## **INFORME DE FISCALIZACIÓN**

LM-PI-UGERVN-014-2018

### **RUTA NACIONAL No. 2**

### **Deslizamiento en PK 38+100**

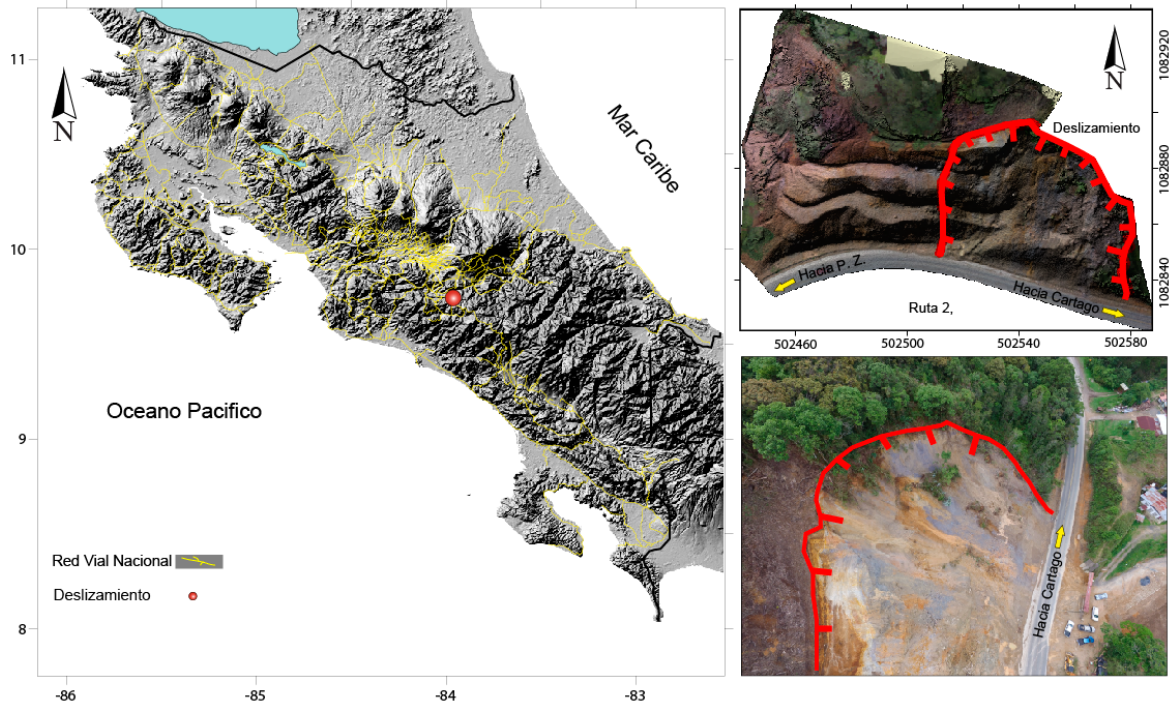
En esta Ruta Nacional, en un sector cercano al poblado de La Cangreja en el Guarco de Cartago, en el estacionamiento 38+100, coordenadas 502540 E y 1028880 N (CRTM-2005), al lado derecho de la carretera (sentido San José – Pérez Zeledón), se localiza un talud (ver Figura 1) en el que recientemente han ocurrido varios deslizamientos importantes.

**Figura 1.** Ubicación de deslizamiento km 38+100, en la Ruta Nacional No. 2. Fotografía aérea y modelo de elevación digital obtenido mediante un vehículo aéreo no tripulado (VANT) y técnicas de fotogrametría. Fuente: LanammeUCR.

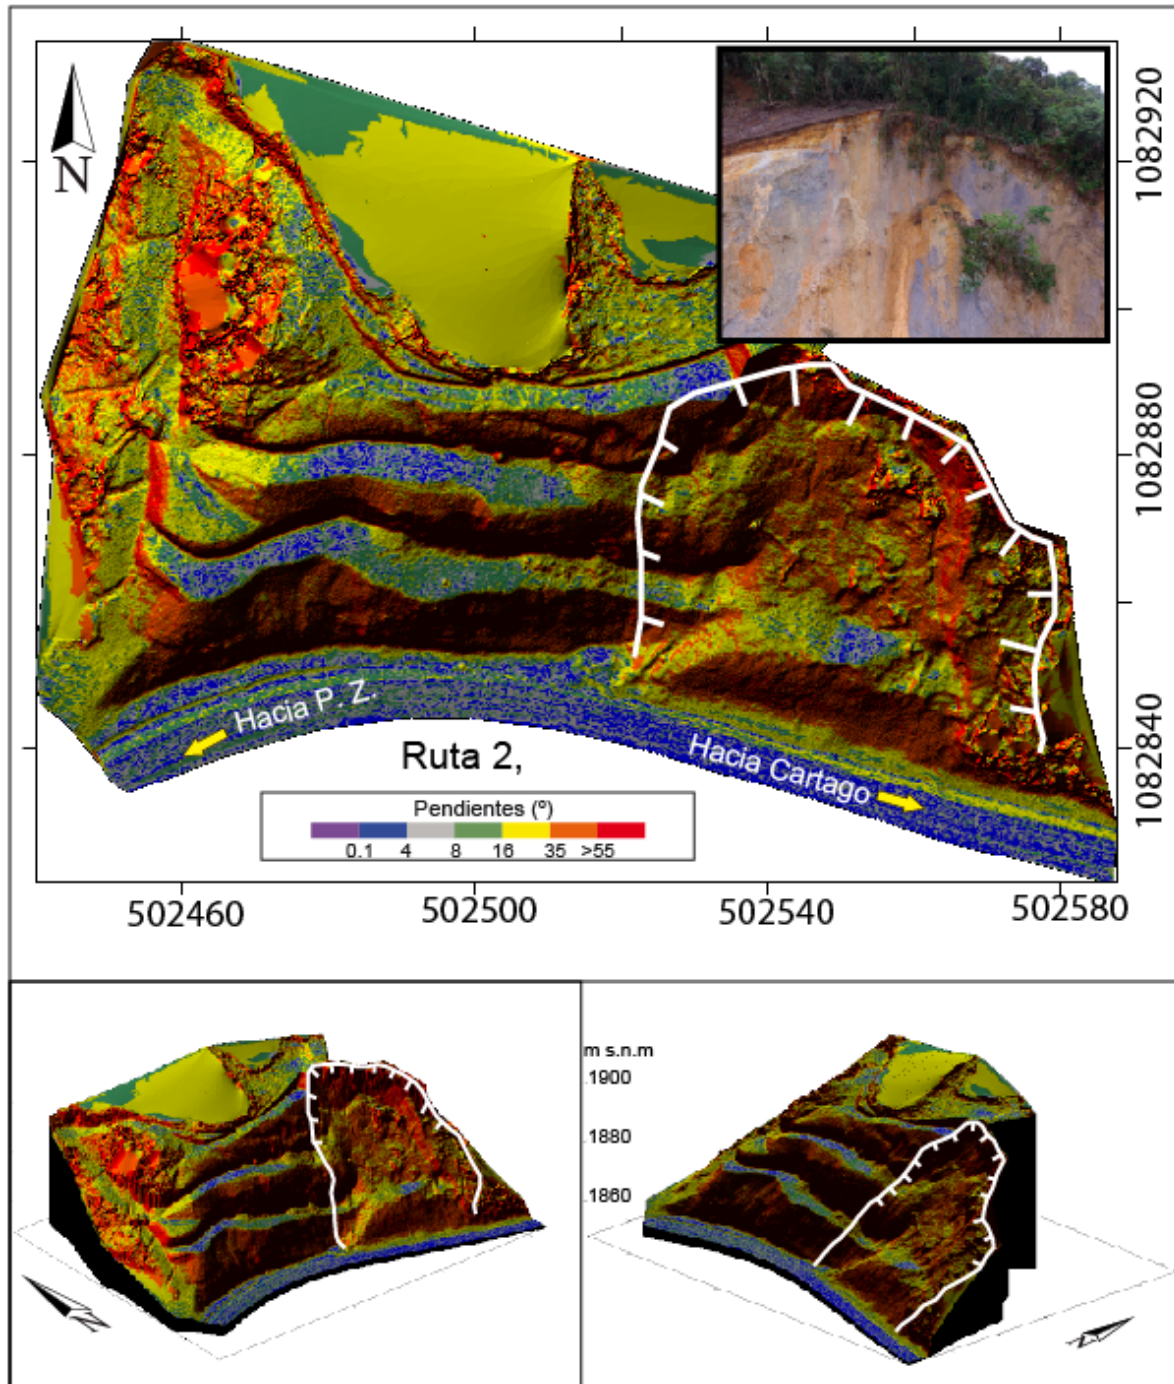
En el Modelo de Elevación Digital (MED) generado para este sitio, se pueden observar las pendientes de los taludes de cada una de las terrazas que se excavaron el año pasado, así como la pendiente en la corona del deslizamiento. Como se muestra en la Figura 2, en estos sitios los ángulos presentes son superiores a 35°.

En el sector oeste del talud hay una zona que permite el acceso a la parte alta. Esta zona presenta pendientes entre 16 - 35°, se observaron grietas importantes y la ausencia de obras para el manejo del agua de escorrentía. En esta zona se podrían presentar deslizamientos, los materiales removidos caerían en una quebrada adyacente al talud y podrían llegar a obstruir la alcantarilla que pasa bajo la ruta, generando así un potencial daño adicional a la Ruta Nacional No.2.

**Figura 2.** Vistas del modelo de elevación digital del sitio de estudio con las pendientes que presentan los taludes en grados. Se observa, que la zona deslizada presenta pendientes superiores a  $35^\circ$  y en la corona  $> 55^\circ$  como se muestra en la fotografía insertada en la figura. Fuente: LanammeUCR.

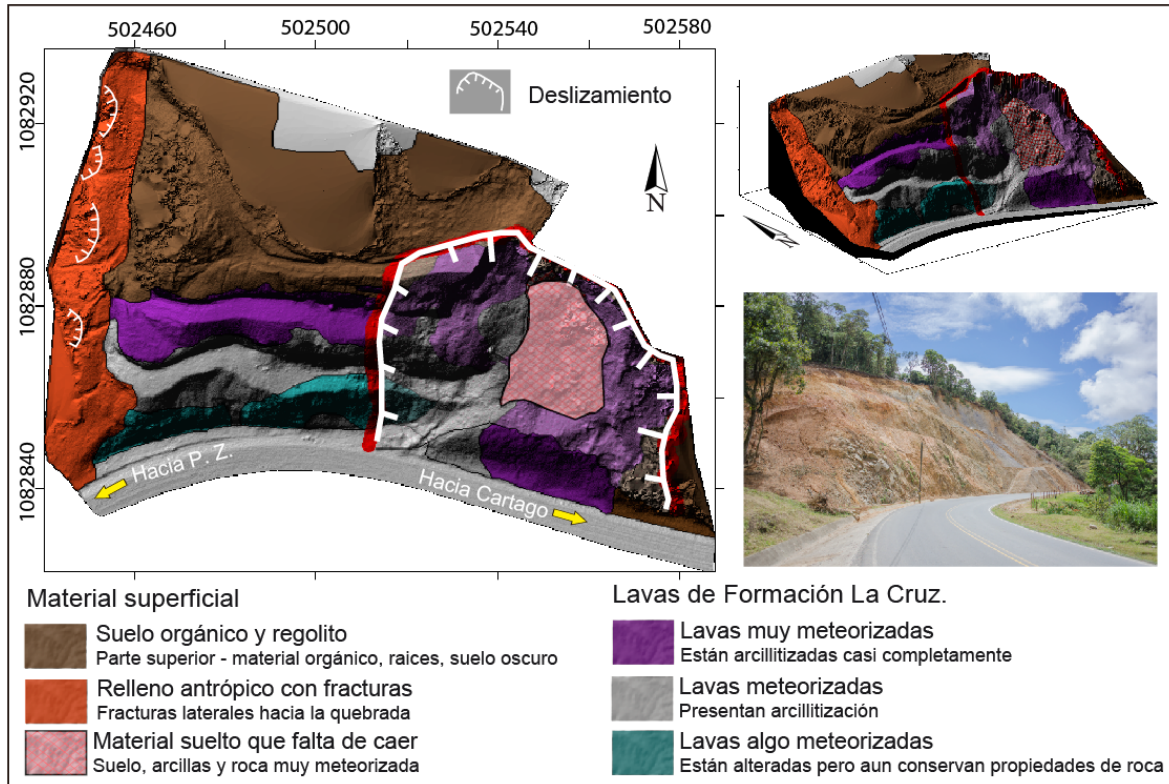
**Figura 3.** Modelo de elevación digital con la geología de los distintos materiales que afloran en el sitio. Fuente: LanammeUCR.

Los materiales geológicos presentes en el sitio corresponden con lavas de tipo andesitas de la Formación La Cruz, con diferentes grados de meteorización y alteración hidrotermal.

En la parte inferior del primer talud y el piso del segundo, aun se pueden observar rocas de color gris claro fracturadas. El resto de los materiales presentes en el sitio están arcillitizados y con tonalidades rojizas y moradas (Figura 3).

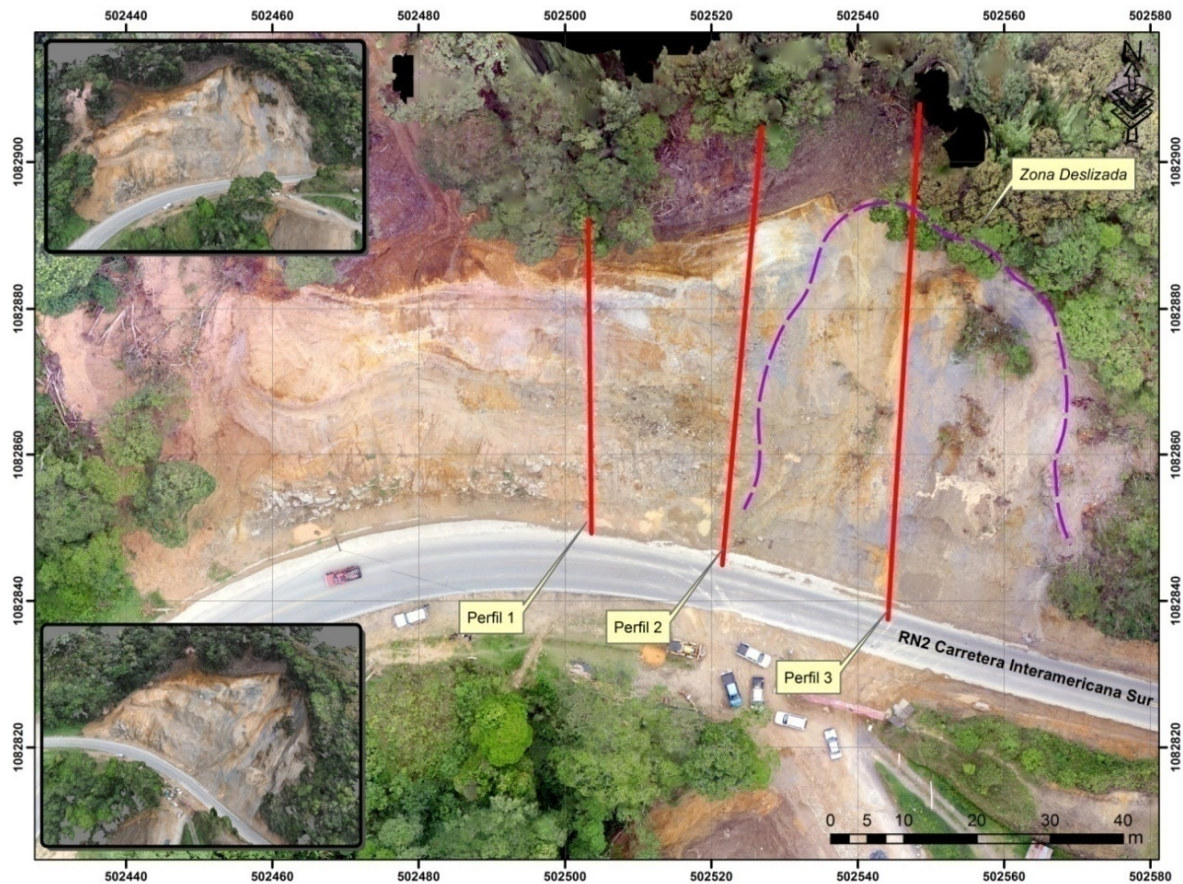
**Figura 4.** Localización de los perfiles en el modelo de elevación para el análisis de las secciones transversales. Se observan también dos vistas del modelo de elevación. Fuente: LanammeUCR.

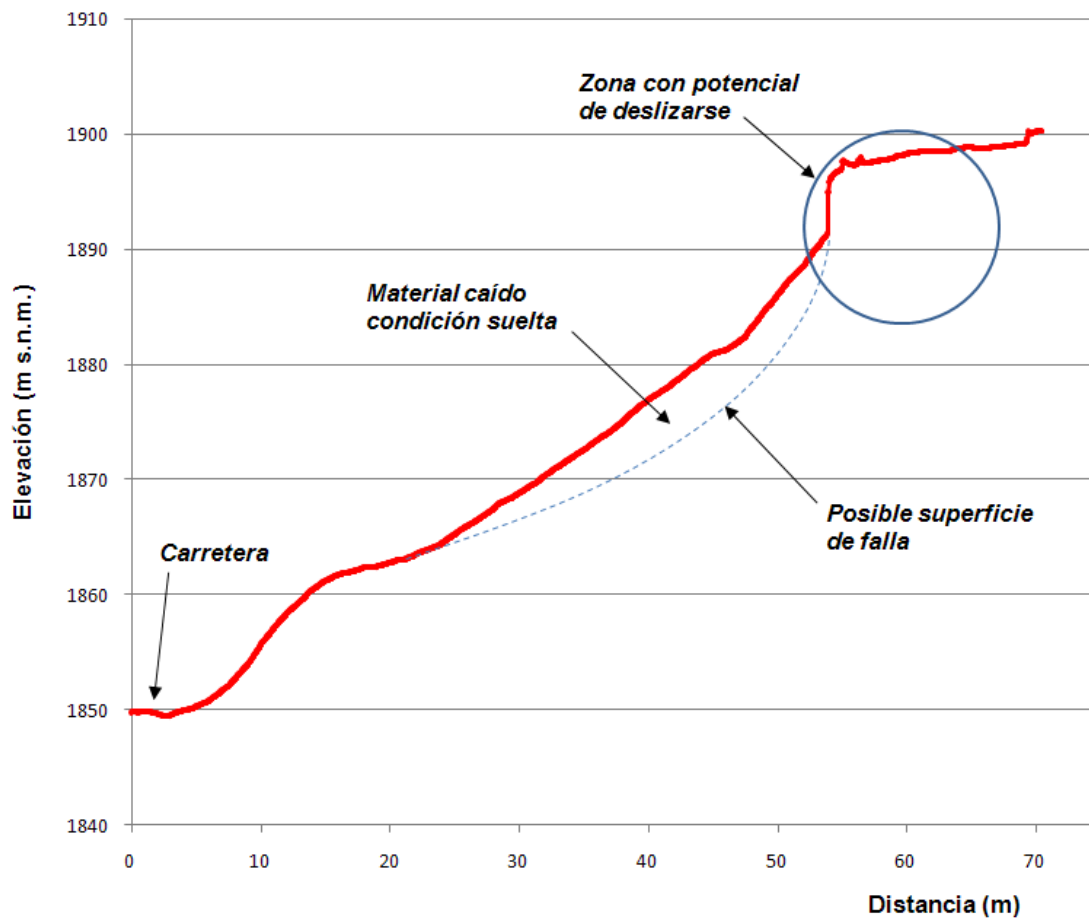
### **Deslizamiento La Cangreja PK 38+100 Sección Transversal - Perfil No.3**

De los perfiles analizados, el Perfil 3 brinda información sobre la condición de la superficie de la zona que se deslizó recientemente (ver Figura 5).

En este perfil se observa una zona en la parte media del talud que corresponde con una parte del material que se deslizó pero no alcanzó la carretera, este material se encuentra en una condición suelta, lo que lo hace susceptible al deslizamiento sobre todo en condición saturada, es decir, con el incremento de las lluvias.

Debajo del material que está en condición suelta, se encuentra la verdadera superficie de falla del deslizamiento que tuvo lugar el pasado 11 de junio y las horas subsiguientes. En

la Figura 5 se presenta, de forma ilustrativa, una de las posibles superficies de falla que habría seguido el deslizamiento en este sitio de la carretera.

**Figura 5.** Sección transversal del deslizamiento, obtenida del Perfil 3 del modelo de elevación digital. Se presenta en línea discontinua una posible superficie de falla. Fuente: LanammeUCR.

Tal como se observa en la figura anterior, tomando en cuenta la condición de los materiales y la geometría actual del talud, se considera que existe una zona en la parte alta del talud con potencial de deslizarse. Debido a la altura del talud y la cercanía con la carretera, se considera que este material (suelo y rocas) puede eventualmente caer en la

carretera, afectando de forma directa el tránsito de vehículos y la seguridad de los usuarios.

En las giras de seguimiento realizadas los días 19 de junio y 4 de julio, no se observó en el sitio instrumentación o personal que estuviera destacado en el sitio para el monitoreo del comportamiento del talud. El uso de equipos de monitoreo geotécnico y pluviométrico se considera primordial para la gestión responsable del riesgo en este tipo de situaciones, ya que permitirían establecer un sistema de alerta que se active al alcanzar un nivel de precipitación o cuando se detecte un movimiento en el talud que ponga en riesgo la seguridad de los usuarios.
