Informe Final LM-PI-AT-119-2018

Evaluación de las prácticas y procesos constructivos de la vía del proyecto: Mejoramiento de la Ruta Nacional No. 616, Sección: La Managua-Cruce a Villanueva

INFORME DE AUDITORÍA TÉCNICA EXTERNA

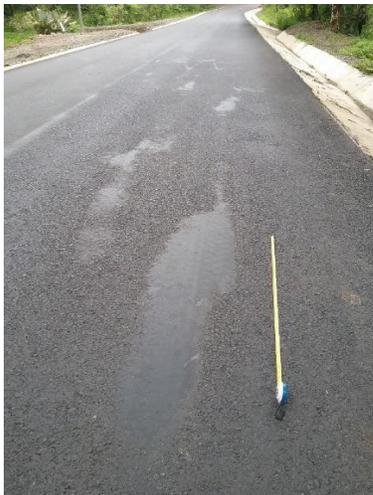
Estación 2+670

En las juntas transversales, longitudinales y algunos tramos de la vía recién construida se observó exudación de cemento asfáltico, según se muestra en la Fotografías 1 y 2, donde es posible observar diferentes grados de severidad de exudación. El fenómeno de exudación consiste en el alisamiento de la superficie de la capa de ruedo por el ascenso del exceso de asfalto de la mezcla o el riego de liga por los vacíos de la mezcla junto con partículas de agregado fino. Las causas de la exudación se pueden originar en el diseño de mezcla o el proceso constructivo de la capa de ruedo. El alisamiento de la superficie tiene un impacto en el nivel de seguridad vial de la vía con respecto una disminución del agarre superficial con la presencia de agua y en el desempeño de la mezcla por el riesgo de deformación.

Fotografía 1. Secciones con diferentes grados de exudación de asfalto.

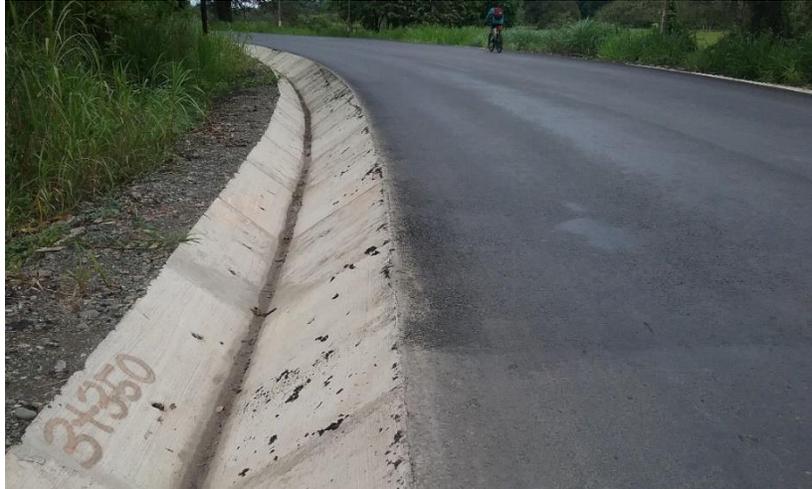
Fotografía 2. Exudación de asfalto en junta transversal. Estación 3+350.
Fecha de la fotografía 25-04-2018. Fuente: LanammeUCR.

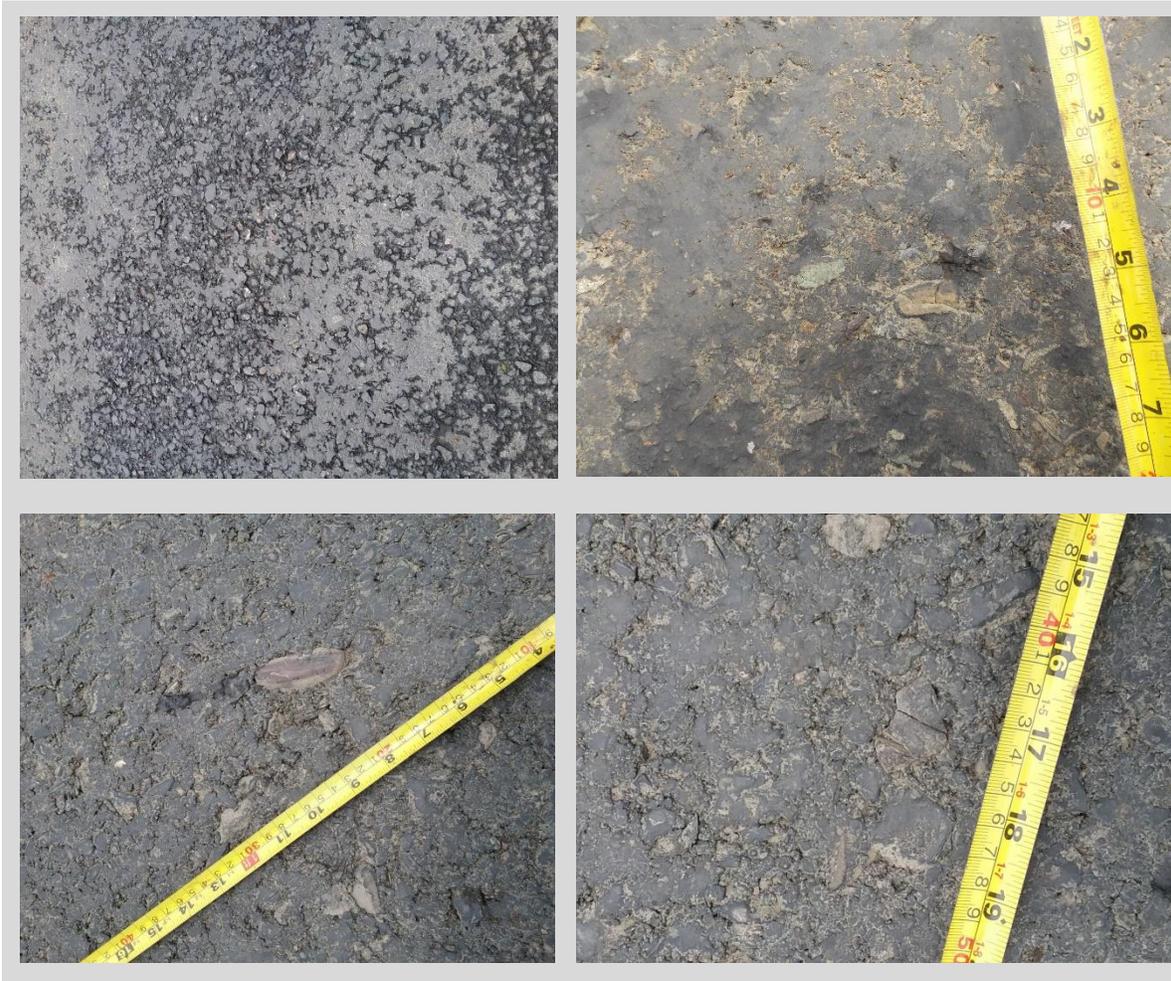
En el tramo entre estación 2+200 y 2+400 se evidenció la falta de recubrimiento asfáltico en el agregado superficial en el carril izquierdo, la fecha de colocación de este tramo corresponde al 6 de abril de 2018. Este deterioro puede tener su origen en bajos contenidos de asfalto o presencia de agua en la mezcla y puede ocasionar la formación de baches ante la presencia de humedad. En la Fotografía 3, se muestra la condición observada por el equipo auditor durante las visitas realizadas al proyecto, donde se observa una serie de agregados de tamaño mayor sin suficiente recubrimiento asfáltico.

Fotografía 3. Desnudamiento de agregado en el tramo ente 2+200 y 2+400.

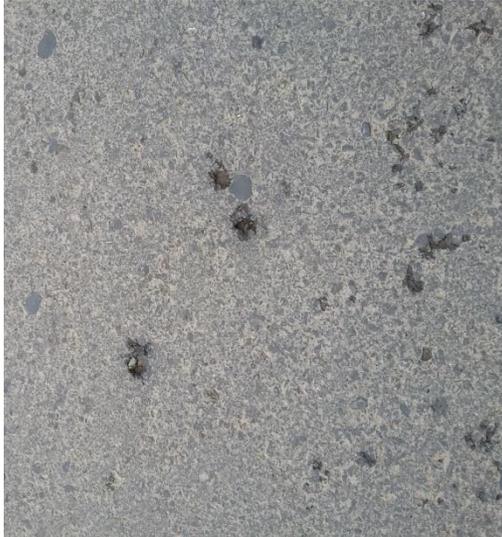
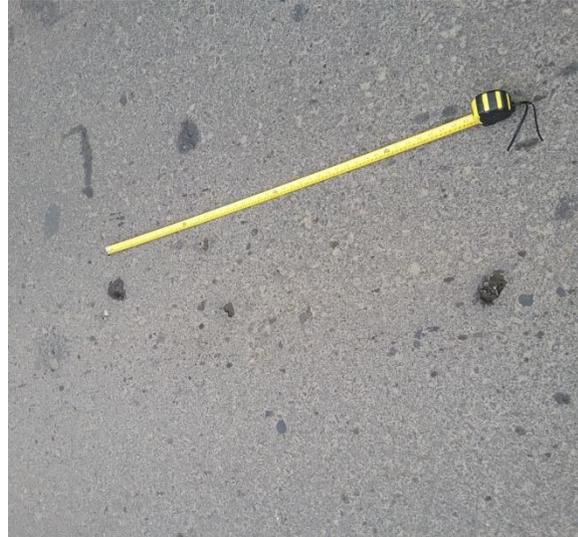
En la estación 1+850 a 1+900 se observaron desprendimientos de agregado en el carril izquierdo, que puede indicar pérdida de las propiedades de adhesión en la interface ligante-agregado con el consecuente riesgo de que el desprendimiento de agregado continúe progresivamente, como se observa en la Fotografía 4.

Fotografía 4. Desprendimiento de agregados entre la estación 1+840 a 1+900.

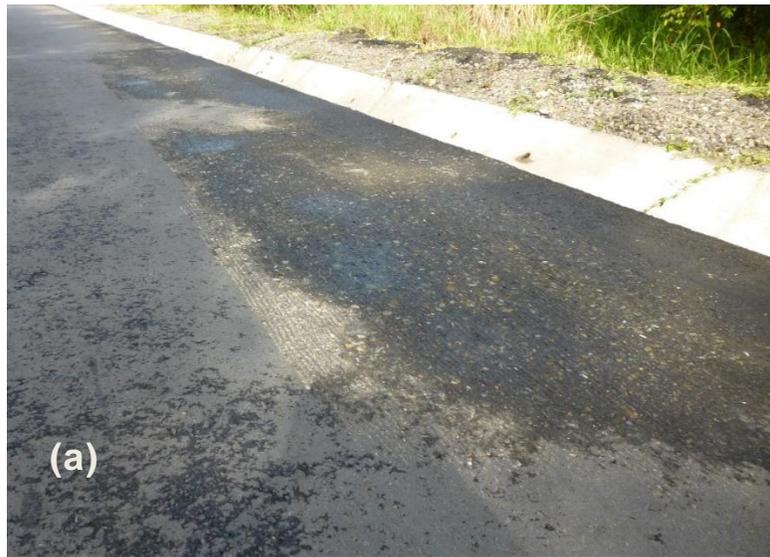
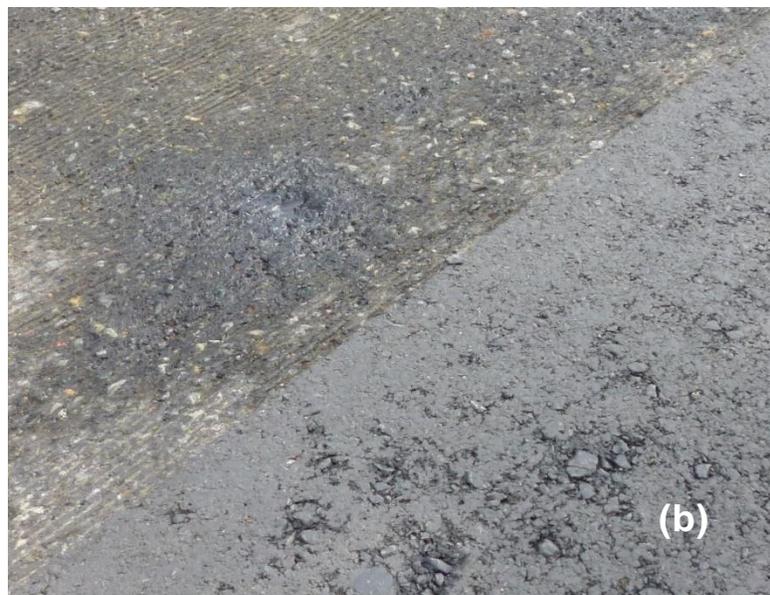
Durante la visita realizada por parte del equipo auditor del 27 de agosto de 2018 se observaron secciones de la capa de ruedo microperfiladas en ambos carriles. En algunos de estos tramos se evidenció el deterioro de la mezcla asfáltica colocada como consecuencia del desgaste excesivo que provocó el desnudamiento y desprendimiento de partículas de agregado.

En la Fotografía 5 (a) se muestra un ejemplo de un área escarificada donde se puede apreciar la acumulación de agua sobre la superficie; en la fotografía de la Fotografía 5 (b) se observa una situación similar de acumulación de agua junto con el desprendimiento de agregado formando un pequeño bache. Se evidencia que la ejecución del microperfilado de la superficie en la forma en que fue ejecutado aumenta la cantidad y severidad de los deterioros y el riesgo de daño por humedad en la mezcla asfáltica. Esta condición contribuye a disminuir la vida útil de la capa de ruedo.

Fotografía 5. Deterioro superficial por correcciones de regularidad. Estación 2+190.
Fecha: 27-08-2018. Fuente: LanammeUCR

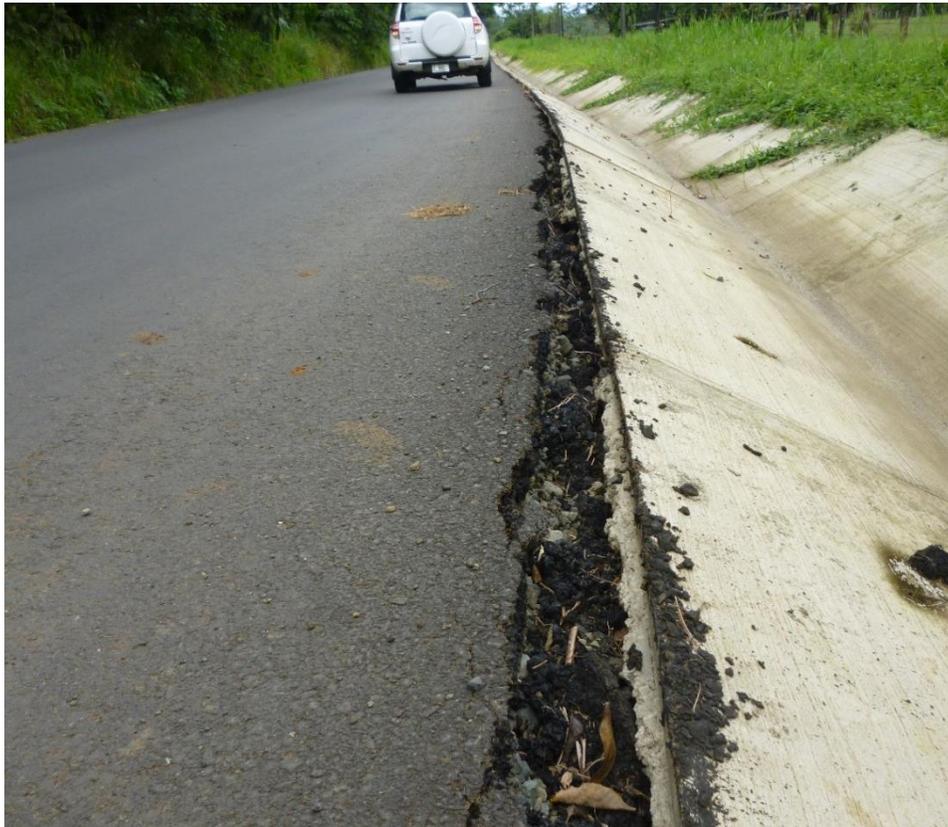
Durante la visita del 8 de agosto de 2018 en el estacionamiento 4+350 se observó grieta entre el borde la cuneta y la capa de rodamiento como se evidencia en la Fotografía 6. Este deterioro puede estar asociado con la calidad del sistema de drenaje de la carretera. Sin embargo, resulta evidente la afectación que tiene en la capa de ruedo justo con el riesgo que representa la entrada de agua a las capas inferiores de la estructura como consecuencia.

Fotografía 6. Deterioro en el borde la calzada. Estación 4+350.

Según el descargo del auditado (oficio GCTI-22-18-1085 adjunto), el trabajo de reparación y reconfirmación de cunetas necesario para solventar la problemática evidenciada por esta auditoría en la estación 4+350 está siendo realizado por el Contratista, el cual consiste en realizar una inyección de mortero en la base de la cuneta existente y reconfirmar el relleno de la cuneta. Sin embargo, el descargo presentado no adjunta el análisis de las causas de cada deterioro ni el procedimiento de reparación para los otros deterioros evidenciados en la vía durante la ejecución del informe ni las posibles acciones tomadas por la Administración en términos de posibles multas y otras sanciones.

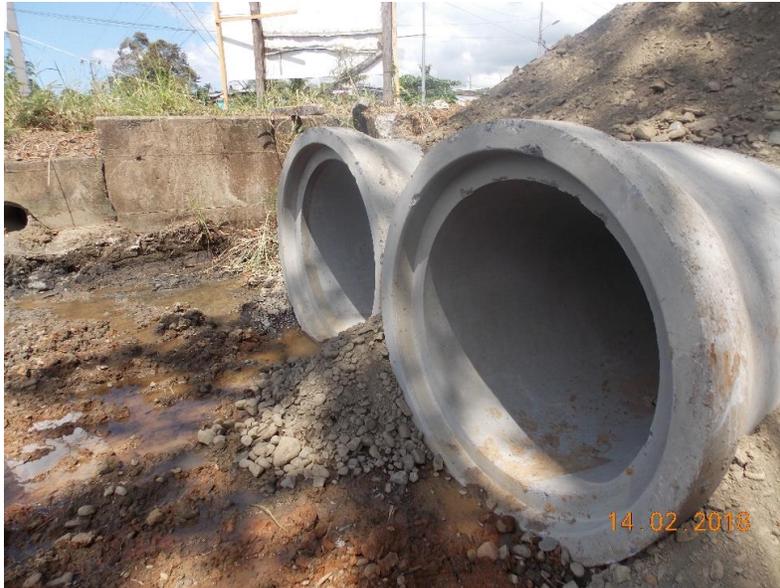
Fotografía 7. Alcantarilla doble de tubo colocada en 0+000.

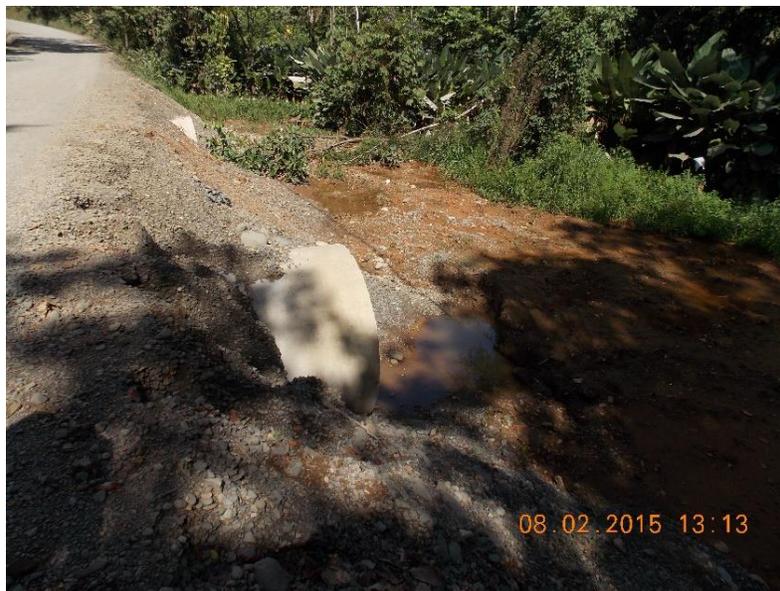
Fotografía 8. Alcantarillas de tubo colocadas en la estación 3+825.

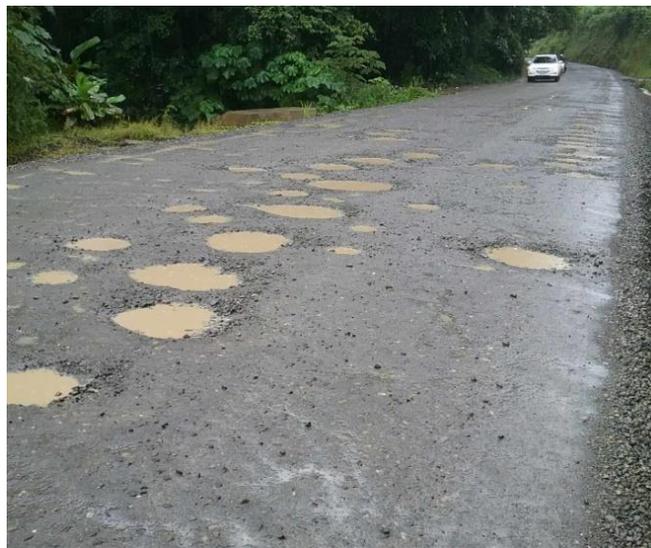
En el oficio LM-AT-79-17 del 16 de junio de 2017 (recibido el 19-06-2017) se comunica a la Administración las observaciones sobre el estado de la base granular colocada en el proyecto. En el oficio se indica que la capa de base granular presenta deterioros como baches, deformaciones transversales y longitudinales junto con segregación de material grueso a un lado de la calzada. En la Fotografía 9 del 9 de junio de 2017, se muestran los deterioros encontrados.

Fotografía 9. Deterioros en la base en la estación 1+850.

Por medio del oficio GCTI-22-17-0741 del 17 de julio de 2017, la ingeniería de proyecto aclaró que lo evidenciado en la Fotografía 9 corresponde a la colocación de una capa de nivel intermedio de material granular y no a la capa final a nivel de base terminada. Adicionalmente, afirmó que los deterioros son normales para las condiciones ambientales y el paso continuo de tránsito y que esos deterioros fueron corregidos por el contratista al colocar la capa granular final junto con las provisiones para la protección de la base por medio de la aplicación de la capa de imprimación a lo largo del proyecto.

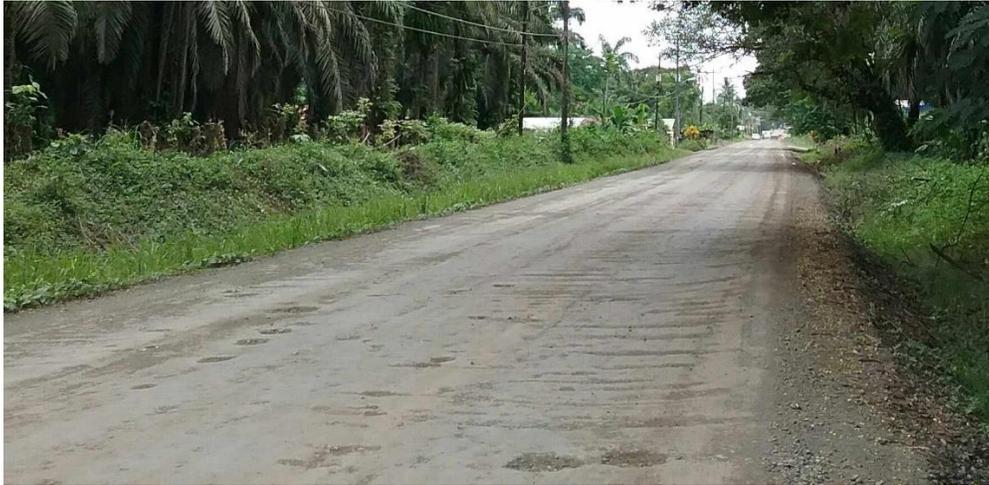
En la Fotografía 10 se muestra un tramo imprimado en la estación 5+700 donde se observan deterioros de la capa de base granular como ondulaciones y baches. En la Fotografía 11, se observa una fotografía de la estación 4+000, tomada el 02 de noviembre de 2017 donde se evidencia la ausencia del riego de imprimación y los deterioros causados por el flujo de agua sobre la capa de base granular, en este caso en particular por el desnivel que se observa entre la superficie de la base y el borde la cuneta.

Fotografía 10. Tramo imprimado con deterioros superficiales. Estación 5+700.
Fecha de la fotografía 20-07-2017. Fuente: LanammeUCR.

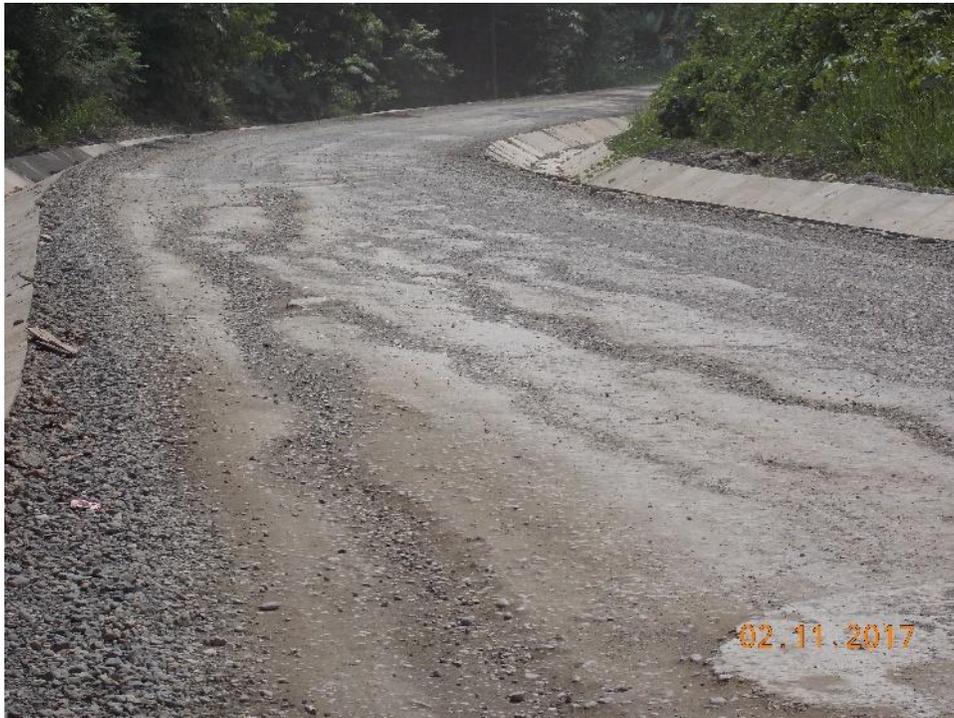
Fotografía 11. Deterioros en la base granular. Estación 4+000.
Fecha de la fotografía: 02-11-2017. Fuente: LanammeUCR.

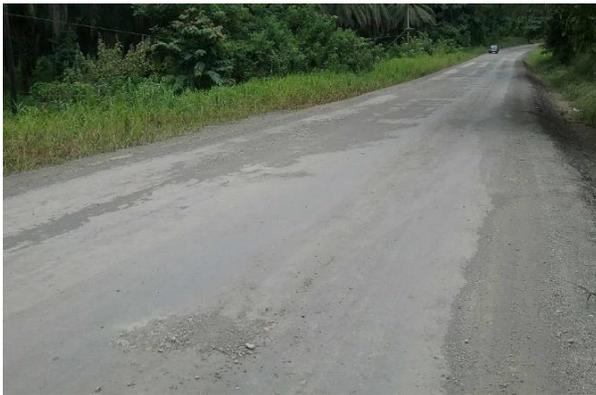
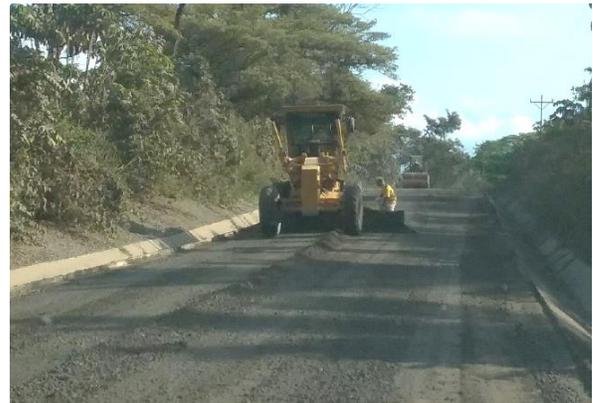
En la Fotografía 12, se muestra un tramo en la estación 2+710 donde se aprecia el riego de imprimación colocado y material de secado suelto como consecuencia de la falta de barrido. Un año después, durante la gira del 14 de marzo de 2018 se observó en esta misma estación la reconfiguración de la superficie de la base granular y la colocación de material adicional sobre la base granular, lo que consecuentemente evidencia la pérdida de la imprimación colocada previamente. Durante el mes de abril se realizó una nueva visita, donde fue posible observar en esta estación la capa de rueda de mezcla asfáltica colocada y exudación de asfalto en la superficie como se muestra en la Fotografía 13.

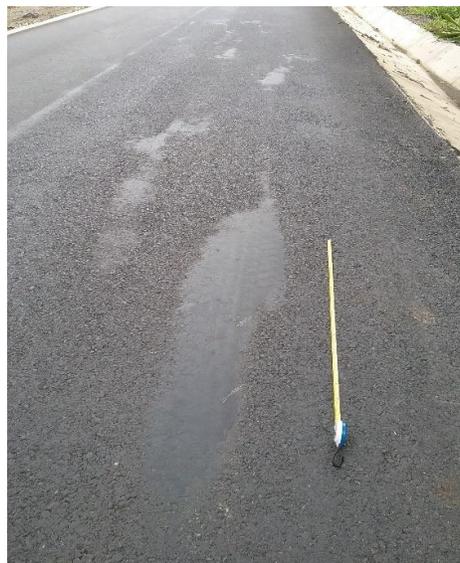
Fotografía 13. Exudación observada en la estación 2+710.

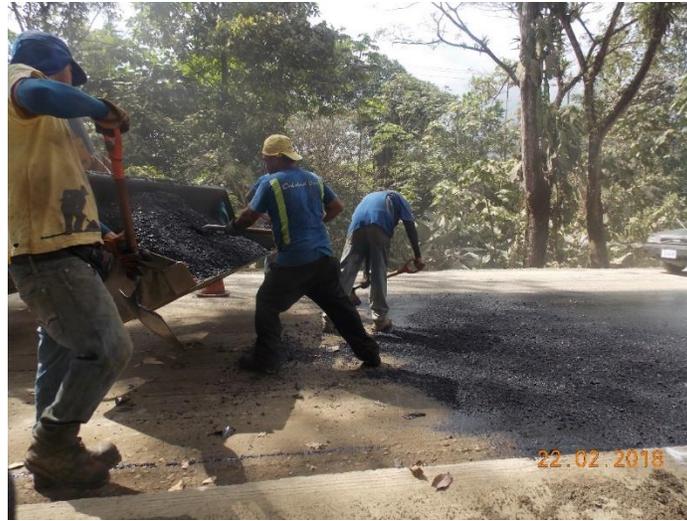
Sin embargo, durante las siguientes giras del equipo auditor al proyecto se pudo evidenciar que la capa de riego se colocó directamente sobre la base granular sin imprimir. En la Fotografía 14 se muestra la distribución de “traba” sobre el riego de liga recién colocado sobre la capa granular sin imprimir donde seguidamente se extendió la capa de mezcla asfáltica, en la fotografía también se observan cambios en la coloración del material de base por efecto de la humedad.

Fotografía 14. Colocación de “traba” sobre la base granular sin imprimir. Estación 3+820.
Fecha de la fotografía: 22-02-2018. Fuente: LanammeUCR.

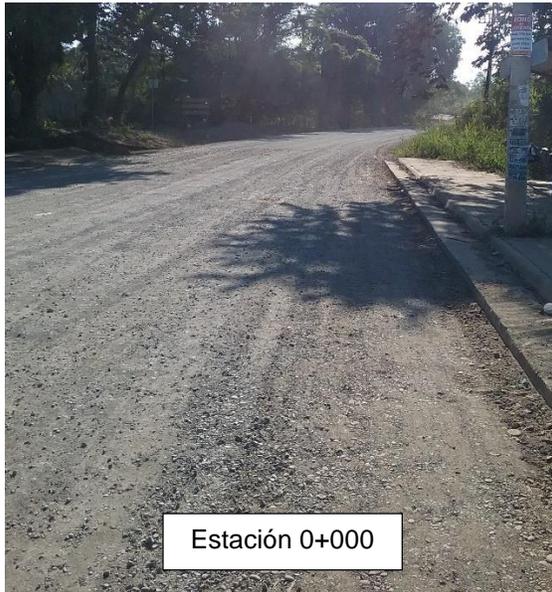
La Fotografía 15 muestra dos tramos ubicados en el primer kilómetro del proyecto, donde se evidencia la capa de base sin imprimir y con deterioros superficiales y acumulación de agua sobre la base granular y al lado de la capa de mezcla asfáltica ya colocada.

Fotografía 15. Base granular deteriorada a nivel de capa terminada, sin imprimir y con acumulación de agua. Estación 0+000 y 0+750.

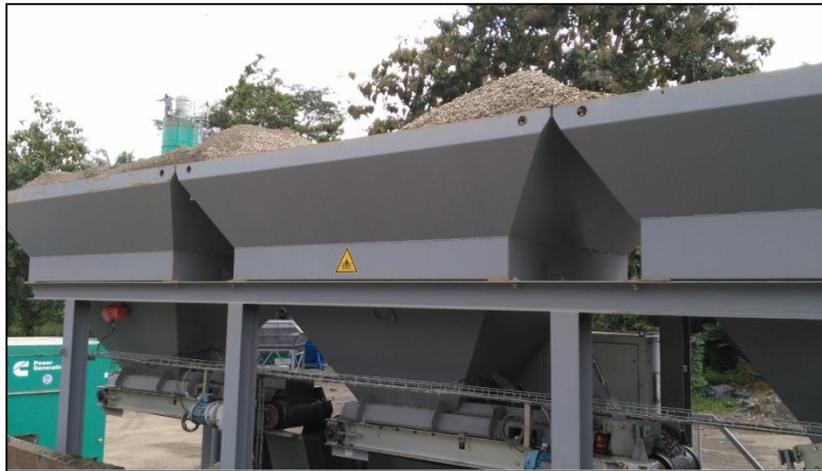
Se evidenció que la planta no cuenta con una criba en las tolvas o antes de la entrada al tambor para evitar que el agregado con sobretamaño ingrese a la fase de mezclado. En la capa de rodadura colocada en el proyecto se observan partículas de agregado con un tamaño mayor a 19 mm, que es el tamaño máximo indicado por el diseño de mezcla (Informe ITP-1132-17 del 8 de noviembre de 2017), ver Fotografía 17.

Fotografía 16. Tolvas de agregado en frío.
Fecha de la fotografía 6-12-2017. Fuente: LanammeUCR

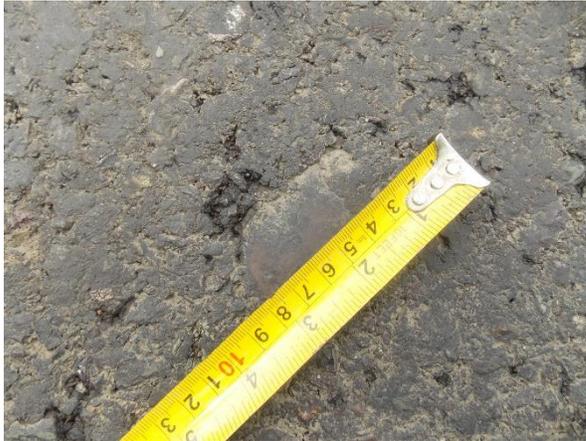
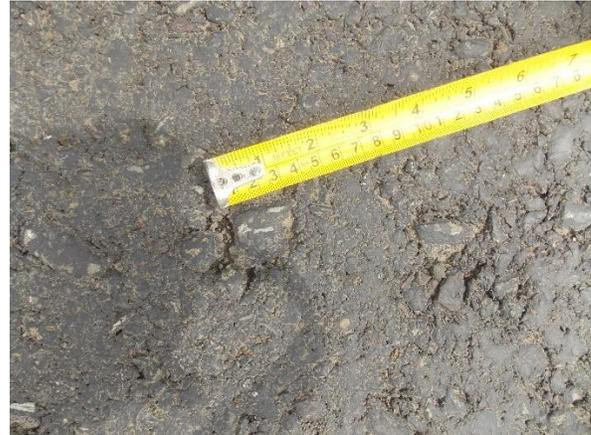
Fotografía 17. Agregado con sobre tamaño identificado en la carpeta de rodadura.

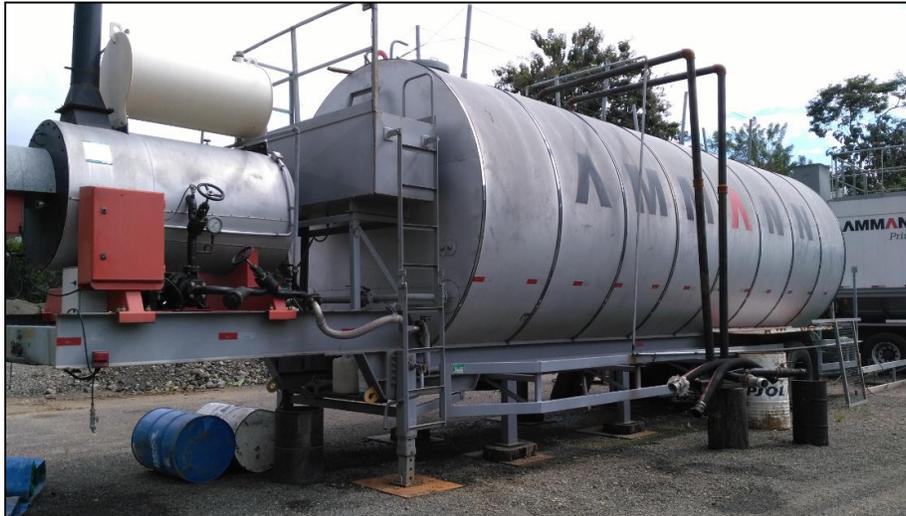
*“En los casos de **tanques de almacenamiento**, sean estos **de asfalto**, diesel, aceite, productos combustibles, etc. **se debe construir una barrera perimetral al tanque, que retenga cualquier tipo de derrame. Esta barrera debe tener capacidad, como mínimo, de contener 1,5 veces la capacidad del tanque. Se debe tomar en consideración la instalación de mecanismos de bombeo del material derramado y la posibilidad de un drenaje controlado de cualquier líquido que pueda almacenarse. El personal de mantenimiento debe estar al tanto de fugas menores y corregirlas de inmediato, para evitar contaminación al suelo y subsuelo.**” (Lo resaltado no es del texto original)*

Fotografía 20. Tanques de material combustible sin barrera perimetral
Fecha de la fotografía 6-12-2017. Fuente: LanammeUCR

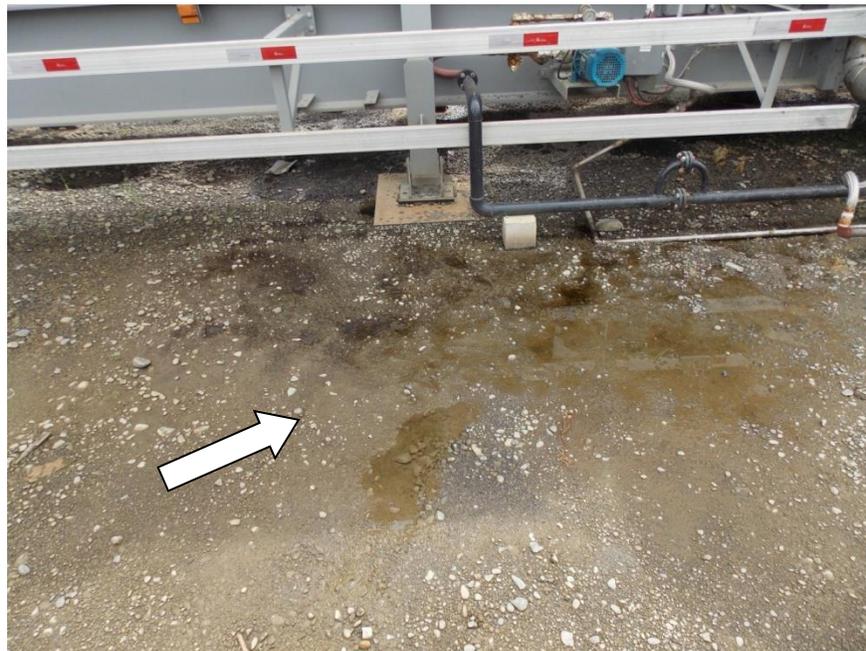
Fotografía 21. Derrame de combustible cerca de tanques de material combustible sin barrera perimetral
Fecha de la fotografía 6-12-2017. Fuente: LanammeUCR

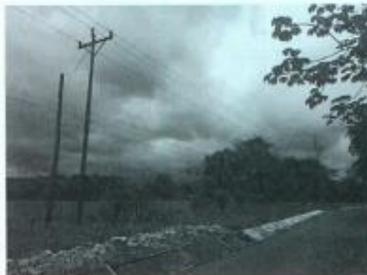
Fotografía No.1, Fuente: CONAVI, trabajos de reparación km 4+350.

Con respecto al daño mostrado en la superficie de rodamiento mostrado en la fotografía No.6 de su informe y ubicado en el estacionamiento 4+350, se indica que la Empresa Contratista está realizando el trabajo correspondiente para solventar dicha problemática, el cual corresponde a realizar una inyección con mortero de concreto en la base de la cuneta existentes, reconformar el relleno en la espalda de la cuneta, además de realizar los respectivos cortes de aguas provenientes de fincas aledañas. En las siguientes fotografías se puede evidenciar el avance del mismo al día 18 de octubre del 2018:

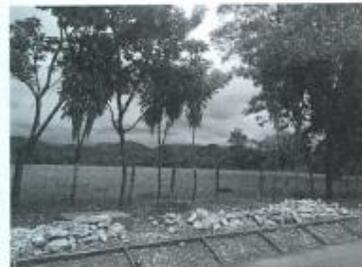
Fotografía No.2, Fuente: CONAVI, trabajos de reparación km 4+350.

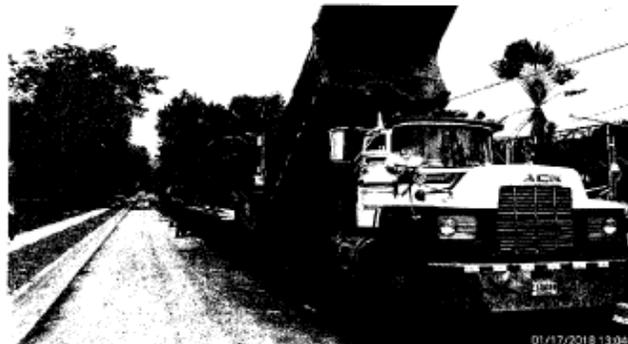
Fotografía No.4, Fuente: CONAVI, Sección reconfirmada a nivel de base granular, estación 4+900. Fecha 17-01-2018

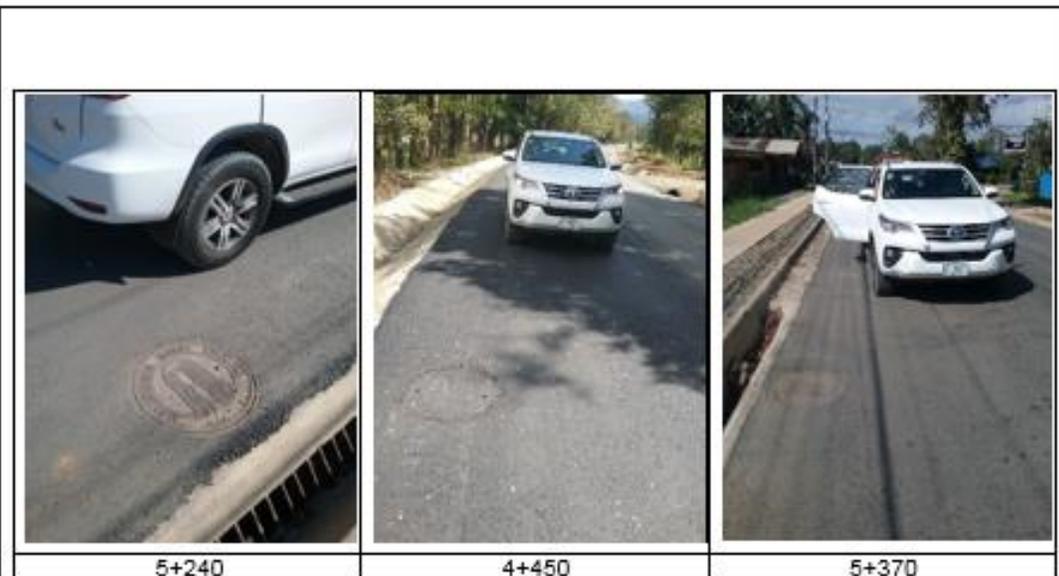
Figura 1. Ubicación de algunas tapas de alcantarilla en el proyecto fuera de la huella del tránsito. Fuente: Fecha: 16 de marzo 2018. Fuente: LanammeUCR.
