Informe: INF – PI – UGERVN – 12 – 2018

Informe de Evaluación del Proyecto San José – Caldera Ruta Nacional 27 Años 2017 - 2018

**Unidad de Gestión y Evaluación de la Red Vial Nacional
LanammeUCR**

Septiembre, 2018

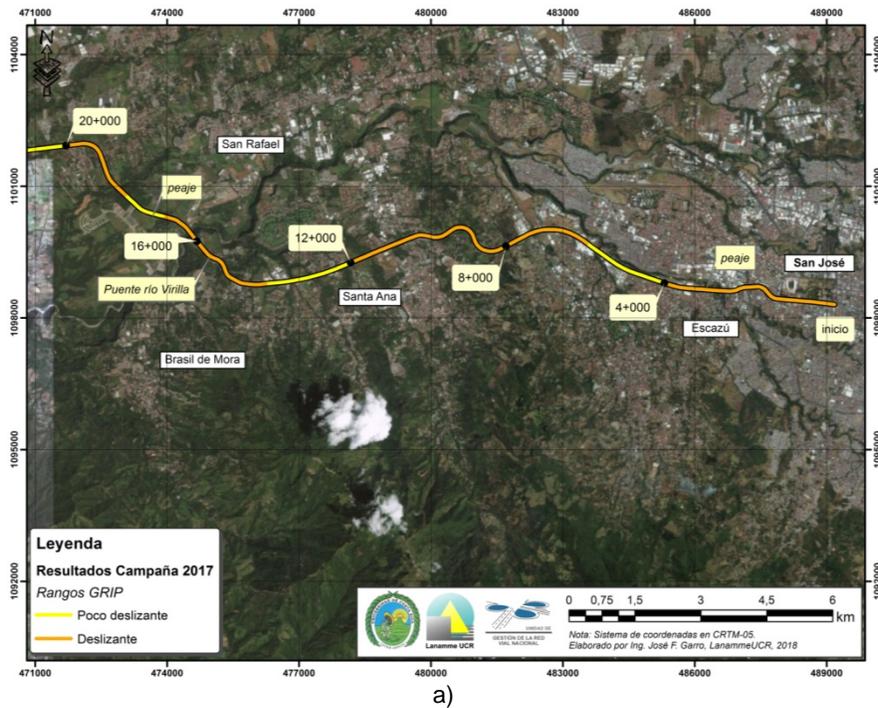
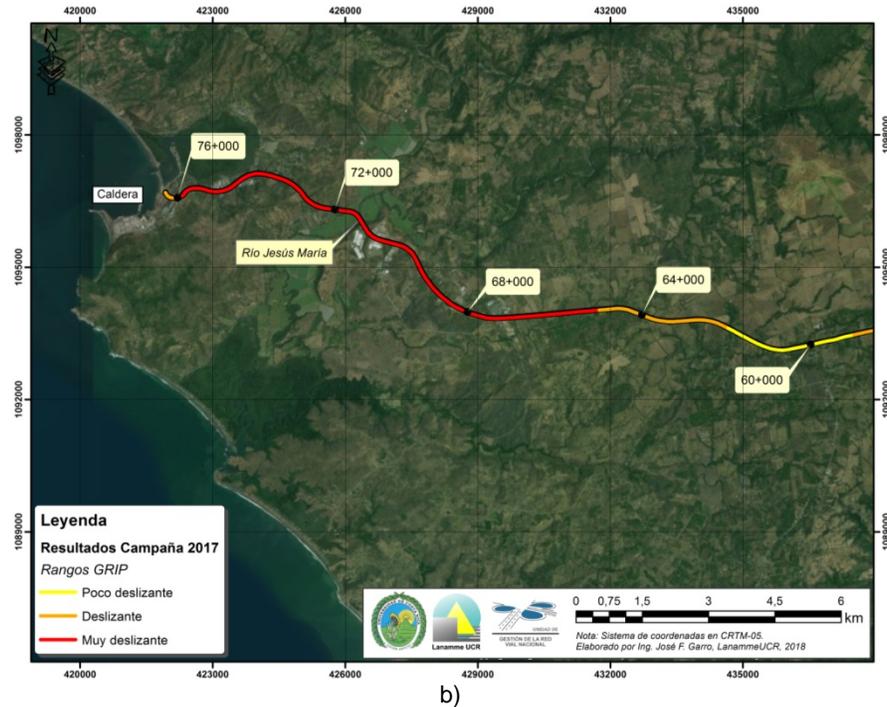
Figura 13: Ubicación de tramos con valores de fricción de poco deslizante a muy deslizante. a) sentido San José - Caldera

(continuación Figura 13): b) sentido Caldera - San José

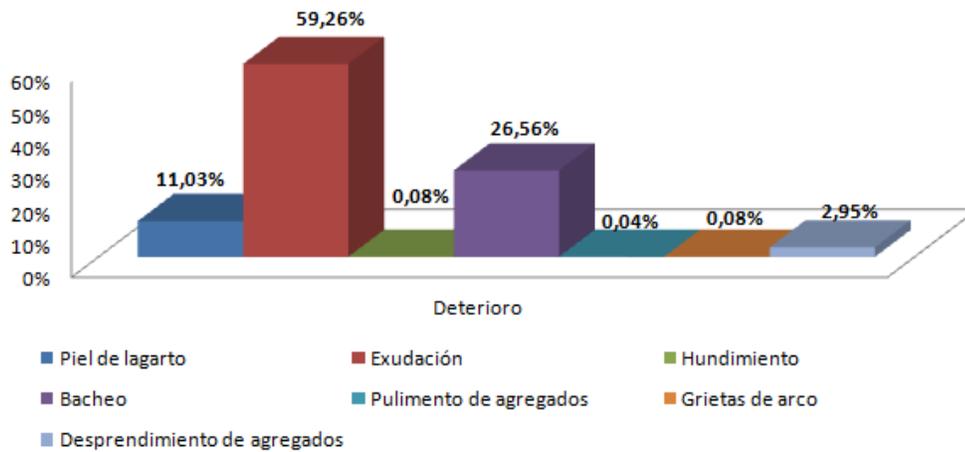
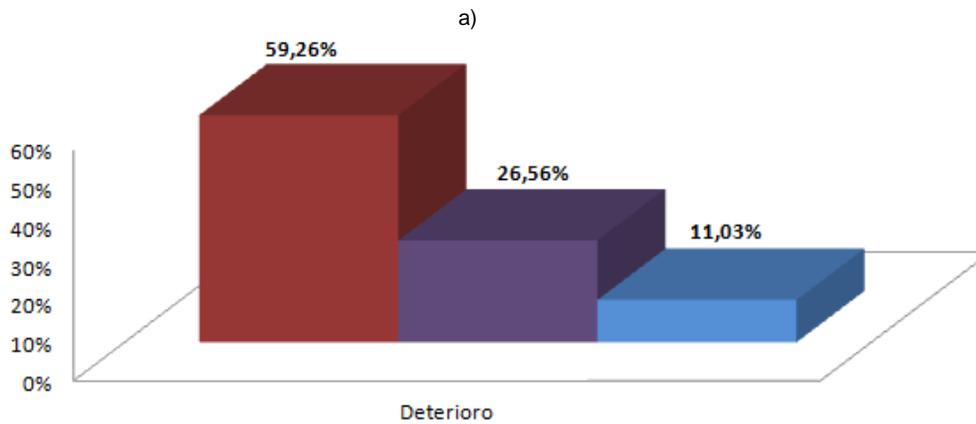
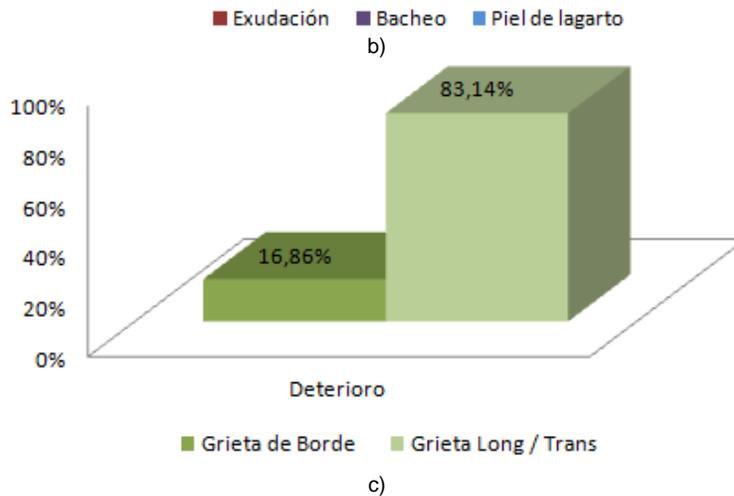
Figura 25: Resultados de deterioros, sentido San José – Caldera.
a) Resumen general de deterioros, b) Deterioros con mayor área, c) Deterioros de grietas.

Como se observa, el deterioro tipo *exudación* representa más de la mitad del área para estos tipos de deterioros, seguido por el *bacheo* y *piel de lagarto*. Se debe recalcar

que el cartel de licitación para este proyecto, en el apartado 2.5.2 *Indicadores para Pavimento Asfáltico*, indica claramente que la exudación como tal es inaceptable; además, es sabida la relación entre este deterioro y los bajos niveles de agarre de una superficie de ruedo. Para el caso de los deterioros tipo grieta, la mayoría son del tipo longitudinales/transversales, con un bajo porcentaje del tipo grietas de borde. Se debe indicar que estos resultados se contrastaron con varias giras realizadas entre los meses de junio y julio del presente año, donde varios sitios con deterioros fueron reparados.

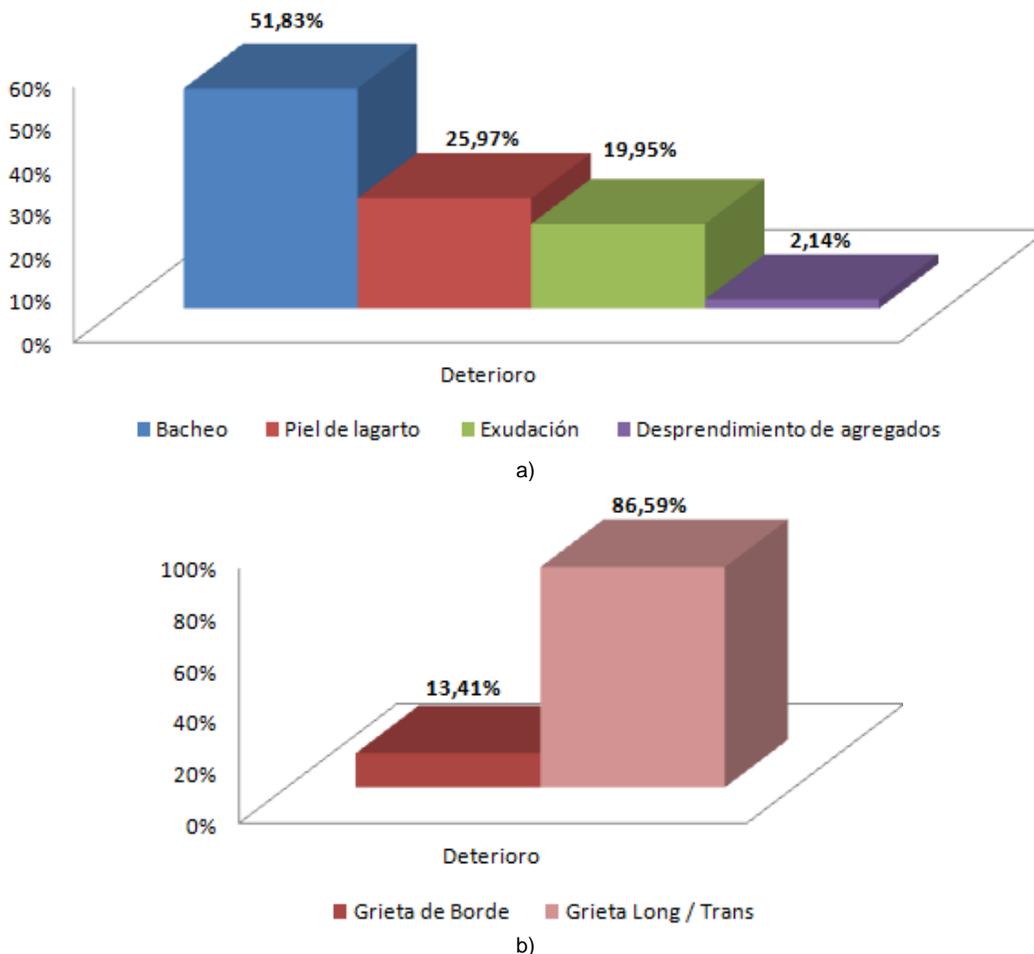
Figura 26: Resultados de deterioros, sentido Caldera - San José.
a) Resumen General de deterioro, b) Resumen deterioros de grietas.

En este caso, el bacheo es el deterioro más extendido, seguido por piel de lagarto y la exudación. Similar al sentido de ida, en el tema de deterioros tipo grietas, las grietas

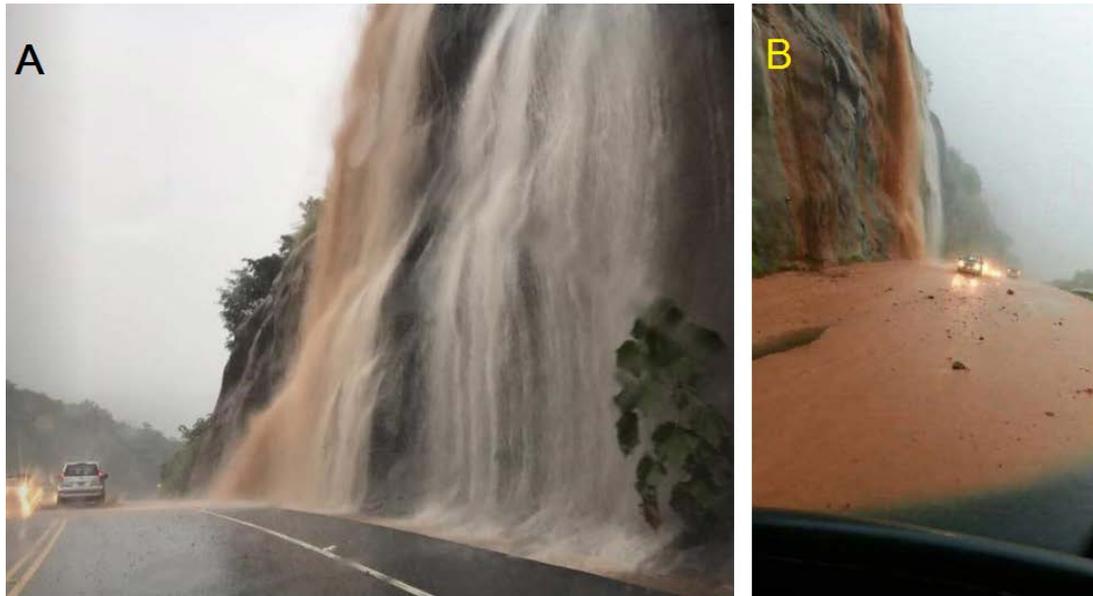
Figura 62: Estacionamiento 46+700 A.) Vista en dirección San José - Caldera. B.) Vista en dirección Caldera - San José. Fuente: CRHoy

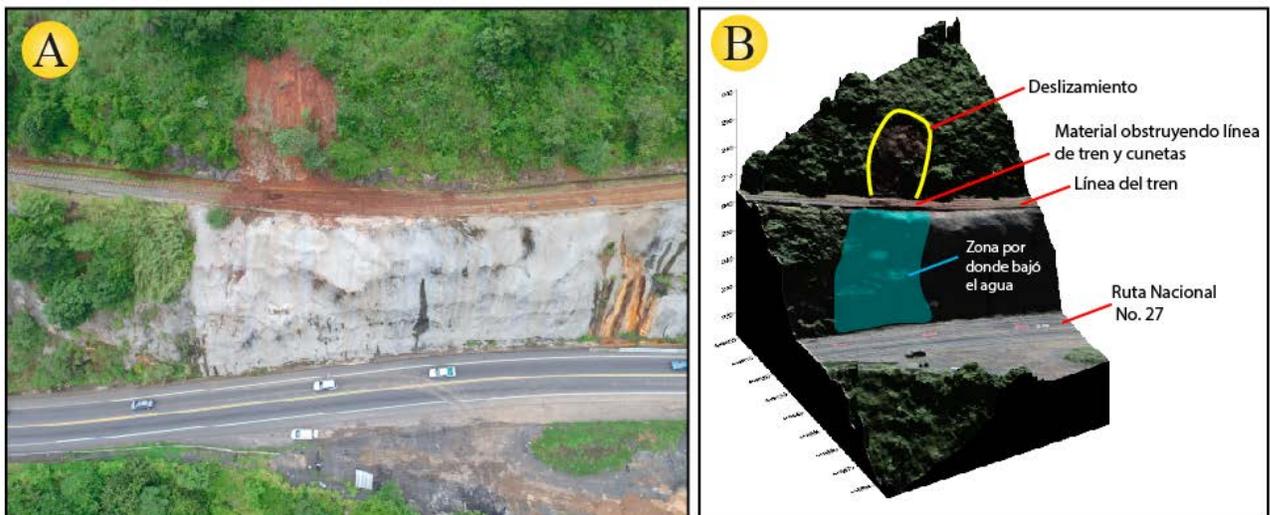
Figura 63: Estacionamiento 46+700. Izquierda (A) Fotografía aérea del sitio en el est. 46+700. Derecha (B) Modelo de elevación digital obtenido, análisis del lugar.

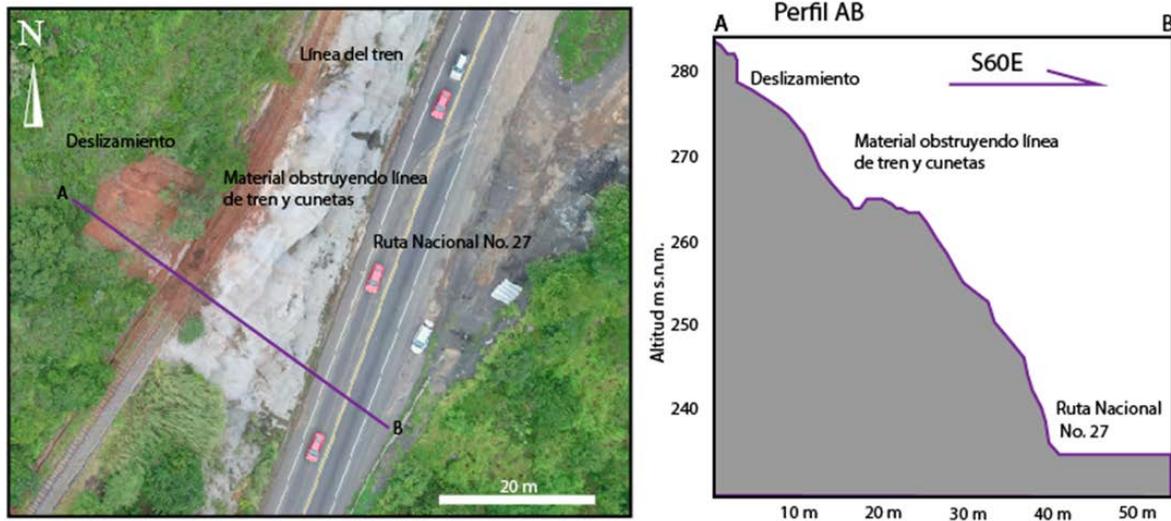
Figura 64: Estacionamiento 46+700. Izquierda: fotografía aérea, indicando la línea del perfil topográfico AB. Derecha: perfil topográfico obtenido del sitio.

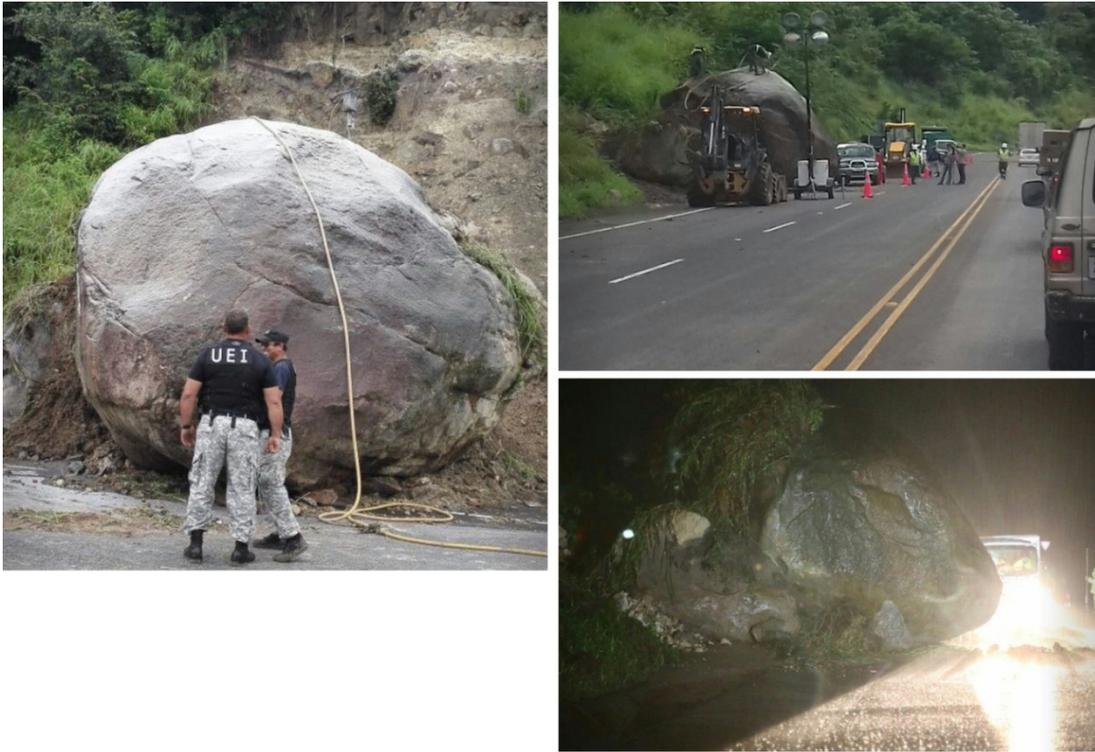
Figura 65: Rocas sobre la calzada, est. 48+400. Fuente: *CRHoy*

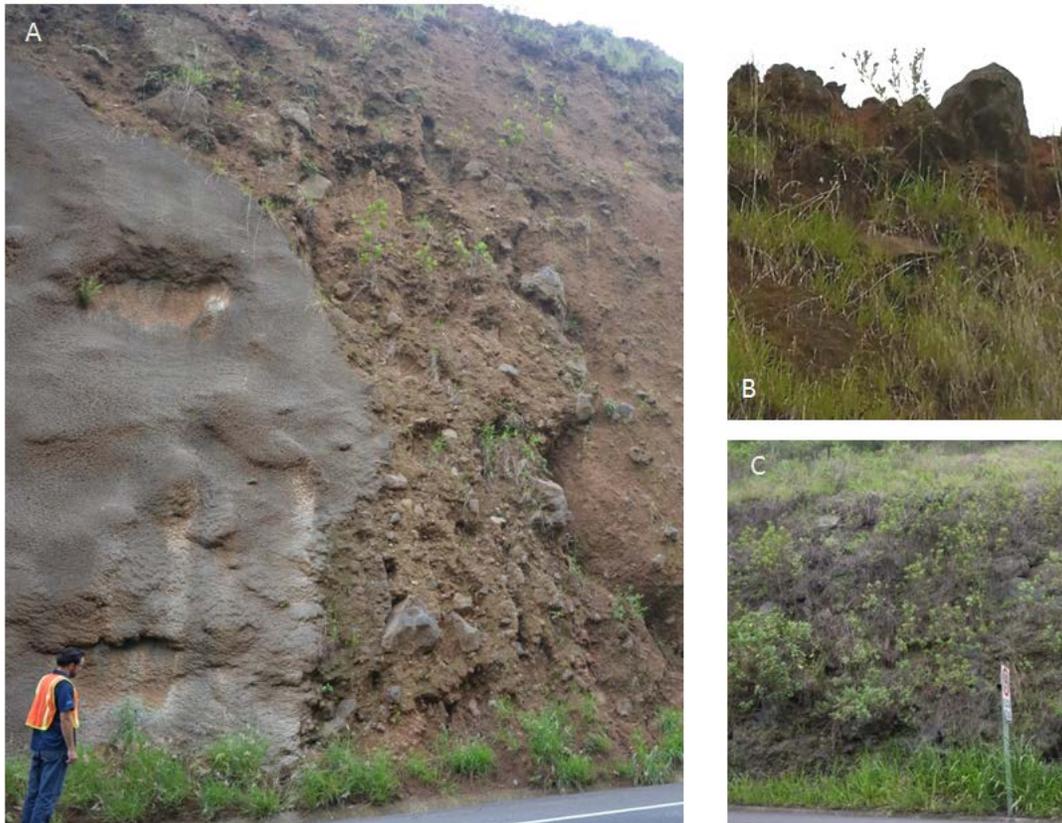
Figura 66: Talud estacionamiento 21+800 A) LD Erosión superficial con formación de surcos. B) LD, Detalle de las rocas en la parte superior. C) Talud LI con rocas que han perdido soporte debido a la erosión.

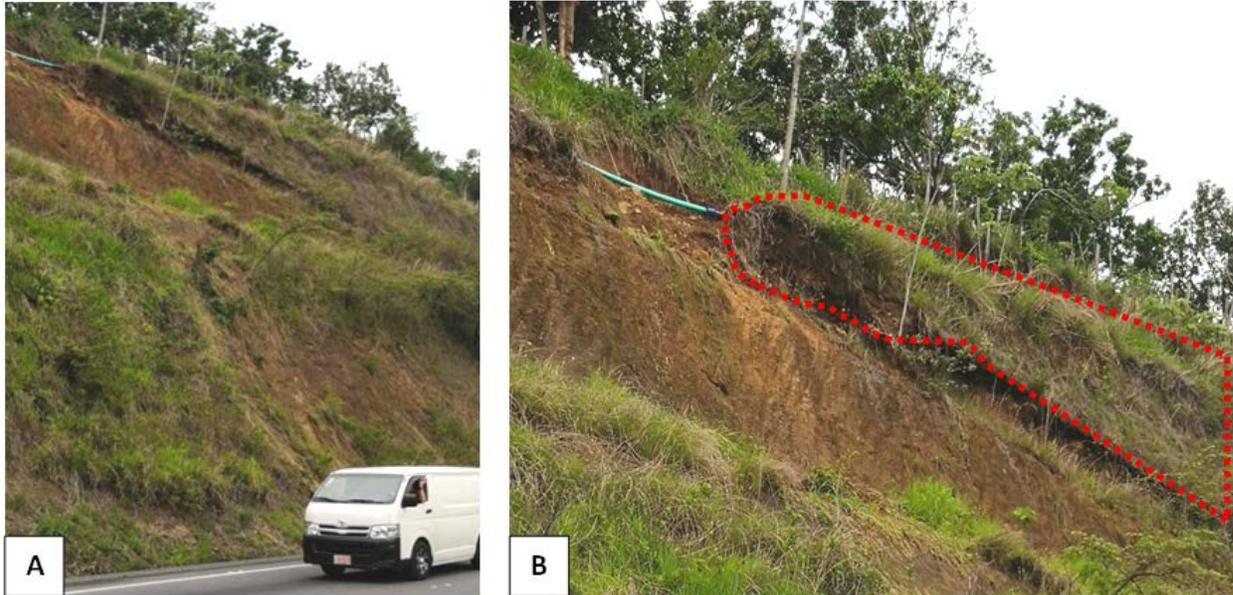
Figura 67: Talud estacionamiento 28+350. A) Vista general del talud de corte
B) Detalle de la parte alta del talud

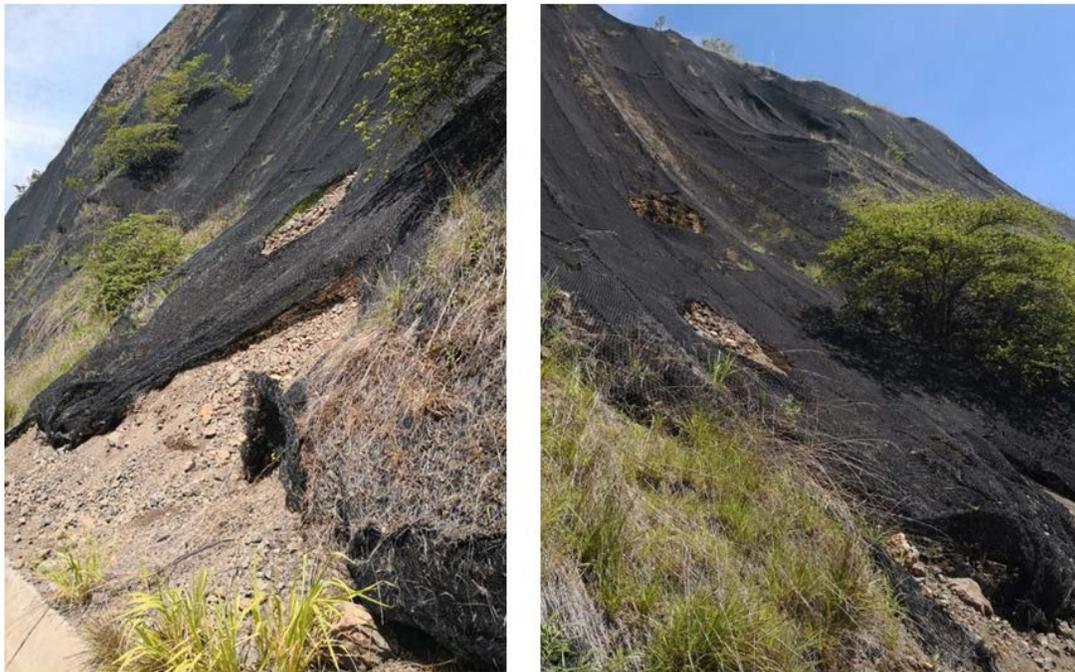
Figura 68: Talud estacionamiento 37+750, mostrando los deterioros múltiples en el control de erosión deterioros

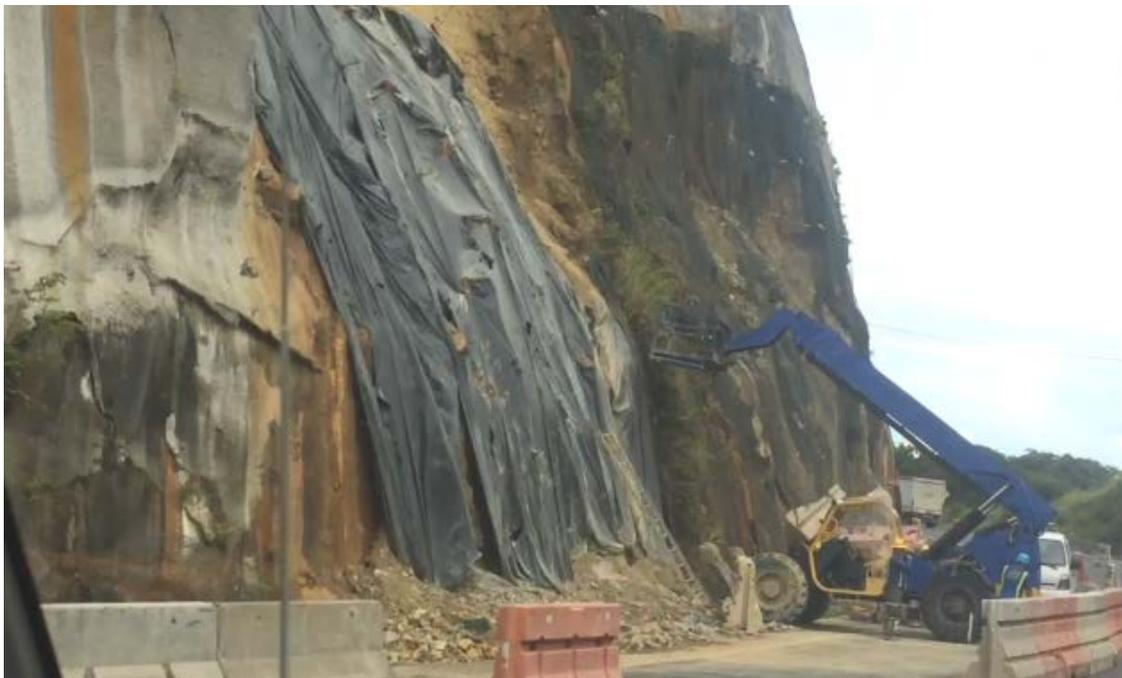
Figura 69: Talud en el est. 38+600, trabajos de sustitución de malla en zona alterada por *DAR*.

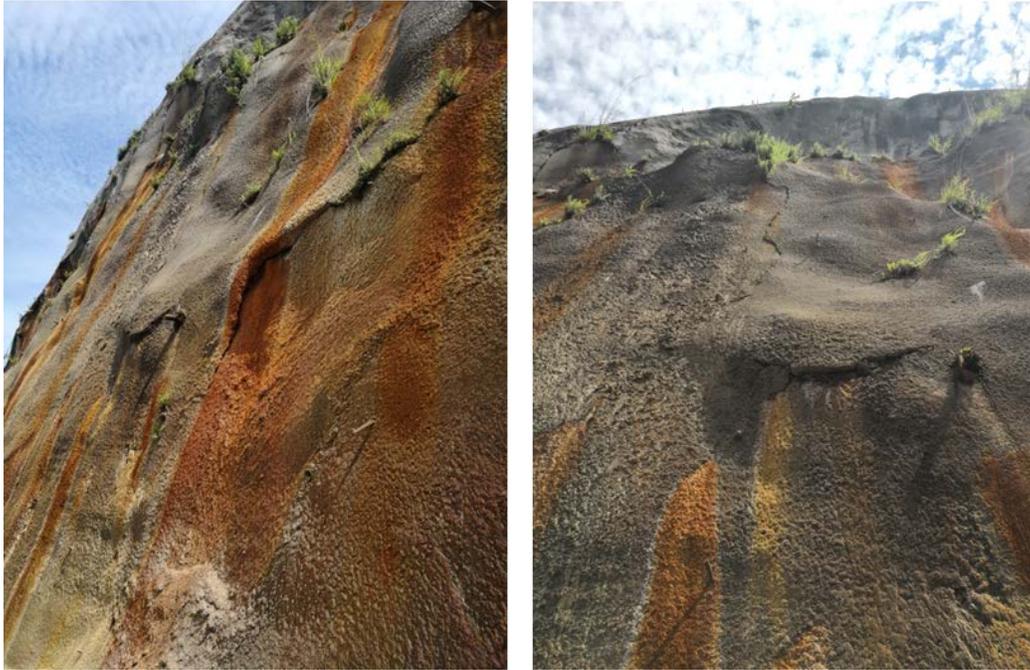
Figura 70: Talud del est. 38+600, concreto lanzado mostrando agrietamiento intenso y pérdida de resistencia.

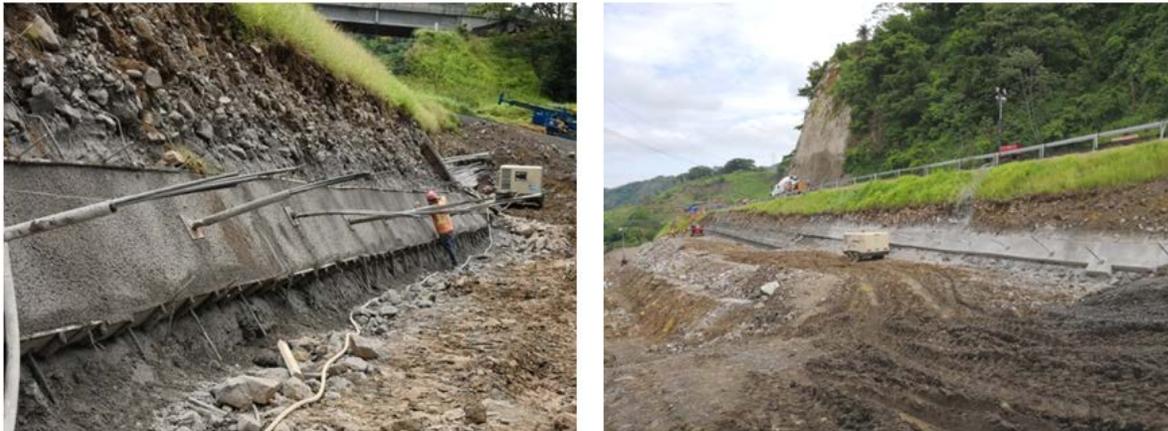
Figura 71: Estado de los trabajos de estabilización al 6 de junio del 2017, est. 44+500.

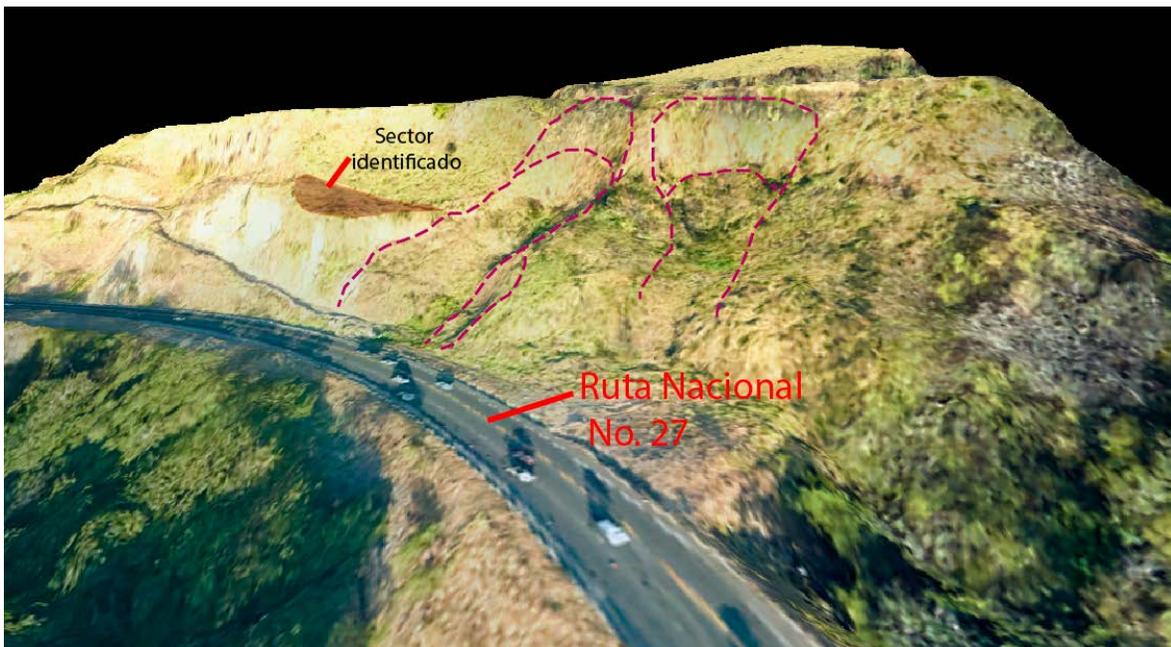
Figura 73: Modelo de elevación digital obtenido por el LanammeUCR, donde se muestra la ubicación de deslizamientos activos (líneas rojas punteadas).

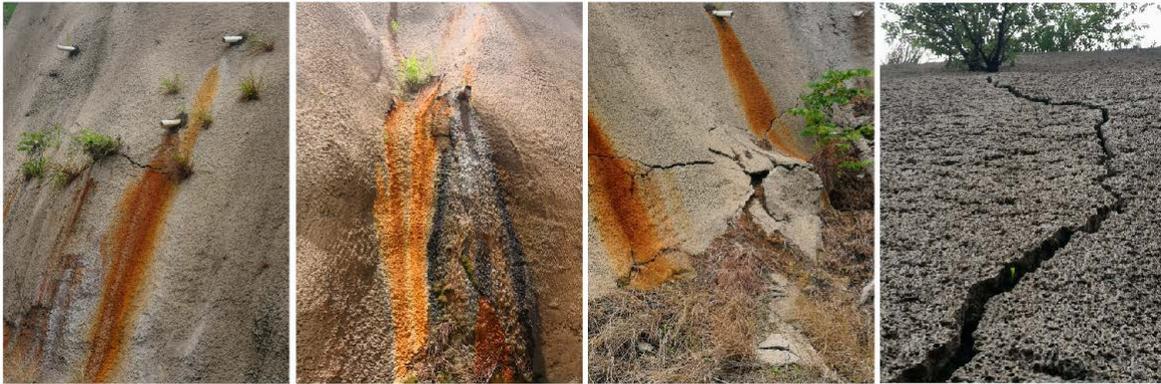
Figura 75: Estado del concreto lanzado, talud derecho del est. 47+000.

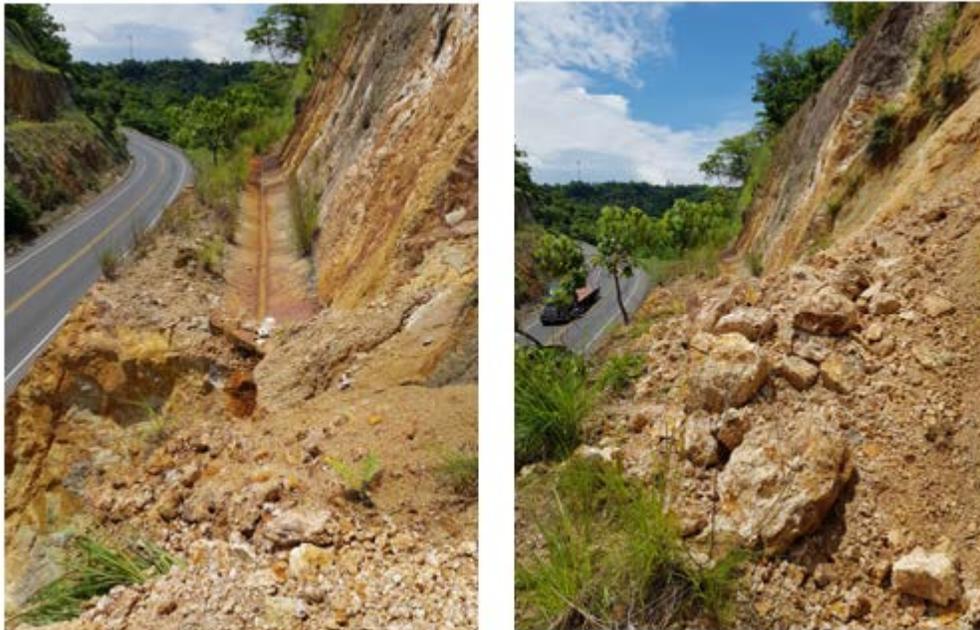
Figura 76: Deslizamiento en el talud izquierdo del est. 47+000.
