LABORATORIO NACIONAL
DE MATERIALES Y MODELOS ESTRUCTURALES

Informe: LM-PI-GM-INF-02-18

EVALUACIÓN DE LA RED VIAL CANTONAL DE VALVERDE VEGA: DIAGNÓSTICO Y ANÁLISIS POR SECCIONES

Noviembre, 2018

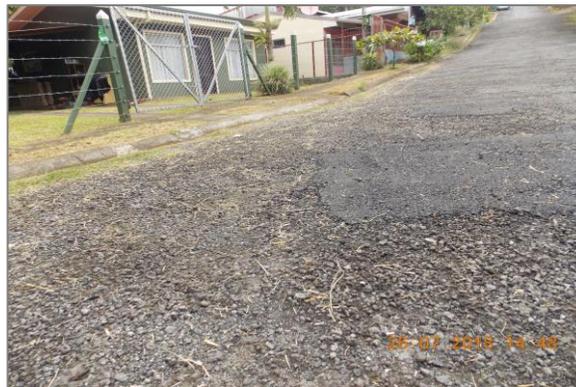
Figura 14. Fotografía de la superficie de ruedo de la Urbanización El Encanto

No obstante, aunque las mediciones de deflectometría sobre los pavimentos con tratamiento superficial no se puedan categorizar en los rangos descritos en la Figura 13. Los resultados sí se pueden emplear como referencia para saber la capacidad estructural y para determinar retrocálculos de módulos resilientes de la estructura del pavimento. Este caso se presentó en la Urbanización El Encanto, en donde se ejecutaron ensayos de deflectometría, sin embargo al realizar la visita a campo se observa que se trata de un tratamiento superficial. (Figura 14).

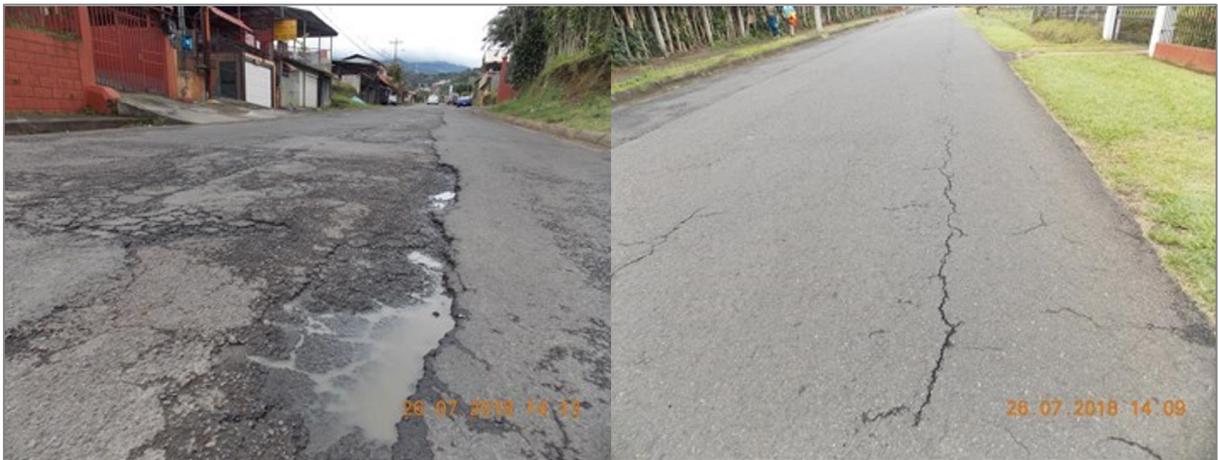
Figura 30. Sector sur y central del tramo 22

Un ejemplo de lo anterior es el tramo 22, en donde se observó que el sector sur y central del tramo presentan deterioros importantes (Figura 30), mientras que en el sector norte del tramo se observó un mejor estado de superficie de ruedo debido a la colocación de una sobre capa asfáltica (Figura 31). No obstante, se constata en la evaluación realizada que su condición estructural no mejoró a pesar de la intervención, lo cual se evidencia en la Figura 18.
