LABORATORIO NACIONAL  
DE MATERIALES Y MODELOS ESTRUCTURALES

## **INFORME DE FISCALIZACIÓN**

LM-PI-UGERVN-015-2018

**RUTA NACIONAL No. 606**  
**Sección Guacimal – Santa Elena**

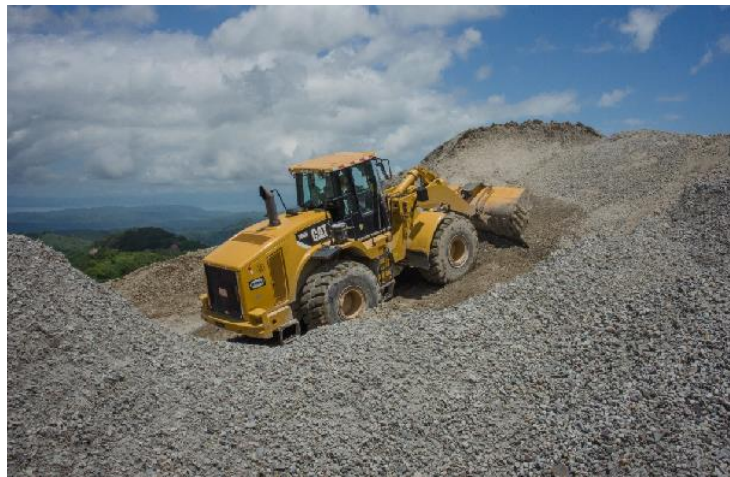
**Figura 2.** Mezcla de material apilado en el quebrador para realizar posteriormente el muestreo correspondiente.

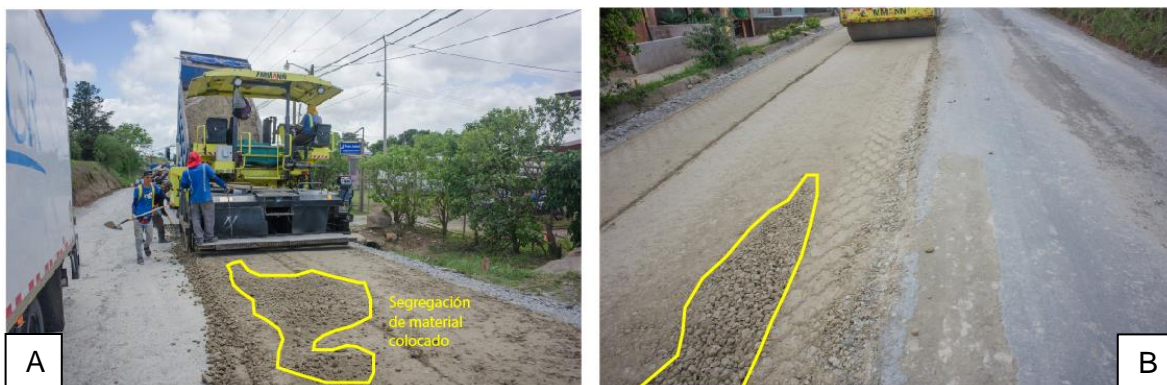
Según se pudo observar, en algunos sitios se produce segregación por tamaños en el material colocado. Se observó a los empleados de la empresa Contratista colocar de forma manual (con palas) material más fino sobre los sectores donde se había segregado el material grueso (ver Figura 3A).

Estas prácticas no se consideran efectivas para corregir la segregación. Se observó que luego del paso de la aplanadora se continuaban presentando las diferencias de granulometría, por lo que se produce una capa heterogénea que no corresponde con la calidad esperada (ver Figura 3B).

**Figura 3.** Estacionamiento km 22+495, viernes 8 de junio 2018. A) Se observa segregación de material por tamaño producida durante la colocación con maquinaria tipo pavimentadora. B) Posterior a la colocación del material y el paso de la aplanadora, se siguen observando diferencias en la granulometría del material acumulado.

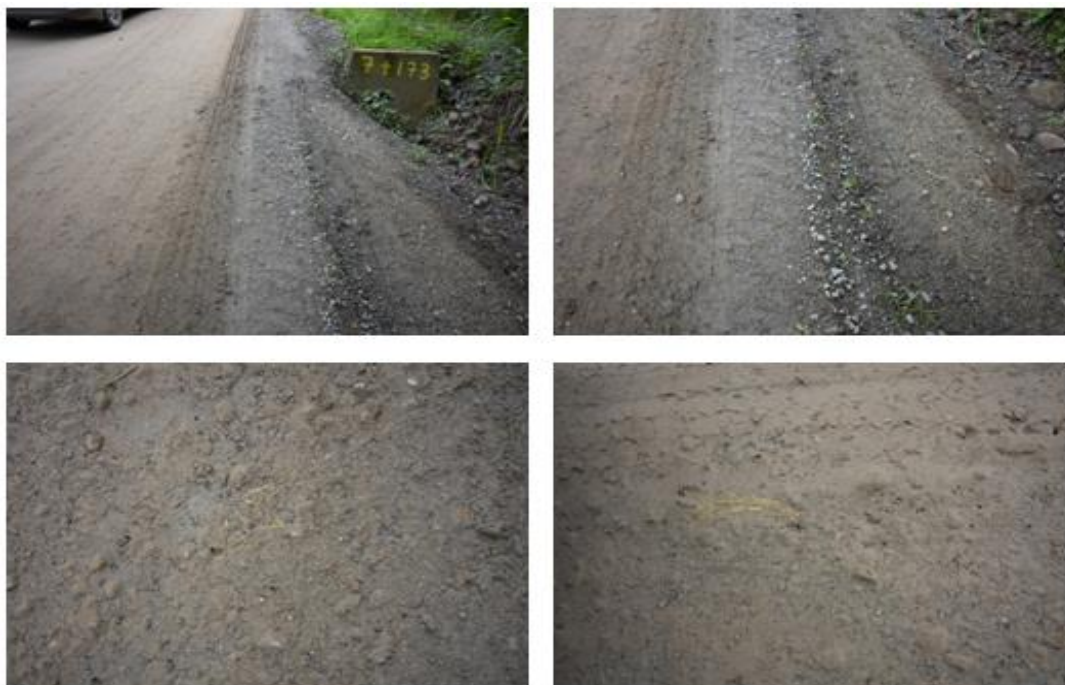
En el estacionamiento del km. 7+713, ubicado en las coordenadas 406442 E y 1129881 N (CRTM-05) se observaron tramos en los cuales el material de la sub base está contaminado con suelo y material orgánico como plantas y ramas, tal como se aprecia en la Figura 4. La presencia de estos elementos debería de evitarse debido a que reduce la calidad y capacidad estructural de esta capa del pavimento.

**Figura 4.** En el estacionamiento km 7 +173 se pudo observar como el material de sub base colocado presenta contaminación con material orgánico, como restos de plantas y suelo.

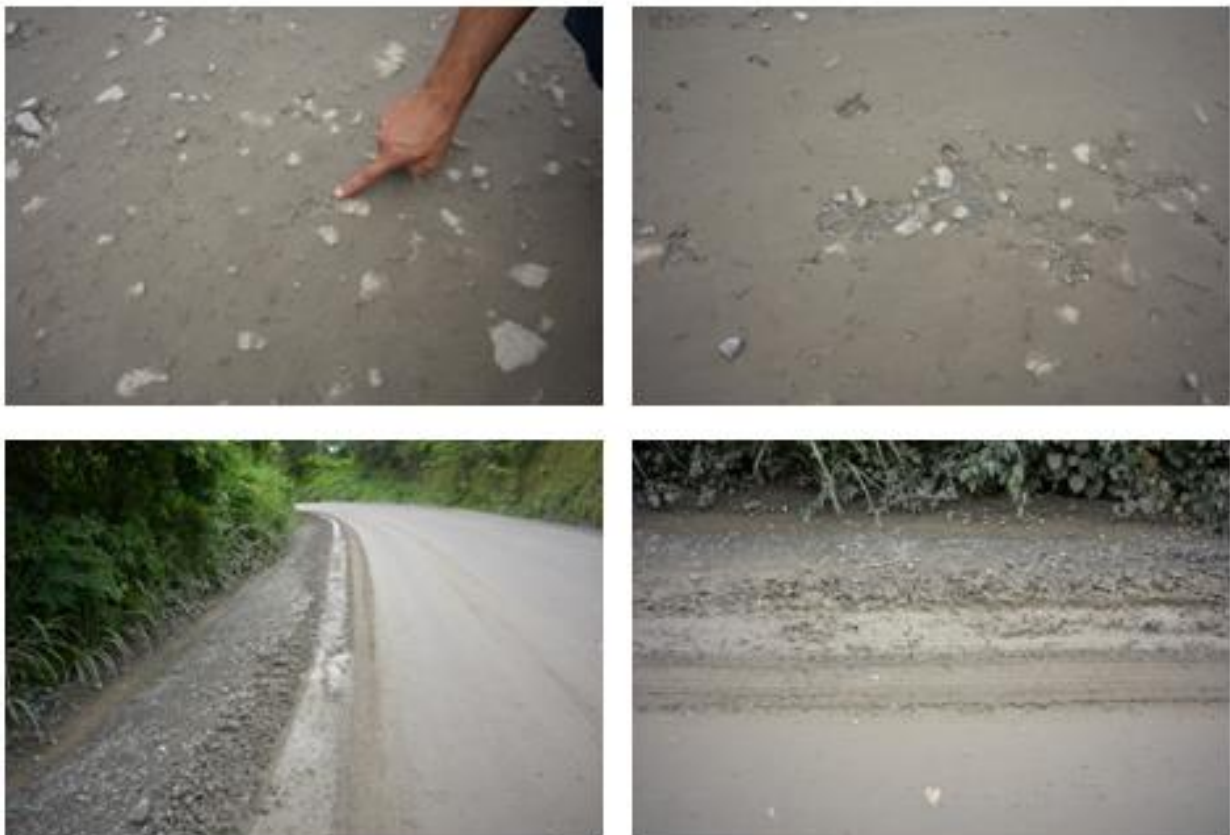
En el estacionamiento del km 11+683 ubicado en las coordenadas 406482 E, 1130057 N (CRTM-05), se observó como en la parte superior del material de sub base que ha sido colocado se ha formado una capa de material muy fino, hecho atribuible a la trituración del agregado, posiblemente ocasionado por el paso de vehículos sobre la calzada. Este material se acumula principalmente en los bordes de la carretera y en la huella por donde transitan los vehículos (Figura 5).

En condiciones secas ese material fino es levantado por los vehículos produciendo problemas de contaminación por polvo, lo que provoca una afectación directa en los vecinos de la zona. En condiciones húmedas el material fino produce una capa fina que cubre la calzada, tal como se aprecia en la Figura 5.

**Figura 5.** En el estacionamiento del km 11+683 se observa como el material triturado por los vehículos se ha ido acumulando en la superficie y en los bordes de la calzada.

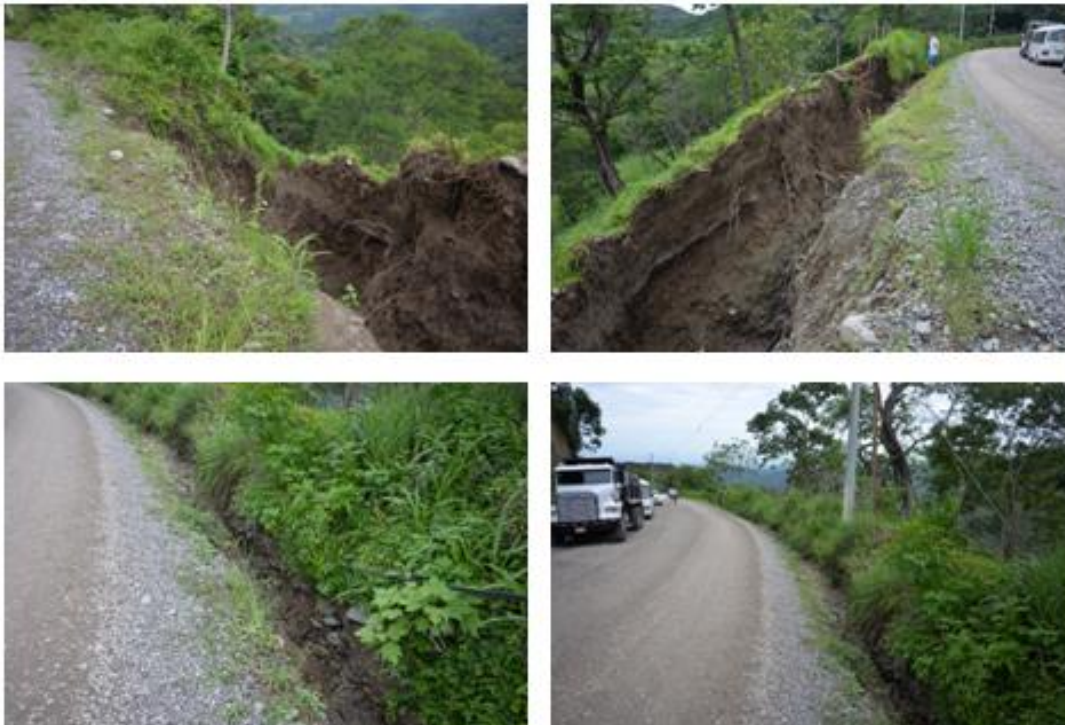
En el estacionamiento del km 12+752 ubicado en las coordenadas 407409 E 1133028 N (CRTM-05), se está dando un problema de erosión en las cunetas en tierra. El día 6 de julio del presente año, se observó como la cuneta del lado izquierdo (sentido Guacimal - Santa Elena) presentaba una carcava de más de 1 metro de profundidad en un sitio de descarga de aguas. El problema de erosión de las cunetas sin revestimiento se da en un trayecto de aproximadamente 80 m (Figura 6). De continuar la erosión en el sitio se podría profundizar la cárcava hasta alcanzar y dañar las capas granulares que se han colocado, provocando pérdida del material y de la inversión.

**Figura 6.** Se observa como la erosión hídrica ha generado profundización de las cunetas en tierra.

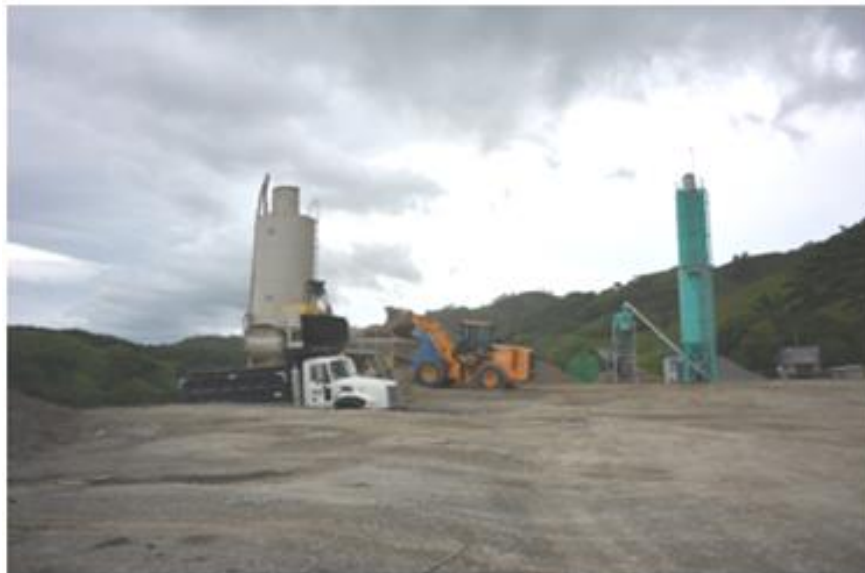
El día 6 de julio del presente año, se realizó una visita al plantel donde se mezcla el material extraído del talud del km 13 y el cemento para la base estabilizada del proyecto. Este sitio se ubica en la coordenadas 407724 E y 1134710 N. Al momento de la visita se nos informó por parte del señor Amarildo Esquivel, inspector de CONAVI destacado en el sitio, que las vagonetas estaban siendo cargadas con material con una dosificación de 2.5 sacos de cemento por  $m^3$ , este material fue muestreado posteriormente durante su colocación.

**Figura 7.** Plantel donde se mezcla el material extraído del km con cemento para su posterior colocación como base estabilizada.

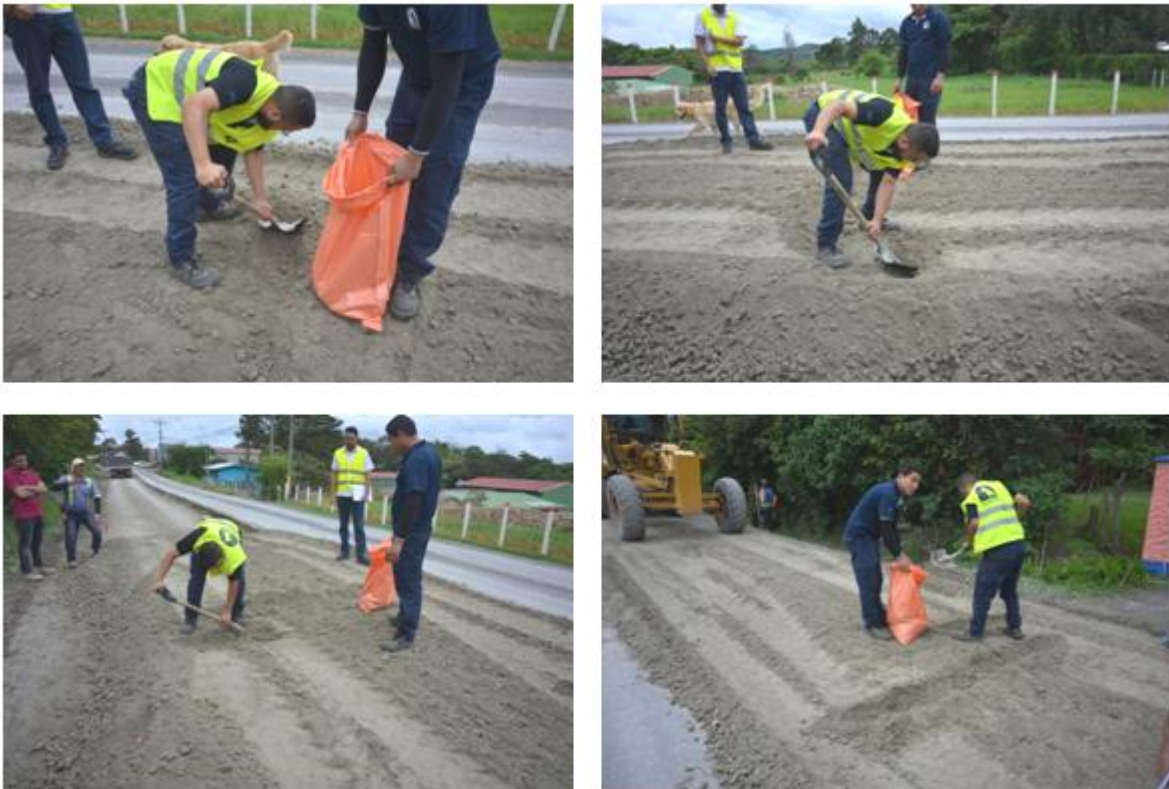
El material fue muestreado después de ser descargado por la vagoneta y tras el paso de la perfiladora. Se excavó un canal transversal sobre la calzada y el material fue colocado en sacos debidamente identificados (Figura 8).

**Figura 8.** Muestreo de material en sitio de colocación estacionamiento 22+843. En este tramo el Contratista realizó la colocación de la base estabilizada mediante descarga de vagonetas y el paso posterior de una perfiladora.

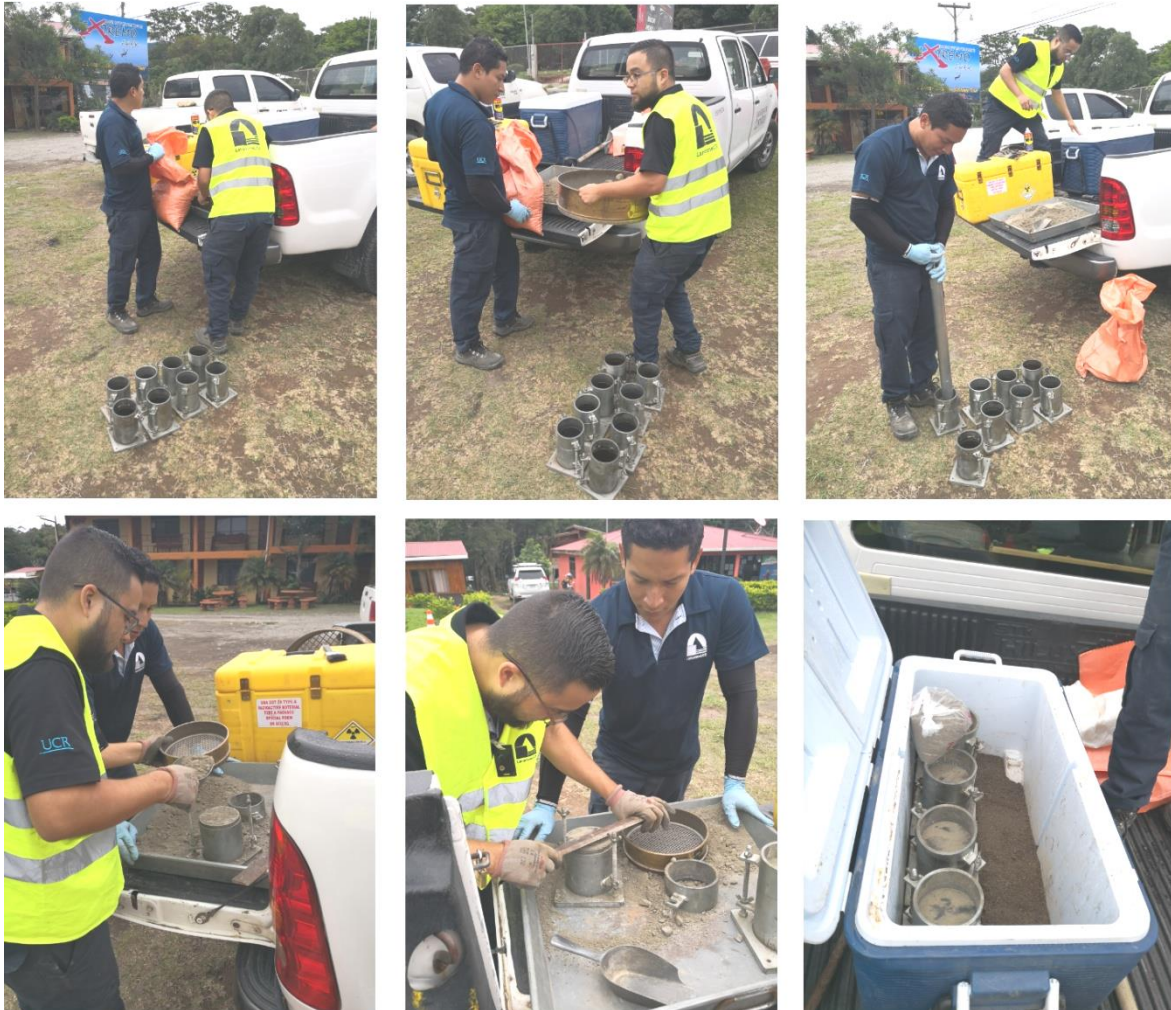
Posteriormente, en un sitio cercano con condiciones adecuadas, se realizó la preparación de los cilindros con el material recolectado (Figura 9).

**Figura 9.** Preparación de muestras en campo por los técnicos del LanammeUCR.

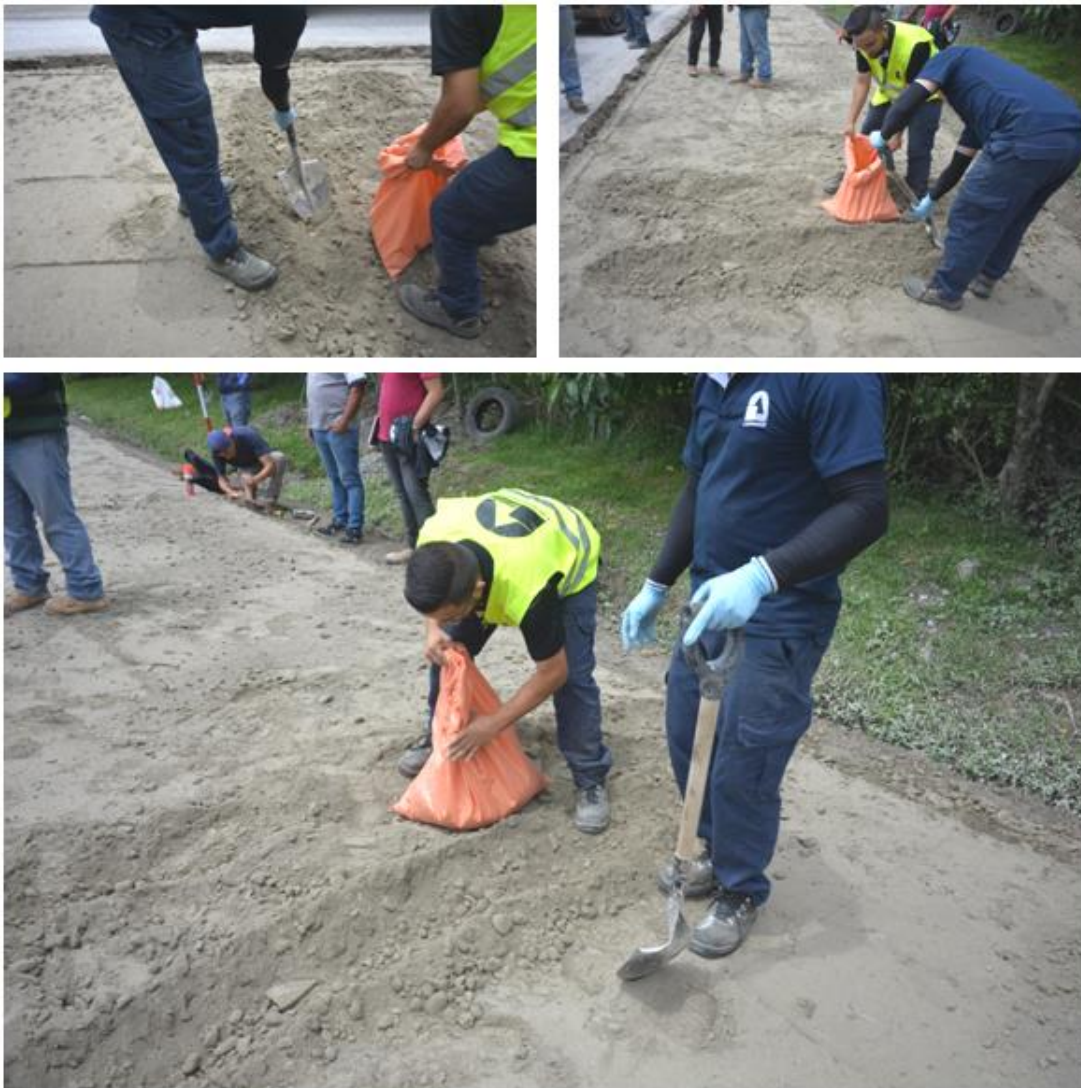
Una vez que la pavimentadora colocó el material, mediante el uso de palas, técnicos del LanammeUCR excavaron un canal transversal para recolectar cuatro sacos de material para los ensayos pertinentes (ver la siguiente Figura).

**Figura 10.** Muestreo de material de base estabilizada en el estacionamiento del km 22+845 después de la colocación con pavimentadora.

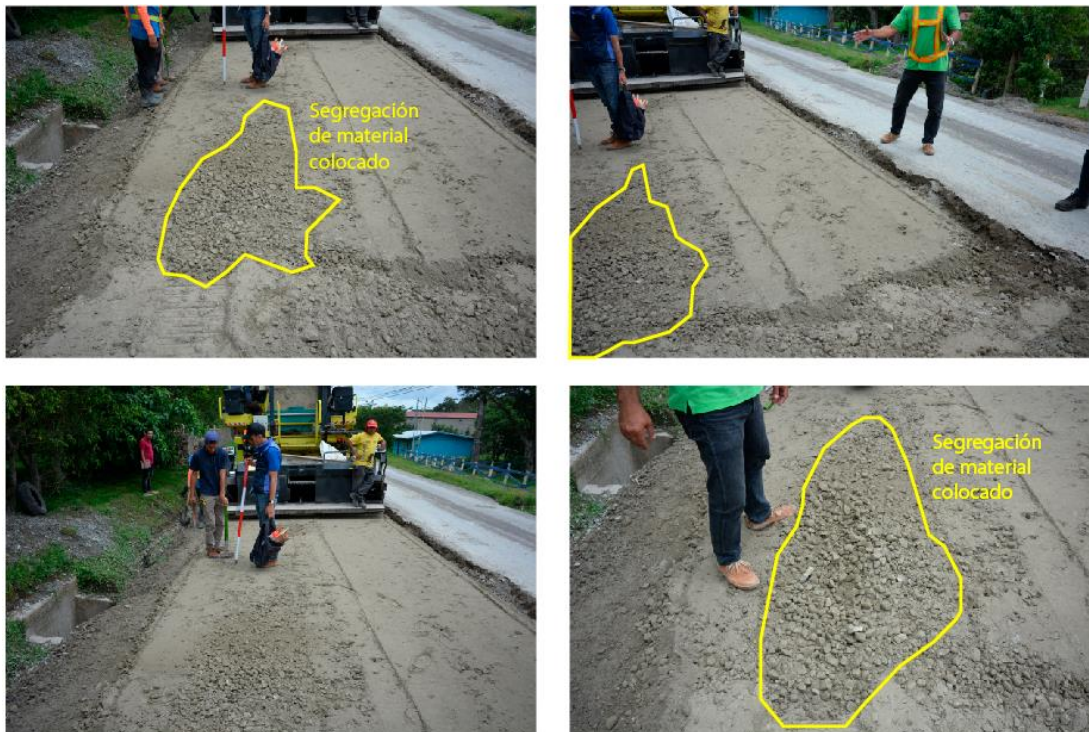
En el estacionamiento km 22+835 ubicado en las coordenadas 408956 E, 1139740 N (CRTM-05), se pudo observar como la máquina pavimentadora AMMANN (AFT 500) presentaba el mismo problema de segregación al colocar el material de la base estabilizada (Figura 11). En el sector del lado izquierdo de donde se coloca el material se nota una acumulación anómala de materiales más gruesos que el resto. El tamaño de los materiales tiene un promedio de entre 5 y 10 cm de diámetro.

**Figura 11.** Colocación de base estabilizada en el estacionamiento 22+835. Se puede observar como en el momento de la gira se presentó un problema de segregación del agregado. En varios sectores se puede apreciar la acumulación del material más grueso.

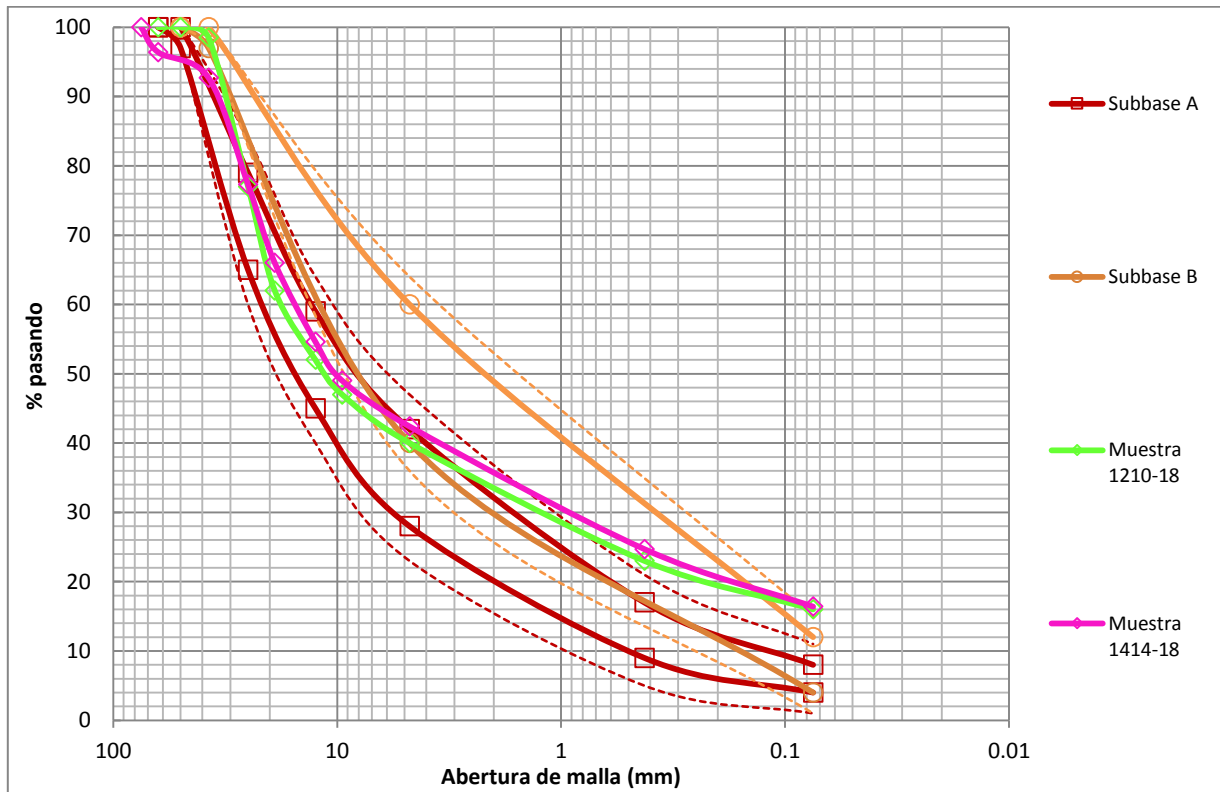
Abertura malla (mm)	Especificación CR-2010 SBG Grad. B *	Muestra M-1210-18		Muestra M-1414-18	
		Resultado	Cumplimiento	Resultado	Cumplimiento
75	-	-	-	100	-
63	-	-	-	96	-
50	100	100	Si cumple	-	No cumple
37,5	97-100	98	Si cumple	93	No cumple
25	-	-	-	77	-
19	-	-	-	66	-
12,5	-	-	-	55	-
9,5	-	-	-	49	-
4,75	40-60(8)	40	Si cumple	42	Sí cumple
0,425	-	-	-	25	-
0,075	4-12(4)	16	Cumple en tolerancia	16	Cumple en tolerancia

**Figura 12.** Comparación de curvas granulométricas para Subbase Granular.

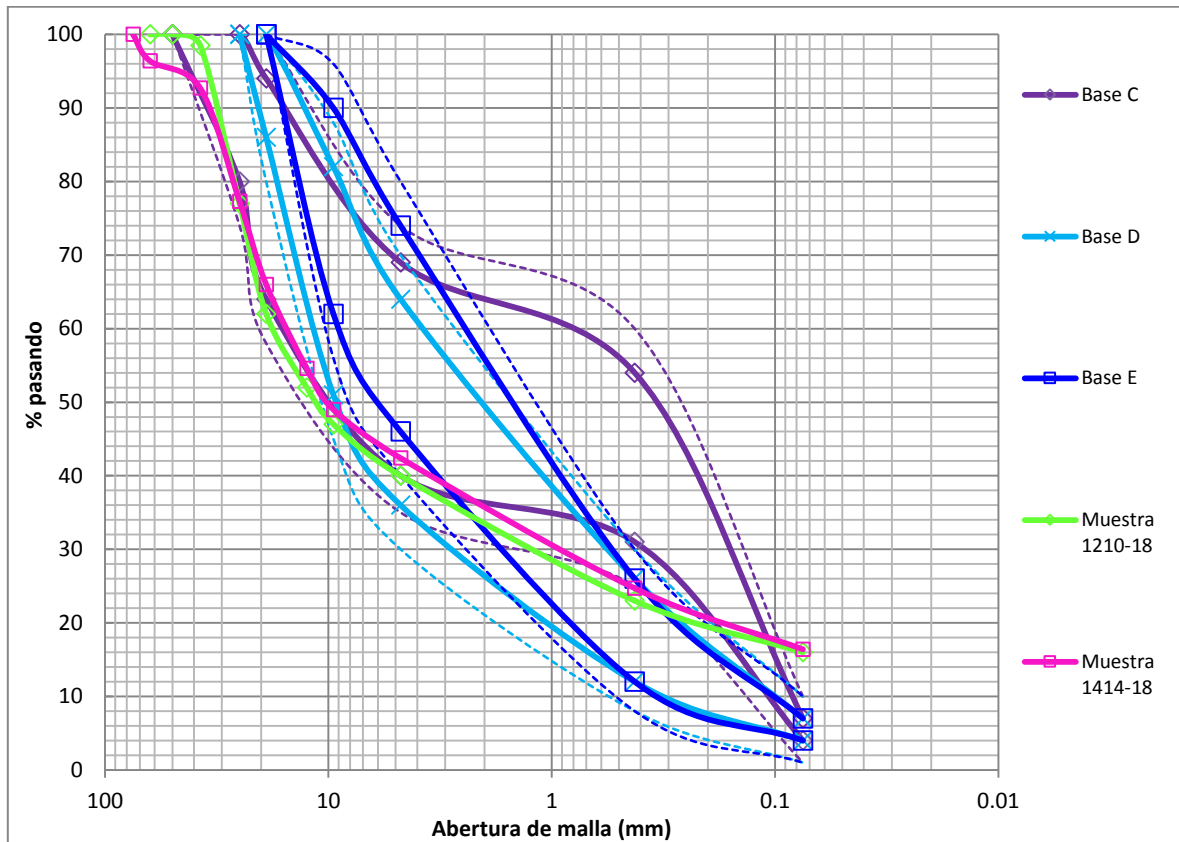
Abertura malla (mm)	Especificación CR-2010 BG Grad. E *	Muestra M-1210-18		Muestra M-1414-18	
		Resultado	Cumplimiento	Resultado	Cumplimiento
75	-	-	-	100	-
63	-	-	-	96	-
50	-	100	-	-	-
37,5	-	98	-	93	-
25	-	77	-	77	-
19	100	62	No cumple	66	No cumple
12,5	-	52	-	55	-
9,5	62-90 (6)	47	No cumple	49	No cumple
4,75	46-74 (7)	40	Cumple en tolerancia	42	Cumple en tolerancia
0,425	12-26 (4)	23	Sí cumple	25	Sí cumple
0,075	4-7 (3)	16	No cumple	16	No cumple

Figura 13. Comparación de curvas granulométricas para Base Granular.
