Proyecto: LM-PI-AT-045-13

EVALUACIÓN ESTADÍSTICA DE LOS ENSAYOS DE CALIDAD DE LOS MATERIALES UTILIZADOS EN EL PROYECTO DE REHABILITACIÓN DE LA RUTA NACIONAL N°1, CARRETERA BERNARDO SOTO, TRAMO AEROPUERTO-MANOLOS.

PROYECTO: Conservación de la Red Nacional Pavimentada. Licitación Pública No. 2009LN-000003-CV. Línea 18 Zona 1-5: Alajuela Norte

INFORME FINAL

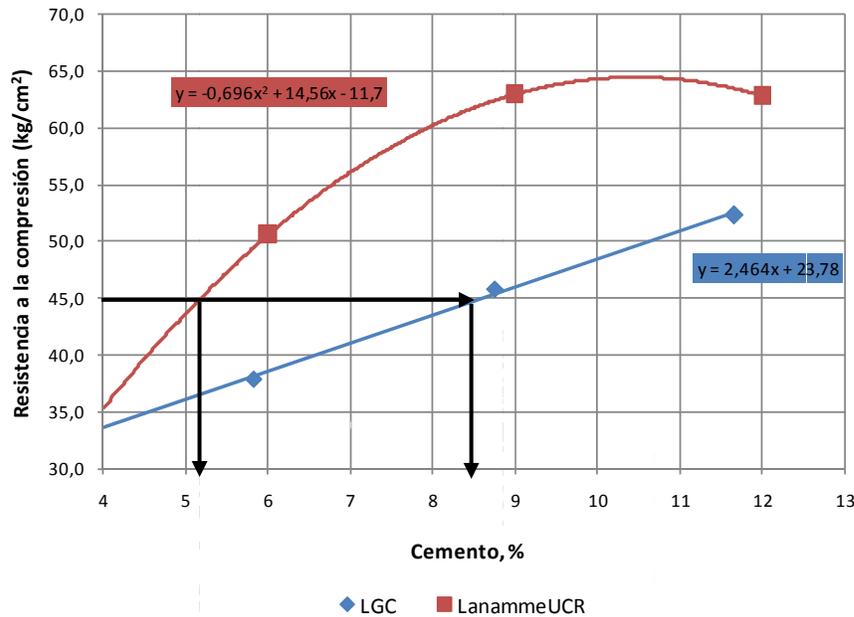
Gráfico 3. Resultados de resistencia a la compresión simple reportados en los diseños de base estabilizada realizado por los laboratorios LGC y LanammeUCR.
 Fuente: Auditoría Técnica

En ese sentido, si se toma en consideración que en el diseño de LGC (Informe 1007-2011), para la base con material combinado estabilizada, se exige una resistencia de 45 kg/cm², para una proporción de cemento de 8,75% (3,5 sacos/m³), y que para esa misma resistencia con la gráfica del diseño del laboratorio del LanammeUCR para el material de base granular estabilizada, se establece un 5,20% (1,8 sacos/m³). De acuerdo con lo externado por el Ingeniero de Proyecto y el Inspector de Campo, en el sentido de que para estabilizar la base con material virgen se usó el mismo contenido de cemento usado para estabilizar la base combinada, se puede determinar que en las ampliaciones se usó una dosificación mayor que la requerida.

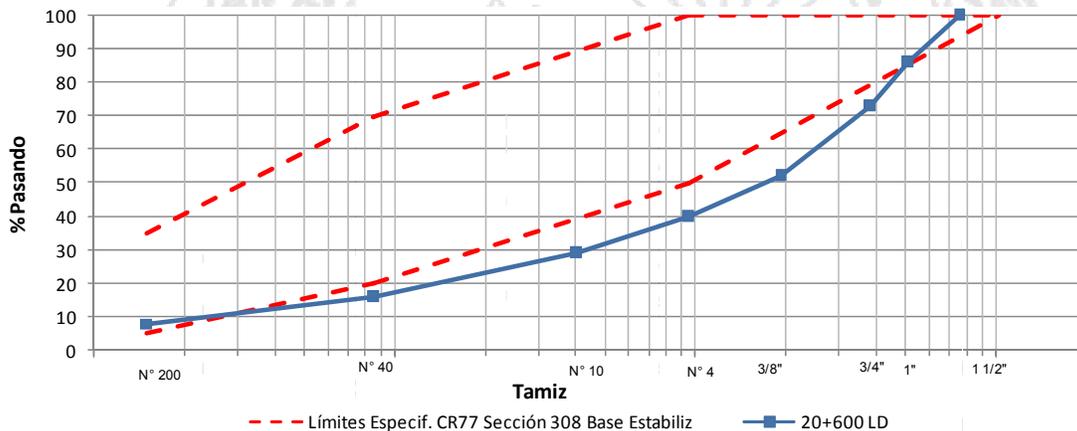
Gráfico 4. Resultados de granulometría reportado por el Laboratorio LanammeUCR.
Fuente: Auditoría Técnica

A manera de referencia se realizó un ensayo de granulometría de la base estabilizada, a través del Laboratorio LanammeUCR, que muestra la misma tendencia que las curvas reportadas por los laboratorios de control y verificación de la calidad, según se muestra en el siguiente gráfico, donde se puede observar que la curva granulométrica se encuentra por debajo del límite inferior de la especificación, mostrando una graduación más gruesa que la requerida en la sección 308 del CR-77.

Los requerimientos granulométricos contractuales establecen una mayor cantidad de agregados finos con el propósito de optimizar la demanda de cemento y con ello asegurar la reacción de estos finos con el cemento adicionado, necesarios para obtener la estabilidad y resistencia buscada en el material resultante.

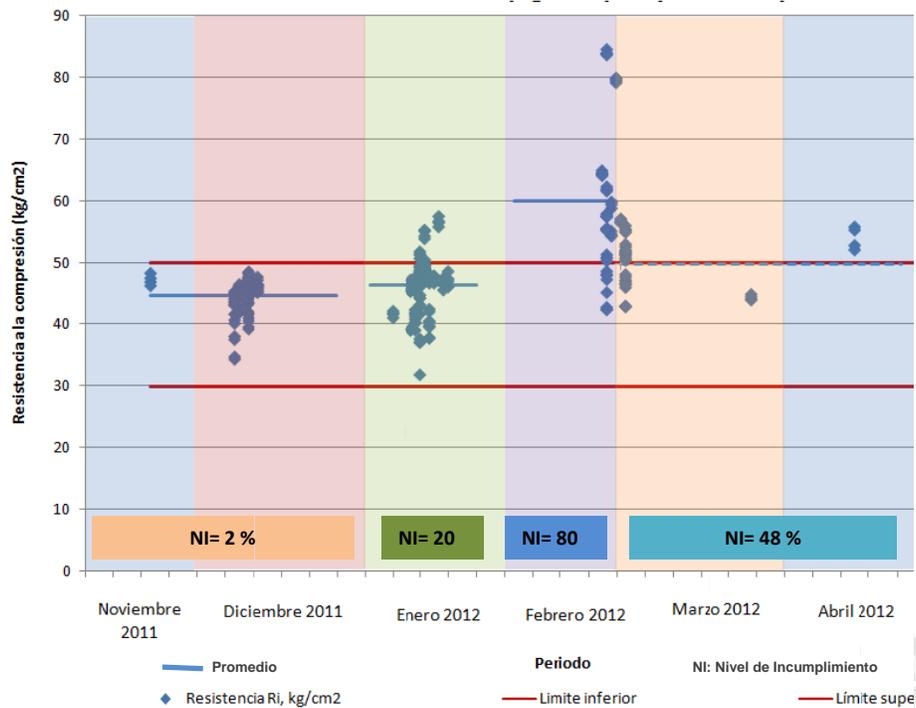
Gráfico 5. Resultados análisis de resistencia a la compresión simple de la base estabilizada, por autocontrol de calidad (LGC).

De acuerdo con los informes de autocontrol (LGC), se puede establecer que entre los meses de noviembre de 2011 y diciembre de 2011 los resultados de resistencia se mantuvieron dentro de las especificaciones de una BE-35. En tanto, que para el mes de enero de 2012, se establece que un 20% de los resultados se encontraban fuera del límite superior. Sin embargo, para los meses de febrero, marzo-abril, mayo de 2012, los porcentajes de resultados fuera de los límites se incrementaron, determinando valores de 80%, 48% y 81%, respectivamente.

Lo anterior muestra que durante los meses de noviembre-diciembre de 2011 y enero de 2012, la base estabilizada con cemento que se colocó entre los estacionamientos 20+100 y 22+150 mostró una resistencia promedio de 45 kg/cm² con una baja variabilidad de los resultados reportados. No obstante para los meses de febrero a mayo de 2012, se observa un aumento en la variabilidad, así como un incremento en la resistencia evidenciando valores más altos (entre 50 kg/cm² y 60 kg/cm²). Valores altos de resistencia podrían inducir el agrietamiento de la base estabilizada y aumentar la posibilidad de reflejo de grietas a la carpeta asfáltica.

- 1.4 Controlar la resistencia a la compresión de la capa de base estabilizada con el propósito de mantener el proceso productivo cercano a lo establecido contractualmente. Además definir un valor de límite máximo para la resistencia a la compresión de bases estabilizadas tipo BE-25 y BE-35 para minimizar, de esta manera, el riesgo potencial de agrietamiento en la capa de base estabilizada.
