# Programa de Infraestructura del Transporte (PITRA)

LM-PI-UP-PN03-2014

## INSPECCIÓN DEL PUENTE SOBRE EL RÍO URRACA RUTA NACIONAL No. 1

Preparado por:  
Unidad de Puentes

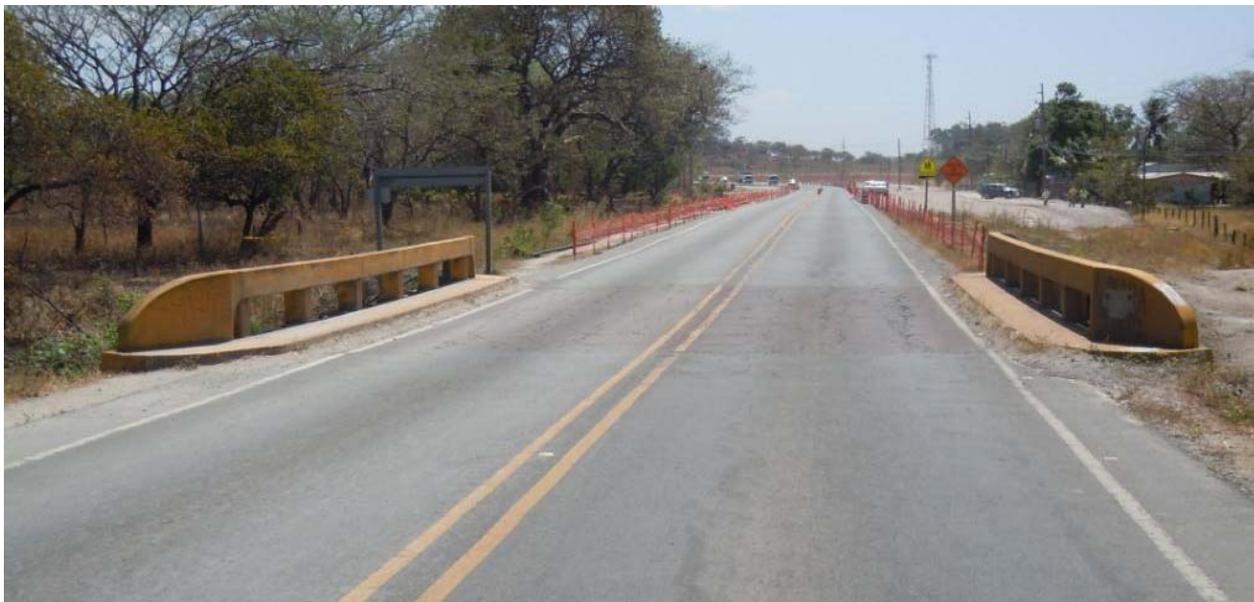
**Figura 2:** Vista a lo largo de la línea de centro.

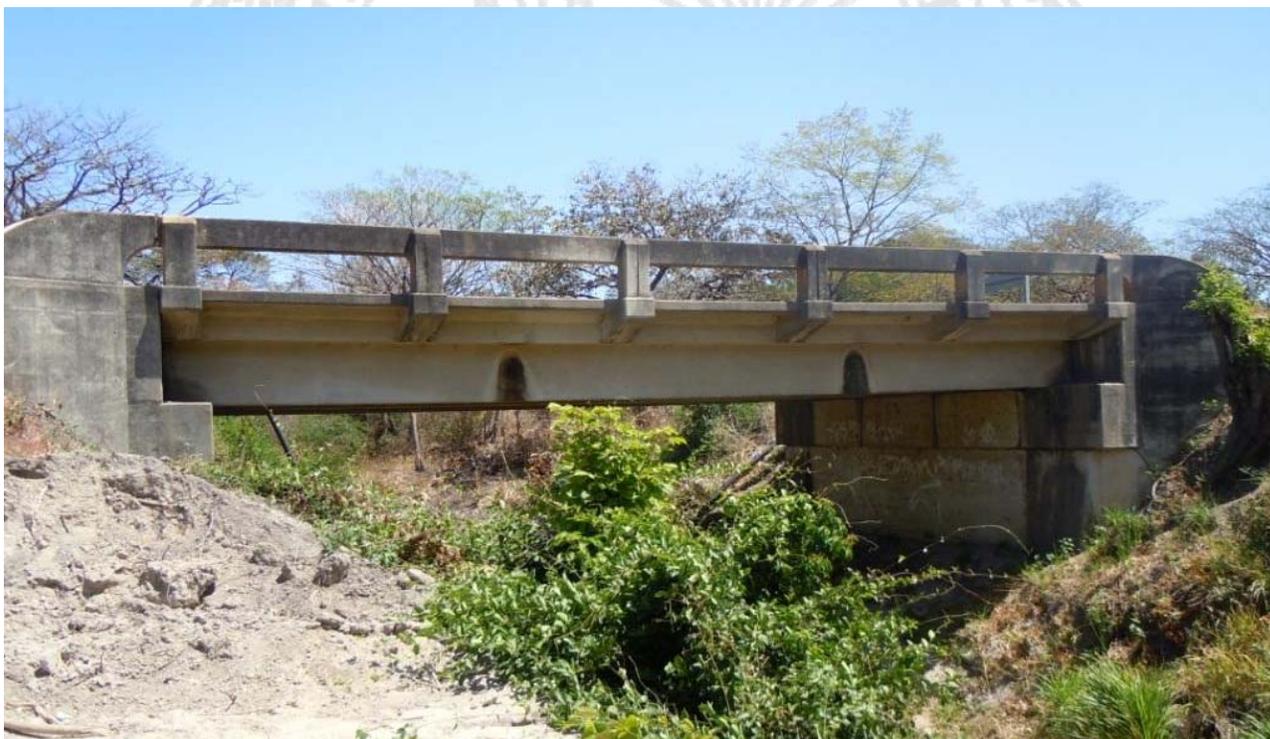
**Figura 3:** Vista lateral.

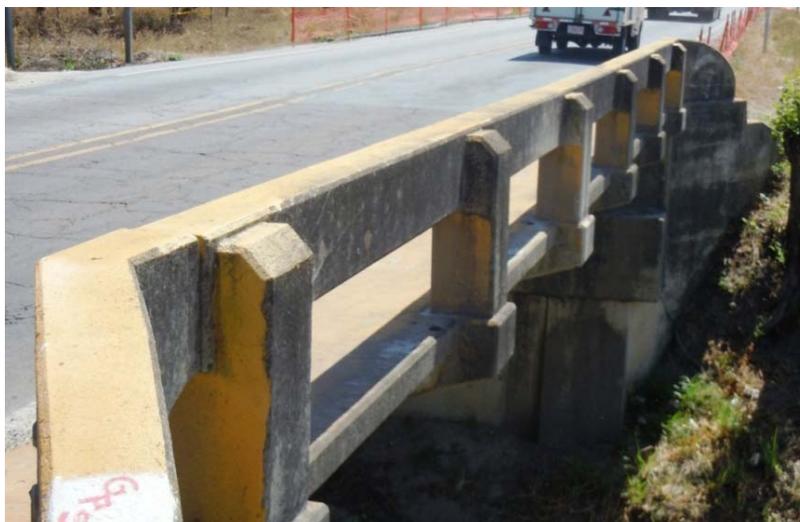
Elementos	Observaciones	Recomendaciones
2.1. Barrera vehicular	<p>La barrera del puente y la losa a la cual se ancla no cumplen con los requisitos de seguridad actuales establecidos en la <i>Especificación para el Diseño de Puentes AASHTO LRFD 2012</i> para el tipo y la velocidad de tránsito que presenta la ruta nacional No.1 (Ver figura 5).</p> <p>La barrera a ambos lados del puente presentaba diferencias en el alineamiento tanto vertical como horizontal con respecto a los remates de la misma sobre los bastiones (Ver figura 6).</p> <p>Se evidenció una deflexión vertical permanente de la barrera vehicular (Ver figura 7).</p>	<p>La superestructura va a ser sustituida por lo tanto es de esperar que las deficiencias que aquí se describen van a ser resueltas en el nuevo puente.</p>

**Figura 5:** Barrera diseñada de acuerdo con AASHO 1949 que no cumple con los requerimientos de una tipo TL-4 según AASHTO LRFD 2012.

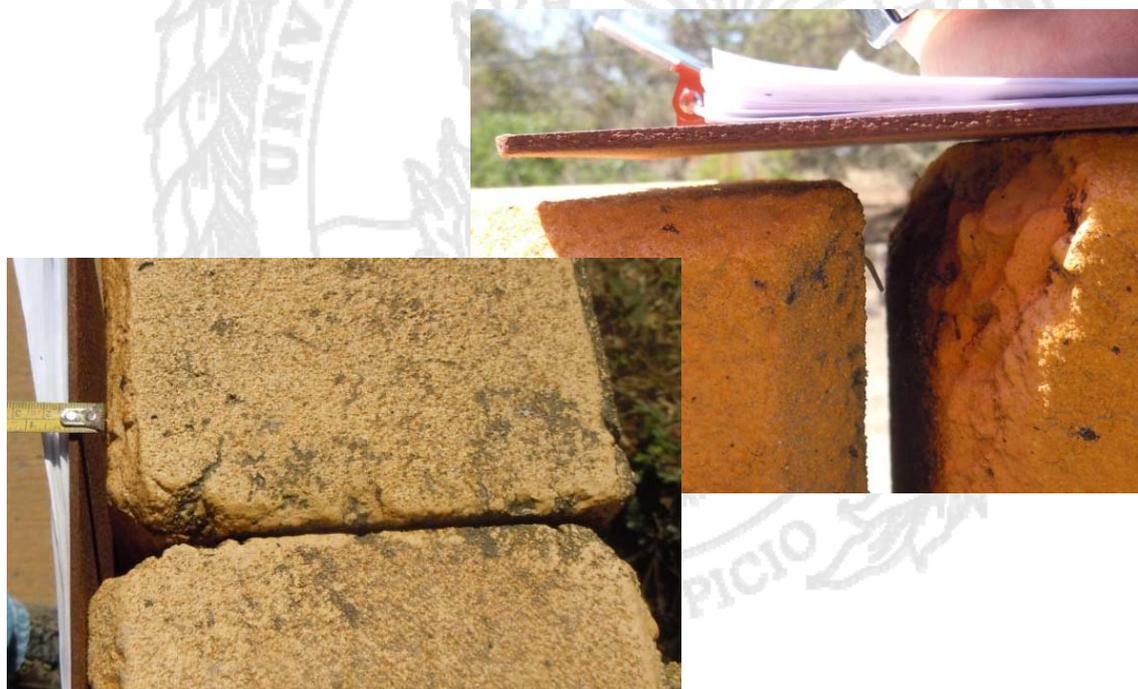
**Figura 6:** Diferencias en el alineamiento y separación de la barrera con respecto a los remates de concreto de los bastiones.

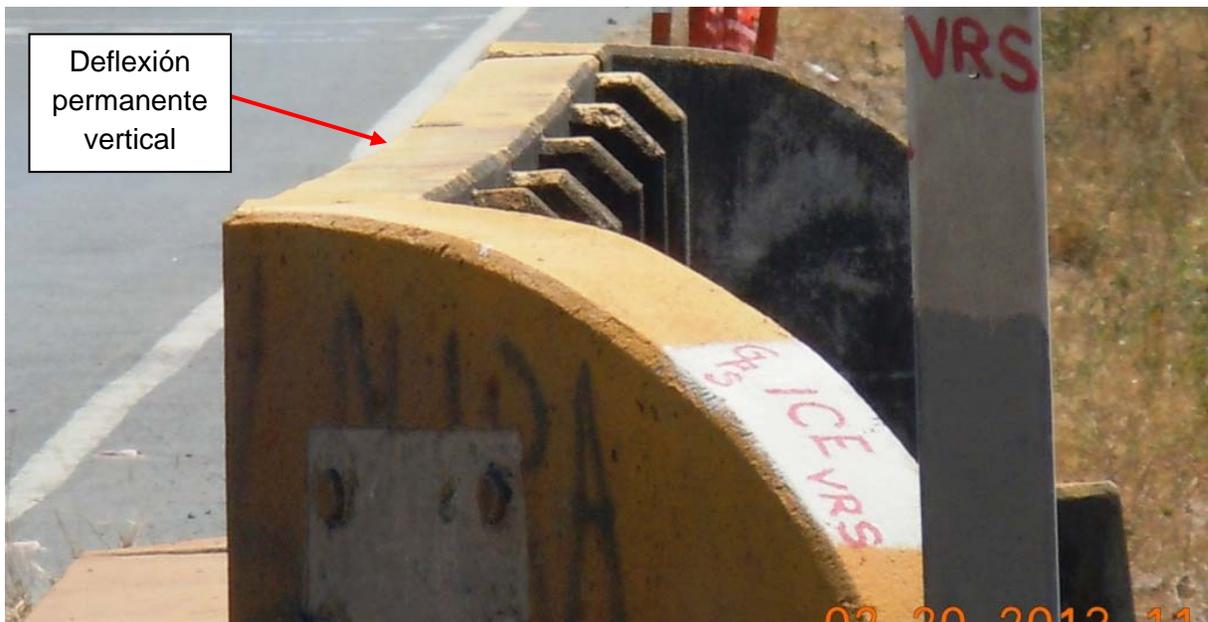
**Figura 7:** Deflexión vertical permanente de la barrera.

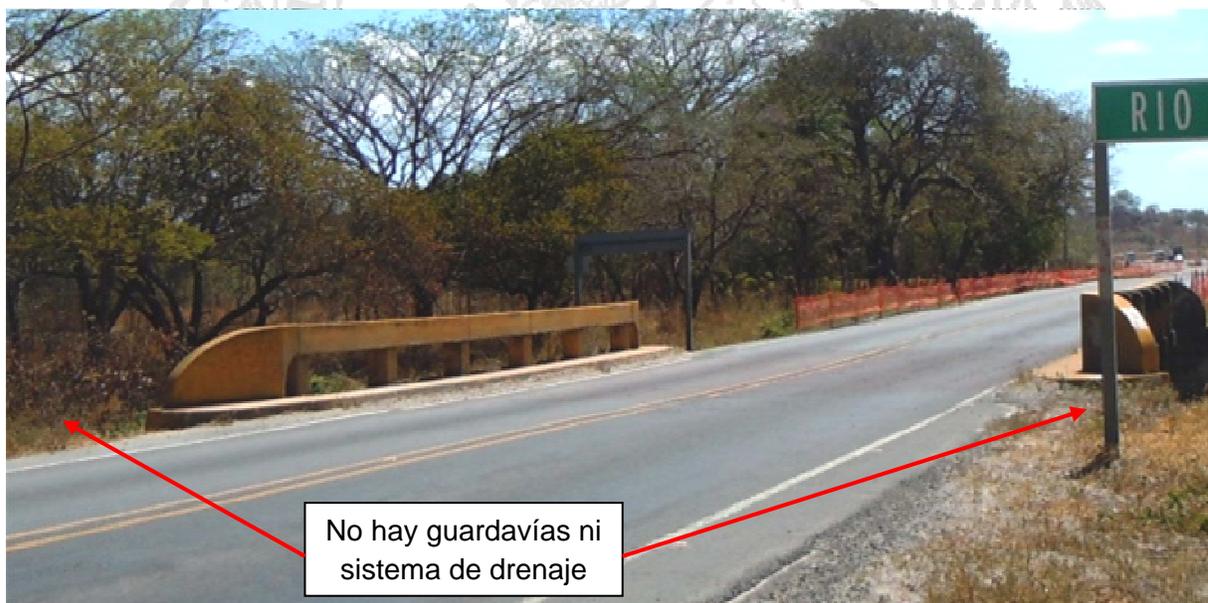
2.2. Guardavías	El puente no contaba con guardavías en ninguno de los accesos (Ver figura 8).	<p>La superestructura va a ser sustituida por lo tanto es de esperar que las deficiencias que aquí se describen van a ser resueltas en el nuevo puente.</p>

3.2. Sistema de drenaje de los accesos	Los accesos no contaban con un sistema de drenaje. (Ver figura 8).	
3.3. Accesos	La demarcación en los accesos era deficiente pues las líneas casi no se ven y posiblemente su nivel de retrorreflexión sea muy bajo (Ver figura 11).

**Figura 8:** Faltante de guardavías y sistema de drenaje en los accesos, acceso noroeste.

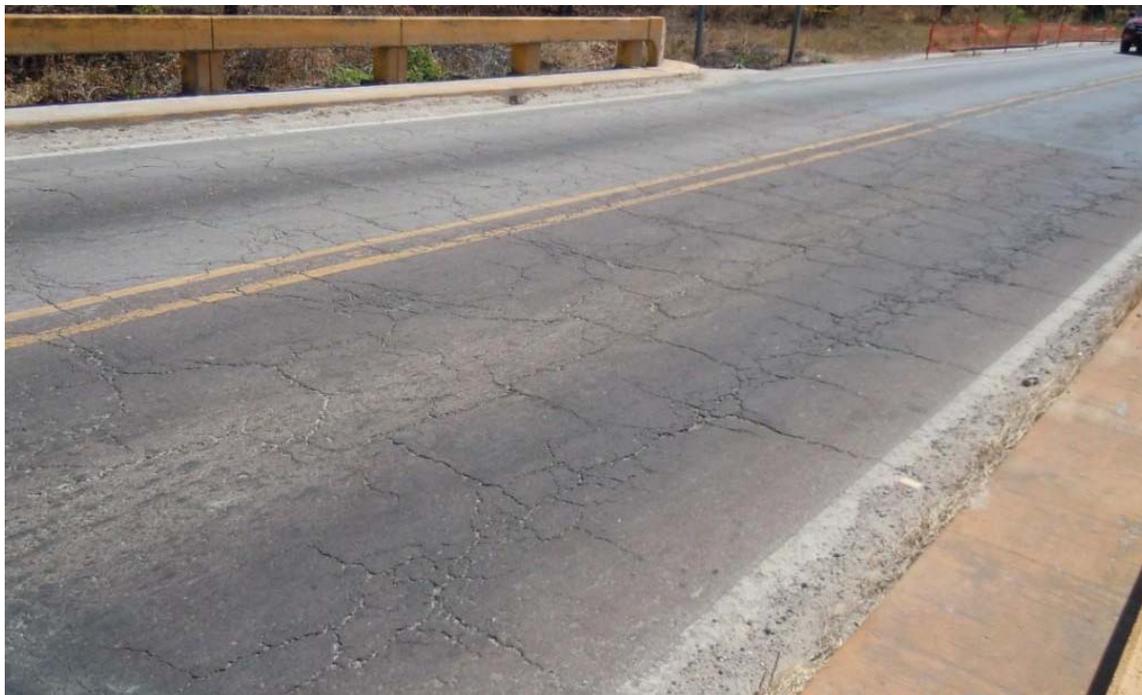
2.5. Señalización	<p>La demarcación horizontal sobre el puente era deficiente pues las líneas casi no se ven y posiblemente su nivel de retroreflexión sea muy bajo.</p> <p>Se observó mantenimiento inadecuado de captaluces en los bordillos pues algunos están cubiertos por sedimento.</p> <p>En la línea centro había ausencia total de captaluces (Ver figura 9).</p>

**Figura 9:** Demarcación horizontal deficiente, mantenimiento inadecuado o ausencia total de captaluces, agrietamiento en red y baches en la superficie de rodamiento.

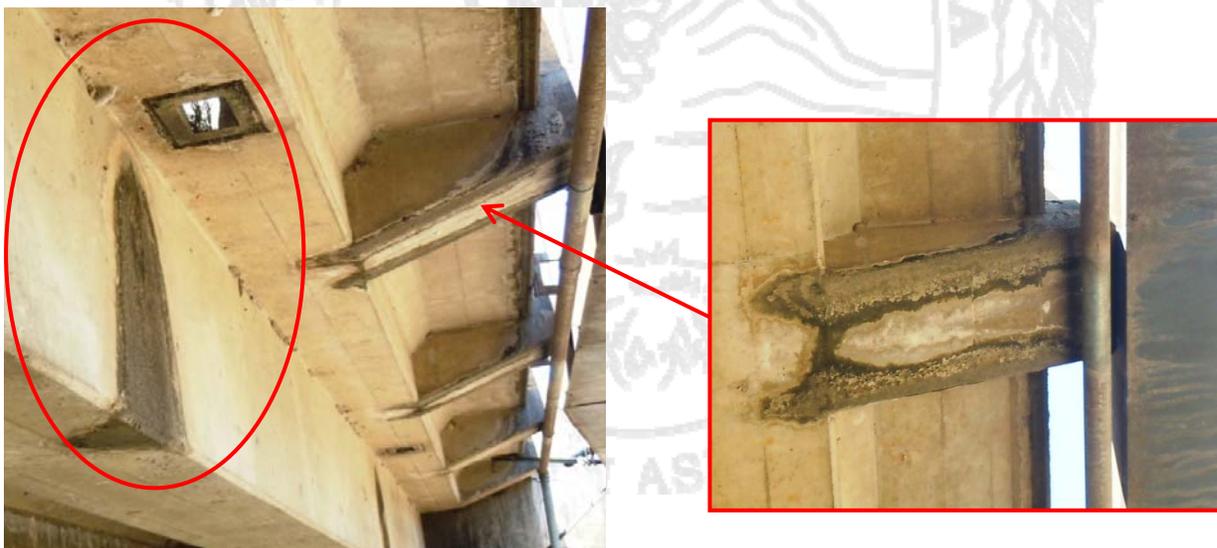
3.4. Bordillos y ductos de drenaje del puente	Se observó acumulación de sedimentos y maleza a lo largo de los bordillos lo cual obstruye los captaluces, y algunos de los drenajes estaban obstruidos (Ver figura 9). Los drenajes de las superestructuras no tenían tubos de extensión, por lo que el agua descargaba directamente sobre las vigas principales. (Ver figura 10). Había evidencia de flujo de agua llovida por las vigas voladizo de la barrera vehicular (Ver figura 10).

**Figura 10:** Ductos de drenaje descargaban directamente sobre las vigas principales y filtraciones de agua a través de las barreras.

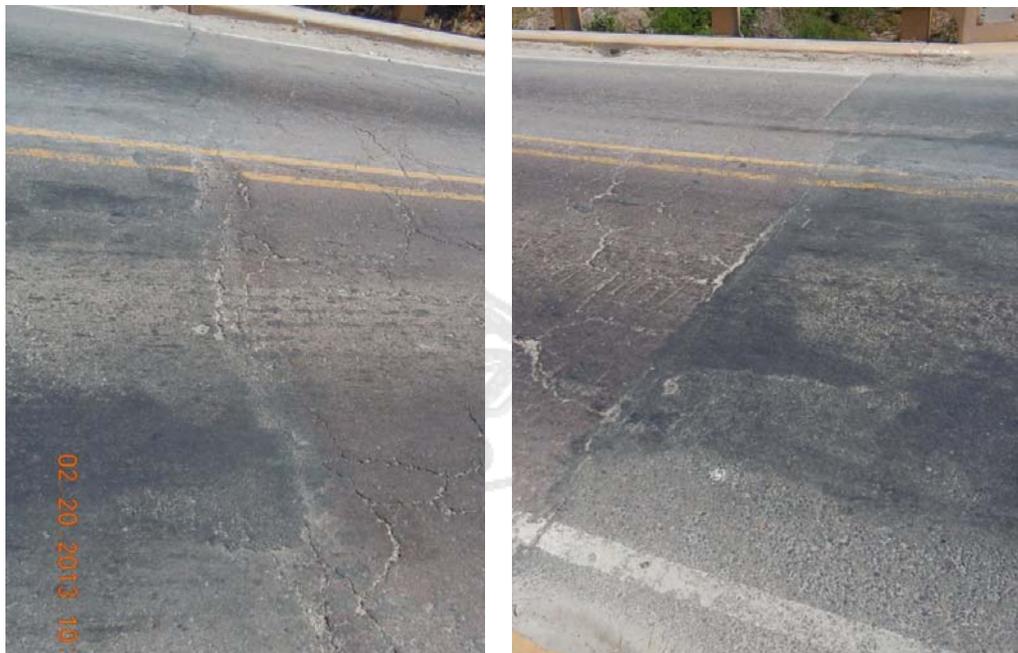
Elementos	Observaciones	Recomendaciones
3.5. Juntas de expansión	<p>Las juntas de expansión del puente se encontraban obstruidas ya que estaban cubiertas por una sobrecapa de asfalto. (Ver figura 11)</p> <p>Se observó que el material de relleno de las juntas estaba deteriorado (Ver figura 18).</p> <p>Había filtraciones de agua a través de los extremos de las juntas, las cuales se evidenciaban en los bastiones. Estos elementos presentaban manchas por humedad en los extremos de la viga cabezal y del cuerpo principal de los bastiones (Ver figura 19).</p>	<p>La superestructura va a ser sustituida por lo tanto es de esperar que las deficiencias que aquí se describen van a ser resueltas en el nuevo puente.</p>

**Figura 11:** Obstrucción de ambas juntas de expansión y demarcación en los accesos.

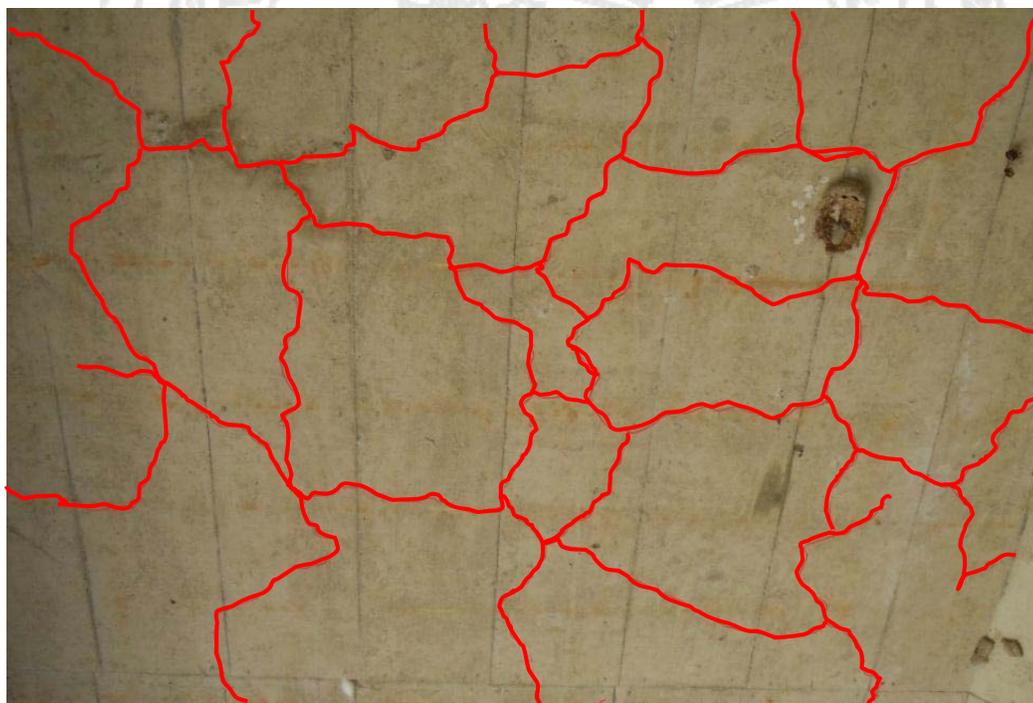
Elementos	Observaciones	Recomendaciones
4.1 Losa de concreto	<p>En toda la superficie inferior de la losa se observó agrietamiento en red (Ver figura 12). Sólo unas cuantas de estas grietas presentaban evidencia de eflorescencia.</p> <p>En los extremos del puente se observó que las grietas de la superficie inferior de la losa migraron desde las vigas principales (Ver figura 13).</p>	<p>La superestructura va a ser sustituida por lo tanto es de esperar que las deficiencias que aquí se describen van a ser resueltas en el nuevo puente.</p>

**Figura 12:** Agrietamiento en red de la superficie inferior de la losa de concreto.

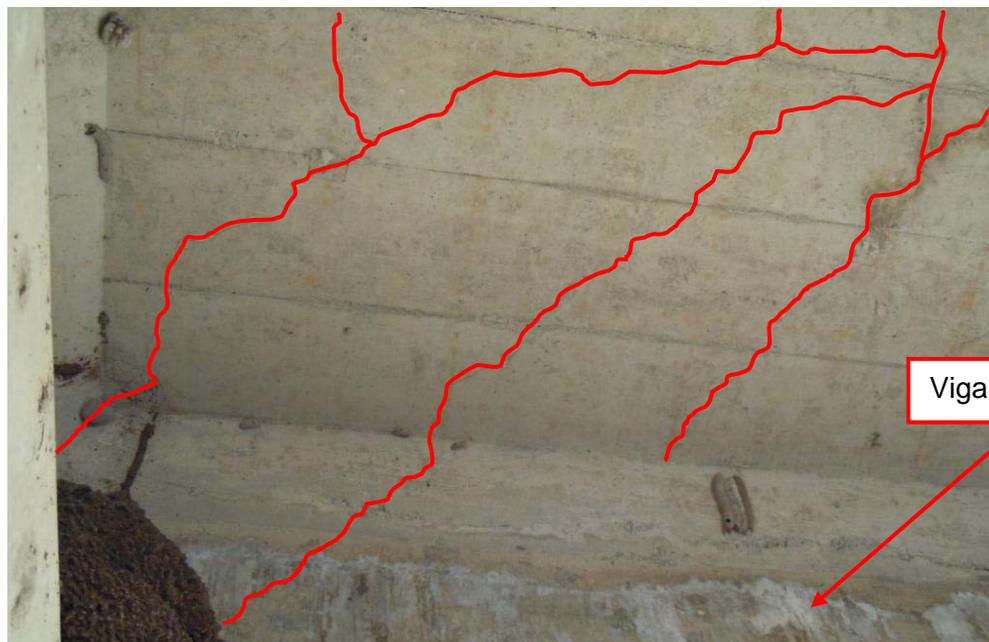
**Figura 13:** Agrietamiento de la superficie inferior de la losa en los extremos del puente.

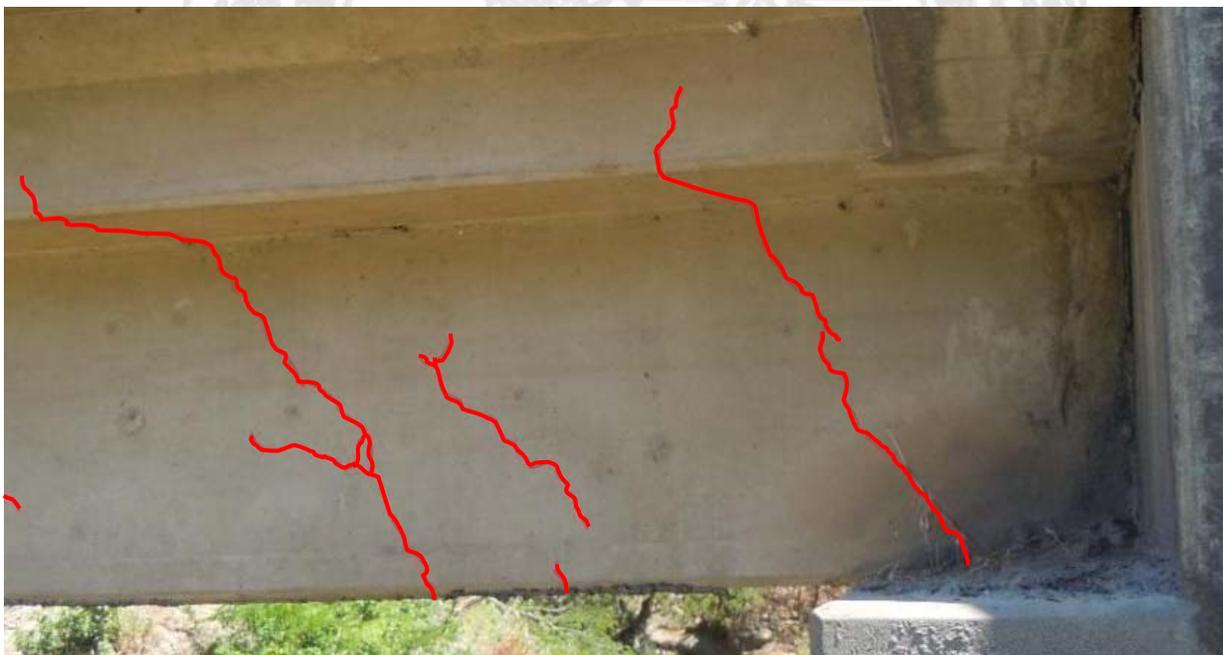
<p>4.2 Vigas Principales de concreto</p>	<p>Todas las vigas principales se encontraban agrietadas por cortante en los extremos y por flexión en el tramo central (Ver figuras 14 y 15). Este agrietamiento se vio reflejado en una deflexión vertical permanente que evidencian todas las vigas principales (Ver figura 16), y que era también la causa de la deflexión vertical permanente de la barrera de contención vehicular (Ver figura 7).  En la viga principal exterior del sentido Bagaces-Liberia se observó delaminación en una sección de concreto (Ver figura 17).</p>	<p>La superestructura va a ser sustituida por lo tanto es de esperar que las deficiencias que aquí se describen van a ser resueltas en el nuevo puente.</p>
<p>4.3 Vigas Diafragma de concreto</p>	<p>No se observaron daños en las vigas diafragma de concreto</p>

**Figura 14:** Agrietamiento por cortante en los extremos de las vigas principales.

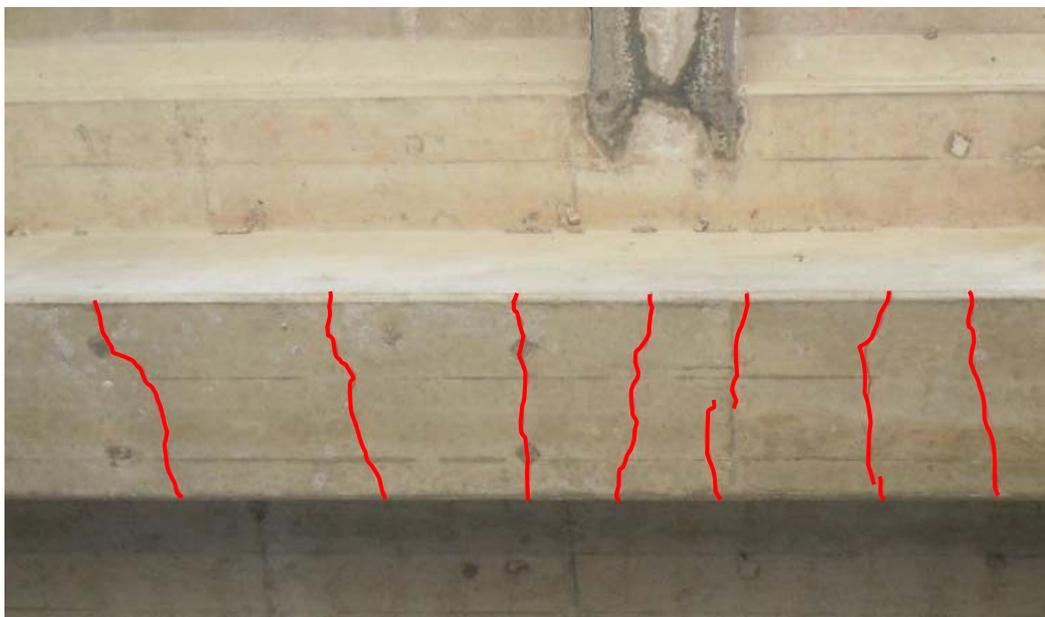
**Figura 15:** Vista inferior de las grietas por flexión en el centro del claro de las vigas principales.

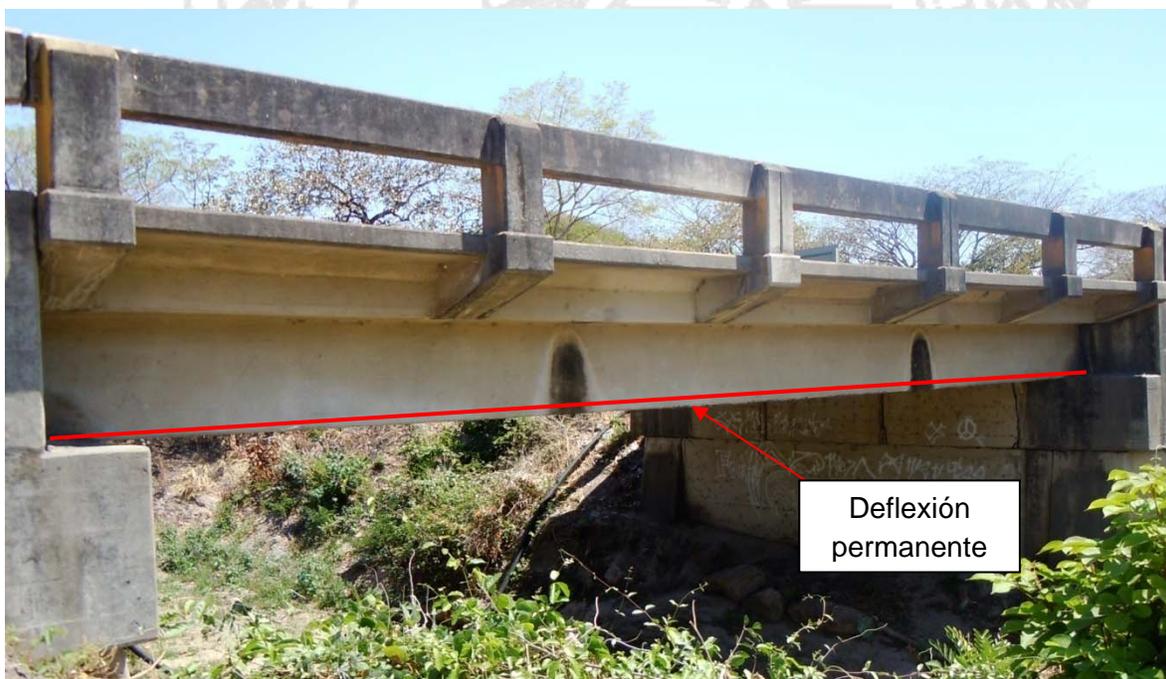
**Figura 16:** Deflexión permanente de las vigas principales, sentido Liberia-Bagaces.

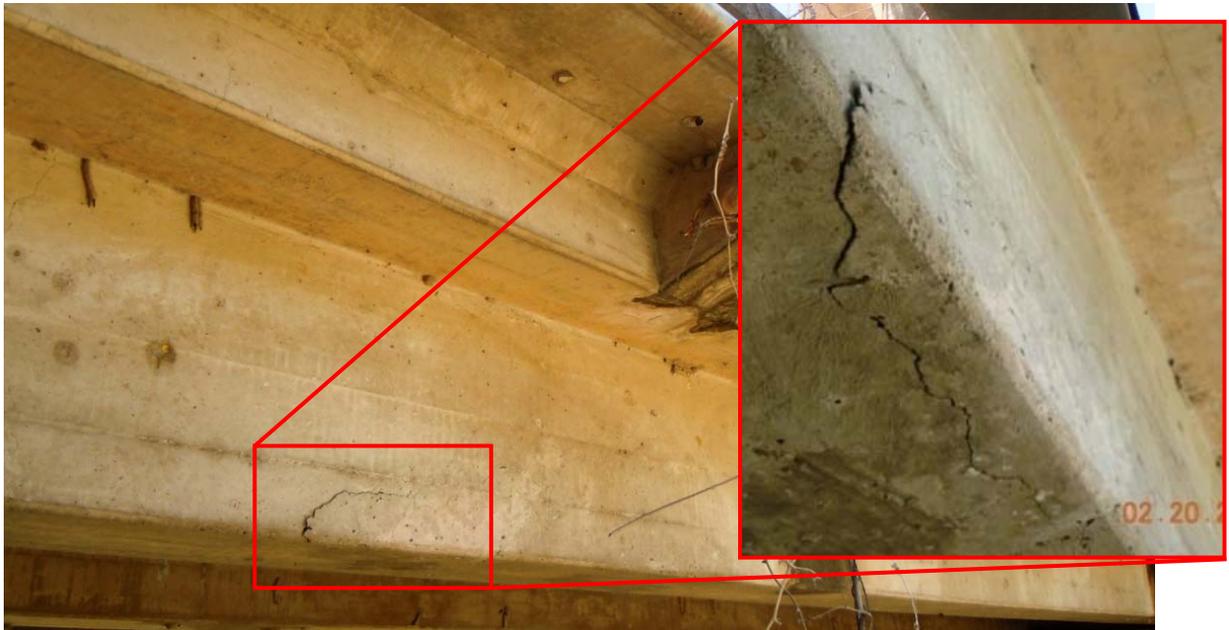
**Figura 17:** Delaminación del concreto de la viga principal exterior, sentido Bagaces-Liberia.

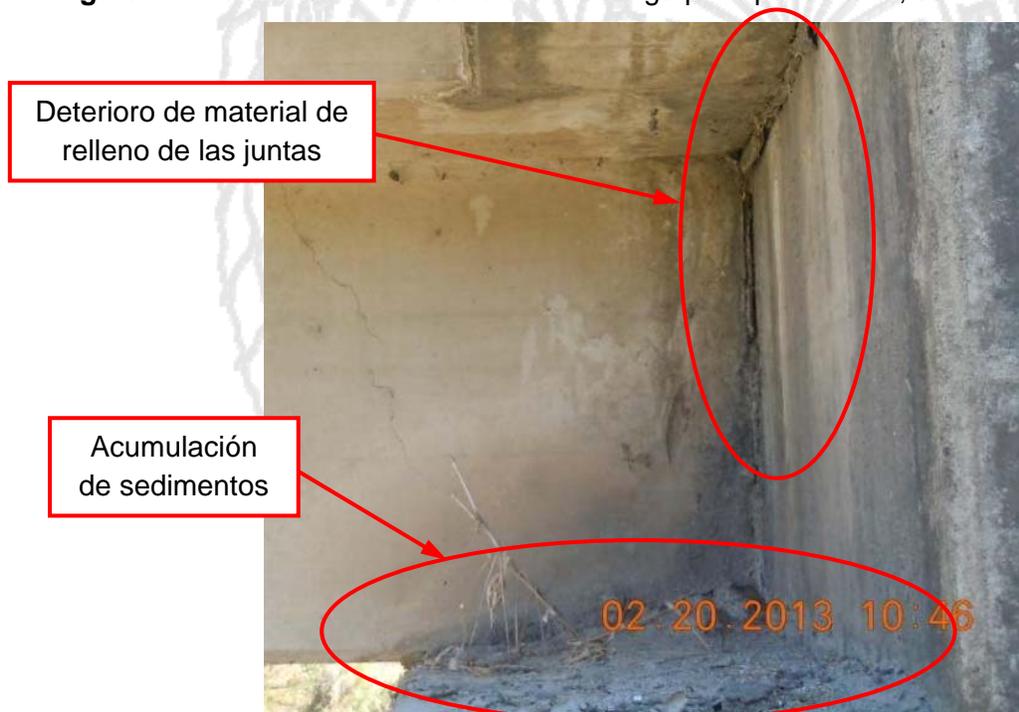
Elementos	Observaciones	Recomendaciones
<p>5.1 Apoyos</p>	<p>En los apoyos se observó acumulación de sedimentos (Ver figura 18).  No se logró acceder visualmente al material de apoyo de las vigas principales para verificar su estado.</p>	<p>Los apoyos del puente van a ser sustituidos por lo tanto es de esperar que las deficiencias que aquí se describen van a ser resueltas en el nuevo puente</p>

**Figura 18:** Acumulación de sedimentos en los apoyos y deterioro de material de relleno de las juntas.

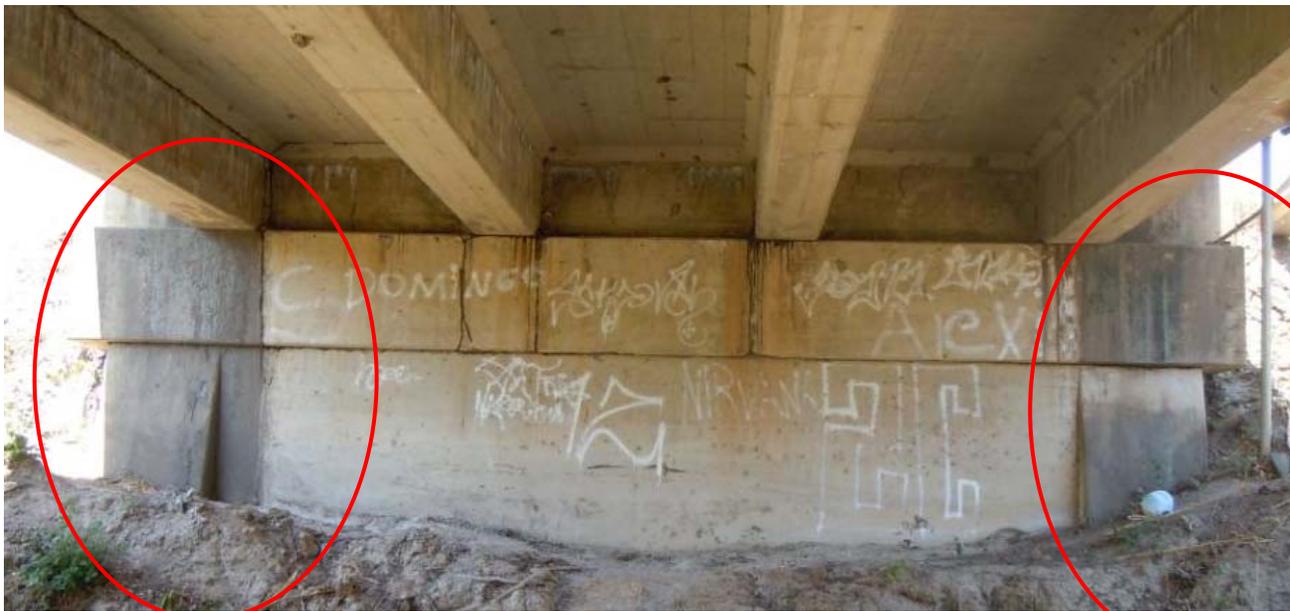
5.2 Bastiones	Se observó la presencia de humedad en los extremos de la viga cabezal y del cuerpo principal de los bastiones producto de las filtraciones de agua por los extremos de las juntas de expansión (Ver figura 19).	En caso de que se decida reutilizar los bastiones existentes, se recomienda realizar una evaluación estructural y sísmica de los bastiones para determinar si estos deben ser sustituidos o pueden ser reutilizados.

**Figura 19:** Filtraciones a través de los extremos de las juntas de expansión, caso del Bastión 1 hacia Bagaces.

1. En caso de que se decida reutilizar los bastiones existentes, se recomienda realizar una evaluación estructural y sísmica de los bastiones para determinar si estos deben ser sustituidos o pueden ser reutilizados.
2. Cumplir con las recomendaciones brindadas en el *Informe Final de Análisis Hidráulico del Puente Quebrada Urraca* (Porras, 2011), con respecto a ubicar las vigas de la superestructura de tal manera que su cuerda inferior se encuentre al menos 55cm por encima del nivel actual, además de garantizar la presencia del material de las márgenes o proveer de obras de protección con las características que ahí se indican.
