LM-PI-UP-PN05-2014

INSPECCIÓN DEL PUENTE SOBRE LA QUEBRADA EL PORÓ RUTA NACIONAL No. 306

Preparado por:
Unidad de Puentes

San José, Costa Rica
19 de febrero de 2014

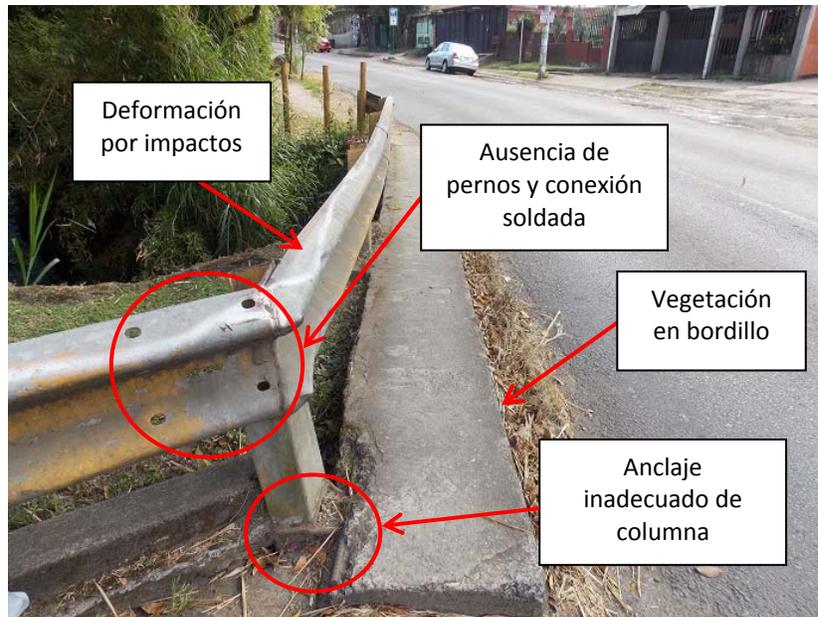
Elementos	Observaciones	Recomendaciones
2.1. Barrera vehicular	<p>La barrera vehicular del costado norte es inapropiada para puentes. Es una barrera flexible que utiliza elementos de sistema tipo "flex beam". Las conexiones entre elementos son soldadas en vez de apernadas. La conexión de los postes de la barrera a la viga externa del puente también es soldada (ver figura 1) El anclaje de los postes a la superestructura se realizó con barras corrugadas a las cuales se le hizo rosca en un extremo y soldadas en el otro extremo (ver figura 1). La barrera definitivamente no cumple con los requerimientos de barreras vehiculares especificadas en AASHTO LRFD 2012.</p> <p>La barrera vehicular del costado sur es una barrera rígida que aparentemente cumple con una barrera tipo TL-3, sin embargo esta presentaba agrietamiento, desprendimientos de concreto y exposición del refuerzo (ver figura 2).</p>	<p>Se recomienda sustituir la barrera vehicular existente del costado norte por una tipo TL-3 y evaluar la necesidad de reforzar la losa a la cual se ancla de acuerdo a los requerimientos incluidos en la <i>Especificación para el Diseño de Puentes AASHTO LRFD 2012</i>.</p> <p>Reforzar o sustituir la barrera vehicular existente del costado sur según las indicaciones del párrafo anterior.</p>

Figura 1: La barrera del costado norte no está anclada correctamente a las columnas y hay deformaciones por impacto.

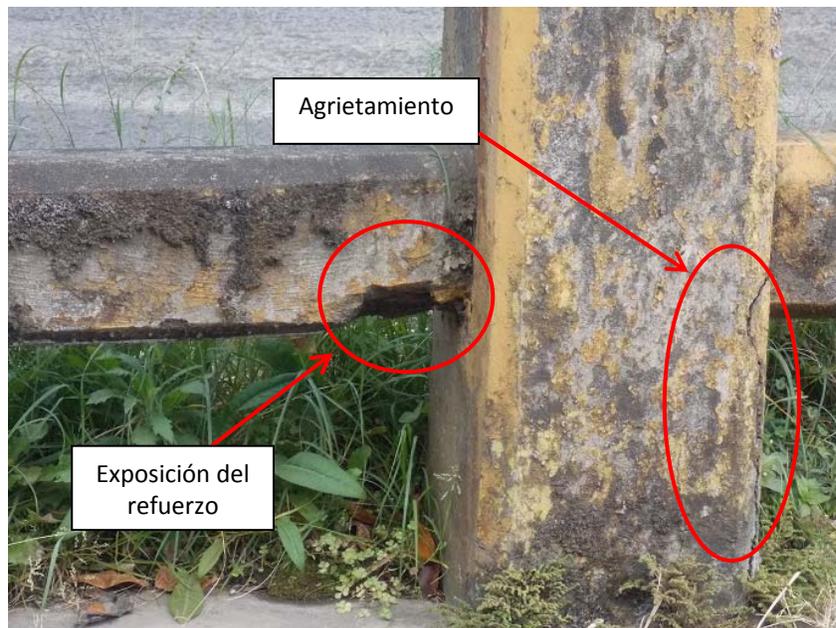
Figura 2: Agrietamiento y exposición del refuerzo en barrera del costado sur.

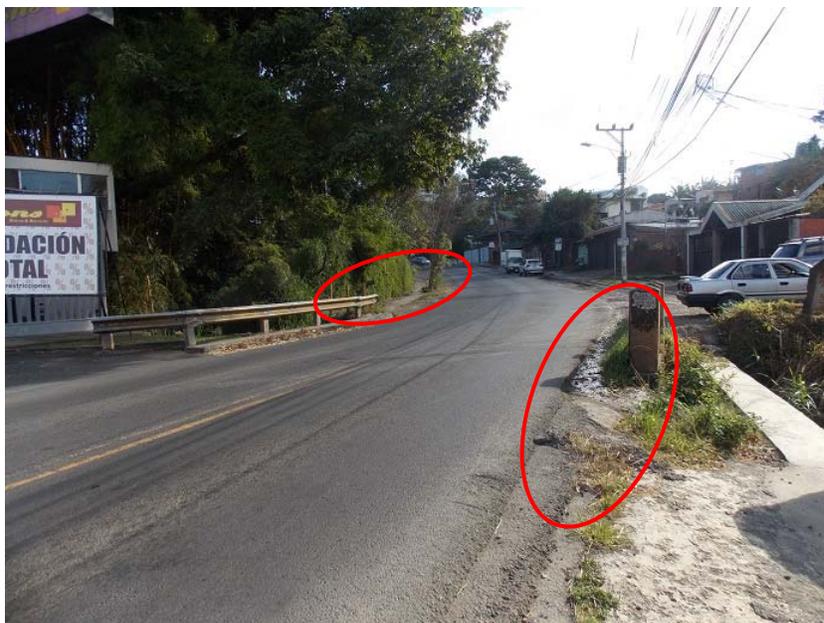
2.2. Guardavías	El puente no contaba con guardavías (ver figura 3).	Colocar guardavías adecuados en los accesos para las condiciones de la ruta, debidamente anclados en un extremo a la barrera vehicular del puente y, en el extremo opuesto, al terreno siguiendo las recomendaciones del fabricante.

Figura 3: Ausencia de guardavías.

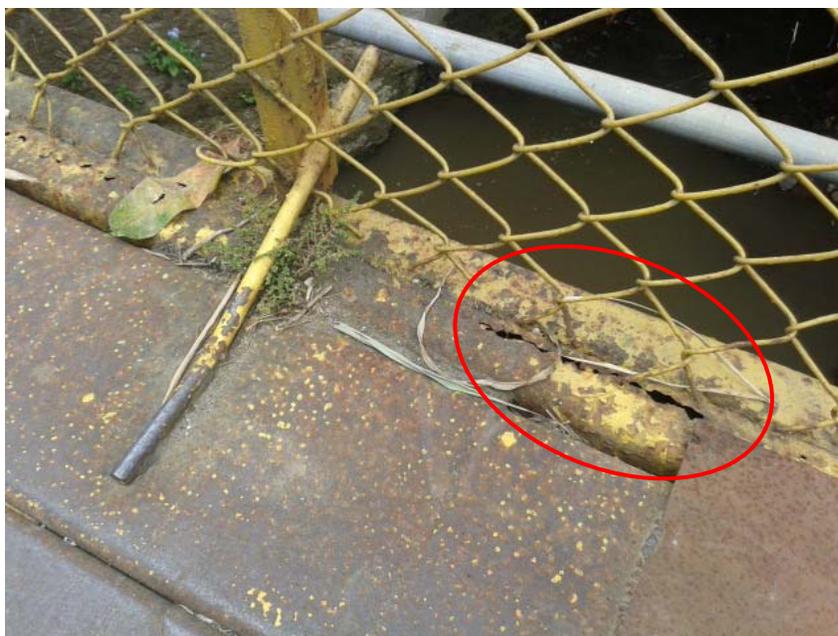
Elementos	Observaciones	Recomendaciones
2.3. Aceras y sus accesos	<p>Se observó un puente peatonal paralelo al puente vehicular. Los elementos metálicos del puente peatonal presentan corrosión severa y pérdida de sección (ver figura 4).</p> <p>La conexión entre las vigas y uno de los elementos diagonales que las apoya falló (ver figura 5).</p> <p>Los perfiles de acero laminado en frío tipo "C" utilizados como tablero presentan agrietamiento (ver figura 6).</p> <p>El acceso oeste tiene una pendiente muy pronunciada (aproximadamente 30%) por lo que se dificulta el acceso con silla de ruedas. El ancho del puente peatonal es de 1,30 m.</p>	<p>Se recomienda cerrar de inmediato el puente peatonal e iniciar de inmediato con la construcción de uno nuevo.</p> <p>El nuevo puente peatonal debe cumplir con los requerimientos de la ley 7600.</p>

Figura 4: Corrosión y pérdida de sección en elementos del puente vehicular.

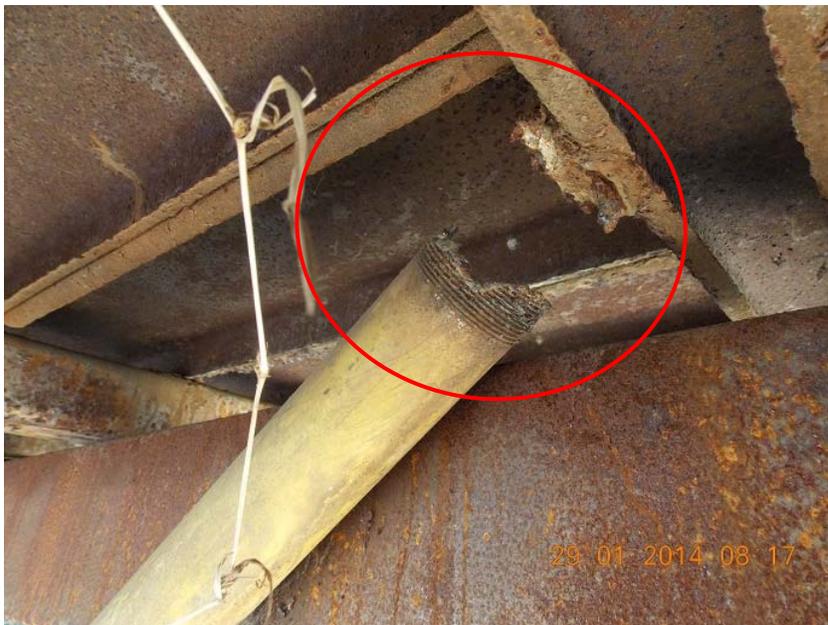
Figura 5: Falla de conexión de elemento diagonal. Nótese la oxidación generalizada en los elementos metálicos.

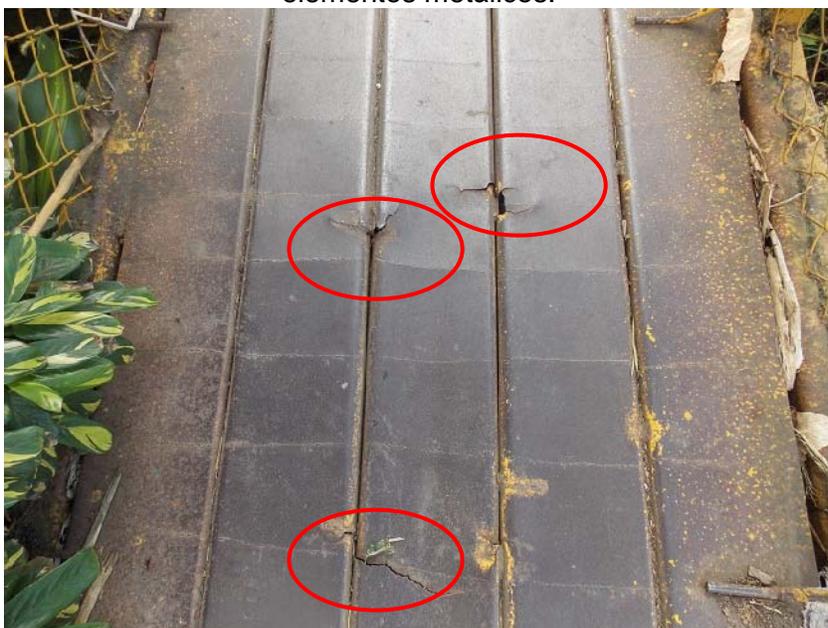
Figura 6: Agrietamiento de los perfiles de acero RT doblado en frío que cumplen la función de tablero del puente peatonal.

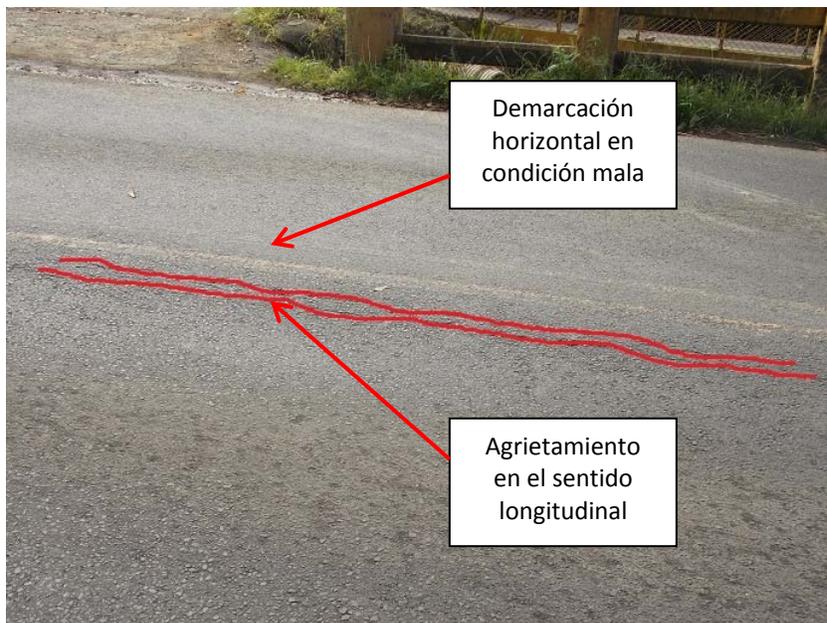
Elementos	Observaciones	Recomendaciones
3.1. Superficie de rodamiento del puente	Se observó agrietamiento en el sentido longitudinal del puente (ver figura 7). Esta grieta se da en la junta entre la superestructura del puente tipo arco de mampostería y la superestructura del puente tipo viga y se debe a la diferencia de rigidez de ambas estructuras. Se observó la presencia de varias capas de asfalto sobre el puente, al igual que en los accesos.	Generar una junta longitudinal entre las superestructuras e impermeabilizarla con un sello flexible que permita el movimiento relativo entre las dos superestructuras.

Figura 7: Agrietamiento longitudinal en superficie rodamiento entre las diferentes superestructuras y demarcación horizontal en condición mala.

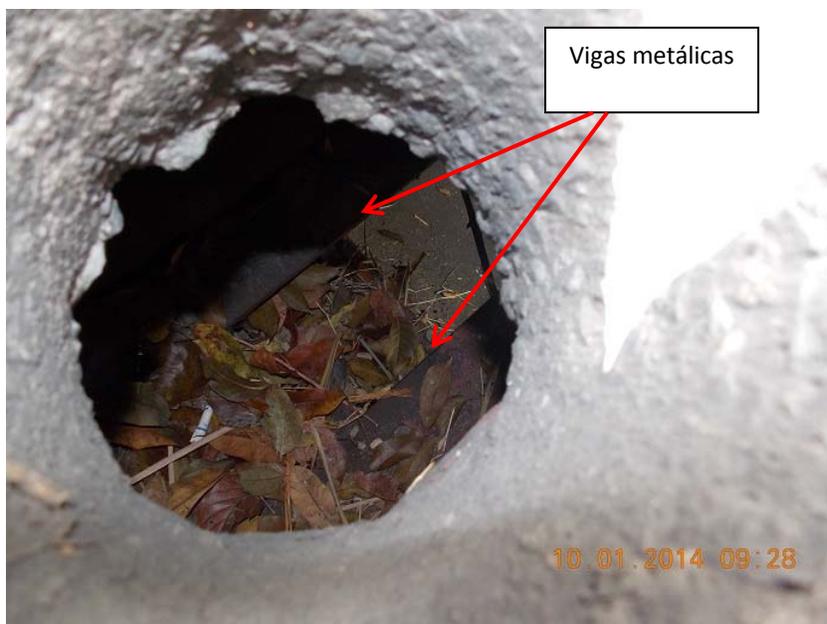
3.2. Bordillos y sistema de drenaje del puente	Los bordillos presentaban presencia de vegetación y basura que obstaculiza el paso del agua (ver figura 1). Los ductos de drenaje se ubican en medio de las vigas metálicas de la superestructura pero no cuentan con tubos de extensión por lo que el agua y sedimentos descargan sobre las vigas lo que provoca acumulación de basura en las vigas (ver figura 8).	Establecer un programa de mantenimiento rutinario de puentes que involucre entre varias actividades la limpieza de bordillos y ductos de desagüe. Instalar tubos de extensión a los ductos de drenaje. La longitud de los bajantes debe ser al menos 100mm bajo el nivel de la cara inferior de las vigas de acero.

Figura 8: Acumulación de basura proveniente de los ductos de drenaje en las vigas metálicas.

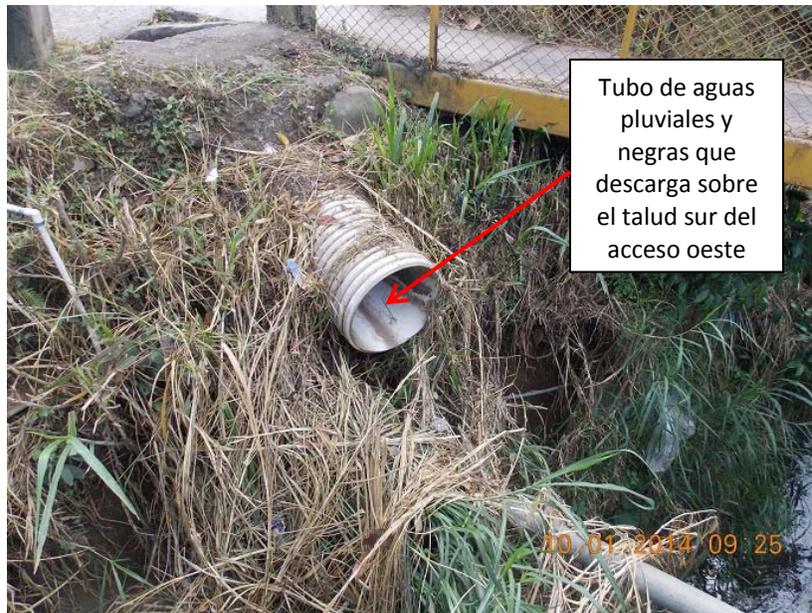
3.4. Accesos <ul style="list-style-type: none"> • Superficie de rodamiento • Rellenos de aproximación • Taludes • Muros de retención • Losa de aproximación 	<p>El talud sur del acceso oeste presenta socavación debido a la descarga de agua pluvial y aguas negras proveniente de un tubo plástico existente ubicado en el talud opuesto (ver figura 9).</p> <p>La superficie de rodamiento de los accesos presenta varias capas de asfalto.</p> <p>El puente no cuenta con muros de retención ni losa de aproximación en los accesos. No se observaron daños en los rellenos de aproximación.</p>	<p>Procurar la asesoría de un ingeniero hidráulico experimentado para evitar la descarga de agua sobre el talud y con ello evitar su erosión.</p>

Figura 9: Tubo ubicado en el acceso este que descarga en el talud sur de acceso oeste.

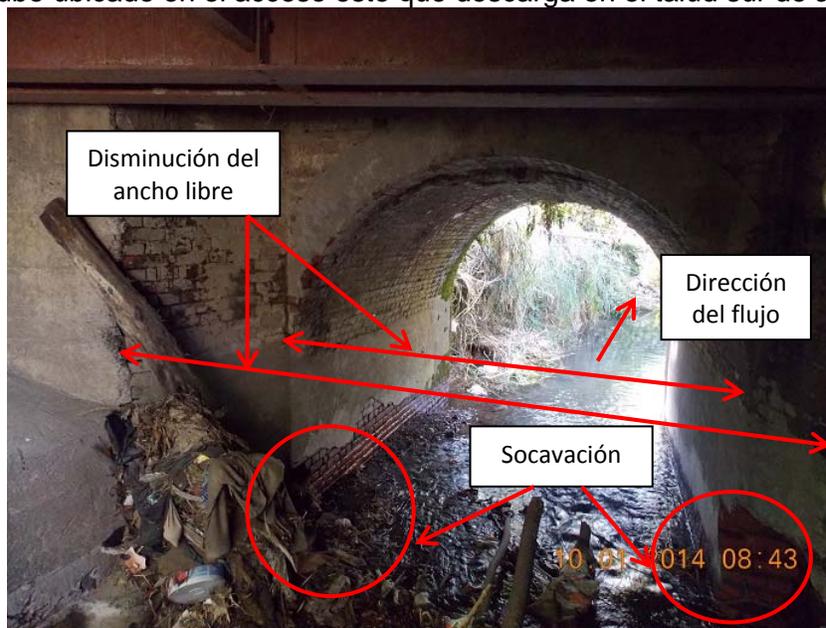
3.6. Vibración del puente	<p>No se percibió vibraciones debido al paso de vehículos pesados.</p>	<p>Ninguna.</p>
3.7. Cauce del río	<p>El flujo del río es estrangulado debido a que el ancho libre entre los bastiones de la superestructura tipo vigas de acero es mayor que el ancho libre entre los bastiones de la superestructura tipo arco, produciéndose acumulación de basura y socavación según lo indicado en 5.2 <i>Bastiones y aletones</i> (ver figura 10).</p>	<p>Ver 5.2 <i>Bastiones y aletones</i>.</p>

Figura 10: Disminución del ancho del cauce en el puente que provoca acumulación de basura y socavación de la alcantarilla de mampostería.

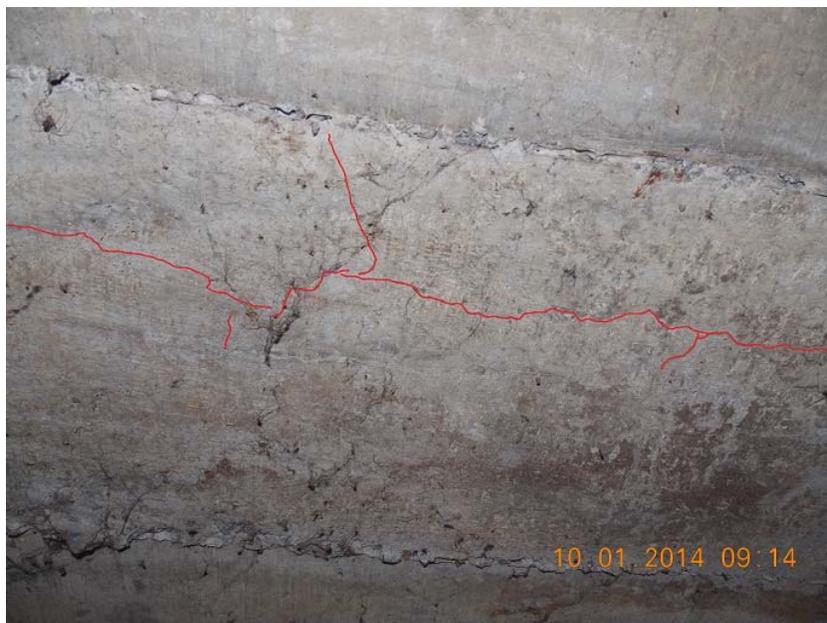
Elementos	Observaciones	Recomendaciones
4.1. Tablero (Losa de concreto)	<p>Se observó agrietamiento por flexión en el sentido longitudinal del puente en la cara inferior de la losa de concreto (ver figura 11). El ancho de grieta es menor que 0.3mm.</p> <p>Se observó eflorescencia en la losa de concreto del puente del costado norte (ver figura 12).</p>	<p>Eliminar las sobrecapas de asfalto e impermeabilizar la losa con un producto adecuado para sellar grietas en elementos de concreto siguiendo las recomendaciones del fabricante. Procurar la asesoría de un especialista en impermeabilización de elementos de concreto.</p>

Figura 11: Agrietamiento en la cara inferior de la losa de concreto de la superestructura del puente tipo viga.

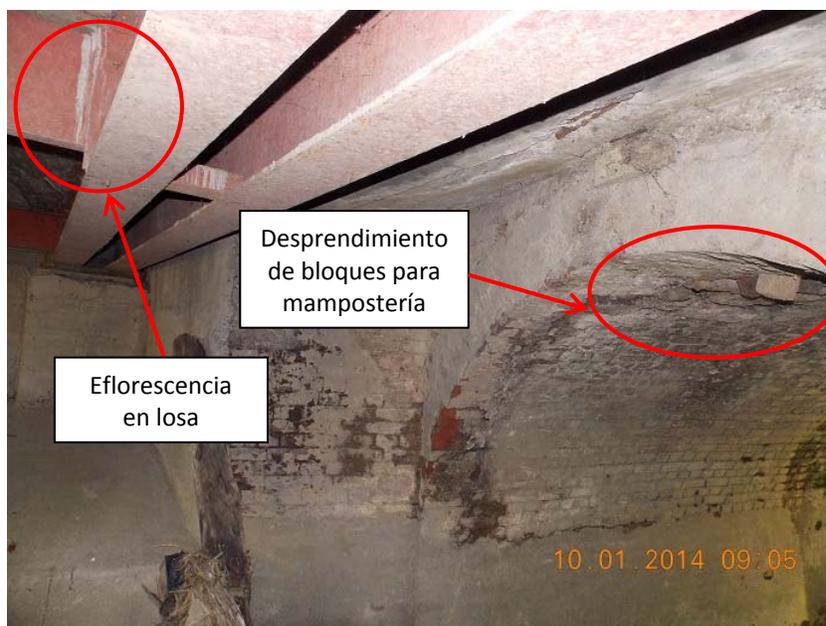
Figura 12: Manchas de eflorescencia sobre la viga diafragma y desprendimiento de bloques en alcantarilla.

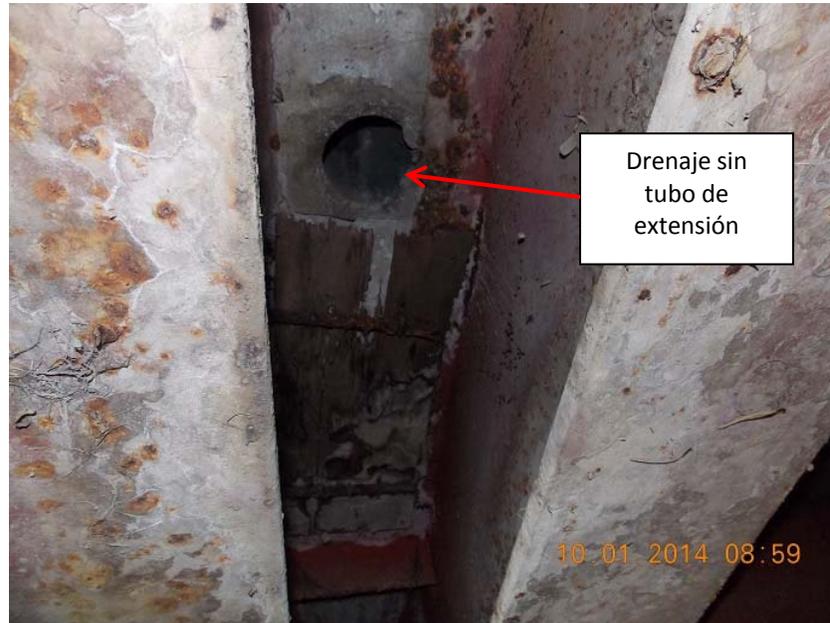
Figura 13: Oxidación en vigas del costado norte debido a la descarga de agua desde los ductos de drenaje.

4.2. VIGAS PRINCIPALES DE ACERO	6 Y 8	Se observó oxidación en las vigas debido a la descarga de agua sobre las mismas proveniente de los ductos de desagüe según lo presentado en 3.2 Bordillos y sistema de drenaje del puente (ver figuras 13 y 14). Se observó corrosión en la viga diafragma del costado oeste del puente de vigas debido a que está en contacto con sedimentos (ver figura 14).		Proteger la estructura metálica con un sistema de pintura adecuado a las condiciones ambientales del sitio y que cumpla las especificaciones de la sección S65 del CR-2010 (Manual de especificaciones generales para la construcción de carreteras, caminos y puentes). Procurar la asesoría técnica de un fabricante de pinturas industriales para la elección del tipo de pintura, para la preparación de la superficie y para definir el método de aplicación.

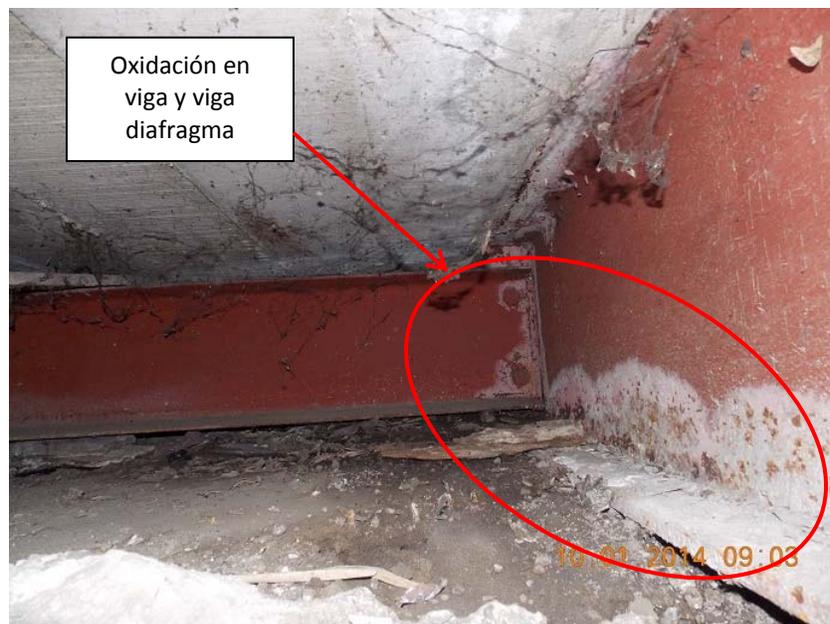
4.3. Vigas diafragma de acero	<p>Se observó corrosión en la viga diafragma del costado oeste del puente de vigas debido a que está en contacto con sedimentos (ver figura 14).</p>	<p>Proteger la estructura metálica según lo indicado en 4.2 <i>Vigas principales de acero</i>.</p>

Figura 14: Corrosión en viga y diafragma del costado norte.

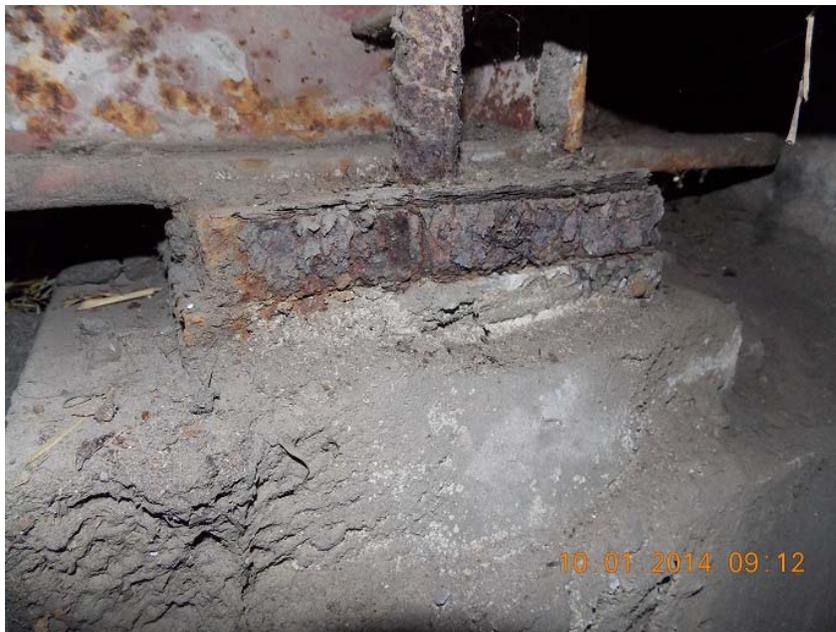
Elementos	Observaciones	Recomendaciones
<p>5.1. Apoyos en bastiones y pilas</p> <ul style="list-style-type: none"> • Estado del apoyo • Longitud de asiento 	<p>Se observó corrosión en las placas de asiento y deformación en los pernos de anclaje de los apoyos del bastión 2 de la superestructura tipo viga (ver figura 14).</p> <p>Los apoyos del bastión 1 del puente tipo viga están en contacto con sedimento acumulado a su alrededor induciendo oxidación y corrosión en los elementos de acero de los apoyos.</p> <p>El apoyo no es adecuado, ya que entre las placas de acero no hay una placa de neopreno que facilite la rotación en el extremo de las vigas.</p> <p>La longitud de asiento en los apoyos del bastión 2 de la superestructura tipo viga es de 600mm y cumple con la longitud de asiento mínima requerida por AASHTO LFRD 2012.</p> <p>No fue posible el acceso visual a los apoyos del bastión 1. Estos se encuentran cubiertos por el sedimento acumulado a su alrededor.</p>	<p>Eliminar los sedimentos que están en contacto con los apoyos del bastión 1 para determinar su estado actual.</p> <p>Proteger los apoyos según lo indicado en <i>4.2 Vigas principales de acero</i>.</p> <p>Realizar una inspección detallada de los apoyos del puente tipo viga para determinar el estado actual. Procurar la asesoría de un experto en ingeniería estructural.</p>

Figura 15: Corrosión en viga, placas de asiento y pernos de anclaje.

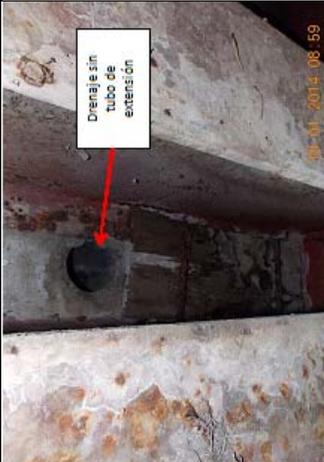
<p>Oslación en vigas del costado norte debido a la descarga de agua desde los ductos de drenaje.</p>

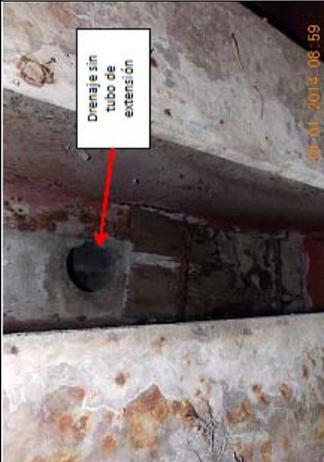
<p>Drenaje sin tubo de extensión</p>

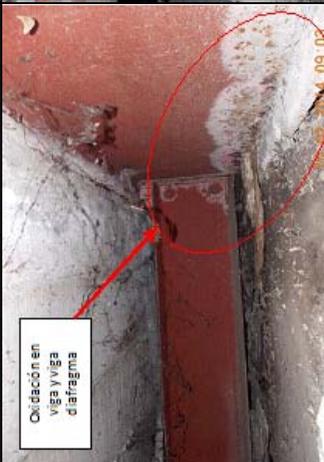
<p>Corrosión en viga y diafragma del costado norte.</p>

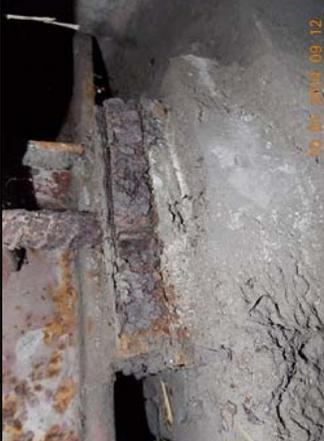
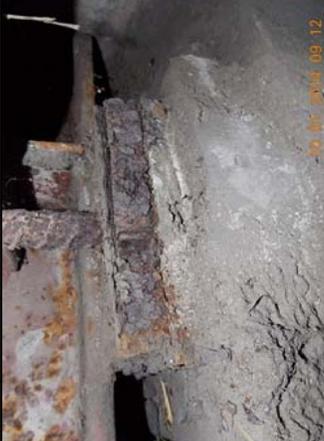
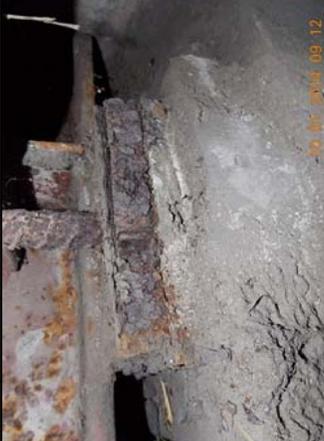
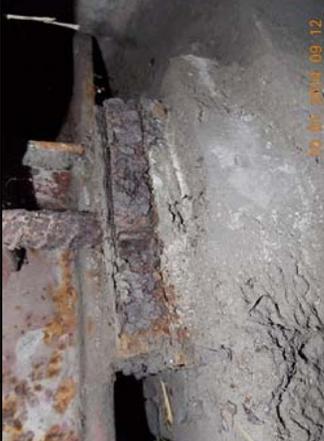
<p>Corrosión en viga, placas de asiento y pernos de anclaje.</p>
