Informe: LM – PI – UGERVN – 16 – 2018

Evaluación del estado de las Rutas Nacionales 204 y 211, tramo Zapote – San Francisco – La Colina

**Unidad de Gestión y Evaluación
de la Red Vial Nacional
PITRA – LanammeUCR**

San José, Costa Rica
Noviembre, 2018

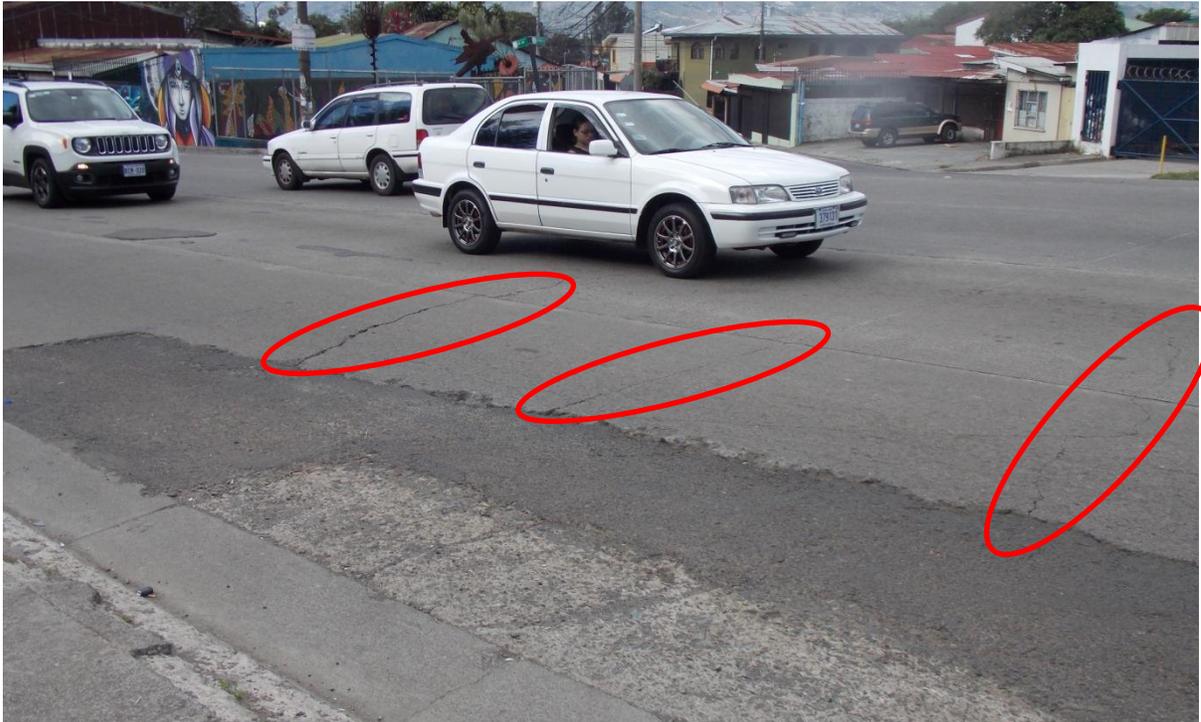
Figura 2: Reparación de losa con mezcla asfáltica, carril de venida, tramo Zapote – San Francisco, est. 0+260, frente al edificio de Correos de Costa Rica. Las áreas rojas muestran la ubicación de grietas transversales en las losas.

Con base en estos criterios de severidad así como al tamaño del bache, dependerá la intervención a realizar: para baches pequeños y losas en buen estado general, se recomienda una reparación a profundidad total, para la zona afectada. Para baches grandes y/o losas en mal estado, se recomienda valorar la reparación de la zona afectada, o bien de la totalidad de la losa.

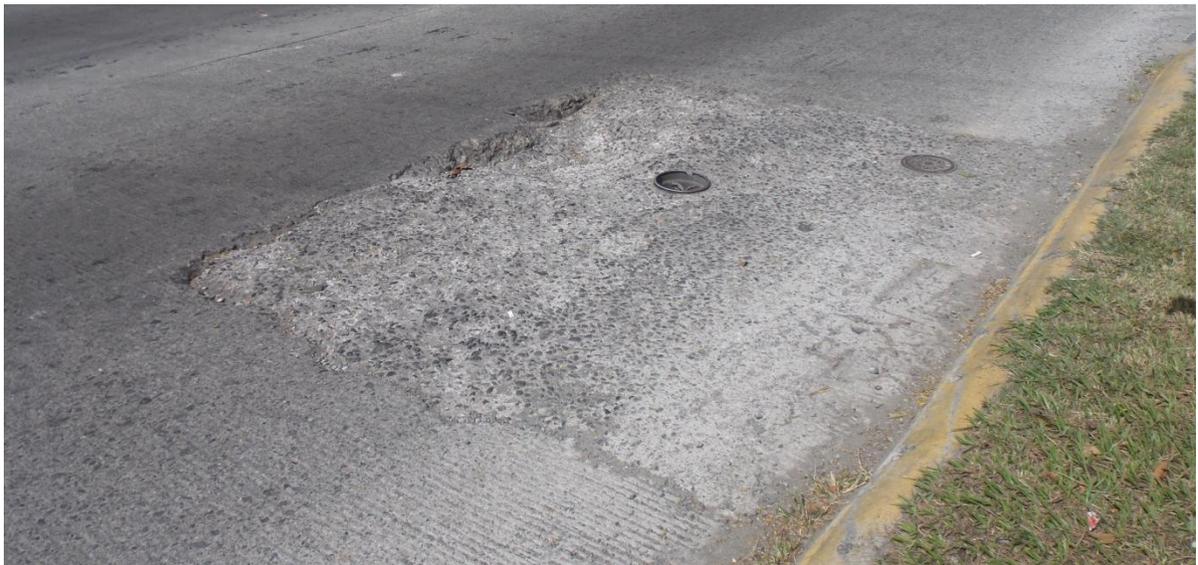
Figura 3: Desprendimiento severo de material en la losa, tramo San Francisco – La Colina, carril de venida, al inicio del tramo (intersección con final de Zapote – San Francisco).

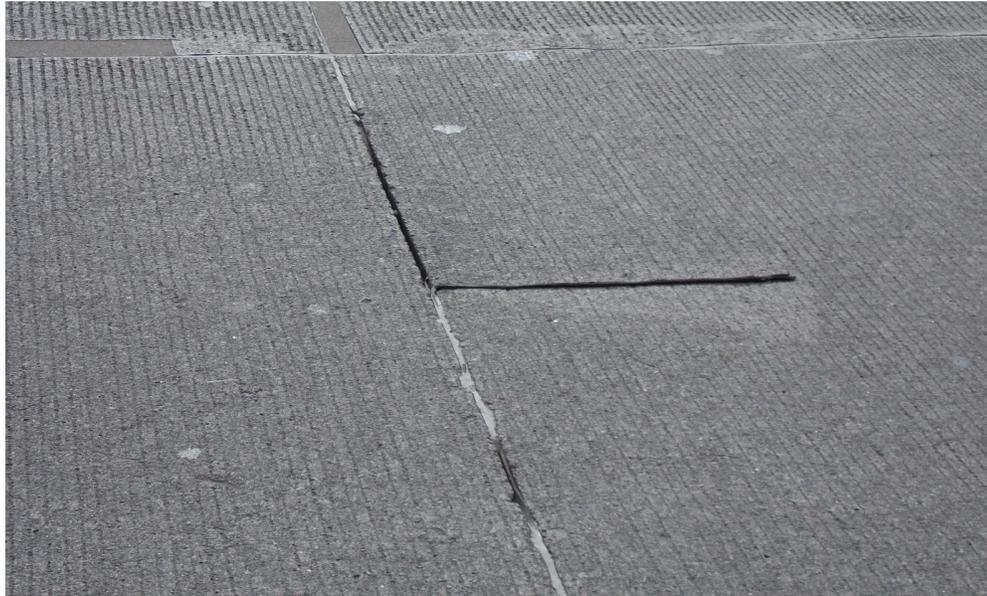
Figura 4: Desprendimiento del sello en la junta, tramo Zapote – San Francisco est. 0+170, sentido de ida.

El daño en el sello de juntas con severidad media, se refiere a aquella junta que presenta desprendimientos del sello en un 50% de su longitud; la severidad alta indica desprendimiento total del sello. Si la junta se encuentra en buenas condiciones (no presenta fracturas de borde), la actividad recomendada es su limpieza con aire o agua a presión, y la instalación de un nuevo sello. De presentarse fracturas de borde en la junta, se recomienda realizar una reparación a profundidad parcial o total (dependiendo del nivel de daño en la misma), con la correspondiente construcción de

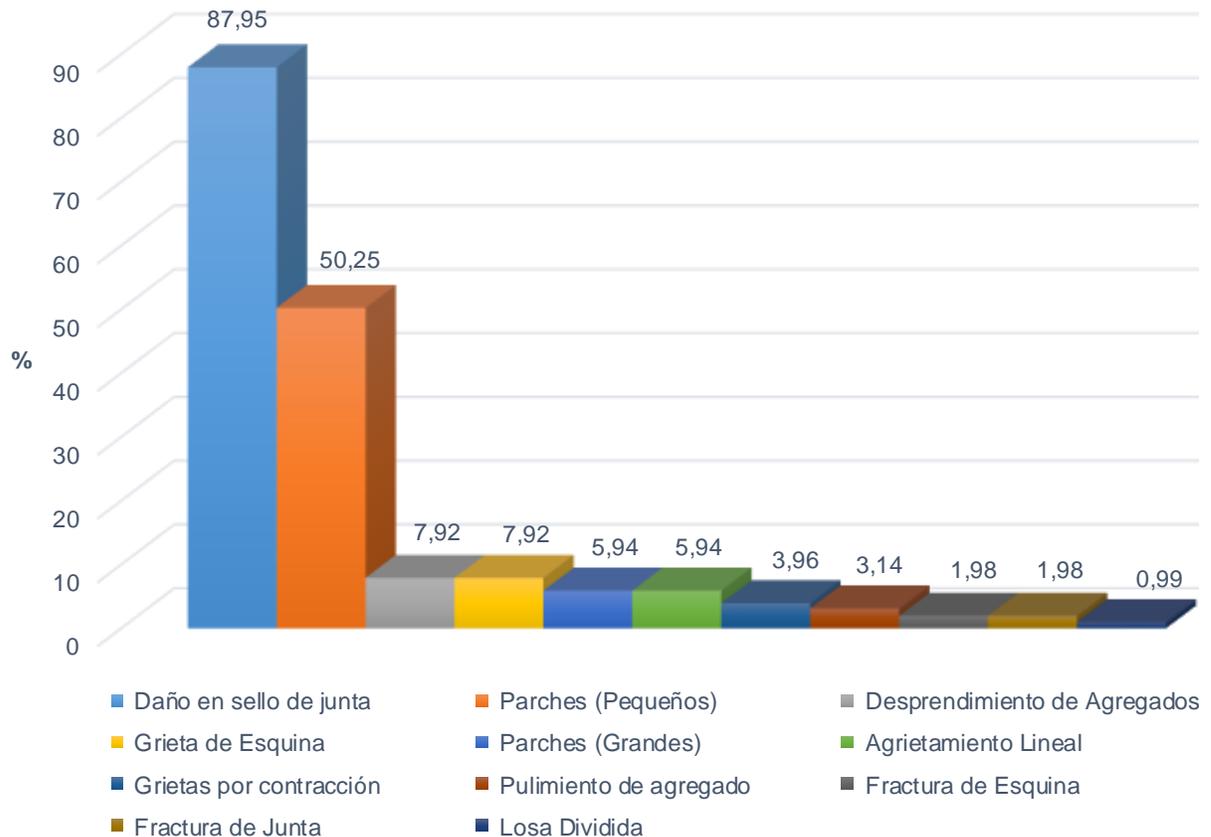
Figura 6: Resultados obtenidos para deterioros, tramo Zapote – San Francisco, año 2018. Los números sobre cada barra, indican el porcentaje de losas del total para el tramo, que presentan dicho deterioro.

Del estudio de esta figura, destacan 2 deterioros como son los *daños en el sello de junta*, y los *parches pequeños*, que corresponden a reparaciones realizadas en concreto y que presentan un área menor a 0,5 m². El primero de éstos afecta casi el 88% de la totalidad de las losas para este tramo (1066 losas afectadas, de 1212 losas estimadas en total), mientras que los parches pequeños se encuentran en aproximadamente la mitad (609 losas). El *desprendimiento de agregados* y las *grietas de esquina* afectan un 8% de las losas, mientras que los *parches grandes* (aquellos mayores de 0,5 m²) y el *agrietamiento lineal* en losas afectan un 6% aproximadamente.

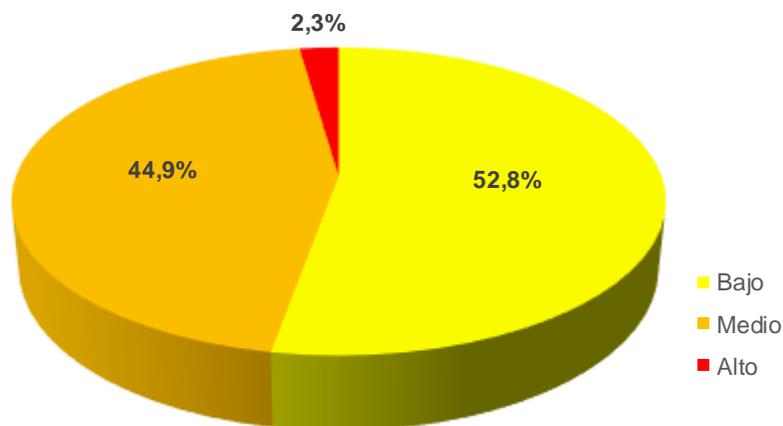
Figura 7: Severidades de los daños en el sello de junta, tramo Zapote – San Francisco, año 2018.

Aproximadamente la mitad de las juntas en este tramo, presenta el sello con deterioros de medio a altos, lo que significa desprendimientos importantes de este elemento (ver Figura 4). Si bien esto no representa un daño estructural, a mediano y largo plazo puede darse la posibilidad que incompresibles y el agua penetren a la junta, provocando agrietamientos en las losas y daños a las capas inferiores que componen la estructura. Este porcentaje, al proyectarlo al tramo Zapote – San Francisco, significa que un 41,5% de la totalidad de sus losas presenta juntas que requieren mantenimiento de manera inmediata.

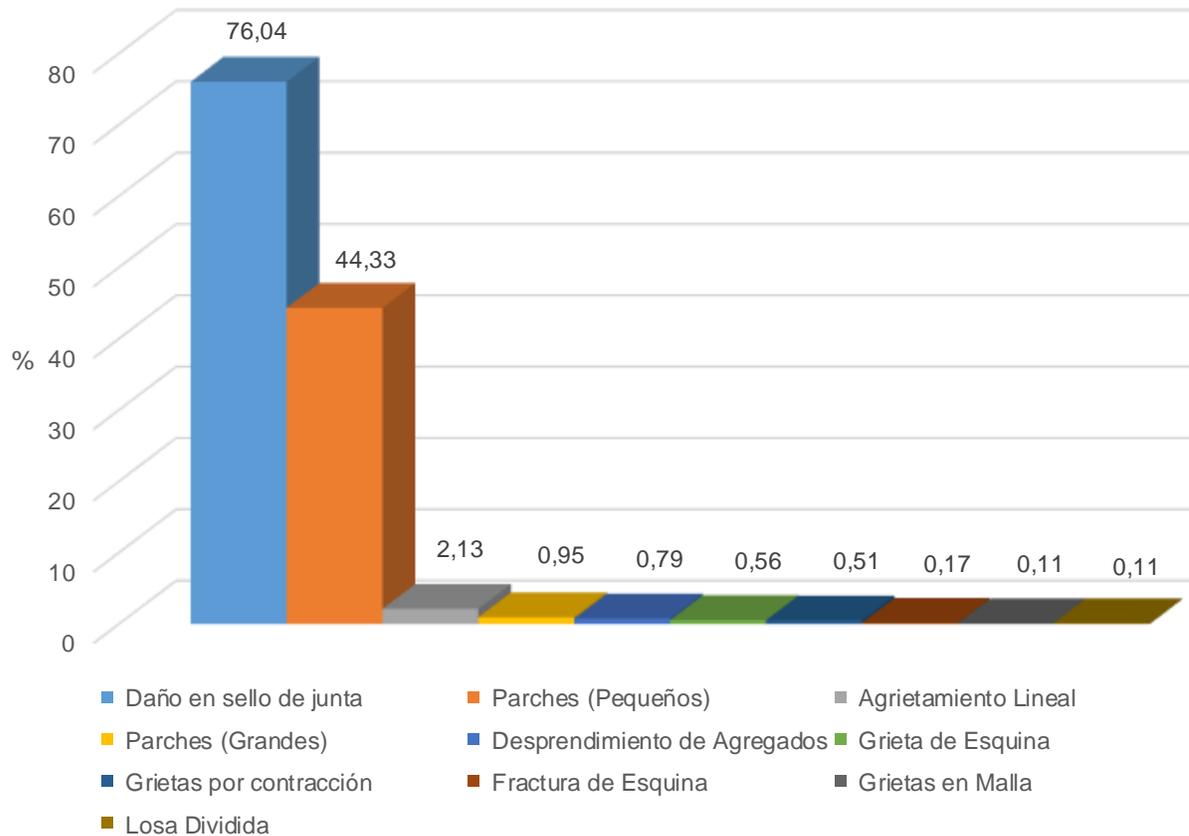
Figura 8: Resultados obtenidos para deterioros, tramo San Francisco – La Colina, año 2018. Los números sobre cada barra, indican el porcentaje de losas del total para el tramo, que presentan dicho deterioro.

Al igual que el tramo anterior, los principales deterioros detectados fueron el *daño en el sello de juntas*, y los *parches pequeños*, con porcentajes respectivos de 76% (1355 losas afectadas de un total estimado de 1780 losas para este tramo) y 44% (790 losas afectadas). En menor medida, se registraron daños por *agrietamientos lineales* en un 2% de las losas, presencia de *parche grandes* (1% aprox.) y *desprendimiento de agregados* (0,8%).

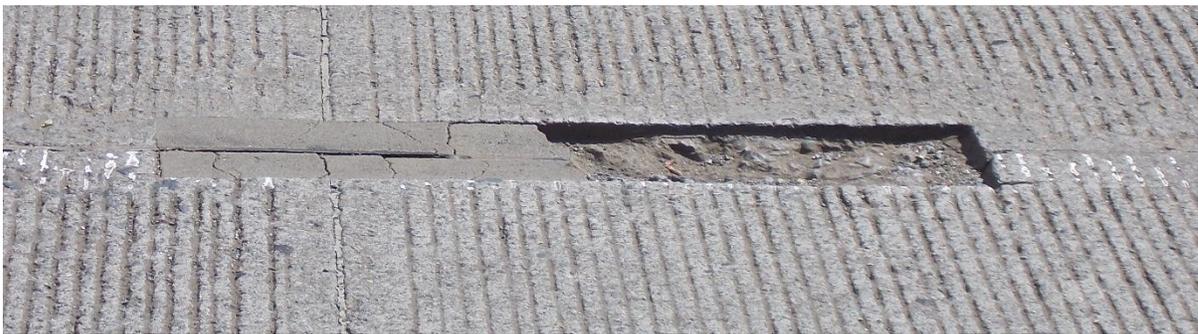
En el proyecto evaluado, y como fue mencionado al inicio de esta sección, existen losas que presentan parches pequeños que corresponden con reparaciones realizadas en las mismas. En 16 losas, se encontró que estos parches presentan deterioros (agrietamientos, pérdidas de material en el borde), por lo que deben ser reparados (Figura 10). Por su parte, los agrietamientos lineales y de esquina con severidad media, deben ser primero analizados para establecer si la intervención a realizar corresponde con una reparación a profundidad parcial o total.

Figura 10: Daño severo en parche pequeño, tramo San Francisco – La Colina, est. 1+165.

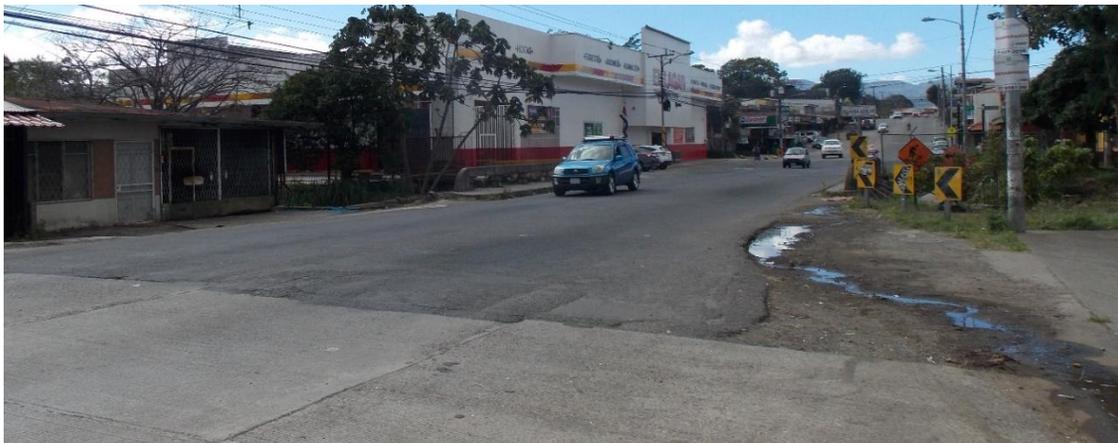
Los rellenos de aproximación a este puente se encuentran asfaltados, sin junta de expansión expuesta. Esta superficie se encuentra en muy mal estado, con

irregularidades importantes, deterioros e incluso baches de reparaciones anteriores. Además, no se da un manejo correcto de aguas superficiales desde la ruta hacia el cauce, lo que ocasiona zonas con *encharcamientos* en estos rellenos. Esto ha sido expresado en informes anteriores sobre esta ruta (informes *LM-PI-UGERVN-6-2015* y *LM-PI-UGERVN-3-2017*).

Figura 11: Vista del puente sobre el río María Aguilar, desde el lado de Zapote. A la derecha, encharcamientos por mal encauce de las aguas superficiales.

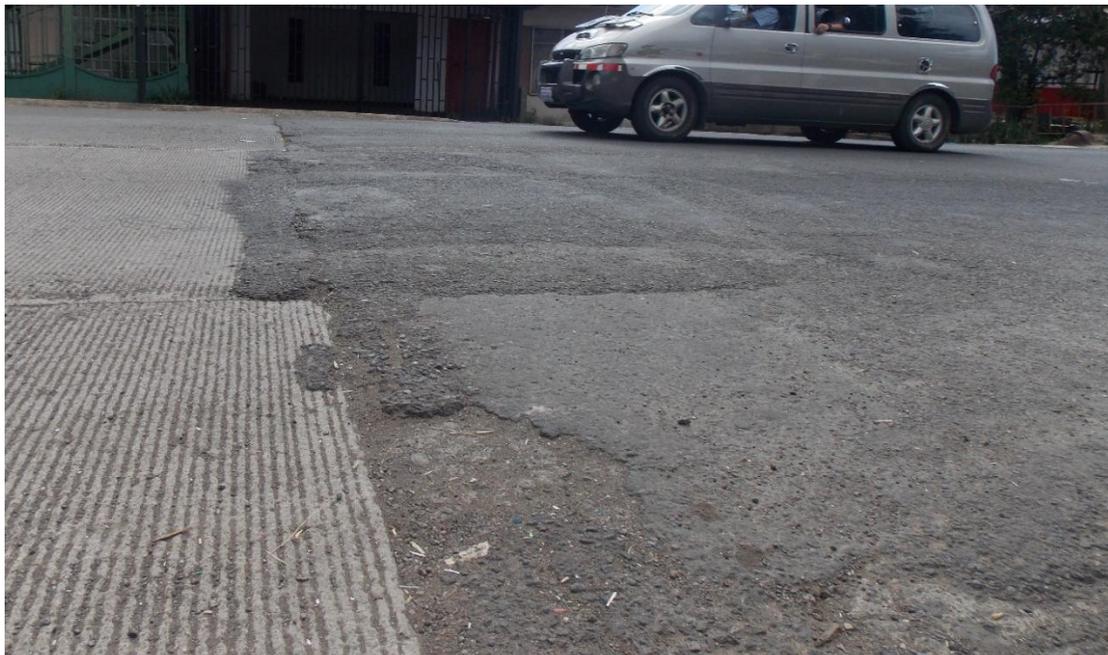
Figura 12: Detalle de un bache sobre el relleno de aproximación; como se mencionó, las juntas de expansión (en caso de que existan) no están expuestas.

Debido al desnivel existente entre las losas y el asfalto de estos rellenos, así como a los baches existentes, los vehículos que circulan por este tramo sufren un impacto importante, el cual se incrementa con la velocidad. Esto además acelera los deterioros de esta zona. Por otra parte, es importante mencionar que debido a que el puente presenta solamente un carril de circulación por sentido, en horas pico se crea un efecto de cuello de botella, que aumenta los tiempos de circulación de los usuarios; este efecto se incrementa debido a la falta de señalización vial en el sitio.

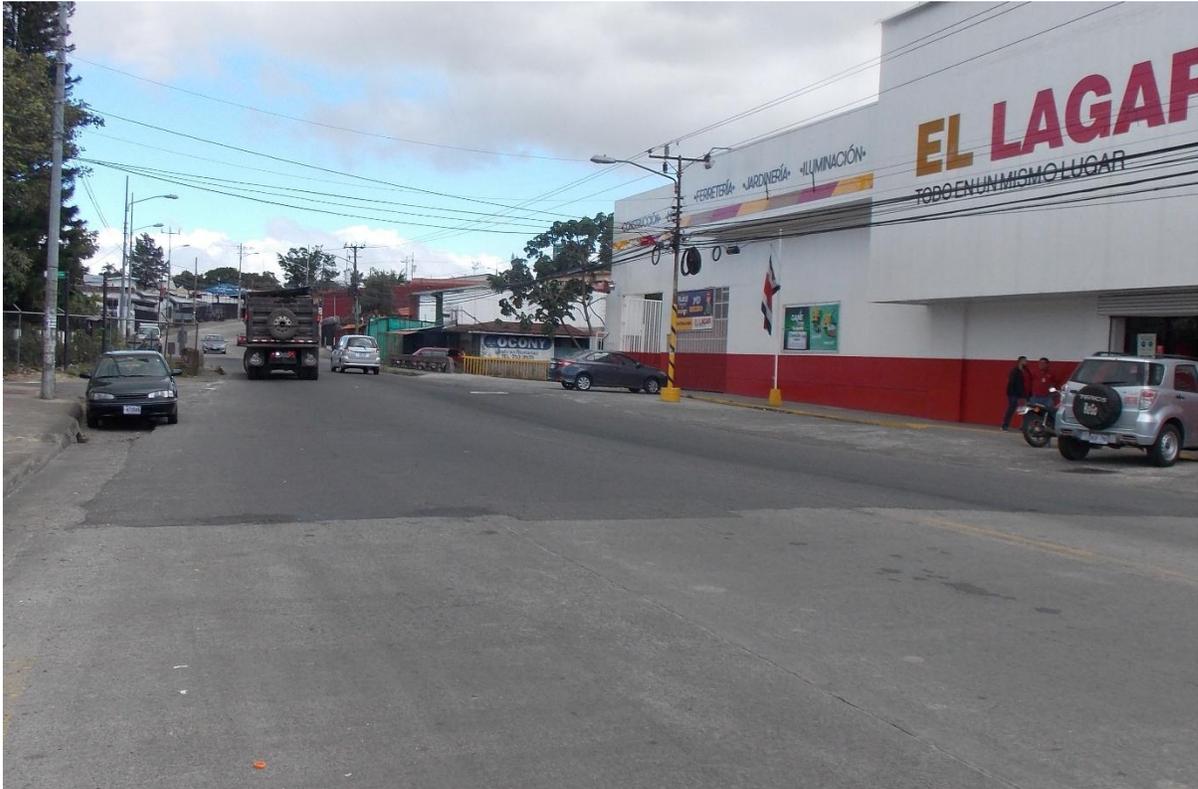
Figura 13: Vista del puente, desde el lado de San Francisco de Dos Ríos.

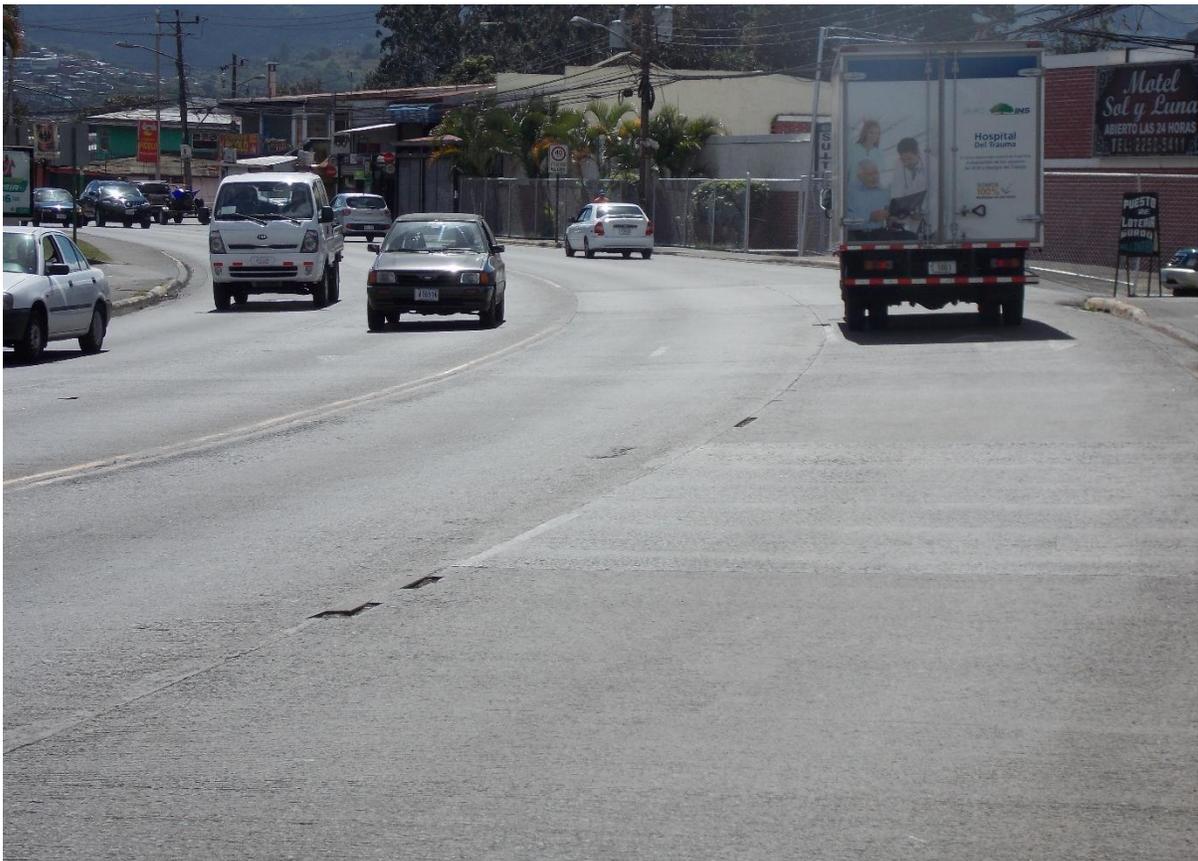
En varios sitios de la ruta evaluada, la señalización vial horizontal ha desaparecido casi por completo (Figura 14). Debido al nivel de tránsito de la ruta, no es posible realizar la prueba con el *Retroreflectómetro Portátil*, por lo que datos de reflectividad no es posible obtenerlos. Por otra parte, algunas señales verticales presentan papeles de publicidad pegados sobre la señal propiamente, o bien pintura tipo “*graffiti*”, lo que en la práctica reduce su funcionalidad.

Figura 14: Vista del tramo San Francisco – La Colina, en la cercanía del puente sobre el río Tiribí (est. 1+215). Nótase que la doble línea amarilla central casi no se observa, mientras que las flechas de sentido han desaparecido casi por completo. Los agujeros rectangulares ubicados hacia el centro del carril de ida, son parches pequeños con pérdida de material (severidad alta).

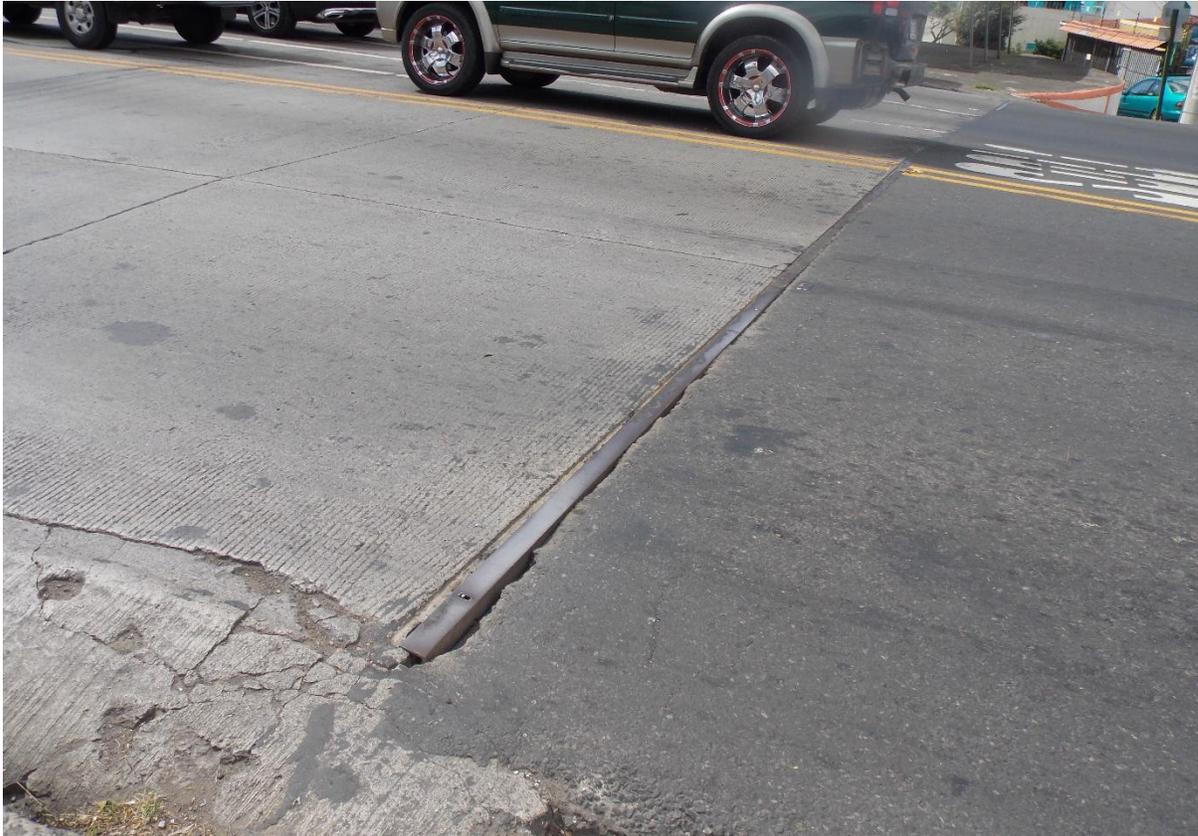
Figura 15: Inicio del tramo San Francisco – La Colina, est. 0+000

En el inicio del tramo San Francisco – La Colina (cerca de la intersección con el tramo Zapote – San Francisco), existe una platina metálica de borde entre las losas de concreto y la superficie asfaltada de la ruta 211. La misma presenta un desprendimiento importante en uno de sus extremos, así como pérdida de material asfáltico, que permite que el agua penetre las capas inferiores (Figura 15).

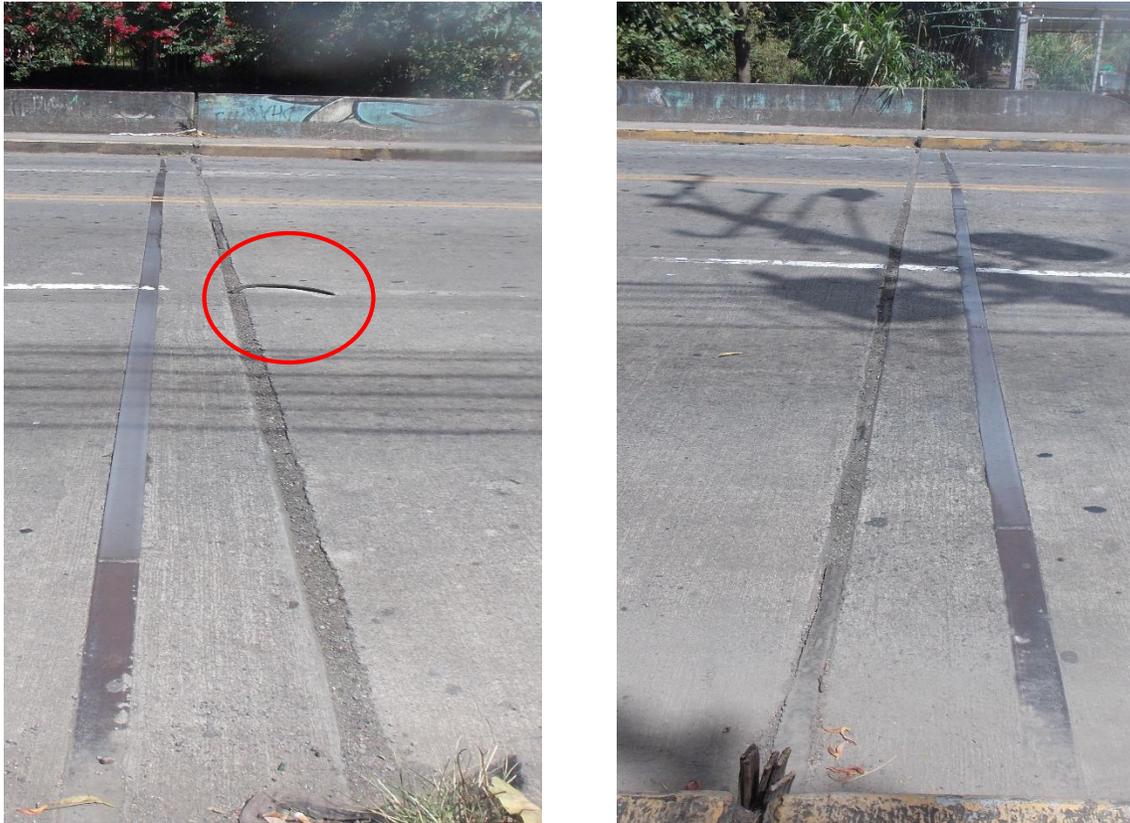
Por último, las juntas de expansión del puente sobre el río Tiribí presentan desprendimientos importantes del sello elástico, y actualmente muestran gran acumulación de sedimentos (Figura 16).

Figura 16: Estado de la junta de expansión, puente sobre el río Tiribí, tramo San Francisco – La Colina. Izq.: lado de San Francisco, el círculo rojo señala el desprendimiento en el sello de la junta; der.: lado de la Colina.
