Informe: LM – PI – UGERVN – 17 – 2018

# **Evaluación de la Ruta Nacional 4, tramo entre los poblados de Bajos de Chilamate y Vuelta de Kooper, Costa Rica**

Informe Corto

**Unidad de Gestión y Evaluación  
de la Red Vial Nacional  
PITRA – LanammeUCR**

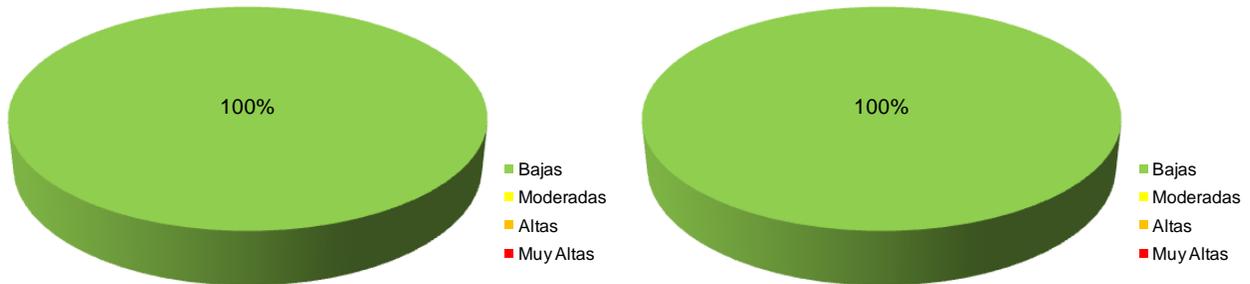
Figura 2: Resultados obtenidos con el Deflectómetro de Impacto, para el carril de ida (izquierda) y para el carril de venida (derecha), mayo del 2018.

Debido a la gran cantidad de tránsito de carga proyectado para el tramo (aproximadamente un 40% del TPD está compuesto por vehículos pesados, según el estudio realizado para estimar los *ESALs*, y por ende el diseño de la ruta), así como a posibles errores en la estimación de este parámetro (según lo estipulado en los informes de Auditoría Técnica), es importante llevar un control de la condición estructural durante los primeros años de servicio.

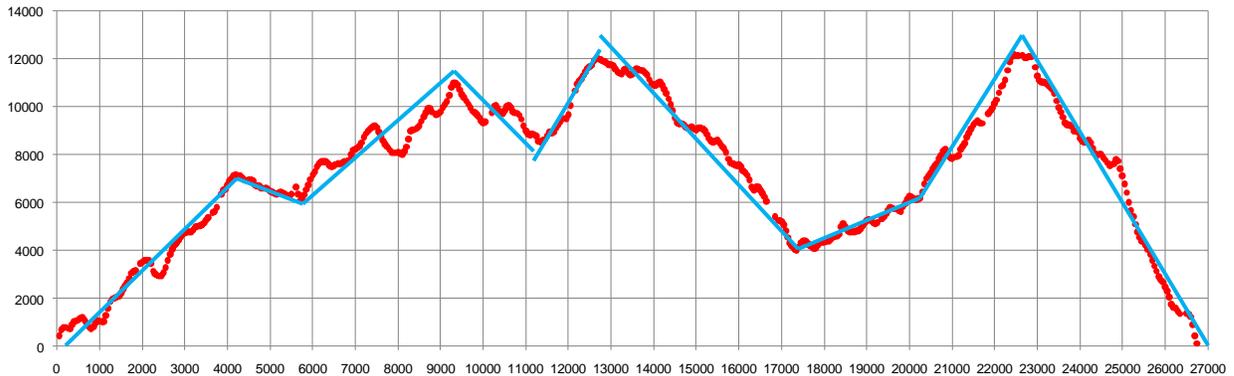
Con los resultados obtenidos de deflectometría, y conforme la metodología AASTHO de 1993, se calcularon los tramos homogéneos para esta ruta (Figura 3). Éstos identifican aquellas longitudes donde el comportamiento del paquete estructural es aproximadamente el mismo, lo cual facilita el estudio de su condición en evaluaciones posteriores, así como sus labores de mantenimiento. En total, se obtuvieron 9 tramos homogéneos para el proyecto evaluado, los cuales se indican a continuación:

- Tramo 1: del inicio de la ruta, al estacionamiento 4+150
- Tramo 2: del estacionamiento 4+150 al 5+700
- Tramo 3: del estacionamiento 5+700 al 9+300
- Tramo 4: del estacionamiento 9+300 al 11+300
- Tramo 5: del estacionamiento 11+300 al 12+600
- Tramo 6: del estacionamiento 12+600 al 17+350
- Tramo 7: del estacionamiento 17+350 al 20+300
- Tramo 8: del estacionamiento 20+300 al 22+650
- Tramo 9: del estacionamiento 22+650 al final de la ruta, est. 27+100

Figura 3: Tramos homogéneos obtenidos a partir de los datos de FWD.

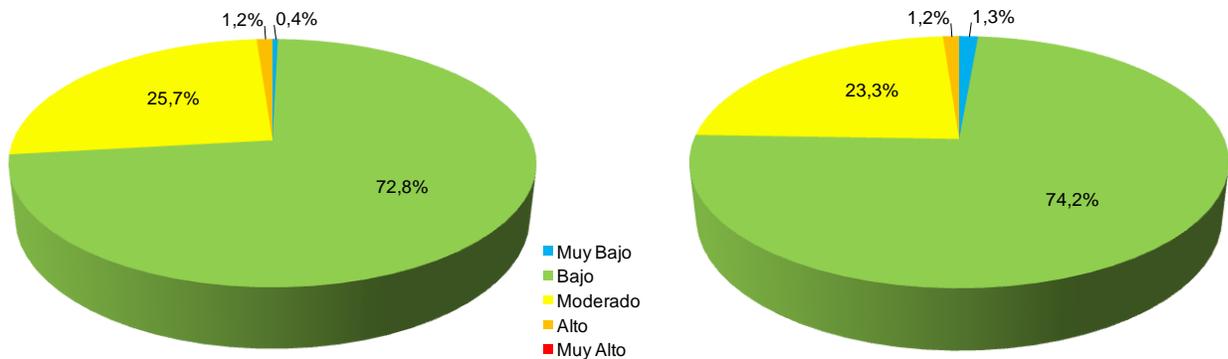
Figura 4: Resultados obtenidos con el Perfilómetro Láser, para el carril de ida (izquierda) y para el carril de venida (derecha), mayo del 2018.

Llama la atención los valores obtenidos, teniendo en cuenta que el proyecto tiene pocos meses de haber sido abierto a los usuarios. Observando los resultados ubicados espacialmente (Figura 5), si bien los tramos con regularidad moderada se distribuyen en toda la ruta, existe una longitud entre los estacionamientos 23+000 a 25+500, donde los valores de IRI pertenecen de manera mayoritaria a esta categoría. De ahí la importancia de llevar un control de este parámetro, de tal manera que puedan ser programadas las actividades de recuperación / mantenimiento, asegurando un índice de servicio adecuado para los usuarios, y que además refleje el costo de la inversión realizada.

- Monitorear los valores de IRI de la ruta, en especial entre los estacionamientos 23+000 a 25+500, creando un plan de intervención adecuado para mantener este parámetro en niveles bajos.

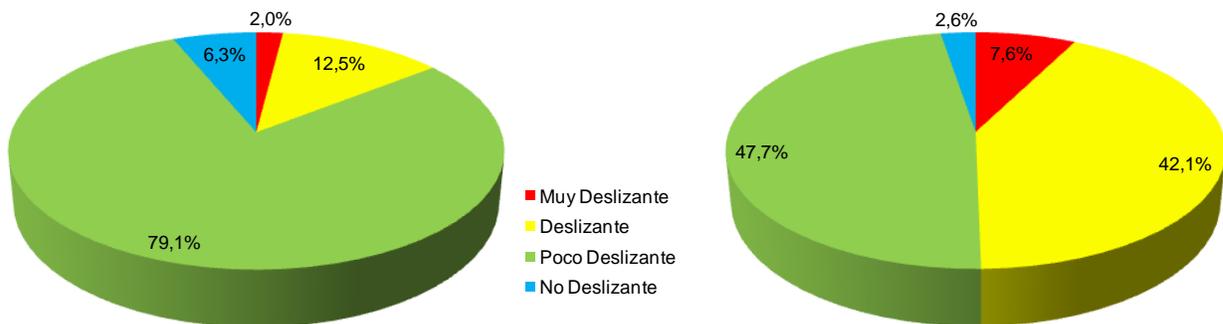
Figura 6: Resultados obtenidos con el Medidor de Agarre Superficial, para el carril de ida (izquierda) y para el carril de venida (derecha), mayo del 2018.

Con base en la gira realizada a la ruta, y los resultados de la evaluación con el *Equipo de Imágenes Georeferenciadas*, en varios tramos se presenta deterioro tipo exudación, el cual incide negativamente en el agarre superficial. Sin embargo, la diferencia de resultados de este parámetro entre ambos carriles puede deberse a otros factores: en la gira realizada en el mes de mayo, se pudo observar que por la ruta circula maquinaria y camiones provenientes de las fincas aledañas, que al incorporarse a la ruta depositan suciedad (barro) en la superficie de rueda. Este fenómeno ya se ha observado en la Ruta Nacional 27, hacia el final de la misma (llegando a Caldera), donde los camiones que van saliendo de los predios, depositan suciedad en la superficie que disminuye drásticamente su coeficiente de rozamiento, arrojando valores altos de deslizamiento en la prueba con el equipo de medición. Se recomienda a la Administración analizar la causa de esta diferencia drástica de agarre superficial entre carriles, para establecer la medida correctiva más eficiente.

- Investigar la causa por la cual el carril de venida presenta valores de agarre superficial bajos. En la misma línea, estudiar opciones de tratamientos superficiales que permitan devolver a la superficie niveles de agarre óptimos, eliminando a su vez los sitios afectados por el deterioro tipo exudación.

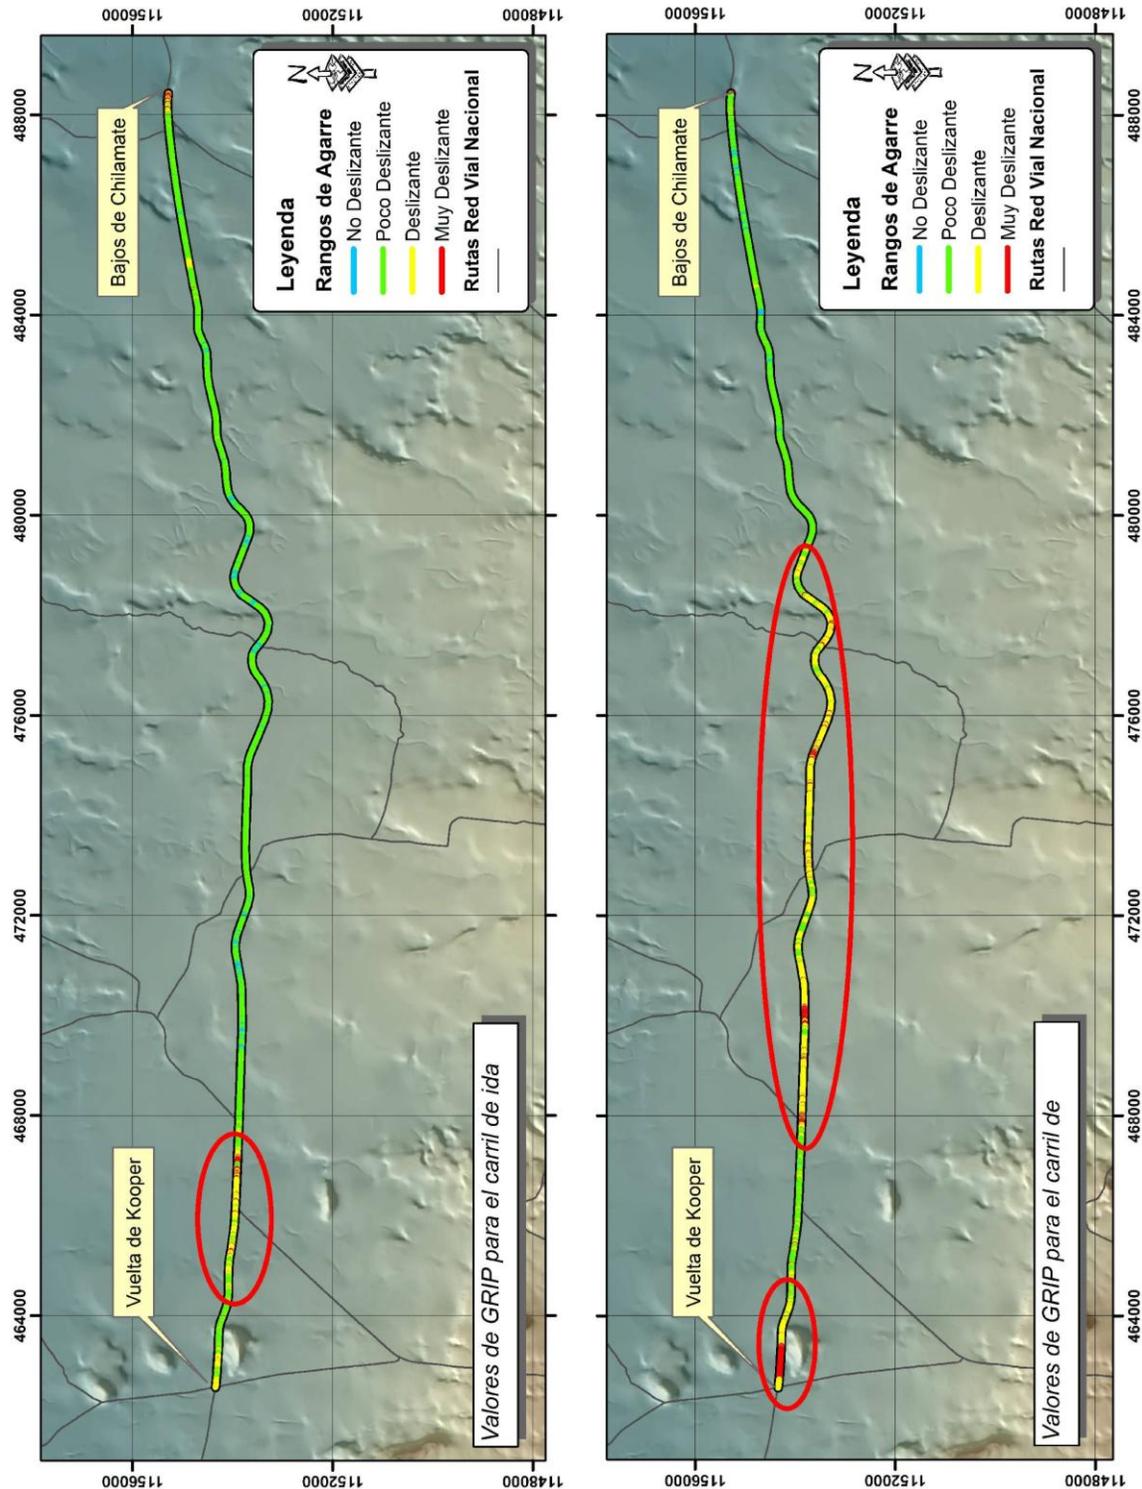
Observando los resultados en la ruta (Figura 7), en el carril de ida la longitud entre los estacionamientos 21+500 a 24+900 es la que presenta mayoritariamente zonas deslizando, con una pequeña extensión entre los estacionamientos 22+200 a 22+600 con superficies muy deslizando. En el carril de venida, las longitudes entre los estacionamientos 9+300 a 21+700, y 25+000 hasta el final de la ruta (27+100) son las que presentan superficies deslizando, con la extensión entre los estacionamientos 26+000 a 26+700 presentando superficies muy deslizando.

Figura 7: Resultados de la medición de rozamiento superficial para cada carril del tramo. Los círculos rojos señalan las zonas donde prevalecen los valores de agarre bajos.

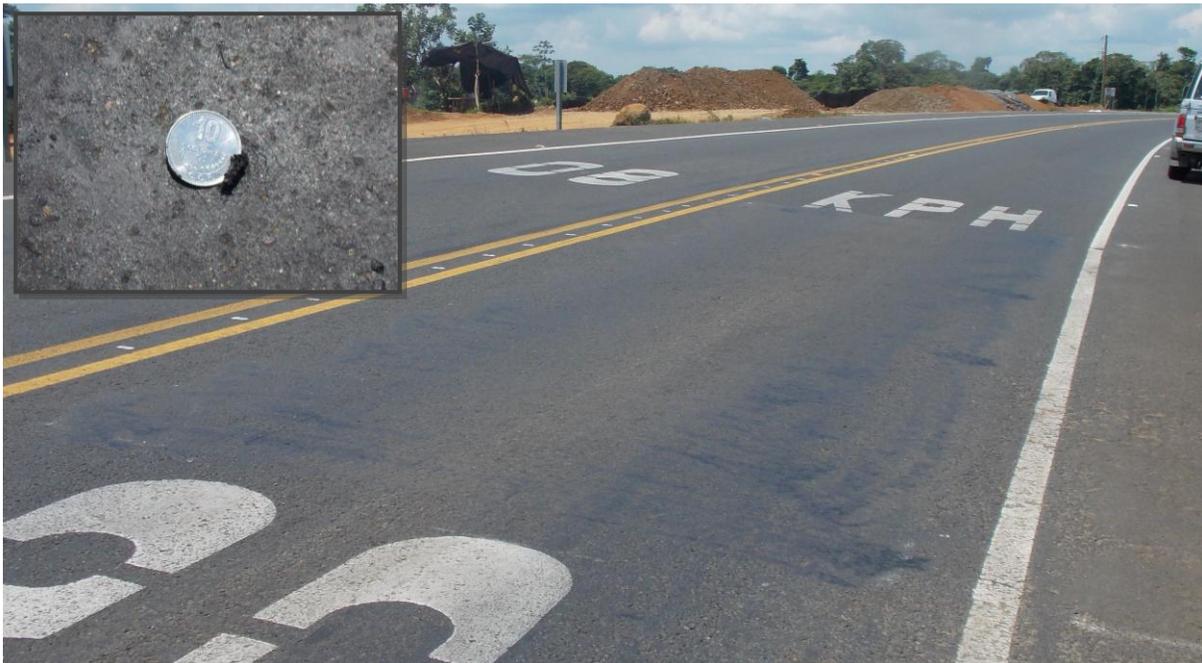
Durante la visita a la ruta, fue posible observar segregación en la superficie así como indicios de exudación en varios sitios (Figura 8). Este último deterioro ha estado

presente desde la apertura de la ruta, dado que en una gira realizada por funcionarios de la UGERVN en el mes de setiembre del año 2017<sup>1</sup>, fue posible observar varios puntos donde la exudación era evidente. En la visita realizada este año, varios de esos sitios mostraron una reparación de tipo “perfilado”, con el objeto de eliminar la superficie afectada. Se debe recalcar que este trabajo no es una solución definitiva, dado que la exudación es un defecto de la mezcla (ya sea por la calidad de los materiales, el proceso de mezclado o incluso en su diseño mismo), lo cual queda comprobado en el hecho de que en varios sitios donde se realizó este perfilado, se ha vuelto a presentar exudación (Figura 9).

Figura 8: Exudación en el est. 5+000, carril de venida.

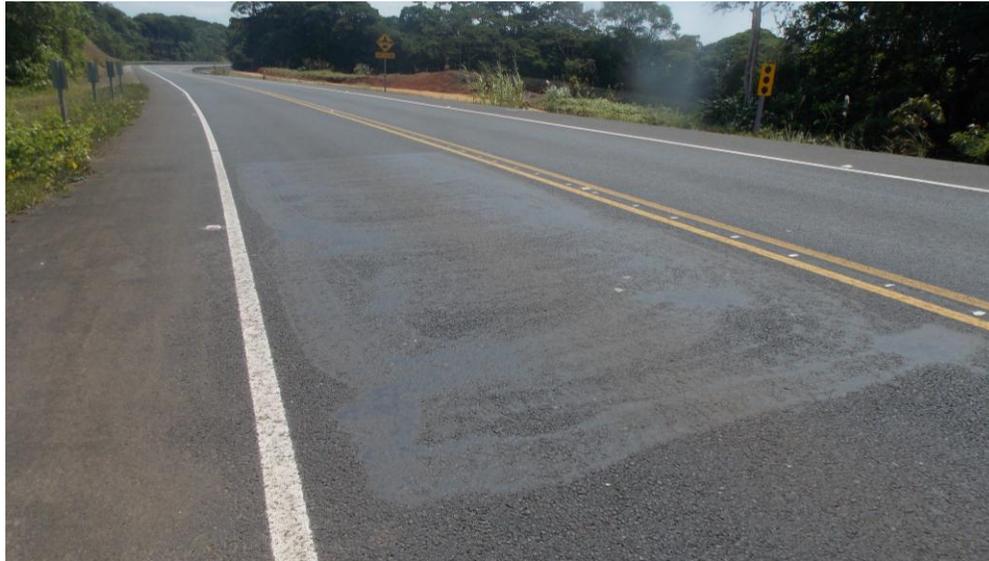
Figura 9: Exudación en el est. 5+100, carril de venida, en zona donde se había realizado el perfilado (nótese la forma rectangular).

En general, la ruta se encuentra en buenas condiciones estructurales y funcionales. De ahí que todos los tramos homogéneos obtenidos tengan la nota Q1. Sin embargo, desde el punto de vista de seguridad vial, varios tramos presentan valores bajos de agarre, al punto que necesiten de intervención en forma de tratamientos superficiales. En la gira realizada, así como en el análisis de deterioros, se determinó que la exudación es el deterioro que más afecta la superficie de ruedo; sin embargo, la diferencia de niveles de agarre obtenidas entre sentidos, no puede ser explicada satisfactoriamente con estos resultados. De esta misma visita, se pudo observar que una medida paliativa aplicada en aquellos puntos afectados por exudación, es la de realizar un perfilado superficial: en varios de estos sitios, la exudación ha vuelto a darse, lo cual ratifica que el problema es de la mezcla asfáltica en sí.

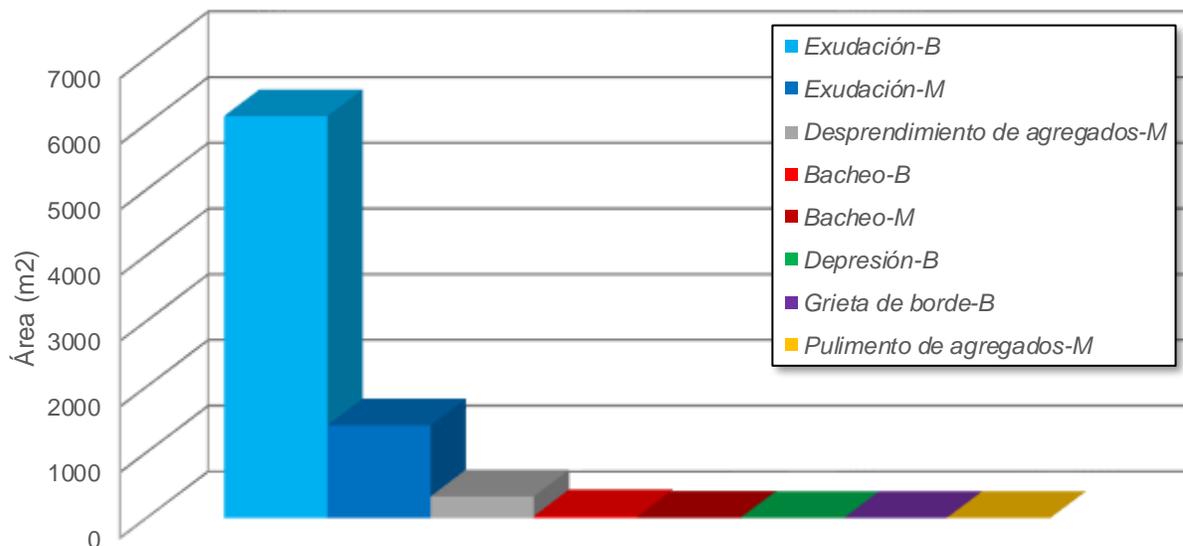
Con base en la evaluación con el *Equipo de Imágenes Georeferenciadas*, se comprueba que la exudación es el deterioro que predomina en el proyecto, con un total de 7526 m<sup>2</sup> afectados (3,9% del área de la superficie de ruedo), seguido del desprendimiento de agregados, con poco menos de 330 m<sup>2</sup> (0,2% del área de la superficie de ruedo). El desglose completo de deterioros identificados, se muestra en la Figura 10.

Figura 10: Deterioros identificados, tramo Chilamate – Vuelta de Kooper, agosto 2018.

En esta figura, los deterioros se muestran con su severidad asociada (*B* se refiere a severidad baja, *M* a severidad media). Además de éstos, también se identificaron bacheos, grietas de borde y pulimento de agregados, pero el área (o longitud, según corresponda) afectada es muy baja, por lo que se trata de problemas muy localizados y no una tendencia en la ruta.

Se recomienda repetir la evaluación de deterioros en el año 2019, para determinar si el área afectada por éstos permanece aproximadamente parecida, o si por el contrario aumenta, señalando un posible fallo en la mezcla asfáltica utilizada, lo que permitiría a la Administración tomar medidas correctivas de este problema.

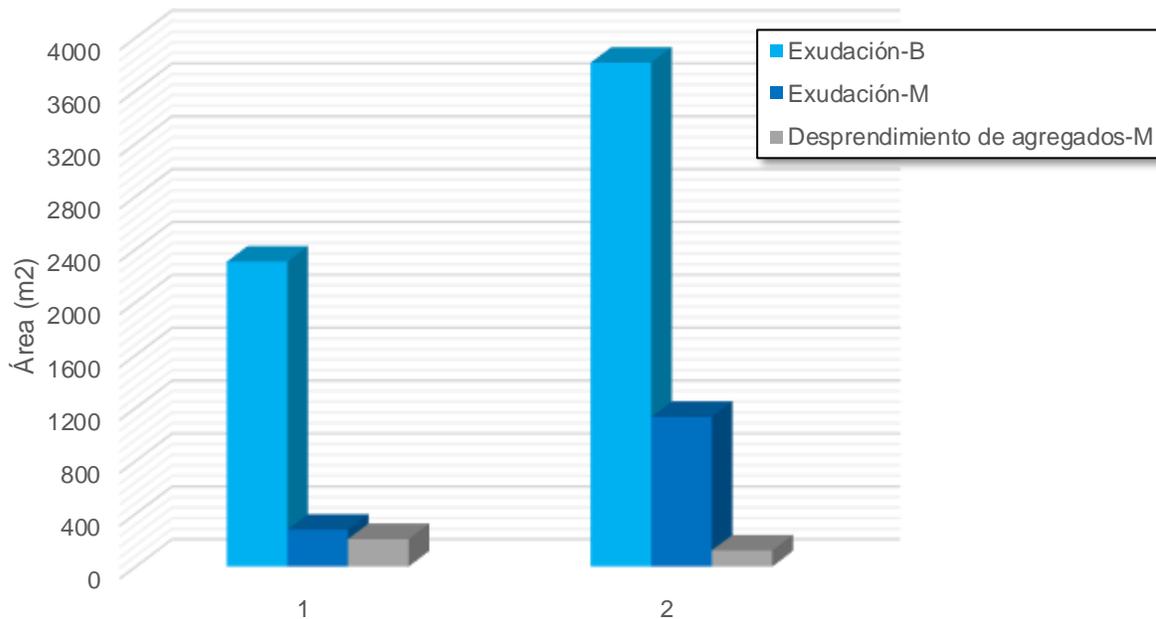
Figura 11: Desglose de los principales deterioros identificados por sentido (izquierda, ida; derecha, venida), tramo Chilamate – Vuelta de Kooper, agosto 2018.

Si bien la cantidad de área total afectada por exudación es mayor en el sentido de venida en comparación con el sentido de ida (4942 m<sup>2</sup> vs 2584 m<sup>2</sup>, respectivamente), esto no explica la diferencia importante de resultados por sentido, obtenida con el Medidor de Agarre Superficial. Por último, el área afectada por desprendimiento de agregados (*severidad media*) en el sentido de ida es de 208 m<sup>2</sup>, casi el doble que en el sentido de venida de 122 m<sup>2</sup>.

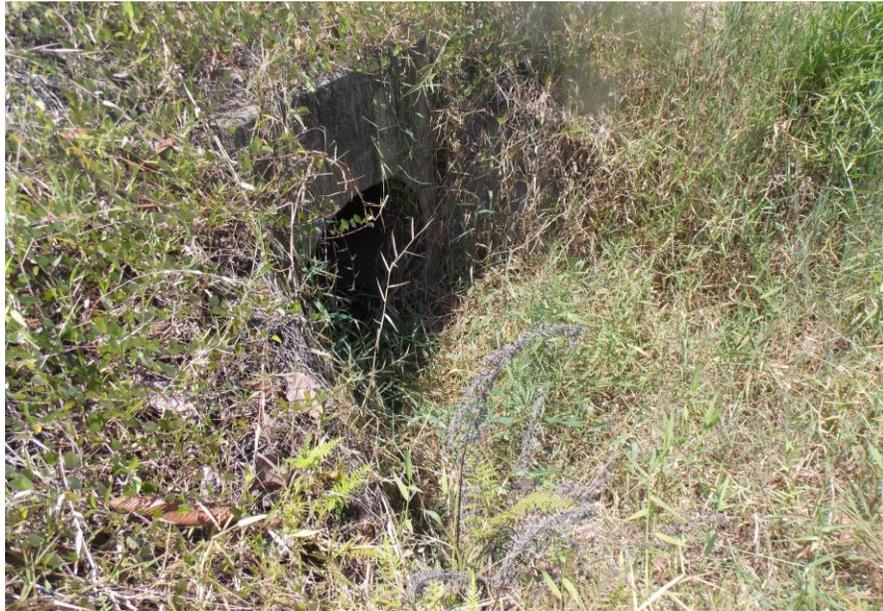
- Todas presentan estructuras en concreto, con aletones y delantales tanto a la entrada como a la salida, en buen estado general.
- 2 de las alcantarillas presentan inicios de socavación en el delantal de salida.
- 14 no presentan protección de concreto en los taludes inmediatos a la estructura.
- 16 alcantarillas presentan gran cantidad de vegetación en sus extremos, que pueden comprometer su eficiencia hidráulica (Figura 12).
- 5 alcantarillas presentan sedimentación que disminuye su sección hidráulica (Figura 13). Una de las visitadas, la que se encuentra en la estación 13+800, presenta más de la mitad de su sección sumergida en sedimento (Figura 14).

*Figura 12: Vista de la entrada, alcantarilla en el est. 7+150.*

- Monitorear periódicamente el estado de las estructuras de puentes y alcantarillas. Realizar de manera regular limpiezas en las mismas, esto para eliminar la posibilidad de que sedimentos acumulados en la orilla de la superficie de ruedo, pueda llegar a obstruir los sistemas de desagüe.

- Dar mantenimiento preventivo a las obras de control y pasos de aguas (cunetas, alcantarillas), en forma de limpieza de sedimentos y vegetación, para de esta manera garantizar su eficiencia cuando se presentan lluvias.

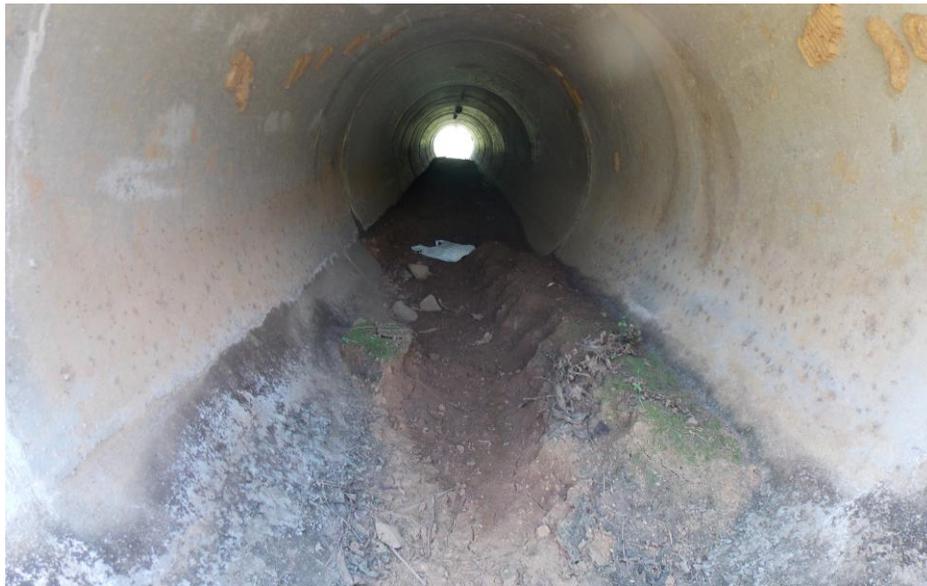
Un aspecto muy importante a recalcar es que la zona que atraviesa el tramo, está constituida principalmente por fincas que se dedican al cultivo de la piña. Esta actividad, sumada al tipo de suelos presentes (residuales, de tipo limo arenoso, muy susceptibles a la erosión por lluvia cuando no presentan adecuada cobertura vegetal), genera gran cantidad de sedimentos que sobrecargan los sistemas de drenajes. De ahí la importancia de realizar campañas periódicas de limpieza de estas estructuras.

*Figura 13: Presencia de sedimento dentro de la tubería, alcantarilla en el est. 25+250.*

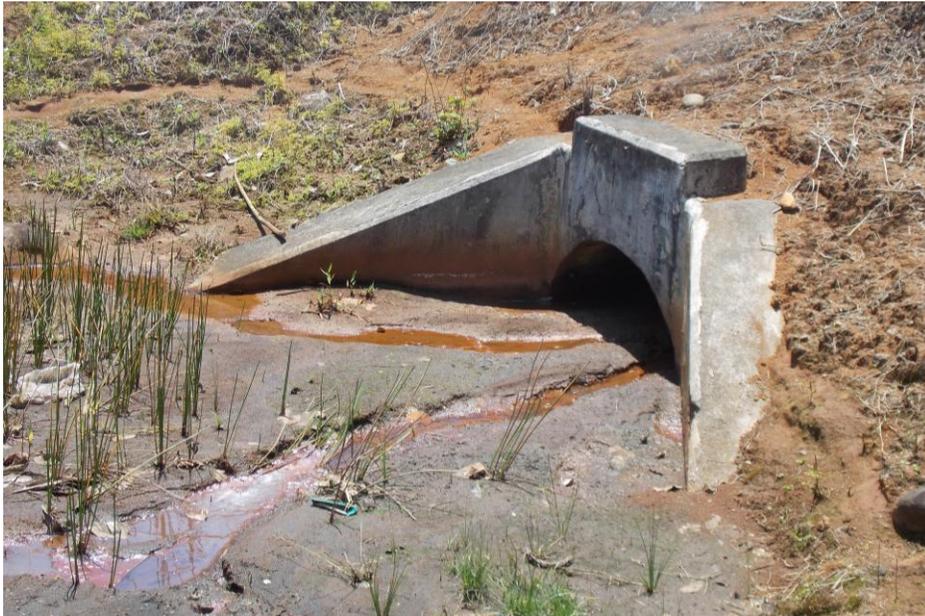
*Figura 14: Alcantarilla parcialmente obstruida, vista de la entrada, est. 13+800*

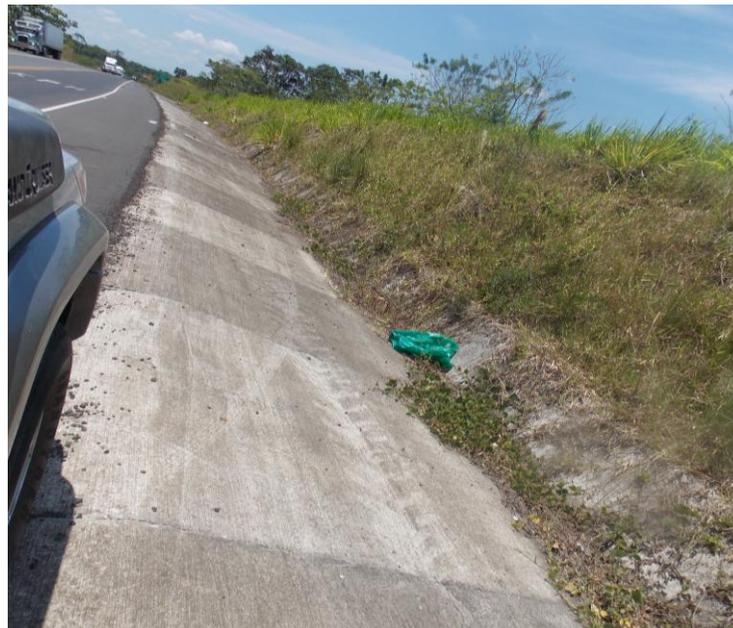
En el aspecto de las cunetas, aproximadamente un 50% de la longitud del tramo presenta estas estructuras. Construidas en concreto, muestran un buen estado general; sin embargo, ya varias muestran problemas de sedimentación y crecimiento de plantas, tal y como se muestra en la Figura 15.

*Figura 15: Condición de la cuneta, est. 17+000.*
