LM-PI-UP-PN14-2014

## FISCALIZACIÓN DEL PUENTE SOBRE EL RÍO RINCÓN RUTA NACIONAL No. 245

Preparado por:  
Unidad de Puentes

San José, Costa Rica  
16 de diciembre de 2014

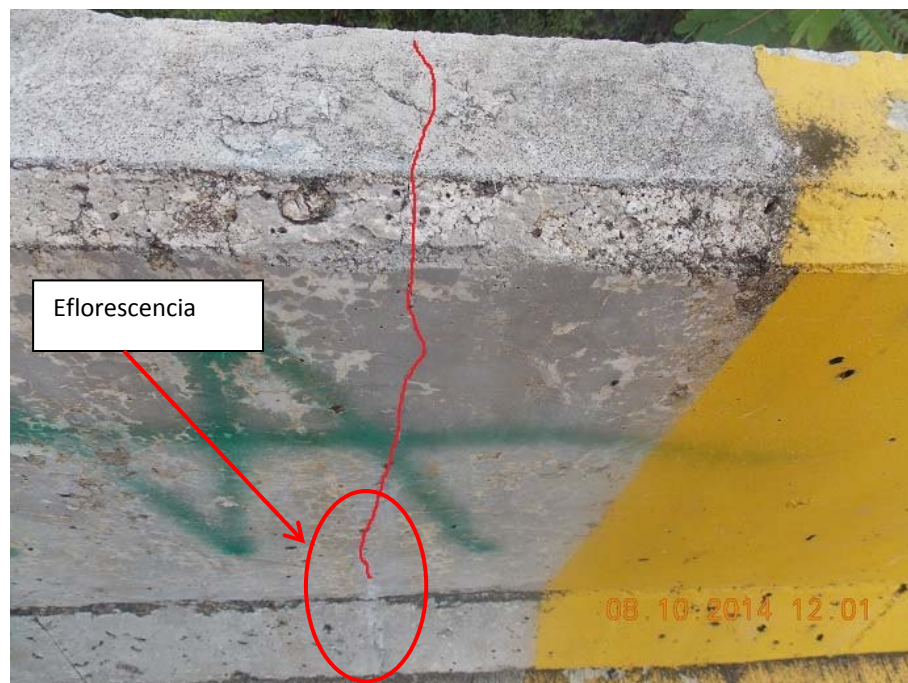
Elementos	Observaciones	Riesgo o vulnerabilidad	Recomendaciones
2.1. Barrera vehicular	La barrera vehicular presentaba agrietamiento y eflorescencia (ver figura 1).	Las eflorescencias son evidencia de las filtraciones que pasan a través de las grietas. Estas filtraciones aumentan la vulnerabilidad a la oxidación y corrosión del refuerzo de la barrera vehicular.  La barrera vehicular es una estructura en voladizo diseñada para contener vehículos dentro del puente, una posible oxidación del refuerzo aumenta la vulnerabilidad a una disminución de la capacidad estructural.	Realizar una inspección detallada de la barrera vehicular para determinar su estado actual. Si se determina que la capacidad de la barrera es insuficiente para cumplir los requisitos de la norma AASHTO LRFD 2012 se recomienda una sustitución.  Procurar la asesoría de profesionales expertos en seguridad vial e ingeniería estructural.

**Figura 1:** Agrietamiento y eflorescencia en barrera vehicular del costado este

2.1 BARRERA VEHICULAR	3		<p>La barrera vehicular presentaba agrietamiento y eflorescencia (ver figura 1). Las eflorescencias son evidencia de las filtraciones que pasan a través de las grietas. Estas filtraciones aumentan la vulnerabilidad a la oxidación y corrosión del refuerzo de la barrera vehicular.</p> <p>La barrera vehicular es una estructura en voladizo diseñada para contener vehículos dentro del puente, una posible oxidación del refuerzo aumenta la vulnerabilidad a una disminución de la capacidad estructural.</p> <p>El guardavías del costado este del acceso norte presentaba una terminación pelgrosa (ver figura 2). Los guardavías no estaban anclados a la barrera vehicular (ver figura 3). Una terminación inadecuada de los guardavías aumenta la vulnerabilidad de que los vehículos queden anclados en un eventual impacto.</p> <p>Un guardavías anclado a la barrera vehicular del puente aumenta la rigidez y continuidad del sistema de contención vehicular.</p>

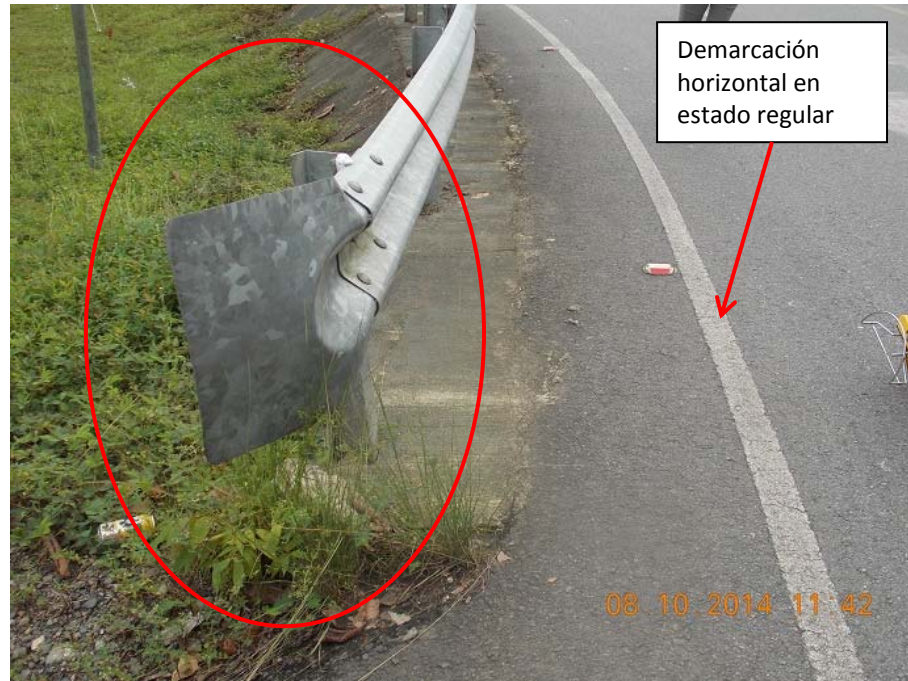
Elementos	Observaciones	Riesgo o vulnerabilidad	Recomendaciones
2.2. Guardavías	<p>El guardavías del costado este del acceso norte presentaba una terminación peligrosa (ver figura 2).</p> <p>Los guardavías no estaban anclados a la barrera vehicular (ver figura 3).</p>	<p>Una terminación inadecuada de los guardavías aumenta la vulnerabilidad de que los vehículos queden anclados en un eventual impacto.</p> <p>Un guardavías anclado a la barrera vehicular del puente aumenta la rigidez y continuidad del sistema de contención vehicular.</p>	<p>Colocar los guardavías con un extremo “abatido” y debidamente anclado al terreno y el otro extremo anclado a la barrera vehicular del puente, siguiendo las recomendaciones del fabricante.</p> <p>Procurar la asesoría de un profesional experto en seguridad vial.</p>

**Figura 2:** Guardavías con terminación peligrosa. Estado regular de la demarcación horizontal

2.2 GUARDA VÍAS	No está contemplado en el formulario		<p>Colocar los guardavías con un extremo "abrido" y debidamente anclado al terreno y el otro extremo anclado a la barrera vehicular del puente, siguiendo las recomendaciones del fabricante.</p> <p>Procurar la asesoría de un profesional experto en seguridad vial.</p>

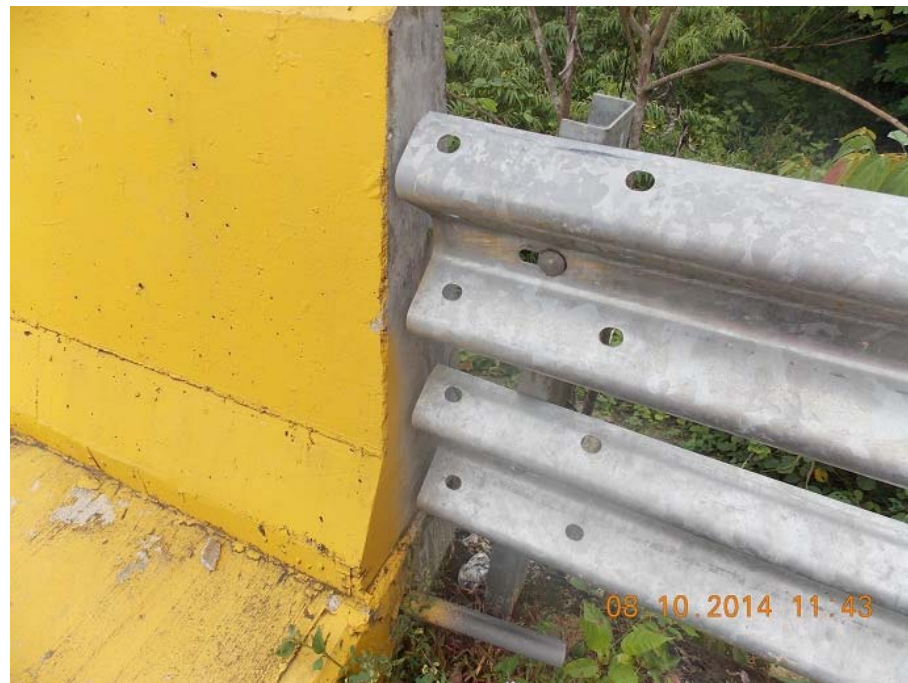
**Figura 3:** El guardavías no está anclado a la barrera vehicular.

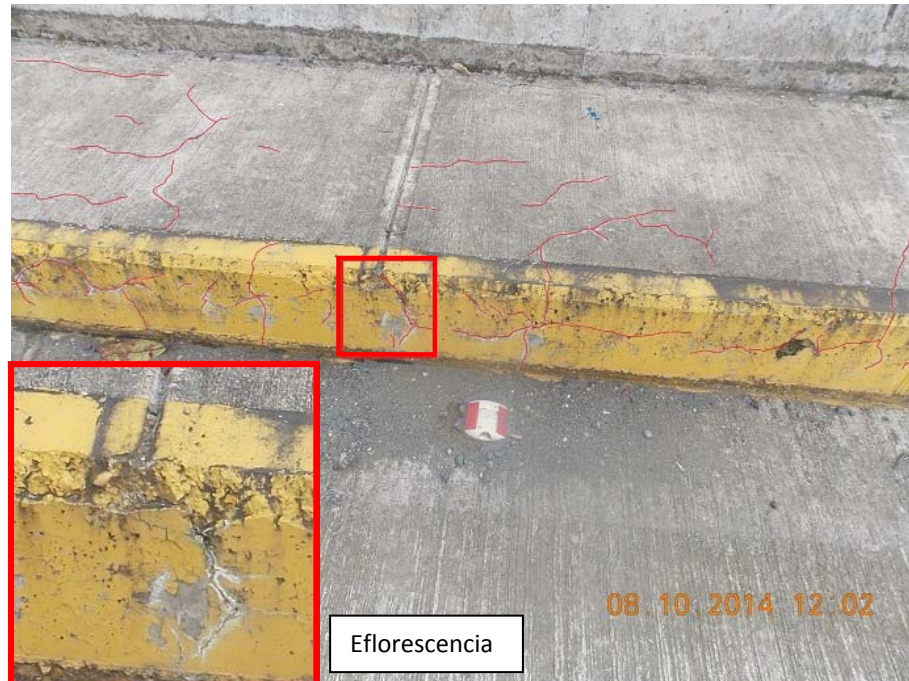
2.3. Aceras y sus accesos	<p>Las aceras presentaban agrietamiento en dos direcciones y eflorescencia (ver figura 4).</p> <p>El ancho de las aceras no cumple con la dimensión mínima que exige la ley 7600.</p>	<p>Los daños observados aumentan la vulnerabilidad a disminución de la capacidad estructural de la acera y una disminución de la vida útil.</p>	<p>Realizar una inspección detallada de la acera para determinar su estado actual. Se debe determinar si la acera requiere de una rehabilitación o una sustitución.</p> <p>Ampliar la acera para que cumpla con las dimensiones mínimas que exige la Ley 7600.</p> <p>Procurar la asesoría de un profesional experto en ingeniería estructural y de sistemas de protección para estructuras de concreto.</p>

**Figura 4:** Agrietamiento y eflorescencias en acera del costado este.

2.3 ACERAS Y SUS ACCESOS	No está contemplado en el formulario		<p>Realizar una inspección detallada de la acera para determinar su estado actual. Se debe determinar si la acera requiere de una rehabilitación o una sustitución.</p> <p>Ampliar la acera para que cumpla con las dimensiones mínimas que exige la Ley 7600.</p> <p>Procurar la asesoría de un profesional experto en ingeniería estructural y de sistemas de protección para estructuras de concreto.</p>

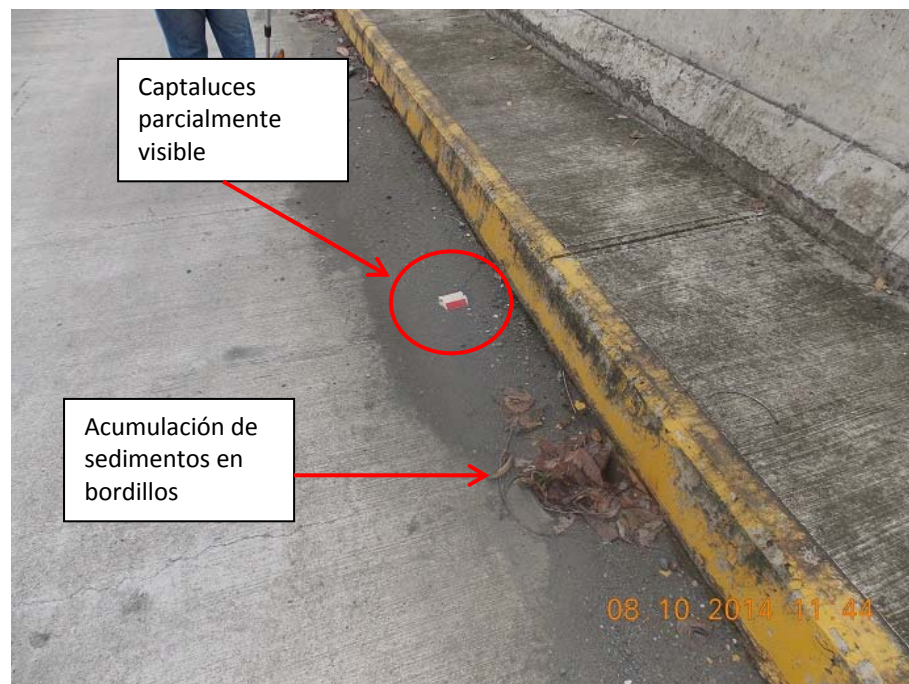
Elementos	Observaciones	Riesgo o vulnerabilidad	Recomendaciones
3.2. Bordillos y sistema de drenaje del puente	<p>Se observó acumulación de sedimentos y agua en los bordillos (ver figuras 5 y 6).</p> <p>Se observaron drenajes parcialmente obstruidos con sedimentos y basura (ver figura 7).</p> <p>La longitud de los tubos de extensión de los drenajes es insuficiente según la norma AASTHO LRFD 2012 (ver figura 8).</p>	<p>Si los ductos de drenaje están obstruidos se incrementa el riesgo de acumulación de agua de lluvia en la calzada que podría causar hidropneumato de los vehículos y consecuentemente un accidente de tránsito sobre el puente.</p> <p>La descarga directa de agua sobre las vigas de ambas superestructuras de acero aumenta la vulnerabilidad al deterioro y la reducción de la vida útil del puente.</p>	<p>Limpiar periódicamente los bordillos y ductos de drenaje del puente. Establecer un programa de mantenimiento rutinario que incluya dichas labores de limpieza.</p> <p>Colocar tubos de extensión en los agujeros de desagüe del puente que se extiendan al menos 100 mm por debajo del nivel inferior de las vigas principales de acero, según está establecido en la especificación AASTHO LRFD 2012.</p>

**Figura 5:** Acumulación de sedimentos en bordillo. El captaluces era parcialmente visible.

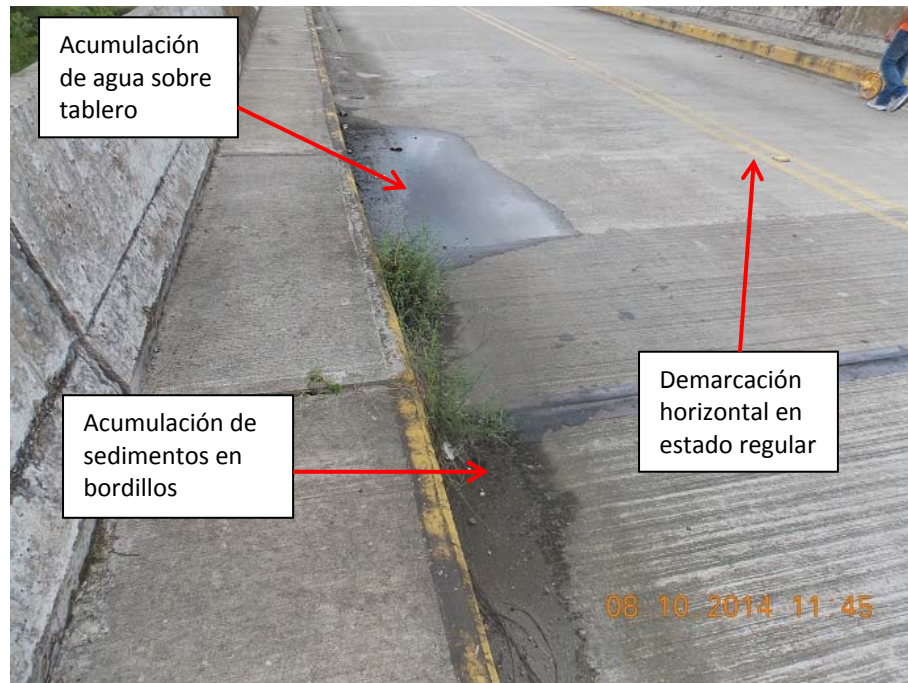
**Figura 6:** Acumulación de sedimentos y agua en bordillo. Demarcación horizontal regular.

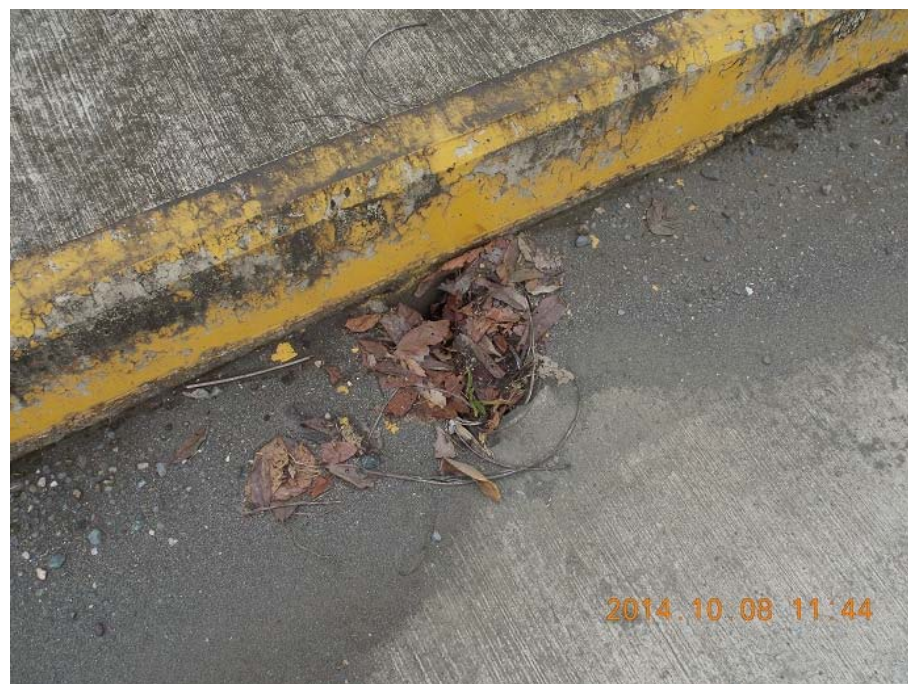
**Figura 7:** Acumulación de sedimentos y basura en drenaje.

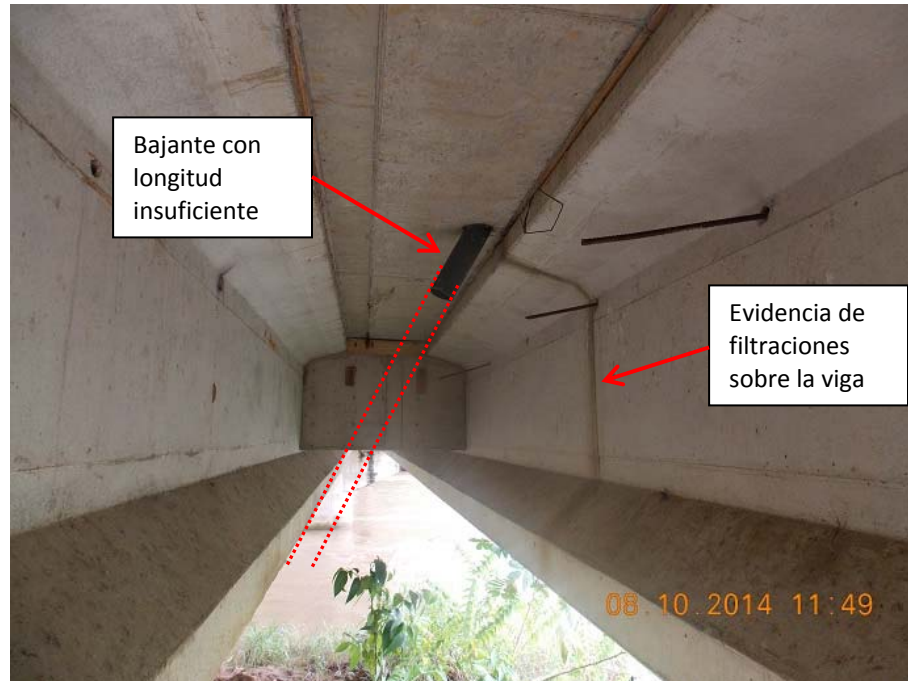
**Figura 8:** Tubo de extensión del drenaje con longitud insuficiente.

6. aumentar la longitud de los tubos de extensión de los drenajes con base en AASTHO LRFD;
7. colocar sellos impermeables en las aceras del puente;
8. evaluar y corregir el daño en la superficie de rodamiento de los accesos;

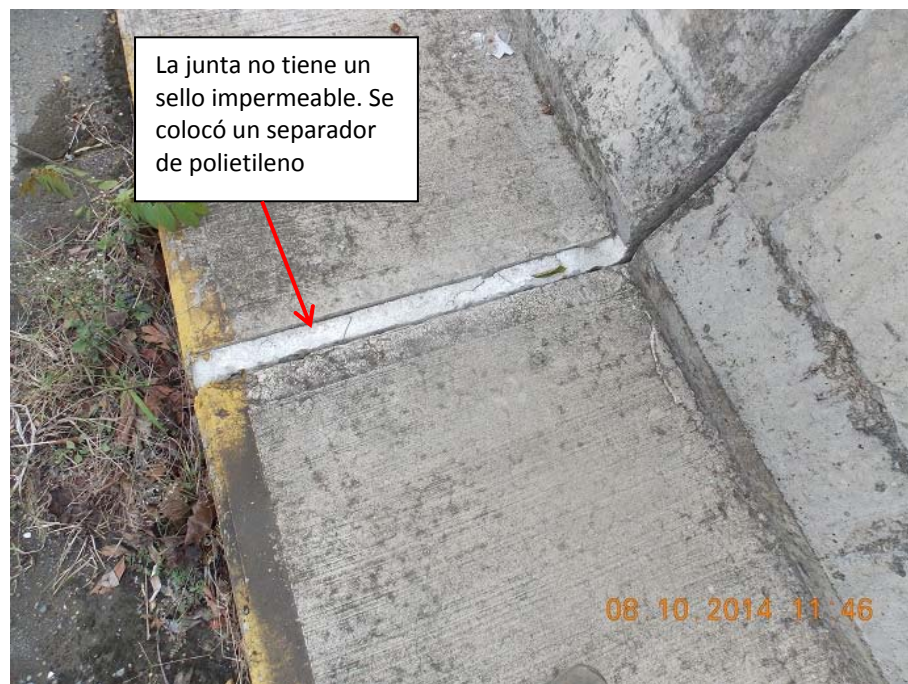
3.3. Juntas de expansión	<p>Las juntas de expansión de las aceras no contaban con un sello que impida la filtración de agua (ver figura 9).</p> <p>Se observó evidencia de filtraciones aparentemente a través de las juntas sobre las pilas y los bastiones (ver figuras 10 y 11).</p>	<p>Las filtraciones a través de las juntas de expansión aumentan la vulnerabilidad a daños en la subestructura del puente.</p>	<p>Colocar sellos impermeables en las juntas de las aceras del puente.</p> <p>Evaluar las juntas existentes para determinar si hay filtración. Implementar las medidas correctivas pertinentes.</p> <p>Procurar la asesoría de un profesional experto en sistemas de impermeabilización para juntas de puentes.</p>

**Figura 9:** Junta de expansión de las aceras sin un sello impermeable.

3.3. JUNTAS DE EXPANSIÓN	4	Las juntas de expansión de las aceras no contaban con un sello que impida la filtración de agua (ver figura 9). Se observó evidencia de filtraciones aparentemente a través de las juntas sobre las pilas y los bastiones (ver figuras 10 y 11). Las filtraciones a través de las juntas de expansión aumentan la vulnerabilidad a daños en la subestructura del puente.

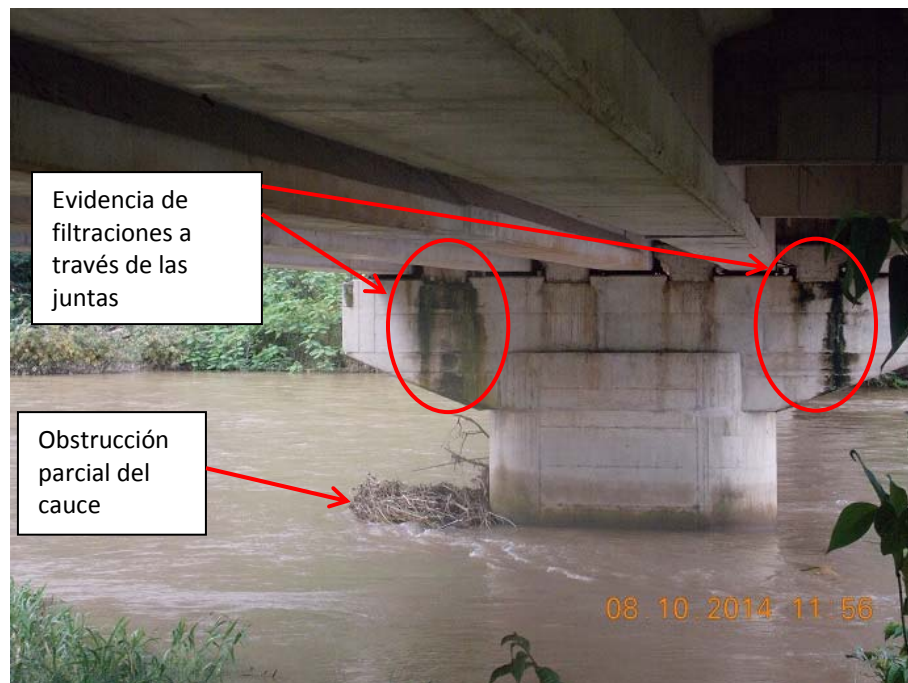
Elementos	Observaciones	Riesgo o vulnerabilidad	Recomendaciones
3.7. Cauce del río	<p>El cauce del río interactúa con el puente.</p> <p>Se observó acumulación de basura aguas arriba de las pilas del puente que obstruían parcialmente el cauce (ver figura 10).</p>	Las obstrucciones en el cauce afectan el comportamiento hidráulico del río previsto en el diseño.	<p>Realizar un análisis hidrológico de la cuenca y un análisis hidráulico del puente para determinar la vulnerabilidad ante los fenómenos de socavación o sedimentación.</p> <p>Establecer un programa de mantenimiento periódico del cauce río.</p> <p>Procurar la asesoría de un profesional experto en ingeniería hidráulica e hidrología.</p>

**Figura 10:** Filtraciones sobre pila y obstrucciones en el cauce.

3.7. CAUCE DEL RÍO	No está contemplado en el formulario	El cauce del río interfiere con el puente. Se observó acumulación de basura aguas arriba de las pilas del puente que obstruyen parcialmente el cauce (ver figura 10). Las obstrucciones en el cauce afectan el comportamiento hidráulico del río previsto en el diseño.											
<b>4. TIENAS - SUPERFICIE A LOS TIENAS CORRESPONDIENTES CON EL FORMULARIO DE INSPECCIÓN (GRADO DE DAÑO)</b>													
Ninguna.													
Realizar un análisis hidrológico de la cuenca y un análisis hidráulico del puente para determinar la vulnerabilidad ante los fenómenos de socavación o sedimentación. Establecer un programa de mantenimiento periódico del cauce río. Procurar la asesoría de un profesional experto en ingeniería hidráulica e hidrología.

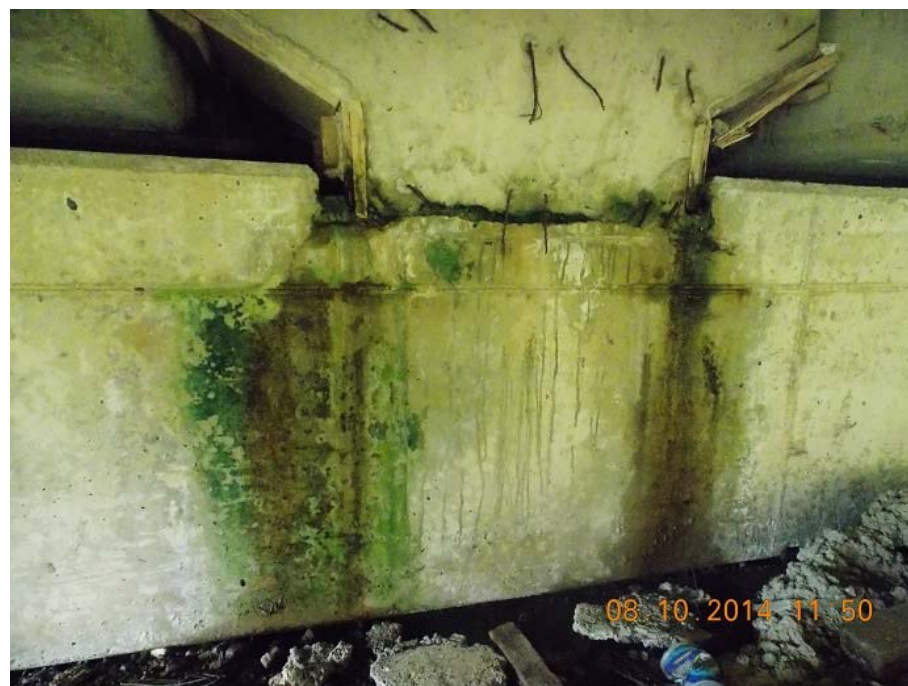
**Figura 11:** Filtraciones sobre el bastión sur.

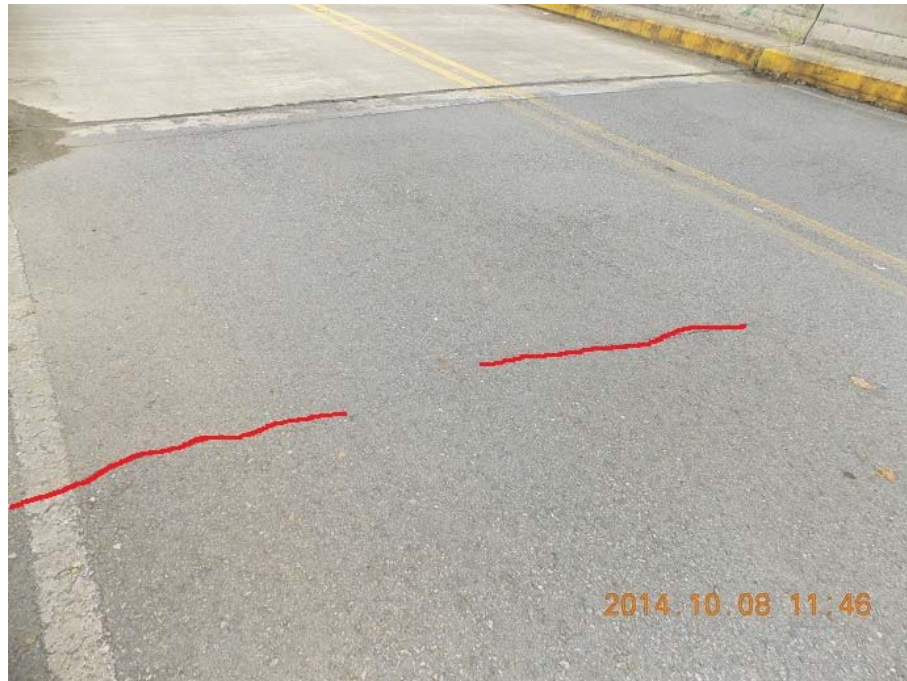
<b>Elementos</b>	<b>Observaciones</b>	<b>Riesgo o vulnerabilidad</b>	<b>Recomendaciones</b>
3.4. Accesos <ul style="list-style-type: none"> <li>• Superficie de rodamiento</li> <li>• Rellenos de aproximación</li> <li>• Taludes</li> <li>• Muros de retención</li> <li>• Losa de aproximación</li> </ul>	Se observó agrietamiento en el pavimento de la superficie de rodamiento del acceso sur (ver figura 12).	Los daños en la superficie de rodamiento de los accesos disminuyen la comodidad del usuario y pueden inducir a daños en el puente como deterioro de las juntas.	Evaluar el daño observado en el pavimento de la superficie de rodamiento del acceso sur para determinar sus causas e implementar las medidas correctivas pertinentes.  Procurar la asesoría de un profesional experto en pavimentos.

**Figura 12:** Agrietamiento del pavimento del acceso sur.

3.4. ACCESOS	12	Se observó aprietamiento en el pavimento de la superficie de rodamiento del acceso sur (ver figura 12). Los daños en la superficie de rodamiento de los accesos disminuyen la comodidad del usuario y pueden inducir a daños en el puente como deterioro de las juntas.

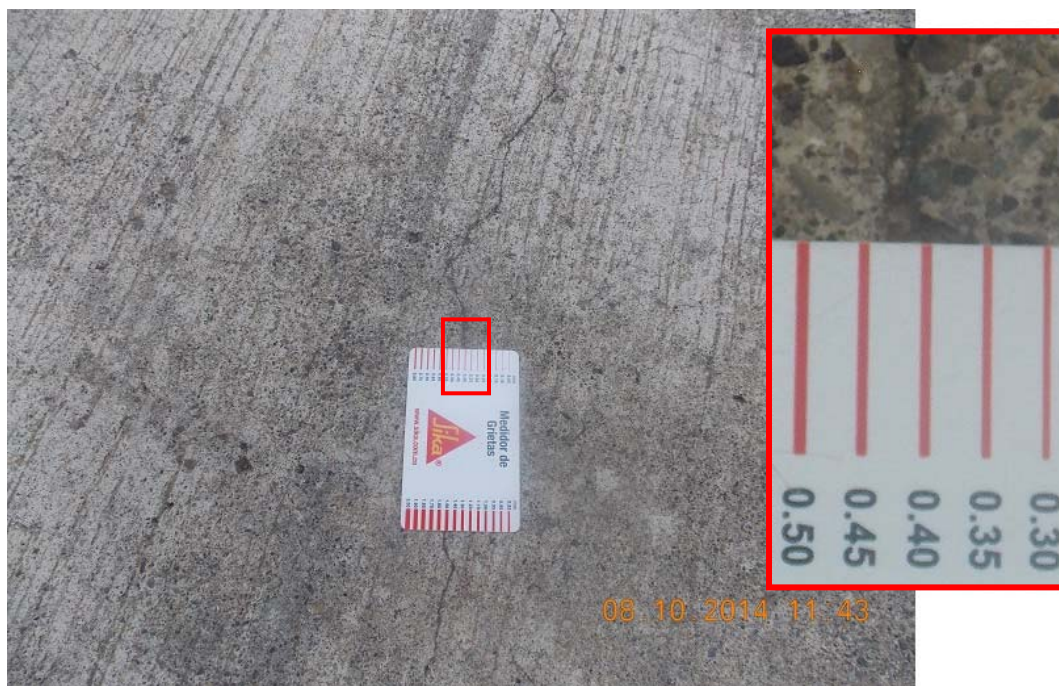
Elementos	Observaciones	Riesgo o vulnerabilidad	Recomendaciones
4.1. Tablero (losa de concreto).	<p>Se observó agrietamiento de hasta 0,4mm en una dirección en sentido perpendicular al eje longitudinal del puente en la cara superior del tablero (ver figura 13).</p> <p>En la cara inferior del tablero se observaron eflorescencias (ver figura 14) y agrietamiento en dos direcciones (ver figura 15).</p>	Los daños observados en el tablero son indicativos de fatiga de la losa de concreto ante la acción de carga vehicular.	<p>Realizar una inspección detallada de la losa y un análisis estructural para determinar su estado actual y evaluar la necesidad de rehabilitar o sustituir.</p> <p>Si se determina que la capacidad estructural de la losa no ha disminuido, protegerla con un sistema que impida las filtraciones de agua a través de las grietas.</p> <p>Procurar la asesoría de un profesional experto en ingeniería estructural.</p>

**Figura 13:** Agrietamiento en una dirección en la cara superior del tablero.

4.1. TABLERO (Losa de concreto, Rejilla de acero, Tablero de acero, tablero de madera)	5	Se observó agratamiento de hasta 0,4mm en una dirección en sentido perpendicular al eje longitudinal del puente en la cara superior del tablero (ver figura 13). En la cara inferior del tablero se observaron eflorescencias (ver figura 14) y agratamiento en dos direcciones (ver figura 15). Los datos observados en el tablero son indicativos de fatiga de la losa de concreto ante la acción de carga vehicular. No se observaron deficiencias durante la inspección.		Realizar una inspección detallada de la losa y un análisis estructural para determinar su estado actual y evaluar la necesidad de rehabilitar o sustituir. Si se determina que la capacidad estructural de la losa no ha disminuido, protegerá con un sistema que impida las filtraciones de agua a través de las grietas. Procurar la asesoría de un profesional experto en ingeniería estructural.

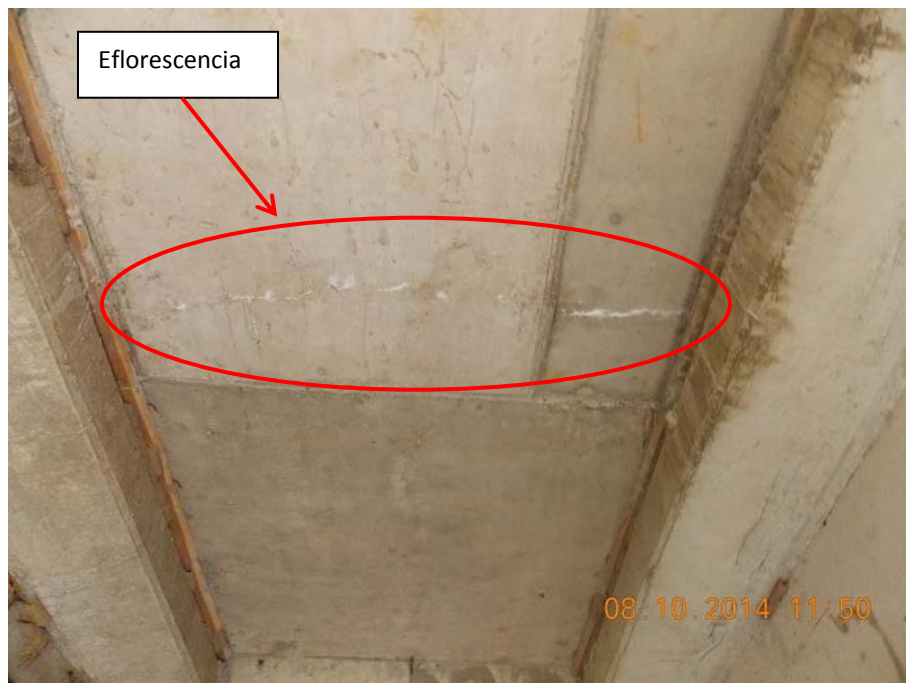
**Figura 14:** Eflorescencia en cara inferior de la losa del tablero.

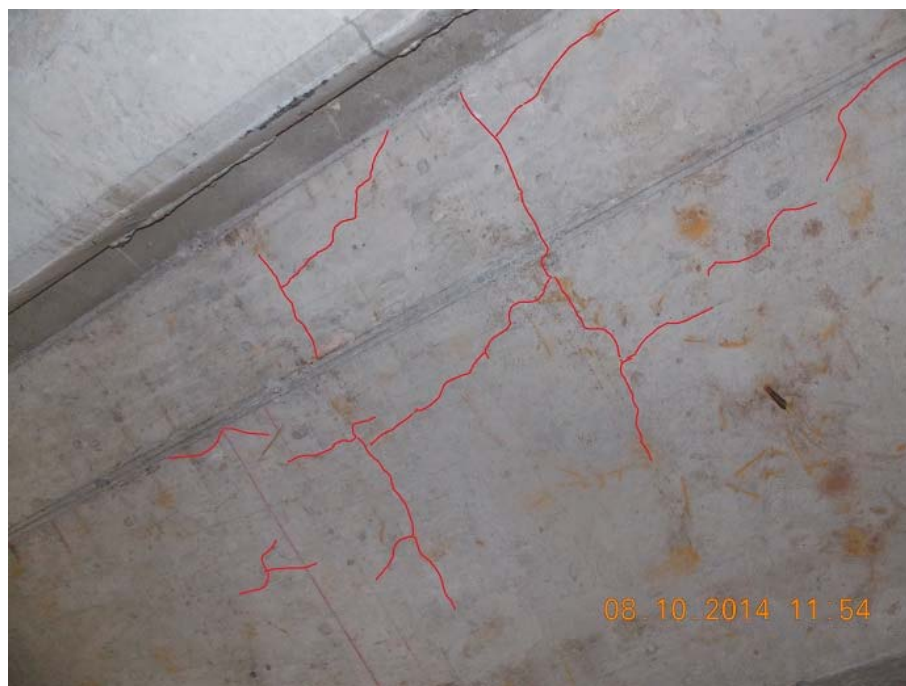
**Figura 15:** Agrietamiento en dos direcciones en la cara inferior de la losa del tablero.

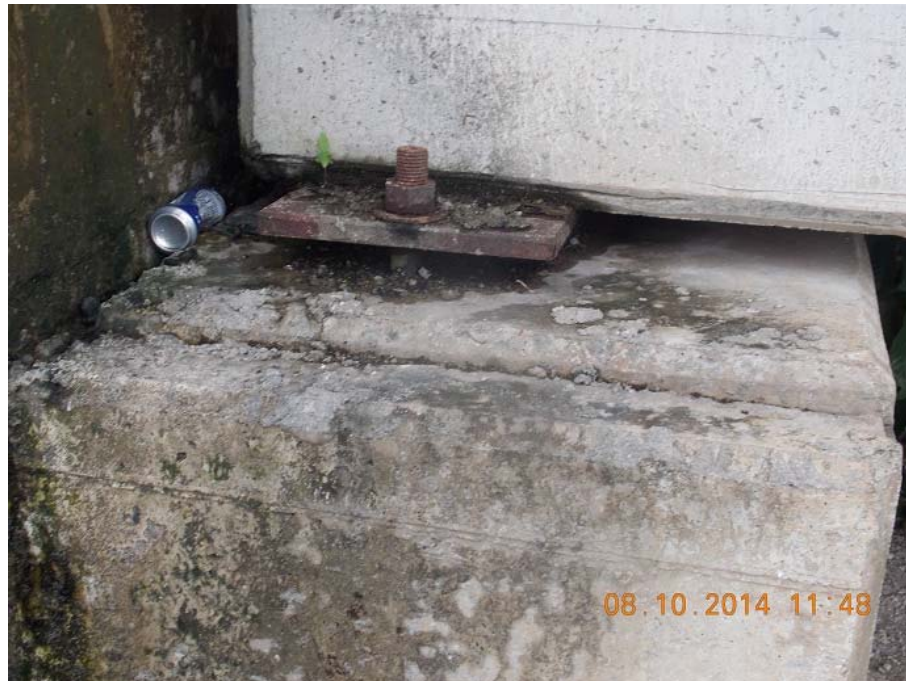
Elementos	Observaciones	Riesgo o vulnerabilidad	Recomendaciones
5.1. Apoyos en bastiones y pilas (longitud de asiento, estado del apoyo)	Los apoyos estaban en contacto con sedimentos y humedad (ver figura 16). Los elementos metálicos presentaban oxidación (ver figura 16). La longitud de asiento medida en el bastión sur es de 800 mm.	El contacto de los apoyos con humedad y sedimentos aumentan la vulnerabilidad de daño por corrosión de los elementos metálicos.	Implementar las medidas pertinentes para evitar que los apoyos tengan contacto con humedad y sedimentos. <i>Ver 3.3 Juntas de expansión.</i> Proteger los elementos metálicos de los apoyos con un sistema de protección contra la corrosión adecuado a las condiciones ambientales del sitio. Procurar la asesoría de un profesional experto en sistemas de protección contra la corrosión.

**Figura 16:** Apoyo en contacto con sedimentos y con oxidación en las piezas metálicas.

11. minimizar el contacto de los apoyos con sedimentos y humedad;
12. proteger los elementos metálicos del puente contra la corrosión;
13. para solucionar las deficiencias observadas se recomienda que la Administración procure la asesoría de profesionales expertos en ingeniería estructural, análisis estructural, diseño de puentes, seguridad vial, ingeniería hidráulica, diseño de pavimentos, ingeniería en construcción y presupuestos;
