# PROYECTO "CUATRO CUADRANTES"

## INFORME DE LABORATORIO

### CONTROL DE AVANCE

31 DE ENERO, 2000

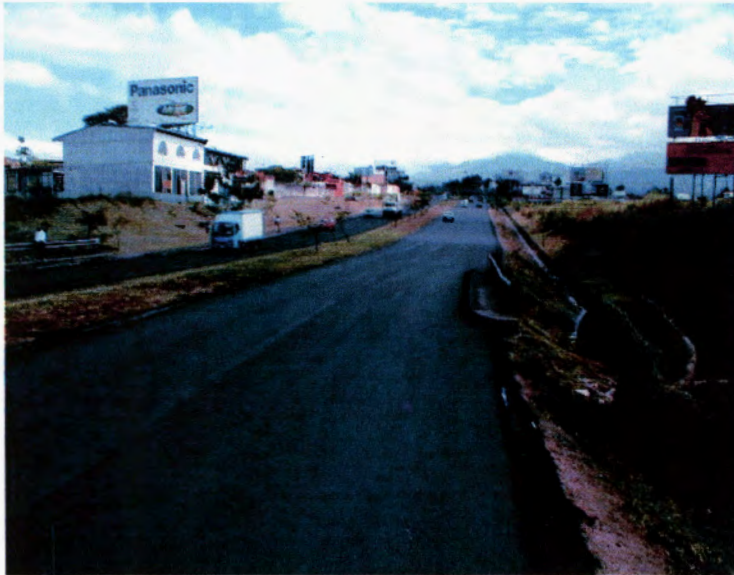
*Fotografía F1:* Vista general del recarpeteo en las cercanías a la Rotonda de La Y Griega.

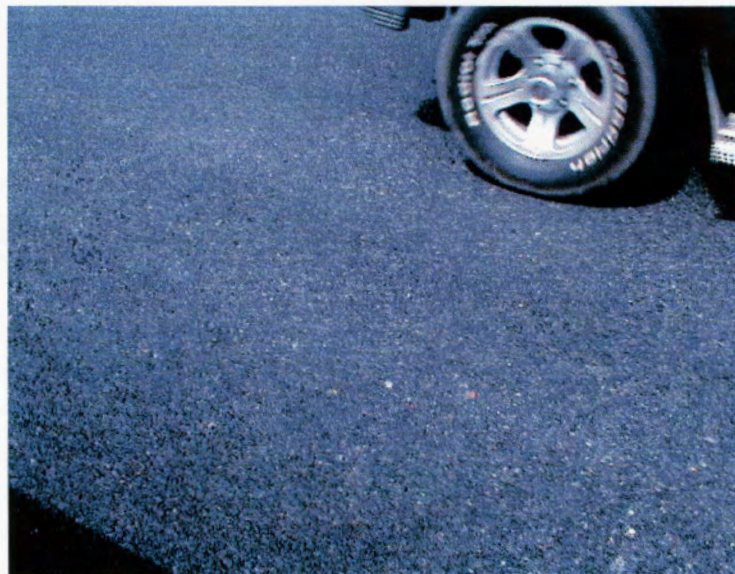
*Fotografía F2:* Capa de liga colocada lista para colocación de sobre-capas.

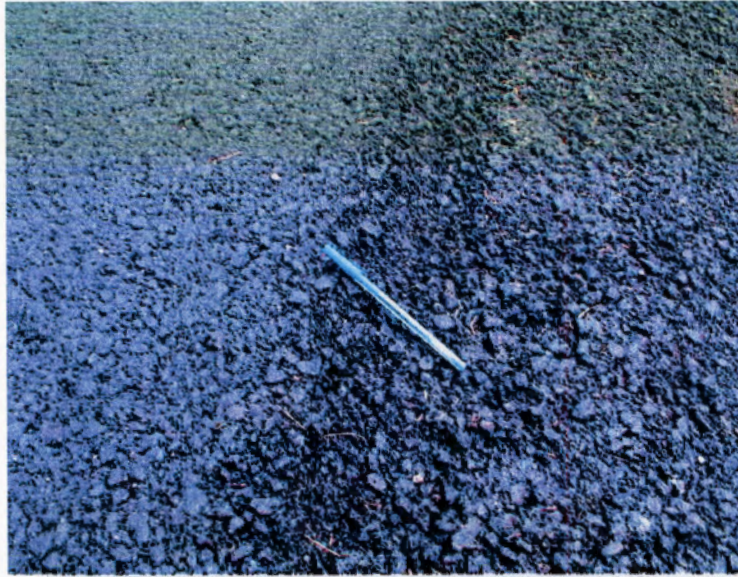
*Fotografía F3: Detalle de diferencias de textura superficial.*

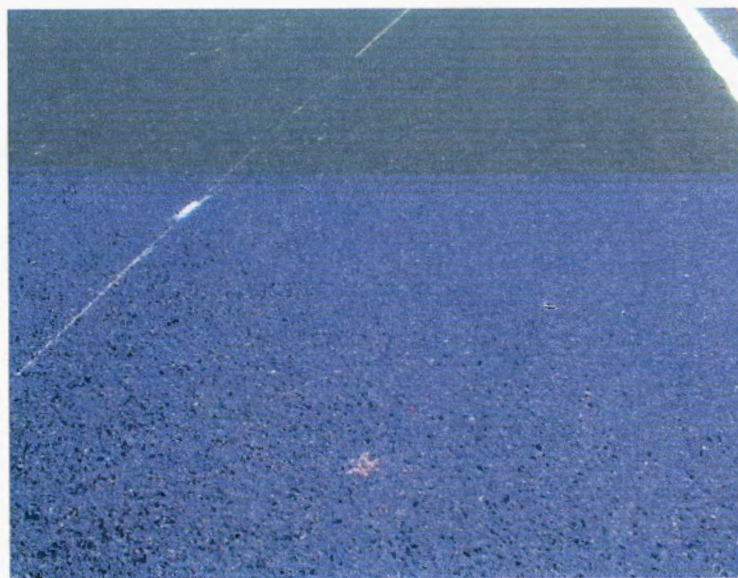
*Fotografía F4: Acabado característico de la sobrecapa.*

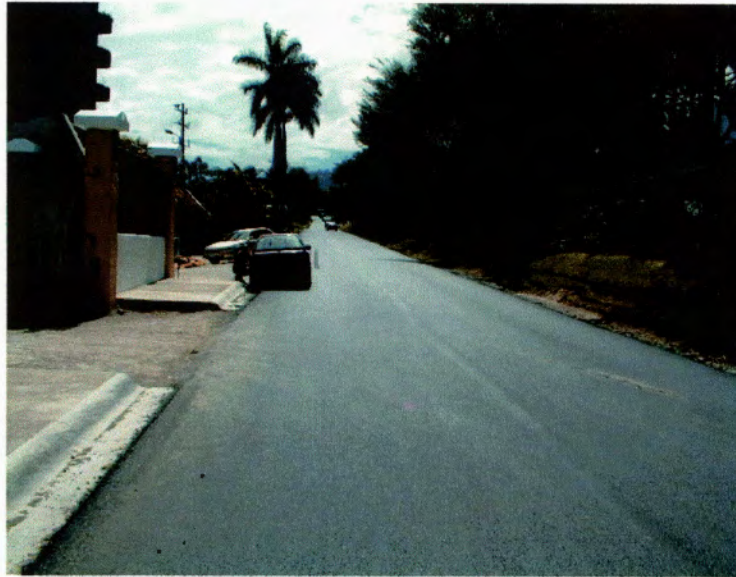
*Fotografía F1:* Vista general del recarpeteo en las cercanías al Country Club.

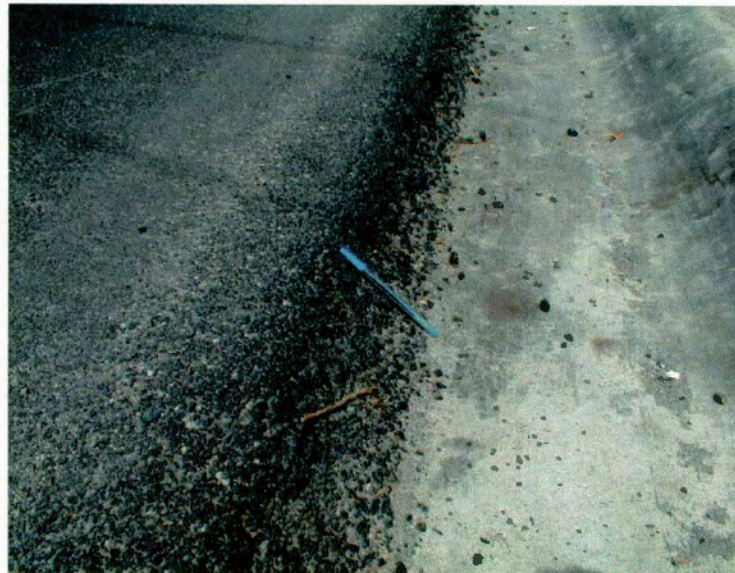
*Fotografía F2:* Acabado de borde de pavimento y espesor de sobre-capa.

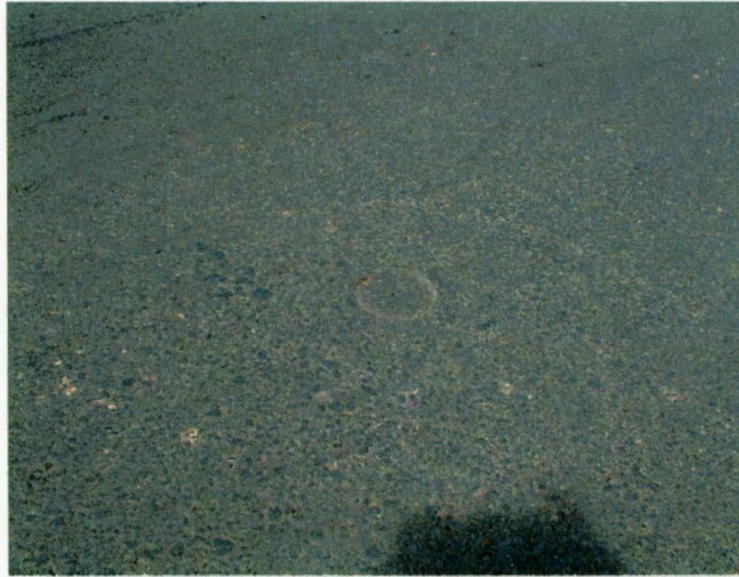
*Fotografía F3: Acabado característico de la sobre-capa.*

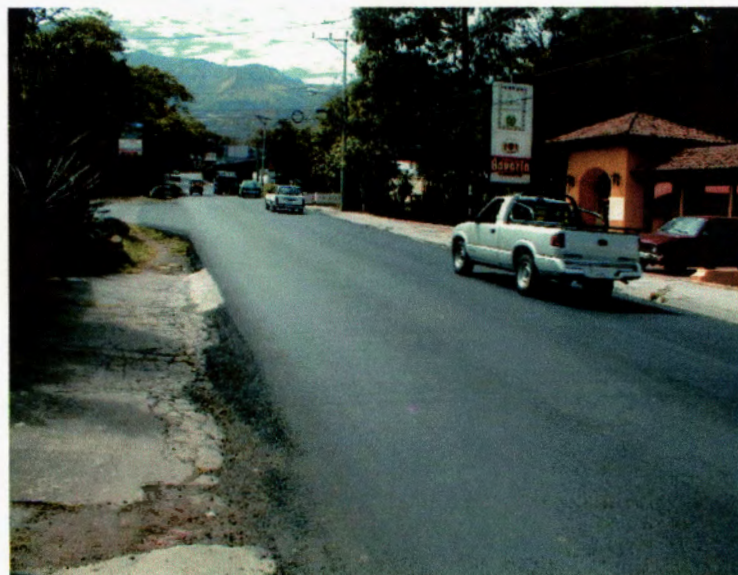
*Fotografía F4: Vista general del recarpeteo en las carcanías al cruce de San Rafael de Escazú.*

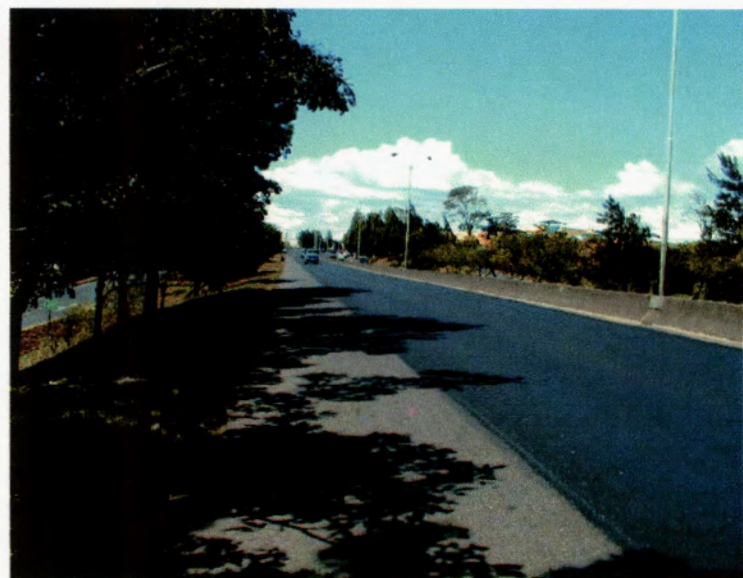
*Fotografía F1:* Vista general del recarpeteo en las cercanías al Mall Real Cariari.

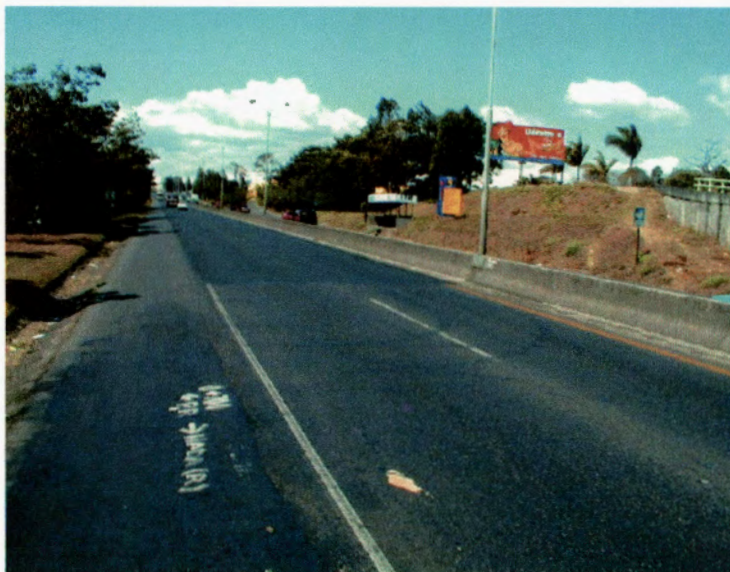
*Fotografía F2:* Vista general del recarpeteo en las cercanías al Hotel Meliá Cariari.

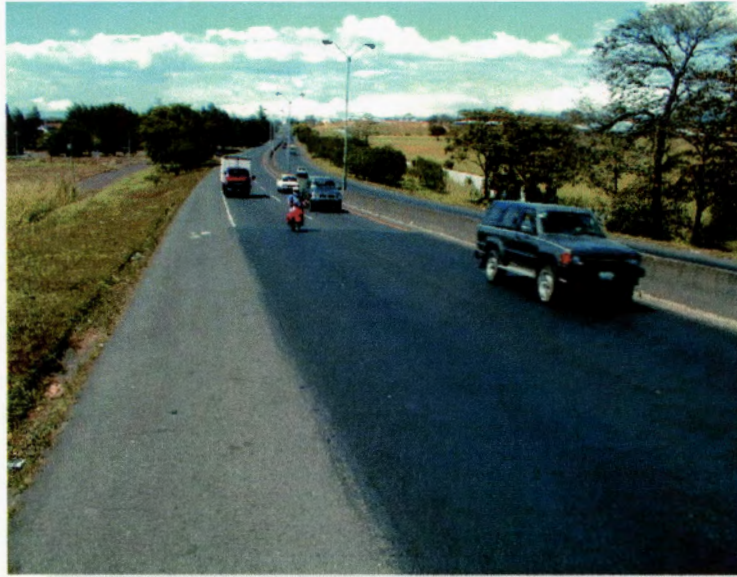
*Fotografía F3: Vista general de recarpeteo en las cercanías al Residencial*

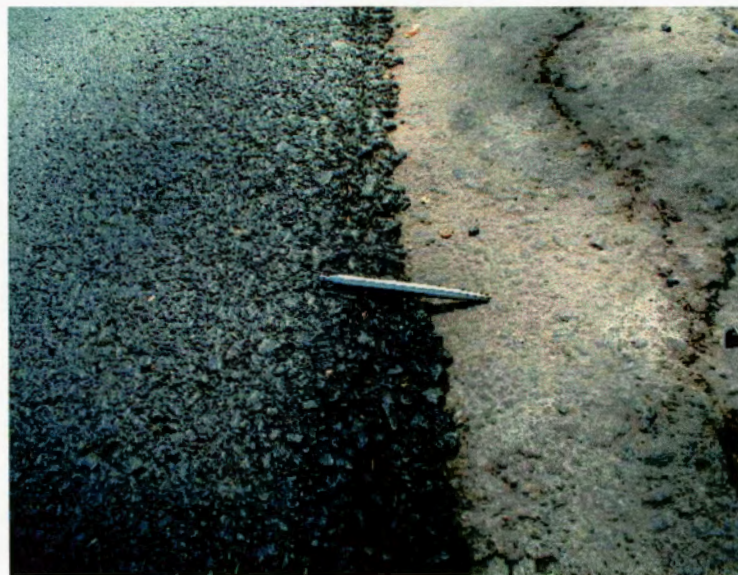
*Fotografía F4: Chequeo de espesor de sobre-capa aproximadamente de 5.0 cm y detalle del borde de la sobre-capa.*

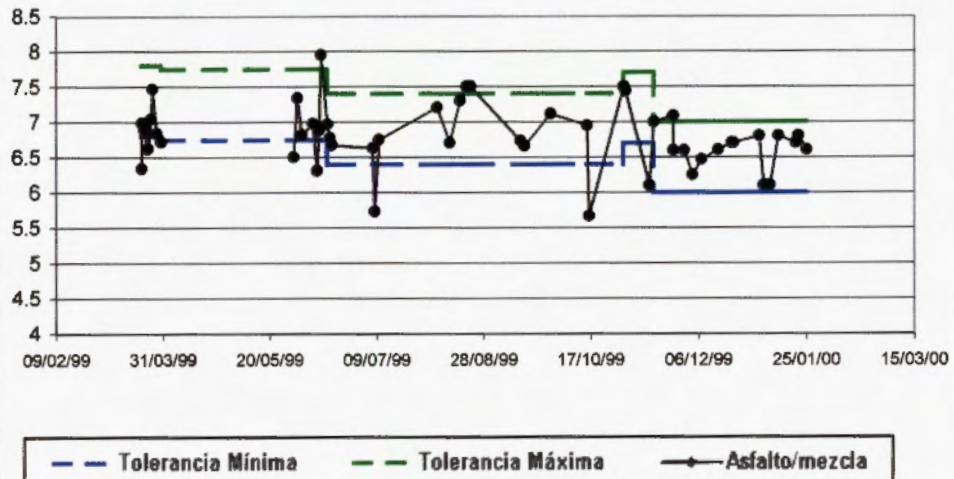
Figura No. PEDREGAL - 5: Seguimiento Histórico de % Asfalto sobre Mezcla

- El nivel de cumplimiento del diseño de mezcla formulado el 17 de noviembre de 1999 es satisfactorio. De 9 ensayos de contenido de asfalto y granulometría, el único incumplimiento de los rangos de tolerancia a la dosificación de diseño se presenta para la muestra BMP - 252, con una desviación en la malla No. 4 (el resultado de laboratorio fue de un 44 % pasando la malla No. 4, mientras que la tolerancia está definida de 45 a 53 %).
- Para el cálculo de la razón polvo / asfalto efectivo, el contratista debe reportar la absorción del agregado. En este caso no se ha reportado el porcentaje de absorción.

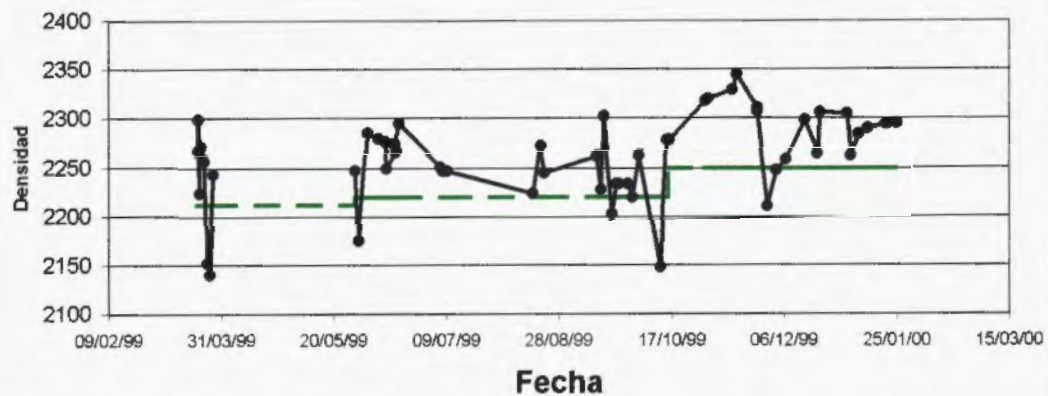
Figura No. PEDREGAL-9: Seguimiento Histórico de Densidad

- La gravedad específica máxima teórica presenta, para el mes de enero, mayor uniformidad, que en los meses anteriores. Hay desviación, sin embargo, respecto al valor de diseño.
- La densidad Marshall presenta, para el mes de enero, mayor uniformidad, que en los meses anteriores. Hay desviación, sin embargo, respecto al valor de diseño.
