CONVENIO
CONSEJO NACIONAL DE VIALIDAD
UNIVERSIDAD DE COSTA RICA

**PROGRAMA DE MANTENIMIENTO
RUTINARIO DE CARRETERAS**

**PROYECTO DE RECICLADO DE MEZCLA
ASFALTICA EN CALIENTE EN SITIO
CARRETERA BARRANCA - LA CRUZ
INFORME DE LABORATORIO**

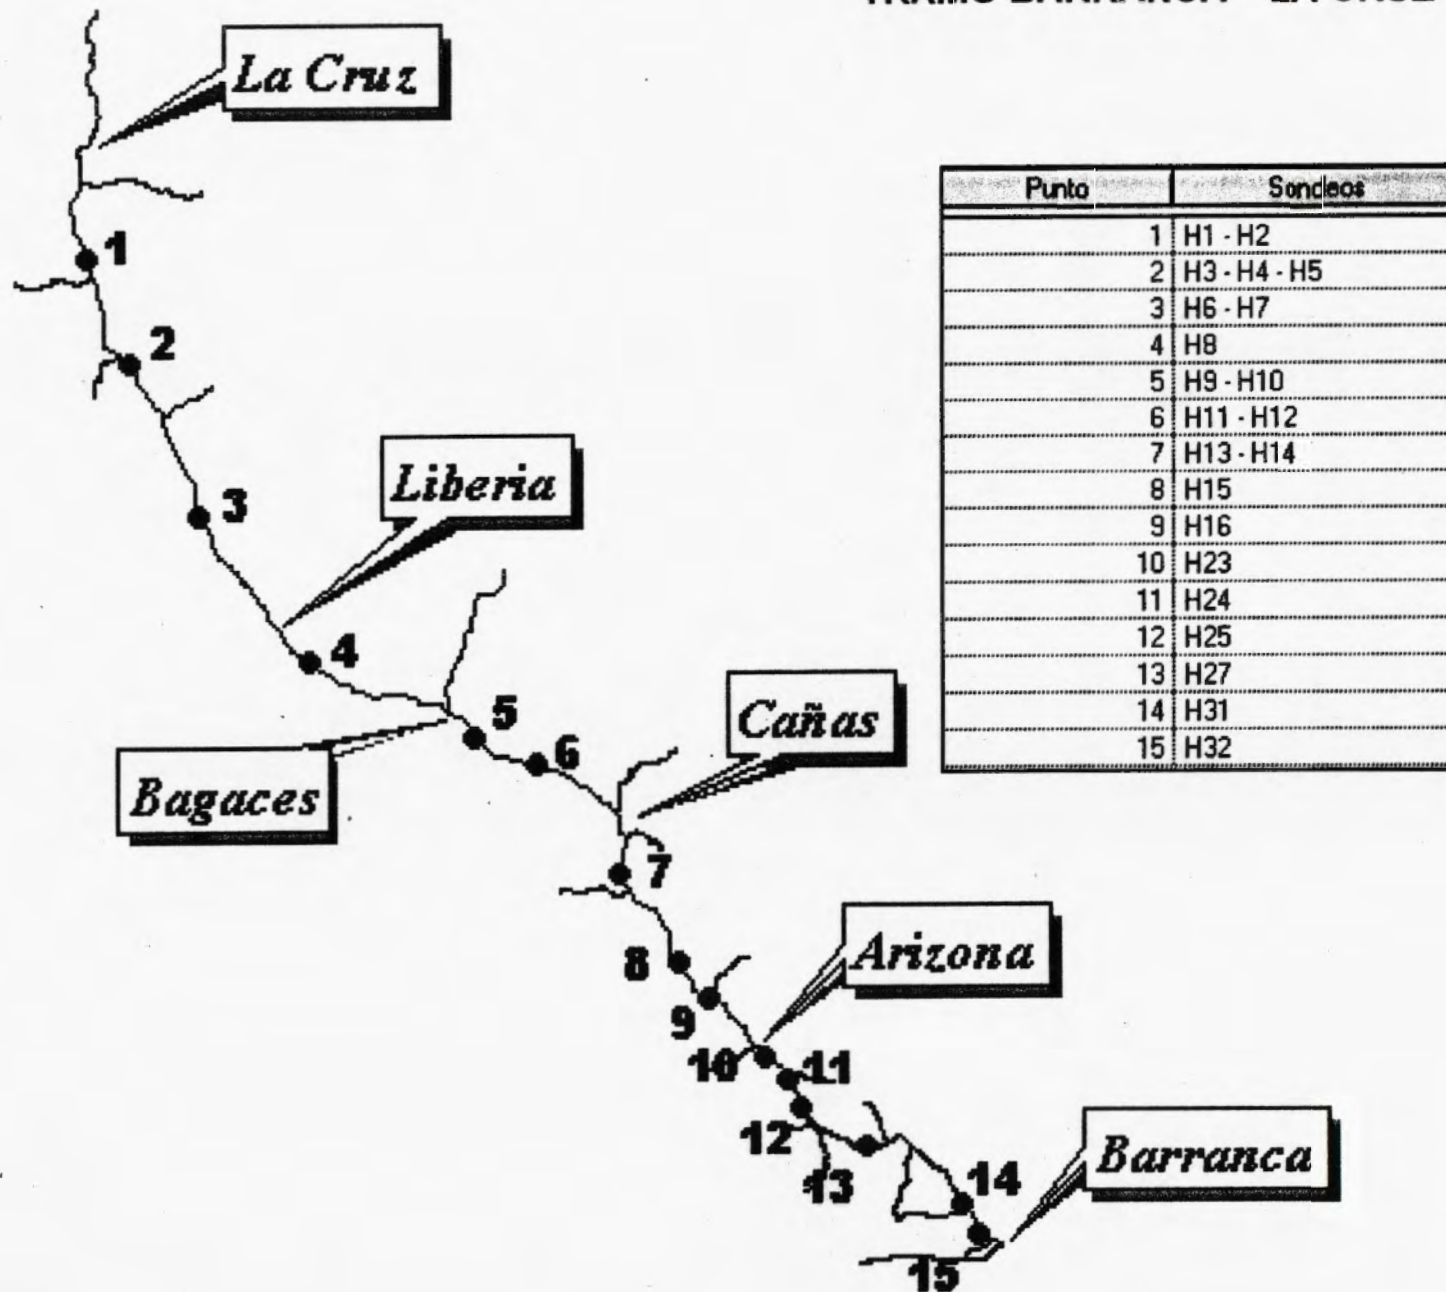
Figura 1.1 Croquis de ubicación de los sondeos.

En la Tabla 1.1 se presenta la relación entre número de sondeo, número de muestra y tipo de agregado. En la Figura 1.1 se presenta el croquis con la ubicación de los sondeos.

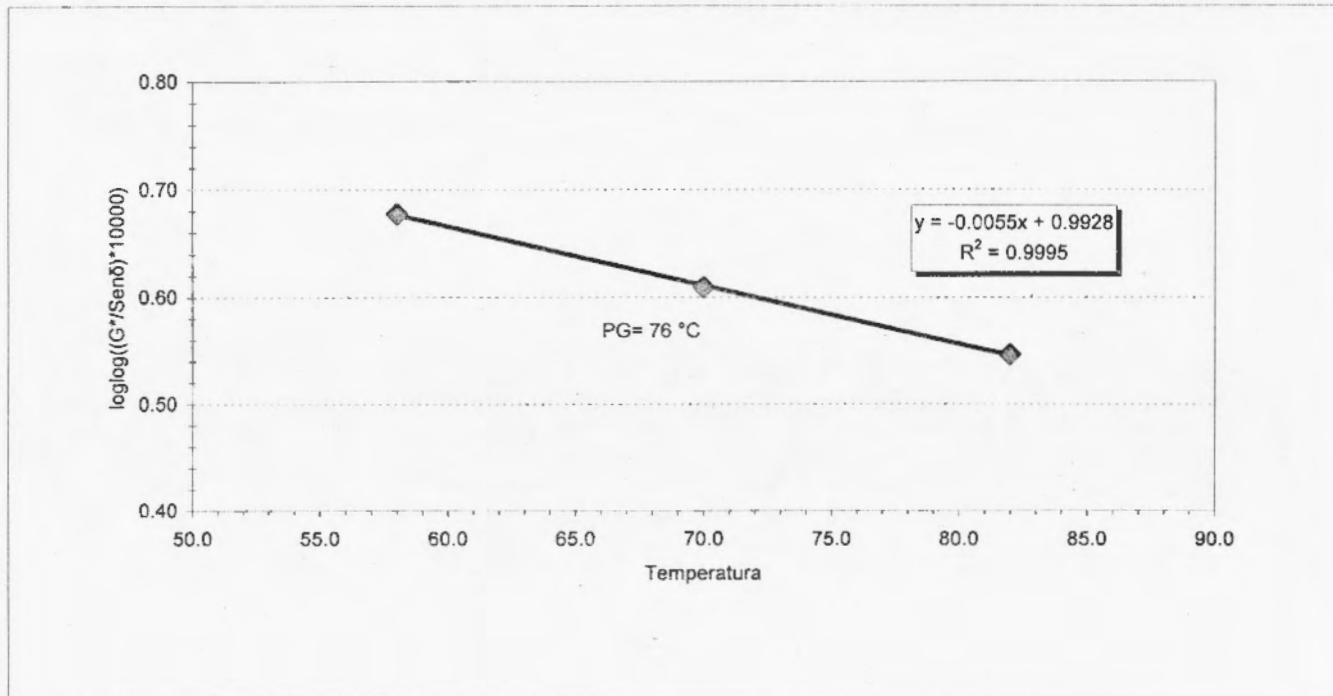
Figura 3.2: Relación de temperatura-módulo de resistencia a la deformación plástica, muestra H-14. Asfalto recuperado mezclado con 45% de rejuvenecedor

Temperatura °C	$G^*/\text{Sen}(\delta)$	$\text{LogLog}(G^*/\text{Sen} \delta) * 10000$
$G^*/\text{Sen}(\delta)$ a 58 °C [kPa]	58.0	5.729	0.677500759
$G^*/\text{Sen}(\delta)$ a 70 °C [kPa]	70.0	1.173	0.609519496
$G^*/\text{Sen}(\delta)$ a 82 °C [kPa]	82.0	0.332	0.546683057

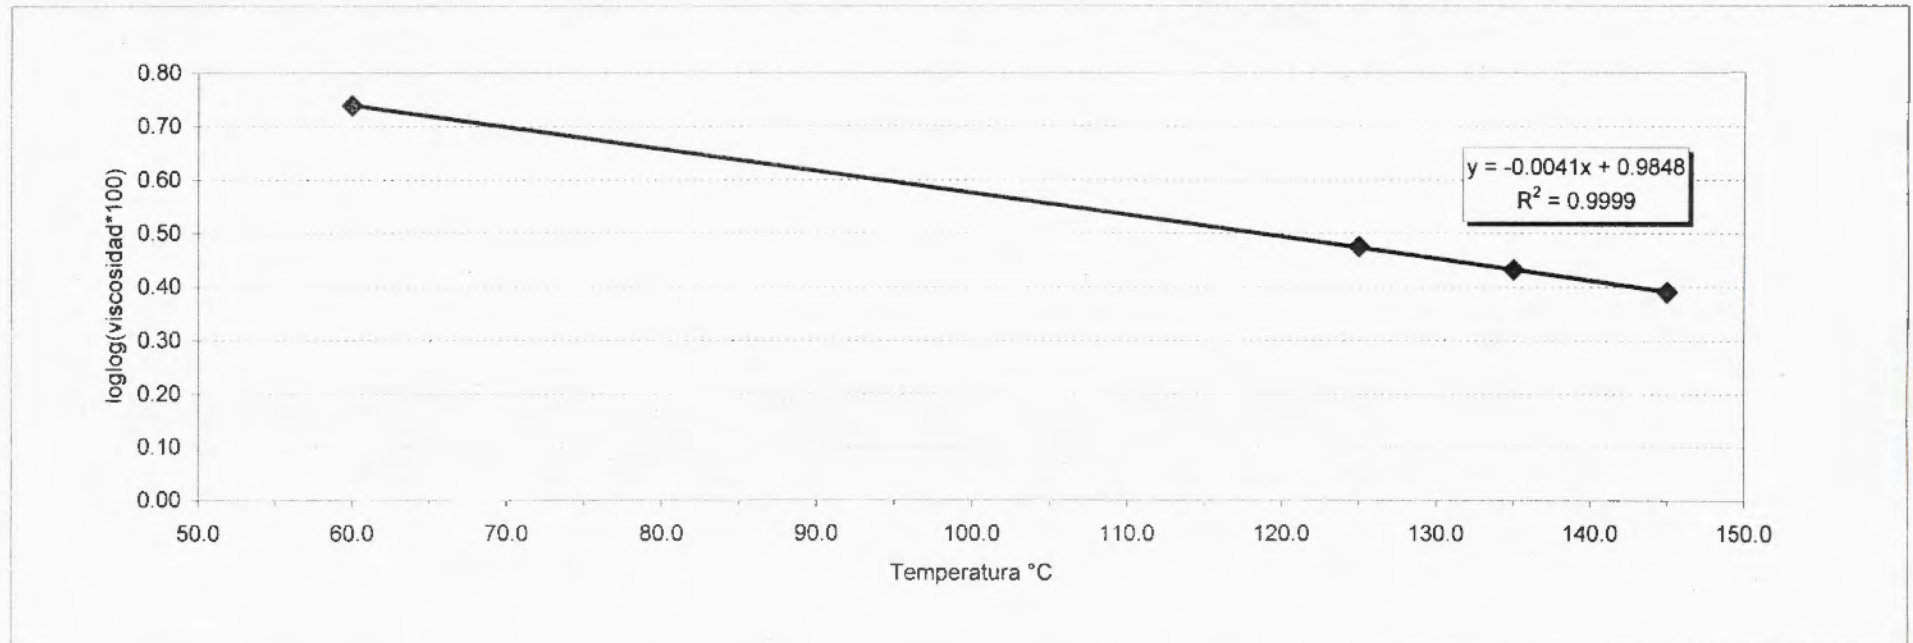
Figura 3.3: Curva viscosidad-temperatura, Muestra H-7.
Asfalto recuperado (viscosidad de Poises) mezclado con 45% de rejuvenecedor

Temperatura °C	viscosidad	LogLog(v*100)
Viscosidad Dinámica 60 °C (poises)	60.0	3060	0.74
Viscosidad Dinámica 125 °C (poises)	125.0	9.78	0.48
Viscosidad Dinámica 135 °C (poises)	135.0	5.1	0.43
Viscosidad Dinámica 145 °C (poises)	145.0	2.9	0.39

Características del asfalto mezclado con 45% de rejuvenecedor	
Tipo de asfalto	AC-30
Grado de desempeño	70
Temperatura de mezclado	153±3°C
Pérdida de masa	1.72%
Razón de viscosidades (1)	3.6

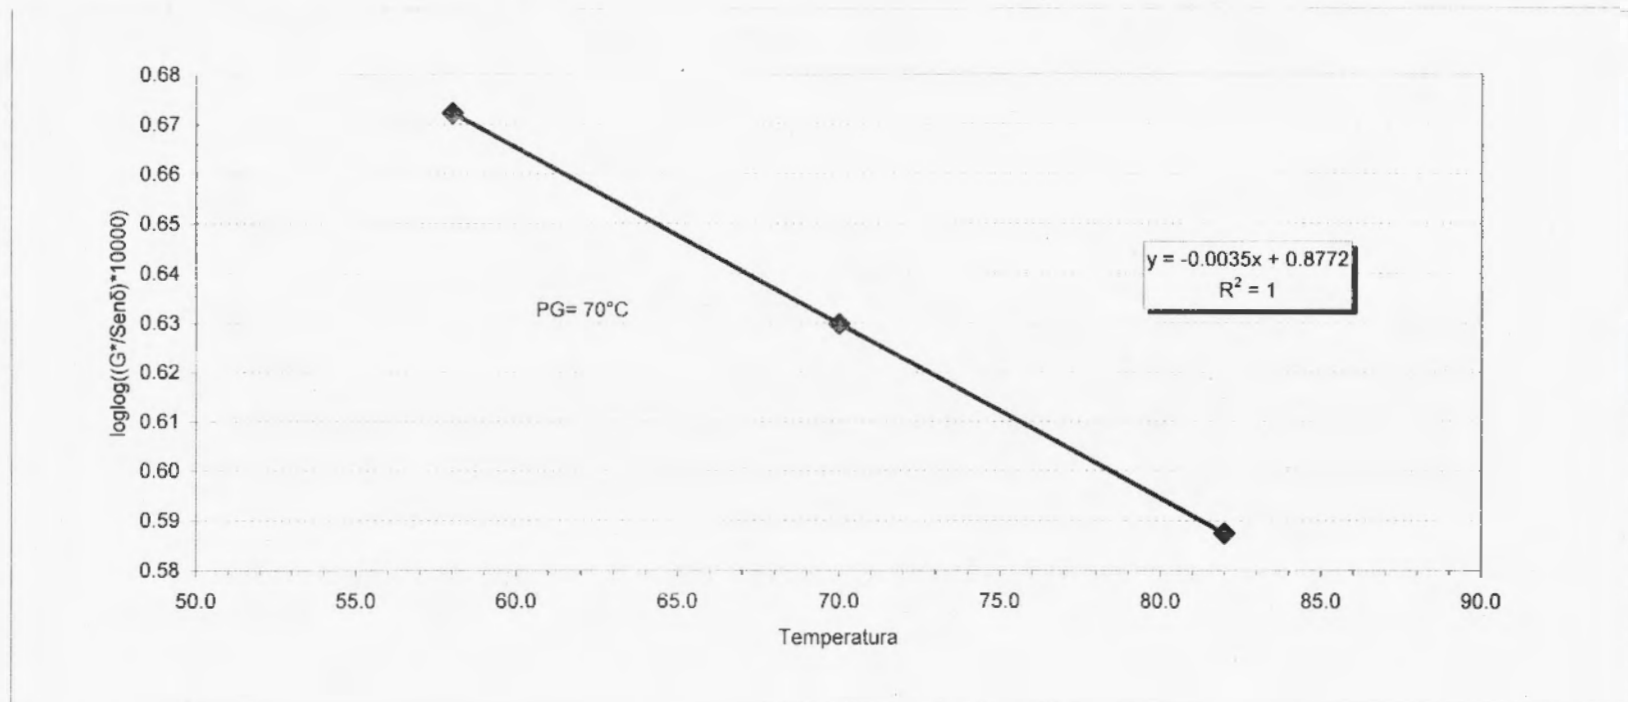
Figura 3.4 : Relación temperatura-módulo de resistencia a la deformación plástica del asfalto, muestra H-7. Asfalto recuperado mezclado con 45% de rejuvenecedor

Temperatura °C	G*/Sen(delta)	LogLog(G*/Sendelta)*10000)
G*/Sen(δ) a 58 °C [kPa]	58.0	5.036	0.672290542
G*/Sen(δ) a 70 °C [kPa]	70.0	1.838	0.629852385
G*/Sen(δ) a 82 °C [kPa]	82.0	0.738	0.587492794

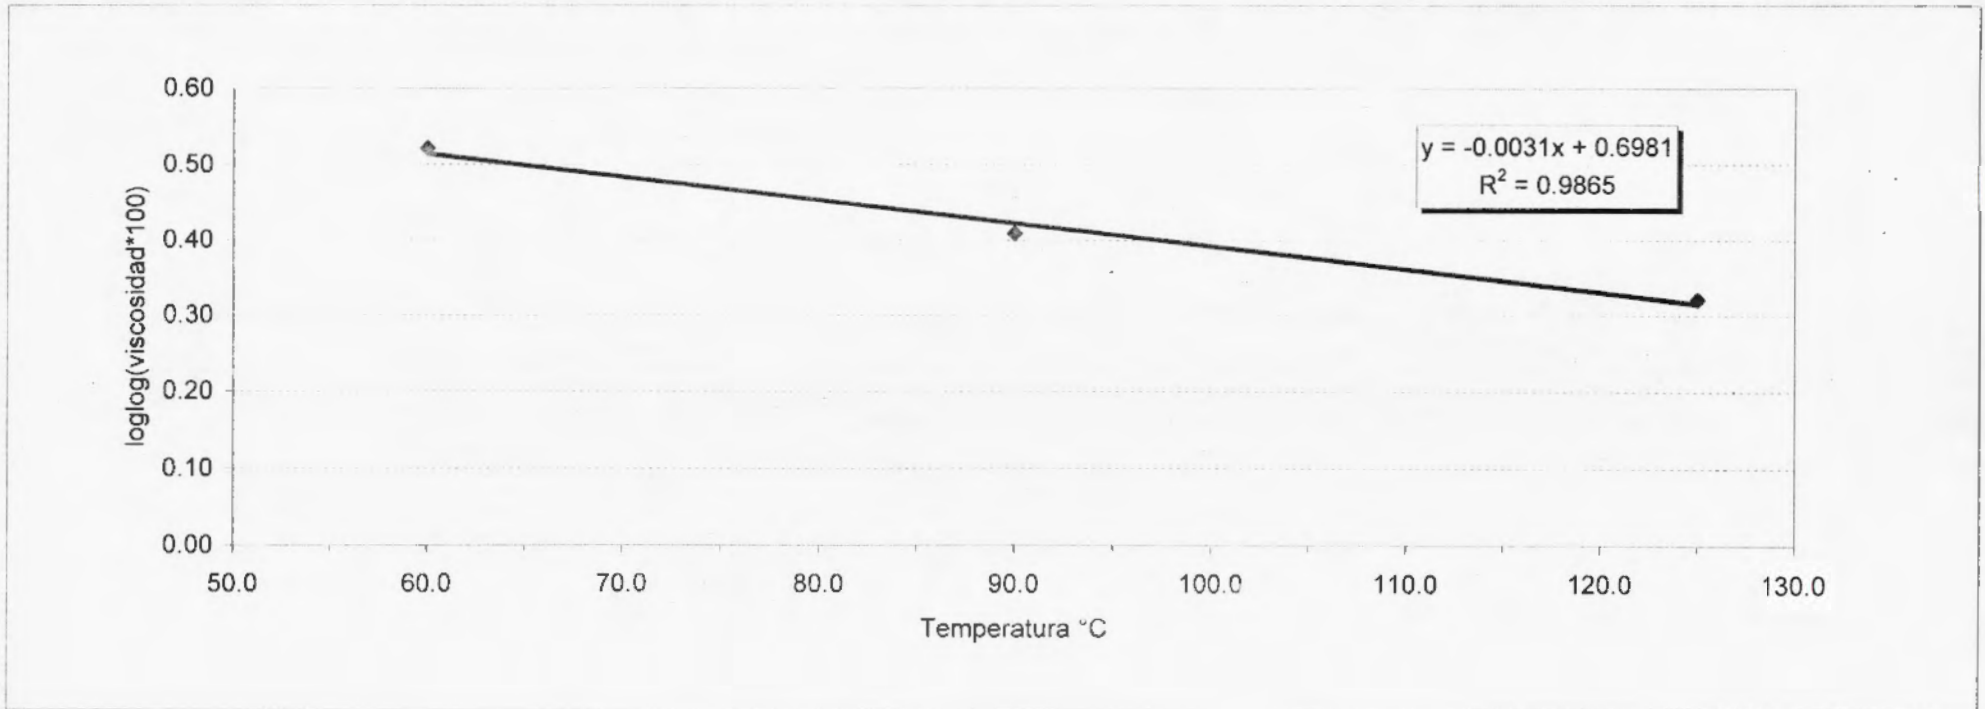
Figura 3.5: Curva viscosidad-temperatura del residuo asfáltico del rejuvenecedor .

Temperatura °C	Viscosidad	ogLog(v*100)
Viscosidad Dinámica 60 (poises)	60.0	21.1	0.52
Viscosidad Dinámica 90 °C (poises)	90.0	3.7	0.41
Viscosidad Dinámica 125 °C (poises)	125.0	1.3	0.32

Características del rejuvenecedor	
Tipo de asfalto	
Grado dedesempeño	<58°C
Residuo asfáltico	62%
Medio de suspensión	acuoso

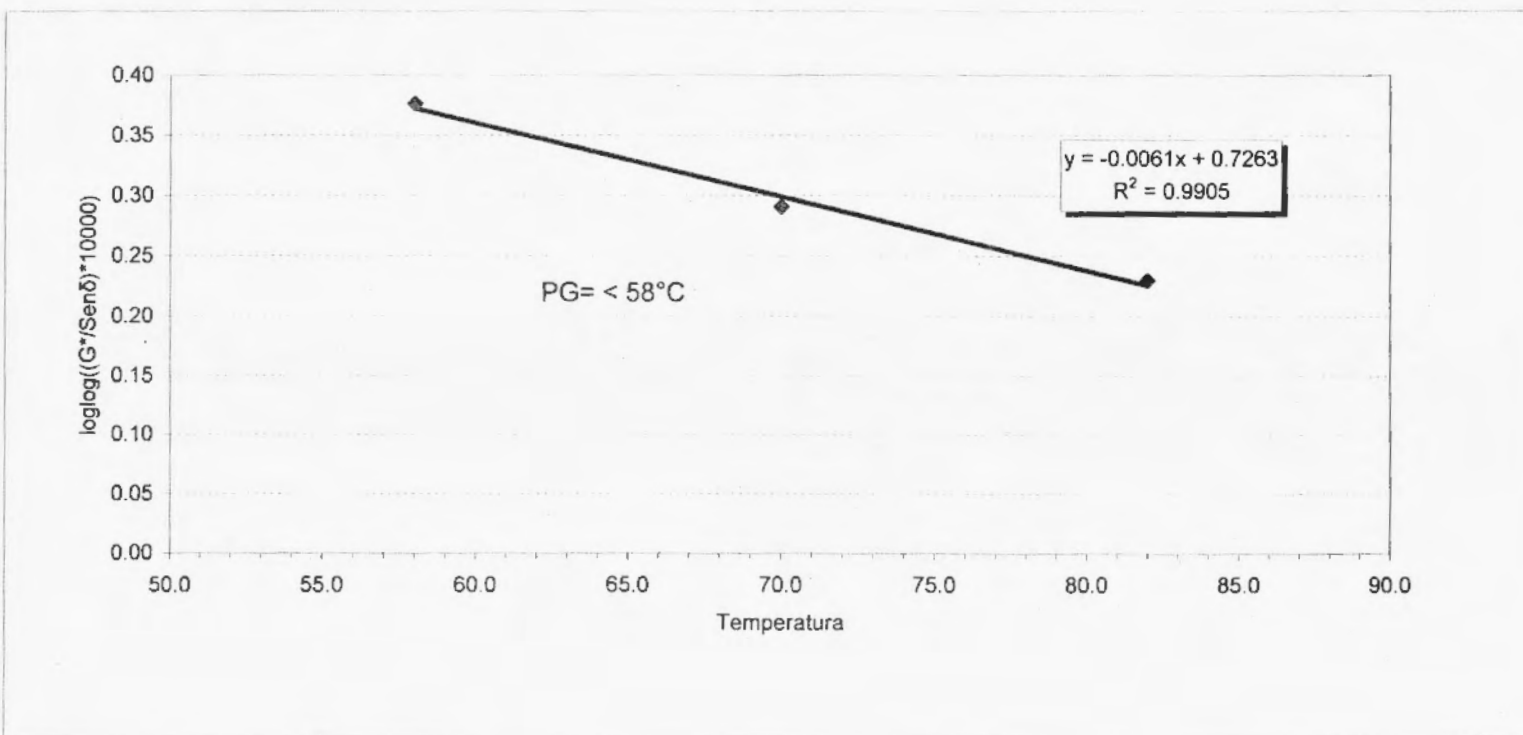
Figura 3.6: Relación temperatura-módulo de resistencia a al deformación plástica del residuo asfáltico del rejuvenecedor

Temperatura °C	$G^*/\text{Sen}(\delta)$	$\text{LogLog}(G^*/\text{Sen}\delta)*10000$
$G^*/\text{Sen}(\delta)$ a 58 °C [kPa]	58.0	0.024	0.376615502
$G^*/\text{Sen}(\delta)$ a 70 °C [kPa]	70.0	0.009	0.290978456
$G^*/\text{Sen}(\delta)$ a 82 °C [kPa]	82.0	0.005	0.230185711
