Universidad de Costa Rica
Laboratorio Nacional de Materiales y
Modelos Estructurales

Informe Final
Evaluación de la Susceptibilidad a Deslizamientos
de la Ruta Nacional 2 Carretera Interamericana Sur
Tramo San Isidro de Cartago – San Isidro de Pérez Zeledón

Dr. William Vargas Monge, Coordinador
Ing. José Francisco Garro, Investigador

Abril del 2004

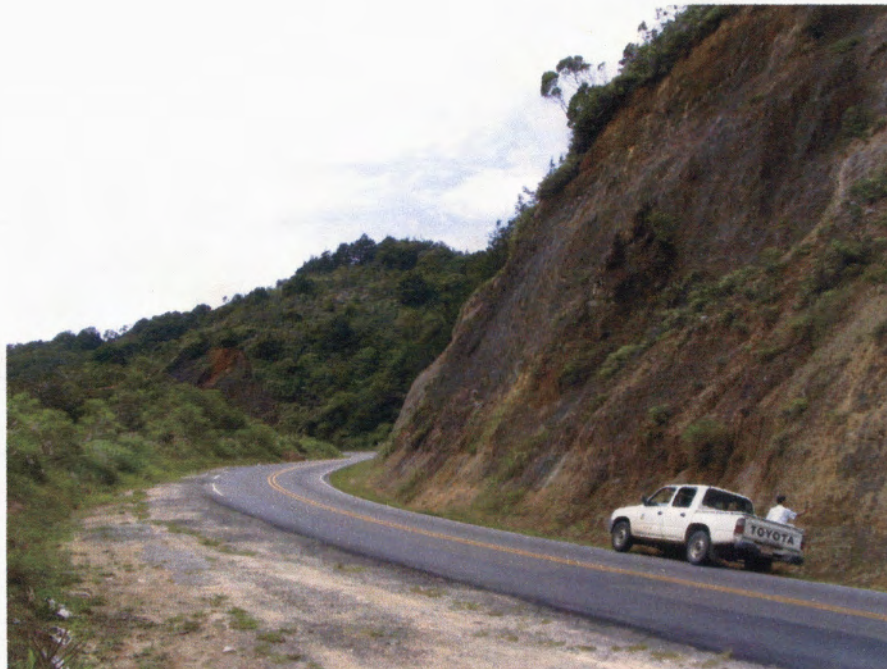
Figura 6: ejemplo de talud de más de 10 metros de altura (estacionamiento 11+000)

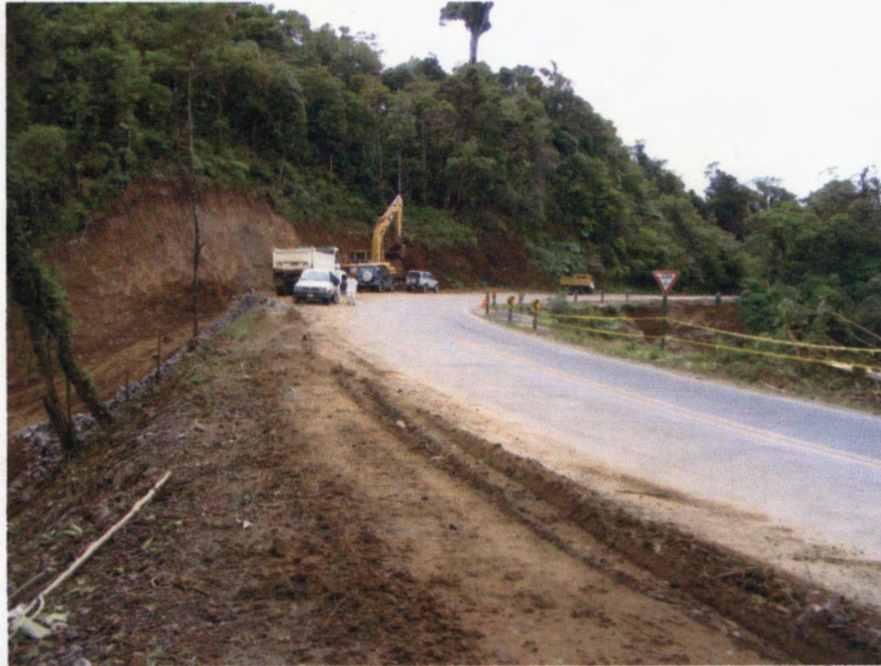
Figura 7: Trabajos en terraplén, estacionamiento 27+200 (7 noviembre 2003)

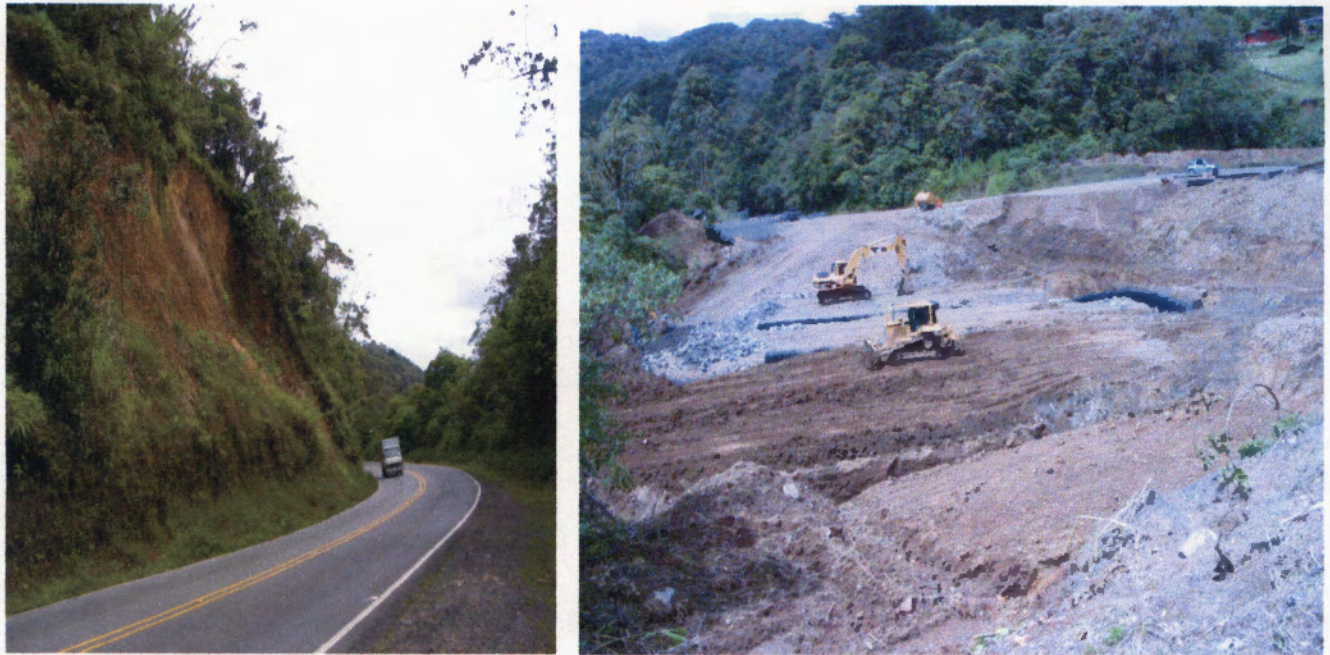
Figura 11: Zona de inestabilidad entre San Isidro de Cartago y El Empalme. En la imagen de la izquierda, talud inestable de más de 10 metros de altura (estacionamiento 12+860); a la derecha, trabajos de reconstrucción del terraplén debido a mal manejo de aguas (estacionamiento 15+400) (noviembre 2003).

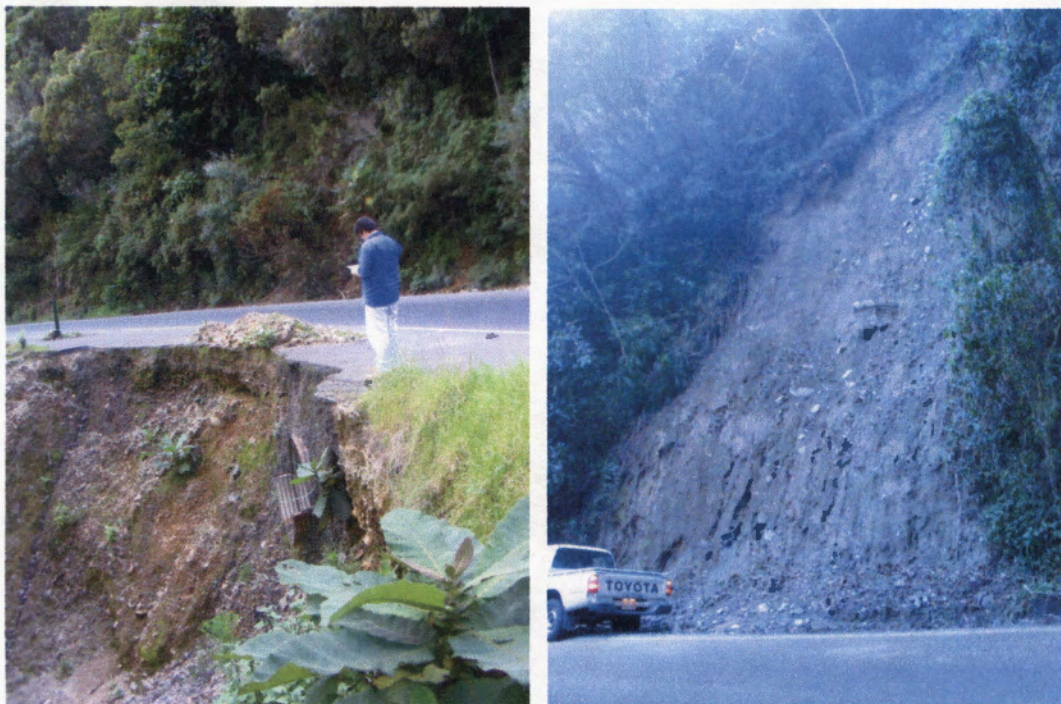
Figura 12: Zona de inestabilidad entre La Georgina y San Isidro de Pérez Zeledón. A la izquierda, falla del terraplén (estacionamiento 80+200); a la derecha, talud inestable con aproximadamente 15 metros de altura, el cual presenta deslizamiento reciente de materiales hacia la carretera (estacionamiento 85+720) (noviembre 2003).
