Programa de Infraestructura del Transporte (PITRA)

LM-PI-UP-PN16-2014

FISCALIZACIÓN DEL PUENTE SOBRE EL RÍO BARRIGONES RUTA NACIONAL No. 245

Preparado por:
Unidad de Puentes

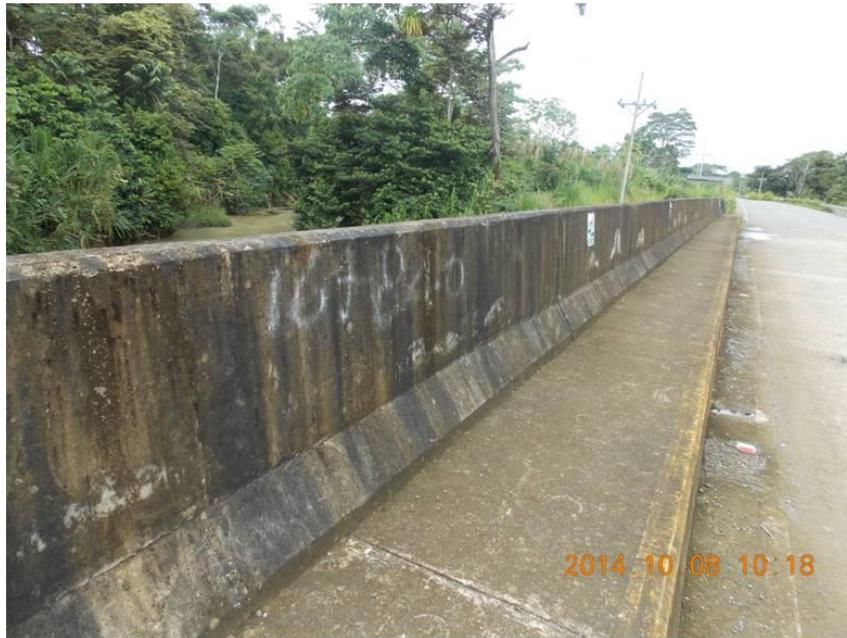
Elementos	Observaciones	Riesgo o vulnerabilidad	Recomendaciones
2.1. Barrera vehicular	El ambiente húmedo y la exposición a la intemperie ha generado el crecimiento de moho en toda la superficie de la barrera vehicular (ver Figura 1), lo cual dificultó la identificación visual de posibles daños durante la inspección.	La presencia de moho denota que la barrera está en contacto constante con humedad, lo cual propicia la filtración de humedad al interior del elemento y podría provocar la corrosión del acero de refuerzo.	Eliminar el moho de la barrera vehicular para facilitar su inspección visual. Evaluar la necesidad de aplicar un sistema de protección contra la humedad en la barrera vehicular. Si se determina que no es necesario se recomienda establecer un programa de mantenimiento rutinario del puente en el que se incluya la limpieza de la barrera.

Figura 1. Crecimiento de moho en la superficie de la barrera vehicular.

2. SEGURIDAD VIAL											
2.1 BARRERA VEHICULAR	3		El ambiente húmedo y la exposición a la intemperie ha generado el crecimiento de moho en toda la superficie de la barrera vehicular (ver Figura 1), lo cual dificultó la identificación visual de posibles daños durante la inspección.

8. Establecer un programa de mantenimiento rutinario del puente donde se incluya la limpieza de los bordillos y la barrera vehicular.

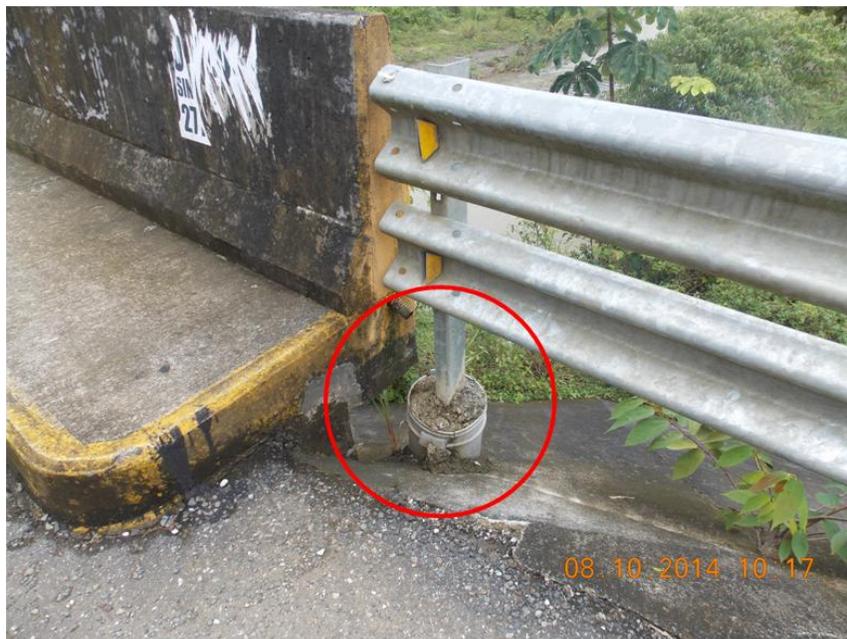
2.2. Guardavías	Existían guardavías en ambos accesos al puente. En el acceso sureste se encontró que el primer poste	Un mecanismo inapropiado de anclaje del poste al suelo reduce la capacidad estructural del guardavía para contener un vehículo durante un accidente	Proveer un mecanismo de anclaje apropiado al primer poste del guardavía en el acceso sureste. Procurar la asesoría de un profesional

del guardavía tiene un mecanismo inapropiado de anclaje al suelo (ver Figura 2).	de tránsito.	experto en sistemas de contención vial.
2.3. Aceras y sus accesos	<p>El puente no contaba con aceras, sino con bordillos de seguridad de 88cm de ancho que no cumplen con el ancho mínimo requerido por la ley 7600.</p> <p>El puente no se encontraba en una zona comúnmente transitada por peatones, por lo que las aceras pueden considerarse prescindibles.</p>	Ninguno evidente.	<p>No hay recomendaciones.</p> <p>Evaluar la necesidad de construir aceras que cumplan la ley 7600</p>

Figura 2. Mecanismo de anclaje al suelo inapropiado del primer poste del guardavía en el acceso sureste.

2.2 GUARDA VÍAS	No está contemplado en el formulario		Existían guardavías en ambos accesos al puente. En el acceso sureste se encontró que el primer poste del guardavía tiene un mecanismo inapropiado de anclaje al suelo (ver Figura 2).

5. Evaluar la necesidad de colocar tubos de extensión que cumplan con AASHTO LRFD en los drenajes de la superestructura.
6. Proveer un mecanismo de anclaje apropiado al primer poste del guardavía en el acceso sureste.

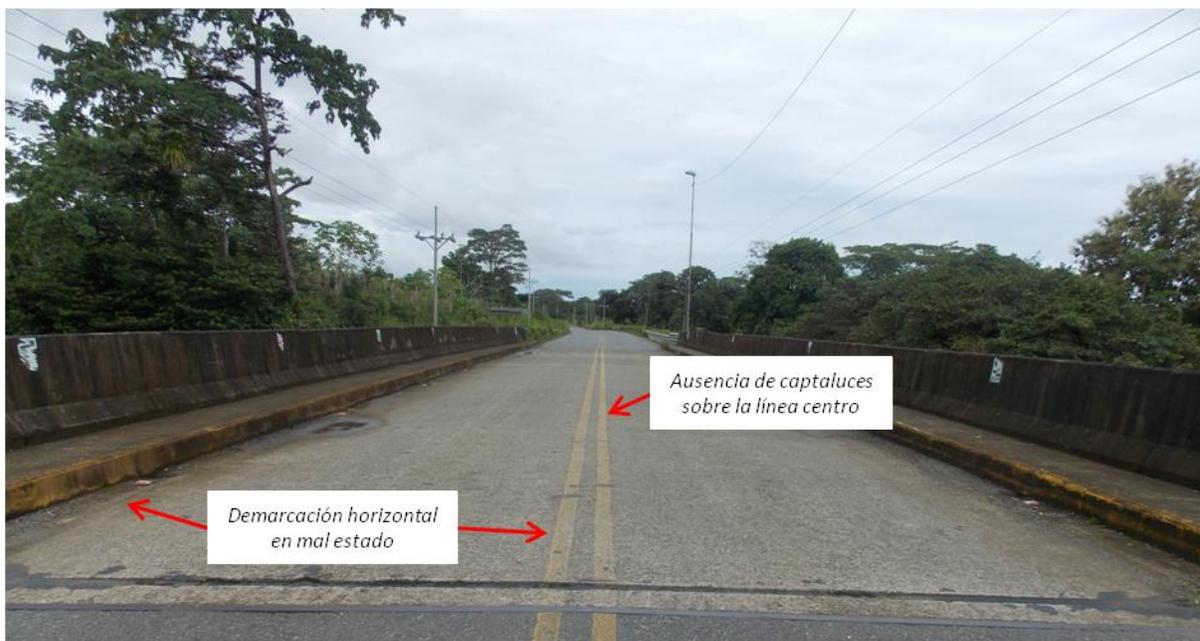
2.5. Señalización	<p>No se encontraron captaluces en la línea centro de la carretera (ver Figura 3).</p> <p>La demarcación horizontal era mala (ver Figura 3).</p> <p>No existían marcadores de objetos en los accesos frente a la barrera vehicular para advertir al conductor sobre la presencia del puente.</p>	La ausencia de los elementos mencionados aumenta la probabilidad de un accidente vial en condiciones de baja visibilidad.	<p>Reponer los captaluces que se han perdido, demarcar nuevamente la calzada y colocar marcadores de objetos en los accesos frente a la barrera vehicular del puente.</p> <p>Establecer un programa rutinario que incluya entre otras labores el mantenimiento de la señalización vial.</p>

Figura 3. Demarcación horizontal en mal estado y ausencia de captaluces sobre la línea de centro del puente.

7. Reponer los captaluces que se han perdido, demarcar nuevamente la calzada y colocar marcadores de objetos en los accesos frente a la barrera vehicular del puente.

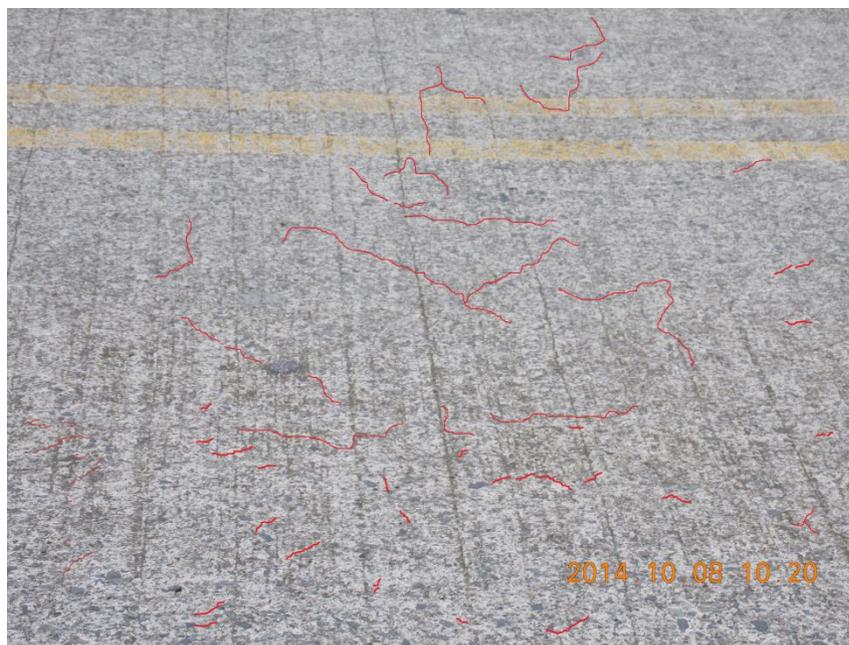
Elementos	Observaciones	Riesgo o vulnerabilidad	Recomendaciones
3.1 Superficie de rodamiento del puente	La superficie de rodamiento del puente es la superficie superior de la losa de concreto. Se observaron grietas de aproximadamente 0,25mm de espesor y desgaste superficial de la losa (ver Figura 4).	Ver riesgo o vulnerabilidad en 4.1.	Ver recomendaciones en 4.1

Figura 4. Grietas y desgaste en la superficie superior de la losa de concreto.

3. SUPERFICIE DE RODAMIENTO, ACCESORIOS, ACCESOS Y OTROS										
3.1. SUPERFICIE DE RODAMIENTO DEL PUENTE	1		La superficie de rodamiento del puente es la superficie superior de la losa de concreto. Se observaron grietas de aproximadamente 0.25mm de espesor y desgaste superficial de la losa (ver Figura 4).

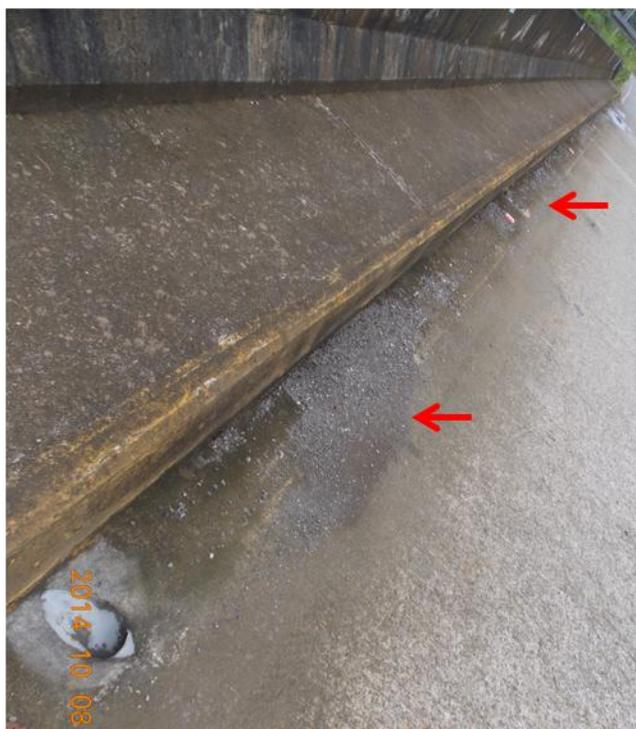
3.2 Bordillos y sistema de drenaje del puente	Se estaban empezando a acumular piedras pequeñas y sedimentos en los bordillos del puente (ver Figura 5). Los tubos de extensión de los drenajes no tenían la longitud requerida por AASHTO LRFD 2012 (al menos 100mm por debajo de la cara inferior de la viga), no obstante tenían una leve inclinación hacia afuera y las vigas principales no mostraban evidencia de que el agua estuviera descargando directamente sobre ellas (ver Figura 6).	De permitir que continúe la acumulación de sedimentos en los bordillos, los ductos de drenaje podrían llegar a obstruirse comprometiendo la seguridad de los usuarios en condiciones lluviosas por un eventual hidropneumático del vehículo. Los tubos de extensión con una longitud menor a la indicada por AASHTO LRFD pueden producir la descarga directa de agua sobre los elementos estructurales, causando deterioro en éstos.	Establecer un programa de mantenimiento rutinario del puente donde se incluya la limpieza de los bordillos del puente. Evaluar la necesidad de colocar tubos de extensión que cumplan con AASHTO LRFD 2012 en los drenajes de la superestructura.

Figura 5. Inicio de acumulación de sedimentos en los bordillos.

- i. Se estaban empezando a acumular piedras pequeñas y sedimentos en los bordillos del puente.

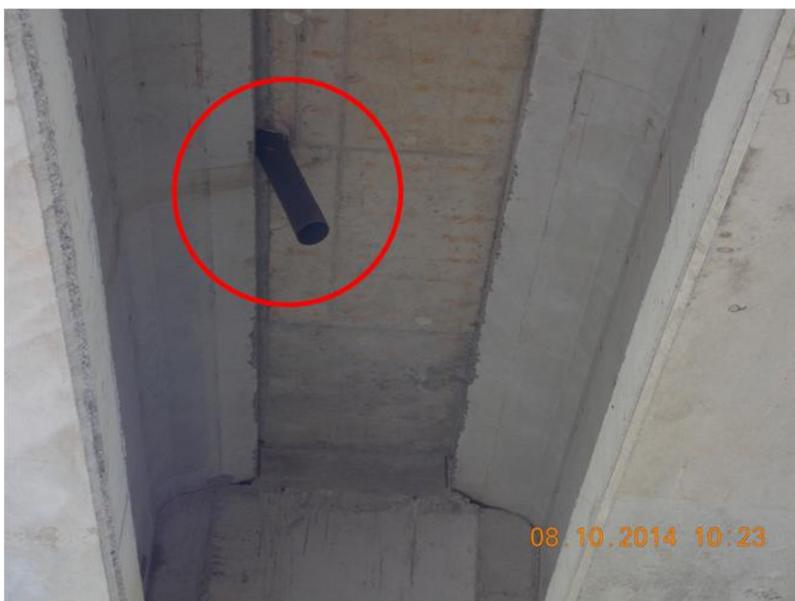
Figura 6. Tubos de extensión de los drenajes de longitud inadecuada.

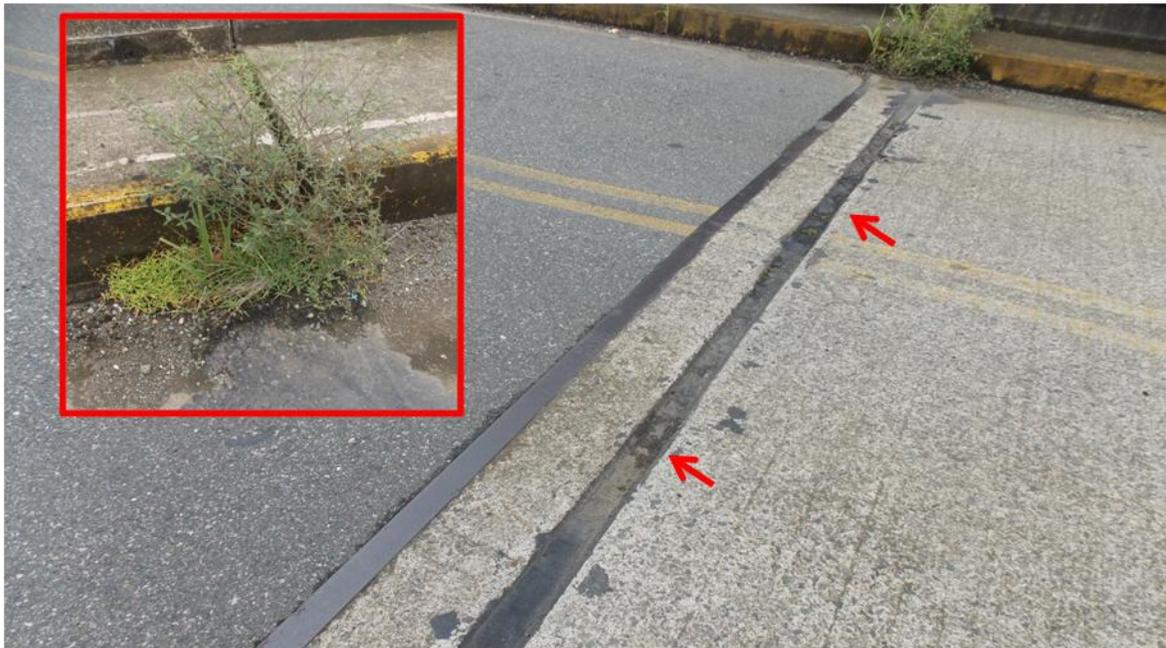
3.3 Juntas de expansión	El sello de las juntas de expansión se encontró desgastado y con señas de deterioro en algunos puntos (ver Figura 7). En los bastiones se observaron manchas de humedad provocadas por filtraciones de agua por las juntas (Figura 8). El crecimiento localizado de vegetación en sus extremos (Figura 7) es señal también de que existen filtraciones.	El contacto constante de los elementos de la subestructura con la humedad propicia su meteorización y deterioro acelerado.	Examinar con detalle el daño en los sellos de las juntas para determinar si es necesaria su sustitución. Procurar la asesoría de un profesional experto en juntas de expansión de puentes y en sistemas para su impermeabilización.

Figura 7. Desgaste del sello de junta de expansión en el acceso sureste y crecimiento de vegetación localizado en sus extremos.

3.3. JUNTAS DE EXPANSION	4		El sello de las juntas de expansión se encontró desgastado y con señas de deterioro en algunos puntos (ver Figura 7). En los bastiones se observaron manchas de humedad provocadas por filtraciones de agua por las juntas (Figura 8). El crecimiento localizado de vegetación en sus extremos (Figura 7) es señal también de que existen filtraciones.

3. Aplicar un sistema de protección contra la corrosión en las placas de acero de los apoyos.
4. Examinar con detalle el daño en los sellos de las juntas para determinar si es necesaria su sustitución.

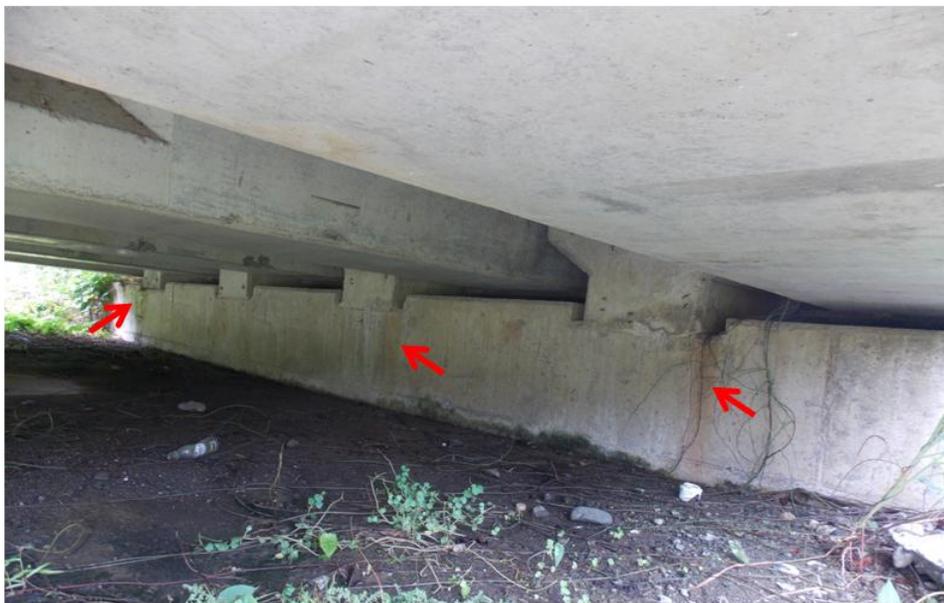
Figura 8. Manchas de humedad por filtraciones en la junta de expansión en el bastión noroeste.

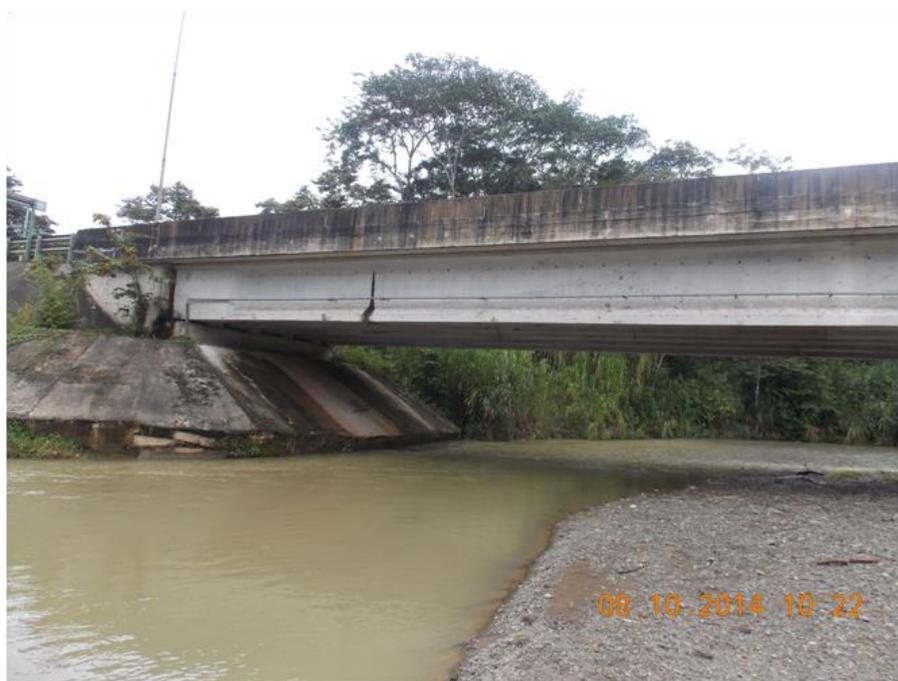
<p>3.4 Accesos</p> <ul style="list-style-type: none"> • Superficie de rodamiento • Rellenos de aproximación • Taludes • Muros de retención • Losa de aproximación 	<p>No se observaron daños en la superficie de rodamiento, los rellenos de aproximación, taludes y losa de aproximación de los accesos.</p>	<p>Ninguno evidente.</p>	<p>No hay recomendaciones.</p>
<p>3.5 Sistema de drenaje de los accesos</p>	<p>El puente no cuenta con un sistema de drenaje en los accesos, no obstante, los taludes del relleno de aproximación están protegidos con un revestimiento de concreto.</p>	<p>Ninguno evidente.</p>	<p>No hay recomendaciones. Evaluar la necesidad de construir un sistema de drenaje en los accesos.</p>
<p>3.6 Vibración</p>	<p>La vibración percibida fue prácticamente nula.</p>	<p>Ninguno evidente.</p>	<p>No hay recomendaciones.</p>
<p>3.7 Cauce del río</p>	<p>No se observó erosión de márgenes, señales de cambio de alineamiento del río, obstrucciones del cauce o de una interacción perjudicial del cauce del río con la subestructura. Los taludes frontales de los bastiones se encuentran protegidos con un revestimiento de concreto (ver Figura 9).</p>	<p>Ninguno evidente.</p>	<p>No hay recomendaciones.</p>

Figura 9. Interacción del cauce del río con la subestructura del puente y protección de los taludes frente a los bastiones.

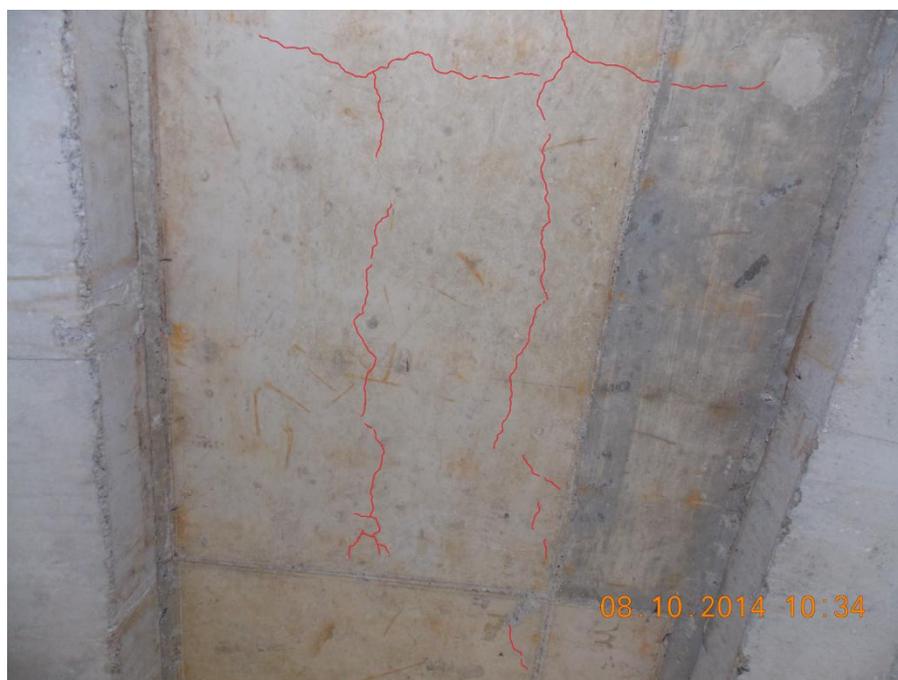
Elementos	Observaciones	Riesgo o vulnerabilidad	Recomendaciones
4.1 Tablero (losa de concreto).	Se detectaron grietas en dos direcciones en la cara inferior de la losa del tablero de aproximadamente 0,25mm de espesor (ver Figura 10).	El agrietamiento en dos direcciones en la losa está asociado con la fatiga causada por el efecto de la carga viva vehicular. Si no se atiende este problema el agrietamiento seguirá creciendo, la capacidad estructural del elemento puede verse reducida y pueden empezarse a generar desprendimientos de concreto y agujeros en la losa.	Realizar una evaluación detallada de la losa para determinar si se debe reparar o sustituir. Procurar la asesoría de un profesional experto en ingeniería estructural y diseño de puentes.

Figura 10. Agrietamiento en dos direcciones en la cara inferior de la losa.

- a. Existe agrietamiento en dos direcciones de forma generalizada en la losa de concreto del tablero.

4. SUPERESTRUCTURA DE VIGAS DE CONCRETO									
4.1 TABLERO (Losa de concreto, Rígida de acero, Tablero de acero, tablero de madera)	3	Se detectaron grietas en dos direcciones en la cara inferior de la losa del tablero de aproximadamente 0,25mm de espesor (ver Figura 10).		4. SUPERESTRUCTURA DE VIGAS DE CONCRETO		Realizar una evaluación detallada de la losa para determinar si se debe reparar o sustituir. Procurar la asesoría de un profesional experto en ingeniería estructural y diseño de puentes.

1. Realizar una evaluación detallada de la losa para determinar si se debe reparar o sustituir.
2. Sellar las grietas y reparar los nidos de piedra detectados en las vigas principales.

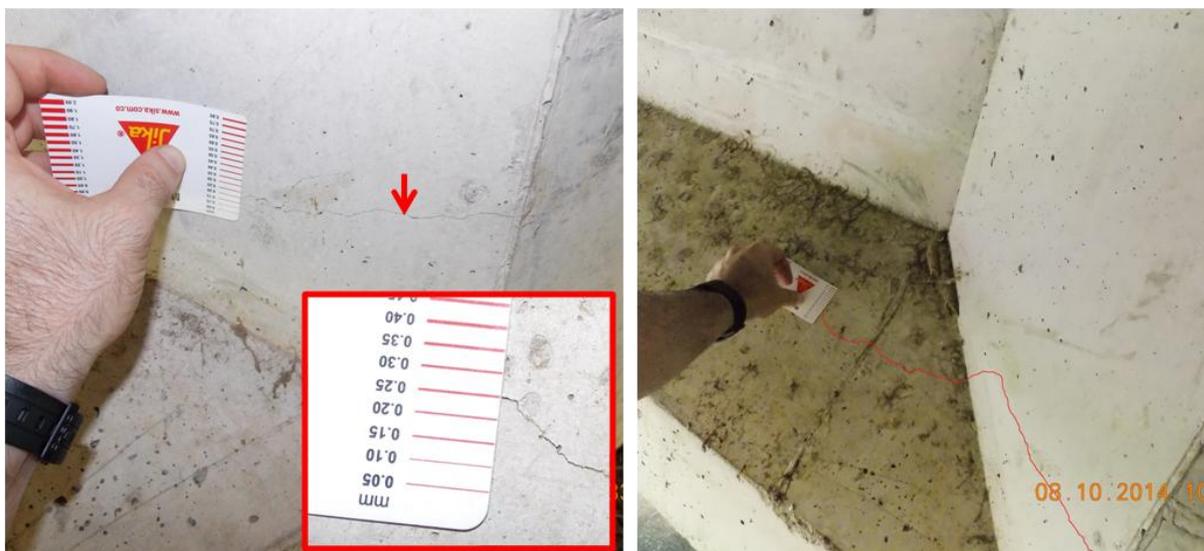
4.2 Vigas principales de concreto	Se detectaron grietas longitudinales en las vigas principales de aproximadamente 0,25mm de espesor (ver Figura 11) que probablemente son consecuencia de deficiencias del proceso constructivo. Además se encontraron varios nidos de piedra en una de las vigas principales externas (ver Figura 12).	Las grietas y nidos de piedra permiten la entrada de agua y contaminantes al interior del elemento, propiciando la oxidación y corrosión del acero de refuerzo.	Sellar las grietas y reparar los nidos de piedra detectados en las vigas principales. Buscar la asesoría de un profesional experto en reparación de defectos en elementos de concreto.

Figura 11. Grietas longitudinales en las vigas principales de concreto.

4.3 VIGAS PRINCIPALES DE CONCRETO	9	Se detectaron grietas longitudinales en las vigas principales de aproximadamente 0,25mm de espesor (ver Figura 11) que probablemente son consecuencia de deficiencias del proceso constructivo. Además se encontraron varios nudos de piedra en una de las vigas principales externas (ver Figura 12).				Sellar las grietas y reparar los nudos de piedra detectados en las vigas principales. Buscar la asesoría de un profesional experto en reparación de defectos en elementos de concreto.

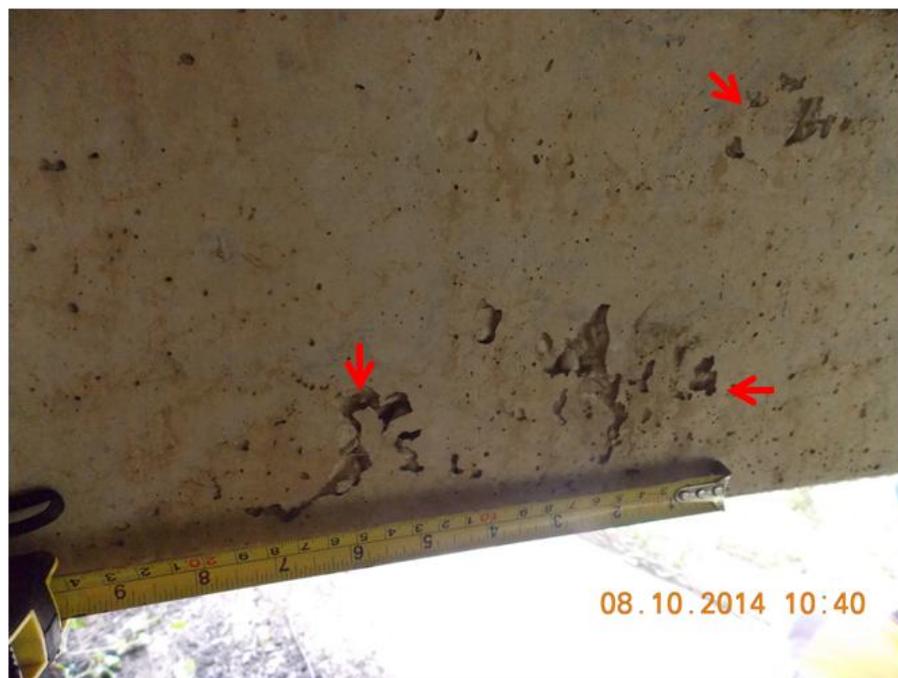
Figura 12. Nidos de piedra en viga principal externa.

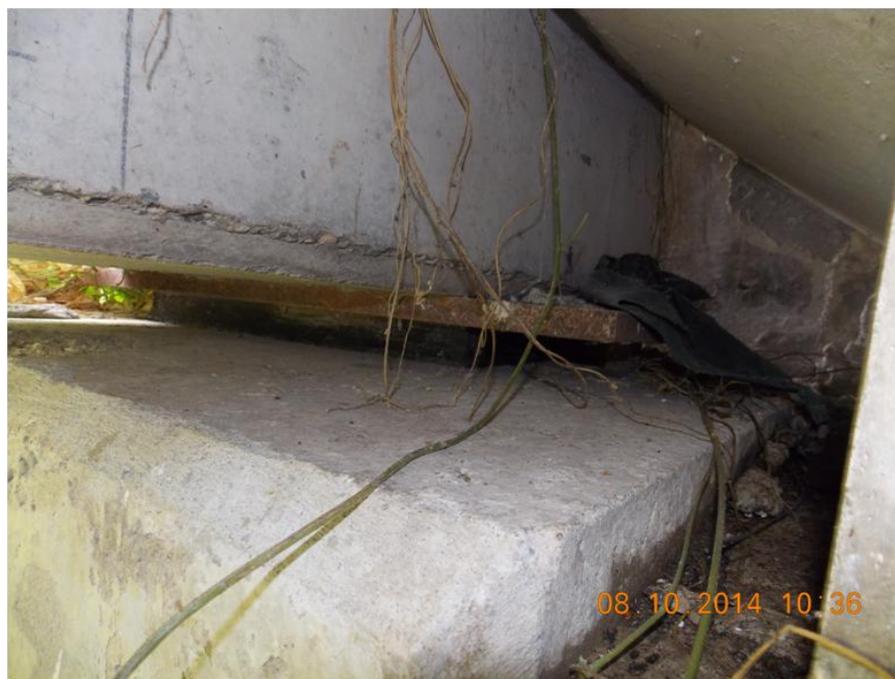
Elementos	Observaciones	Riesgo o vulnerabilidad	Recomendaciones
5.1 Apoyos en bastiones (longitud de asiento, estado del apoyo)	Se observó oxidación en las placas de acero de los apoyos (ver Figura 13). La longitud de asiento medida durante la inspección fue de 80cm.	De no realizar una intervención, la oxidación continuará evolucionando hasta convertirse en corrosión y podría verse afectado el adecuado funcionamiento del apoyo.	Aplicar un sistema de protección contra la corrosión en las placas de acero de los apoyos del puente. Procurar la asesoría de un profesional experto en este tipo de sistemas.

Figura 13. Oxidación de las placas de acero de los apoyos.

6.1. APOYOS EN PILAS Y BASTIONES - Estado del apoyo - Longitud de asiento	11	6. SUBESTRUCTURA Aplicar un sistema de protección contra la corrosión en las placas de acero de los apoyos del puente. Procurar la asesoría de un profesional experto en este tipo de sistemas.

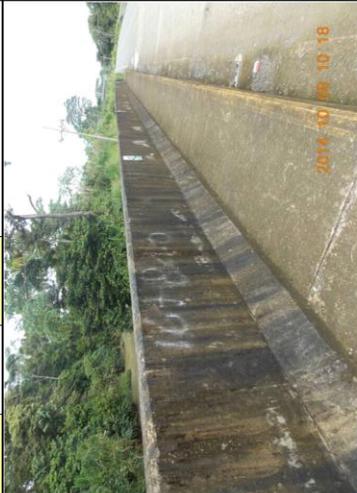
NOTA	Crecimiento de moho en la superficie de la barrera vehicular.	DIA	8	MES	10	AÑO	2014					
No.	4	UBICACION	Losa de concreto	No.	4	UBICACION

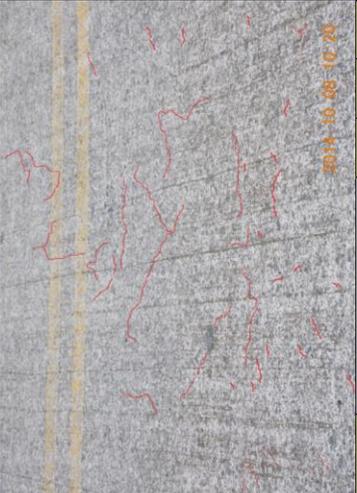
NOTA	Grietas y desgaste en la superficie superior.	DIA	8	MES	10	AÑO	2014

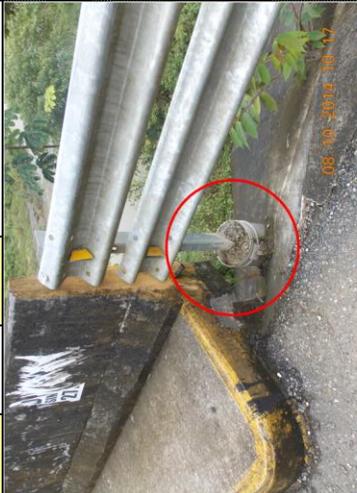
NOTA	Mecanismo de anclaje al sube inapropiado del primer poste del guardavía.	DIA	8	MES	10	AÑO	2014					
No.	5	UBICACION	Bordillos	No.	5	UBICACION

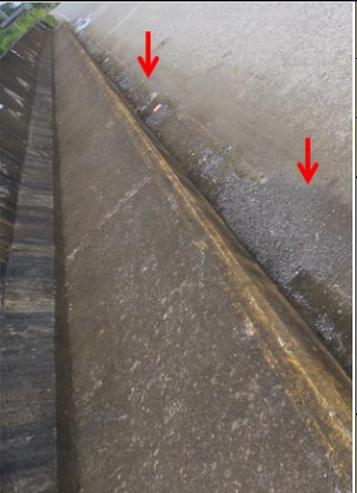
NOTA	Inicio de acumulación de sedimentos en los bordillos.	DIA	8	MES	10	AÑO	2014

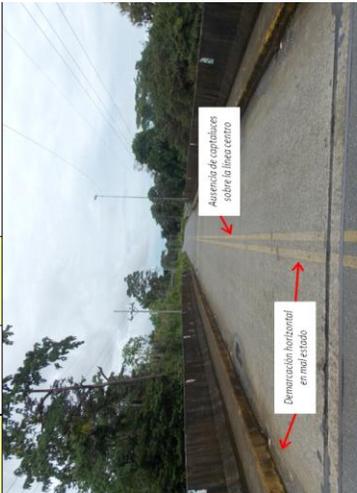
NOTA	Demarcación horizontal en mal estado y ausencia de capitales sobre la línea de centro.	DIA	8	MES	10	AÑO	2014					
No.	6	UBICACION	Sistema de drenaje	No.	6	UBICACION

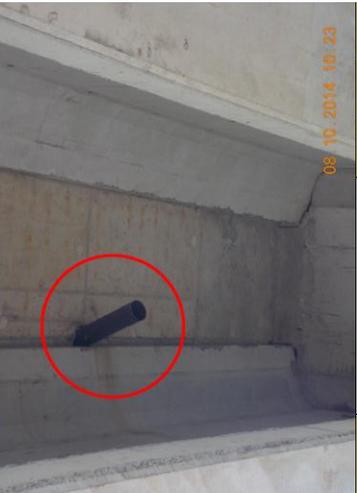
NOTA	Tubos de extensión de los drenajes de longitud inadecuada.	DIA	8	MES	10	AÑO	2014
