# PROYECTO “CUATRO CUADRANTES

## INFORME DE LABORATORIO

### **CONTROL DE AVANCE**

30 DE OCTUBRE, 1999

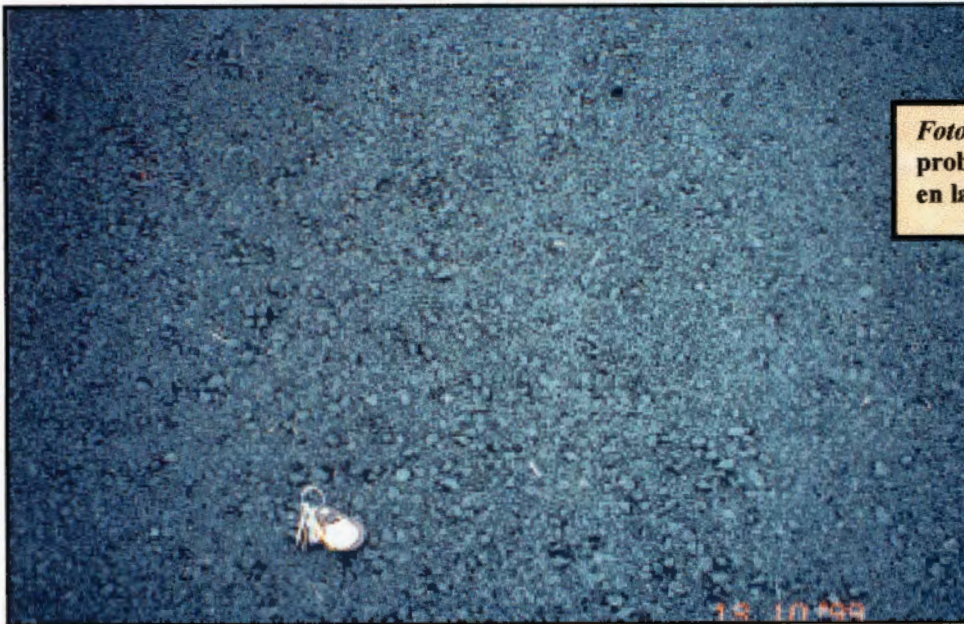
*Fotografía 3:* Zona con problemas de uniformidad en la colocación de mezcla

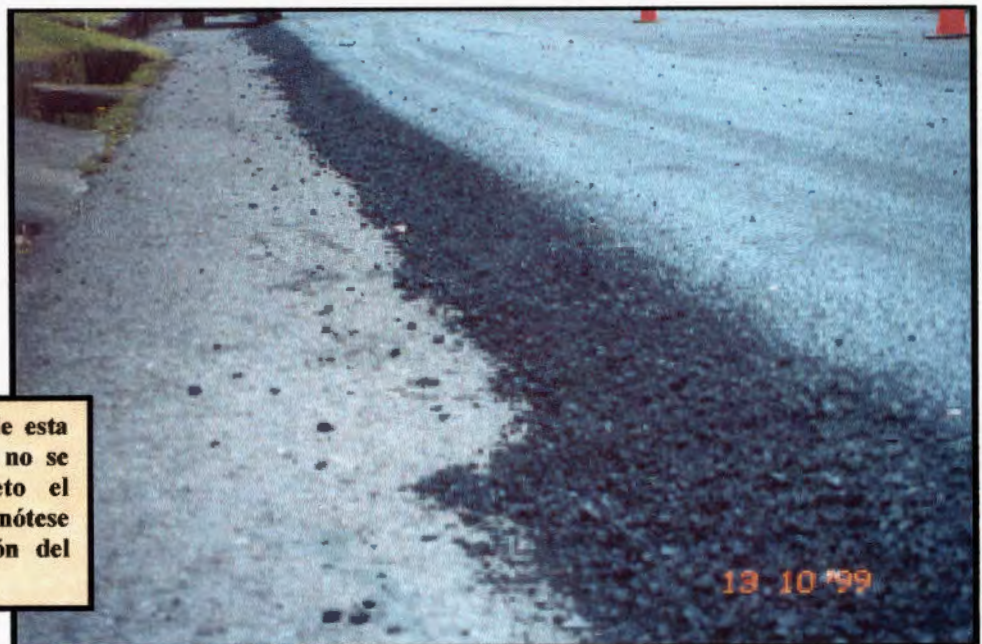
*Fotografía 4:* A lo largo de esta ruta existen zonas donde no se ha cubierto por completo el ancho de vía, en este caso nótese deficiencia de compactación del borde.

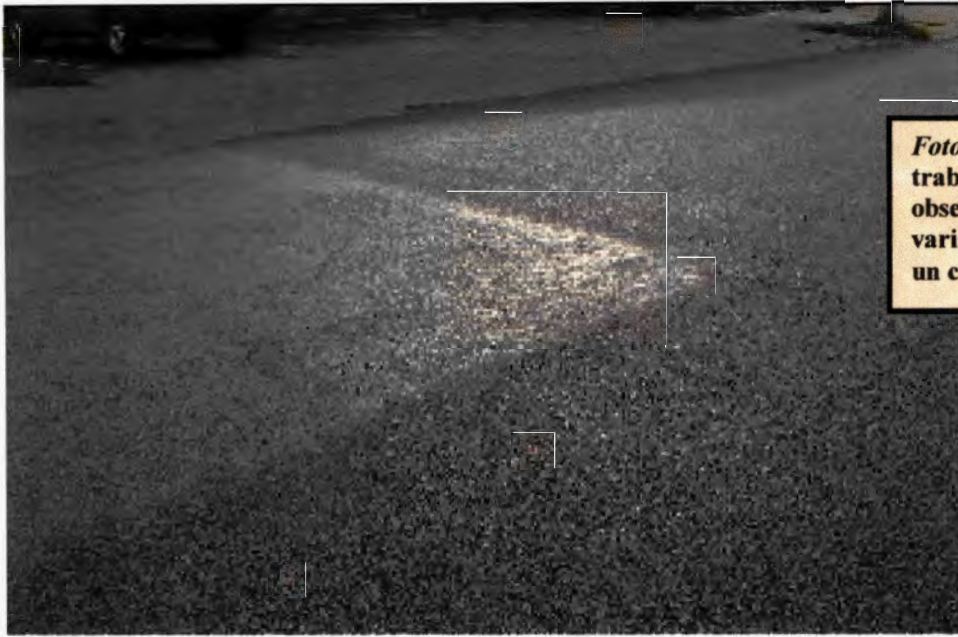
**Fotografía 3:** A lo largo de los trabajos de recarpeteo se observan zonas de texturas muy variadas: mezclas cerradas en un carril y abiertas en otro.

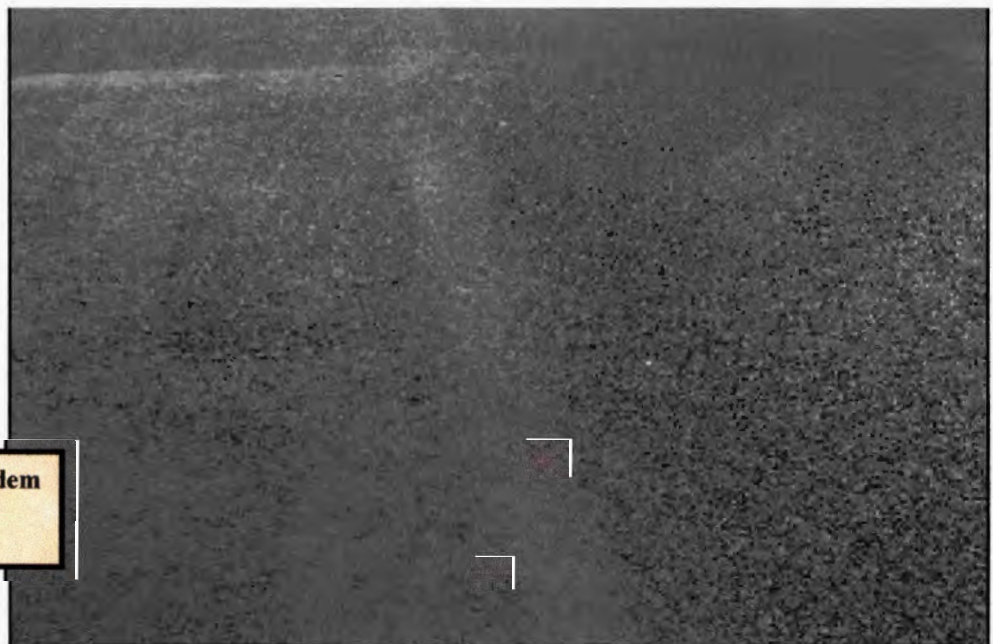
**Fotografía 4:** Idem  
**Fotografía No. 3**

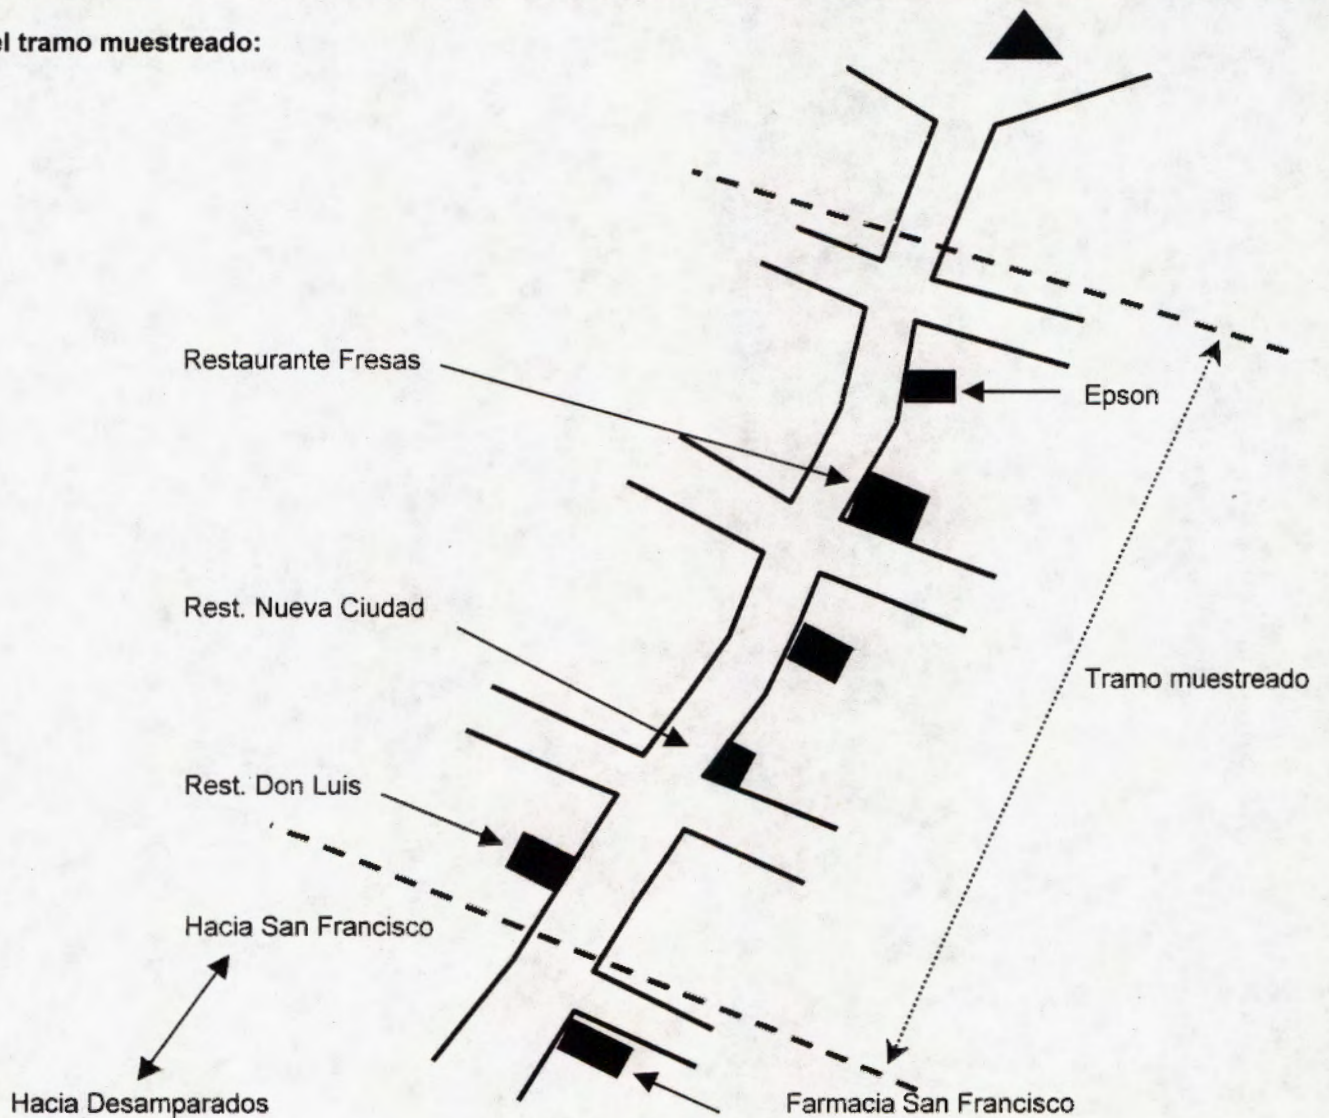
**Ubicación del tramo muestreado:**

Se presenta un tramo en el cual se observan varios empates de mezcla, dentro de los cuales tanto su densidad como su acabado superficial varia. En los puntos donde el acabado superficial es mas deficiente (mezcla segregada y abierta), la densidad es menor.

Se debe notar que en la mayor parte de la ruta el nivel de pavimento se encuentra casi a nivel de acera, lo cual puede significar un mayor peligro de seguridad vial para los peatones y las viviendas.

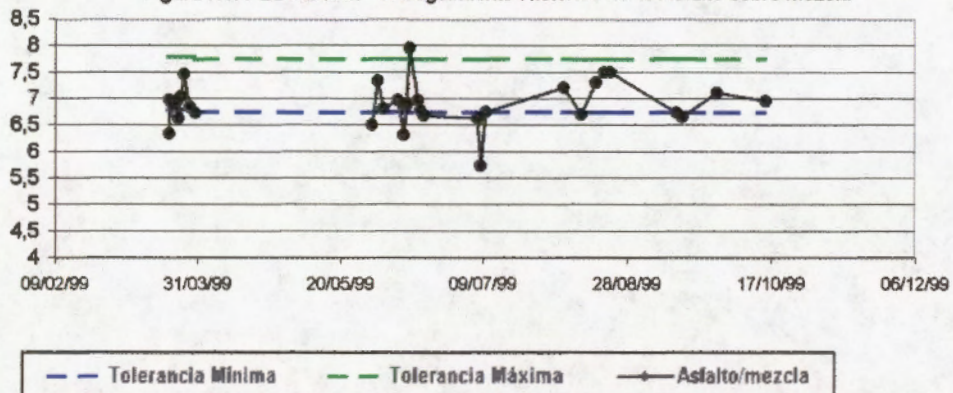
Figura No. PEDREGAL - 5: Seguimiento Histórico de % Asfalto sobre Mezcla

- Existen resultados de contenido de asfalto fuera del rango de tolerancias, tanto por arriba del límite superior de tolerancia, como por abajo del límite inferior de tolerancia (más frecuente). El nivel de dispersión en el contenido de asfalto de la producción no es compatible con el concepto de uniformidad en aseguramiento de la calidad.

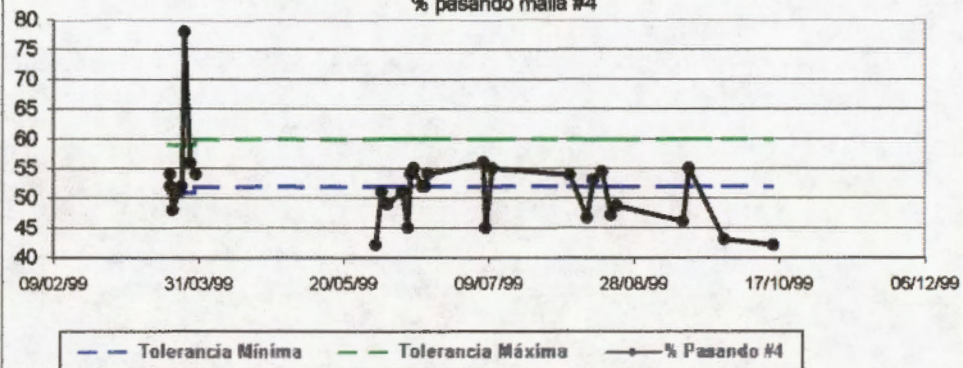
Figura No. PEDREGAL -6: Seguimiento Histórico de % pasando malla #4

- Hay un incumplimiento generalizado del rango de tolerancia para el porcentaje de agregado pasando el tamiz No. 4, así como una elevada variabilidad para este parámetro. En general, la producción presenta contenidos de agregado pasando el tamiz No. 4 por debajo del rango de tolerancia.

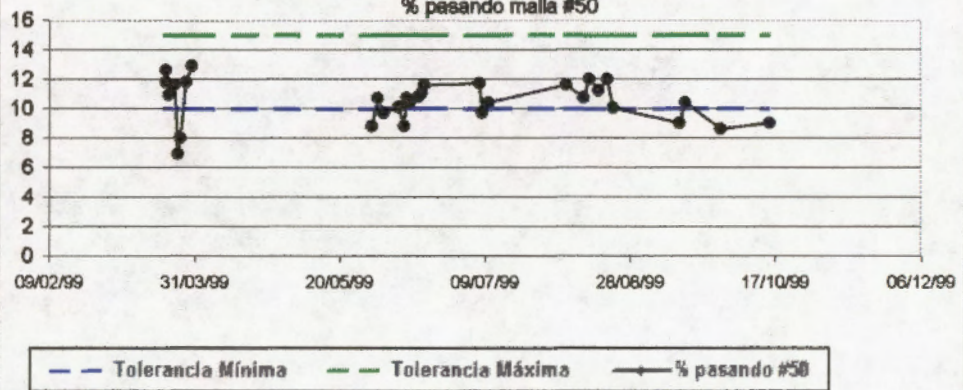
Figura No. PEDREGAL-7: Seguimiento Histórico de % pasando malla #50

- Hay incumplimiento del rango de tolerancia para el porcentaje de agregado pasando el tamiz No. 50. Hay múltiples casos de muestras con porcentajes de agregado pasando el tamiz No. 50 por debajo del límite inferior de tolerancia.

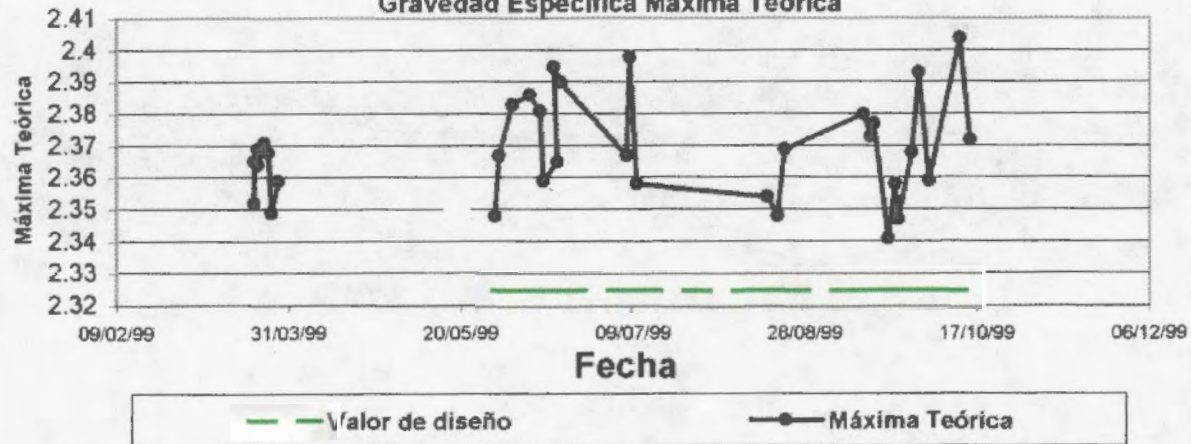
Figura No. PEDREGAL-10: Seguimiento Histórico de Gravedad Específica Máxima Teórica

- La gravedad específica máxima teórica presenta una variación consistente con los cambios de dosificación (contenido de asfalto y granulometría). No se descarta que se haya presentado variabilidad en la fuente de agregado.
- La densidad Marshall presenta una variación consistente con los cambios de dosificación (contenido de asfalto y granulometría). No se descarta que se haya presentado variabilidad en la fuente de agregado.

Nota: se recuerda que en caso de que la fuente de agregado se mantenga uniforme, la gravedad específica máxima teórica tiende a mantenerse con poca variación. Los cambios de dosificación presentan un mayor impacto sobre la densidad Marshall.
