PROYECTO "CUATRO CUADRANTES

INFORME DE LABORATORIO

CONTROL DE AVANCE

30 DE NOVIEMBRE, 1999

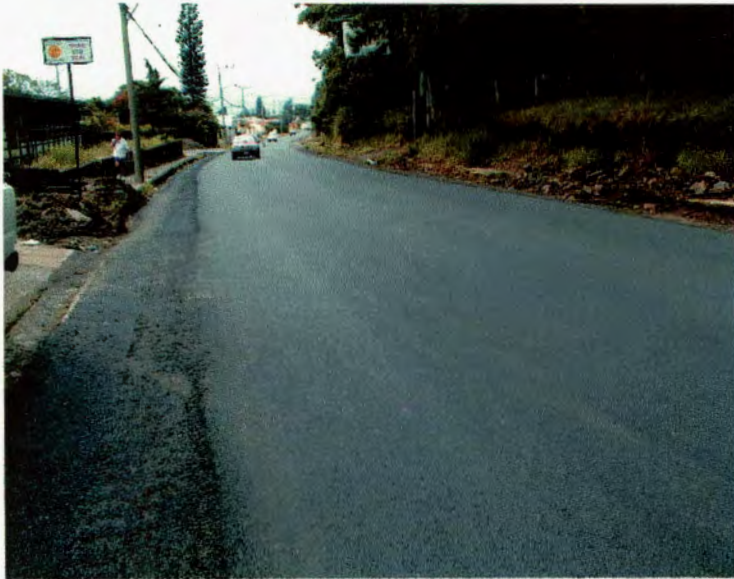
F1
Fotografía 1: Vista general de recarpeteo en la zona de Lorente.

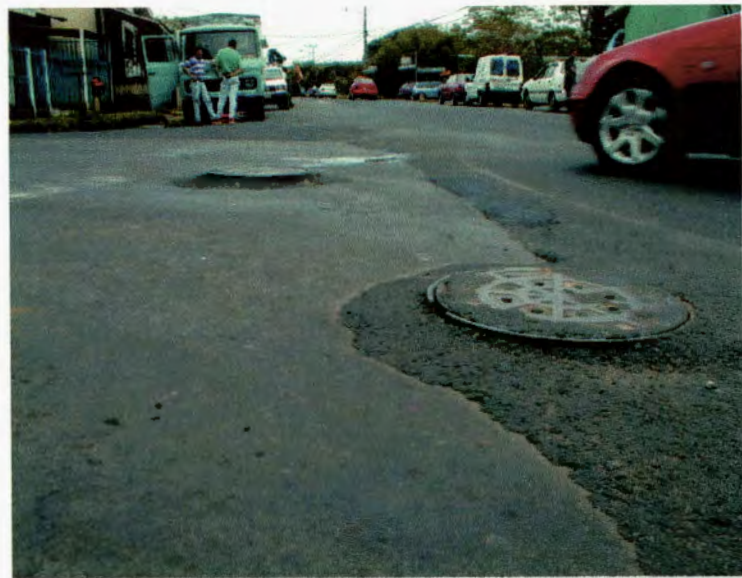
F2
Fotografía 2: Tapas de alcantarilla a un nivel inadecuado, deficiencia en el acabado de la boca-calle.

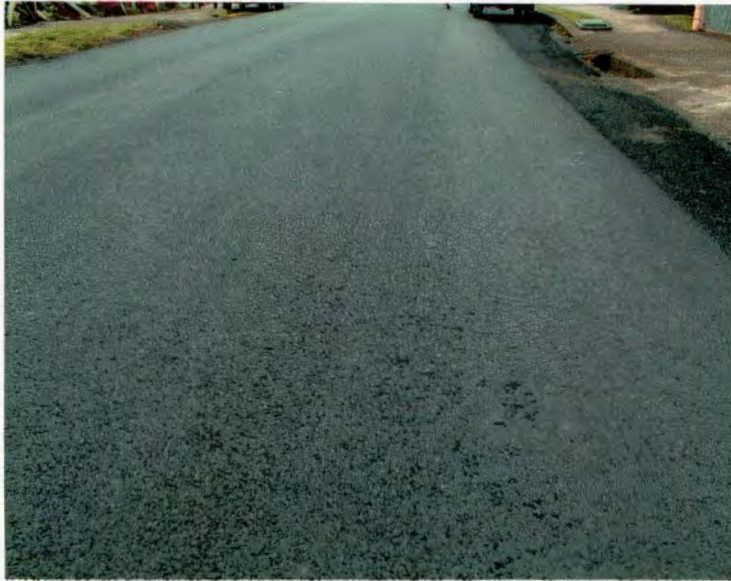
F3
Fotografía 3: Acabado característico de sobre-capa.

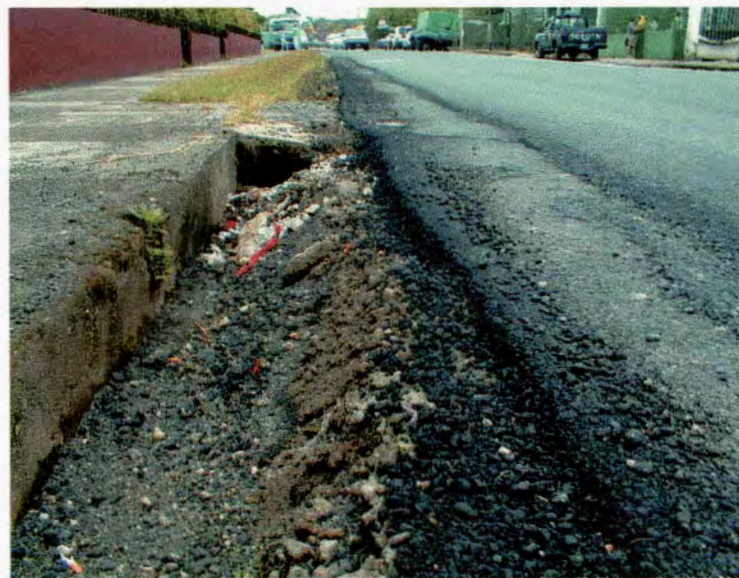
F4
Fotografía 4: Detalle de acabado del cordón de la sobre-capa.

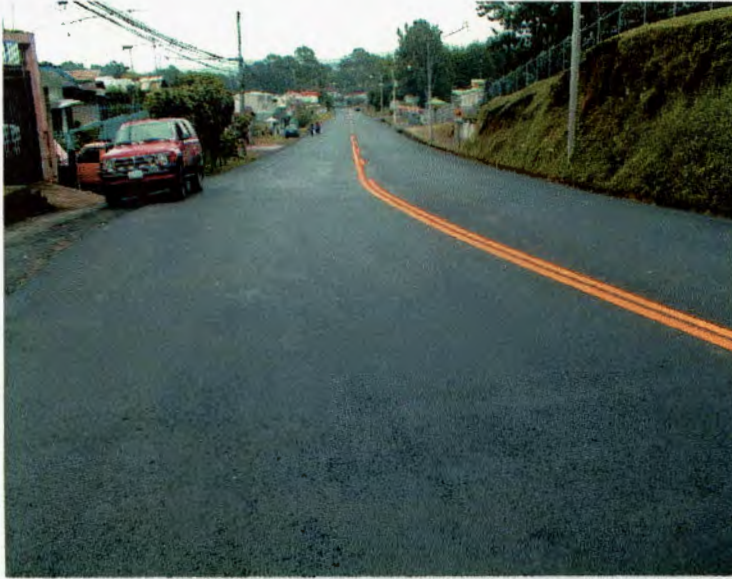
Fotografía 1: Vista general de recarpeteo en las cercanías al Cristo de Sabanilla.

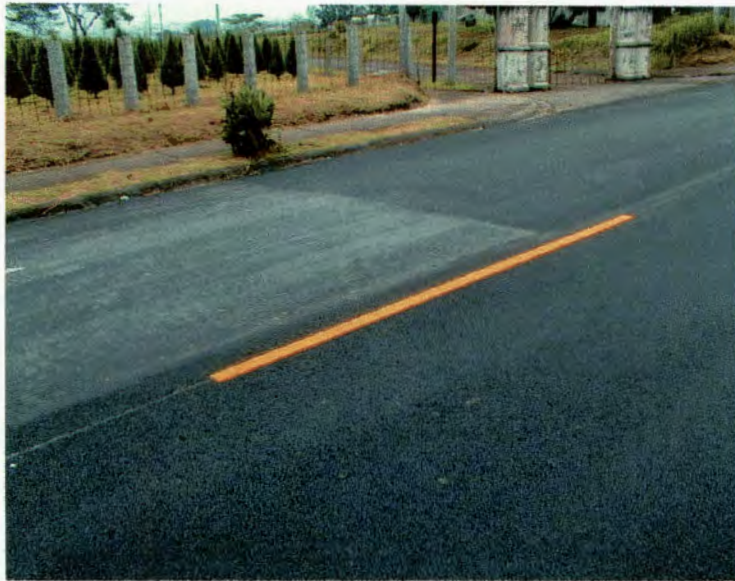
Fotografía 3: Problema de uniformidad de mezcla en las juntas.

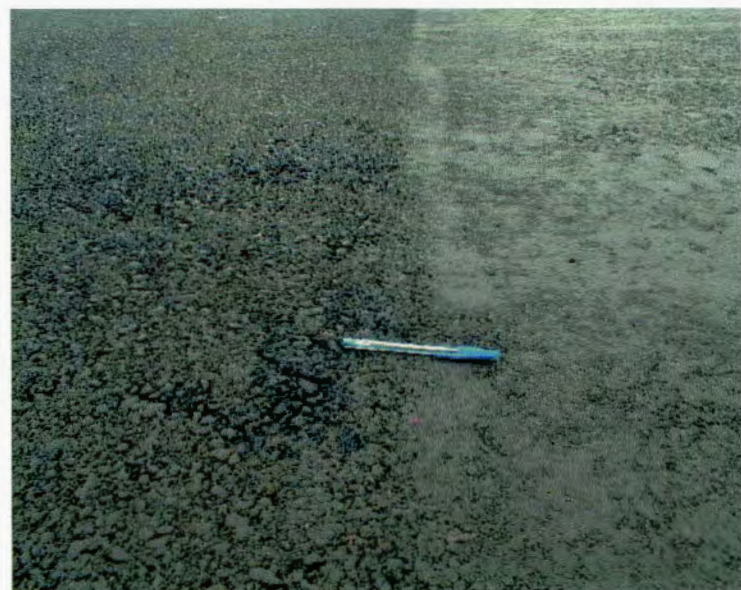
Fotografía 4: Detalle de textura en zona de juntas

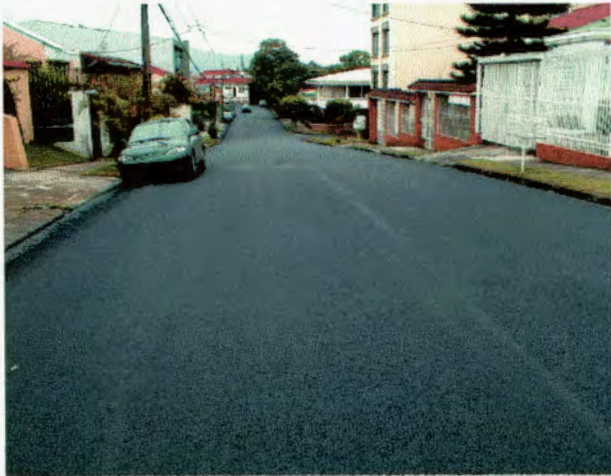
Fotografía 1: Vista general de recarpeteo en cercanías de la U.C.R.

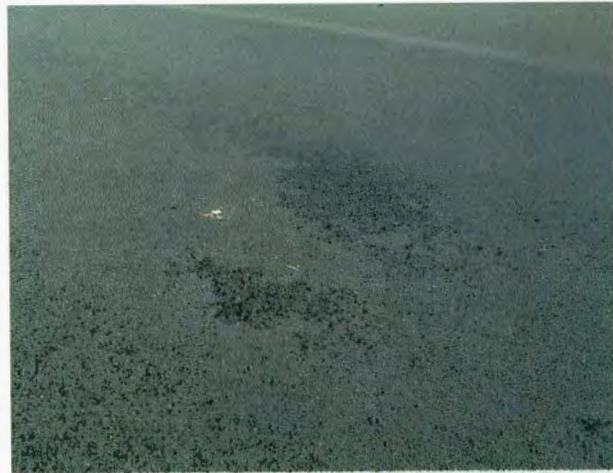
Fotografía 2: Detalle de acabado superficial en sobrecapa.

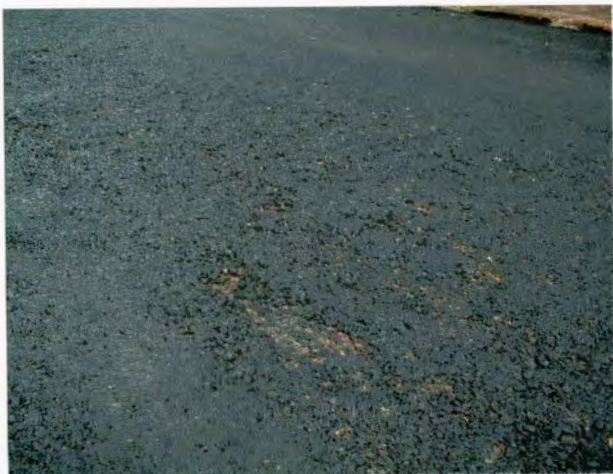
Fotografía 3: Problema de uniformidad en la mezcla.

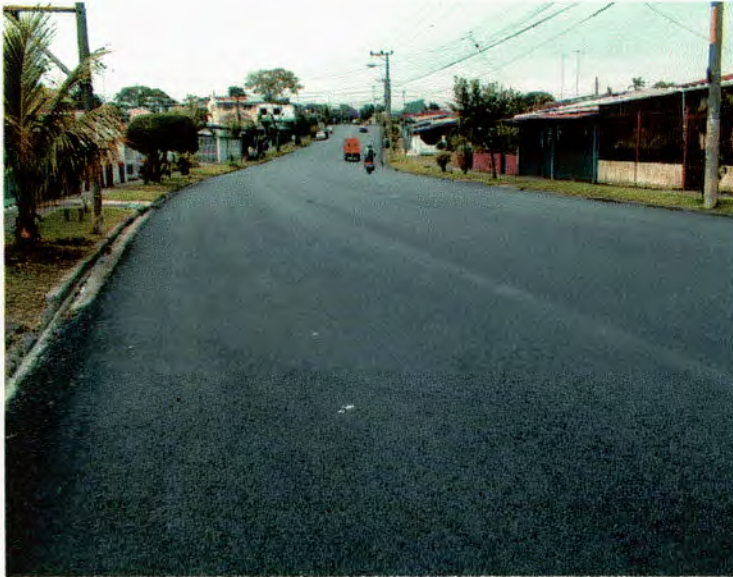
Fotografía 1: Vista general de recarpeteo en la zona de los Hatillos.

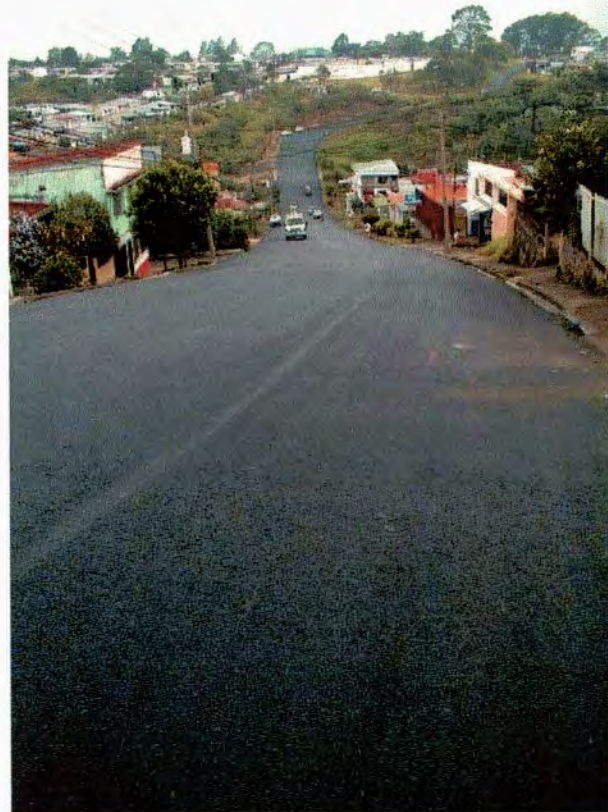
Fotografía 2: Vista general de recarpeteo en Calle Morenos.

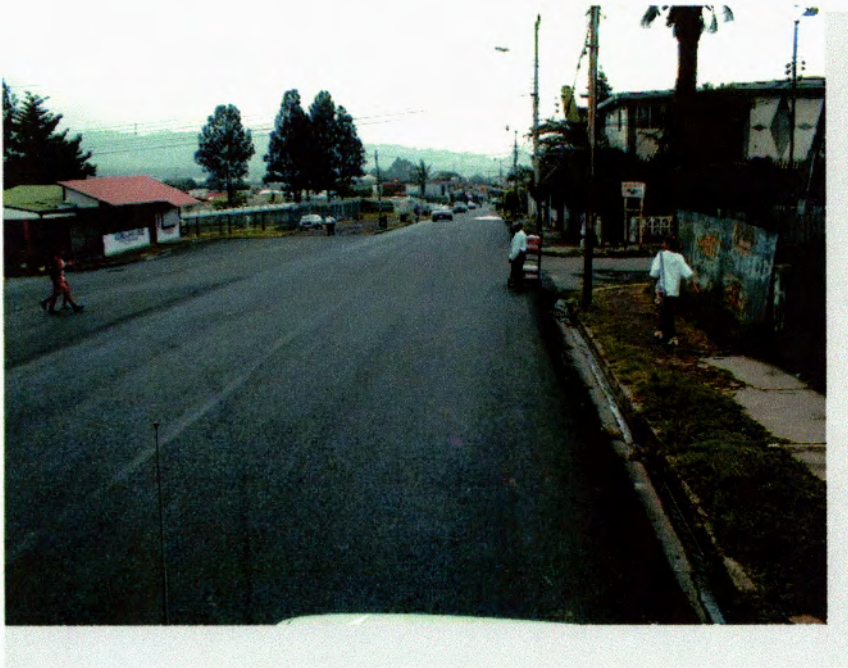
Fotografía 1: Vista general de recarpeteo en las cercanías del Liceo Nuevo de Hatillo.

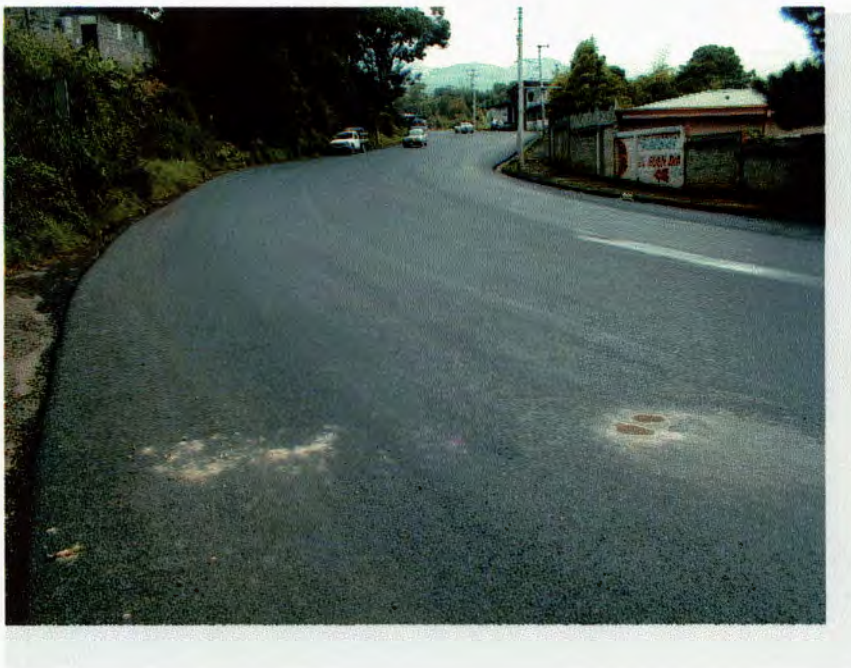
Fotografía 1: Vista general de recarpeteo en la ruta de ingreso a San Rafael Abajo de Desamparados

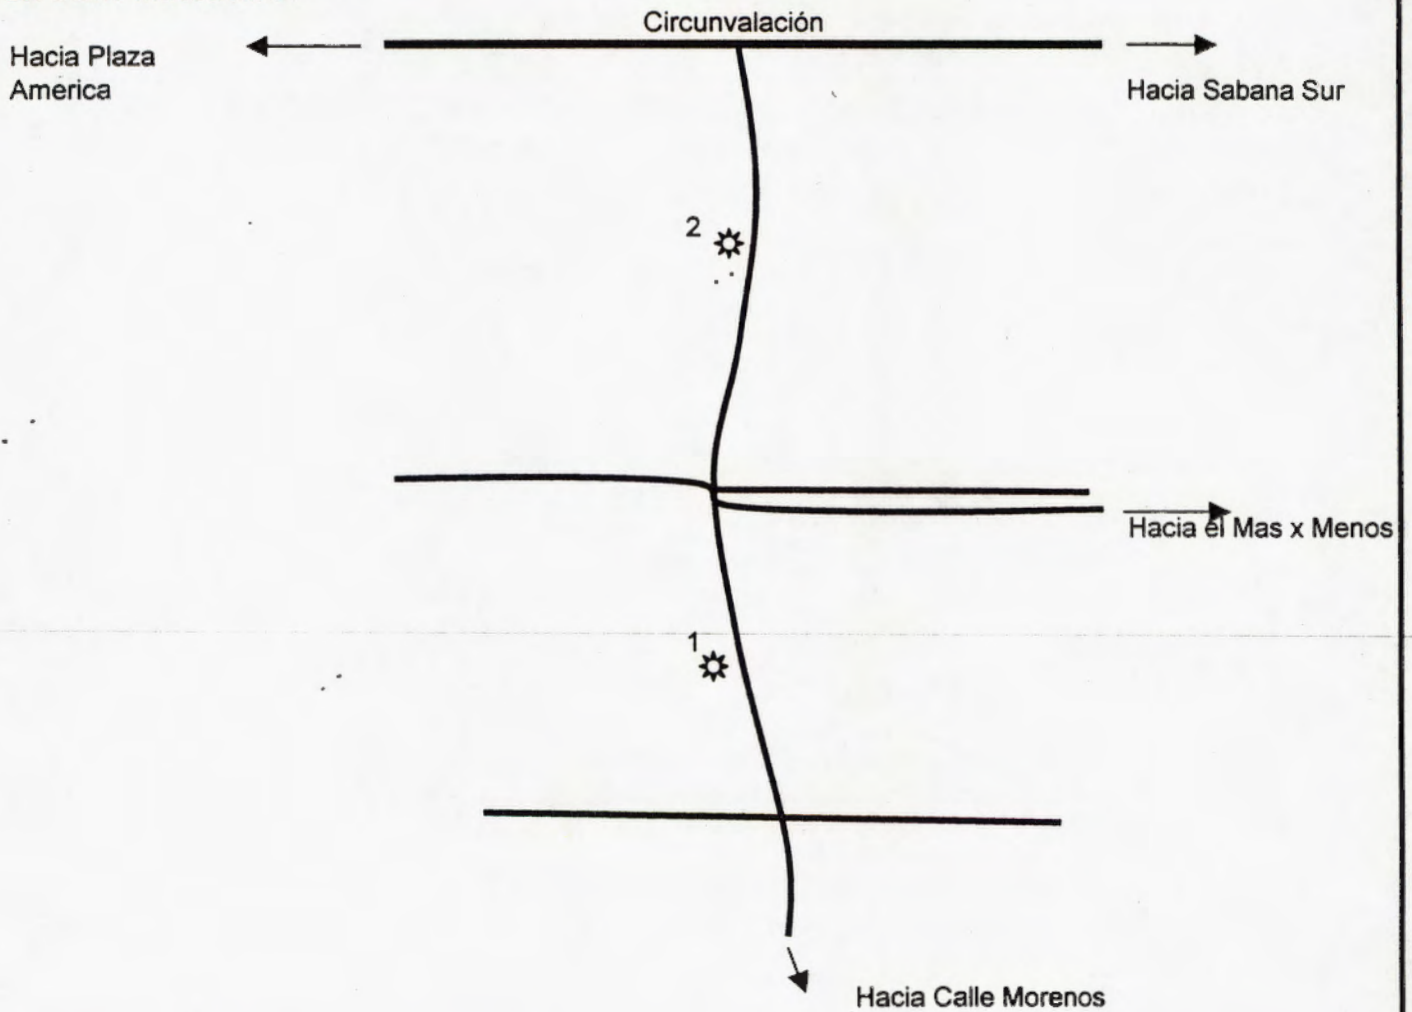
En este periodo los datos de compactación obtenidos se mantienen casi todos en el rango aceptable de vacíos para la mezcla. Solamente uno de los núcleos extraídos en Hatillo (Calle Costa Rica) presentó un nivel alto de vacíos de 9.5%. Sin embargo, dada la poca cantidad de muestras que se solicitaron, este punto malo debe ser corroborado por los datos del mismo contratista.

Estación	# bache o # punto	Densidad del núcleo (kg/m ³)	Espesor del núcleo (cm)	% de vacíos
Taller Ender. y Pintura COOPEBUS	1	2200	9.0	6.7
200m N de Circunvalación	2	2134	10.0	9.5
	Promedio	2167		8
	Desv. Std.	46.67		1.98
	Máximo	2200		10
	Mínimo	2134		7

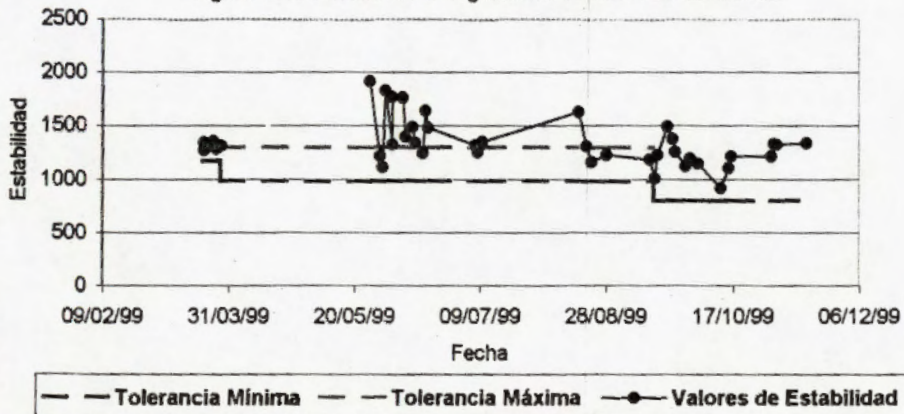
Figura No. PEDREGAL-1: Seguimiento Histórico de Estabilidad

- Los valores de estabilidad cumplen con el criterio de especificación mínima (800 kg).
- Los valores de flujo superaran, en muchos casos, el límite superior especificado (40 centésimas de centímetro). Se nota, dados los últimos resultados, una cambio de tendencia (valores aún mayores).
- El porcentaje de vacíos incumple con el rango de especificación. Los valores de vacíos más recientes caen por debajo del límite inferior de especificación.

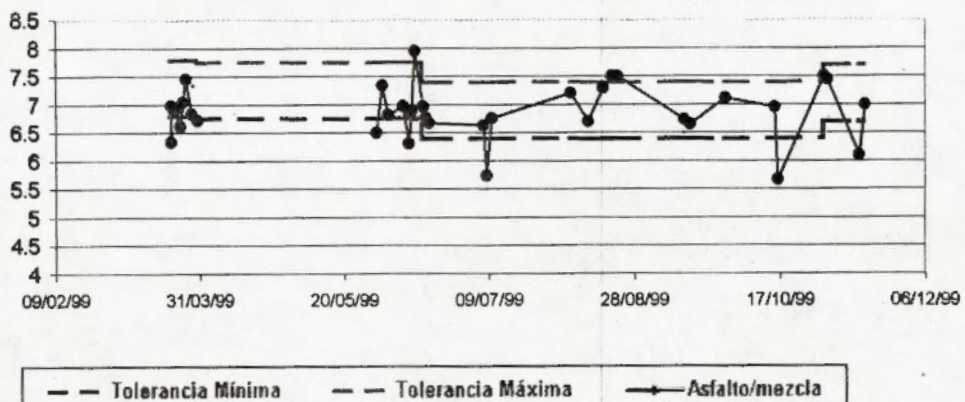
Figura No. PEDREGAL - 5: Seguimiento Histórico de % Asfalto sobre Mezcla

- Se presentan, constantemente, contenidos de asfalto por debajo del límite inferior de tolerancia. Adicionalmente se presenta un elevado nivel de dispersión en este parámetro.

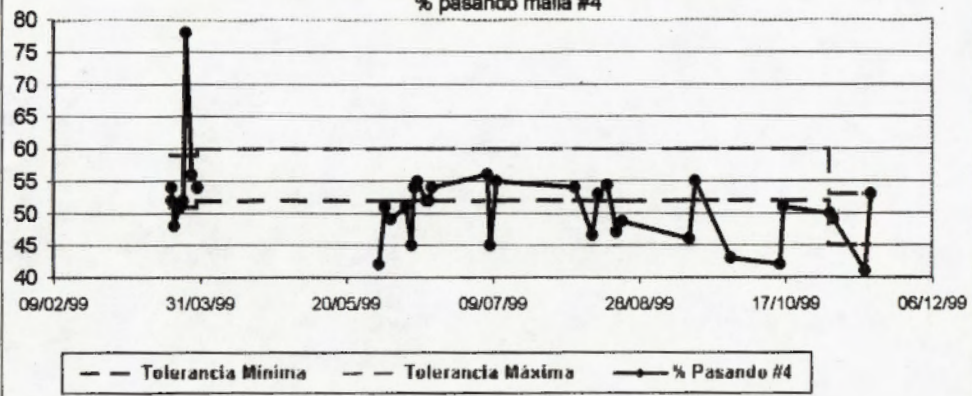
Figura No. PEDREGAL -6: Seguimiento Histórico de % pasando malla #4

- Hay un incumplimiento generalizado del rango de tolerancia para el porcentaje de agregado pasando la malla No. 4, así como una elevada variabilidad para este parámetro. En general, la tendencia de la producción es presentar porcentajes de agregado pasando la malla No. 4 por debajo del límite de tolerancia inferior.

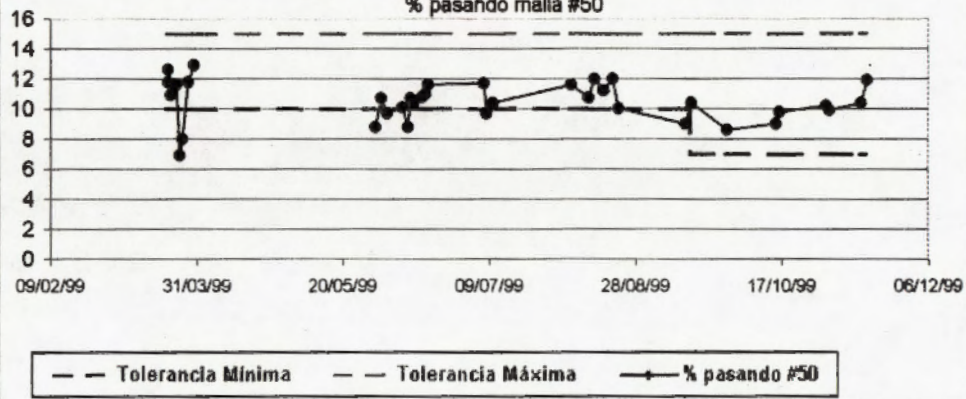
Figura No. PEDREGAL-7: Seguimiento Histórico de % pasando malla #50

- Hay un incumplimiento localizado (agosto a setiembre de 1999) del rango de tolerancia para el porcentaje de agregado pasando la malla No. 50.
- Hay cumplimiento del rango de tolerancia para el porcentaje de agregado pasando la malla No. 200.

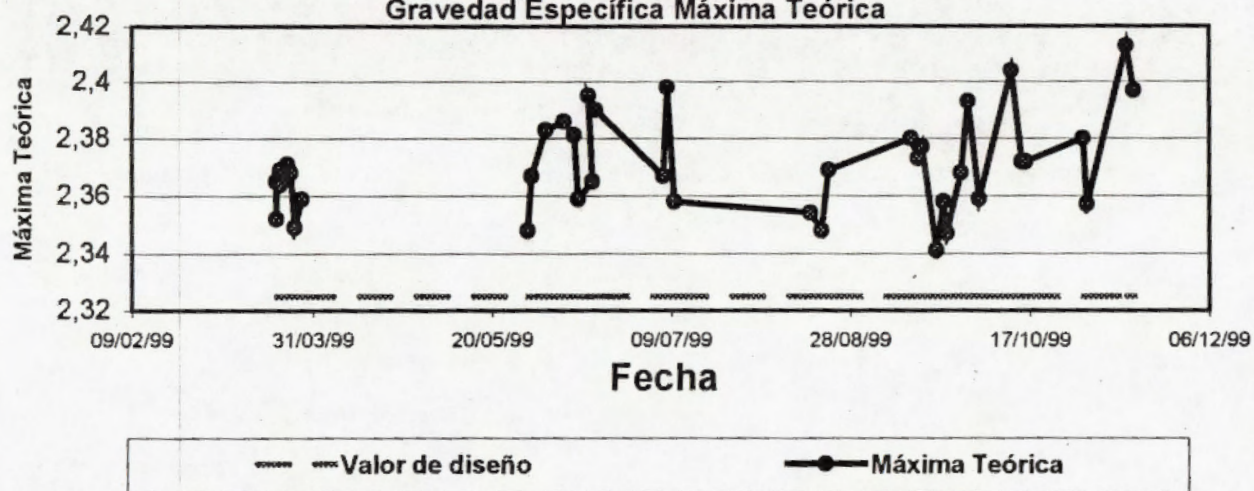
Figura No. PEDREGAL-10: Seguimiento Histórico de Gravedad Específica Máxima Teórica

- La gravedad específica máxima teórica presenta una variabilidad de consideración, que evidencia variabilidad en las condiciones del agregado de la fuente.
- La densidad Marshall presenta una variación consistente con los cambios de dosificación (contenido de asfalto y granulometría). La variabilidad en la densidad Marshall también correlaciona con los cambios de condiciones en la fuente de agregado.
