Programa de Infraestructura del Transporte (PITRA)

LM-PI-UP-PN18-2014

FISCALIZACIÓN DEL PUENTE SOBRE EL RÍO TIGRE RUTA NACIONAL No. 245

Preparado por:
Unidad de Puentes

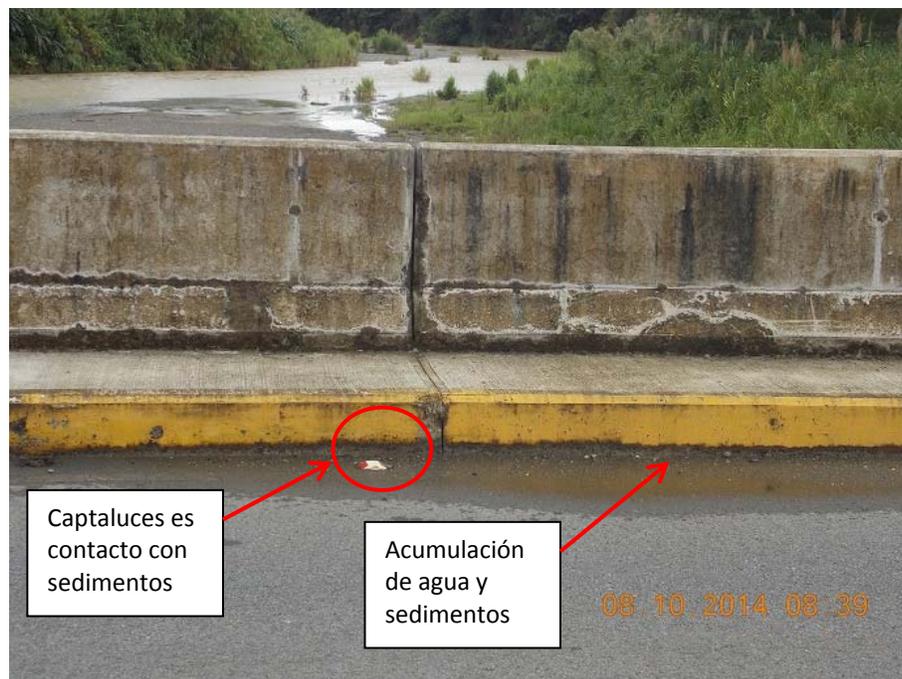
Elementos	Observaciones	Riesgo o vulnerabilidad	Recomendaciones
2.1. Barrera vehicular	<p>Se observó evidencia de que la barrera vehicular está en contacto con humedad lo que produce el crecimiento de moho en la superficie de la barrera (ver figura 1). La presencia de moho dificulta la identificación visual de daños en la barrera vehicular.</p> <p>La superficie de la barrera vehicular presentaba agrietamiento aparentemente por ciclos de humedad y secado (ver figura 2).</p>	<p>La presencia de moho en la superficie de la barrera es evidencia de contacto frecuente con humedad.</p> <p>La exposición permanente a la humedad puede provocar deficiencias como oxidación del refuerzo de la barrera por ingreso de agua o meteorización del concreto del recubrimiento del refuerzo por ciclos de humedad y secado. Estos problemas podrían afectar la vida útil de la barrera o reducir su capacidad estructural para contener vehículos.</p>	<p>Eliminar los sectores con presencia de moho en la barrera vehicular para facilitar su inspección visual.</p> <p>La Administración debe evaluar la necesidad de proteger la barrera con un sistema de protección contra la humedad. Si se determina que no es necesario proteger la barrera se recomienda establecer un programa de mantenimiento rutinario que incluya la limpieza de la barrera.</p>

2.5. Señalización • Captaluces • Demarcación horizontal • Marcadores de objeto	Los captaluces están en contacto con los sedimentos que se acumulan en los bordillos (ver figura 1). El estado de la demarcación horizontal era regular (ver figuras B y 6). La presencia de sedimentos dificulta la visibilidad de las líneas laterales de color blanco. Los guardavías no cuentan con marcadores de objeto, sin embargo, estos son continuos con los guardavías de la carretera (ver figura 4).	Las deficiencias en señalización aumentan el riesgo de un accidente de tránsito en el puente en condiciones de visibilidad reducida.	Corregir las deficiencias observadas en la señalización. Establecer un programa rutinario que incluya el mantenimiento y reposición de la señalización. Procurar la asesoría de un profesional experto en seguridad vial.

Figura 1: Barrera vehicular con moho y acumulación de sedimentos en bordillo

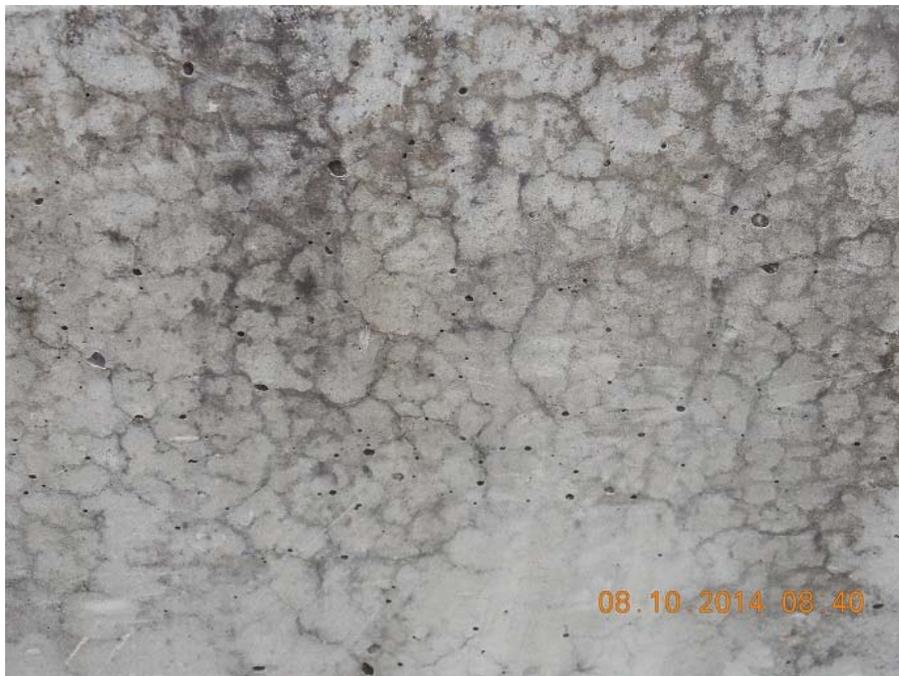
Figura 2: Agrietamiento en la superficie de la barrera vehicular.

- b. la barrera vehicular estaba expuesta a humedad y presentaba moho en su superficie; además se observó agrietamiento aparentemente por ciclos de humedad y secado;

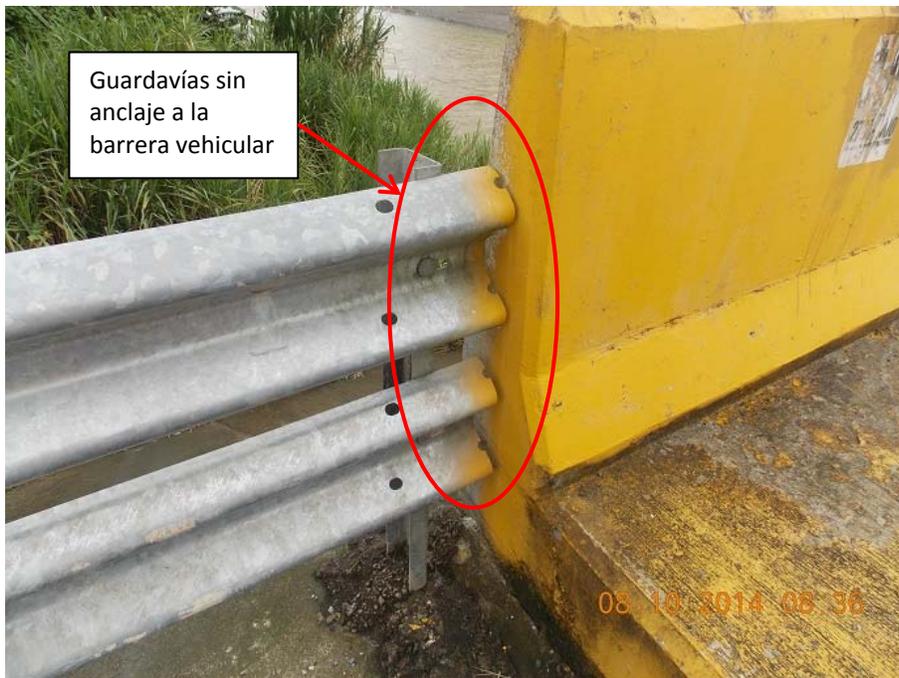
Figura 3: El guardavías no está anclado a la barrera vehicular

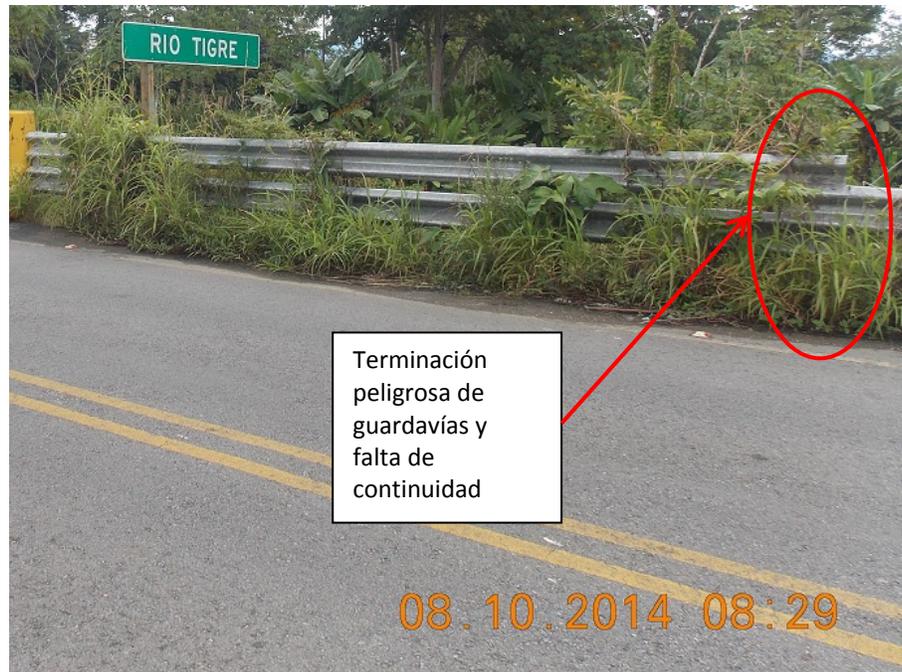
Elementos	Observaciones	Riesgo o vulnerabilidad	Recomendaciones
2.2. Guardavías	Se observaron terminaciones peligrosas y falta de continuidad en los guardavías (ver figura 4). Además el extremo contiguo al puente no se encontraba anclado a la barrera vehicular (ver figura 3).	Las terminaciones peligrosas aumentan el riesgo de que el vehículo quede anclado al guardavías en un eventual impacto frontal. Anclar el guardavías a la barrera vehicular aumenta la rigidez del sistema, ante cargas de impacto de vehículos.	Colocar los guardavías con un extremo anclado a la barrera vehicular y el extremo opuesto con un abatimiento que termine con un anclaje al terreno. Se deben respetar las recomendaciones del fabricante. Procurar la asesoría de un profesional experto en seguridad vial.

Figura 4: Guardavías del acceso sin una transición al guardavías de la carretera

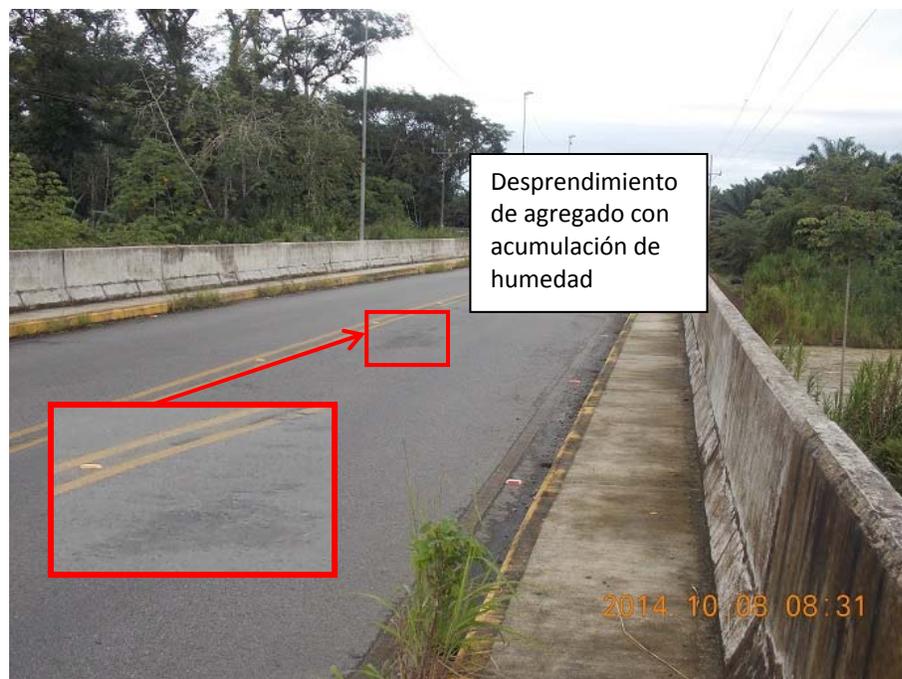
Elementos	Observaciones	Riesgo o vulnerabilidad	Recomendaciones
3.1. Superficie de rodamiento del puente	Se observó desprendimiento de agregado con acumulación de humedad (ver figura 5).	Las deficiencias en la superficie de rodamiento aumentan la vulnerabilidad a daños en el tablero si éste presenta agrietamiento.	Realizar una inspección detallada del estado del pavimento de la superficie de rodamiento para determinar su estado actual y analizar la conveniencia de repararla o de sustituirla. Procurar la asesoría de un profesional experto en pavimentos.

Figura 5: Desprendimientos de agregado con acumulación de humedad en la superficie de rodamiento del puente

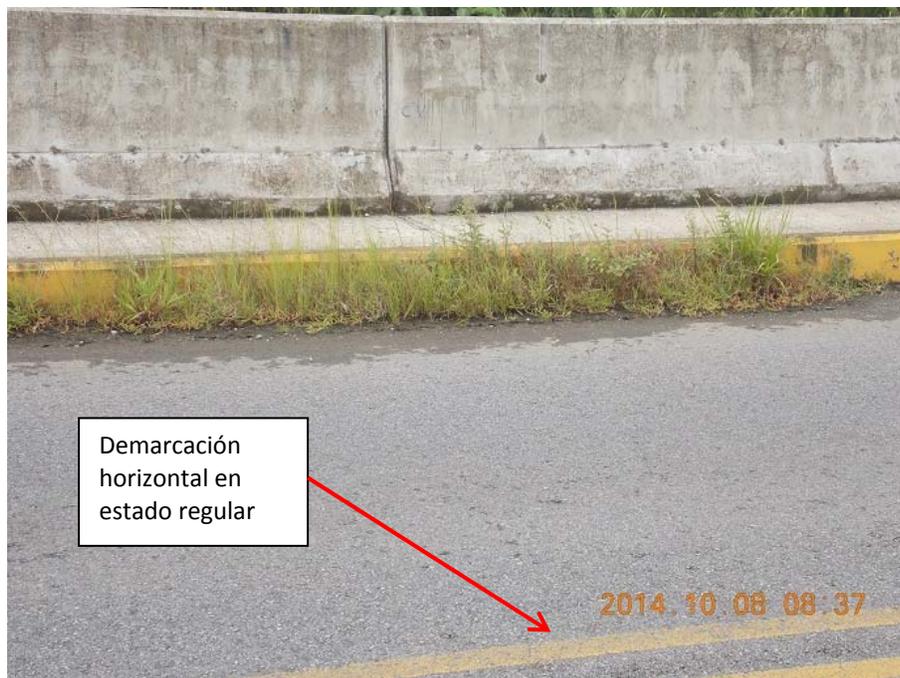
Figura 6: Acumulación de sedimentos en bordillo, demarcación en estado regular

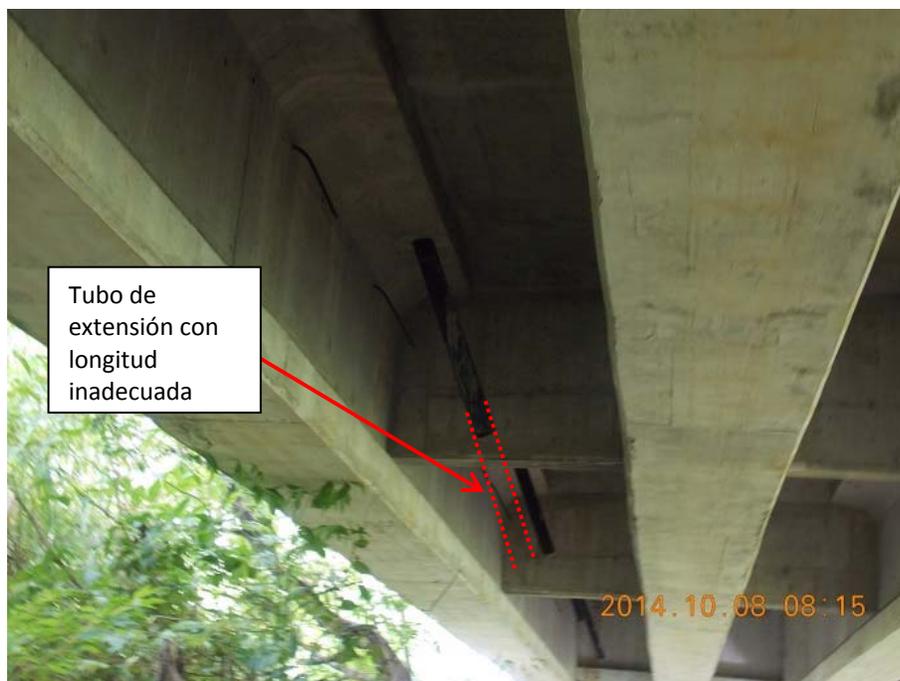
Figura 7: Tubos de extensión de los drenajes

4. corregir las deficiencias observadas con respecto a la señalización horizontal y vertical;
5. evaluar la necesidad de aumentar la longitud de los tubos de extensión de los drenajes;

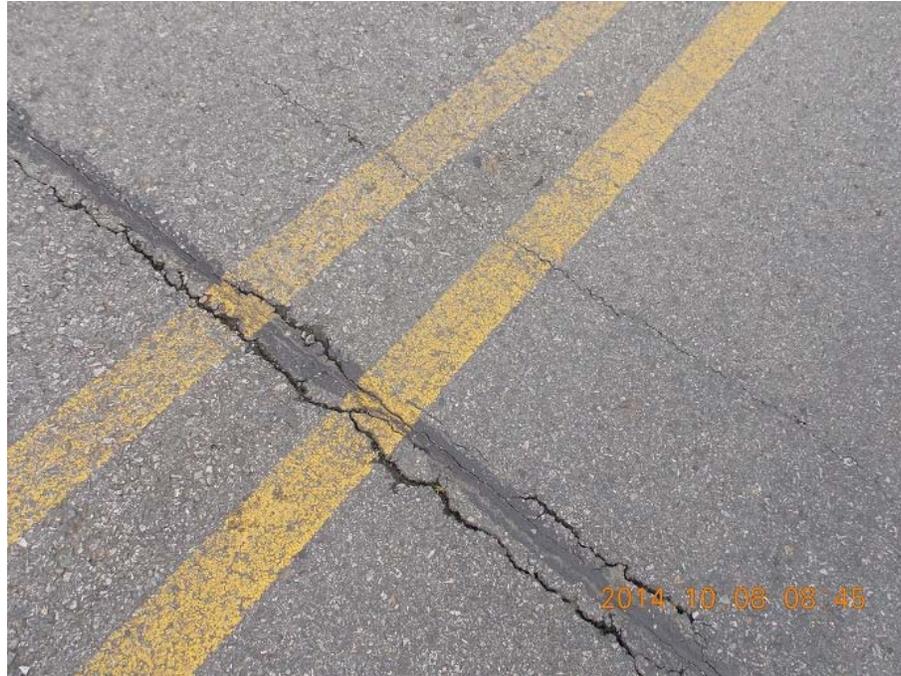
Elementos	Observaciones	Riesgo o vulnerabilidad	Recomendaciones
3.3. Juntas de expansión	<p>Las juntas de expansión estaban cubiertas con asfalto (ver figura 8).</p> <p>Las juntas de expansión de las aceras no contaban con un sello impermeable (ver figura 9).</p> <p>Ver 5.2 Bastiones y aletones.</p>	<p>Las obstrucciones en las juntas de expansión pueden limitar la capacidad de desplazamiento del puente.</p> <p>La ausencia de sello impermeable en las juntas de expansión podría producir la descarga de agua sobre elementos estructurales induciendo deterioro y reduciendo la vida útil.</p>	<p>Eliminar las obstrucciones en las juntas de expansión. Después, realizar una inspección de las juntas de expansión para determinar su estado actual.</p> <p>Colocar sellos impermeables en las juntas de expansión de las aceras.</p> <p>Procurar la asesoría de un profesional experto en sistemas de impermeabilización de juntas de expansión de puentes.</p>

Figura 8: Junta de expansión cubierta con asfalto

6. eliminar las obstrucciones en las juntas de expansión del puente;
7. colocar sellos impermeables en las juntas de expansión de las aceras;
8. proteger de la corrosión los elementos metálicos del puente con un sistema de protección adecuado a las condiciones ambientales del sitio;

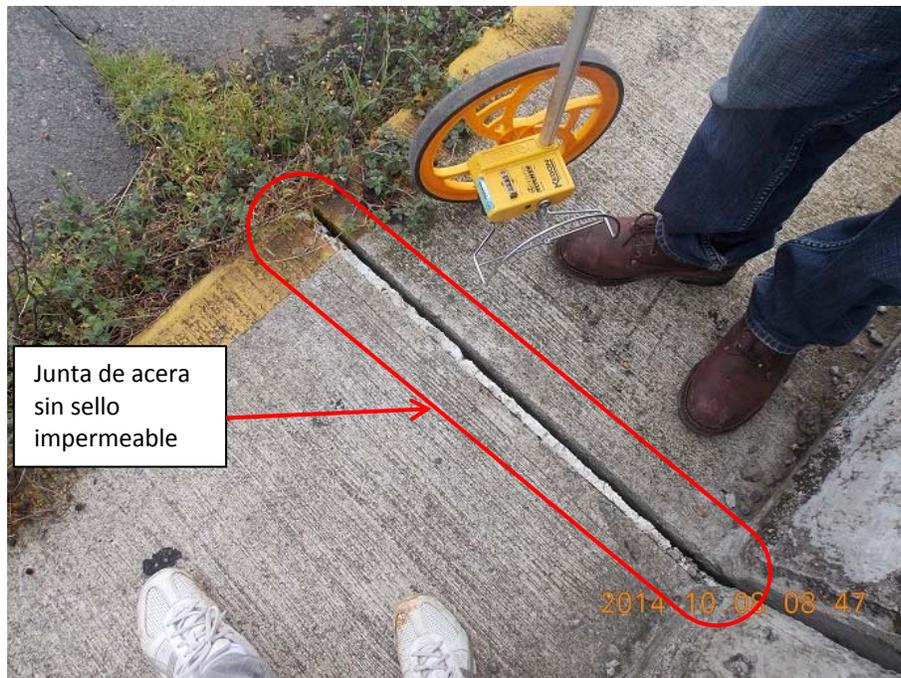
Figura 9: Junta de expansión de acera sin sello impermeable

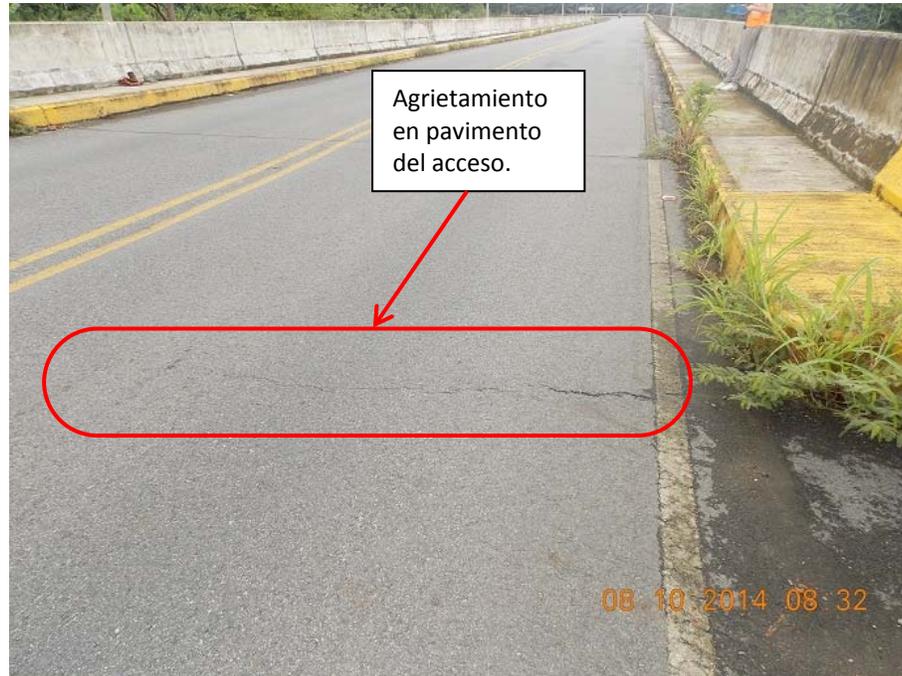
3.4. Accesos <ul style="list-style-type: none"> • Superficie de rodamiento • Rellenos de aproximación • Taludes • Muros de retención • Losa de aproximación 	<p>El asfalto de la superficie de rodamiento de los accesos presentaba agrietamiento, lo cual podría ser indicio de un asentamiento diferencial entre la losa de aproximación y el pavimento junto a ésta (ver figura 10).</p>	<p>El agrietamiento observado podría ser un indicio de asentamientos diferenciales en el relleno de aproximación, los cuales podrían ocasionar incomodidad a los usuarios de la ruta al ingresar al puente.</p> <p>La inatención de este problema podría permitir que evolucione hasta causar agujeros en la superficie de rodamiento de los accesos y problemas estructurales en los rellenos de aproximación.</p>	<p>Realizar una evaluación detallada del acceso y de la estructura de pavimento junto a éstos, para determinar si el agrietamiento observado se debe a asentamientos diferenciales. Se debe evaluar si se requiere una reparación o sustitución.</p> <p>Procurar la asesoría de un profesional experto en pavimentos.</p>

Figura 10: Agrietamiento en el pavimento del acceso

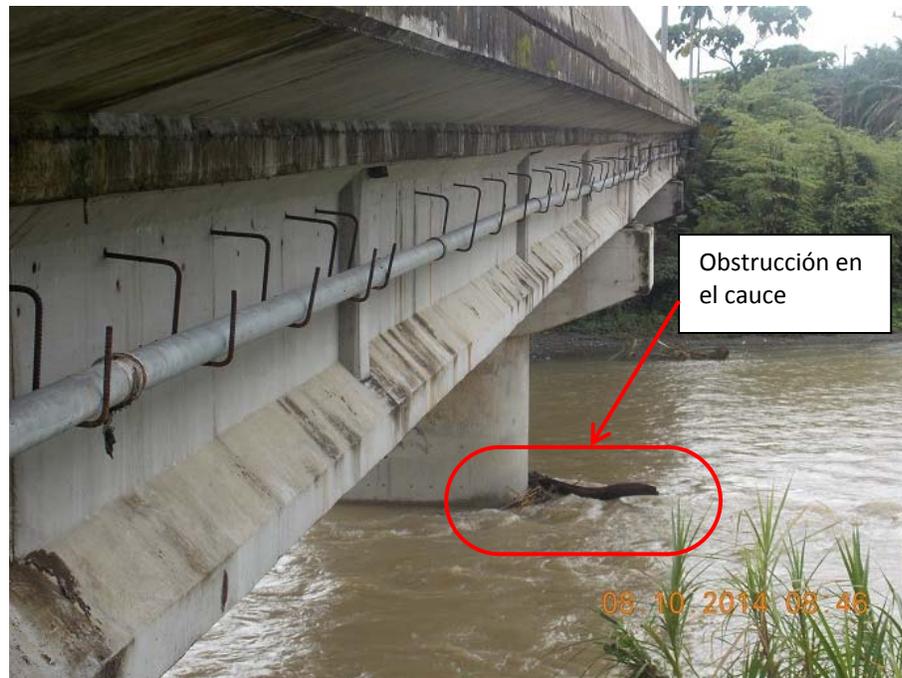
Figura 11: Obstrucciones parciales del cauce

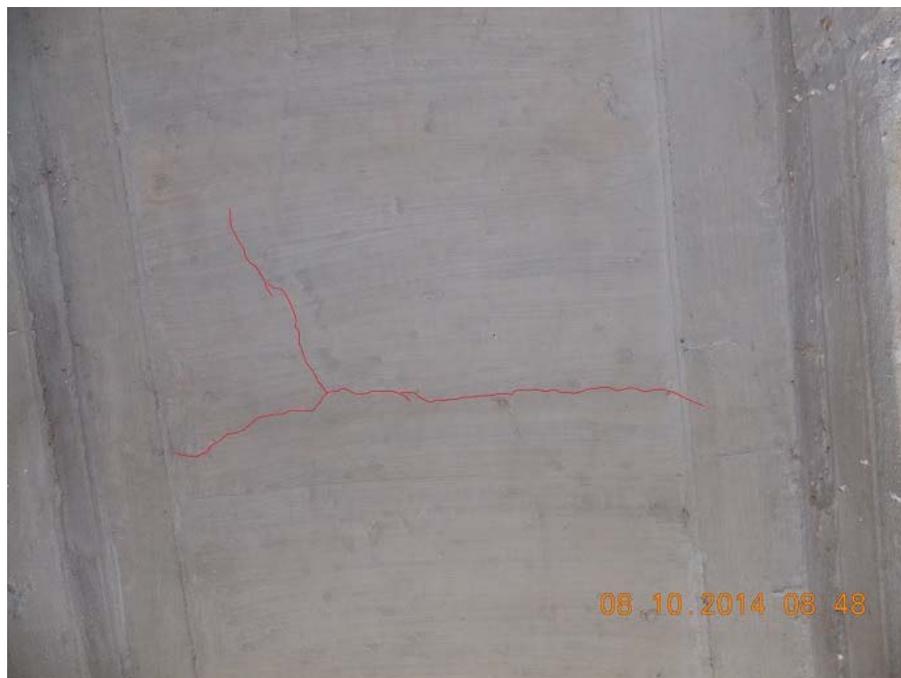
Elementos	Observaciones	Riesgo o vulnerabilidad	Recomendaciones
4.1. Tablero (losa de concreto, rejilla de acero, tablero de acero, tablero de madera).	Se observó agrietamiento en dos direcciones en la cara inferior de la losa de concreto del tablero (ver figura 12).	Los daños observados en el tablero son indicativos de fatiga de la losa de concreto ante la acción de carga vehicular.	Realizar una inspección detallada de la losa y un análisis estructural para determinar su estado actual y evaluar la necesidad de rehabilitar o sustituir. Si se determina que la capacidad estructural de la losa no ha disminuido, protegerla con un sistema que impida las filtraciones de agua a través de las grietas.

Figura 12: Agrietamiento en dos direcciones en la cara inferior del tablero

- a. se observó agrietamiento en dos direcciones en la cara inferior del tablero de concreto reforzado, lo cual es indicativo de fatiga de la losa de concreto ante la acción de carga vehicular. No se tuvo acceso visual a la cara superior del tablero ya que la superficie de rodamiento es de asfalto.

1. realizar una inspección detallada de la losa de concreto reforzado del tablero, la barrera vehicular, los sellos de las juntas de expansión, del pavimento de la superficie de rodamiento de los accesos, el asfalto de la superficie de rodamiento del puente, de los apoyos, entre otros, para determinar su estado actual; con base en las inspecciones y análisis ingenieriles definir las medidas necesarias a implementar para corregir las deficiencias observadas;

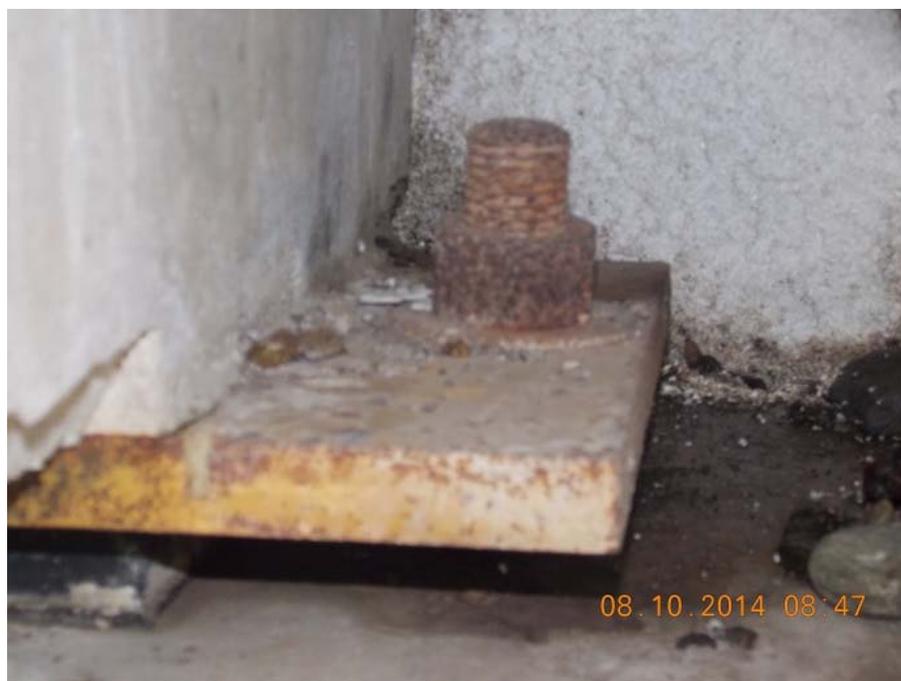
Elementos	Observaciones	Riesgo o vulnerabilidad	Recomendaciones
5.1. Apoyos en bastiones y pilas (longitud de asiento, estado del apoyo)	Los apoyos sobre los bastiones estaban en contacto con sedimentos y humedad. Además las piezas metálicas presentaban oxidación (ver figura 13). No se tuvo acceso visual a los apoyos sobre las pilas.	El contacto de los apoyos con humedad y sedimentos aumentan la vulnerabilidad de daño por corrosión de los elementos metálicos.	Realizar una inspección detallada de los apoyos para determinar su estado actual y determinar si deben ser protegidos o sustituidos. Implementar las medidas pertinentes para evitar que los apoyos tengan contacto con humedad y sedimentos. <i>Ver 3.3 Juntas de expansión.</i> Proteger los elementos metálicos de los apoyos con un sistema de protección contra la corrosión adecuado a las condiciones ambientales del sitio. Procurar la asesoría de un profesional experto en sistemas de protección contra la corrosión.

Figura 13: Apoyo en contacto con sedimentos. Las piezas metálicas presentan oxidación.

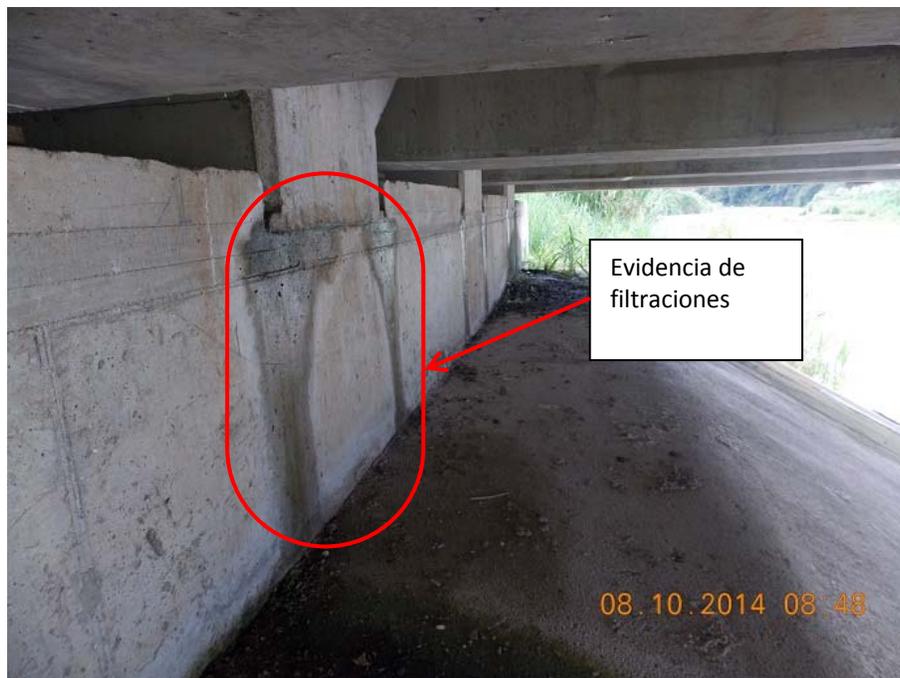
Figura 14: Evidencia de filtraciones sobre los bastiones.

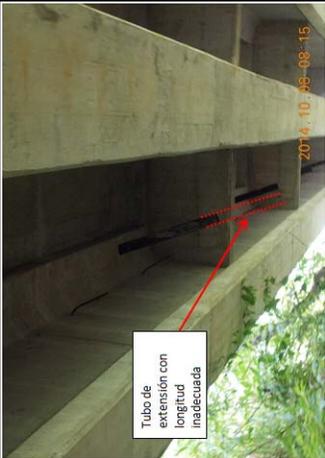
<p>Tubo de extensión con longitud inadecuada</p>		NOTA	Junta de expansión cubierta con asfalto

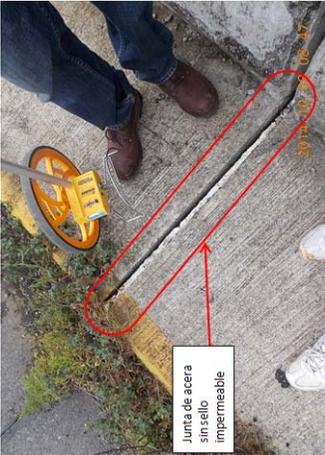
<p>Junta de acera sin sello impermeable</p>		NOTA	Agrietamiento en el pavimento del acceso

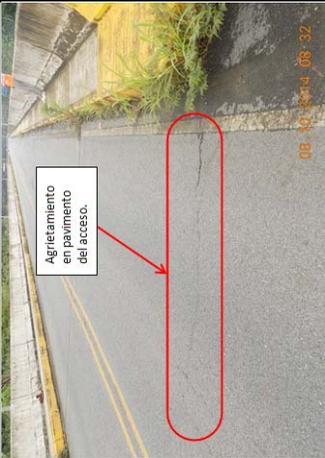
<p>Agrietamiento en pavimento del acceso.</p>
