**DISEÑO PARA REPOSICION DEL  
PAVIMENTO y**  
**PROPUESTA PARA ESTABILIZACION DE  
DESLIZAMIENTOS**

**Tramo: Ciudad Colón –  
Puriscal**

**Ruta 229**

**AGOSTO 2000**

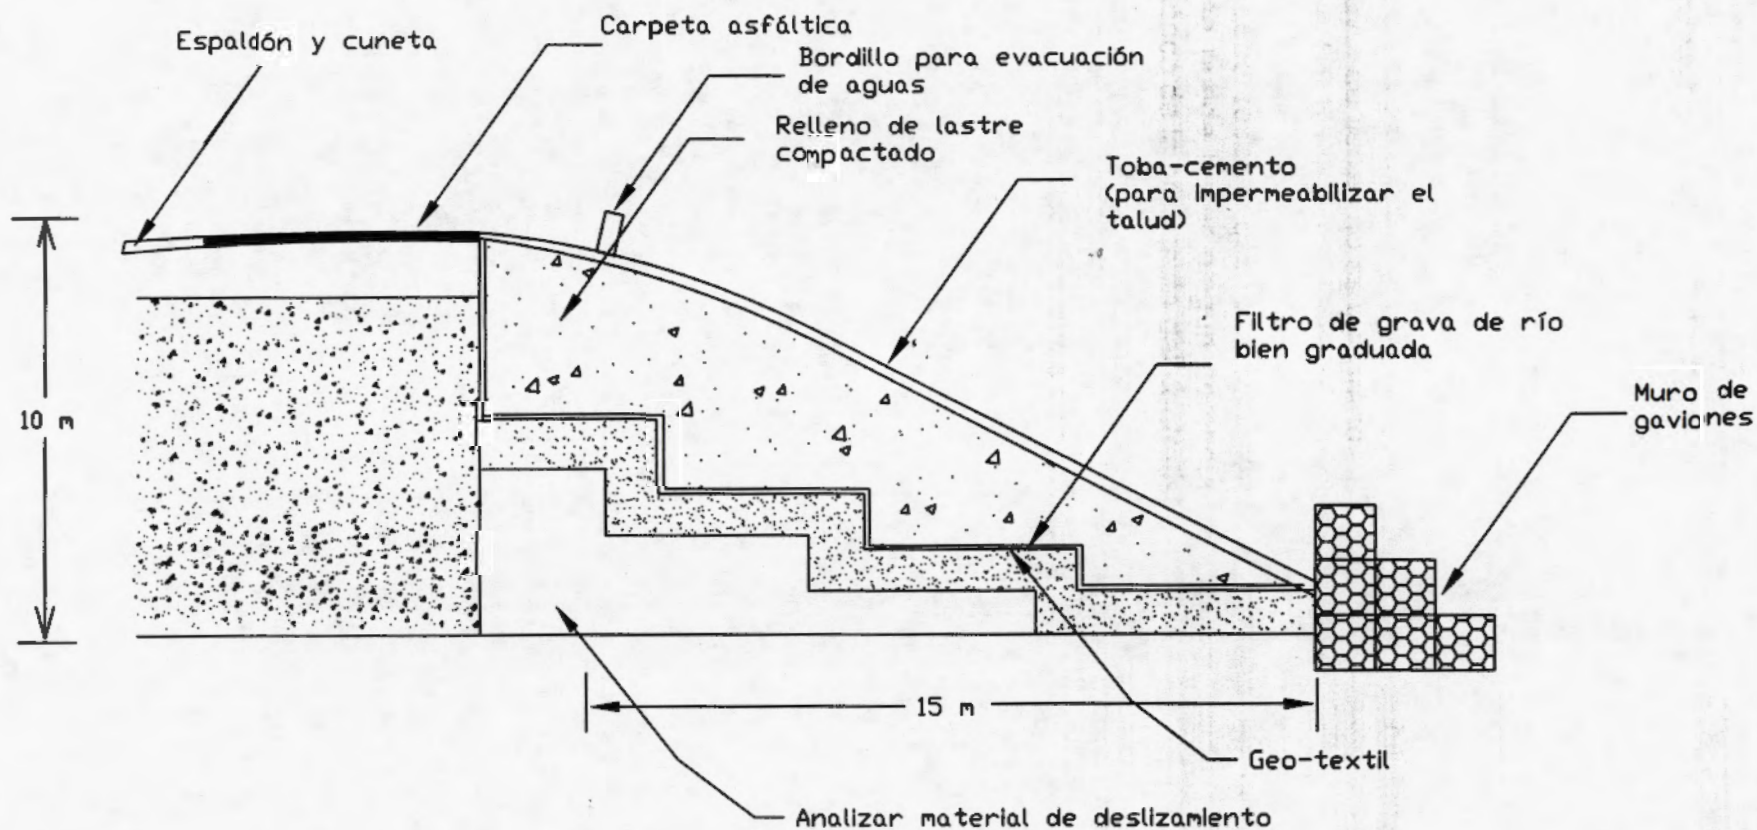
**Figura 5: Recomendación para talud km 29+200**

- d. El deslizamiento actual ocurrió, en parte por un problema de mala evacuación de las aguas que llegan a la carretera, provenientes de las montañas vecinas. Si no se construyen las cunetas al lado izquierdo, el problema va a continuar. El tipo de suelo y la inclinación de los taludes también aportan a la ocurrencia de este fenómeno.

En la figura 5 se indica la solución propuesta.

- a. La forma en que se propone el filtro, al fondo del deslizamiento, no es la más conveniente. Se debe hacer una limpieza general del material del deslizamiento y cualquier otro material nocivo que se encuentre, y posteriormente, se debe hacer un banqueo desde la parte en donde se va a construir el muro de gaviones, hasta arriba, para así ubicar de forma más simple el material de relleno y proveer una superficie más estable al mismo.

- b. El muro debe quedar bien asentado, por lo tanto, el diseño debe garantizar la estabilidad de éste ante deslizamiento, volcamiento y hundimiento.
- c. Es mejor utilizar un relleno compactado, en vez de lastre, pues el lastre se erosiona con facilidad. Con un relleno de lastre puede volver a ocurrir lo mismo que provocó el deslizamiento actual.

- d. **Revestir el talud.** Los últimos 10 ó 15 cm del relleno es mejor hacerlos con una toba-cemento, o de forma más general, se debe estabilizar la parte superior del talud, para rigidizar la parte superior del mismo, y evitar que el material superior se escurra por efecto del agua y disminuir la infiltración de ésta en la estructura.

- e. Sería conveniente colocar sobre el filtro un geotextil, para evitar la infiltración de material contaminante en el filtro.
- f. El filtro no se debe construir con grava gruesa, sino con grava de río de menor tamaño, bien graduada. Esto evitará el acceso en el filtro de material de tamaño muy pequeño, que lo puede obstruir. La grava es muy erosionable.

- g. En el costado de la carretera que da al talud, se debe colocar un bordillo, o cordón de caño que capte las aguas que pasan sobre la carretera, y evite su acceso al talud.

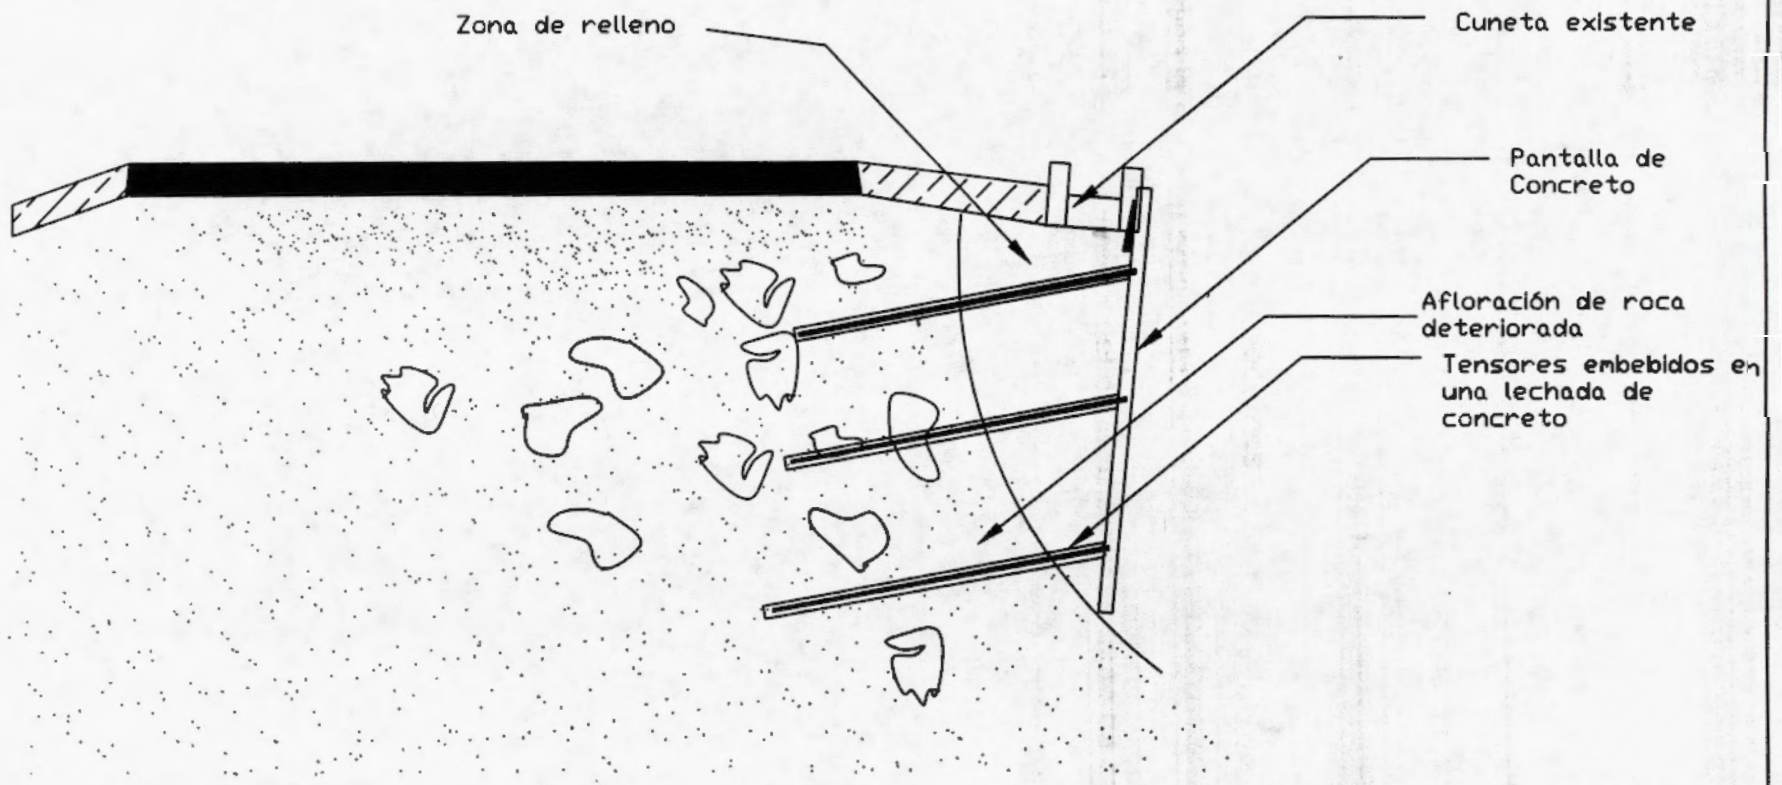
**Figura 6: Recomendación para talud km 31+000**

- a. Este deslizamiento no es tan inestable como el caso anterior.
- b. Sobre la superficie del deslizamiento aflora roca, que aunque está muy alterada, le da cierta estabilidad al terreno. Por lo tanto, las posibilidades de un movimiento mayor de tierras no es tan grande.
- c. Se debe aprovechar la roca que aflora para la solución constructiva.
- d. Se requiere que el contratista presente la memoria de cálculo de la opción que presentó. Se debe resaltar que una tablestaca no penetra en la roca, sin embargo, no se puede hacer ningún comentario adicional, hasta conocer el fundamento teórico de la propuesta del contratista.

En la figura 6 se indica la solución propuesta.

- a. Una opción viable para este caso analizado es la construcción de un muro anclado.
- b. El muro consta de una pantalla de concreto de aproximadamente 3 m de alto, y tensores de anclaje de unos 6 m. El espesor de la losa debe ser de al menos 12 cm. Los tensores deben ser de varilla #7 embebidos en una lechada de concreto.
- c. Debe hacerse notar que esto es solamente un pre-diseño, y para utilizarse, debe hacerse un estudio y diseño definitivos.

- a. Esta una opción más económica
- b. Colocar pernos de 1.5 m en puntos obtenidos de acuerdo a un diseño específico.
- c. Colocar concreto lanzado sobre una malla electrosoldada que se ubicaría sobre los pernos.

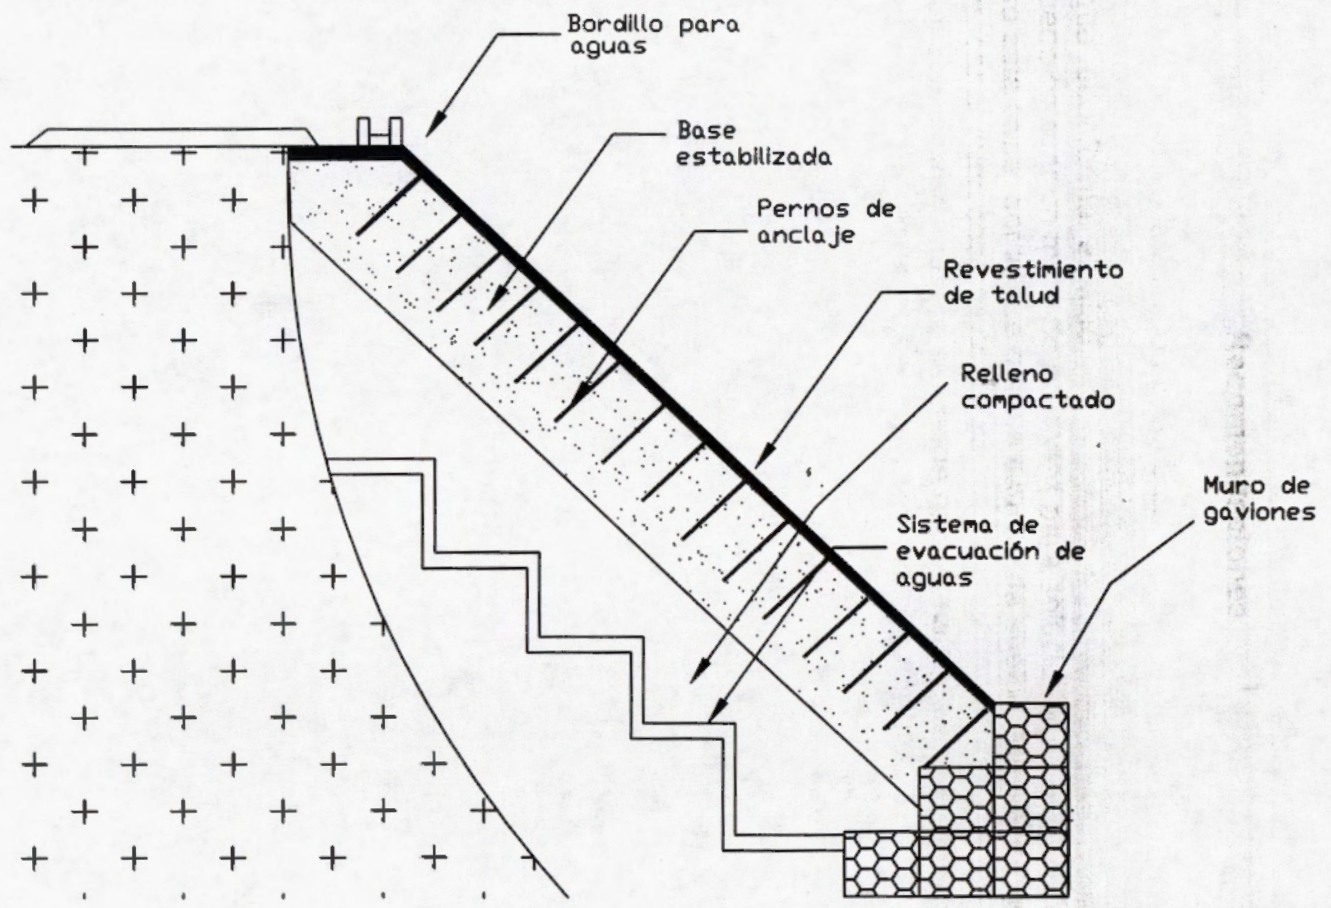
**Figura 7: Recomendación para taludes en km 32+500 y 33+500**

- a. Los distintos flujos de agua en esta zona, contribuyeron a que se produjera el deslizamiento.

- a. Se debe construir en la parte inferior del deslizamiento un muro de gaviones, y a partir de este efectuar un relleno.
- b. Para evitar que el agua superficial y otros tipos de agua laven de nuevo el material se debe construir una escalera disipadora de agua, que evite una caída brusca del agua por el nuevo talud.
- c. Este relleno podría generar el problema de una pendiente muy alta.
- d. Se debe realizar una perforación como mínimo para determinar las propiedades en el terreno de cimentación del muro.

- a. Hay que reconformar el talud.
- b. Se puede colocar un muro de gaviones para solucionar el deslizamiento.
- c. El piso está firme, por lo que con un estudio de suelos adecuado, se puede comprobar el buen soporte del muro.
- d. Al igual que el caso anterior, se puede hacer una escalera de descenso del agua, para que el descenso del agua sea más controlado.

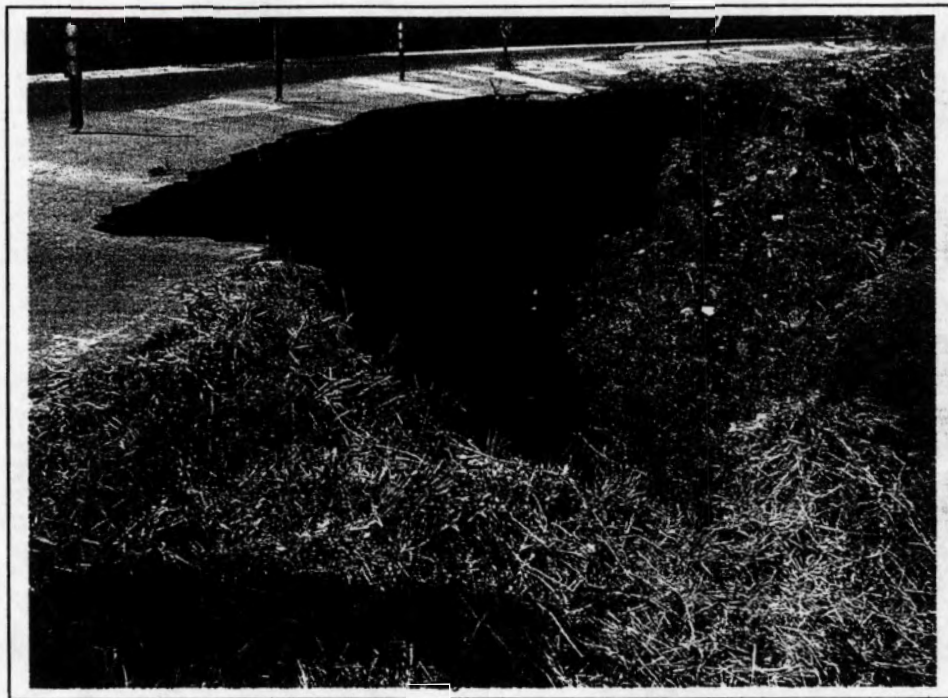
**Fotografía 1: Vista del deslizamiento, km 29+200**

**Fotografía 2: Vista del deslizamiento, km 29+200**

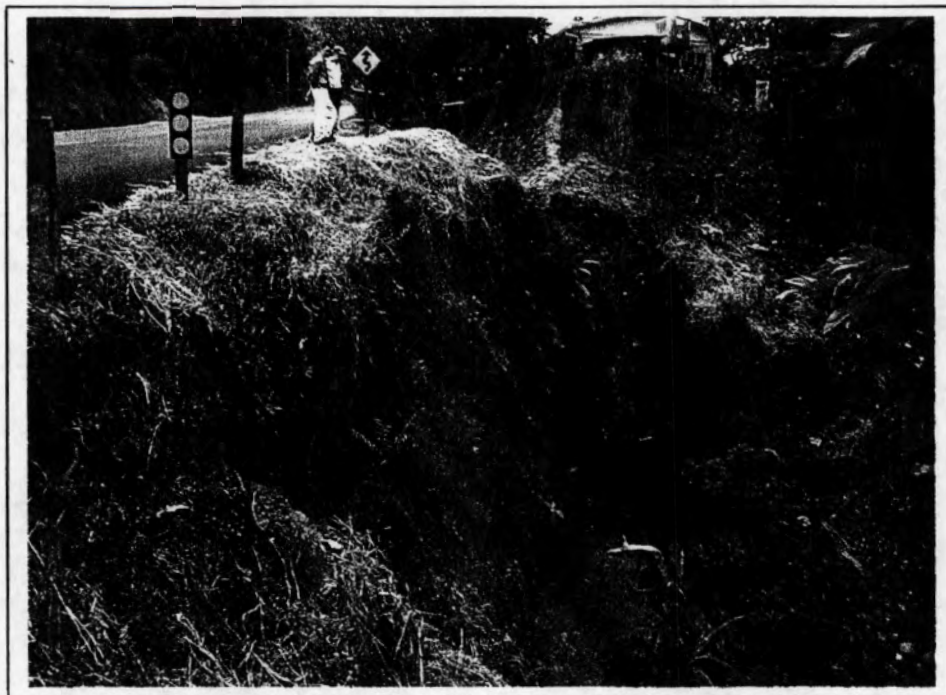
**Fotografía 3: Vista del deslizamiento, km 33+500**

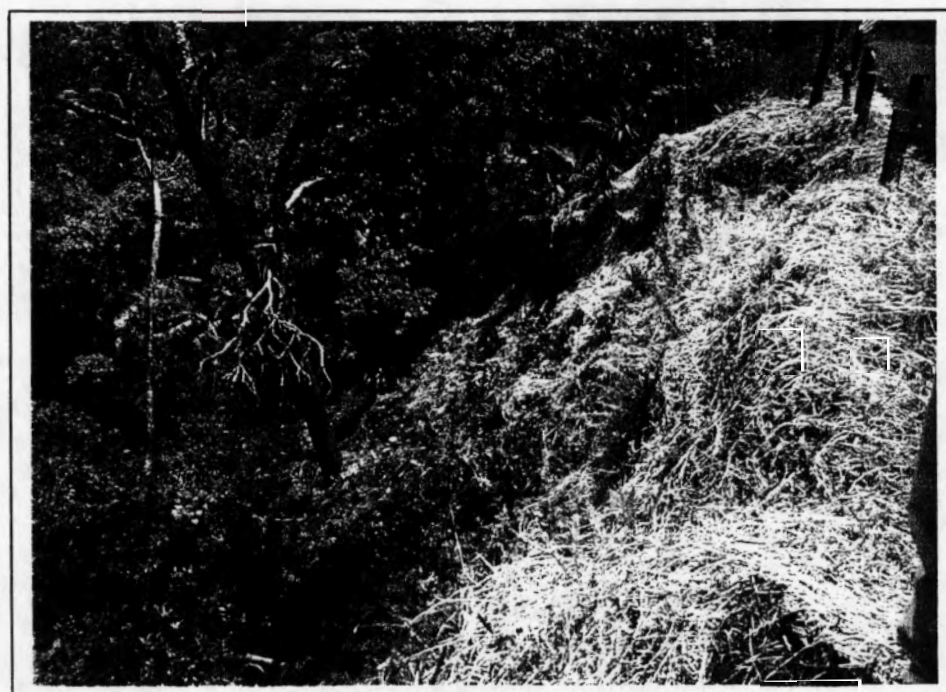
**Fotografía 4: Vista del deslizamiento, km 32+500**

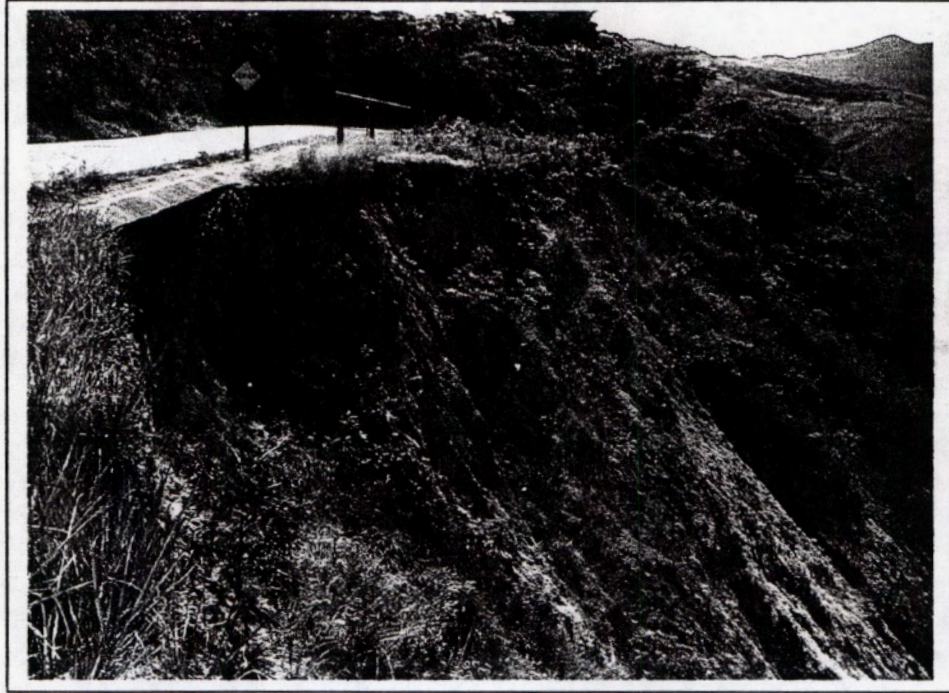
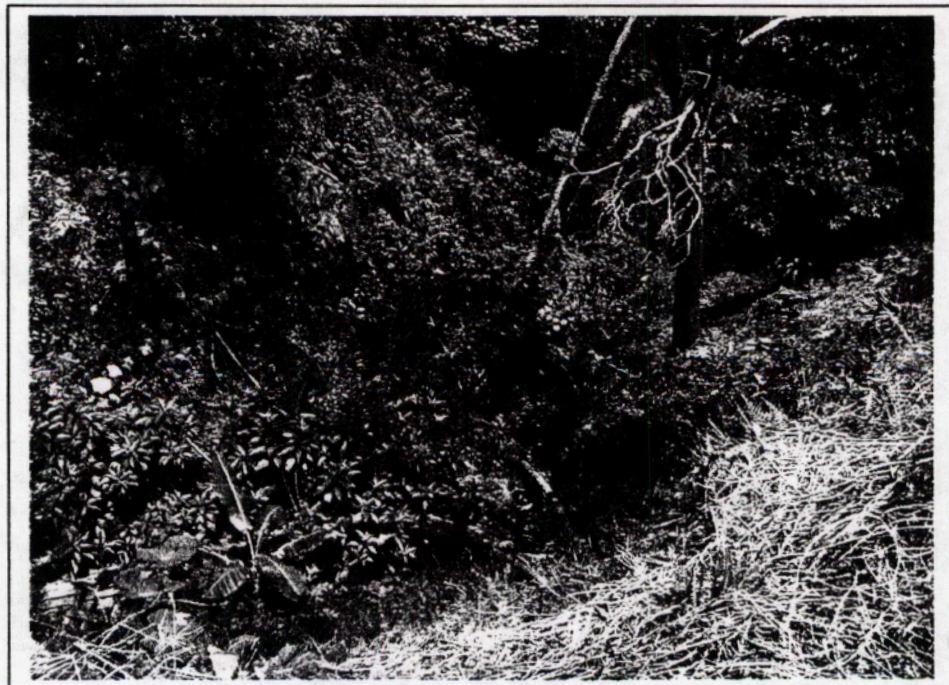
**Fotografía 5: Vista del deslizamiento, km 31+000**

**Fotografía 6: Vista del deslizamiento, km 31+000**
