**INFORME DE AUDITORIA  
PLANTA COMESA - RIO FRIO  
04 FEBRERO, 2000**

### INFORME ESPECIAL

#### PLANTA COMESA EN GUAPILES

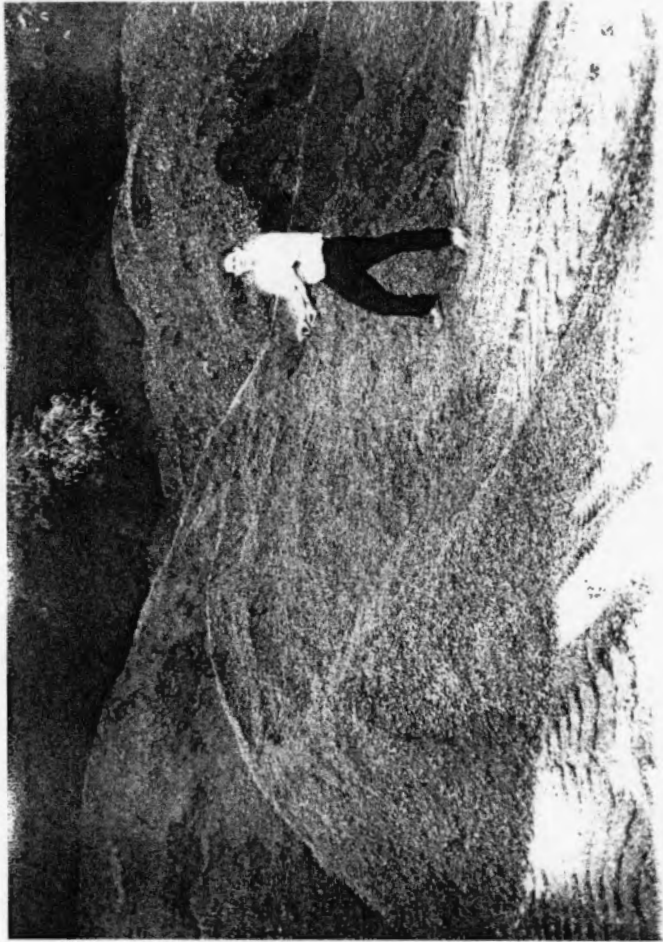
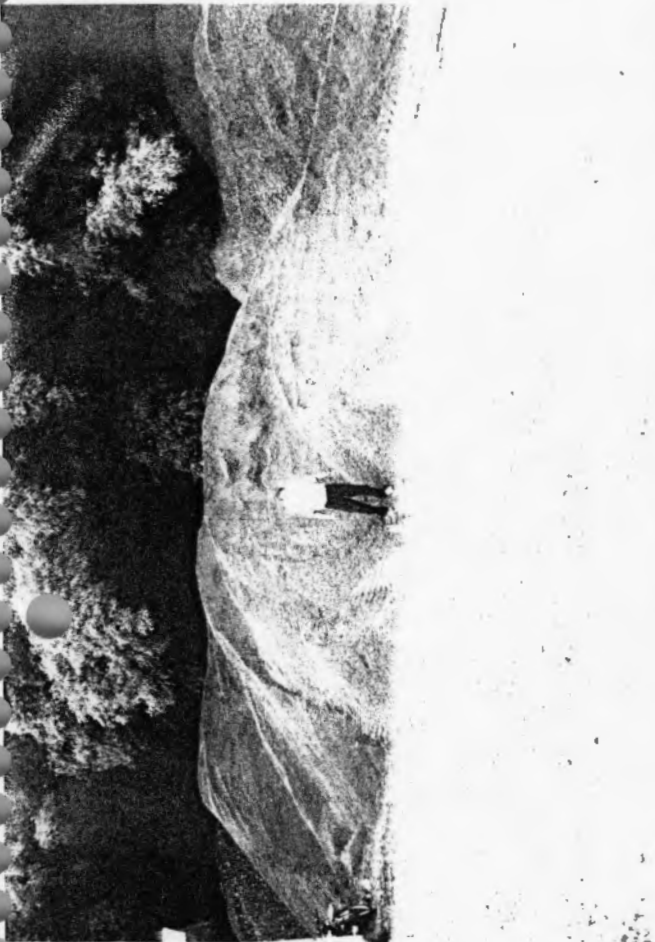
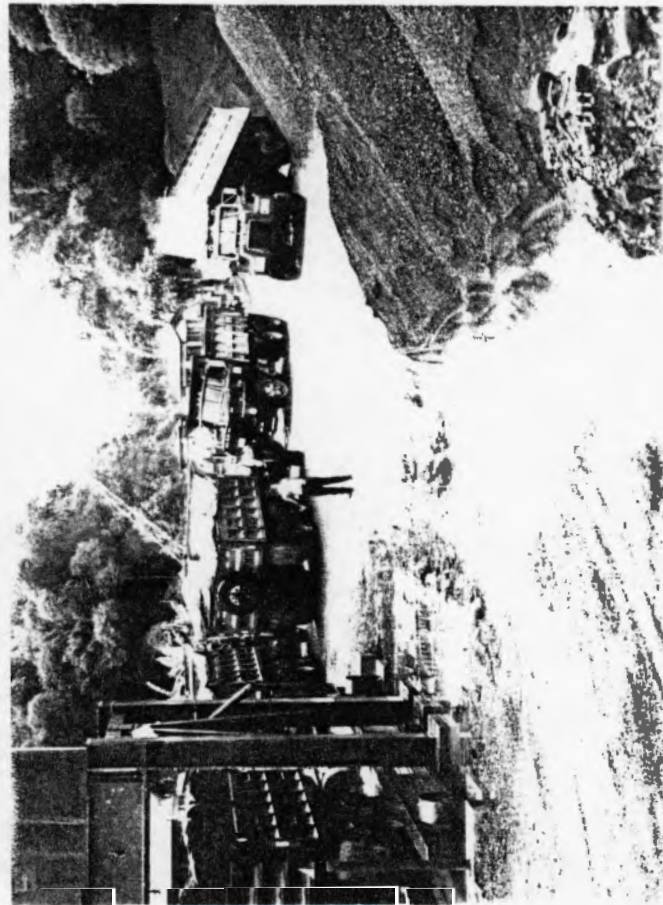
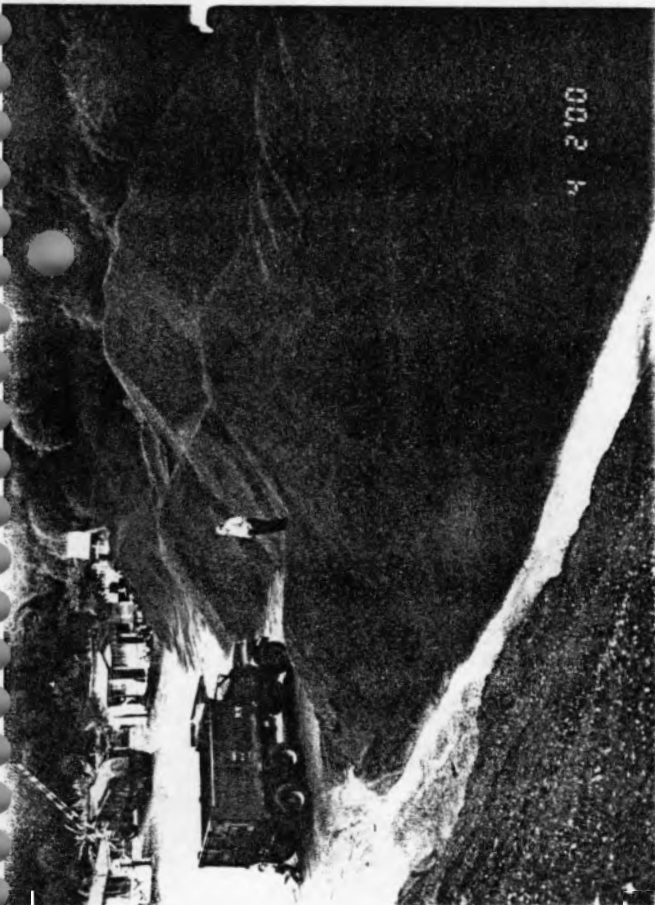
## **ANEXO 3.1**

- e) La muestra de agregados se toma de los apilamientos y, el día de la visita, el cargador tomaba el material del que descargaban los camiones y no del apilamiento muestreado. (Ver fotografías).

- f) Con dicha muestra de agregados, se hizo el ajuste de la fórmula de trabajo para el día siguiente. En ambos casos (d y e), evidentemente, la representatividad de la muestra es deficiente.

8. Es sumamente preocupante que los muestreos de humedad se tomen de un apilamiento y el cargador tome del agregado que están descargando en el sitio. (Ver fotografía).

**Se nota que en el mismo punto de descarga del camión, el cargador toma el material para alimentar las tolvas.**

**La muestra para el ensayo de humedad se tomó del apilamiento ubicado detrás de dicho punto.**

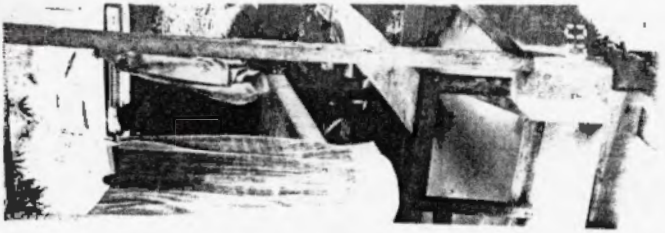
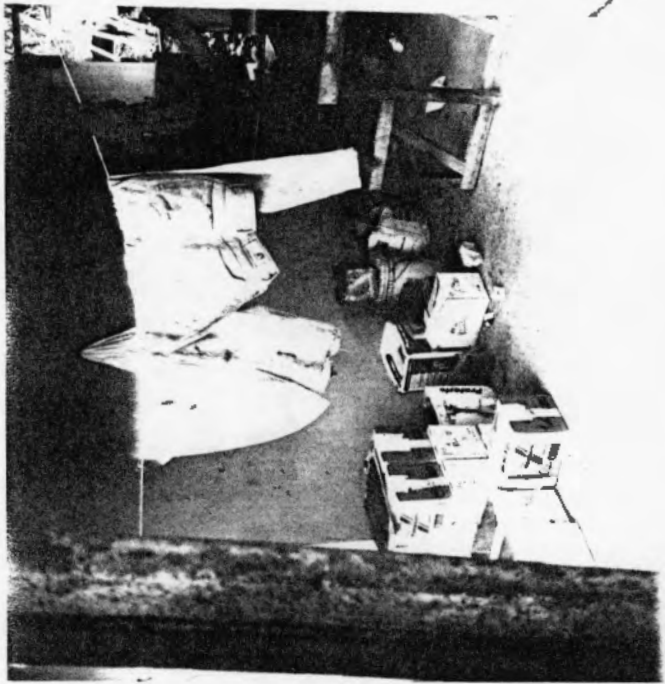
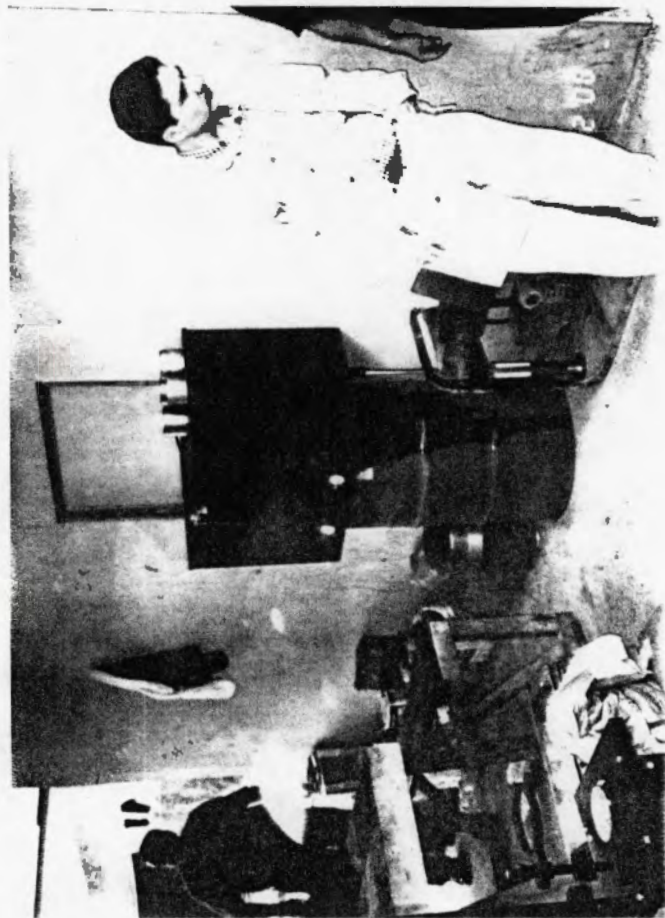
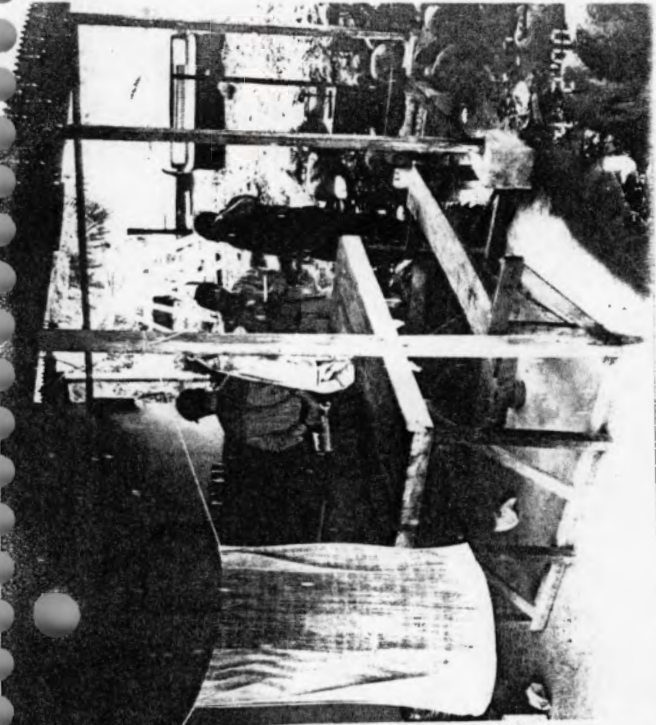
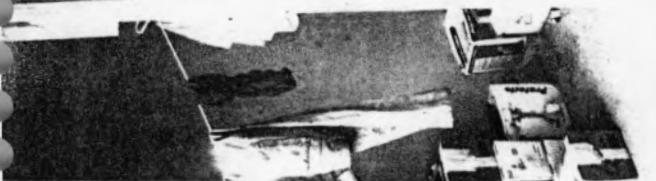
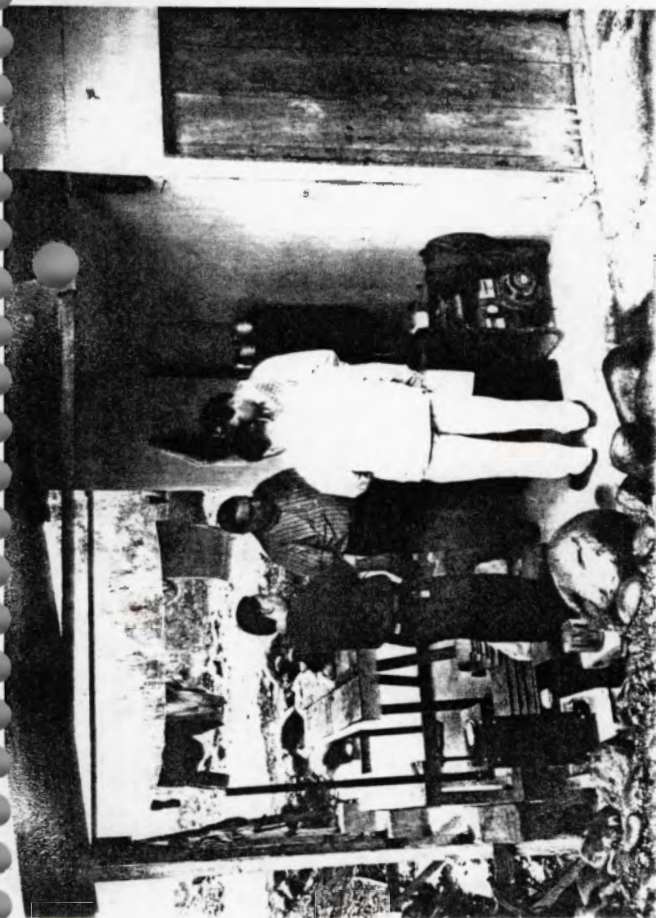
## **ANEXO 3.2**

- a) No existen instalaciones destinadas a la operación del laboratorio de planta. Las fotografías que se adjuntan muestran gráficamente esta situación.

En síntesis, las condiciones de operación del laboratorio son inapropiadas, dado que no se cuenta con instalaciones para uso exclusivo del laboratorio (se comparte con oficinas y vestidor de empleados), además de que no hay certeza de la idoneidad de los equipos, ni se aplican principios de aseguramiento de la calidad de ensayos.

**Fotografías que muestran la condición del “laboratorio” para  
moldeo de especímenes.**

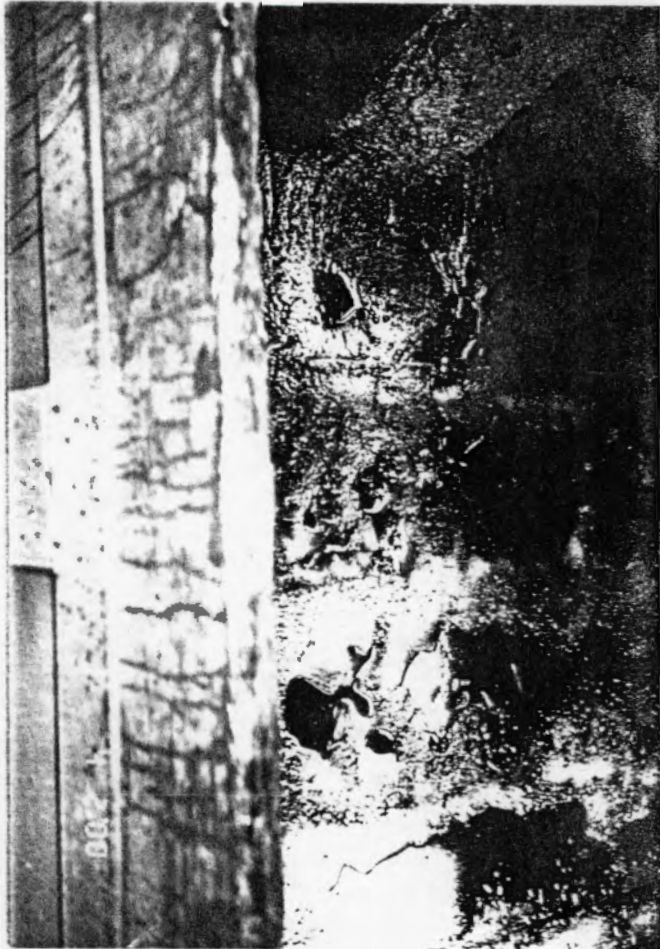
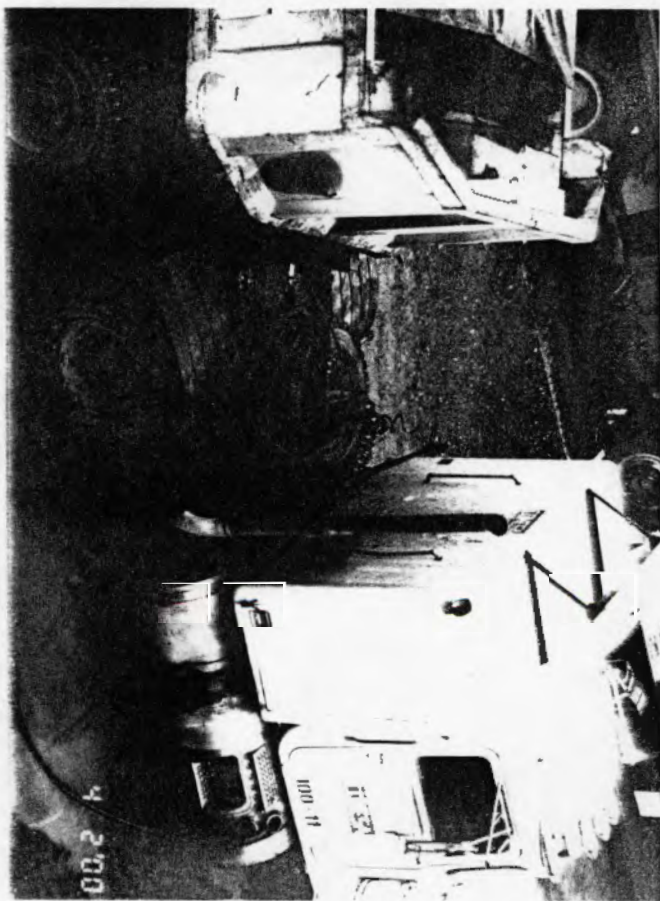
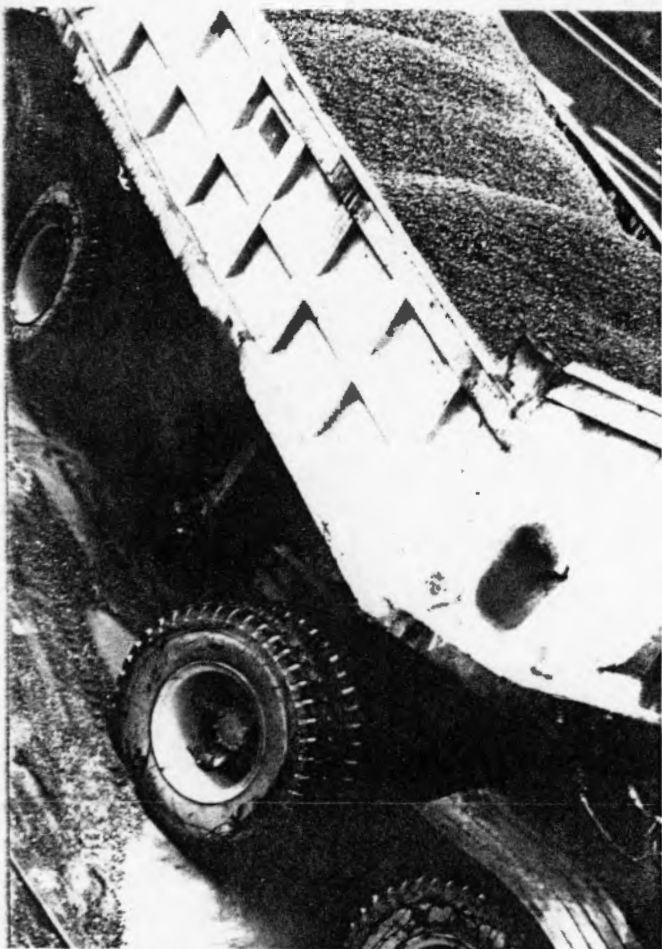
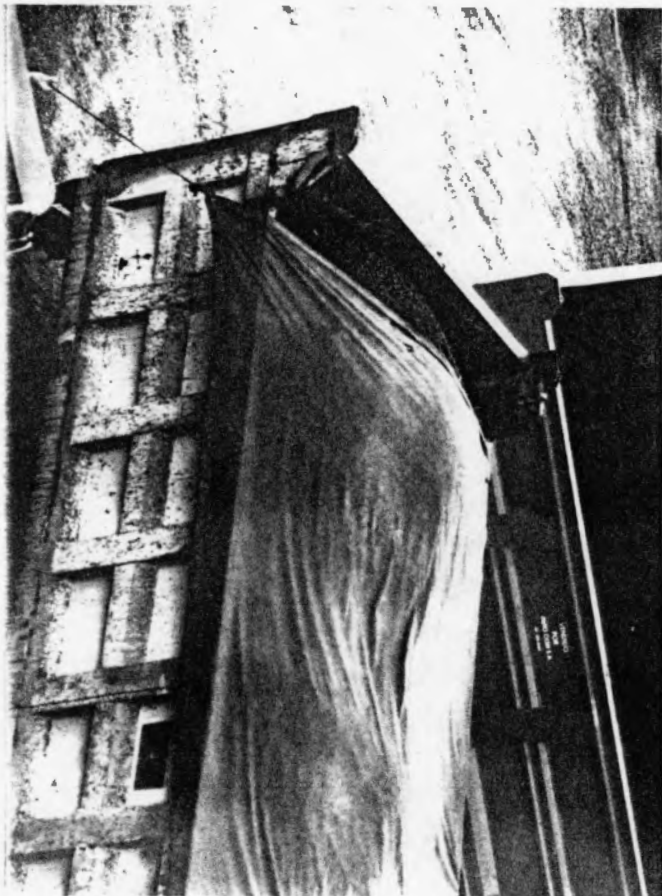
### **ANEXO 3.3**

- i) No se lleva control de gravedad específica y absorción de los agregados.
- j) Varios transportistas se toman demasiado tiempo para cubrir con lona la mezcla (estaba lloviendo), inclusive uno de ellos colocó una lona que no cubría toda la mezcla, casi en un metro de ancho, la mezcla quedó al descubierto. (Ver fotografías).

- k) La mayoría de los vagoneteros no extienden la lona de protección en el sitio de carga de la mezcla, sino que se van al patio y mientras llueve cubren la mezcla.

**En la primera fotografía se observa la condición de la vagoneta, lista para recibir la mezcla (debajo del silo).**

**Luego se ve el camión en el patio, sin que se le haya colocado la lona (estaba lloviendo) y luego la protección real que brinda dicha lona.**

5. Específicamente, el manejo de agregados "de chorro" no es una técnica apropiada para garantizar la uniformidad de la mezcla.
6. En esta zona tan lluviosa debe acondicionarse el sitio de carga, para que los camiones sean cubiertos con la lona bajo techo (previo a salir del patio).

7. El Inspector debe estar atento al estado en que se encuentran las vagonetas (sobre todo debe prevenirse todo exceso de agua y la contaminación con solventes), previo a que éstas sean cargadas. (Ver fotografías).
