Programa de Infraestructura del Transporte (PITRA)

LM-PI-UP-PN19-2014

FISCALIZACIÓN DEL PUENTE SOBRE EL RÍO CONTE RUTA NACIONAL No. 245

Preparado por:
Unidad de Puentes

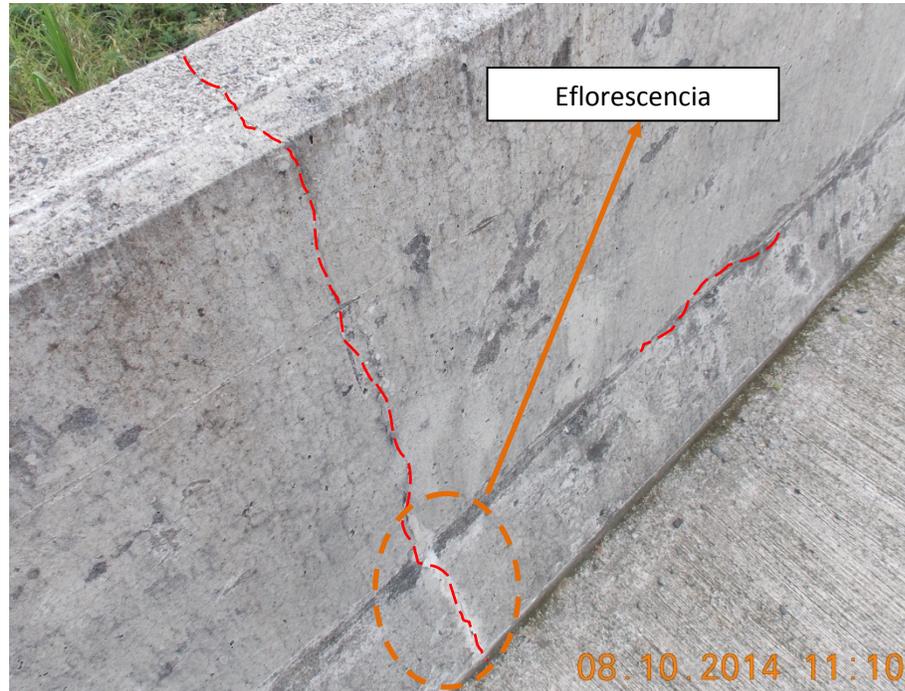
| Elementos | Observaciones | Riesgo | Recomendaciones |
|---|---|--|--|
| 2.1. Barrera vehicular | Se observaron daños por agrietamiento y eflorescencia en las barreras como se muestra en la figura 1. Se encontraron barreras rígidas, esto constituye un cambio en el diseño original y por tanto un cambio en las condiciones de diseño. | El daño por agrietamiento podría reducir la efectividad de la barrera como elemento de contención vehicular. Además por el cambio del tipo de barrera, las condiciones de apoyo podrían no ser las apropiadas para una barrera vehicular rígida. | Se recomienda realizar una evaluación del diseño del elemento según la AASHTO LRFD 2012. Procurar la asesoría de profesionales experto en seguridad vial y en diseño estructural. |

Figura 1: Agrietamiento en la barrera vehicular.

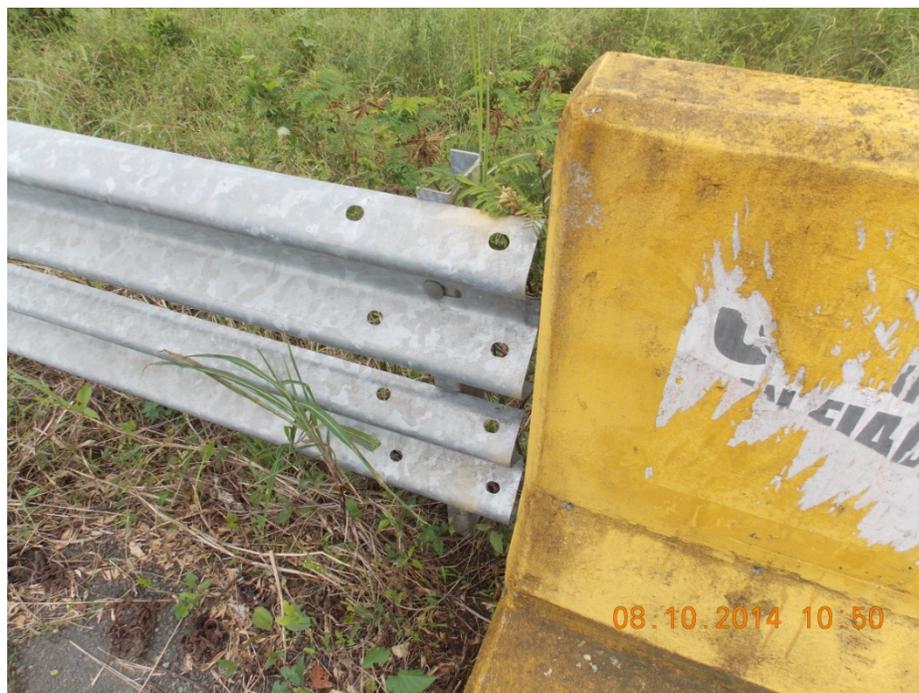
| Elementos | Observaciones | Riesgo | Recomendaciones |
|---|---|--|--|
| 2.2. Guardavías | El guardavía no estaba ligado a la barrera vehicular del puente (ver figura 2). | Al no estar unidos los elementos hay pérdida de rigidez y continuidad en el sistema de contención vehicular. | Ligar guardavías con la barrera. Procurar la asesoría de un profesional experto en seguridad vial. |

Figura 2: Barrera vehicular y guardavía desvinculados.

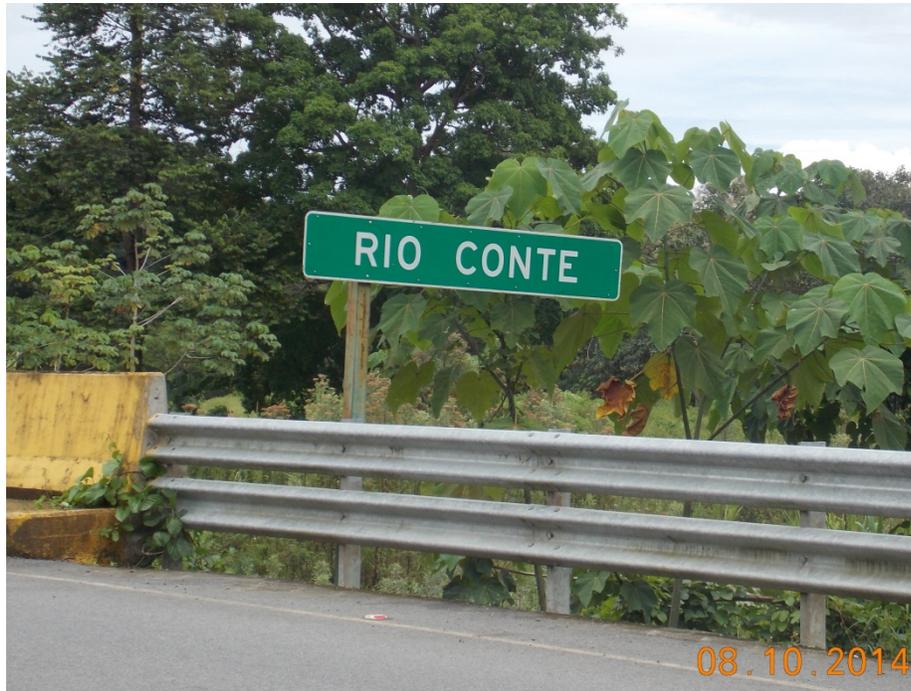
| 2.4. Identificación | Se encontraron rótulos de identificación en ambos accesos del puente, sin embargo estos no contaban con el número de ruta (ver figura 3). | Ninguno aparente. | <p>Dar mantenimiento con limpieza en alrededores del puente.</p> <p>Evaluar la necesidad de incluir el número de ruta en la rotulación del puente.</p> |

Figura 3: Rotulo del puente sin señalamiento del numero de ruta.

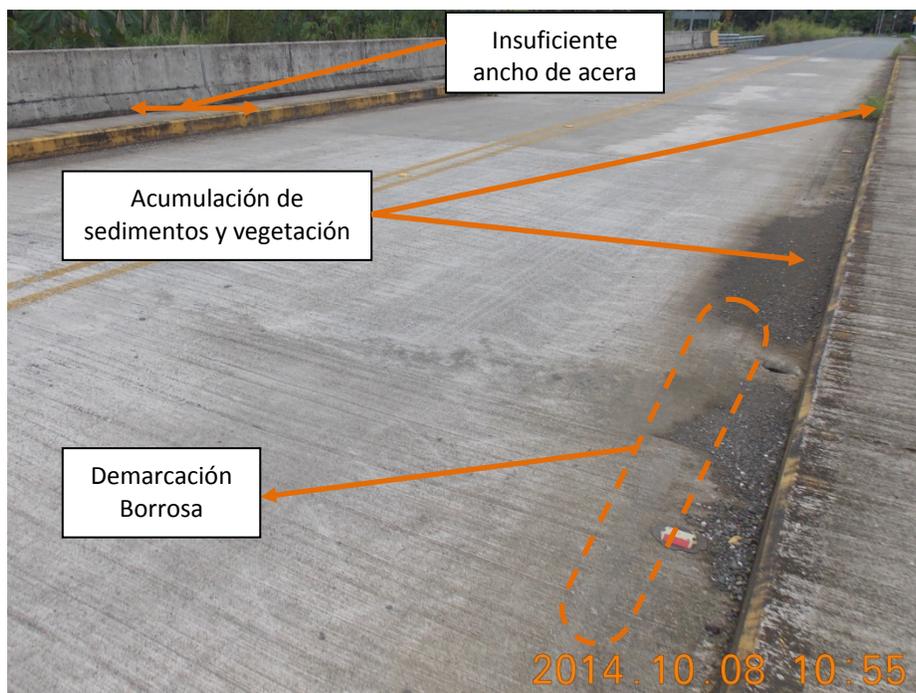
| 2.3. Aceras y sus accesos | <p>Las aceras no cumplían con el ancho mínimo de 1,20 m exigido por la ley 7600 (posee 0,90m; ver figura 4). Tampoco existen rampas en los accesos.</p> <p>No se observa tránsito peatonal en la zona, sin embargo se observó un rotulo de reducción de la velocidad a 40 Km/h por zona escolar.</p> | Ancho insuficiente de la acera es un aspecto de peligro para el tránsito de los peatones. | Valorar la necesidad de adaptar las aceras, accesorios y accesos a lo estipulado por la ley 7600. |

Figura 4: Estado poco visible de la demarcación vial y sedimentos/vegetación en bordillo.

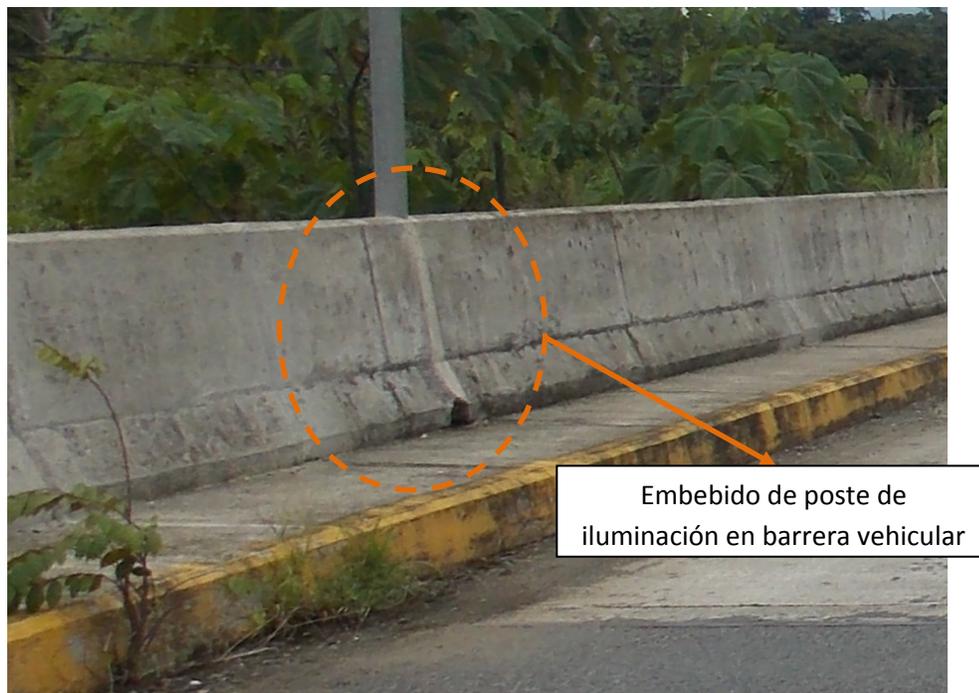
| 2.6. Iluminación | <p>Los postes de iluminación estaban embebidos en la barrera vehicular. (figura 5)</p> <p>La presencia de iluminación no está indicada en planos.</p> | <p>Si la barrera fuese impactada en el costado sur, el evento también afectaría la iluminación.</p> <p>Se debe evaluar si las condiciones de apoyo de los postes de electricidad son las adecuadas.</p> | Se recomienda evaluar una desvinculación de la iluminación con la barrera vehicular, así como revisar las condiciones de empotramiento de los postes en la losa. |

Figura 5: Poste de iluminación embebido en la barrera vehicular.

9. Reparar daños o substituir juntas de expansión.
10. Dar mantenimiento y brindar protección anticorrosiva a los apoyos.
11. Evaluar desvincular los postes de electricidad con las barreras.

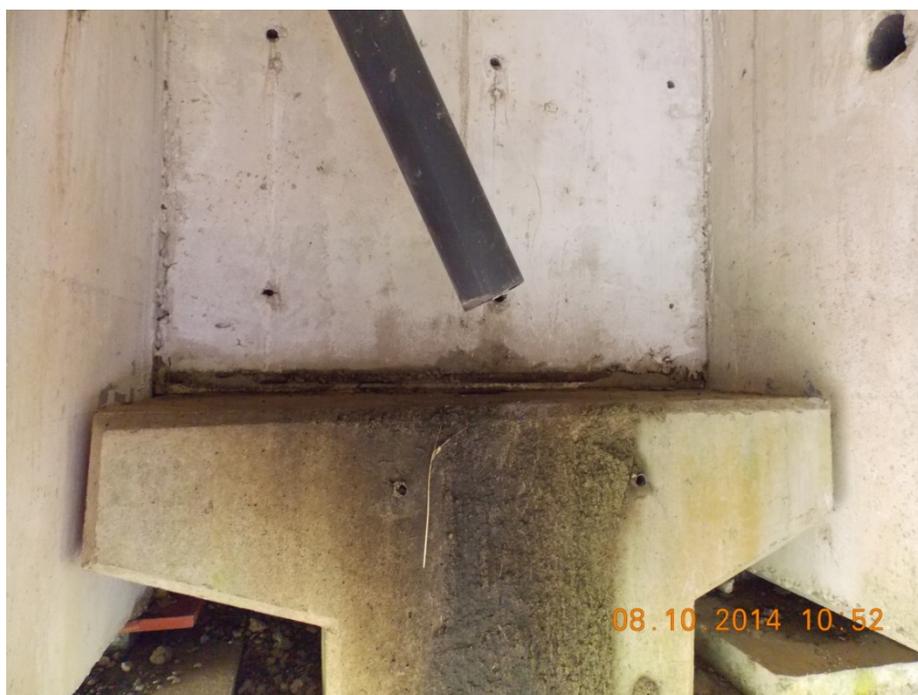
| Elementos | Observaciones | Riesgo | Recomendaciones |
|--|---|--|---|
| 3.2. Bordillos y sistema de drenaje del puente | <p>La altura de la acera respecto a la calzada es mayor a 10 cm (24 cm). Se observó acumulación de sedimentos y crecimiento de vegetación en los bordillos del puente (ver figura 4).</p> <p>Los tubos de extensión de los drenajes no tenían la longitud requerida por AASHTO LRFD 2012 (al menos 100mm por debajo de la cara inferior de la viga), y en algunos casos vertía directamente sobre los bastiones (ver figura 6).</p> | <p>Una grada en la acera mayor a 10 cm aumenta el riesgo de que un vehículo salte sobre la barrera. Un insuficiente desarrollo del drenaje contribuye al deterioro de elementos de la superestructura y/o subestructura por una posible descarga directa del agua de lluvia sobre ellos.</p> <p>La acumulación de sedimentos en los bordillos y la obstrucción de los ductos de drenaje propician la formación de charcos de agua en la calzada en condiciones lluviosas, haciendo resbalosa la ruta y generando la posibilidad de hidropneumático de los vehículos, poniendo en riesgo la seguridad de los usuarios del puente.</p> | <p>Establecer un programa de mantenimiento rutinario del puente donde se incluya la limpieza de los bordillos del puente.</p> <p>Evaluar la necesidad de colocar tubos de extensión que cumplan con AASHTO LRFD 2012 en los drenajes de la superestructura así como desviar los que vierte directamente sobre la subestructura.</p> |

| 5.4. Pilas (viga cabezal, cuerpo) | En la pila se observaron filtraciones desde las juntas de expansión (ver figura 6). La inspección visual se realiza desde el margen del río por lo que los daños reportados se limitan a lo que es observable desde allí. | Las filtraciones pueden llevar a un deterioro de los elementos de la pila tanto en el concreto como el acero de refuerzo. | Mantenimiento de la superficie de la pila. Ver recomendación 3.3 Juntas de expansión. |

Figura 6: Desarrollo del tubo de drenaje insuficiente y vierte directo sobre subestructura.

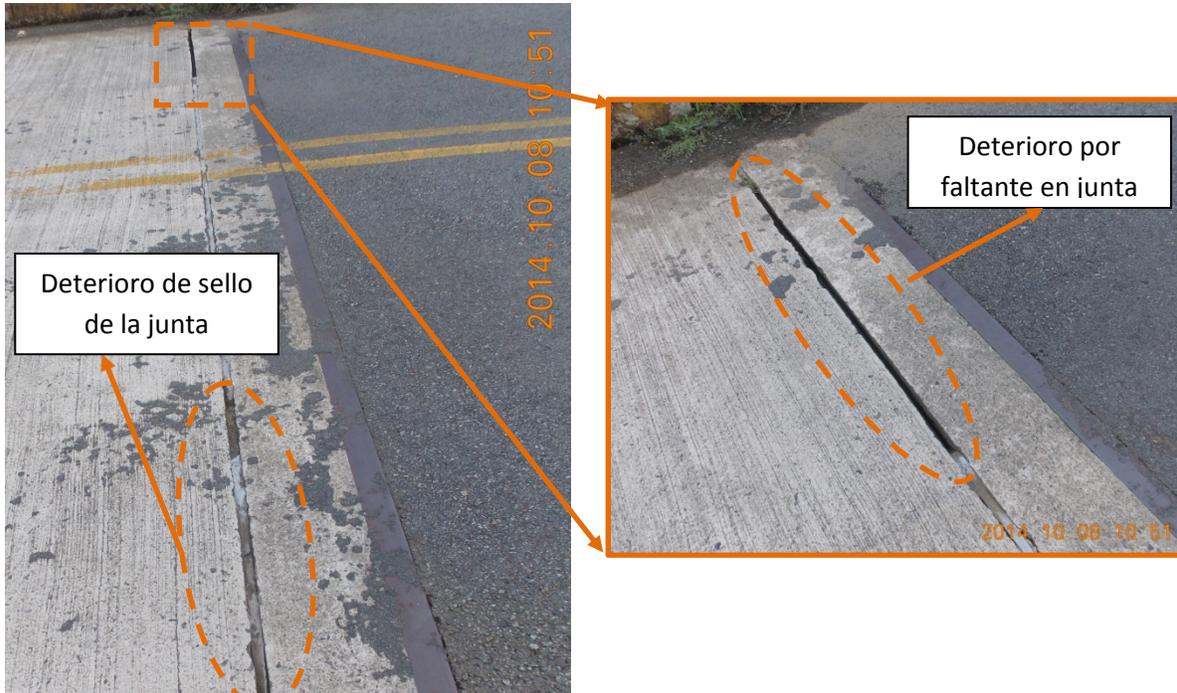
| Elementos | Observaciones | Riesgo | Recomendaciones |
|--|---|--|---|
| 3.3. Juntas de expansión | <p>Tanto en las juntas de las pilas como en bastiones se observó acumulación de sedimentos y deterioro del sello asfáltico y faltantes de junta (ver figura 7).</p> <p><i>Continúa siguiente página</i></p> | <p>Una mala condición de las juntas puede limitar la capacidad de desplazamiento del puente.</p> <p><i>Continúa siguiente página</i></p> | <p>Reparar los daños observados y establecer un programa de mantenimiento rutinario del puente donde se incluya el mantenimiento de las juntas de expansión.</p> <p><i>Continúa siguiente página</i></p> |

Figura 7: Detalles de deterioro en las juntas expansión en el acceso 2.

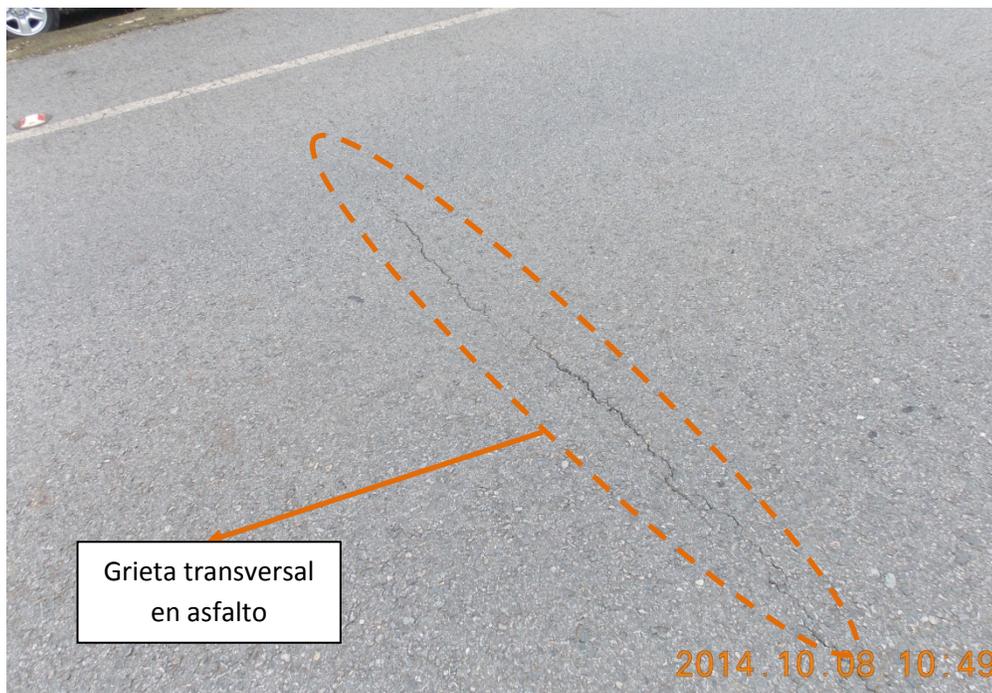
| <p>3.4. Accesos</p> <ul style="list-style-type: none"> • Superficie de rodamiento • Rellenos de aproximación • Taludes • Muros de retención • Losa de aproximación | <p>En la superficie asfáltica en el acceso 2, se observo una grieta transversal a lo largo de todo el ancho de la calle (ver figura 8).</p> <p>En la protección de concreto del talud en el acceso 1, se observa crecimiento de la vegetación en grietas sobre la protección (ver figura 9).</p> | <p>Una grieta transversal de esa magnitud podría indicar problemas por asentamiento del relleno de aproximación.</p> <p>De continuar el crecimiento de vegetación en la protección del talud es probable que esto ayude a fracturar la protección, haciendo más vulnerables los taludes a socavación.</p> | <p>Se recomienda eliminar la vegetación que crece sobre la protección del talud y sellar las grietas para evitar mayor deterioro del elemento.</p> |

Figura 8: Grietas transversales en el acceso 2.

12. Investigar si la grieta transversal en el apoyo 2 es reflejo de asentamientos del relleno o un deterioro en el asfalto.

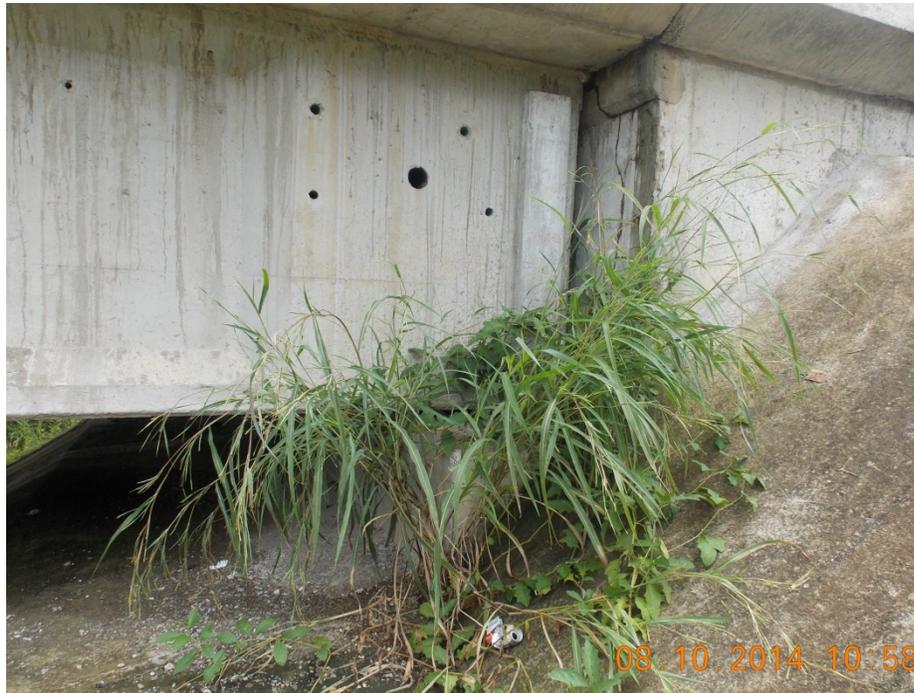
Figura 9: Deterioro por vegetación en la protección de concreto del relleno en el acceso 1.

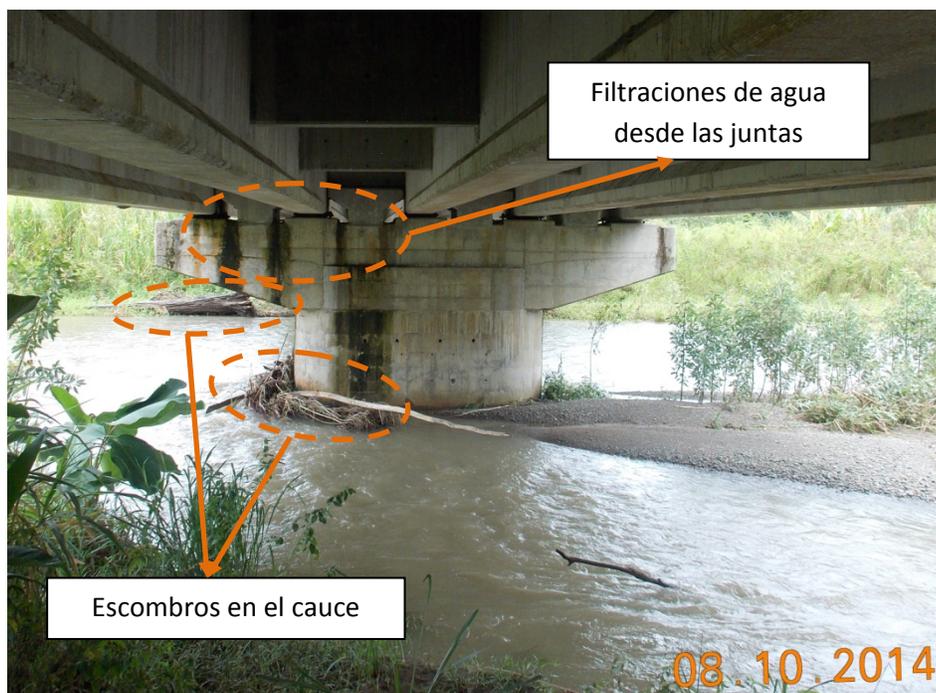
| | <p><i>Continuación de pagina previa</i></p> <p>Existen manchas de humedad en los bastiones y pilas que evidencian filtraciones de agua por las juntas de expansión y por ende deficiencias de sus sellos (ver figuras 10 y 14).</p> | <p><i>Continuación de pagina previa</i></p> <p>Las filtraciones por faltantes o permeabilidad del sello afectan los elementos en la subestructura.</p> | <p><i>Continuación de pagina previa</i></p> <p>Procurar la asesoría de un profesional experto en sistemas de impermeabilización para juntas de puentes.</p> |

Figura 10: Escombros en el cauce del río Conte y filtraciones de agua sobre las pilas.

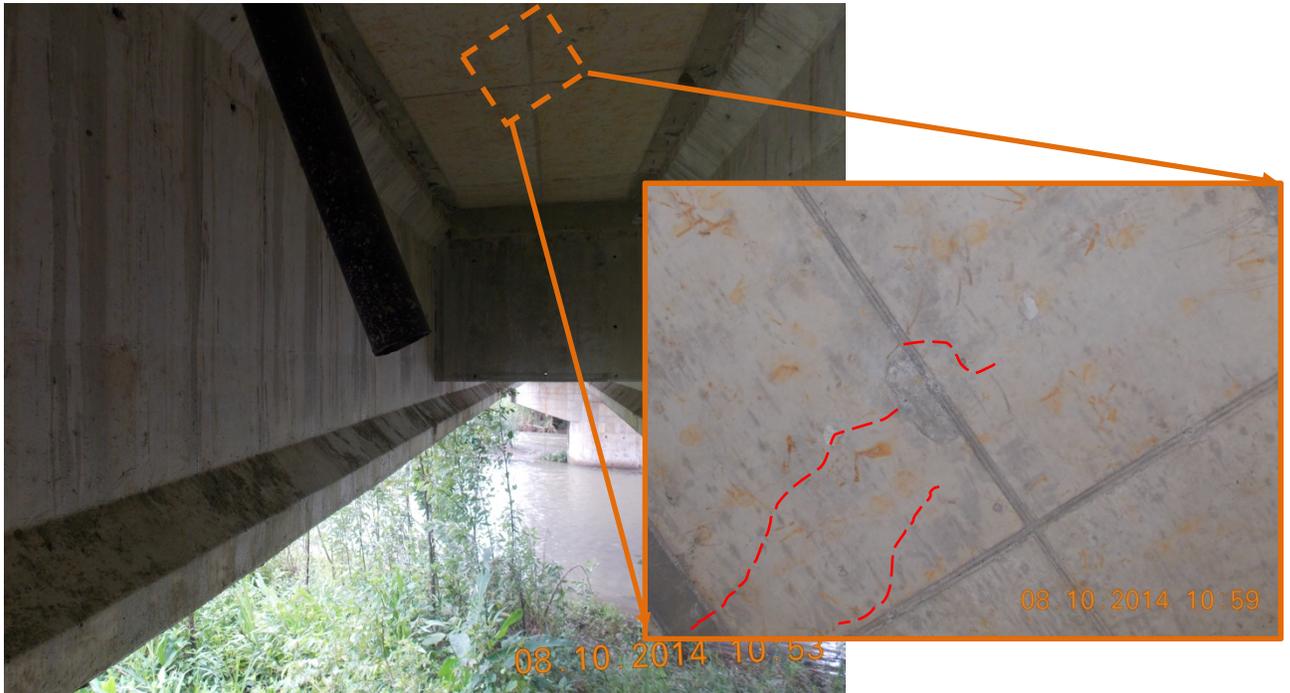
| Elementos | Observaciones | Riesgo | Recomendaciones |
|---|--|--|--|
| 4.1. Tablero (losa de concreto, rejilla de acero, tablero de acero, tablero de madera). | Se observó agrietamiento transversal en algunos sectores de la cara inferior sin patrón de espaciamiento aparente (ver figura 11). El cambio del tipo de barrera significa un cambio en las cargas actuantes en el tablero. | Los daños en la losa no tratados a tiempo pueden evolucionar y llevar a un aumento de las vibraciones, a un pobre desempeño de la viga compuesta (losa-viga), y a disconformidades en la superficie de rodamiento por generación de grietas y baches. Ver riesgo punto 4.2. | Realizar una evaluación detallada de la losa para determinar el método de reparación. Ver recomendaciones punto 4.2. |

Figura 11: Agrietamiento en el sector inferior de la losa.

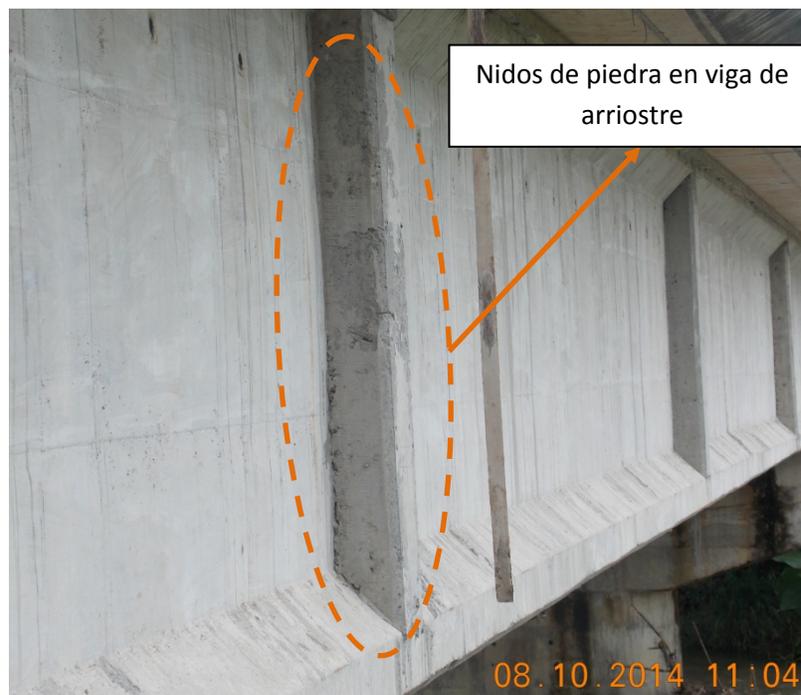
| Elementos | Observaciones | Riesgo | Recomendaciones |
|---|--|--|--|
| 4.3. Vigas Diafragma | En algunos de los elementos de arrioste se observaron nidos de piedra (ver figura 12). | El daño por nidos de piedra reduce la efectividad del recubrimiento de concreto haciendo que el acero sea más vulnerable a daños por corrosión. | Evaluar la necesidad de reparar los daños por nidos de piedra. |

Figura 12: Nidos de piedra en vigas de arriostre.

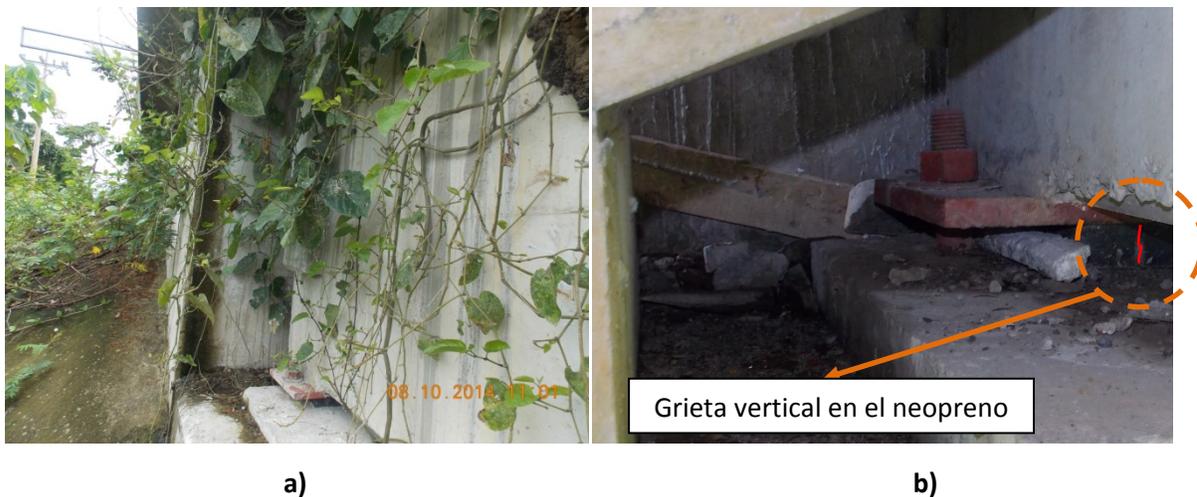
| Elementos | Observaciones | Riesgo | Recomendaciones |
|--|---|--|--|
| 5.1. Apoyos en bastiones y pilas (longitud de asiento, estado del apoyo) | <p>Sobre los bastiones las vigas estaban apoyadas sobre placa de acero y neopreno (para la pila 1 no se tuvo acceso). Se observó acumulación de escombros en los apoyos y grietas verticales en el neopreno (ver figura 13b). Además, se constató en el bastión 1 que la vegetación invade el área de los apoyos externos como se muestra en la figura 13a.</p> <p>En los apoyos de las pilas y bastiones se observaron filtraciones de agua desde las juntas (figuras 10 y 14).</p> <p>La longitud de asiento medida en los bastiones es de 80 cm.</p> | <p>Las filtraciones pueden conllevar a un deterioro de los apoyos, en particular para los elementos metálicos.</p> <p>Apoyos con daños pueden ver afectada su efectividad de funcionamiento respecto a un deterioro en su capacidad de desplazamiento.</p> | <p>Dar mantenimiento y brindar protección anticorrosiva a los apoyos. Evaluar el efecto de las grietas observadas en el funcionamiento del neopreno.</p> <p>Ver recomendación 3.3 Juntas de expansión.</p> <p>Procurar la asesoría de un experto en diseño de apoyos para puentes.</p> |

Figura 13: Apoyos en bastiones: a) zona cubierta por vegetación; b) acumulación de escombros y grieta vertical en neopreno.

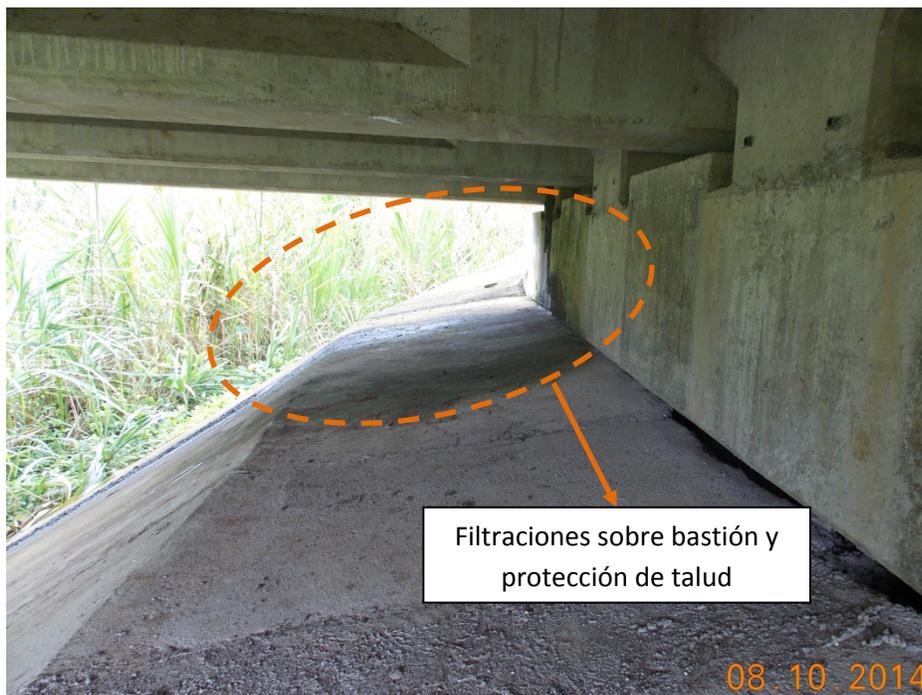
| Elementos | Observaciones | Riesgo | Recomendaciones |
|--|---|--|--|
| 5.2. Bastiones y aletones | <p>Se observaron filtraciones de agua producto del mal estado de las juntas de expansión (ver figura 14).</p> <p>Además se observó que en algunos sectores los drenajes del puente vierten directamente sobre los bastiones (ver figura 6).</p> | <p>Las filtraciones y los inapropiados manejos de aguas pueden llevar a un deterioro de los componentes de los bastiones.</p> | <p>Ver recomendaciones 3.2. y 3.3.</p> |

Figura 14: Evidencia de filtraciones de agua sobre el bastión 1 y el talud de protección.
