**DISEÑO DEL REFUERZO ESTRUCTURAL
PARA EL TRAMO:
QUEBRADAS-SAN ISIDRO DE HEREDIA**

MUNICIPALIDAD DE SAN ISIDRO

23 de abril de 2003
LM-IC-I-345-03

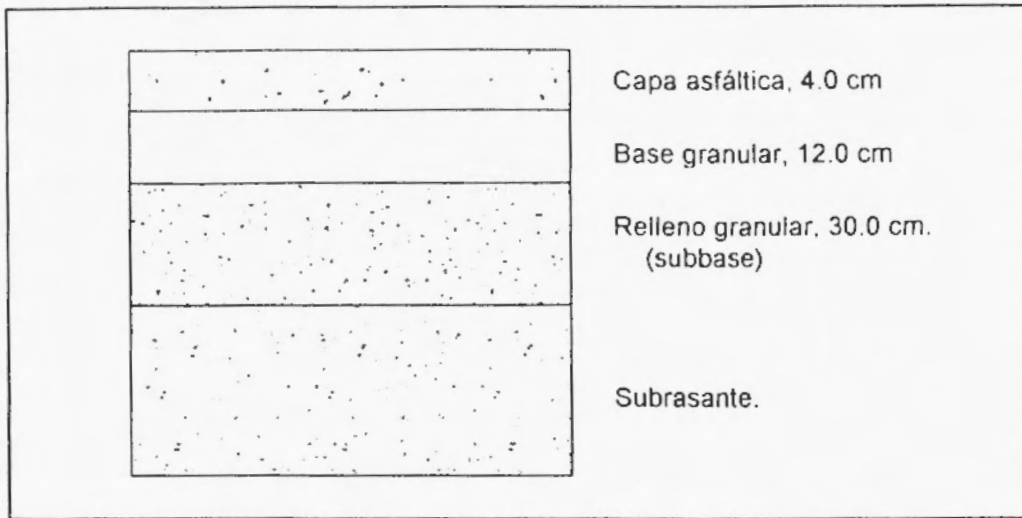
Figura N°1: Sección típica de diseño

El tramo en estudio: Quebradas - San Isidro, tiene una longitud aproximada de 1.57 km. Se realizaron 3 sondeos (perforaciones en el pavimento) para determinar los espesores del material existente, la estructura de pavimento típica del tramo y la caracterización de los materiales. En la Tabla N°1 se presentan los resultados de espesores de las capas y en la Figura N°1 se presenta la sección típica de diseño.

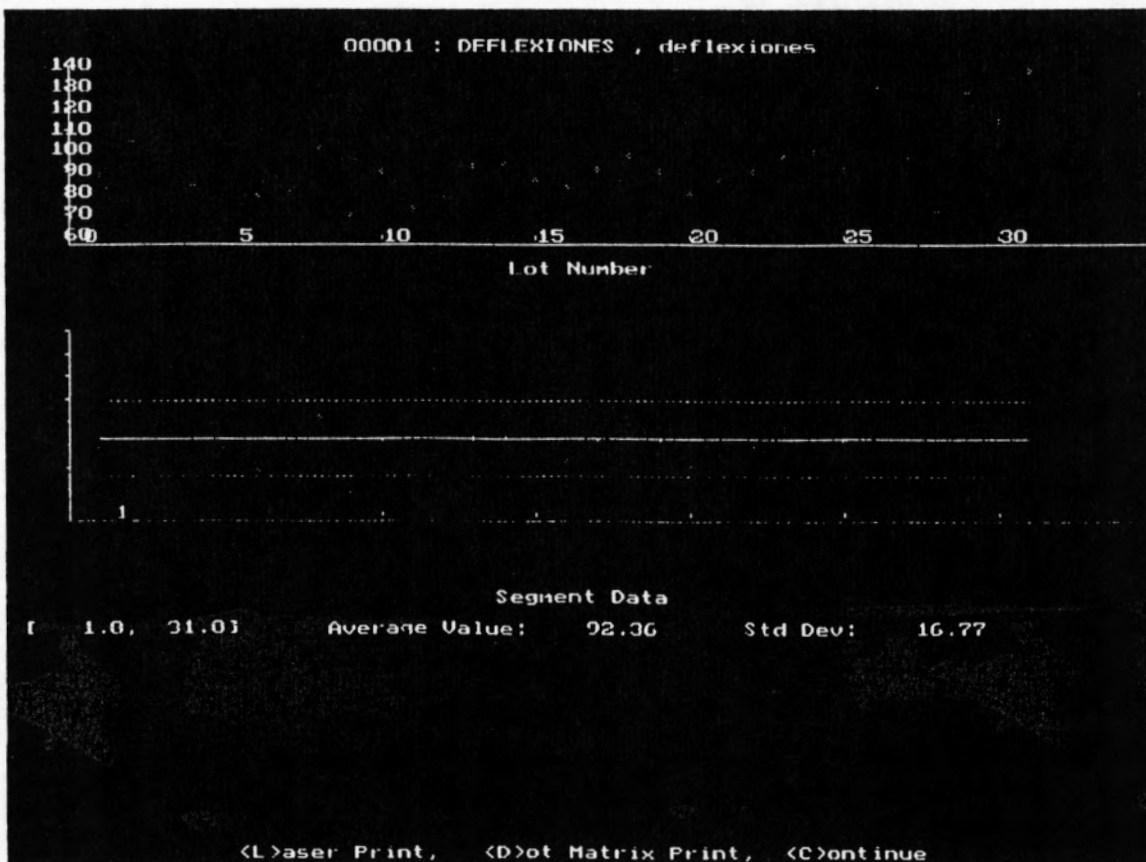
Figura N°2: Segmentos homogéneos

A partir de los resultados del deflectómetro de impacto de febrero del 2003, el tramo en estudio se analizó para segmentarse en tramos con una respuesta estructural diferenciada.

El parámetro de separación fue la deflexión medida debajo del plato de carga. El nivel de confianza estadística para la separación es del 95%. En la Figura N°2 se presenta el resultado de dicho análisis estadístico.

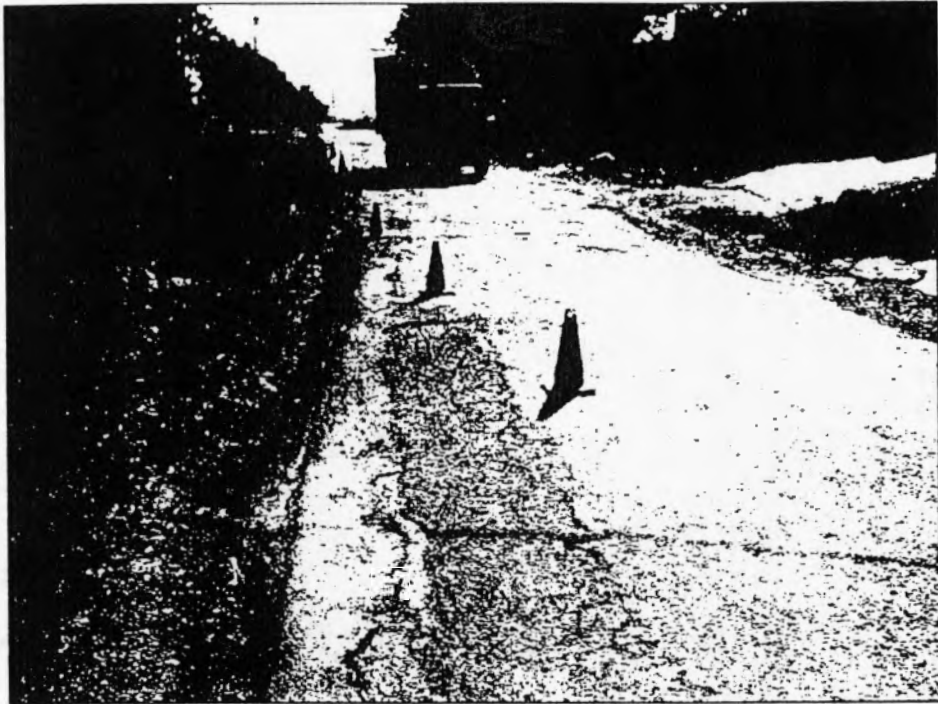
- 1: Escuela de Quebradas.
- 2: El estacionamiento 0+260 medido con el FWD corresponde a la estación 0+270 marcada en el sitio.
- 3: Ubicación del sondeo N°1.
- 4: Capa asfáltica presenta un estado de deterioro severo: agrietamiento por fatiga y deformación plástica.
- 5: Ubicación del sondeo N°2.
- 6: 1+380, Quebrada.
- 7: Ubicación del sondeo N°3.
- 8: 1+570, Cementerio de San Isidro.

Fotografía N°1: Deterioro del pavimento en la estación 1+000.

La opción consiste en remover completamente la capa asfáltica existente y conformar una nueva base granular de 16.0 cm, para lo cual se pueden aprovechar los 12.0 cm existentes de base. Posteriormente se coloca una capa asfáltica de 9.0 cm.
