Programa de Infraestructura del Transporte (PITRA)

LM-PI-UP-PN22-2014

FISCALIZACIÓN DEL PUENTE LA AMISTAD DE TAIWÁN (RÍO TEMPISQUE) RUTA NACIONAL No. 18

Preparado por:
Unidad de Puentes

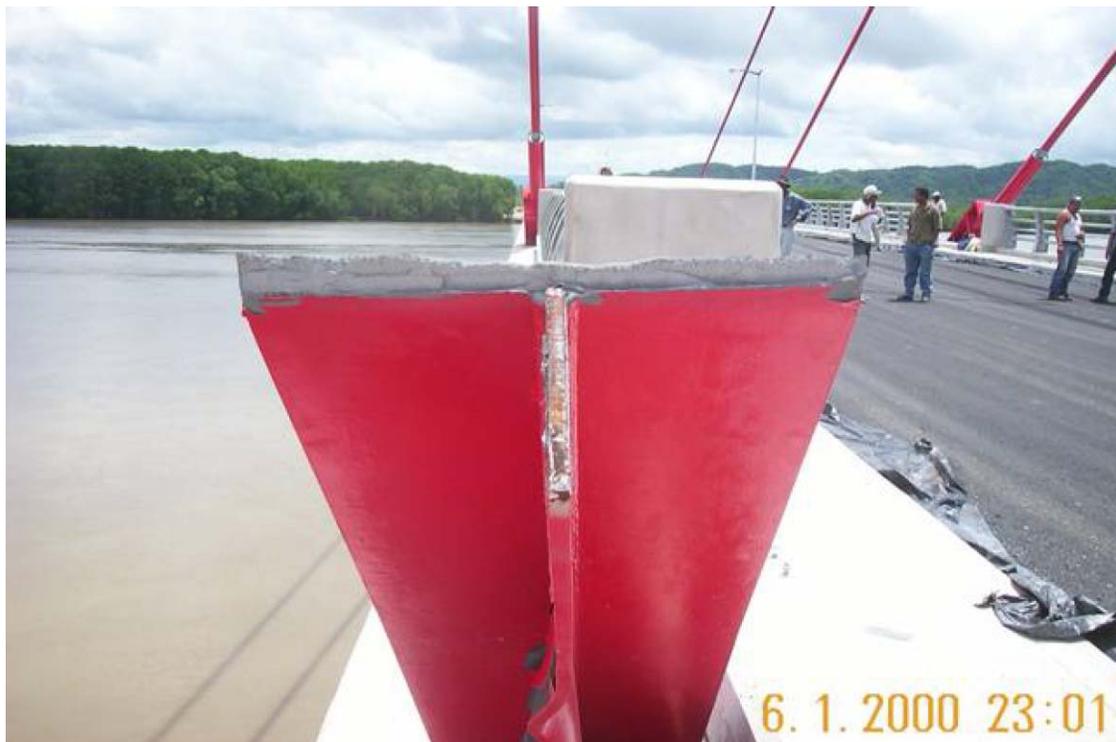
De acuerdo con el informe técnico, luego de la falla de los anclajes se tomaron una serie de medidas tendientes a garantizar la seguridad tanto temporal (constructiva) como permanente (servicio) de la estructura. Luego de la aplicación de las medidas tanto correctivas como de reparación del puente, no fue posible recuperar los niveles de rasante originales definidos en el diseño. Según el informe técnico, esta deflexión permanente de la superestructura fue verificada por medio de las visitas al sitio y no afectaba en forma directa la circulación de los vehículos sobre la estructura.

Figura G. Estado de los anclajes tipo C4L luego de la falla
 (Fuente: Fernández, 2005).

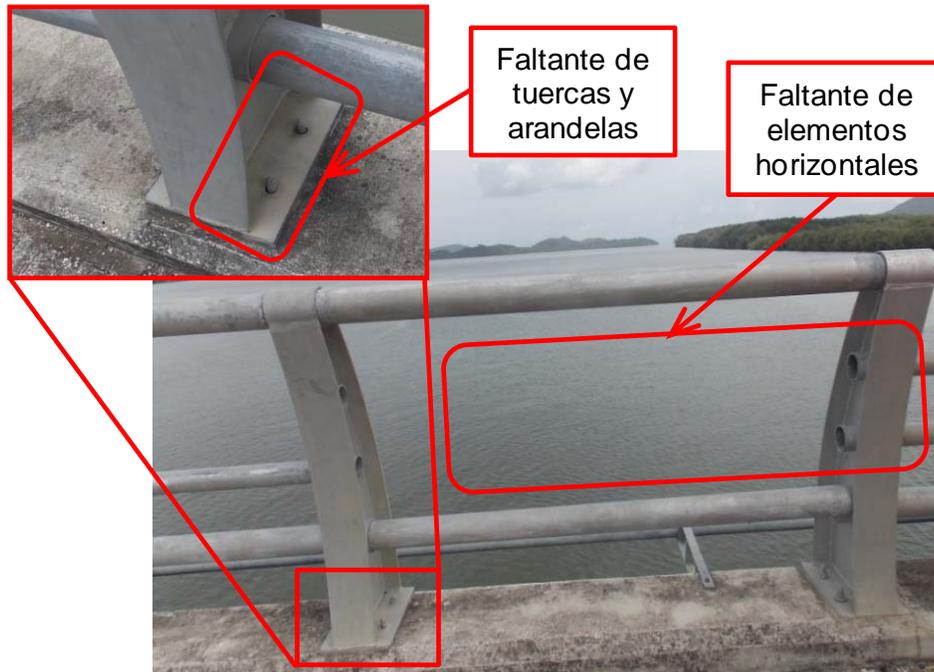
Figura 1: Faltante de elementos horizontales así como de tuercas y arandelas en la barrera vehicular.

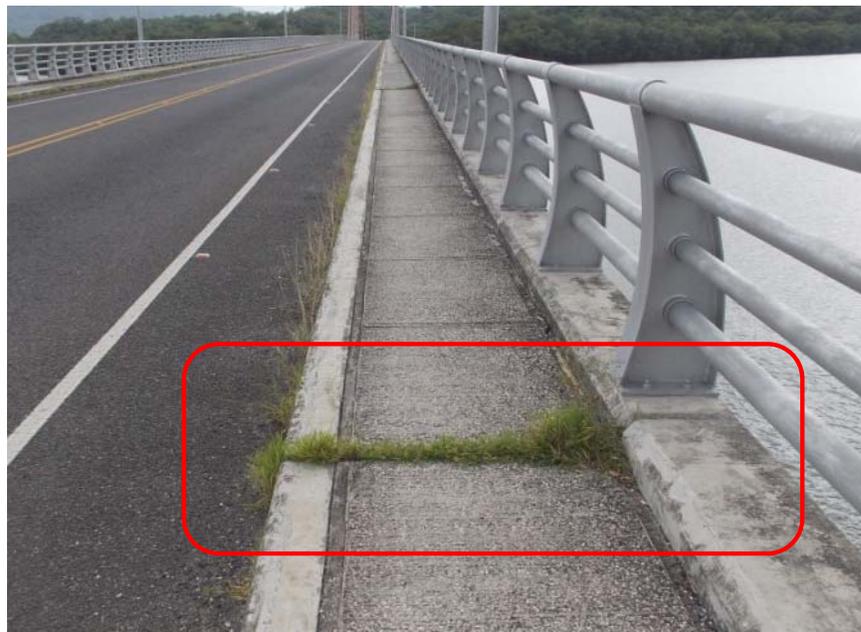
2.3. Aceras y sus accesos	Las separaciones de expansión de las aceras y el parapeto, ubicadas a cada 25 metros a lo largo del puente, presentaban deterioro del sello de neopreno en algunos casos y en otros pérdida completa, así como acumulación de sedimentos y maleza, evidenciando ausencia de mantenimiento y deterioro (Ver figura 4). Se observó la misma condición de deterioro en la zona de juntas de expansión.	La acumulación de sedimento en estas separaciones de expansión podría provocar agrietamiento en las aceras y parapetos. La ausencia del sello de neopreno aumenta la probabilidad de que el agua llovida sobre la superficie de rodamiento migre directamente sobre las vigas de acero de la superestructura aumentando su deterioro.	Eliminar el sedimento y maleza y sustituir el sello de neopreno dañado o faltante en las separaciones y juntas de expansión de las aceras y bordillos. Incluir a las separaciones de expansión de las aceras dentro del programa general de mantenimiento periódico del puente (Ver sección 8 de este Informe).

Figura 4: Deterioro o pérdida del sello de neopreno en las separaciones de expansión de aceras y parapeto, así como acumulación de sedimentos y maleza.

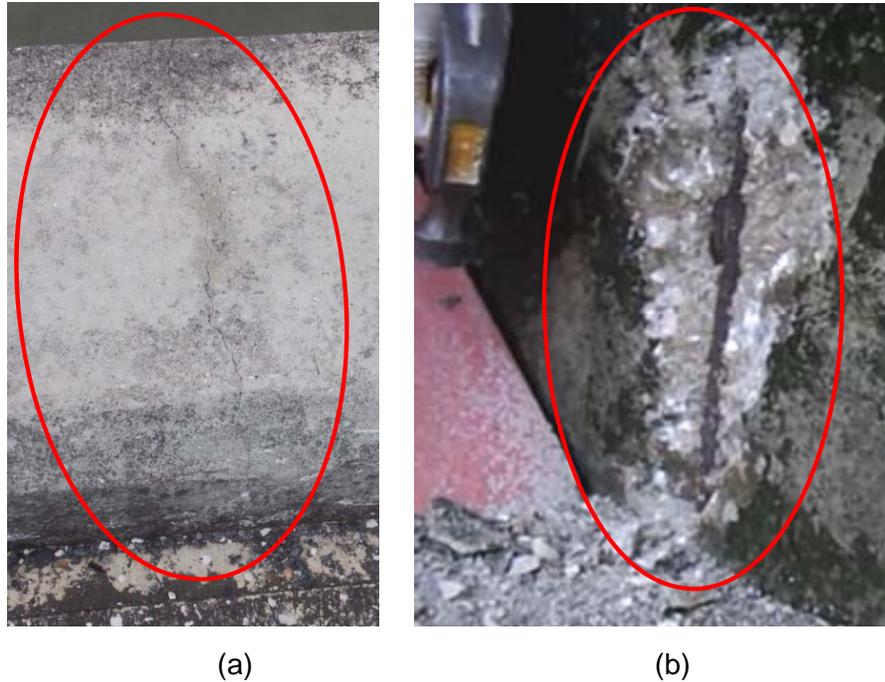
Elementos	Observaciones	Riesgo o vulnerabilidad	Recomendaciones
2.3. Aceras y sus accesos (Continuación)	Las aceras y el parapeto presentaban agrietamiento transversal en unos casos y longitudinal en otros distribuido aleatoriamente a lo largo del puente, además de que se identificaron zonas ubicadas en los extremos de la sección transversal del puente con concreto de fácil desprendimiento y por lo tanto evidencia de baja calidad, así como acero de refuerzo corroído (Ver figura 5).	Debido al grado de exposición de estas grietas se aumenta el riesgo de que se presente corrosión en el acero de refuerzo, disminuyendo la vida útil de los elementos y aumentando los costos de mantenimiento. Un concreto de baja calidad aumenta la vulnerabilidad a la corrosión del acero de refuerzo.	Sellar las grietas utilizando un producto recomendado para esos efectos, el cual haya sido evaluado y se considere que sea la solución más adecuada. Evaluar la extensión del daño en el acero de refuerzo de los parapetos debido a la evidencia de zonas con concreto de baja calidad, y llevar a cabo las respectivas reparaciones.

Figura 5: Aceras y parapeto: (a) Agrietamiento transversal y longitudinal; (b) Concreto de fácil desprendimiento y acero de refuerzo corroído.

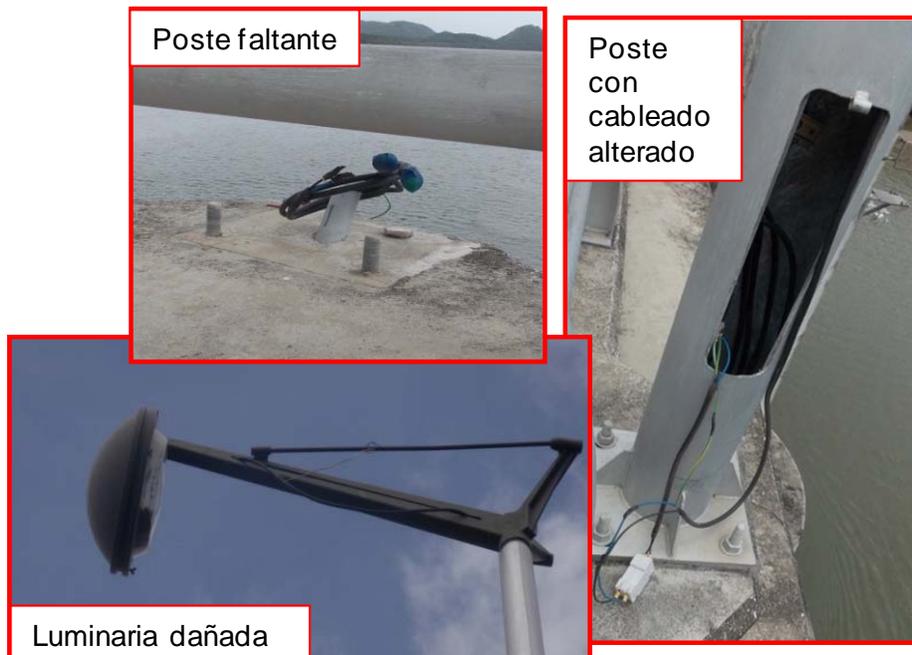
2.6. Iluminación	El puente contaba con iluminación a todo lo largo, aunque no fue posible verificar su funcionamiento durante la inspección. Sin embargo, se observaron varios daños tales como: faltante de un poste, una luminaria dañada y varios postes con el cableado alterado (Ver figura 6) Además, faltaba mucha de la iluminación que forma parte de la arquitectura del puente (Ver figura 7).	El deterioro y pérdida paulatina de las luminarias del puente aumentan el riesgo de que se llegue a un punto en que la iluminación sea insuficiente para los usuarios. Se considera que para un puente de esta longitud es necesaria una adecuada iluminación por requerimientos de seguridad vial (Zamora, 2011).	Reparar o sustituir todos los elementos del sistema de iluminación del puente dañados o faltantes. Identificar la causa de la pérdida de luminarias así como de los daños en el cableado eléctrico y ejecutar medidas correctivas. Incluir la iluminación dentro del programa general de mantenimiento periódico del puente (Ver sección 8 de este Informe).

Figura 6: Daños en el sistema de iluminación: poste faltante, luminaria dañada y varios postes con el cableado alterado.

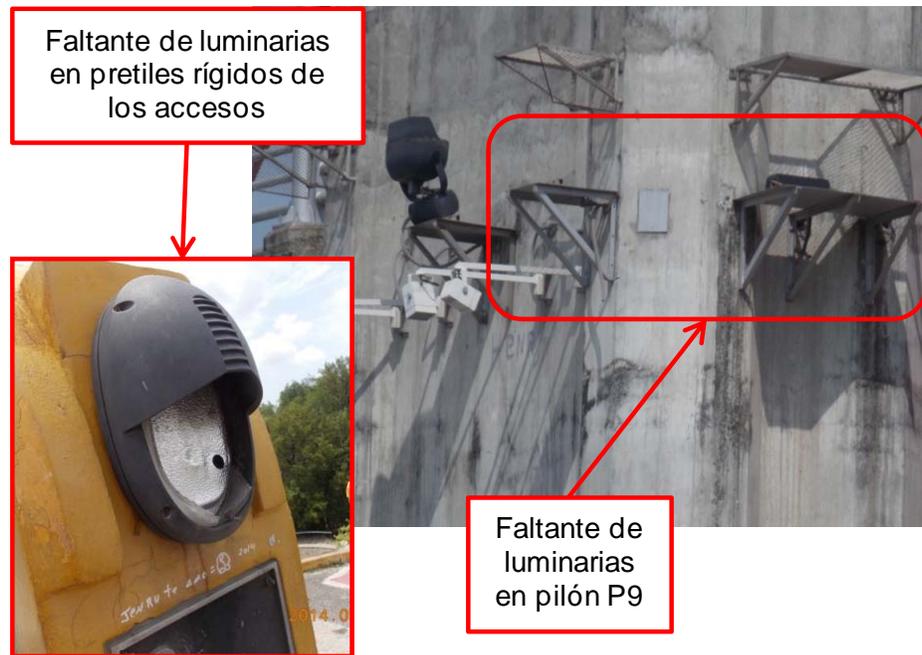
Figura 7: Faltante de luminarias que forman parte de la arquitectura del puente.

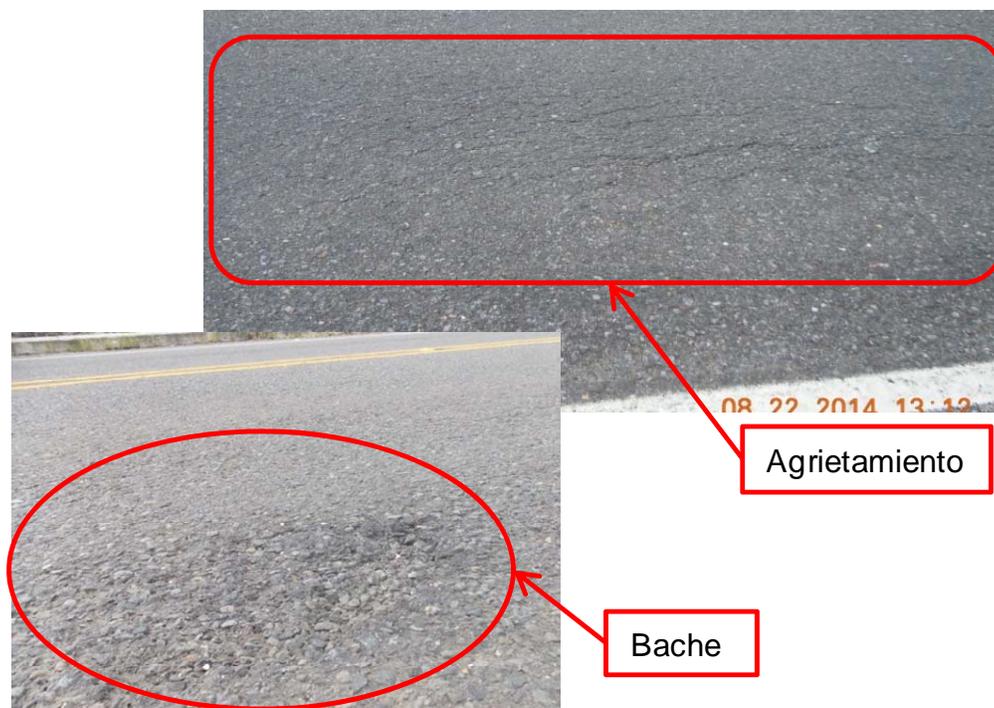
Elementos	Observaciones	Riesgo o vulnerabilidad	Recomendaciones
3.1. Superficie de rodamiento del puente	<p>Se observaron varios baches por desprendimiento de material con una profundidad de aproximadamente 2cm, así como zonas con agrietamiento longitudinal por fatiga de la carpeta asfáltica (Ver figura 8).</p> <p>Se identificó una grieta transversal en todo el ancho de la superficie de rodamiento en la sección de viga continua tipo cajón de acero (Ver figura 9). Por medio del uso del GPR (Ver sección 7 y Anexo D de este Informe), se logró determinar que es una grieta sólo a nivel de la carpeta asfáltica debido probablemente a una junta de construcción de la superficie de rodamiento.</p>	<p>En caso de que los daños no se reparen en el corto plazo, se aumenta el riesgo de que los mismos aumenten en magnitud, incrementando paulatinamente los costos de mantenimiento y reparación, y aumento también el riesgo de accidentes de tránsito.</p>	<p>Reparar de inmediato los daños observados con materiales y métodos adecuados para cada caso en particular.</p> <p>Debido a que la sobrecapa asfáltica tiene ya 12 años en operación, se recomienda un monitoreo constante para la identificación, evaluación y reparación de los daños que se presenten, y para poder identificar el momento en que sea necesario el reemplazo.</p> <p>De acuerdo con lo indicado en el documento <i>"Operation & Maintenance Manual"</i> (RSEA, 2003) del puente, se recomienda tener en cuenta que en caso de sustitución de la carpeta asfáltica, se debería medir y registrar el perfil topográfico a línea centro inmediatamente antes y después de la sustitución, con el objetivo de poder tener trazabilidad de las deflexiones del puente para futuras evaluaciones. No utilizar un espesor de carpeta asfáltica mayor al existente actualmente.</p> <p>Ver sección 7.2 de este Informe.</p>

Figura 8: Baches por desprendimiento de material así como agrietamiento por fatiga en la superficie de rodamiento.

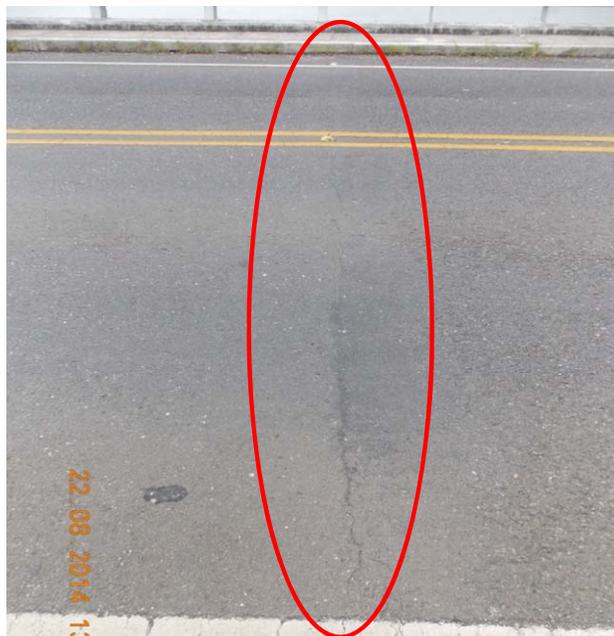
Figura 9: Grieta transversal en la superficie de rodamiento de viga continua tipo cajón.

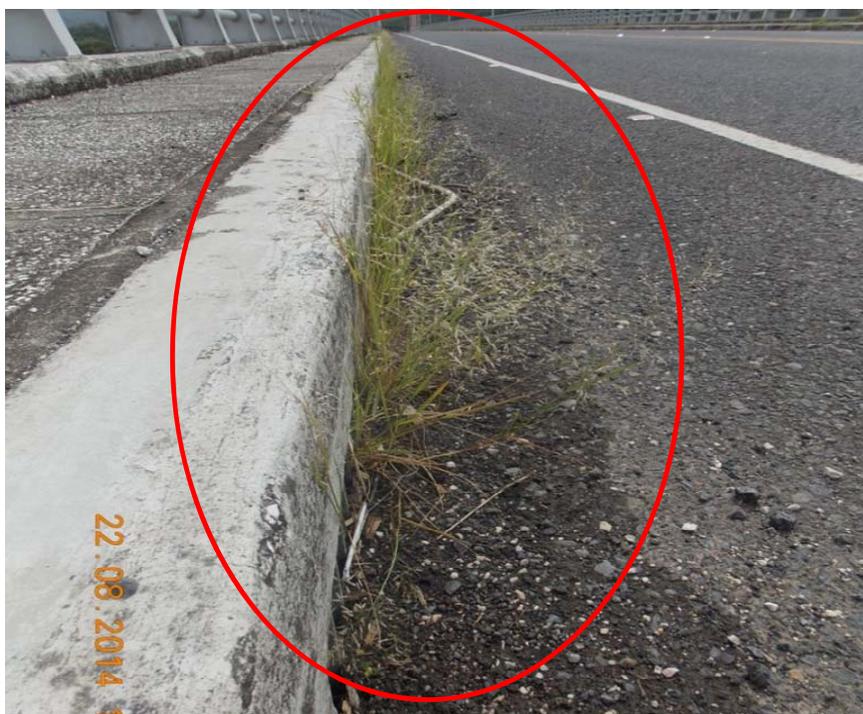
Figura 10: Acumulación de sedimento y maleza a lo largo de los bordillos.

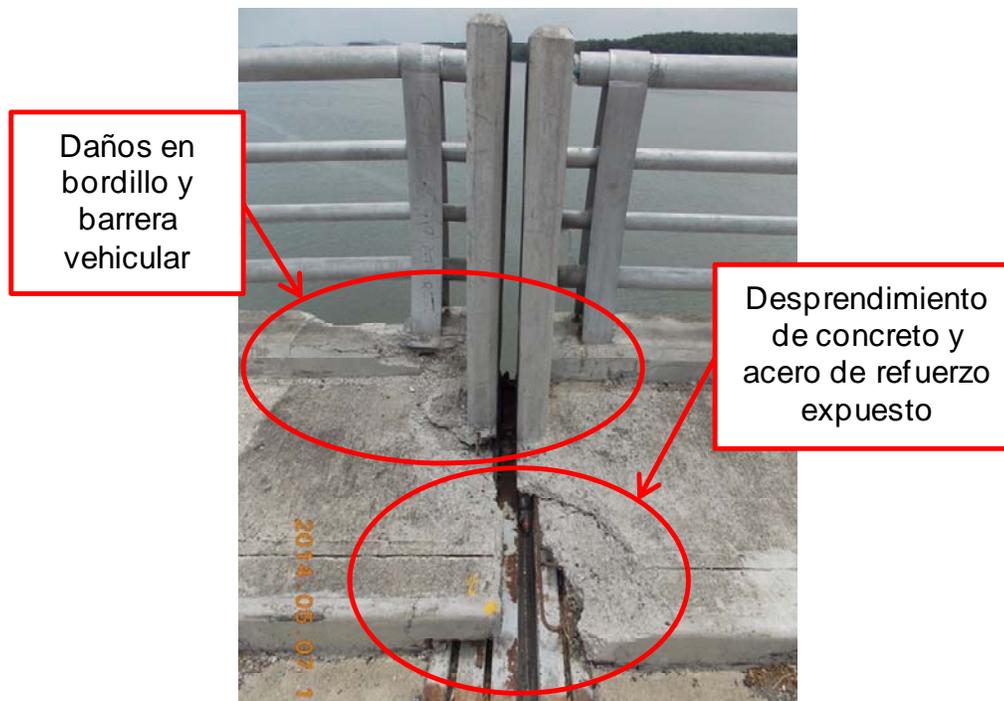
Figura 14: Desprendimiento de concreto, acero de refuerzo expuesto y daños en bordillo y barrera vehicular en junta de expansión sobre pila P8, caso aguas arriba.

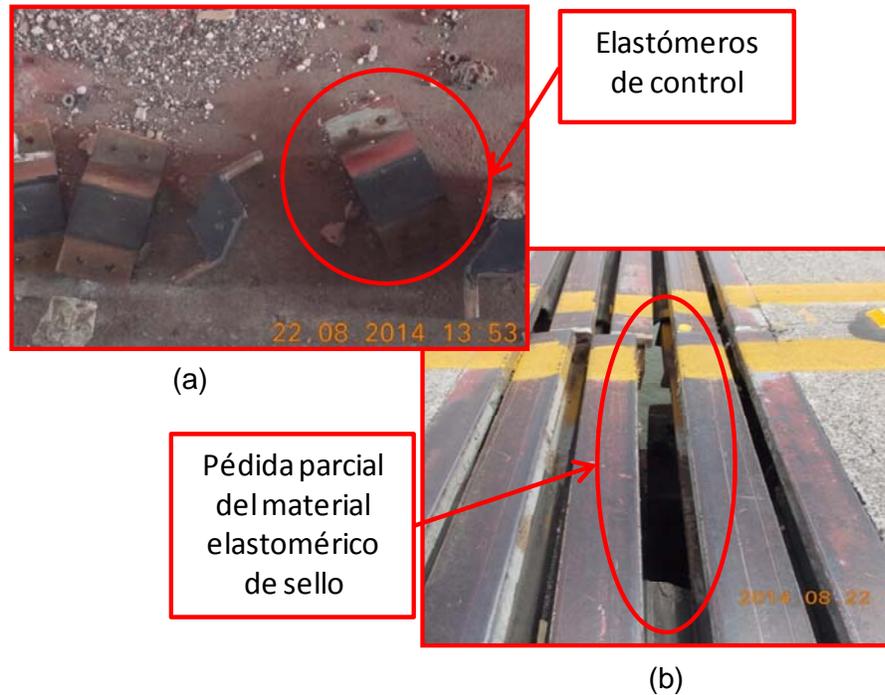
Figura 15: Junta de expansión sobre pila P8: (a) Desprendimiento de elastómeros de control; (b) Desalineamiento, corrosión y pérdida parcial del material elastomérico de sello.

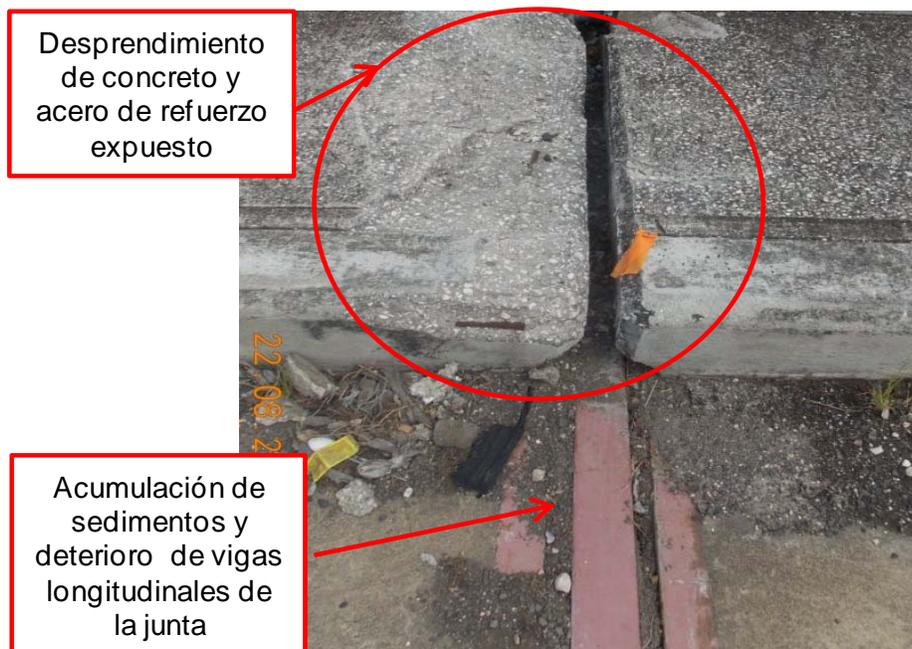
Figura 16: Desprendimiento del concreto, acero de refuerzo expuesto, acumulación de sedimentos y deterioro de vigas longitudinales en junta de expansión sobre pila P4.

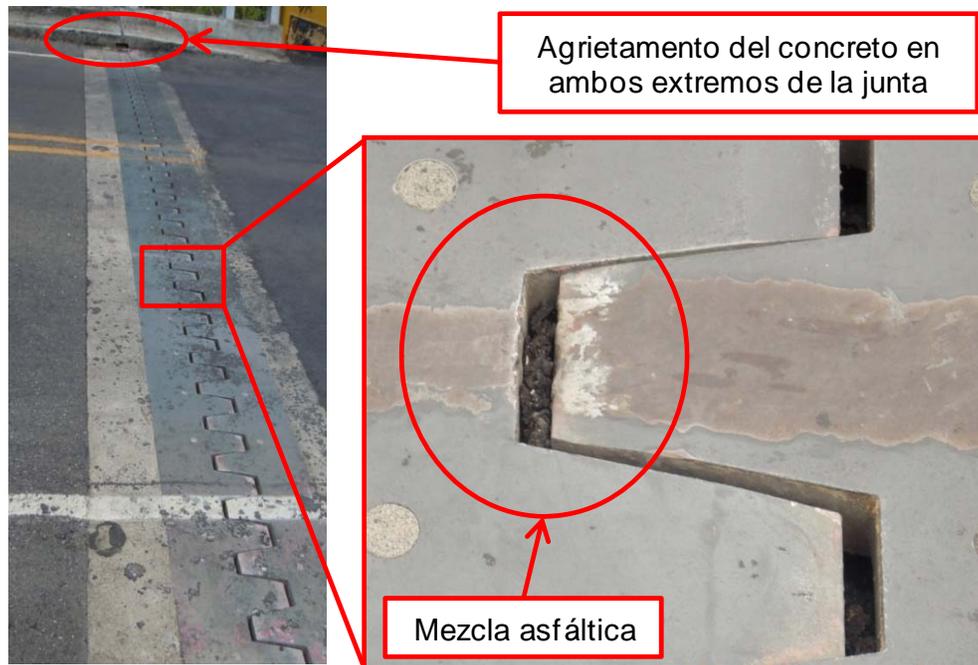
Elementos	Observaciones	Riesgo o vulnerabilidad	Recomendaciones
3.3 Juntas de expansión (Continuación)	<p>d) Junta de expansión sobre bastión A1:</p> <p>Se observó que la junta de expansión estaba parcialmente rellena con mezcla asfáltica debido a los trabajos realizados en el acceso (Ver figura 17).</p> <p>Se observó agrietamiento del concreto en la acera y bordillo así como desprendimiento del concreto en la superficie inferior de la losa por esfuerzos de aplastamiento como consecuencia del terremoto del 05 de setiembre del 2010 en las cercanías de Sámara, Guanacaste (Ver figura 17).</p>	<p>La mezcla asfáltica aumenta el riesgo de que la junta no se desempeñe adecuadamente durante los desplazamientos de expansión y contracción del puente, además de que no permite una correcta evacuación del agua de lluvia, lo cual aumenta la vulnerabilidad al daño de la junta y de los elementos conexos.</p> <p>El daño en el concreto de la acera y bordillo aumenta la vulnerabilidad al deterioro del acero de refuerzo, aumentando paulatinamente los costos de mantenimiento y reparación.</p>	<p>Eliminar la mezcla asfáltica de la junta ejecutando la acción que menos daño provoque y de menor costo de reparación. Una vez eliminada la mezcla asfáltica se recomienda que su desempeño sea restablecido por completo a su condición inicial. Establecer un programa de mantenimiento periódico de la junta de expansión según lo recomendado en "Operation & Maintenance Manual" (RSEA, 2003) del puente (Ver sección 8 de este Informe).</p> <p>Exigir a los contratistas no verter asfalto en la junta cuando se lleven a cabo trabajos en el pavimento de los accesos.</p> <p>Reparar de inmediato el daño por agrietamiento del concreto en acera y bordillo, así como el desprendimiento del concreto en superficie inferior de la losa.</p>

Figura 17: Junta de expansión sobre bastión A1 parcialmente rellena con mezcla asfáltica, así como agrietamiento y desprendimiento del concreto en los extremos.

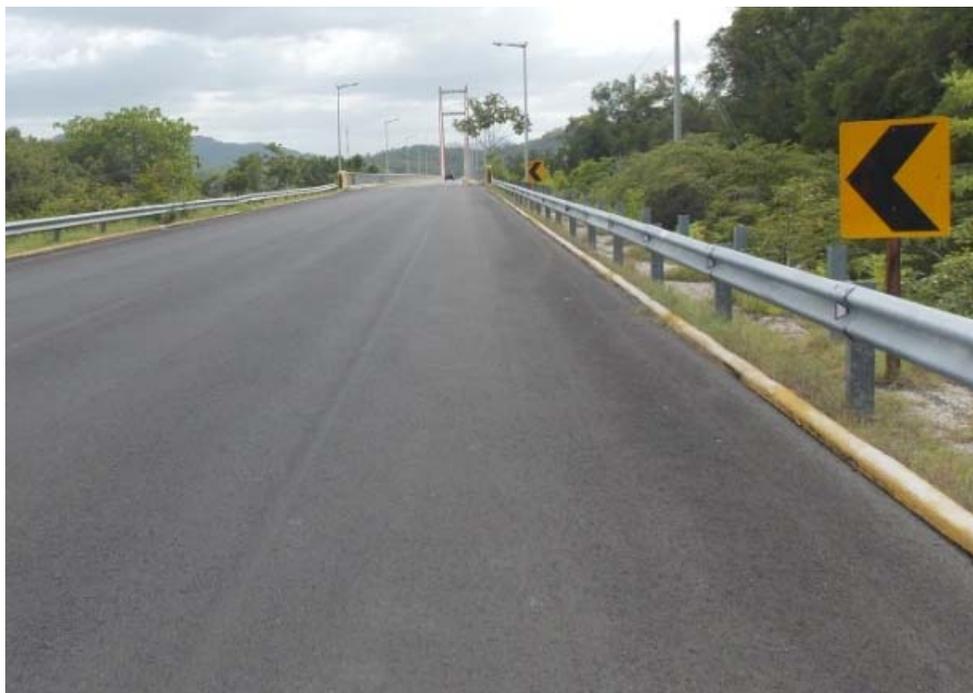
Figura 18: Ausencia de demarcación horizontal y captaluces en acceso noreste.

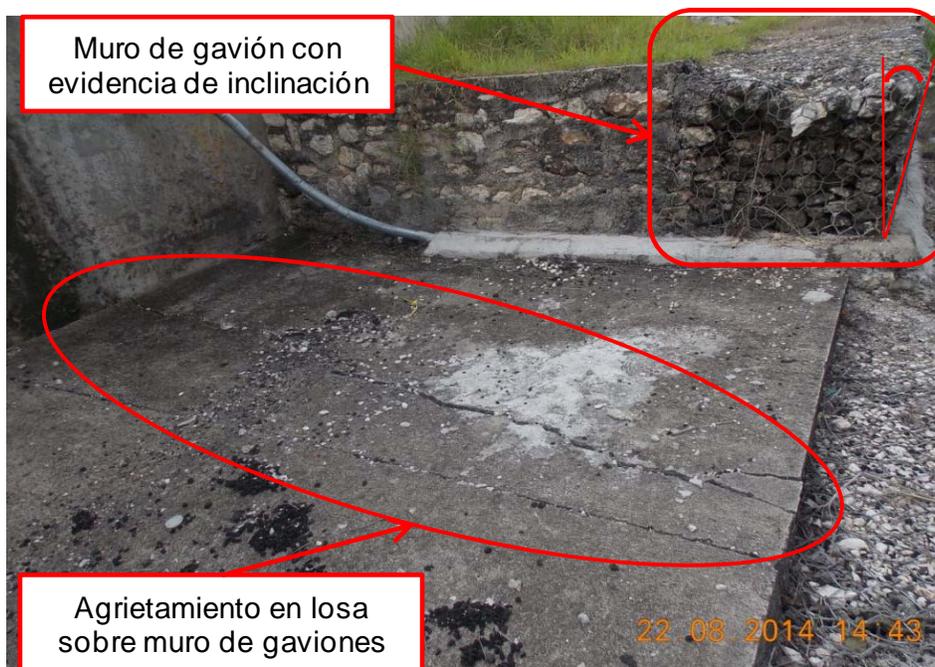
Figura 20: Grieta en losa de concreto e inclinación en muro de gavión sobre muro de retención aguas abajo, acceso noreste.

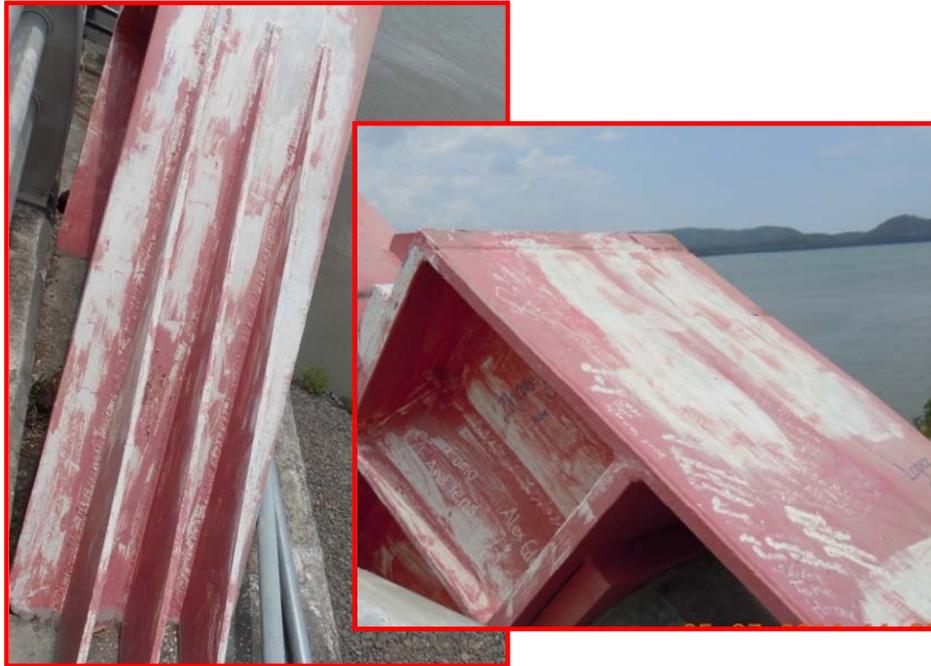
Elementos	Observaciones	Riesgo o vulnerabilidad	Recomendaciones
4.3 Anclajes de cables atirantados	<p>Se observó deterioro del sistema de protección de pintura al punto de que en varios de los anclajes se había perdido la capa superficial color rojo (Ver figura 21). Según lo indicado en el documento “<i>The Construction and Hand-Over of Puente La Amistad de Taiwan</i>” (RSEA, 2003), el sistema de protección de pintura tenía una garantía de 10 años que ya venció y además no se le ha dado mantenimiento, por lo que es de esperar un aumento en el deterioro de las distintas capas componentes.</p> <p>Se accedió a la base de algunos anclajes eliminando el sedimento acumulado y se detectaron zonas puntuales de corrosión tanto en el alma del anclaje (Ver figura 22) como en el ala inferior (Ver figura 23).</p> <p>Se detectaron grietas en la base de los ductos de penetración de los anclajes aguas abajo C1R, C2R, C3R, C3L, C2L, C1L y el anclaje aguas arriba C2R (Ver figura 24). Se determinó que eran grietas por fatiga en la soldadura por medio del uso de líquidos penetrantes para descartar que el daño fuera sólo en la capa de pintura, (Ver figura 24 y Anexo D).</p>	<p>El deterioro del sistema de protección de pintura y la presencia de condiciones salinas en el lugar aumentan la vulnerabilidad de los elementos de acero a la corrosión, incrementando paulatinamente los costos de mantenimiento y reparación.</p> <p>La corrosión en conjunto con la respectiva pérdida de la sección transversal aumentan el riesgo de falla de los anclajes poniendo en riesgo la seguridad estructural del puente.</p> <p>El aumento en el nivel de agrietamiento incrementa el riesgo de falla de los ductos de penetración, exponiendo a la intemperie la zona de los bloques de anclaje, y acrecentando los costos de mantenimiento y reparación.</p>	<p>Se recomienda que de inmediato se le brinde mantenimiento al sistema de protección de pintura según lo indicado en el documento “<i>Operation & Maintenance Manual</i>” (RSEA, 2003), contando con la asesoría en materia de pinturas industriales, y siguiendo las recomendaciones del CR-2010 en aquellas acciones que sea necesario complementar.</p> <p>Se recomienda que de manera urgente se estudie la extensión del daño y sus implicaciones en todos los anclajes y de inmediato se ejecuten las medidas correctivas necesarias.</p> <p>Dada la extensión y el patrón del daño, se recomienda reparar y corregir el detalle de soldadura de la conexión de todos los ductos de penetración, incluyendo los que no presentaron evidencia de agrietamiento, de manera tal que sea menos susceptible a la fatiga.</p>

Figura 21: Deterioro del sistema de protección de pintura en anclajes de cables atirantados.

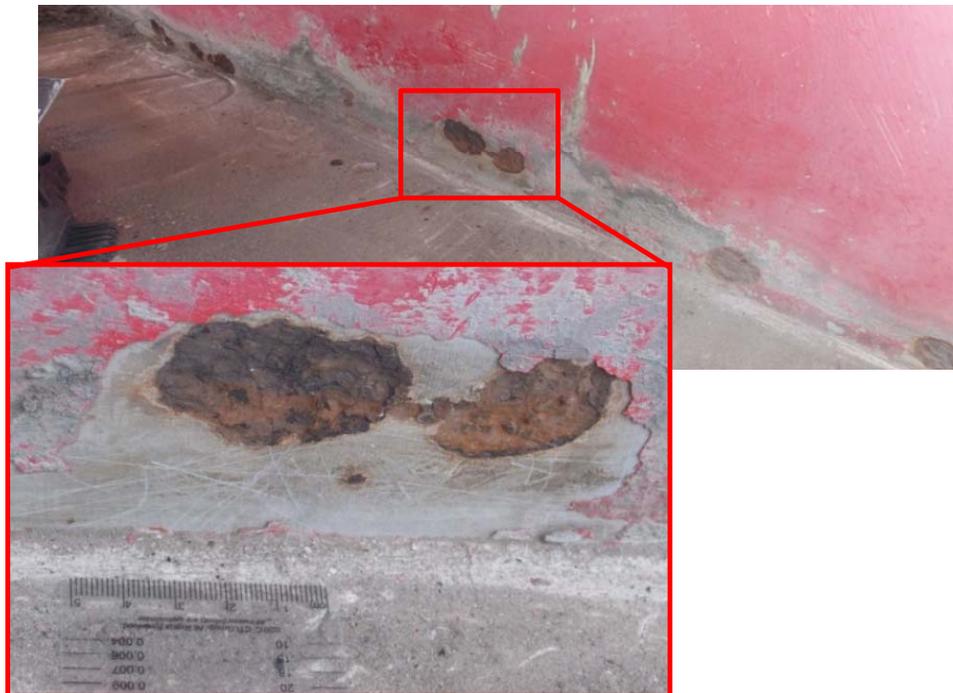
Figura 22: Zonas puntuales de corrosión, caso de base del alma de anclaje de cables atirantados.

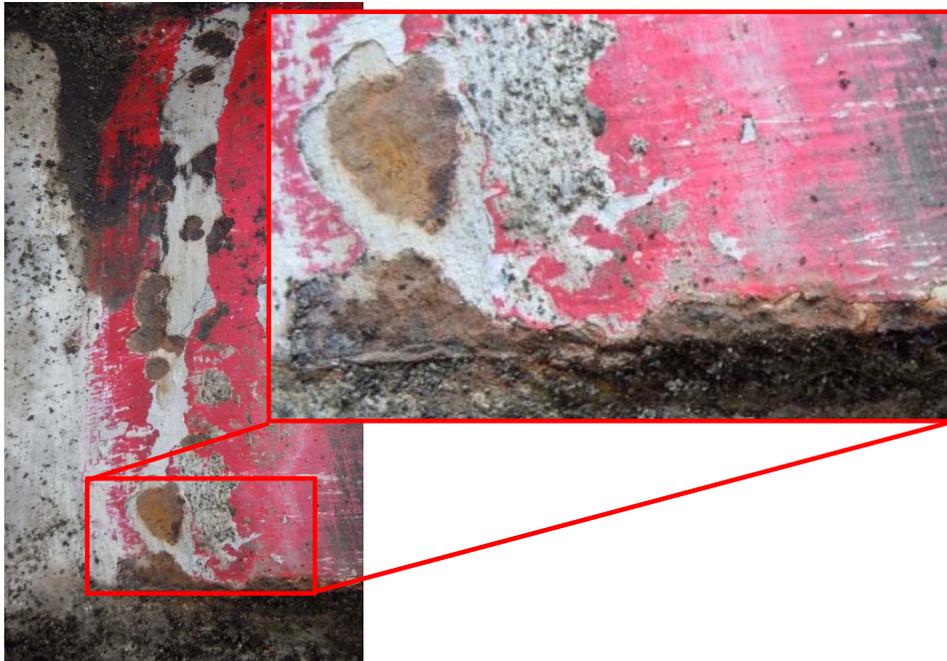
Figura 23: Zonas puntuales de corrosión, caso de base del ala de anclaje de cables atirantados.

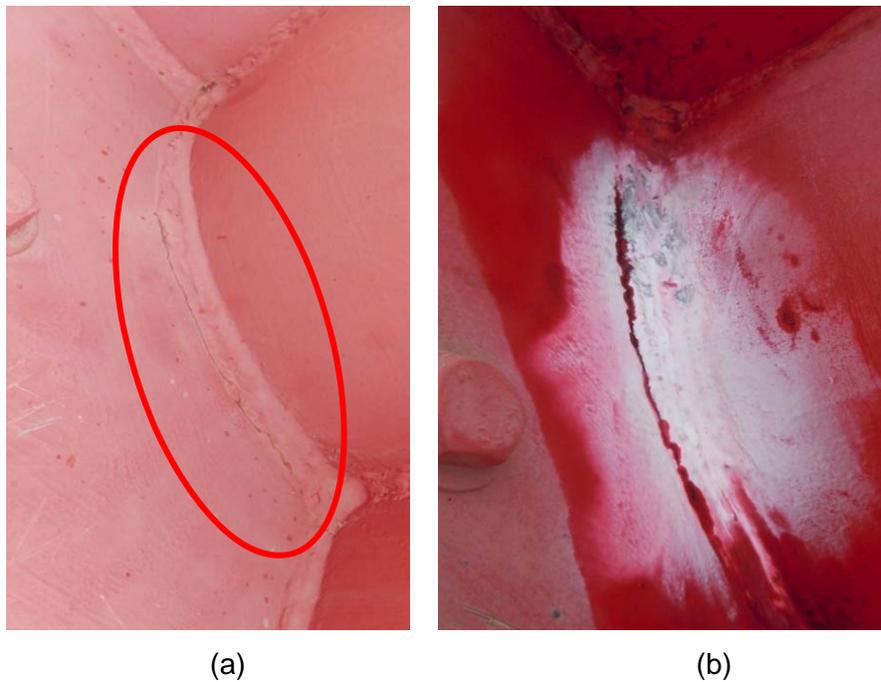
Figura 24: Grietas en la base de de ductos de penetración: (a) Ejemplo de una grieta; (b) Evidencia de grieta por fatiga por medio de líquidos penetrantes.

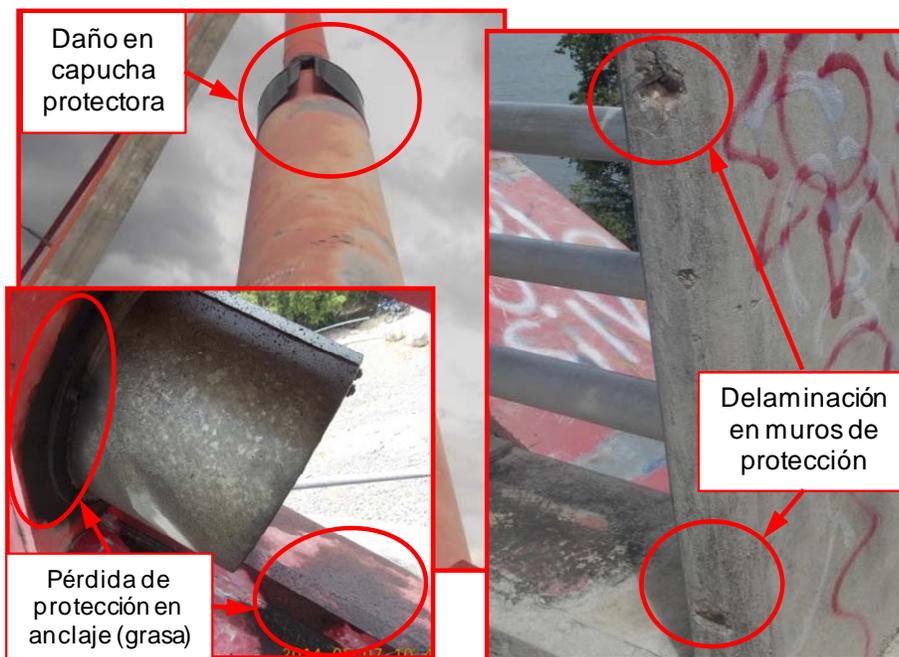
Elementos	Observaciones	Riesgo o vulnerabilidad	Recomendaciones
4.3 Anclajes de cables atirantados (Continuación)	<p>Se observó que la capucha protectora del ducto de penetración del anclaje C3R aguas abajo se había dañado. Además, se evidenció que varios de los anclajes habían perdido parte del sistema de protección contra la corrosión (grasa) de los bloques de anclaje de los cables (Ver figura 25).</p> <p>Los muros de concreto reforzado de protección contra impactos vehiculares de los anclajes presentaban evidencia de deterioro, recubrimiento insuficiente y delaminación del acero de refuerzo (Ver figura 25).</p> <p>No se tuvo acceso a los anclajes ubicados en la parte superior del pilón P9.</p>	<p>Daños en la capucha protectora de los ductos de penetración así como en el sistema de protección contra la corrosión de los bloques de anclaje, aumentan el riesgo de deterioro de los cables atirantados.</p> <p>La falta de recubrimiento y condiciones ambientales del lugar aumentan la vulnerabilidad a la corrosión del acero de refuerzo, incrementando paulatinamente los costos de mantenimiento y reparación.</p>	<p>Reparar el daño en la capucha protectora de los ductos de penetración así como en el sistema de protección contra la corrosión (grasa) de los bloques de anclaje.</p> <p>Identificar la extensión del problema de falta de recubrimiento, reparar los daños existentes en el acero de refuerzo y corregir todas aquellas deficiencias que se detectaron en este Informe.</p>

Figura 25: Daño en capucha protectora de ducto de penetración; pérdida parcial del sistema de protección contra corrosión (grasa); delaminación en muros de protección de anclajes.

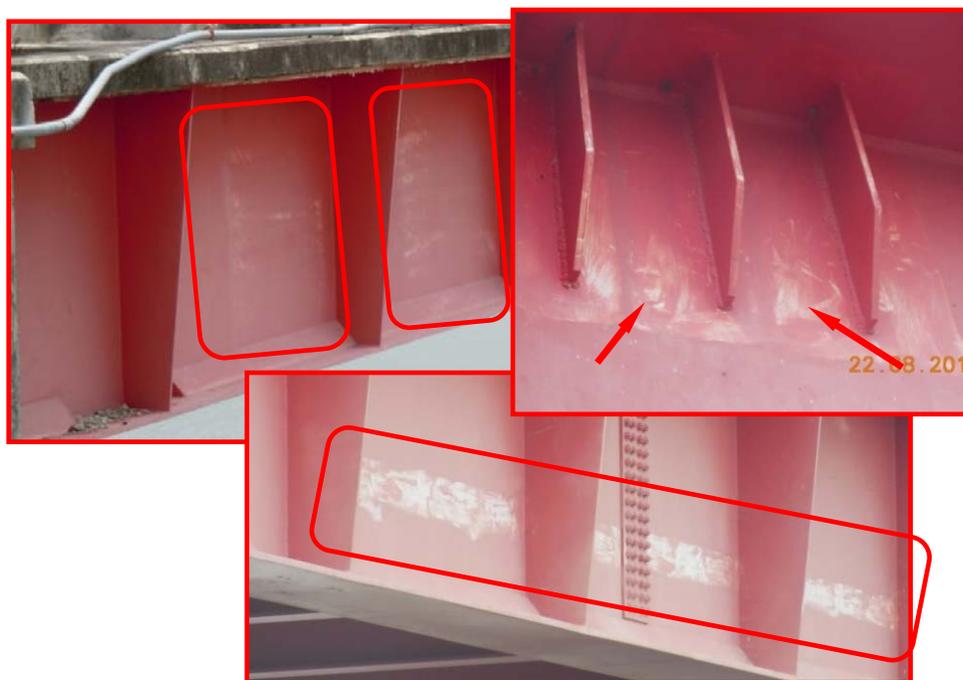
4.4 Vigas principales de acero	<p>Se observó deterioro del sistema de protección de pintura al punto de que en varias zonas (principalmente en las zonas expuestas y las reforzadas luego de la falla del anclaje C4L en la etapa constructiva) se había perdido la capa superficial color rojo (Ver figura 26). Según lo indicado en el documento "<i>The Construction and Hand-Over of Puente La Amistad de Taiwan</i>" (RSEA, 2003), el sistema de protección de pintura tenía una garantía de 10 años que ya venció y además no se le ha dado mantenimiento, por lo que es de esperar un aumento en el deterioro de las distintas capas componentes.</p>	<p>Aplican los comentarios sobre el sistema de protección de pintura de 4.3 <i>Anclajes de cables atirantados</i>.</p>	<p>Aplican las recomendaciones sobre el sistema de protección de pintura de 4.3 <i>Anclajes de cables atirantados</i>.</p>

Figura 26: Deterioro del sistema de protección de pintura en vigas principales de acero de puente atirantado.

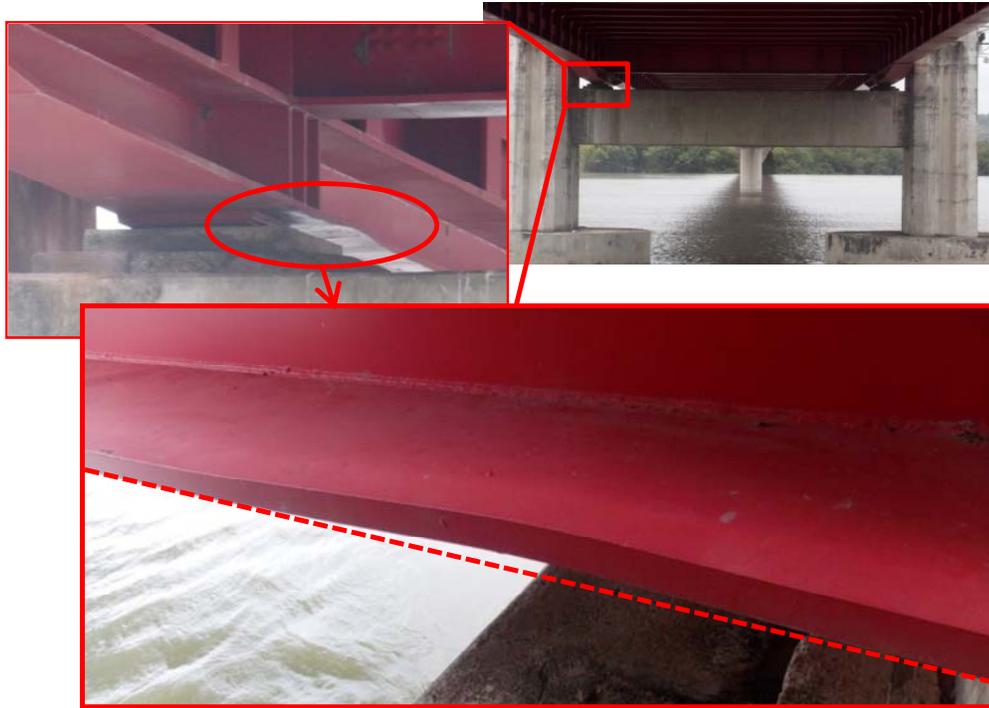
Figura 27: Deformación de aproximadamente 3cm en ala inferior a compresión de viga ubicada aguas arriba sobre pilón P9.

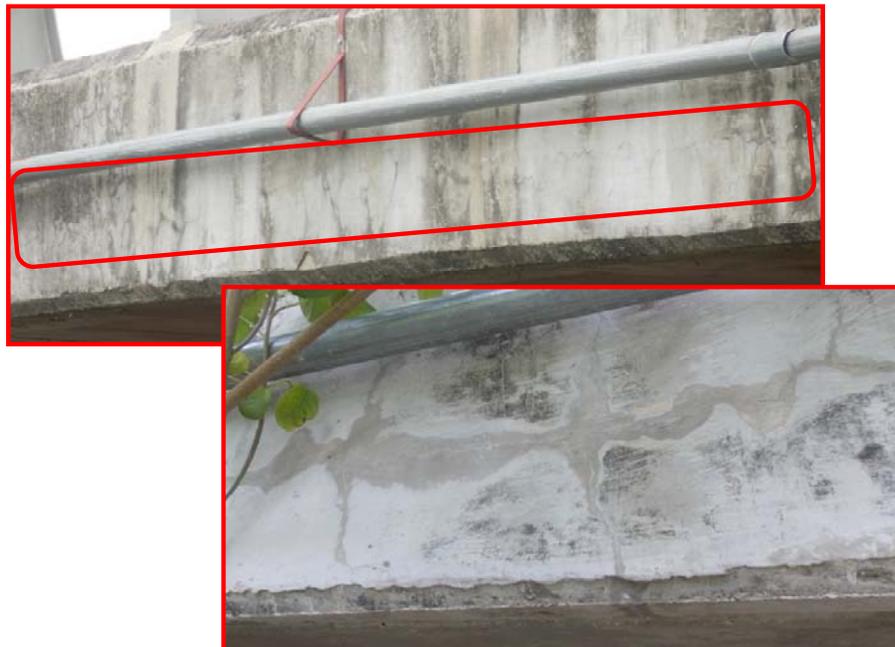
Figura 28: Agrietamiento y evidencia de delaminación en voladizo de losa de concreto.

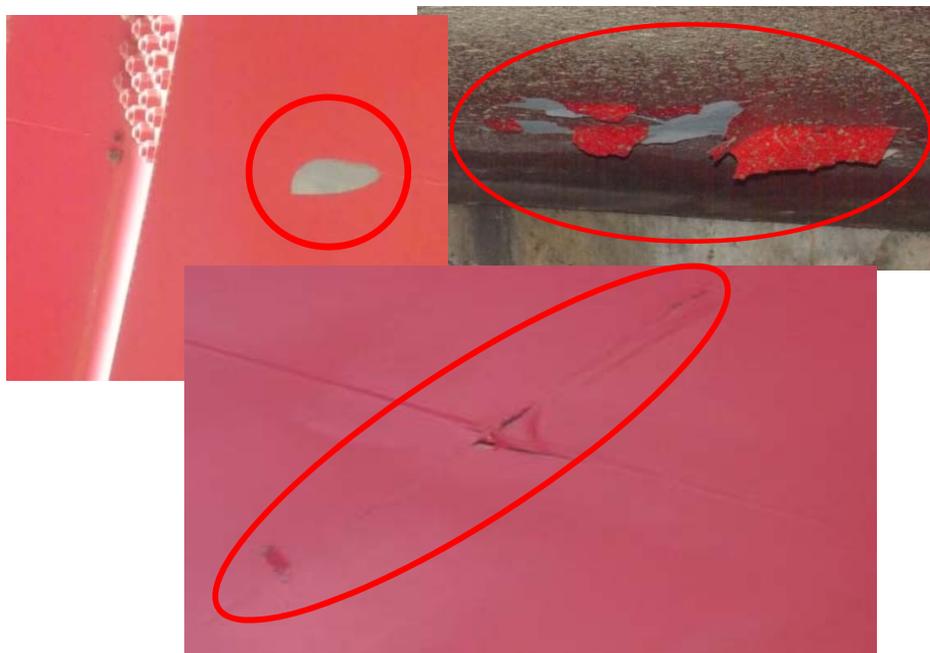
5.2. Viga principal de acero	<p>En varias zonas de la superficie inferior cerca del acceso noreste se evidenció deterioro o pérdida de la capa superficial color rojo del sistema de protección de pintura (Ver figura 29). Según lo indicado en el documento "<i>The Construction and Hand-Over of Puente La Amistad de Taiwan</i>" (RSEA, 2003), el sistema de protección de pintura tenía una garantía de 10 años que ya venció y además no se le ha dado mantenimiento, por lo que es de esperar un aumento en el deterioro de las distintas capas componentes.</p>	<p>Aplican los comentarios sobre el sistema de protección de pintura de <i>4.3 Anclajes de cables atirantados</i>.</p>	<p>Aplican las recomendaciones sobre el sistema de protección de pintura de <i>4.3 Anclajes de cables atirantados</i>.</p>

Figura 29: Deterioro o pérdida de capa superficial de sistema de protección de pintura en superficie inferior de viga continua tipo cajón cerca de acceso noreste.

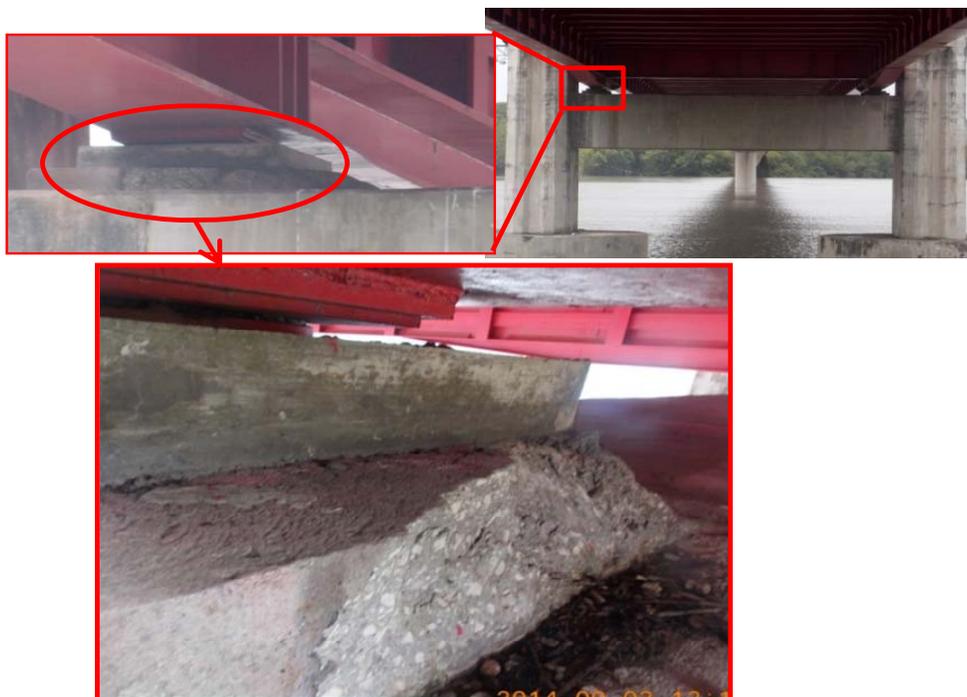
Figura 30: Desprendimiento de concreto en pedestal de apoyo aguas arriba sobre pilón P9.

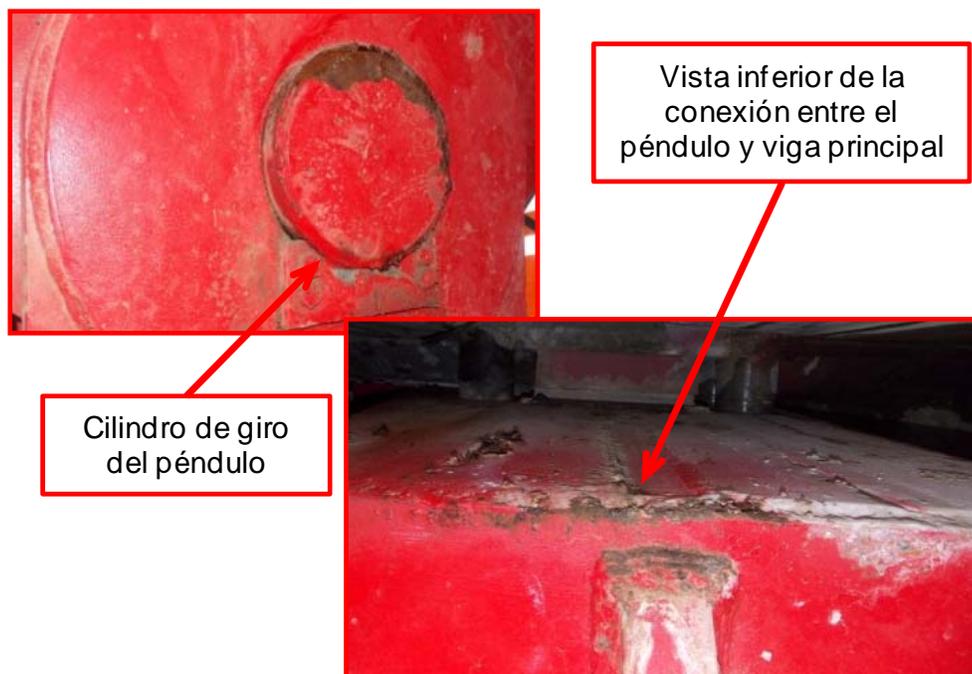
Figura 32: Zonas puntuales de corrosión en elementos críticos del apoyo.

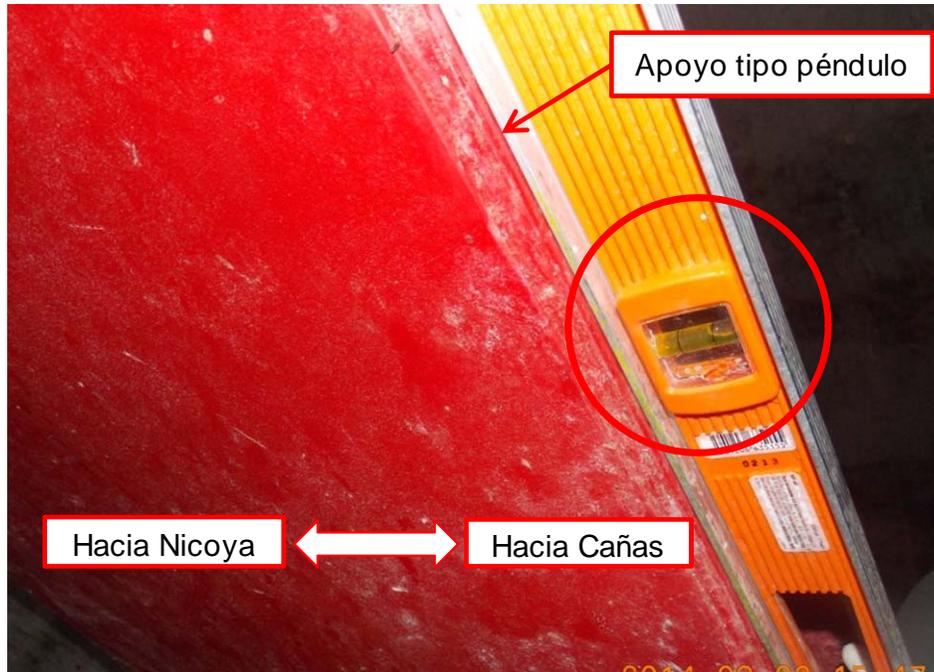
Elementos	Observaciones	Riesgo o vulnerabilidad	Recomendaciones
<p>6.1 Apoyos en bastiones y pilas (Continuación)</p>	<p>c) Apoyo en bastión A2 - apoyo tipo péndulo (Continuación):</p> <p>Se observó que el péndulo tenía una ligera inclinación con dirección hacia el acceso suroeste (Ver figura 33).</p>	<p>Una inclinación del péndulo mayor a los límites permitidos aumenta el riesgo de daño en el puente.</p>	<p>Se recomienda además analizar y ejecutar formas efectivas de no permitir el ingreso de personas al interior del bastión A2 y de llevar a cabo control animal de forma regular, con el objetivo de evitar la acumulación de desechos y el deterioro del apoyo.</p> <p>Se recomienda monitorear durante la siguiente inspección el estado de inclinación del péndulo, para determinar si se requieren o no aplicar medidas correctivas.</p>
<p>6.2 Bastiones y aletones</p>	<p>En ambos bastiones se observó acumulación de sedimentos y filtración de agua (Ver figura 34). El caso más severo del bastión A2 se puede revisar en 6.1 <i>Apoyos en bastiones y pilas</i>.</p> <p>En el bastión A1 se observaron elementos en donde el acero de refuerzo presentaba un alto nivel de corrosión (Ver figura 34). Estos elementos fueron parte del sistema constructivo de lanzamiento de la viga cajón y por lo tanto no se consideran parte del sistema estructural.</p>	<p>La filtración de agua y acumulación de sedimentos aumentan el riesgo de que se acelere el deterioro de elementos de la superestructura, apoyos y bastiones. Para el caso del bastión A2 aplican los comentarios de 6.1 <i>Apoyos en bastiones y pilas</i>.</p> <p>Estos elementos podrían llegar a un nivel de deterioro muy importante en un período corto de tiempo, lo cual podría alterar la percepción de parte de un observador de la condición real del bastión.</p>	<p>Se recomienda se le brinde mantenimiento a los bastiones de acuerdo con un programa periódico acorde con lo indicado en el documento "<i>Operation & Maintenance Manual</i>" (RSEA, 2003) del puente (Ver sección 8 de este informe). Para el caso del bastión A2 aplican las recomendaciones de 6.1 <i>Apoyos en bastiones y pilas</i>.</p> <p>Proteger la superficie superior de estos elementos colando la sección faltante de concreto necesaria para proteger el respectivo acero de refuerzo.</p>

Figura 33: Evidencia de inclinación de apoyo tipo péndulo en bastión A2.
