Programa de Infraestructura del Transporte (PITRA)

LM-PI-UP-PN22-2014

FISCALIZACIÓN DEL PUENTE LA AMISTAD DE TAIWÁN (RÍO TEMPISQUE) RUTA NACIONAL No. 18

Preparado por:
Unidad de Puentes

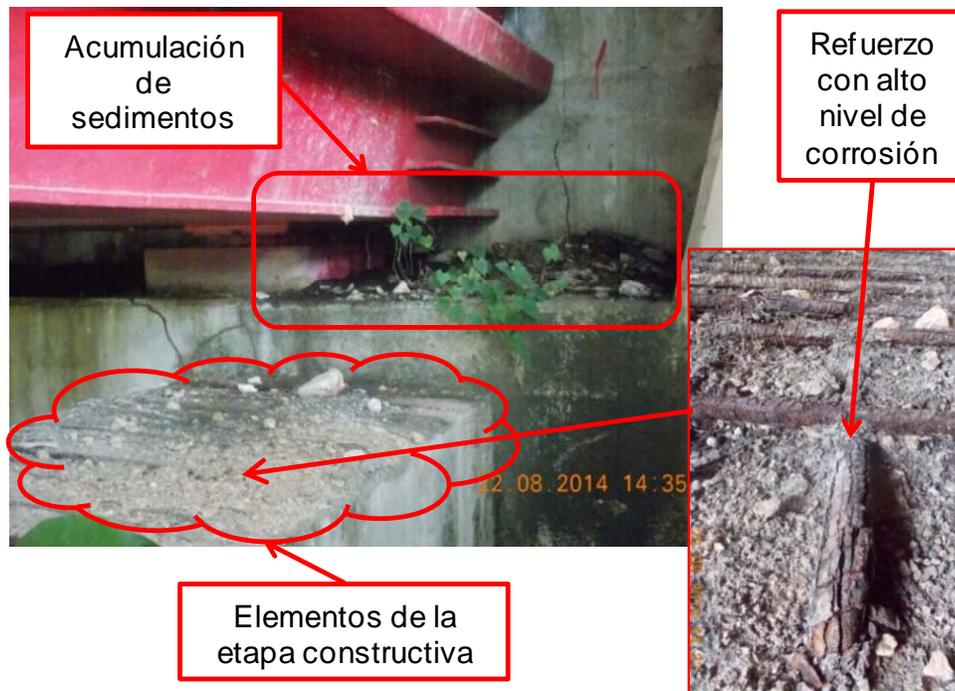
Figura 34: Acumulación de sedimentos y filtración de agua, así como refuerzo con alto nivel de corrosión, bastión A1.

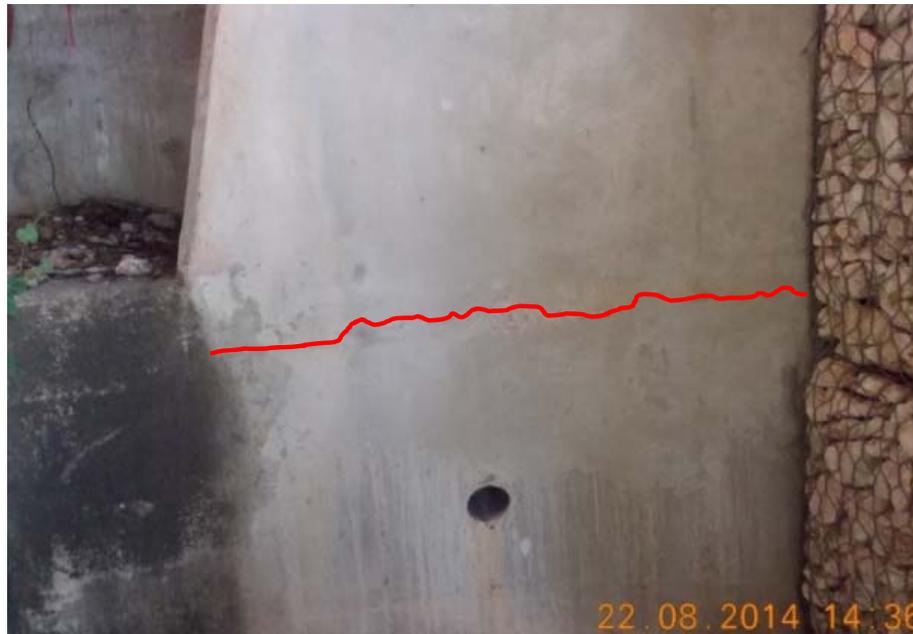
Figura 35: Grieta de aproximadamente 0,3mm de espesor en ambas juntas entre el cabezal y las llaves de cortante, bastión A1.

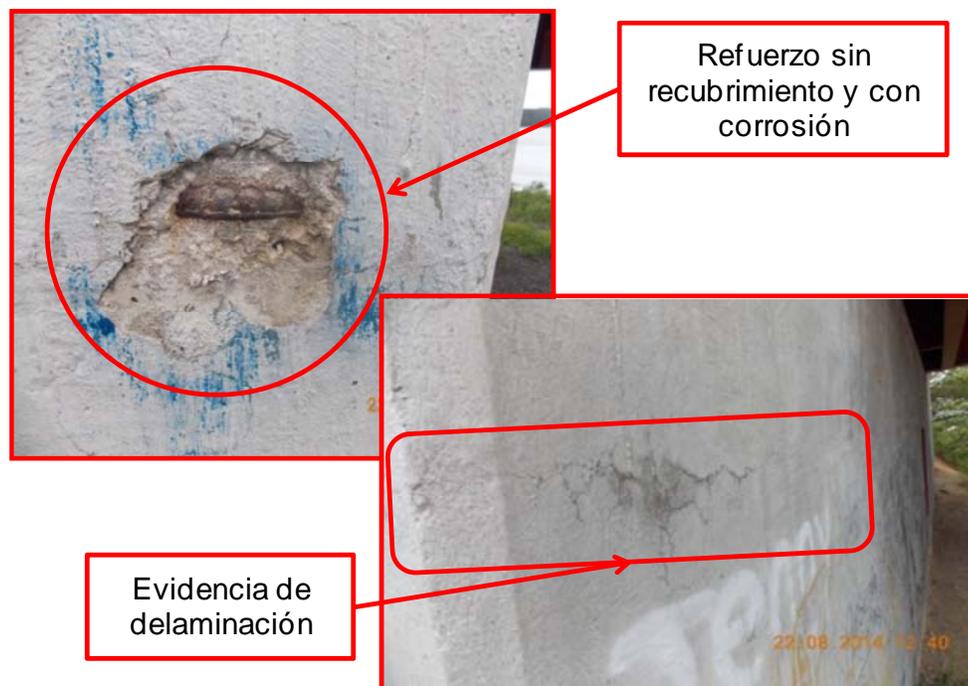
Figura 36: Acero de refuerzo con insuficiente recubrimiento y corrosión, así como evidencia de delaminación, bastión A2.

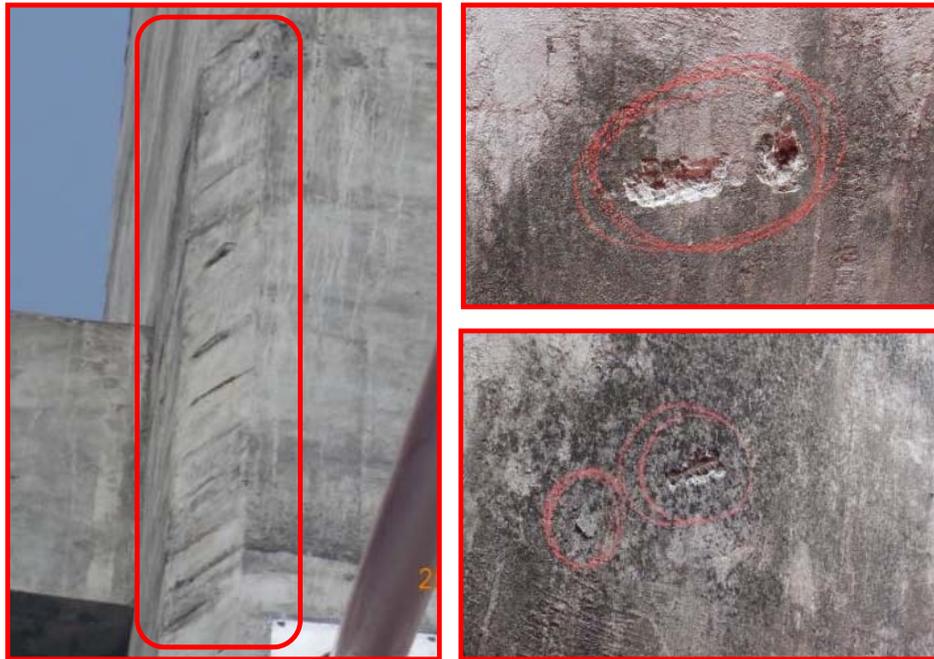
Figura 37: Evidencia de acero con insuficiente recubrimiento y corrosión en el pilón P9.

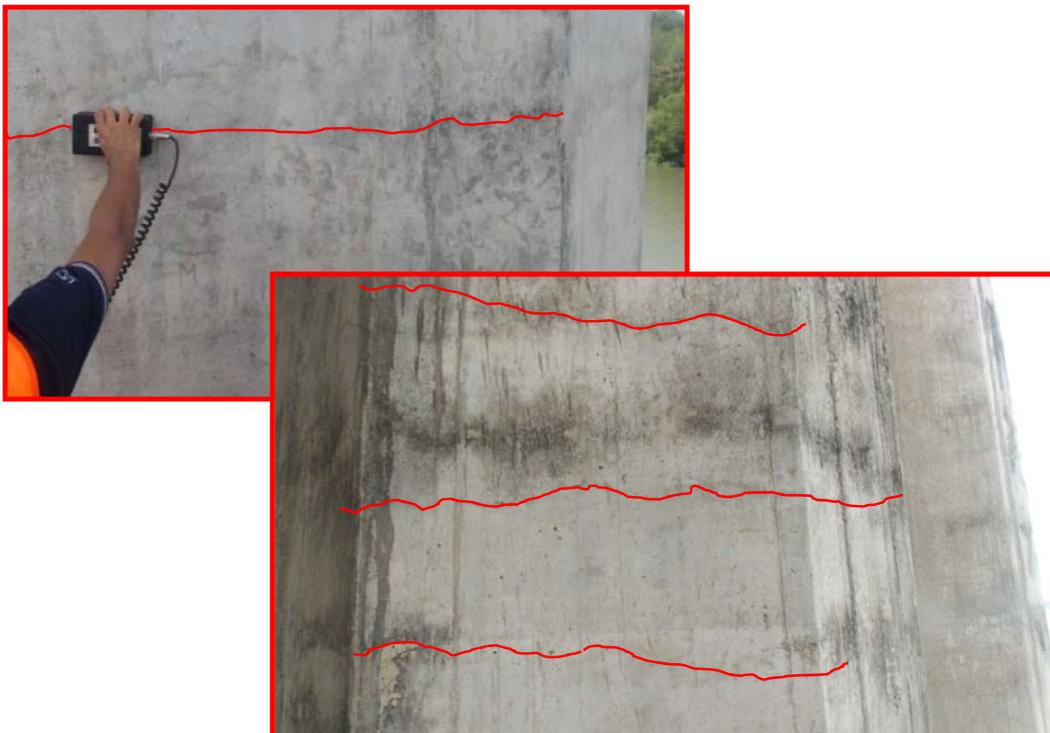
Figura 38: Agrietamiento transversal distribuido en toda la altura del pilón P9.

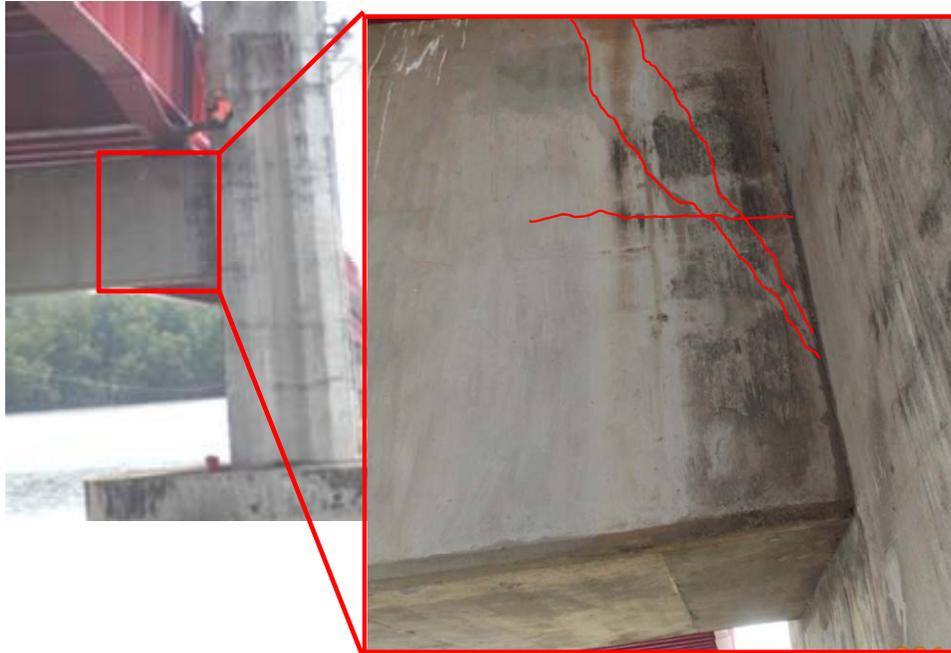
Figura 39: Grieta diagonal de cortante en viga CB3 (viga cabezal) del pilón P9.

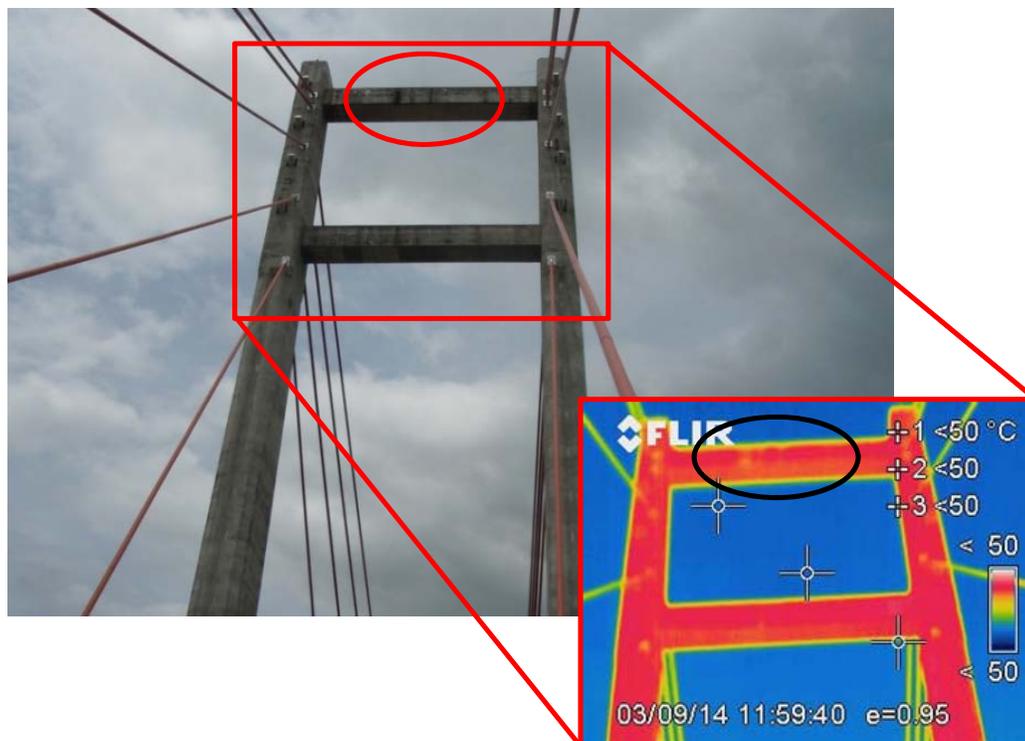
Figura 40: Evidencia de delaminación o vacíos en viga CB1 (viga superior) de pilón P9.

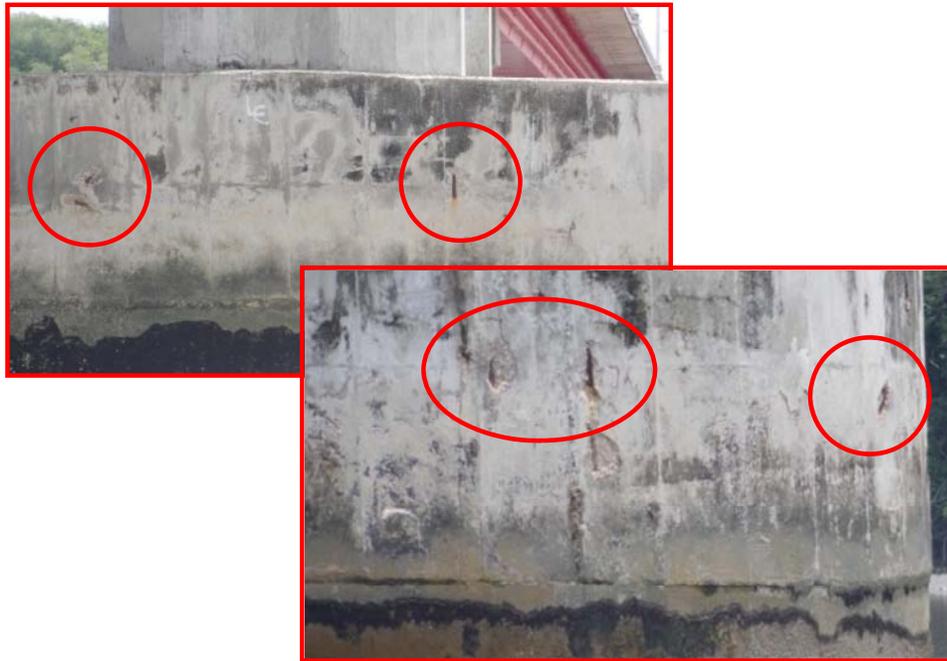
<p>6.6 Cimentaciones</p>	<p>El Caisson del pilón mostró evidencia de acero de refuerzo con insuficiente recubrimiento y corrosión (Ver figura 41). Además, se observó agrietamiento con una configuración aletaoria en la superficie superior (Ver figura 42).</p> <p>No se tuvo acceso visual a las cimentaciones de las pilas y bastiones.</p>	<p>La falta de recubrimiento, el agrietamiento y las condiciones ambientales del lugar aumentan la vulnerabilidad a la corrosión del acero de refuerzo, incrementando paulatinamente los costos de mantenimiento y reparación.</p>	<p>Se recomienda identificar la extensión del problema de recubrimiento insuficiente y agrietamiento, reparar los daños existentes en el acero de refuerzo y corregir todas aquellas deficiencias que se detectaron en este Informe.</p>

Figura 41: Evidencia de acero con insuficiente recubrimiento y corrosión en el Caisson.

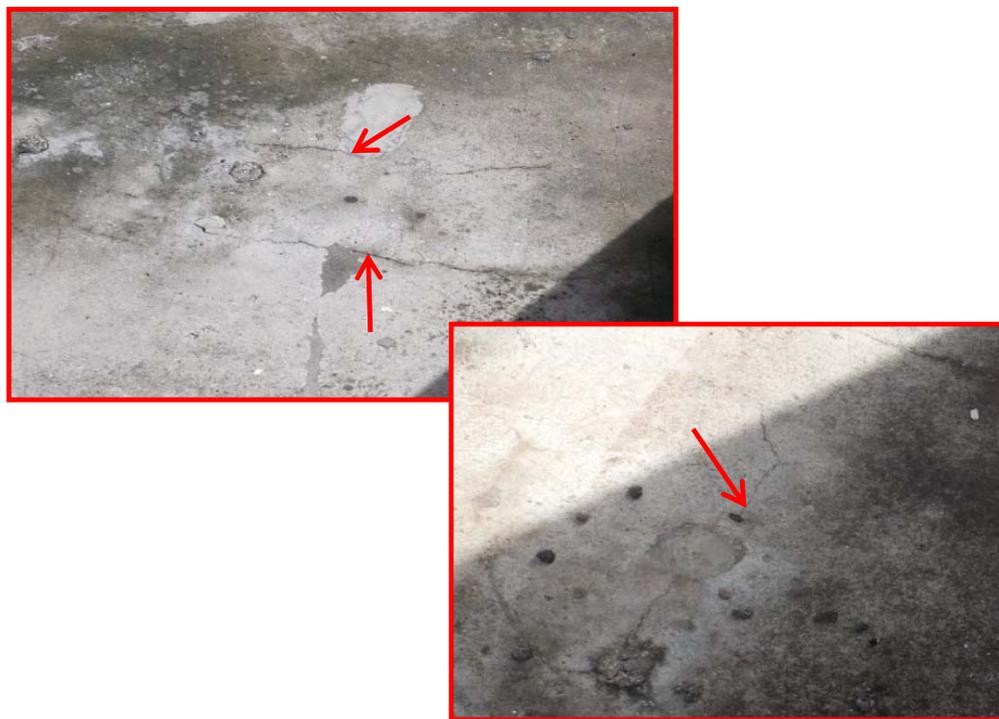
Figura 42: Agrietamiento con configuración aleatoria en superficie superior del Caisson.

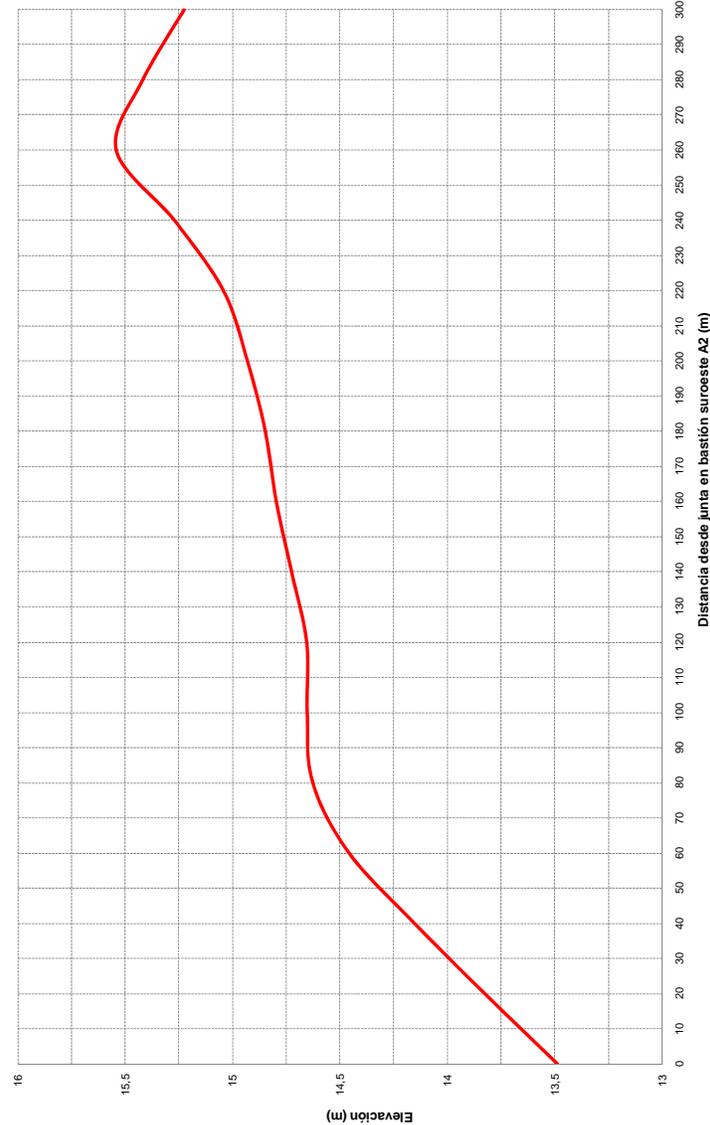
En la figura 44 se puede observar el perfil del nivel de rasante a línea centro obtenido durante el escaneo realizado el día de la inspección de fiscalización, en donde la elevación se toma con respecto al nivel cero de los planos ("AS BUILT") del proyecto.

Figura 44: Perfil del nivel de rasante a línea centro de la sección atirantada del puente obtenido el 22 de octubre de 2014.

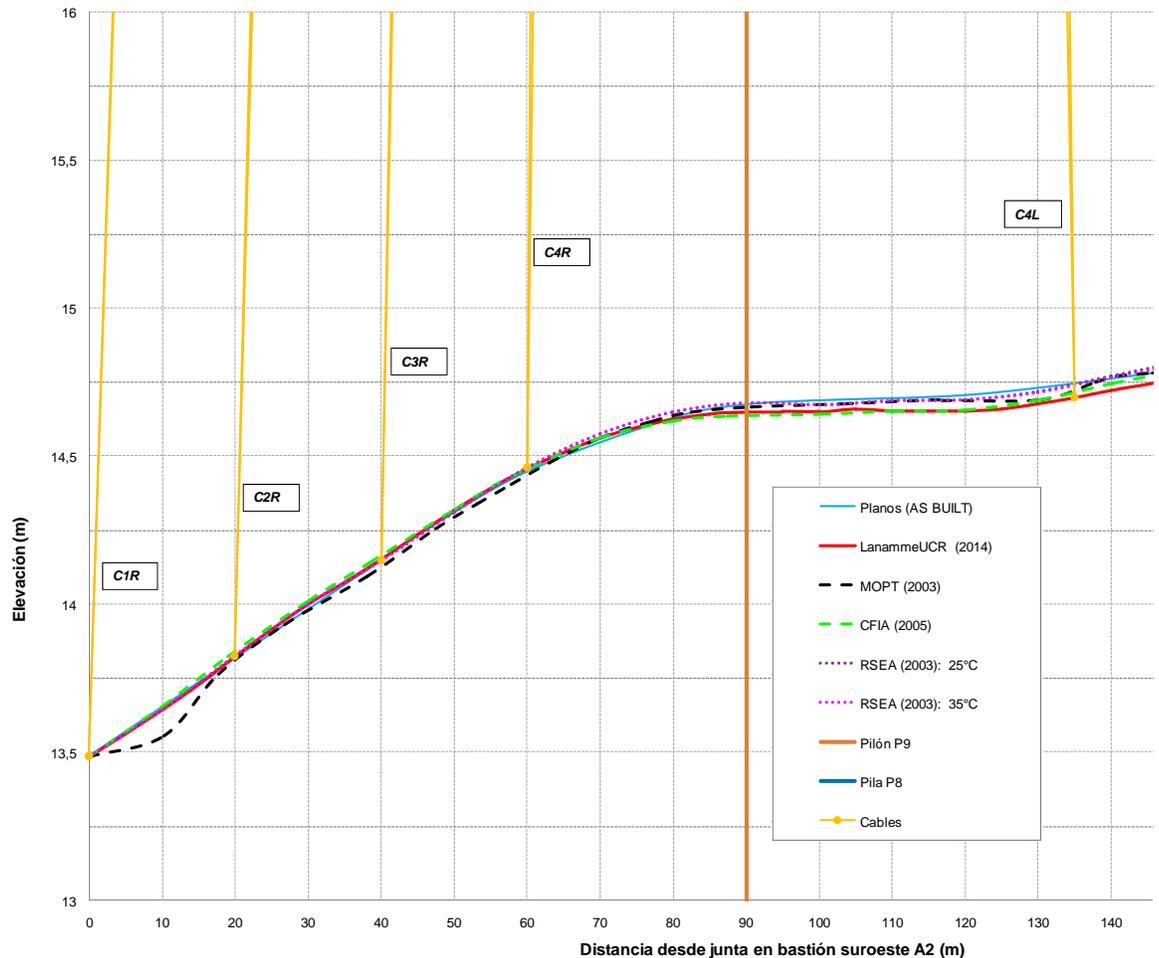
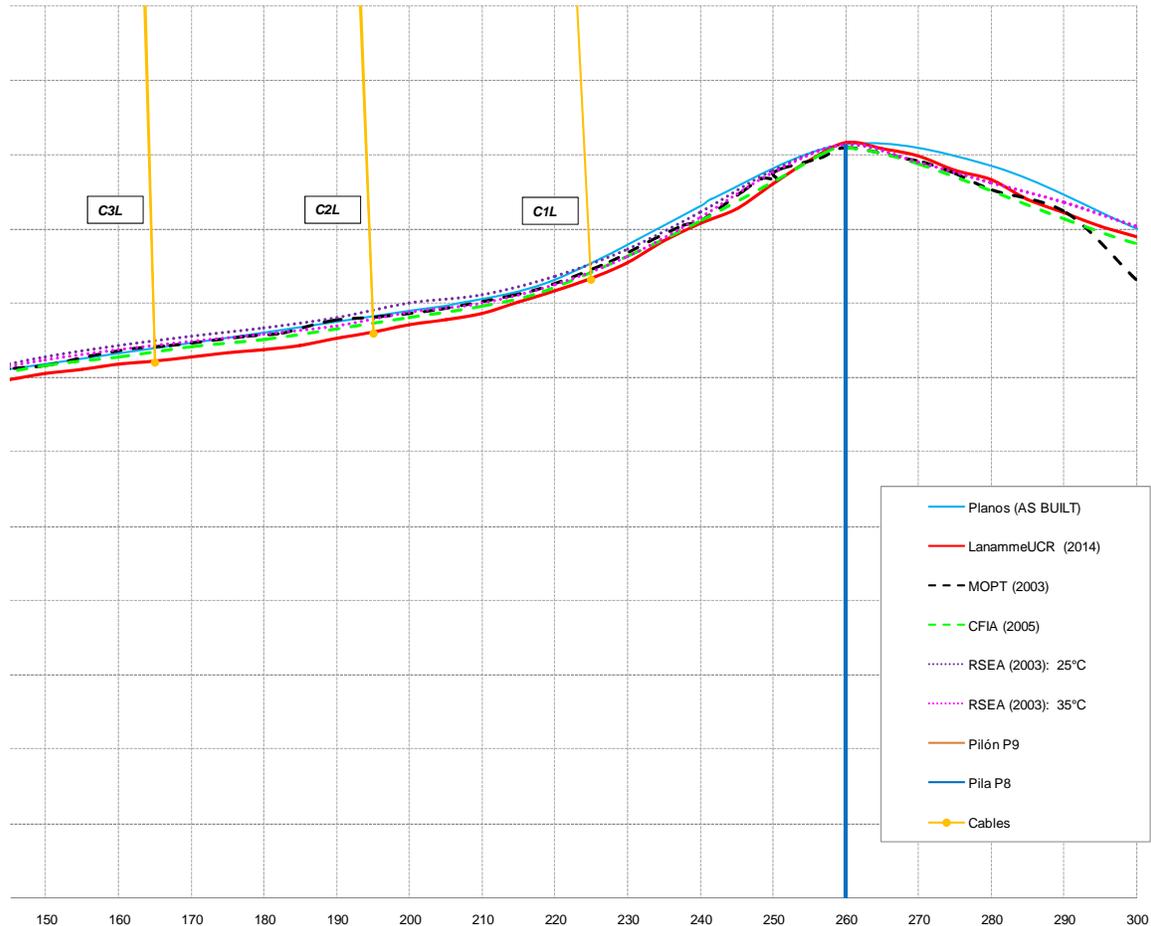
Figura 45-A: Comparación de perfiles de nivel de rasante medidos a línea centro (**Nota:** Una diferencia positiva significa que el perfil está por encima del perfil de referencia; una diferencia negativa implica que está por debajo del perfil de referencia).

1. Implementar un sistema de monitoreo topográfico periódico y sistemático que considere cambios de temperatura, para identificar las variaciones en la deflexión del puente y sus implicaciones.
2. Monitorear la elevación del pilón P9. Como alternativa al uso del perfil del nivel de rasante con este objetivo, y tomando en consideración un posible cambio de la superficie de rodamiento que implique la pérdida de las medidas de referencia, se proponen los puntos PV1 y PV2 según se muestra en las figuras 46 y 47. Los valores de elevación de referencia se muestran en la Tabla No.7.
