CONVENIO
CONSEJO NACIONAL DE VIALIDAD
UNIVERSIDAD DE COSTA RICA

**PROGRAMA DE MANTENIMIENTO
RUTINARIO DE CARRETERAS**

**INFORME DE AUDITORIA
PLANTA COMESA - VIRILLA
15 FEBRERO, 2000**

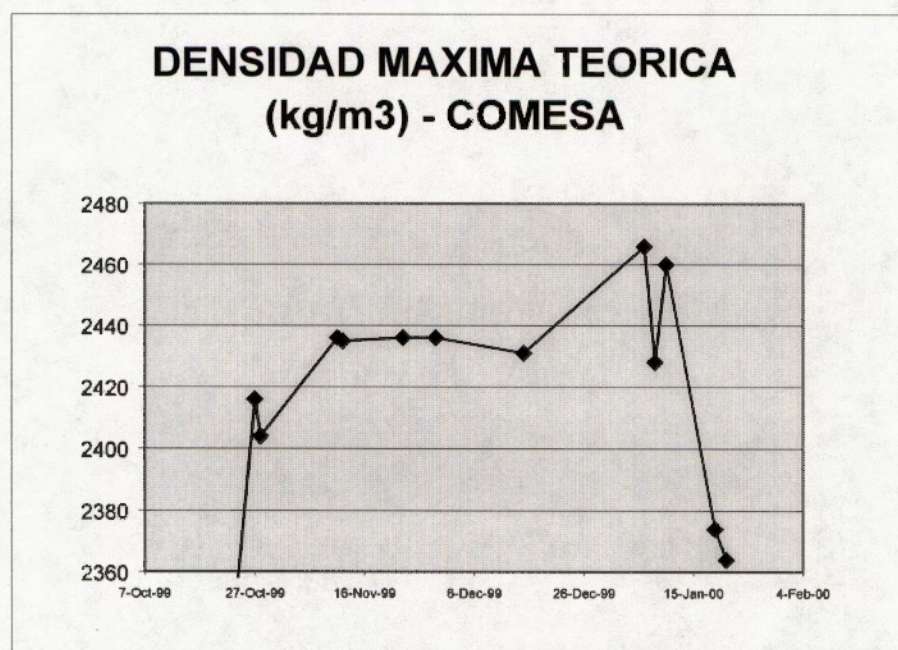
Adicionalmente, se presentan los resultados de variación histórica del parámetro de densidad máxima teórica. El seguimiento de este parámetro evidencia una variación alta, lo cual se asocia con el cambio en las propiedades del agregado de diseño (material de chorro) y cambios en dosificaciones de la fórmula. Este seguimiento se puede ver en la Figura No. 1

- El porcentaje pasando la malla N°8, varía entre 29% y 40%, para 3 muestras analizadas.
- La densidad máxima teórica varía entre 2460 kg/m³ y 2392 kg/m³ en las 2 últimas muestras analizadas (evidencia de dispersión muy elevada).

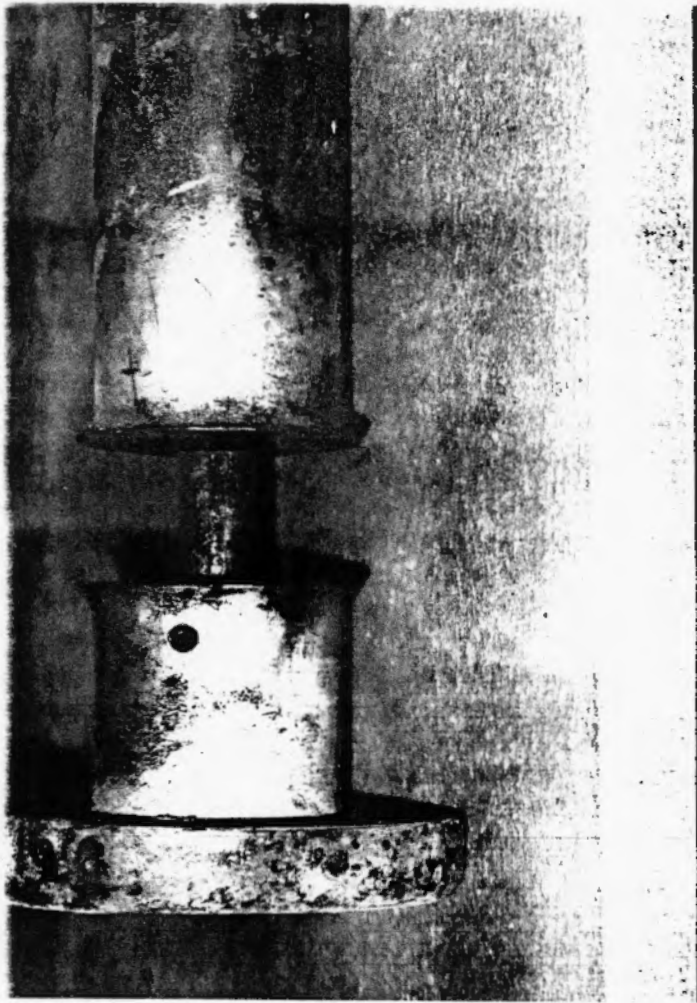
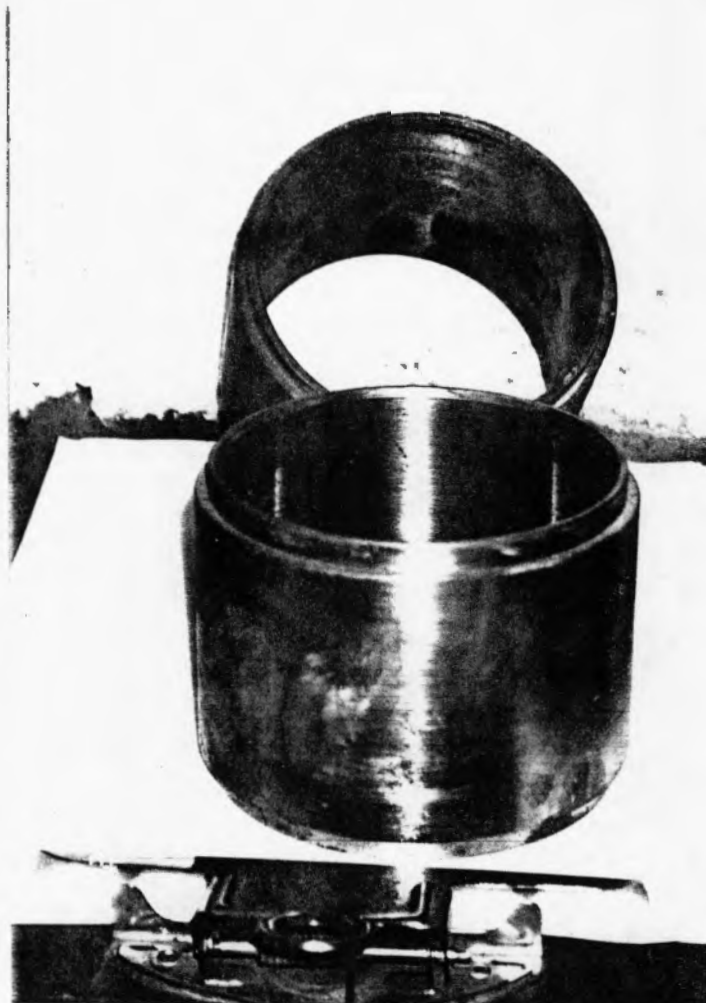
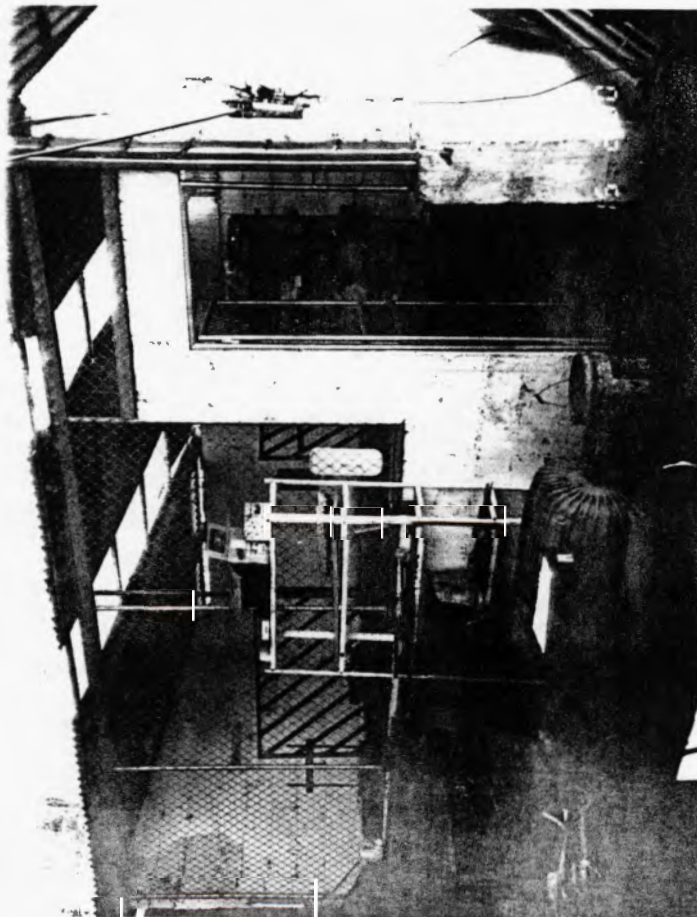
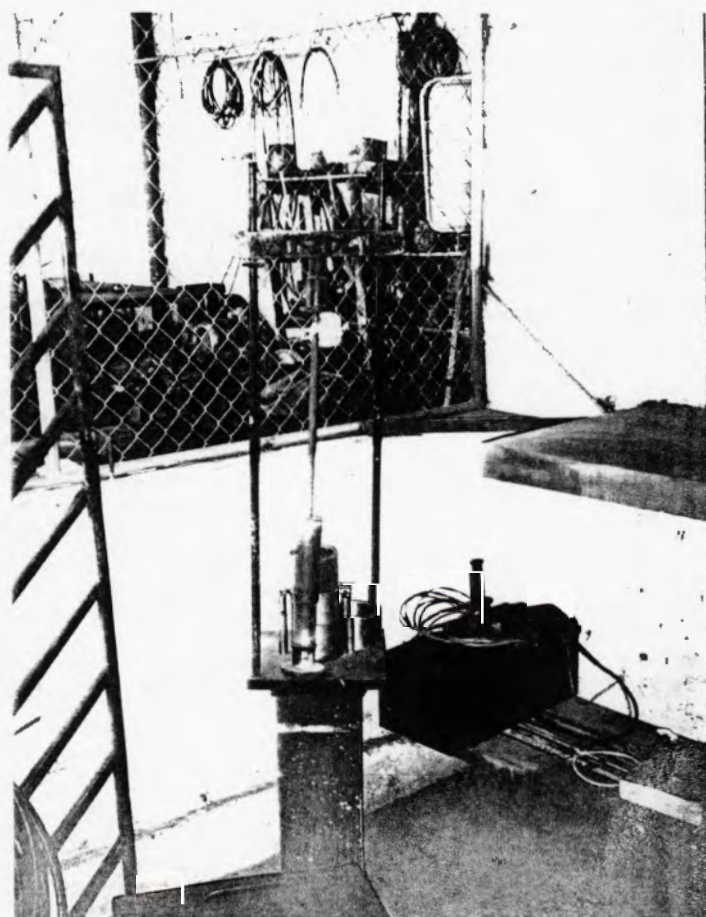
No existe un laboratorio completo para realizar el moldeo de pastillas Marshall en sitio. Solamente existe un pedestal (aun no empotrado al piso), moldes y un mazo viejo y deformado (ver fotografía donde se detalla el problema).

El recinto para laboratorio está en construcción o remodelación. No hubo ningún avance de esas obras entre el día viernes 10 de febrero y el 15 de febrero. En este sentido, esta planta no se ajustó a lo acordado en la orden de modificación y por lo tanto no esta en condiciones de entregar mezcla a los proyectos del PMR.

No hay ningún técnico de laboratorio en sitio. Las muestras se toman y se llevan a preparar al laboratorio central de CACISA, ubicado en San Pedro, y luego se traen las muestras listas (pastillas y mezcla cuarteada) a la planta. Este procedimiento no está conforme a lo solicitado y no es confiable para el inspector, ni seguro para el MOPT.

Se adjuntan doce fotografías a continuación. El primer juego de cuatro fotografías ilustra las instalaciones del laboratorio de planta, el cual realmente no opera, ni tiene equipo para hacer control diario de la mezcla ni para los agregados.

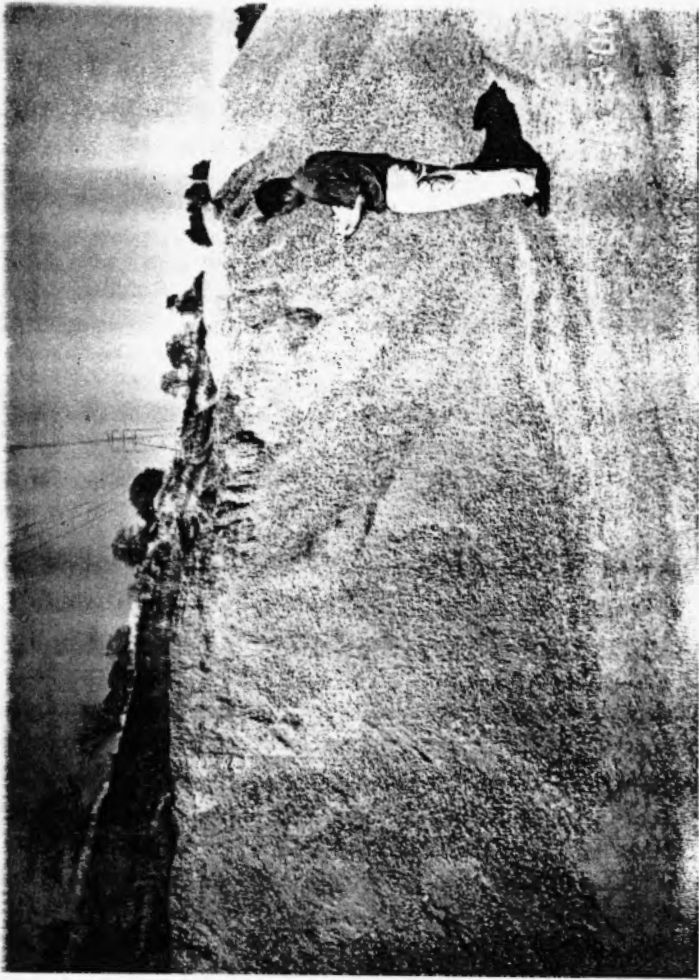
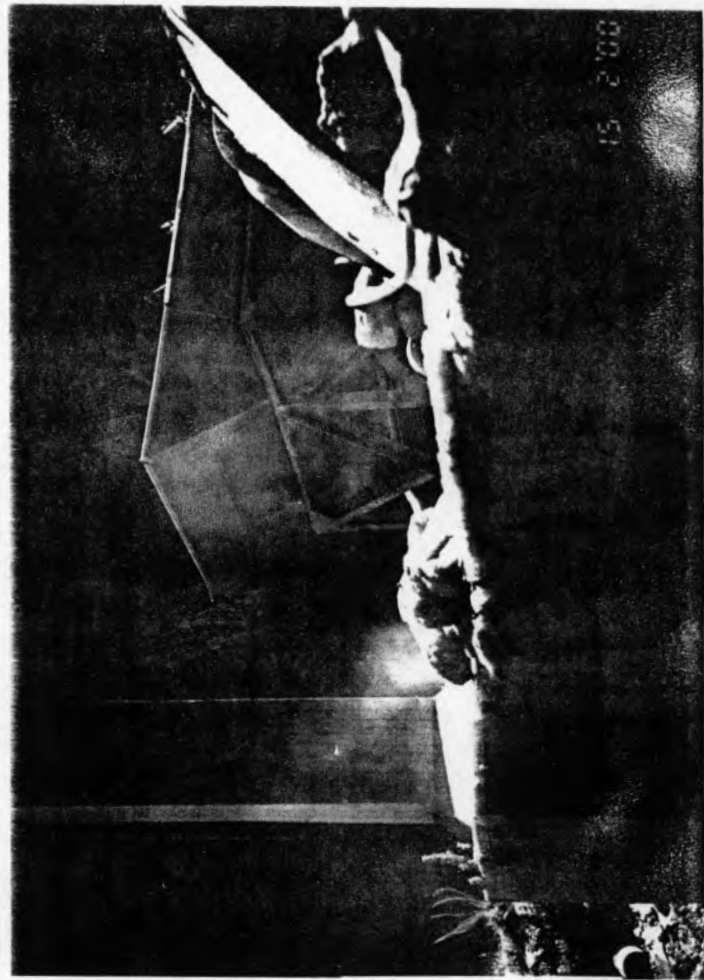
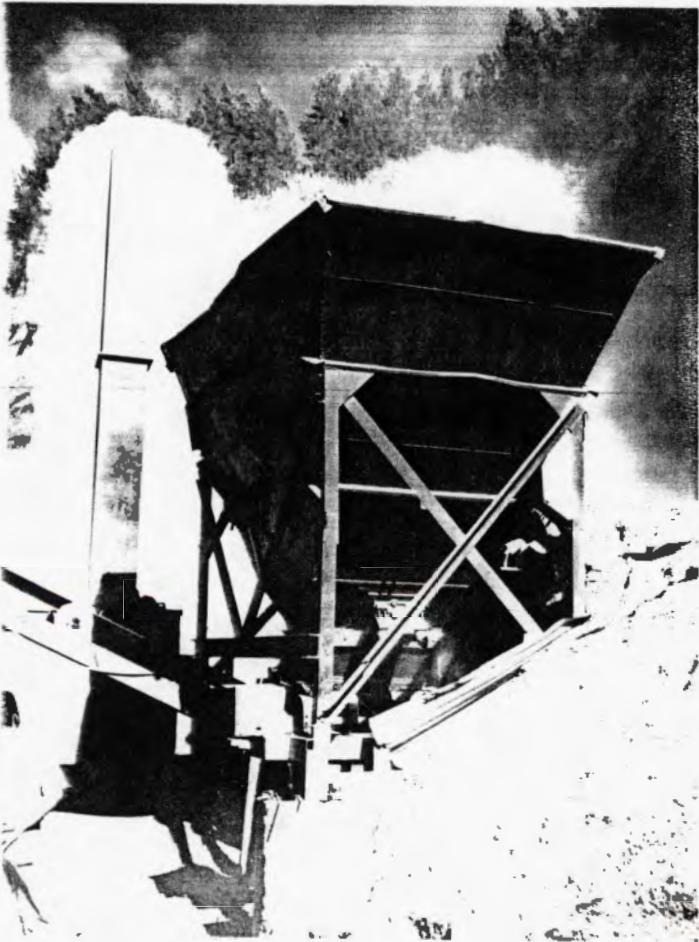
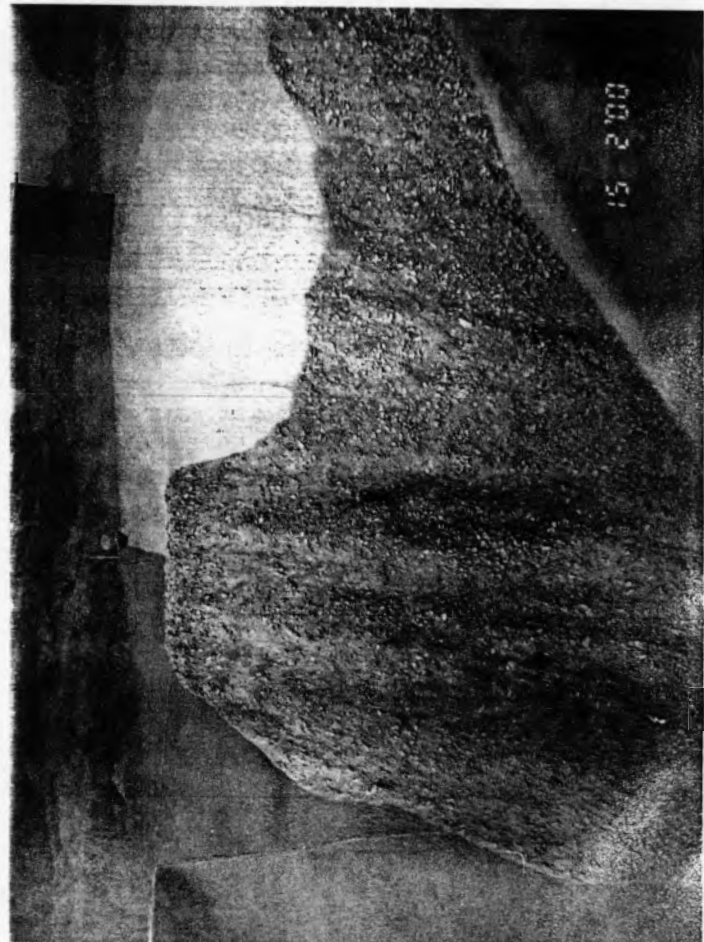
- La única tolva existente recibe el material de chorro del patio que ha sido revuelto con el exceso de tamaño que retorna la planta.
- No se observó que el cargador intentara homogenizar el material antes de cargarlo para llevarlo a la tolva (pese a que aún este procedimiento es un método rudimentario e impreciso de manejo de agregados).
- La tolva tiene algunos depósitos de material que están adheridos a sus costados.

La salida de sobre-tamaños de agregados al dosificar en el mezclador, también deja salir mucho polvo junto con el agregado de mayor tamaño (ver el detalle en fotografía adjunta). Aparentemente el colector de polvo no logra extraer todos los finos que se introducen en el sistema. Este sistema colector de finos tiene dos fugas importantes que lanzan polvo al aire.

El segundo juego de fotografías muestra el material de chorro que se utiliza para cargar la tolva dosificadora. Se observa el material adherido en la tolva y también la fuga de polvo en el sistema de finos (al tomar la foto la planta estaba paralizada, si no fuera así no se puede tomar la foto por la cantidad de polvo que sale por allí).

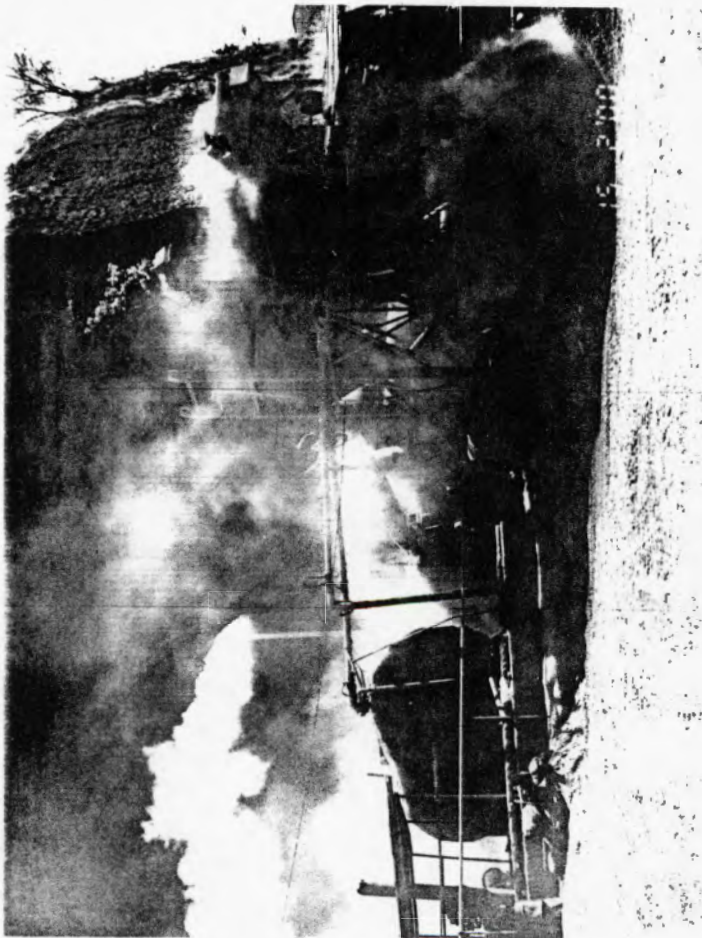
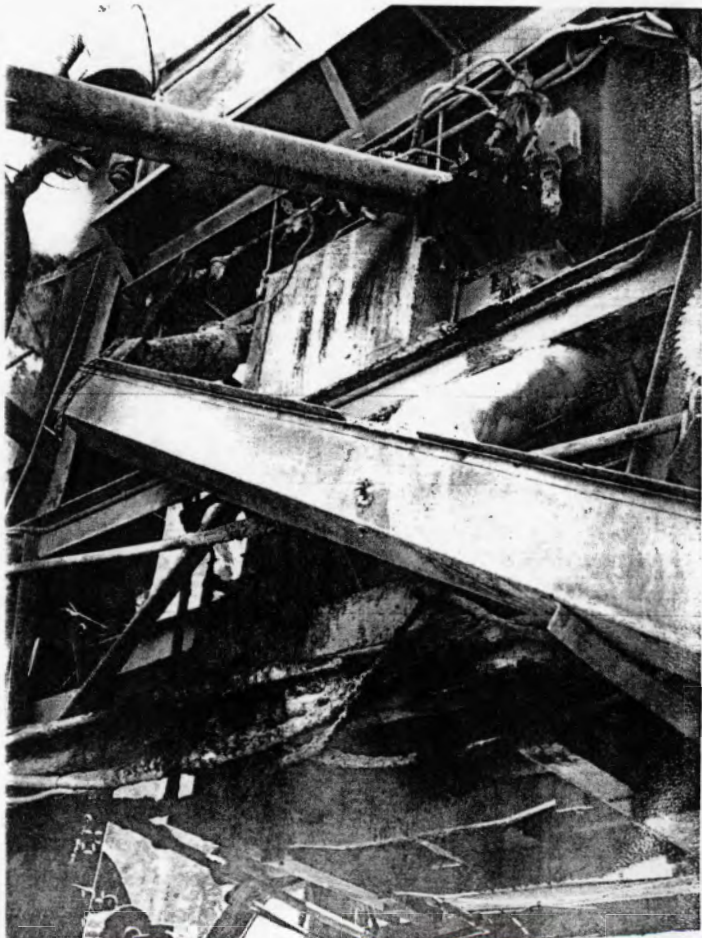
La faja de alimentación de agregados tiene sus bordes rotos y un agujero que deja caer agregados (ver detalle en fotografía adjunta). Debajo de la banda hay una lluvia de agregados en caída libre. El personal constantemente debe ir recogiendo estos agregados, además de los que elimina la malla de la tolva.

Toda la planta se muestra sucia y llena de polvo lo cual hace evidente un deficiente manejo del mantenimiento preventivo (Observar el detalle en fotografías adjuntas).

El tercer juego de fotos muestra la gran cantidad de polvo que lanza la planta al aire y por la salida del sobre-tamaño. También se ve la banda de dosificación rota y la suciedad general del "pugmill" en su parte posterior.
