CONVENIO
CONSEJO NACIONAL DE VIALIDAD
UNIVERSIDAD DE COSTA RICA

INFORME DE AUDITORIA
TECNICA
RUTA 123 TRAMO
LA AGONIA - SANTA BARBARA
FEBRERO, 2000

Informe de auditoría técnica realizada a proyecto de tratamiento superficial doble

Ruta 123
Tramo la Agonía – Santa Bárbara

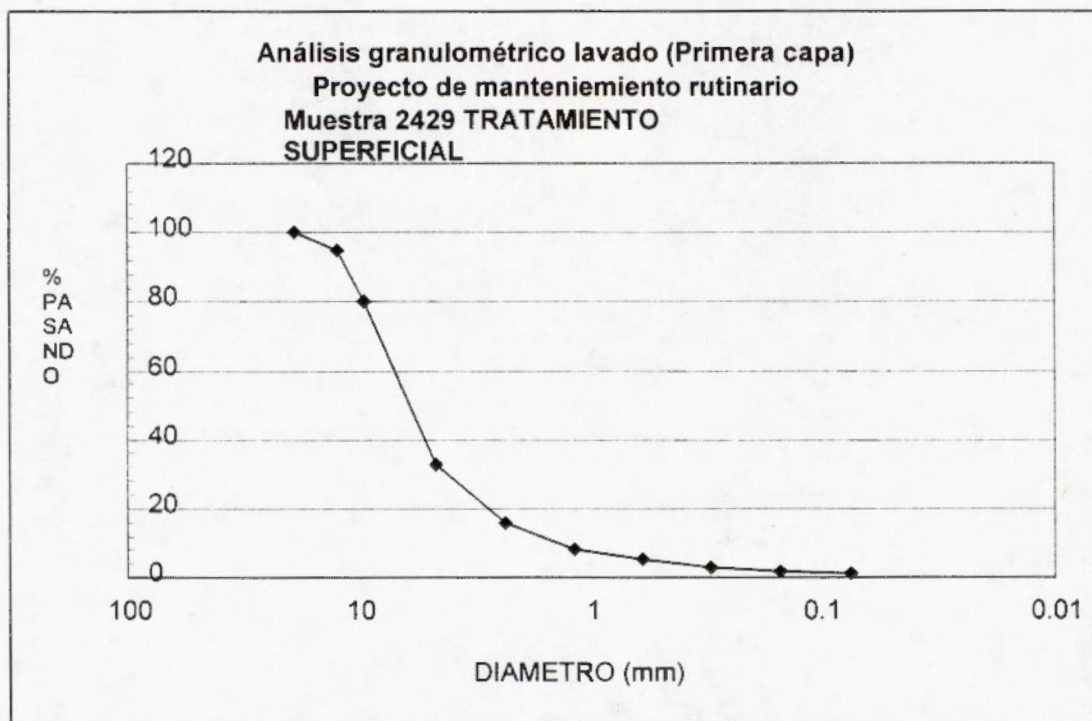
Tabla 6: Granulometría de graduación tipo B

Malla (mm)	Malla	Especificación	% Pasando
19.00	¾		100
12.50	½	100	95
9.50	3/8	85-100	80
4.75	No.4	10-30	33
2.36	No. 8	0-10	16
1.18	No. 16	-	8
0.60	No. 30	-	5
0.30	No. 50	-	3
0.15	No. 100	-	2
0.075	No. 200	0-1	1

Los valores sombreados incumplen con la especificación.

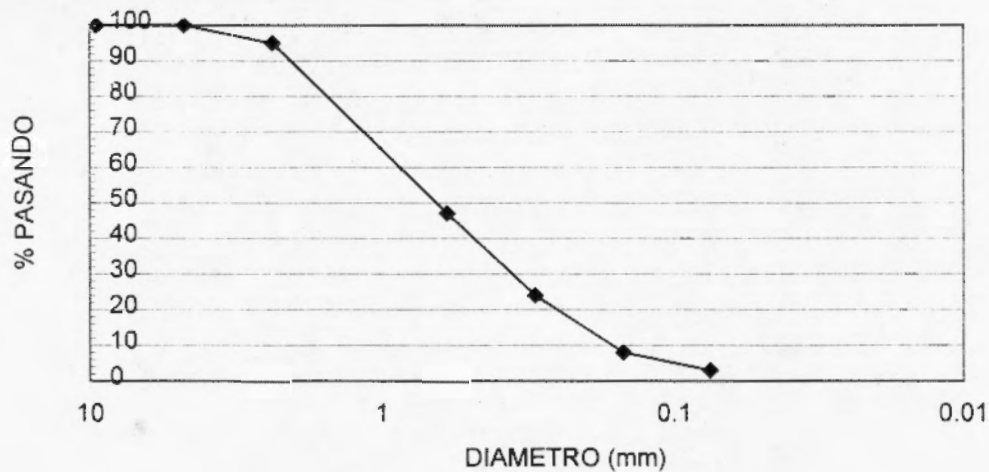
Análisis granulométrico lavado (Segunda capa)
Proyecto de mantenimiento rutinario
Muestra 2430 TRATAMIENTO SUPERFICIAL

Malla (mm)	Malla	Especificación	% Pasando
9.50	3/8	100	100
4.75	No. 4	85-100	100
2.36	No. 8	60-100	95
0.60	No. 30		47
0.30	No. 50		24
0.15	No. 100	0-10	8
0.075	No. 200	0-1	3

Los valores sombreados incumplen con la especificación. Nótese que el material tiene exceso de polvo y debió ser lavado para reducir el polvo que perjudica la adherencia del agregado con el ligante.

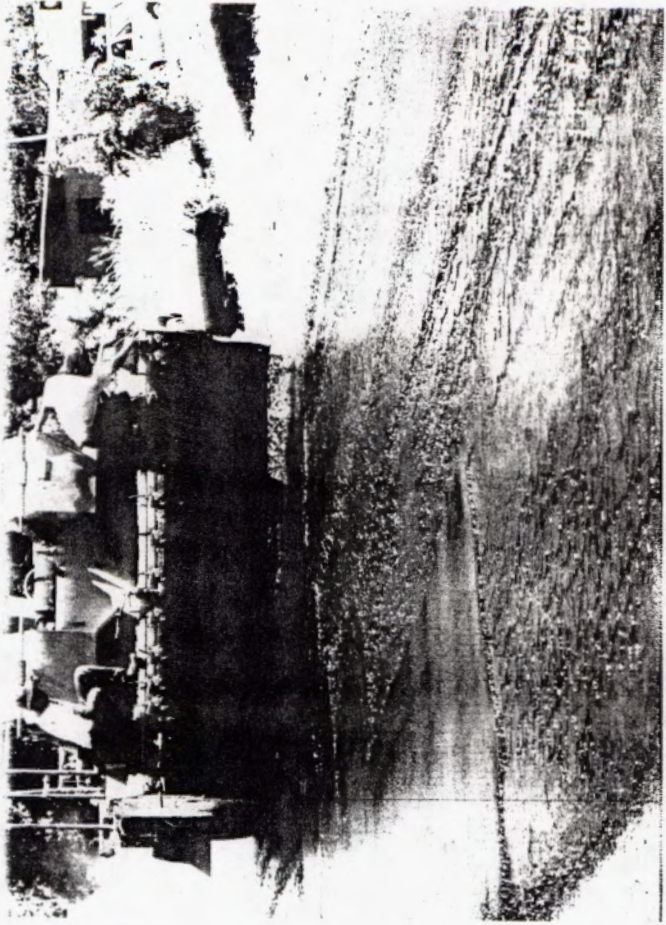
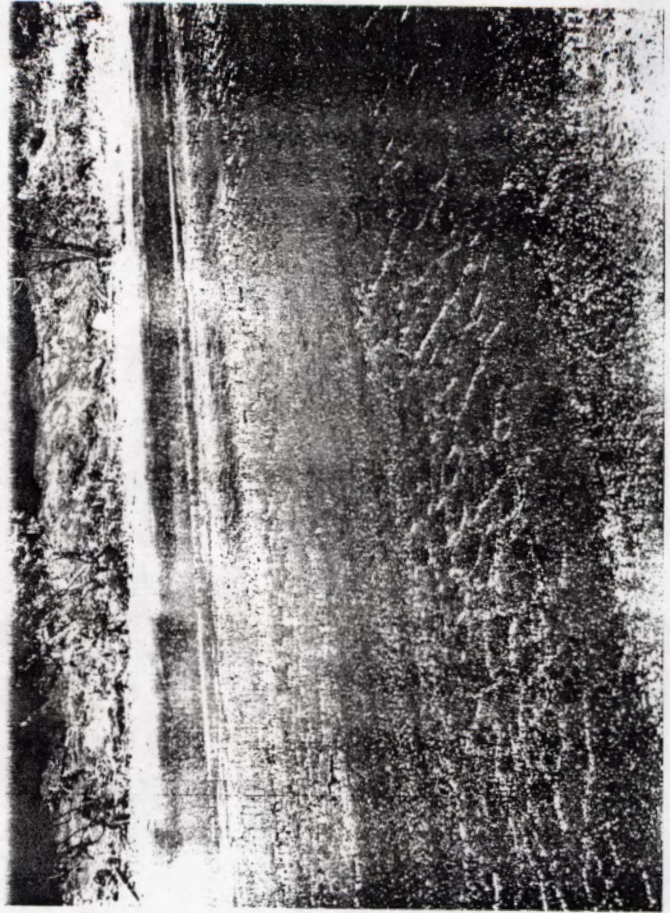
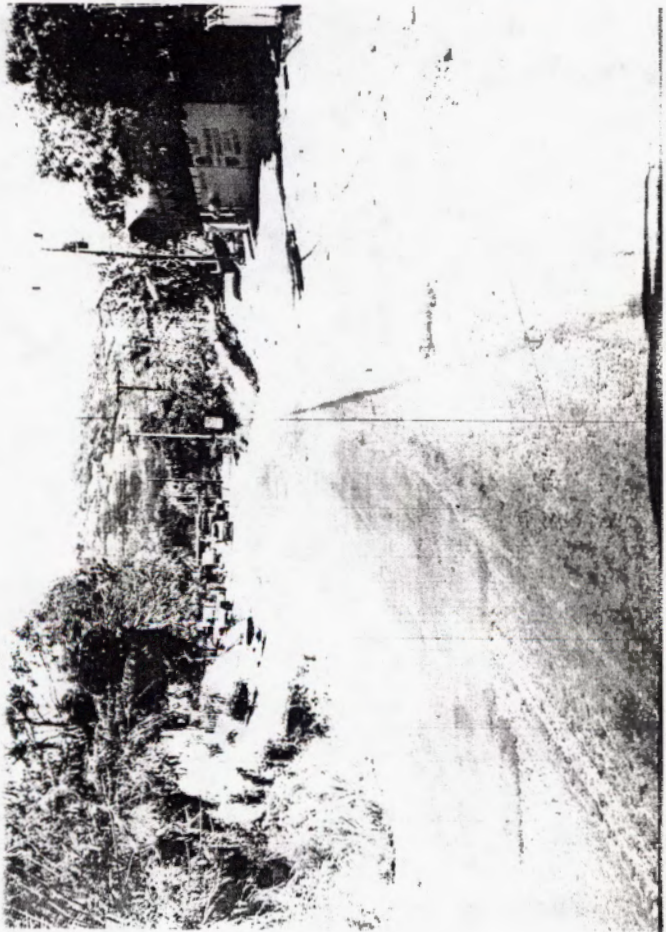
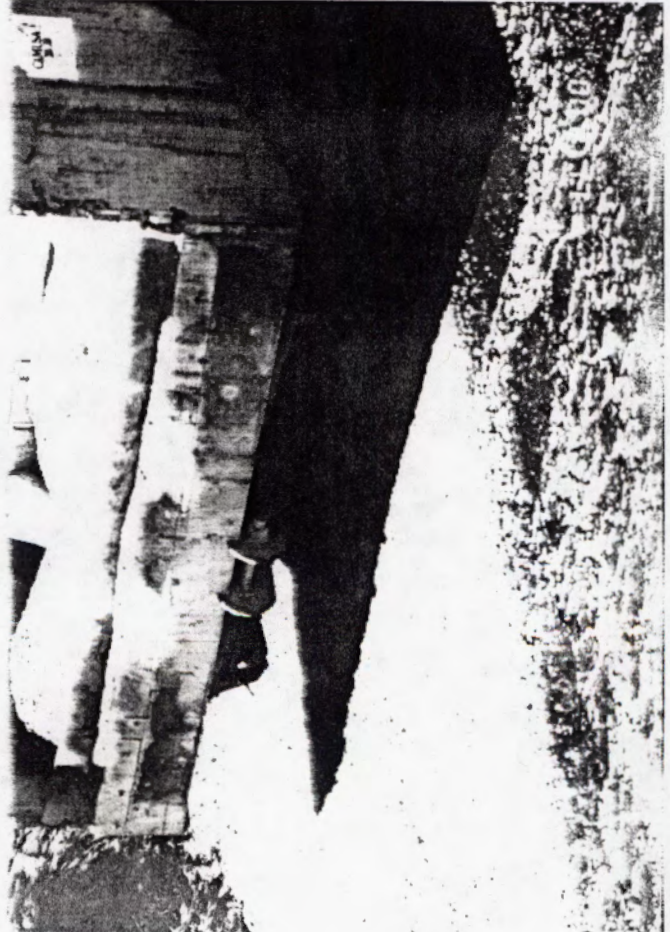
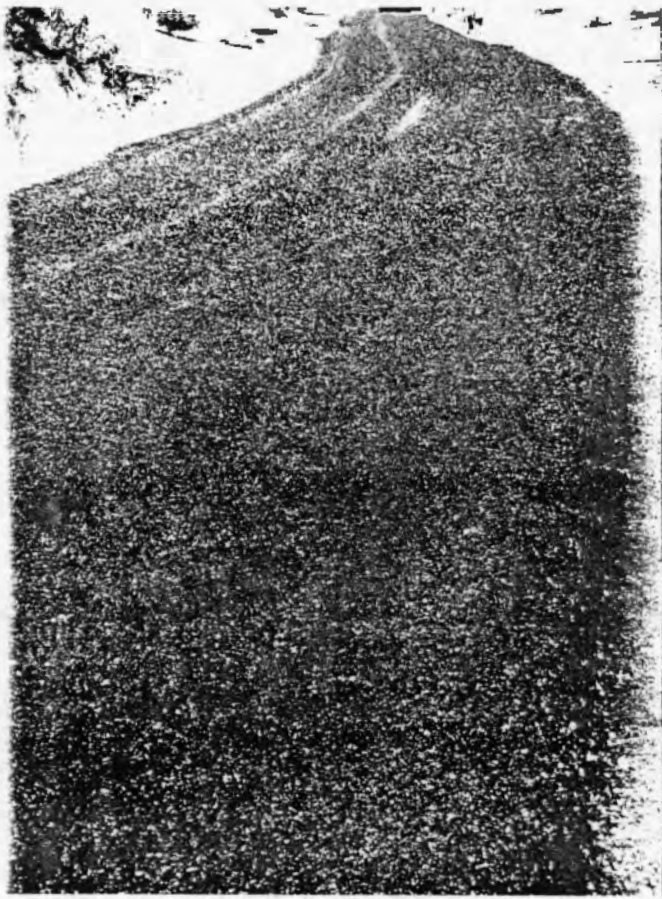
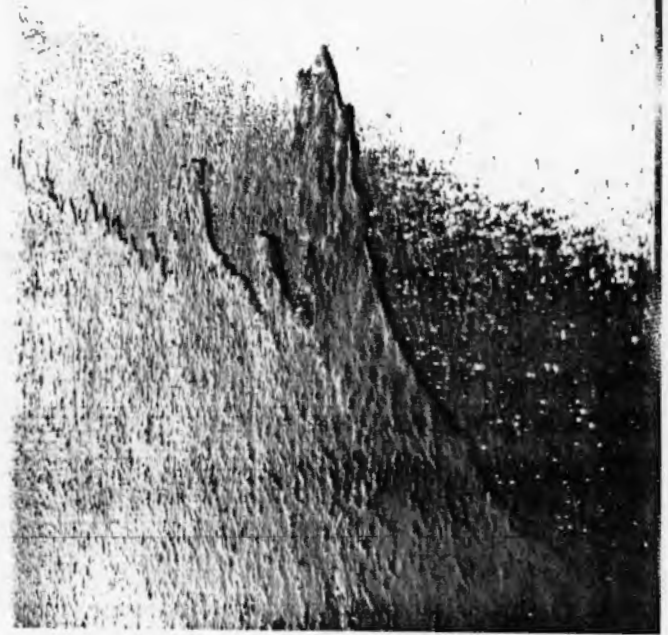
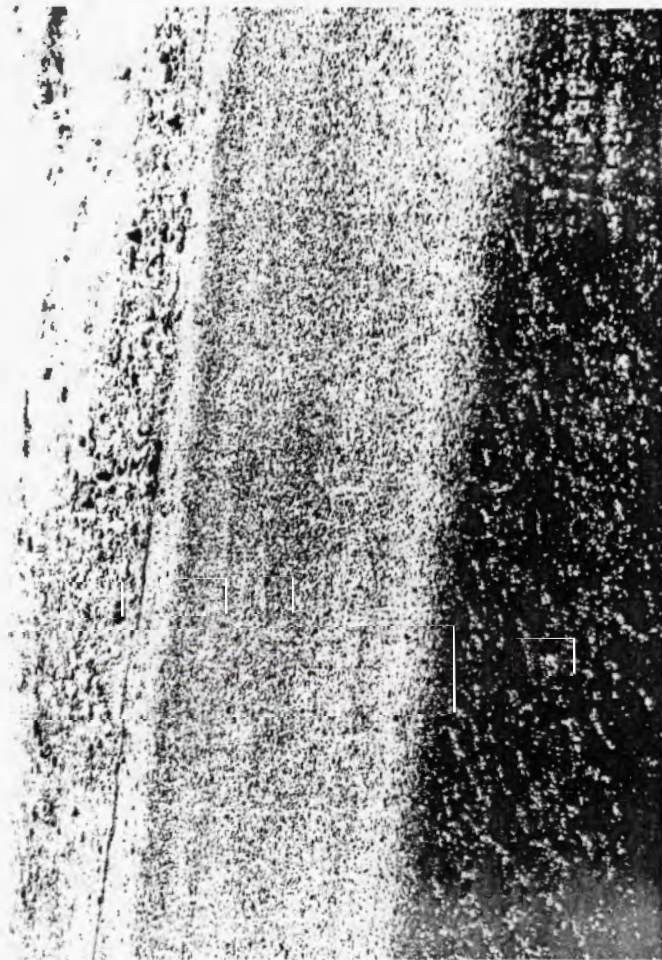
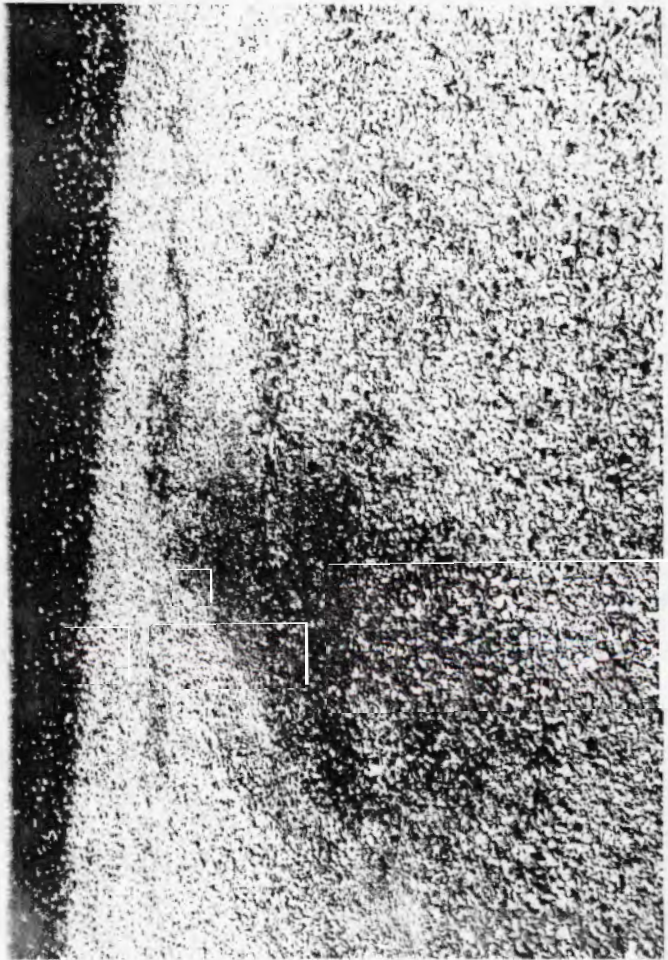
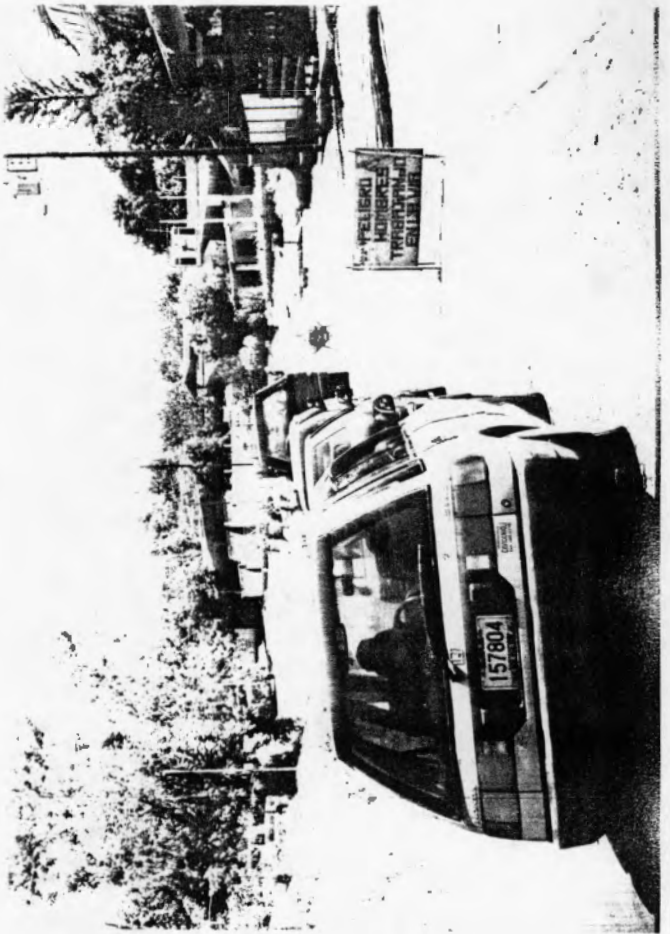
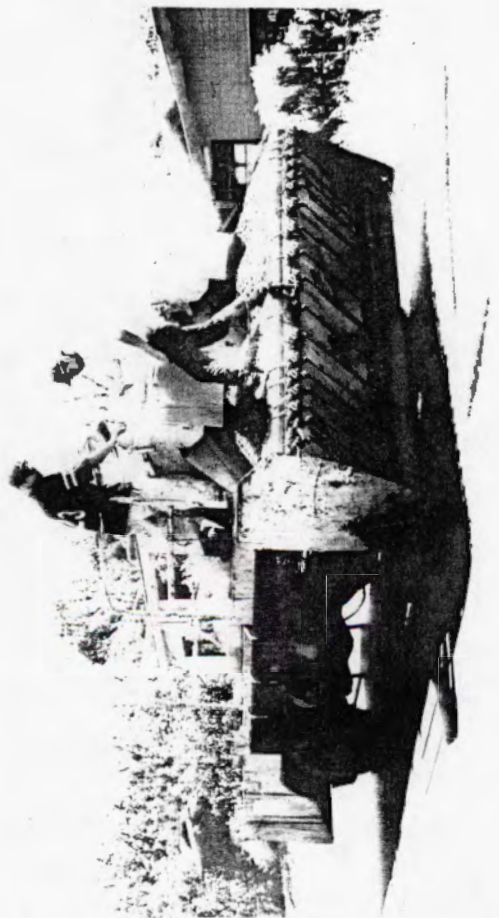
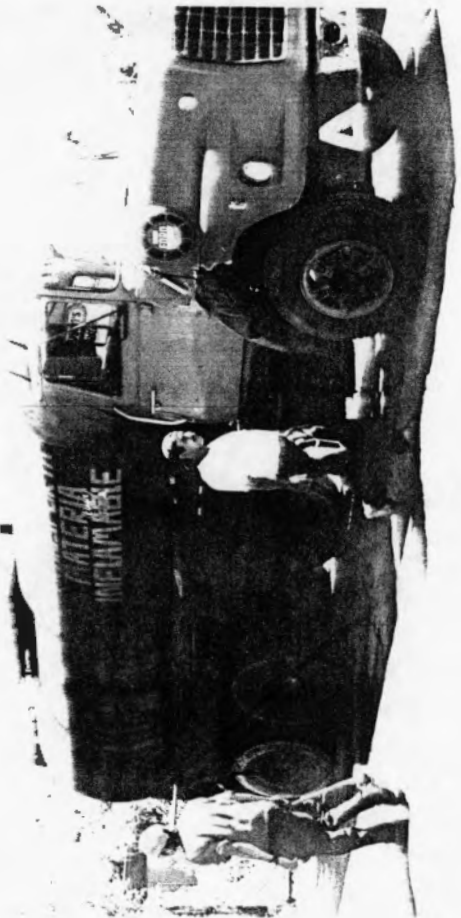
Anexo de Fotografías

La superficie del pavimento de soporte estaba muy fracturada en algunos tramos, con el fenómeno de piel de lagarto. En otras secciones había bacheo reciente. Hizo falta mayor trabajo de preparación de la superficie de soporte. Los drenajes laterales tampoco son buenos en este pavimento. Hay sectores con agua empozada y faltan espaldones de protección en los laterales.

El riego de ligante se hizo antes, pero el distribuidor de agregado entró tarde a colocar el agregado. Por este motivo, hubo un período prolongado en que el riego estuvo expuesto a enfriamiento. El riego de la segunda capa fue excesivo en algunas zonas, tal como se observa en los derrames laterales que se ven en las fotografías.

El rociador tiene sus boquillas desalineadas y semi-bloqueadas, tal como se evidencia de la fotografía donde se nota diferente dirección de los chorros de emulsión al pasar el camión. El inspector indicó que al principio tuvo que paralizar el arranque del riego para que destaparan algunas de las boquillas.

El señalamiento vial era deficiente, básicamente constaba de dos señales verticales, tipo rótulo rectangular, que se muestran en las fotografías adjuntas. El banderillero no sabía dirigir adecuadamente el tránsito. Además de esto, sólo se contaba con dos conos en todo el proyecto, por lo que los vehículos eran detenidos abruptamente, y, al abrir el paso, recorrían a gran velocidad el trabajo recién ejecutado.

Las fotografías adjuntas muestran varios aspectos del proyecto de construcción de tratamiento superficial de doble capa. Obsérvese el deficiente estado de los equipos utilizados, las señales viales preventivas, el personal asignado, el estado del pavimento de soporte (sobre todo las grietas), el derrame lateral de riego y los detalles de riego y distribución del agregado con franjas que indican deficiencias.

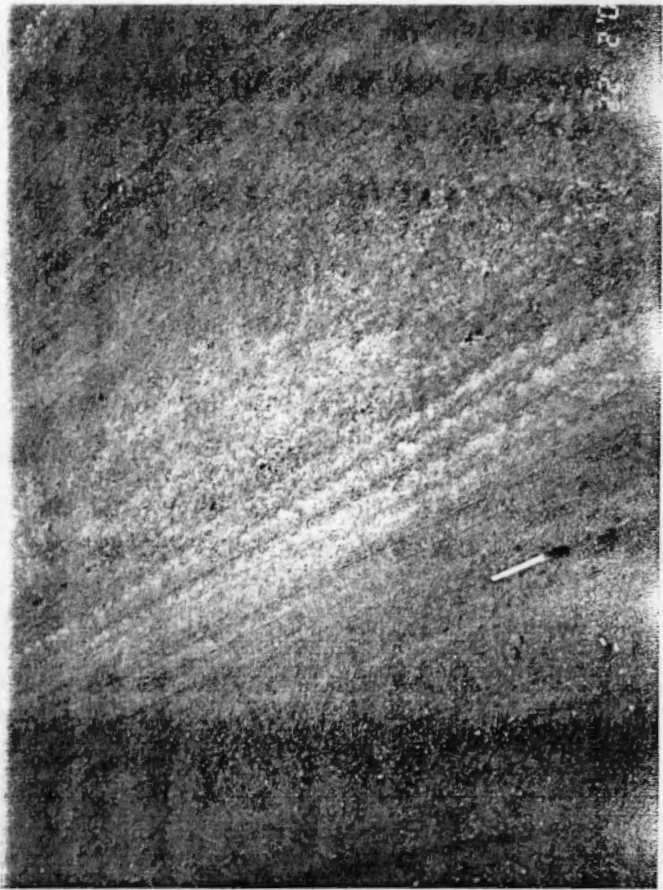
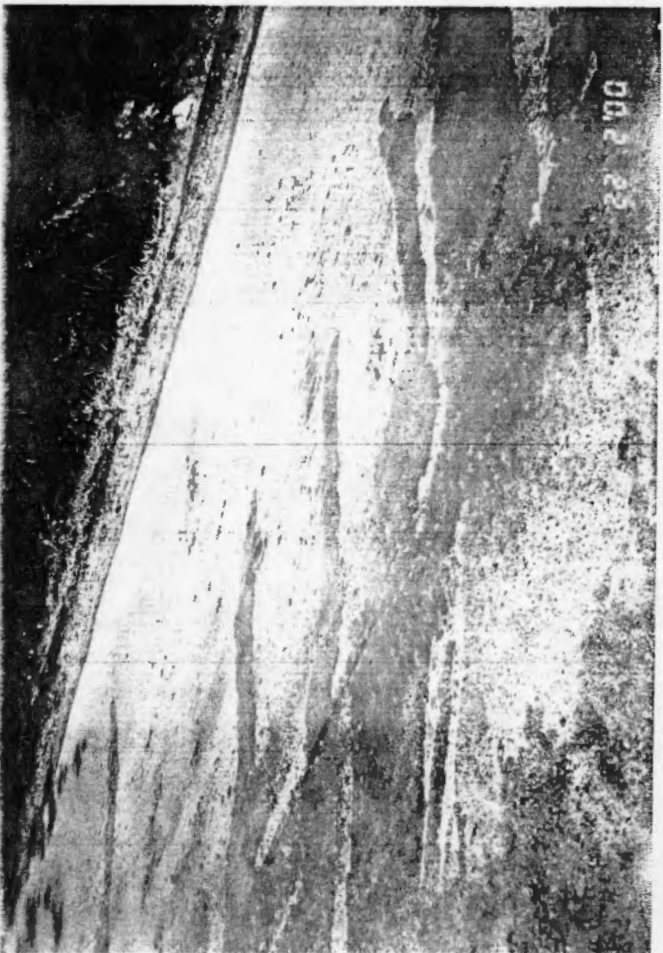
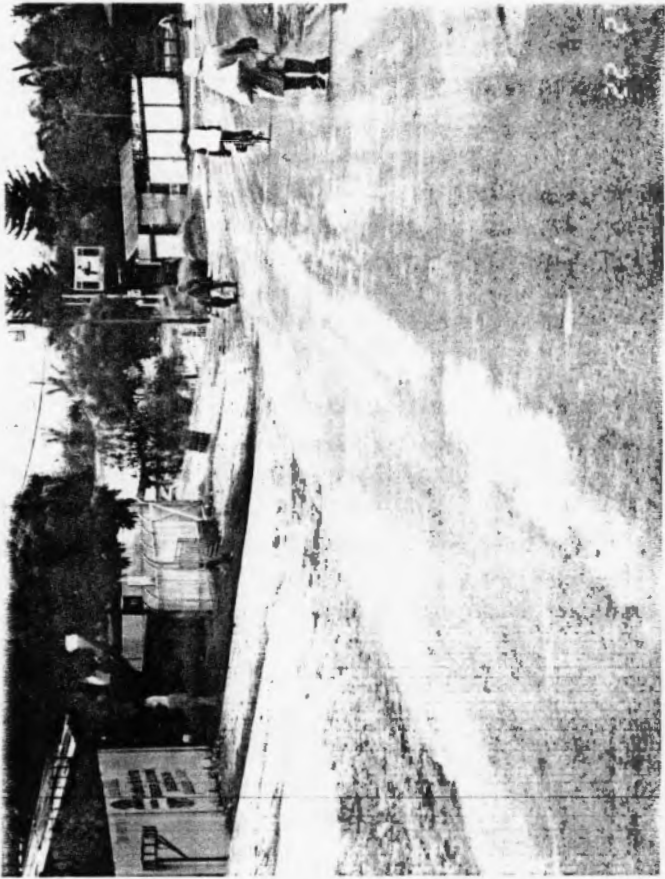
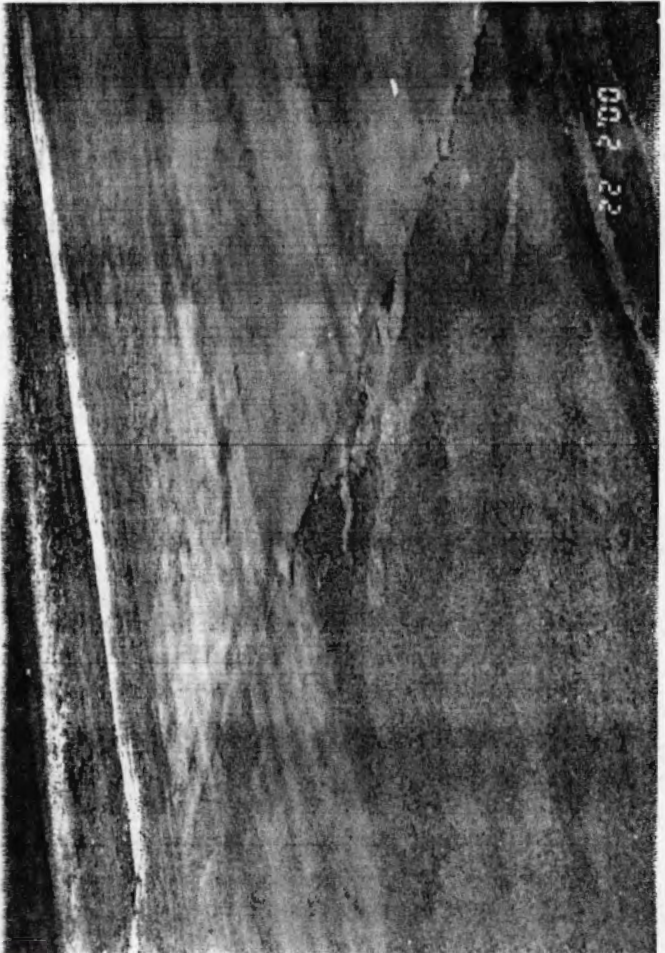
El trabajo de las juntas transversales de construcción (al iniciar o terminar la jornada) fue muy pobre. La junta de construcción longitudinal se hizo al centro, pero no fue irregular. En algunos tramos quedó doblemente pintada y en otros quedó sin ligante.

El alto contenido de polvo de la segunda capa de material (3% de la malla 200) se refleja en sitio porque se observa un exceso de polvo en el aire al pasar los vehículos. También hay mucho polvo de piedra suelta en toda la carretera y que termina en los bordes. Esto ha sido una molestia para los vecinos del lugar, por la cantidad excesiva de polvo que se levanta, además de que el material suuelto puede llegar a facilitar el deslizamiento de los vehículos al frenar y propicia la obstrucción de drenajes.

No se hizo barrido o limpieza final de partículas sueltas. En este caso la cantidad de material suuelto fue muy apreciable y quedó acumulado en los bordes del tramo con tratamiento.

En la última carpeta de fotografías se aprecian detalles del acabado final del trabajo. Se observa una junta de construcción que muestra un gran cambio entre el acabado de un día y del otro día. También se nota el material granular suelto y el polvo sobre la superficie terminada que no se adhiere y que tampoco fue barrido al finalizar. En la vista general se aprecia la falta de capa en ciertas franjas al centro de la carretera que también dan cuenta del acabado deficiente del tratamiento.
