***INFORME DE AUDITORIA  
TECNICA***

***SAN CARLOS TPD) EMP.COMESA  
CENTRO DE CIUDAD QUESADA Y  
RUTA HACIA LA MARINA  
FEBRERO, 2000***

## REPORTE DE AUDITORIA TECNICA EN PROYECTO

PROYECTO: San Carlos TPD > 900 Empresa COMESA

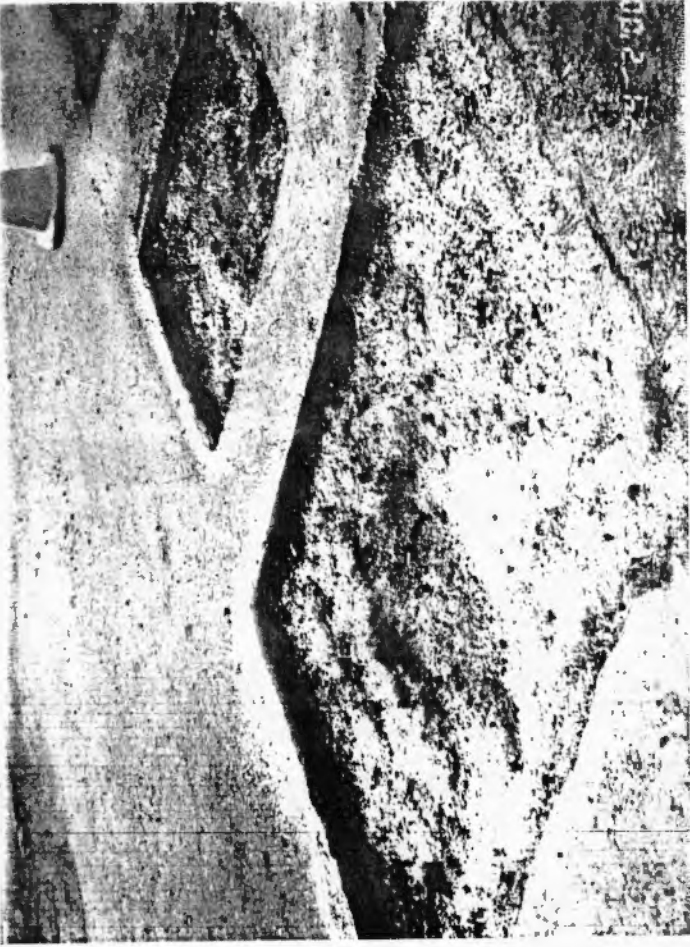
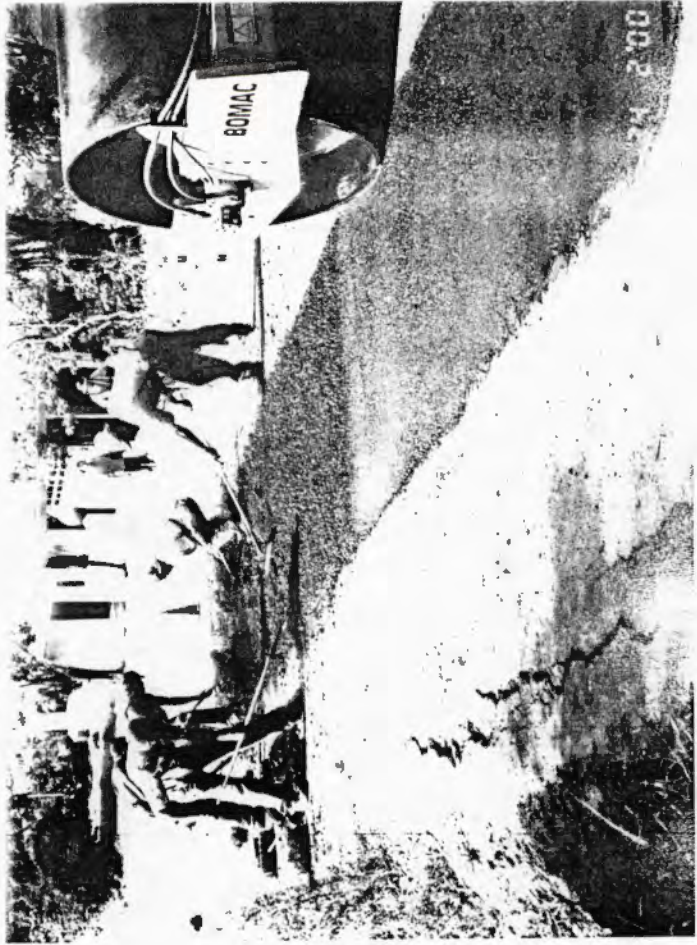
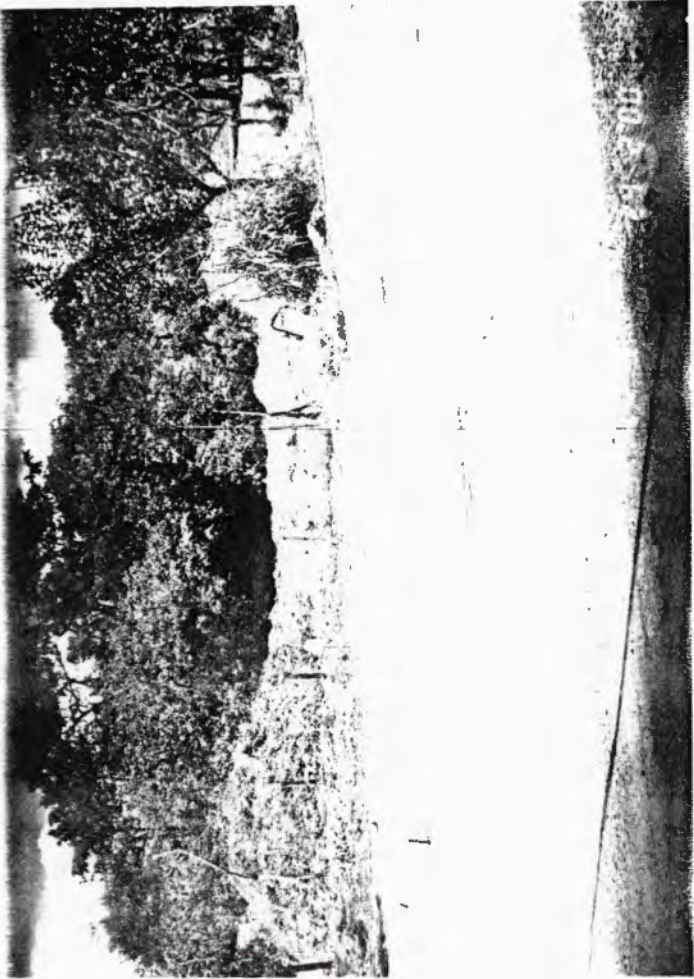
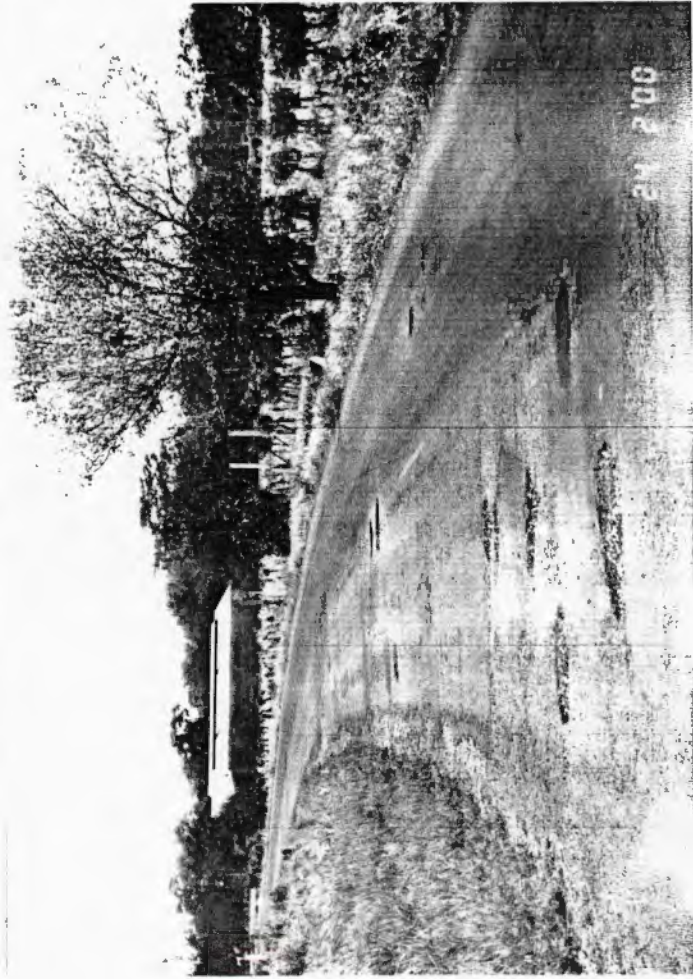
El auto-control de calidad de las labores de parte del contratista sigue siendo deficiente. No se domina la técnica de compactación, no se ha hecho bache de prueba recientemente, el contratista no revisa las temperaturas de mezcla, no hay bitácora de proyecto, no se avisa de la toma de muestras del pavimento. La labor observada el día de la visita era muy lenta y esta demora permitía que la mezcla se enfriara más de lo que debería ser.

Es notable que la empresa Comesa ha mejorado los equipos de distribución de ligante y compactación, sin embargo, en cuanto a personal se tienen serias dudas sobre la disciplina de trabajo porque una de las dos cuadrillas observadas se compone de gente muy joven (algunos no parecen ser mayores de edad todavía). Se adjuntan algunas fotografías que ilustran lo comentado.
