Nota Informe No.: LM-UP-37-2017

EVALUACIÓN PRELIMINAR DE LA CONDICIÓN DEL PUENTE SOBRE EL RÍO FORTUNA RUTA NACIONAL N^o. 141

Preparado por:
Unidad de Puentes
LanammeUCR

San José, Costa Rica
Junio, 2017

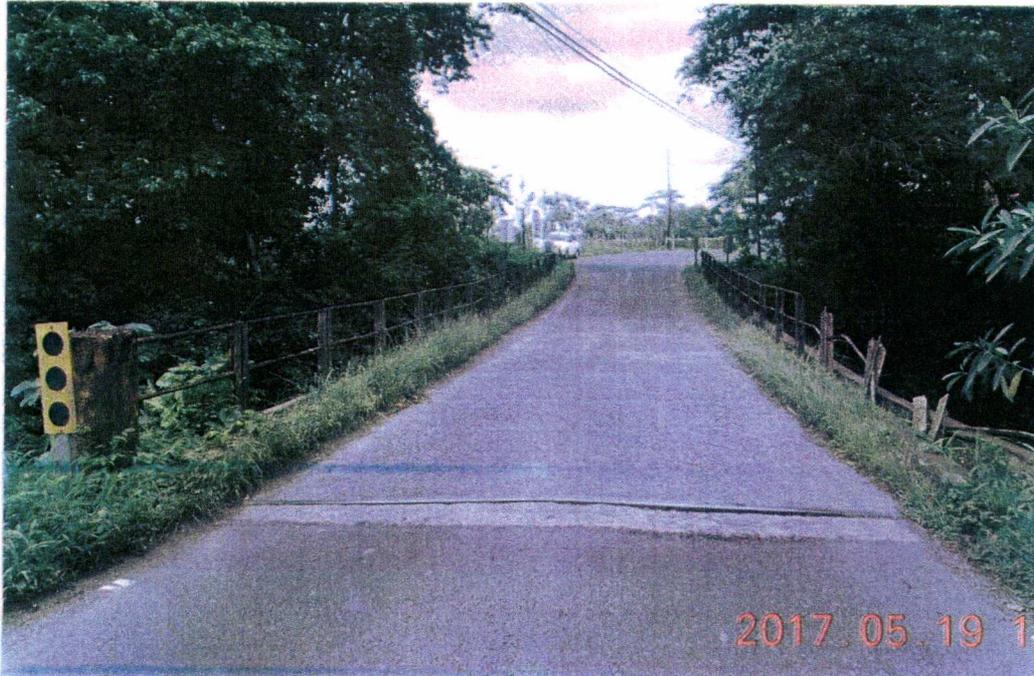
Figura A. Foto de línea de centro para el puente sobre el río Fortuna, ruta No. 141

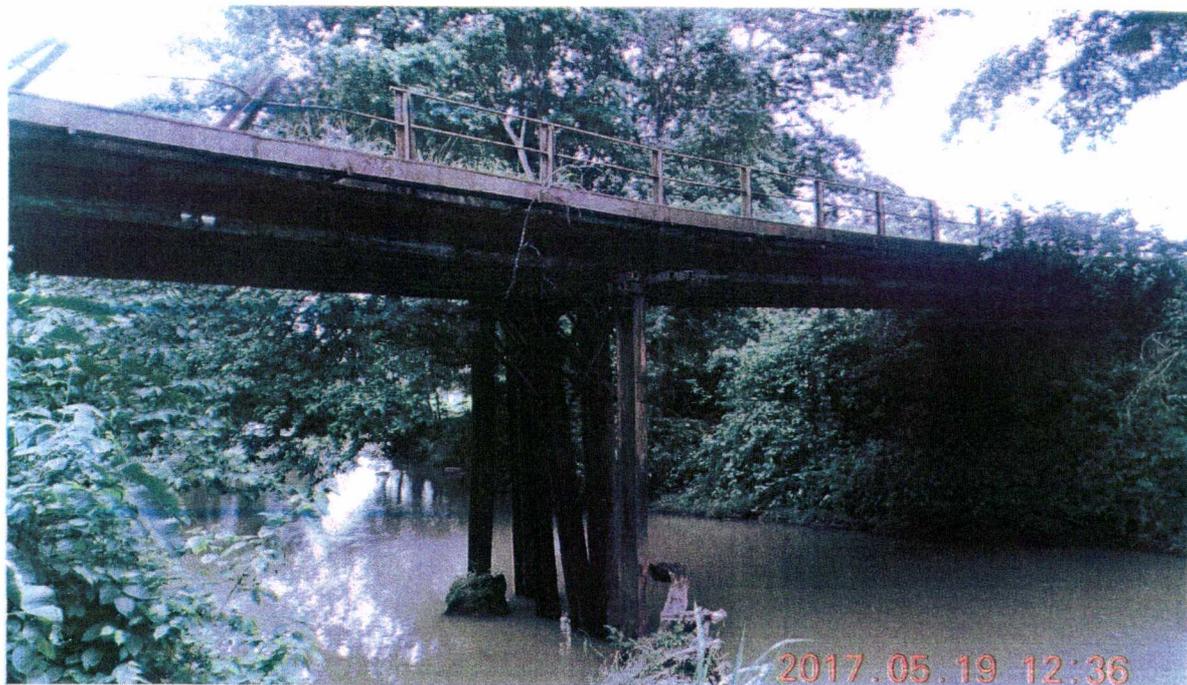
Figura B. Foto lateral para el puente sobre el río Fortuna, ruta No. 141

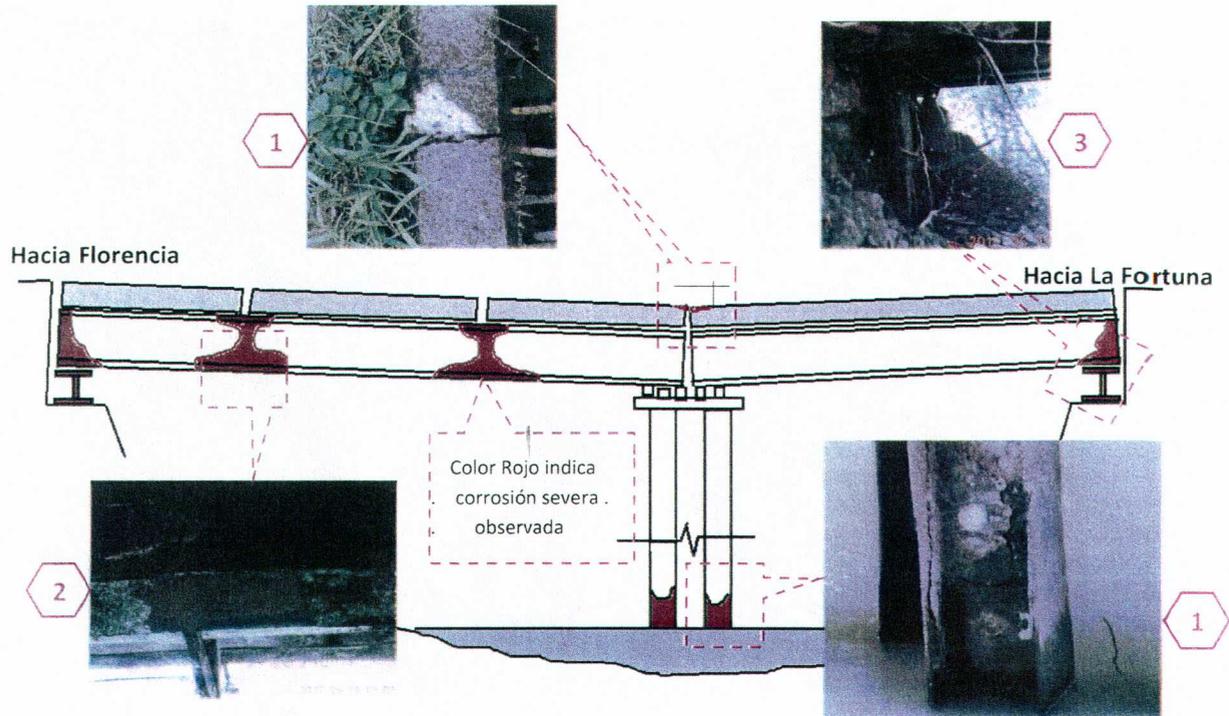
Los daños principales se resumen en los siguientes tres puntos, identificados también en la figura 1 del Anexo 2:

Figura 1. Esquema del puente con detalle de ubicación de los 3 daños descritos (ver otras imágenes de los daños en detalle en las figuras 3, 4 y 5)

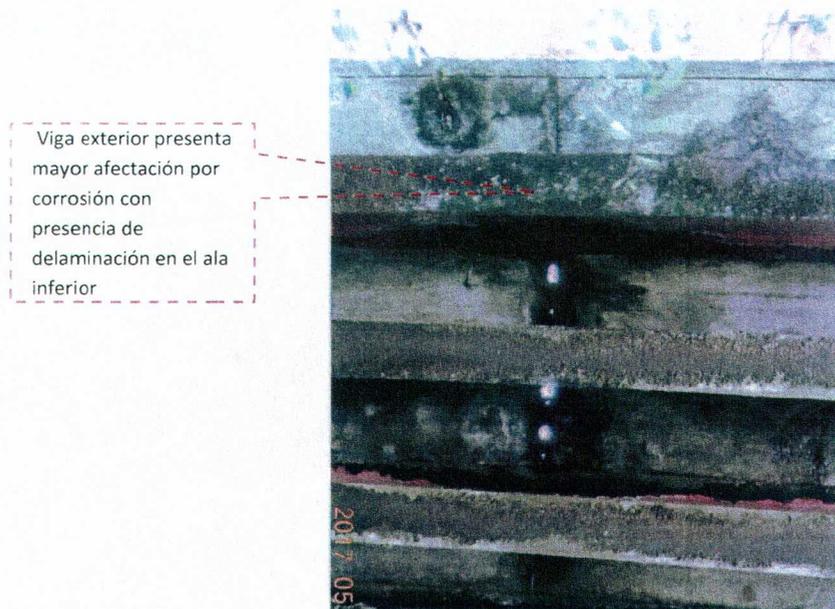
Figura 2. Detalle donde se observa abertura sin sello en la losa y su afectación a las vigas principales del puente por filtración de agua

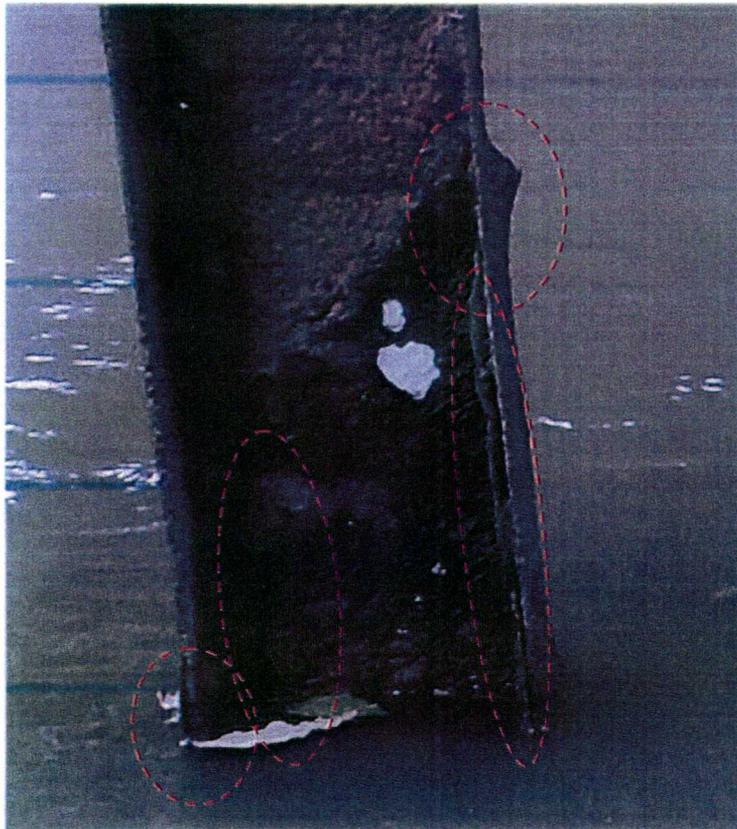
1) Asentamiento y corrosión con pérdida de sección en pilotes que sirven de pila al puente: se observó corrosión en todos los 7 pilotes de sección tipo I de acero, con mayor intensidad en la zona de variación del nivel de agua del río. Esta corrosión genera una significativa pérdida de sección en algunos de los pilotes (ver figura 3).

Se midió una diferencia de elevación de 220 mm (aproximadamente) entre la pila y una línea recta entre juntas de expansión ubicadas en los accesos del puente. Esta diferencia en elevación se debe, en una importante medida, a un asentamiento en la pila. La ocurrencia de un asentamiento se ve reflejada por el contacto entre los bordillos, lo cual causó el desprendimiento del concreto por aplastamiento en los mismos. El concreto desprendido del bordillo es un daño reciente, no reportado en la inspección que se realizó para el SAEP en marzo del 2016, por lo que hay evidencia de que el asentamiento de los pilotes es un proceso que se encuentra activo. También se observó rotación en la losa y en las juntas sobre ambos apoyos en los bastiones.

Figura 3. Detalle punto "1" de la figura 1: a) daños producidos por corrosión en el pilote como delaminación en las alas y alma de la sección (lo que evidencia pérdida de sección), y posible pandeo local del elemento. b) detalle de daño por aplastamiento en bordillo

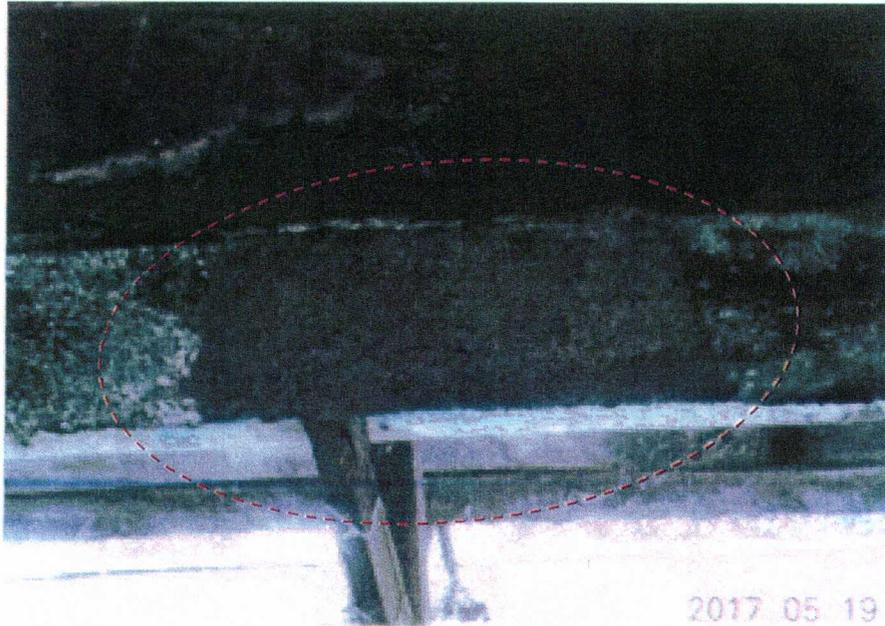
2) Corrosión en vigas principales del puente: En el tramo oeste, compuesto por 4 vigas de 11,3 m de longitud, se observó corrosión principalmente cerca del apoyo en el bastión. Para el tramo este, compuesto por 6 vigas de 18.3 m. de longitud, se detectó corrosión severa en dos sectores vinculados con las juntas abiertas en la losa del tablero del puente (Ver figura 1). Allí la delaminación del acero por corrosión en las vigas principales produce una significativa pérdida de sección en la viga, con mayor intensidad en el ala inferior para las vigas exteriores (ver figura 2 y figura 4). Además, la corrosión en las vigas principales también es evidente por el aumento de volumen en varios sectores de las vigas exteriores (se midió variaciones en espesor del ala inferior a espesores mayores de 20 mm, cuando el espesor original es de 15 mm).

Figura 4. Detalle punto "2" de la figura 1: a) delaminación en la viga principal del puente causada por corrosión. b) cambio volumétrico de la sección por corrosión, donde el ala de la sección se curva levemente por pérdida de material en la parte inferior del ala y el efecto del aumento volumétrico en la parte superior

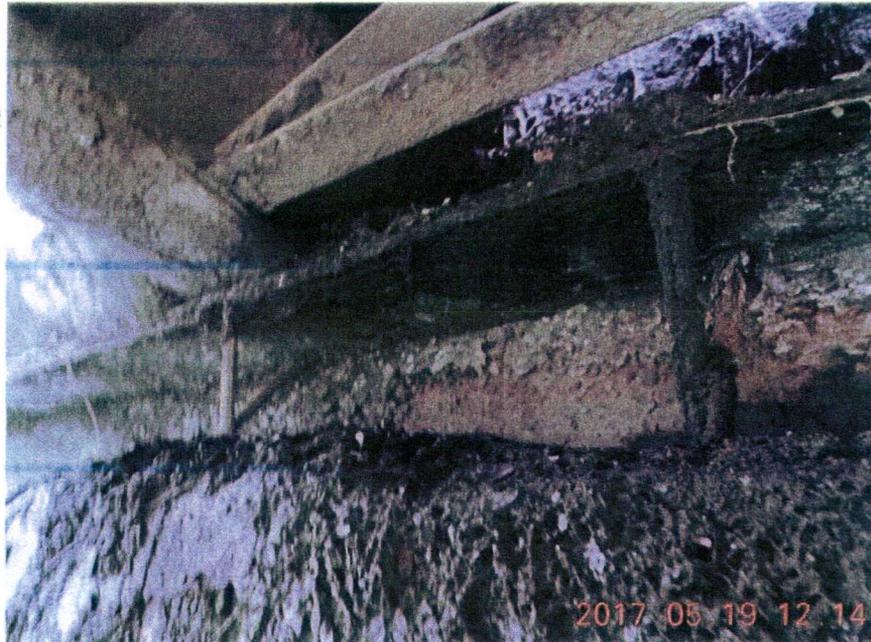
3) Corrosión de viga que funciona de apoyo a las vigas principales del puente en los bastiones: se observó obstrucciones y corrosión generalizada en la zona de los apoyos de las vigas principales en ambos bastiones. En los extremos expuestos a la intemperie, para estas vigas de apoyo, la pérdida de sección observada es mayor al 50% (ver figura 5).

Figura 5. Detalle punto "3" de figura 1: a) corrosión generalizada en viga de apoyo de las vigas principales. b) condición de la viga de apoyo en el extremo; se golpeó con martillo la sección, desintegrándose casi por completo la misma
