NOTA-INFORME DE INSPECCIÓN

Nota Informe No.: LM-UP-25-2017

EVALUACIÓN DE LA CONDICIÓN DEL PUENTE SOBRE EL RÍO PEÑAS BLANCAS RUTA NACIONAL NO. 702

Preparado por:
Unidad de Puentes
LanammeUCR

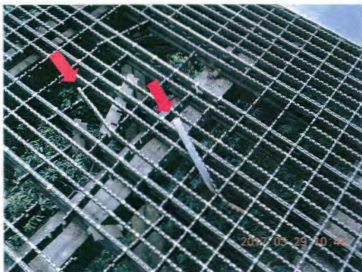
Figura 2. Ejemplo de platinas deformadas con el extremo hacia arriba.

El daño observado es el faltante de las platinas que forman la rejilla, lo anterior debido al paso vehicular. En algunos casos se observó elementos deformados con el extremo hacia arriba, lo que representa un riesgo para los vehículos que circulan sobre el puente, dado que puede ocasionar daños si el elemento queda anclado al vehículo (ver figura 2).

1. Eliminar y prohibir las intervenciones con placas lisas de acero.
2. Sustituir todo el tablero, por un sistema que permita extender la vida útil de servicio del puente al menos 20 años. Si la administración decide utilizar de nuevo un sistema de rejillas metálicas abiertas, se debe diseñar y construir según las recomendaciones establecidas por la Asociación de Fabricantes de Rejillas para Tableros de Puentes (BGFMA) de los Estados Unidos.

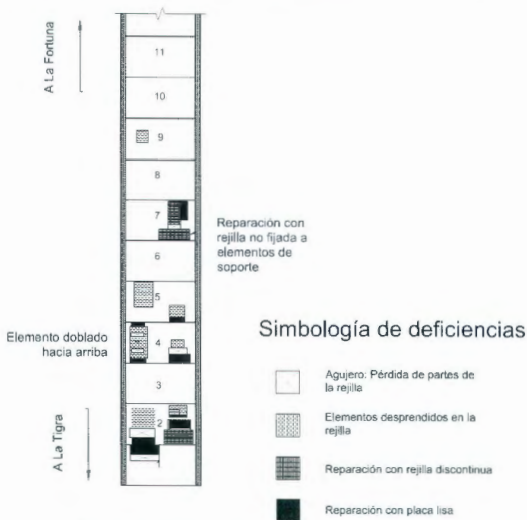
Después de realizar una inspección visual de todas las rejillas se observaron daños y reparaciones en 13 de los 44 paneles. En el anexo se presentan las fotos de las 13 rejillas con los daños observados destacados (ver figuras de la A a la M). También, en las figuras N a P del anexo se presentan diagramas con la ubicación de las rejillas que presentan daños y reparaciones.

Figura N. Diagrama del tablero del puente donde se resalta la ubicación de los paneles con daño. Vista de los paneles 1 a 11.

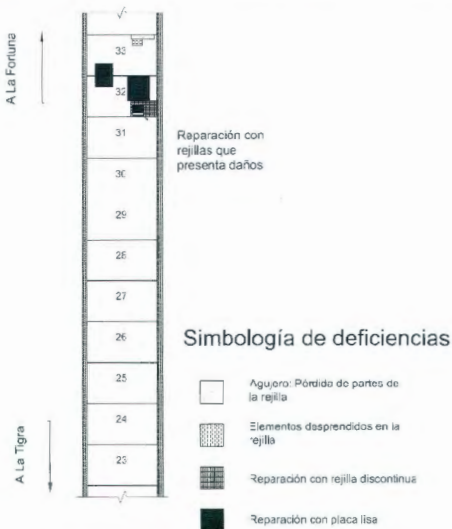
Figura O. Diagrama del tablero del puente donde se resalta la ubicación de los paneles con daño. Vista de los paneles 23 al 33.

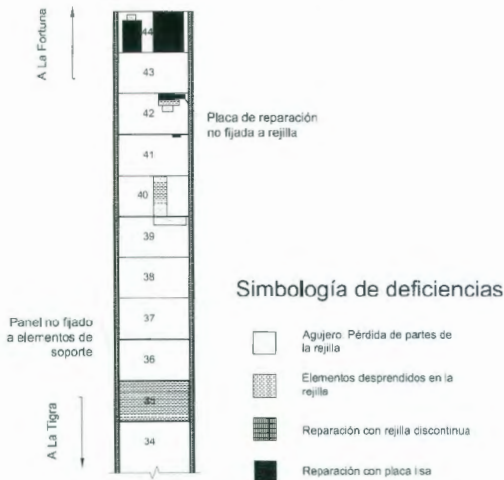
Adicionalmente, el panel 35, el cual no presentaba agujeros ni faltante de elementos, evidenció el movimiento vertical del panel completo debido al paso de vehículos, situación que no se observó en los otros paneles en los que no se observaron defectos.

Figura P. Diagrama del tablero del puente donde se resalta la ubicación de los paneles con daño. Vista de los paneles 34 al 44.
