**LM-PI-GM-INF-02-2019**

# INFORME DE INSPECCIÓN Y EVALUACIÓN DE LOS PUENTES EN EL CANTÓN DE VALVERDE VEGA

Unidad de Gestión Municipal

San José, Costa Rica  
Febrero 2019

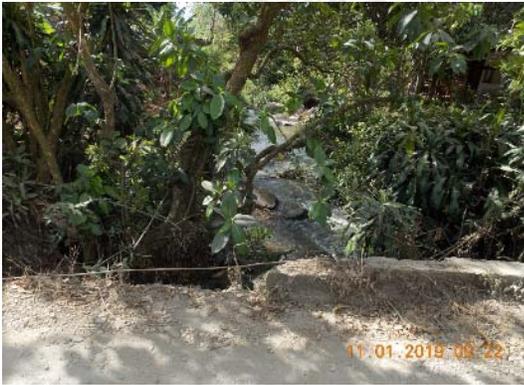
<p>Sobrecapa de lastre y ausencia de barandas.</p>	<p>Se identifica una capa de lastre de al menos 25cm sobre la losa del puente.</p>	<p>La capa de lastre sobre el puente genera un peso adicional considerable.</p>	<p>Es necesario retirar el material de sobrecapa, se recomienda además colocar una superficie pavimentada en los accesos del puente para evitar el arrastre de lastre hacia la losa.</p>

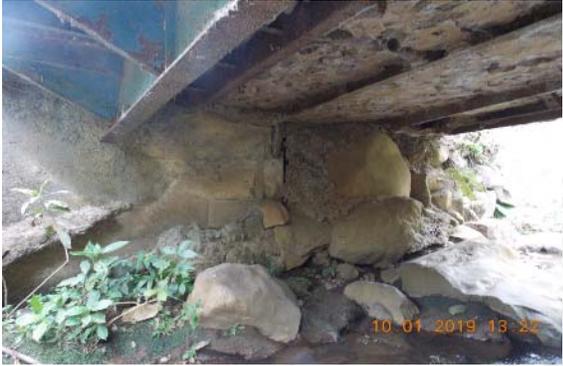
<p>Bastiones no son estructuras formales, son rocas con concreto de relleno.</p>	<p>El puente no cuenta con bastiones formales, está apoyado sobre rocas y coladas de concreto de relleno.</p>	<p>Al no tener una estructura de soporte formal el puente está expuesta a sufrir graves daños en un sismo o una sobrecarga vial.</p>	<p>Reconstruir ambas subestructuras.</p>

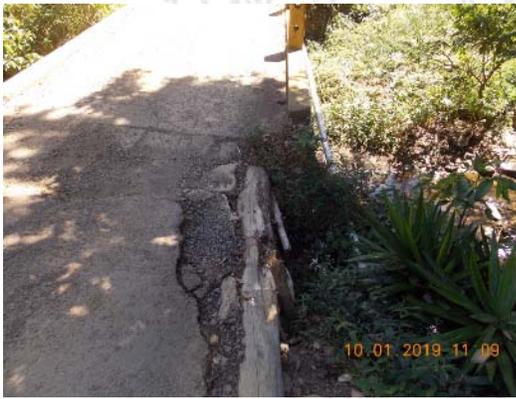
<p>Acceso con pérdida de material.</p>	<p>Existen problemas en el acceso Sur a causa de la pérdida de material del relleno de aproximación.</p>	<p>Ver punto anterior.</p>	<p>Ver punto anterior.</p>

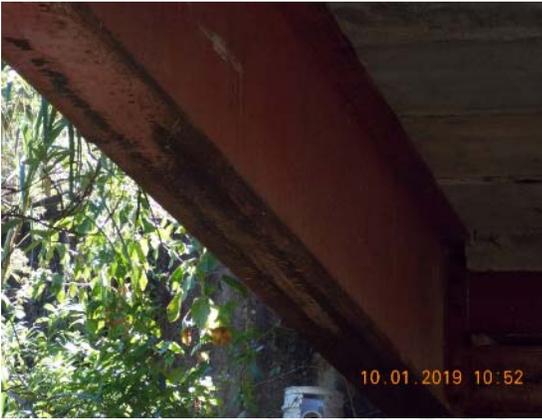
<p>Oxidación inicial en vigas principales.</p>	<p>Vigas con oxidación parcial, se identifican descascaramientos en la pintura.</p>	<p>De no eliminarse esta oxidación se extenderá al resto de la viga provocando inicios de corrosión en un corto plazo.</p>	<p>Realizar una limpieza de la viga y remover toda la oxidación. Posteriormente aplicar un sistema de protección con pintura.</p>

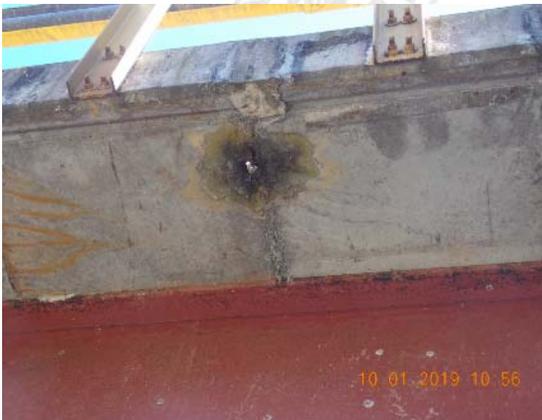
<p>Drenajes superficiales sin extensiones.</p>	<p>Se identificaron zonas con concentración de humedad en la losa.</p>	<p>Esta humedad puede dañar el concreto y exponer el acero a un proceso acelerado de corrosión.</p>	<p>Colocar tuberías de PVC hasta 1mt por debajo del nivel inferior de la viga principal.</p>

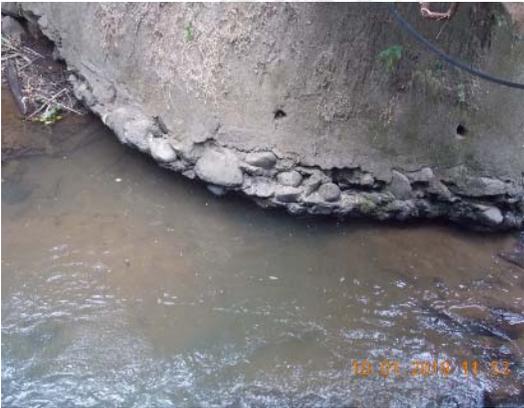
<p data-bbox="259 1308 641 1335">Socavación grave en subestructura.</p>	<p data-bbox="743 900 998 1094">Se tiene socavación grave en ambos bastiones, la misma ya ha avanzado en la mayoría de la fundación.</p>	<p data-bbox="1011 900 1256 995">Volcamiento inminente de ambos bastiones.</p>	<p data-bbox="1269 900 1534 1026">Reconstrucción del puente (los bastiones no pueden ser reutilizados).</p>

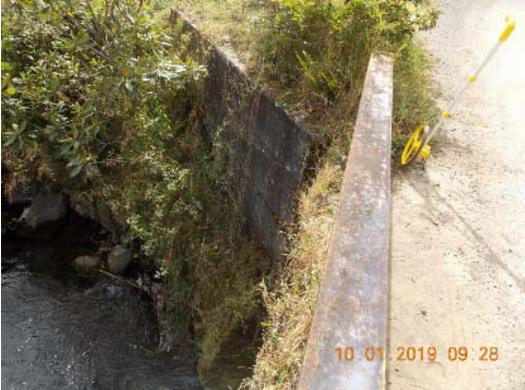
<p>Daños en barandas.</p>	<p>Barandas con oxidación y desgaste de pintura.</p>	<p>De no aplicarse medidas de mantenimiento las barandas no ofrecerían protección a los usuarios.</p>	<p>Realizar una limpieza y remoción de oxidación, aplicar un sistema de protección con pintura.</p>

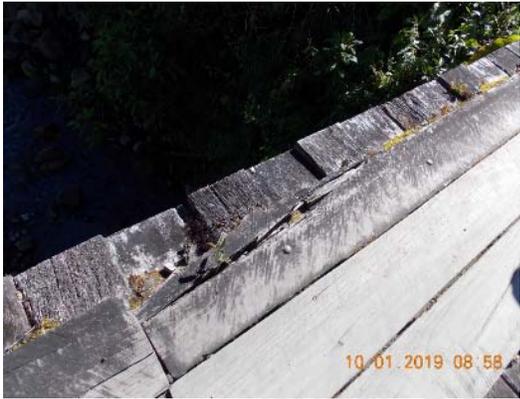
<p>10.01.2019 08:58</p> <p>Tablones con daños.</p>	<p>Superficie de madera con tablones en regular estado, algunos ya se encuentran flojos.</p>	<p>Especialmente en las orillas se identifican tablones con reventaduras y flojos.</p>	<p>Revisar pieza por pieza y sustituir las reventadas. Atornillar nuevamente las que se encuentren flojas. Al menos cada dos años realizar la sustitución de los tablones.</p>

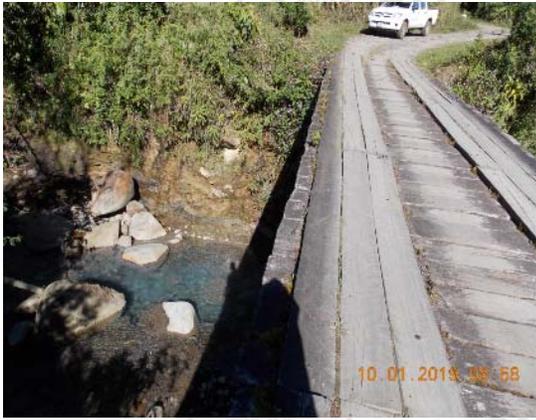
<p>10.01.2019 08:58</p> <p>No hay barandas en el puente.</p>	<p>El puente es angosto y su alineamiento entre dos curvas horizontales resta espacio de maniobra.</p>	<p>La caída al cauce es de 3.5mts por lo que las barandas son prioritarias para evitar un accidente grave.</p>	<p>Colocar barandas que cumplan con la especificación TL-4.</p>

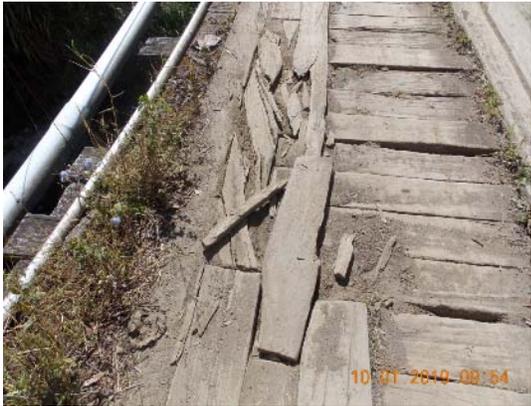
<p data-bbox="326 825 589 852">Tablones en mal estado.</p>	<p data-bbox="760 422 1006 548">Muchos tablones están fracturados y sueltos, zonas con agujeros.</p>	<p data-bbox="1023 422 1260 579">Es posible que el paso de un vehículo pesado genere un agujero importante en este puente.</p>	<p data-bbox="1276 422 1531 548">Sustituir completamente los tablones de este puente.</p>

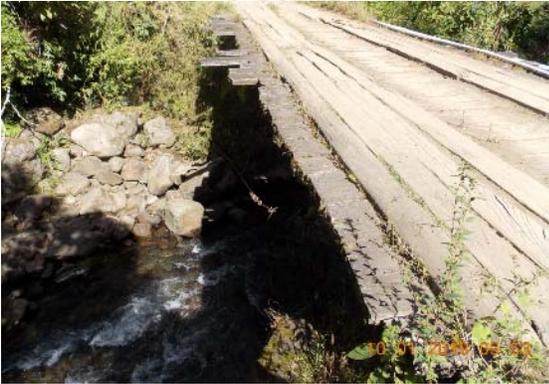
<p data-bbox="188 1272 727 1299">No hay barandas en el puente (atención urgente).</p>	<p data-bbox="760 894 1006 1052">Esta situación es particularmente peligrosa y requiere una atención inmediata.</p>	<p data-bbox="1023 894 1260 1052">La caída al cauce es de 4.8 mts, con lo cual se tiene una situación de peligro a todos los usuarios.</p>	<p data-bbox="1276 894 1531 989">Colocar barandas que cumplan con la normativa TL-4.</p>

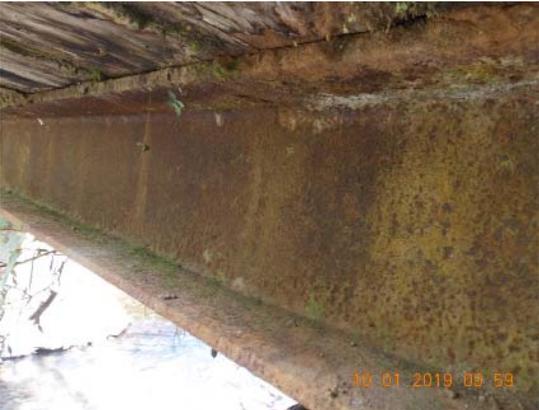
<p data-bbox="224 1749 691 1776">Oxidación con inicios de corrosión en vigas.</p>	<p data-bbox="760 1341 1006 1436">La oxidación cubre la totalidad del área de las vigas.</p>	<p data-bbox="1023 1341 1260 1604">Se identificaron inicios de corrosión, por lo cual se debe evaluar si existen mayores daños que puedan restarle capacidad de carga a las vigas.</p>	<p data-bbox="1276 1341 1531 1667">Realizar una limpieza profunda que remueva el óxido (lo ideal sería al momento de sustituir los tablones). De identificarse zonas con pérdida de sección se deberá valorar el reforzamiento de estas vigas.</p>

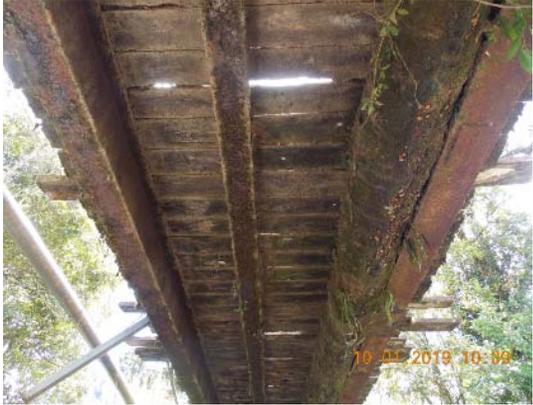
<p>Diferentes tipos de vigas</p>	<p>En sí esta condición no constituye un daño pero demuestra que este puente careció de un debido diseño.</p>		<p>Retirar tronco de madera que no proporciona aporte estructural alguno, solamente peso a la superestructura.</p>

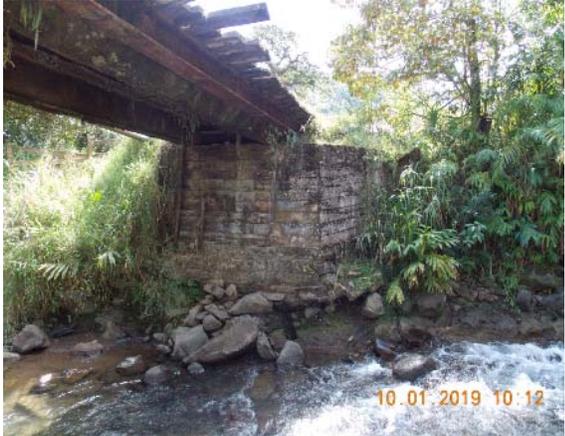
<p>Socavación en ambos bastiones</p>	<p>La socavación ha afectado ambos bastiones y ha iniciado a penetrar por debajo de la fundación.</p>	<p>De no aplicarse alguna medida correctiva los bastiones corren riesgo de sufrir volcamiento.</p>	<p>Construir obras de protección que rellenen las zonas afectadas y eviten la acción erosiva del río.</p>

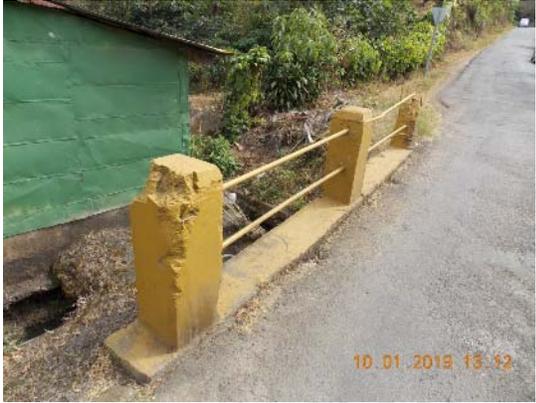
<p>Barandas inadecuadas y con daños.</p>	<p>La velocidad de operación supera los 40km/h y en este punto se genera un estrechamiento peligroso.</p> <p>Durante las inspecciones se observaron muchos peatones.</p>	<p>La ausencia de canalizadores en los accesos podría generar un accidente que resulte en la caída de un vehículo al cauce.</p>	<p>Reparar las columnas de concreto y colocar elementos metálicos con extensiones en los accesos que tengan la capacidad de soportar un impacto vehicular (normativa TL-4)</p> <p>Construir una pasarela peatonal para aislar lo peatones de los vehículos.</p>

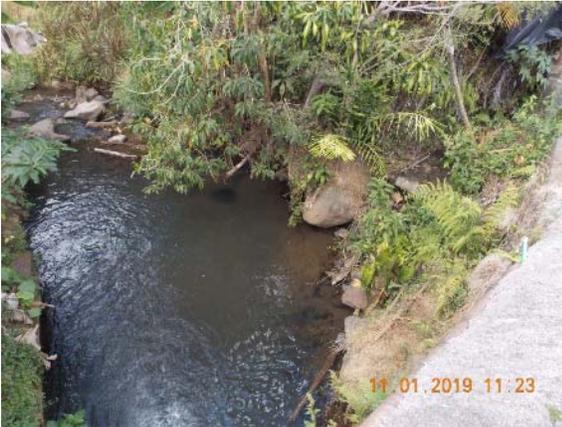
<p>Poza de socavación a la salida de la alcantarilla.</p>	<p>Esta poza coincide con una zona de deslizamiento en la margen derecha.</p>	<p>Si no se realizan obras de mitigación del daño por erosión es posible que el deslizamiento se agrave en un corto plazo.</p>	<p>Rellenar la poza de erosión para evitar mayores efectos. Se recomienda emplear rocas de diámetro mayor de 40cm, para evitar efectos de arrastre.</p>

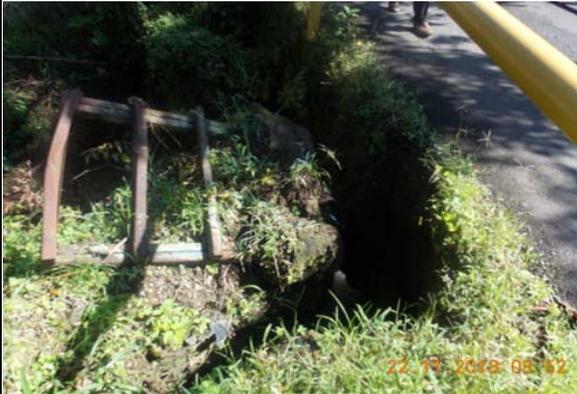
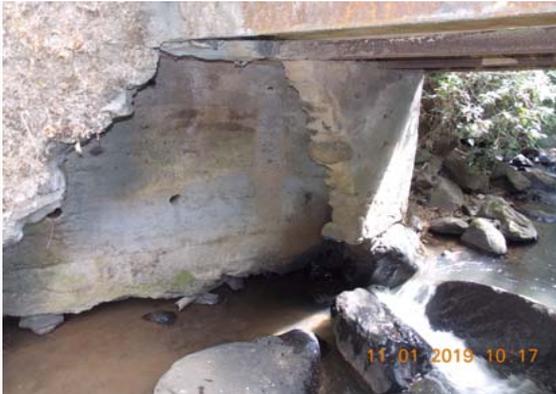
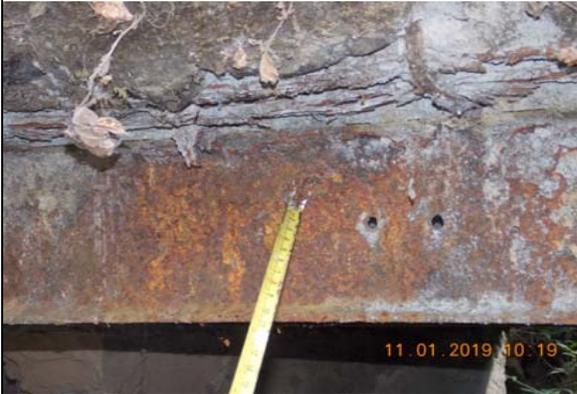
Foto No.1	Fecha:	11 / 1 / 2019	Foto No.2	Fecha:	11 / 1 / 2019	Foto No.3	Fecha:	11 / 1 / 2019

<b>Notas:</b>	Falla parcial del muro de gaviones ha generado un deslizamiento en el acceso del puente		<b>Notas:</b>	Bastiones antiguos generan obstrucción y turbulencias que favorecen la socavación		<b>Notas:</b>	Oxidación y corrosión de vigas de acero con pérdida de sección, daños en acero de refuerzo	
Foto No.4	Fecha:	11 / 1 / 2019	Foto No.5	Fecha:	11 / 1 / 2019	Foto No.6	Fecha:	11 / 1 / 2019

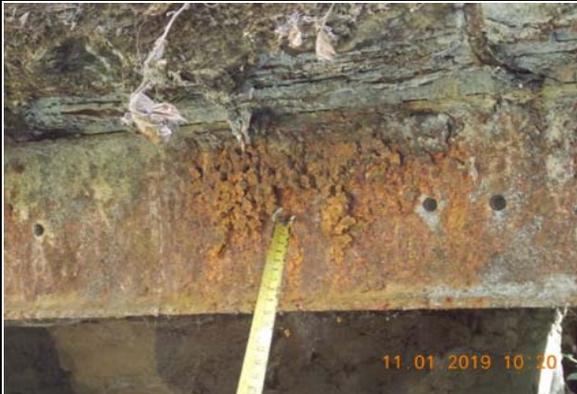
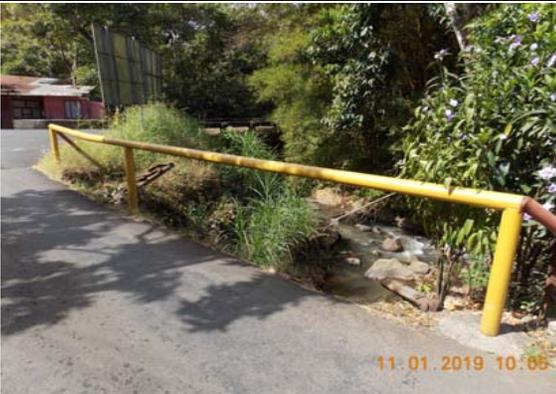
<b>Foto 6</b>		
<b>Notas:</b>	Delaminación del acero de las vigas principales y del acero de refuerzo de la losa		<b>Notas:</b>	Barandas no cuentan con suficientes postes para evitar una caída hacia el cauce		<b>Notas:</b>

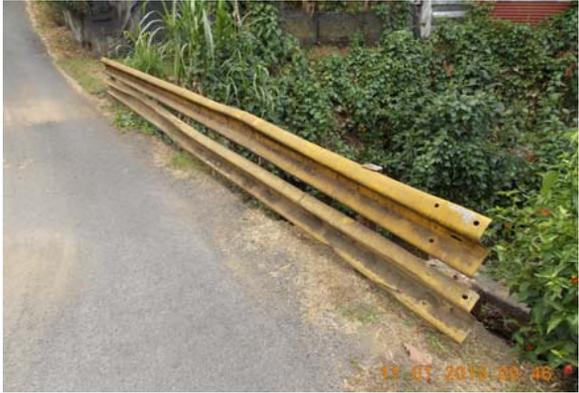
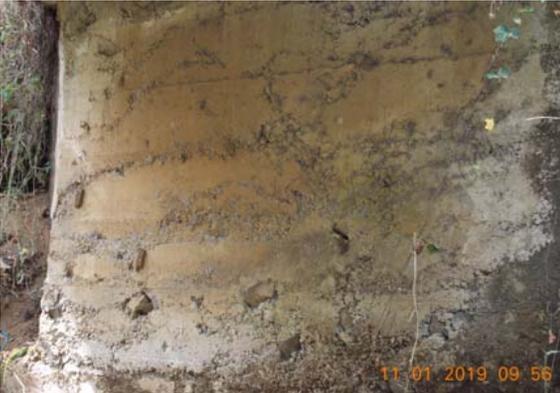
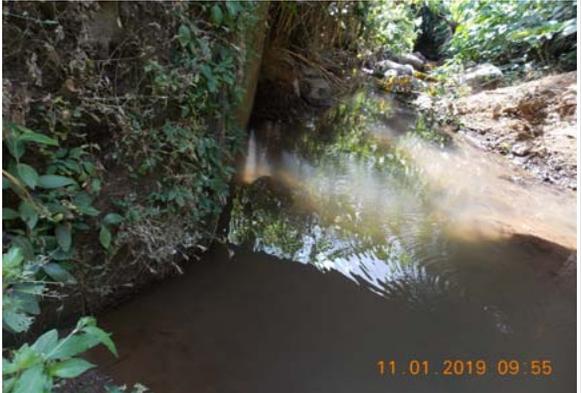
Foto No.1	Fecha:	11 / 1 / 2019	Foto No.2	Fecha:	11 / 1 / 2019	Foto No.3	Fecha:	11 / 1 / 2019

<b>Notas:</b>	Ambas barandas muestran signos de impactos por parte de los vehiculos		<b>Notas:</b>	Multiplres nidos de piedra en caras de ambos bastiones		<b>Notas:</b>	Socavación en bastion de margen izquierda	
Foto No.4	Fecha:	11 / 1 / 2019	Foto No.5	Fecha:	11 / 1 / 2019	Foto No.6	Fecha:	11 / 1 / 2019

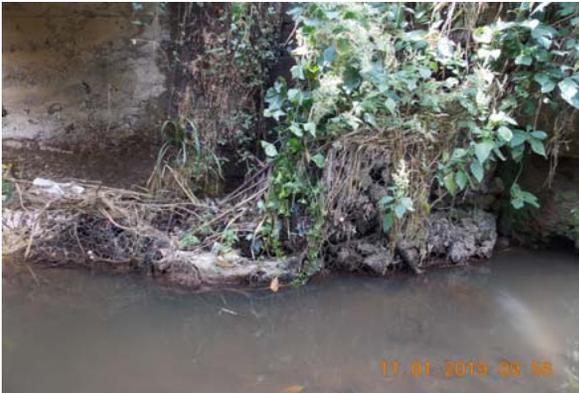
<b>Foto 5</b>			<b>Foto 6</b>		
<b>Notas:</b>	Falla de muro de gaviones, se genera una reducción del cauce		<b>Notas:</b>		<b>Notas:</b>

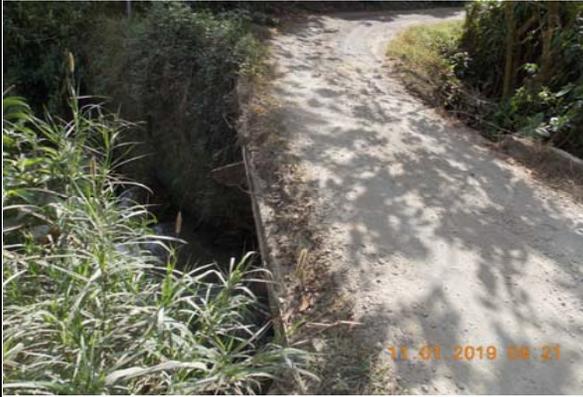
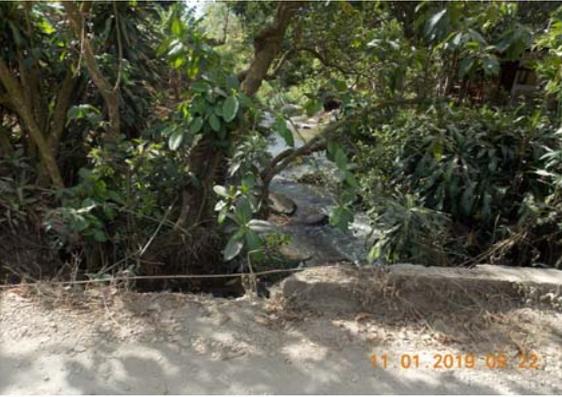
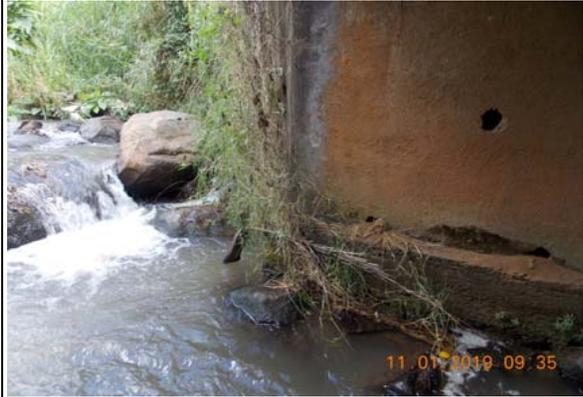
Foto No.1	Fecha:	11 / 1 / 2019	Foto No.2	Fecha:	11 / 1 / 2019	Foto No.3	Fecha:	11 / 1 / 2019

Notas:	Sobrecapa de lastre y ausencia de barandas		Notas:	Bordillos fracturados y acero expuesto		Notas:	Socavación inicial en bastión de margen izquierda	
Foto No.4	Fecha:	11 / 1 / 2019	Foto No.5	Fecha:	11 / 1 / 2019	Foto No.6	Fecha:	11 / 1 / 2019

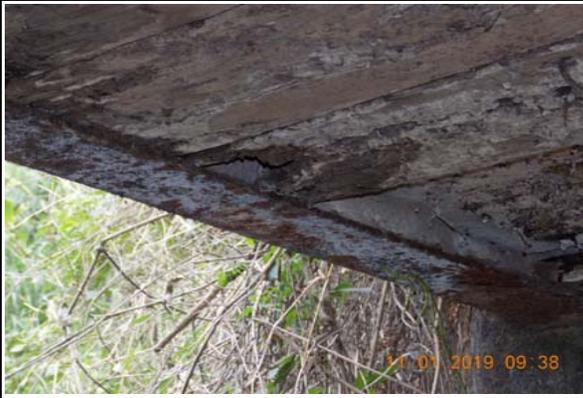
Foto 5			Foto 6		
Notas:	Oxidación y corrosión inicial de vigas principales		Notas:		Notas:

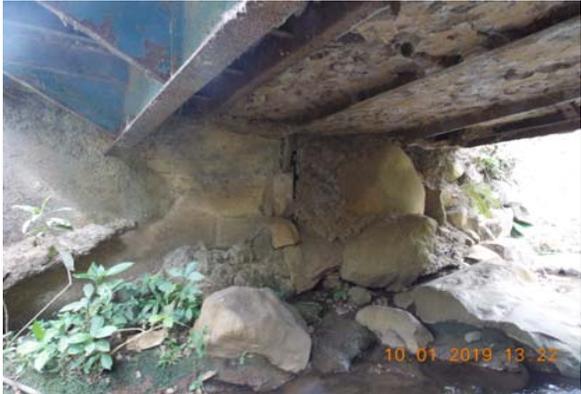
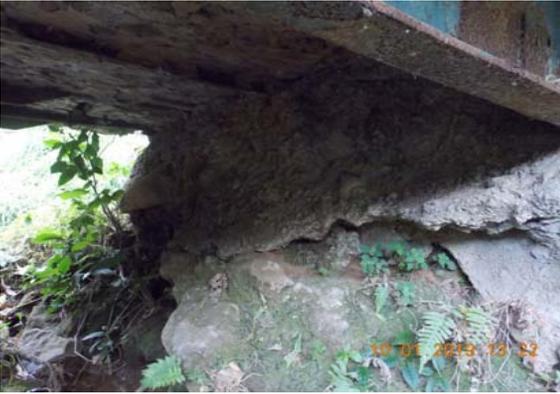
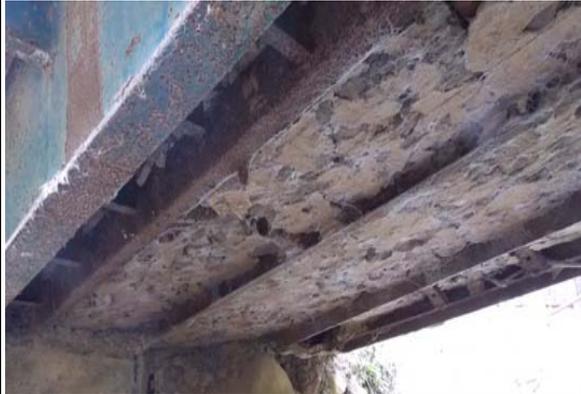
Foto No.1	Fecha:	10 / 1 / 2019	Foto No.2	Fecha:	10 / 1 / 2019	Foto No.3	Fecha:	10 / 1 / 2019

<b>Notas:</b>	Bastiones no son estructuras formales, son rocas con concreto de relleno		<b>Notas:</b>	Bastiones no son estructuras formales, son rocas con concreto de relleno		<b>Notas:</b>	Superestructura a partir de chasis de camión ya presenta daños por oxidación y corrosión	
Foto No.4	Fecha:	10 / 1 / 2019	Foto No.5	Fecha:	10 / 1 / 2019	Foto No.6	Fecha:	10 / 1 / 2019

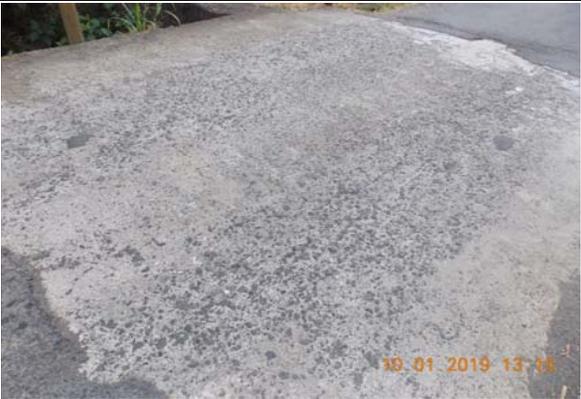
<b>Foto 5</b>			<b>Foto 6</b>		
<b>Notas:</b>	Desgaste en superficie de ruedo y agregado expuesto		<b>Notas:</b>		<b>Notas:</b>

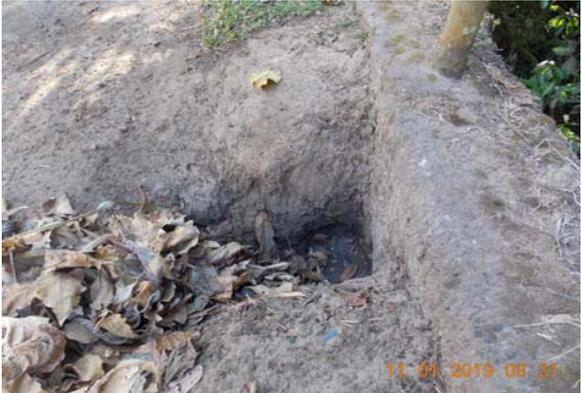
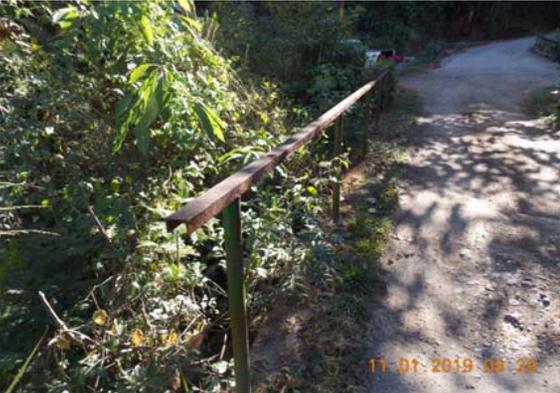
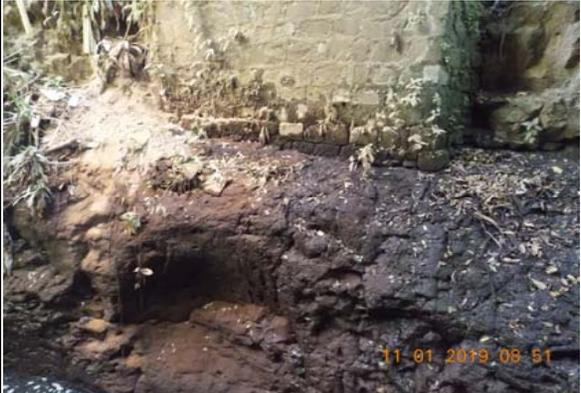
Foto No.1	Fecha:	11 / 1 / 2019	Foto No.2	Fecha:	11 / 1 / 2019	Foto No.3	Fecha:	11 / 1 / 2019

<b>Notas:</b>	Sobrecapa de lastre y sobrelosa de concreto existente		<b>Notas:</b>	Barandas del puente inadecuadas		<b>Notas:</b>	Degradación de canal y socavación no ha afectado aún la zona de apoyo de los bastiones	
Foto No.4	Fecha:	11 / 1 / 2019	Foto No.5	Fecha:	11 / 1 / 2019	Foto No.6	Fecha:	11 / 1 / 2019
<b>Foto 4</b>			<b>Foto 5</b>			<b>Foto 6</b>		
<b>Notas:</b>			<b>Notas:</b>			<b>Notas:</b>

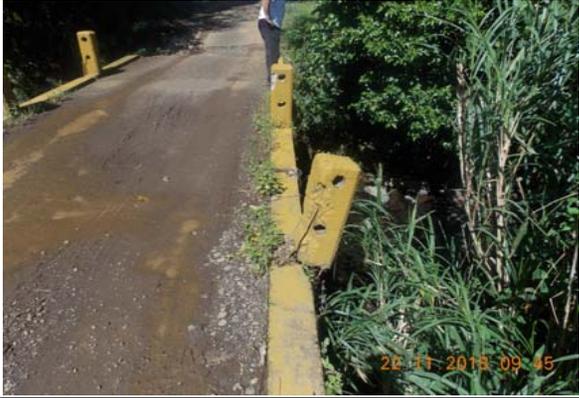
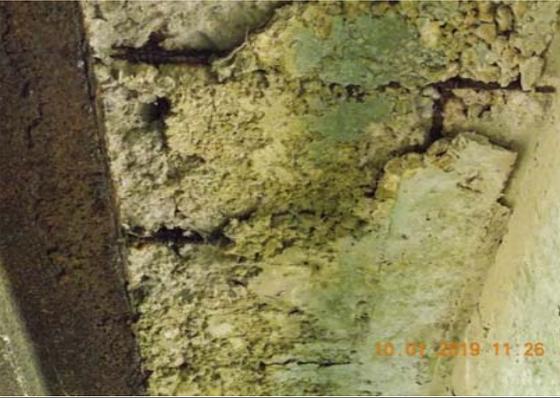
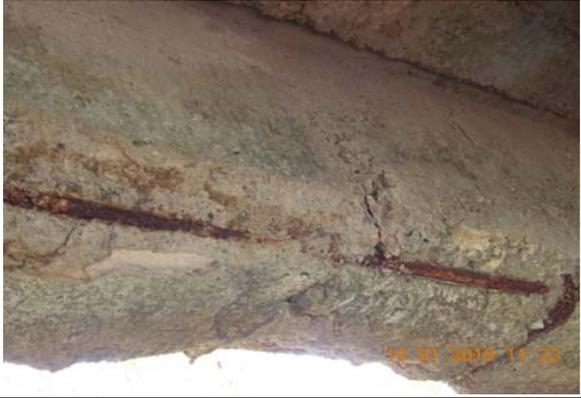
<b>Notas:</b>	Barandas faltantes y deformación de columnas de soporte		<b>Notas:</b>	Losa inferior con nidos de piedra, descascamiento y acero expuesto		<b>Notas:</b>	Vigas de concreto fracturado, acero expuesto con corrosión y delaminación severa)	
Foto No.4	Fecha:	10 / 1 / 2019	Foto No.5	Fecha:	10 / 1 / 2019	Foto No.6	Fecha:	10 / 1 / 2019

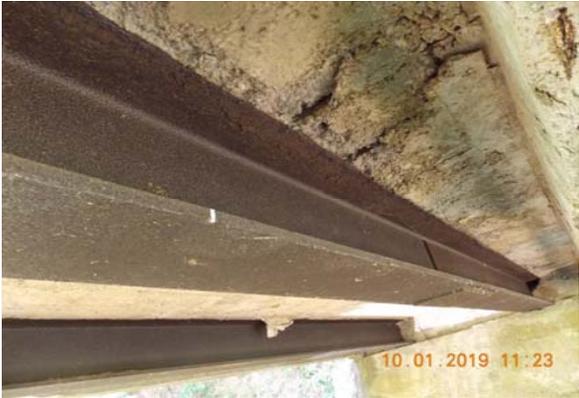
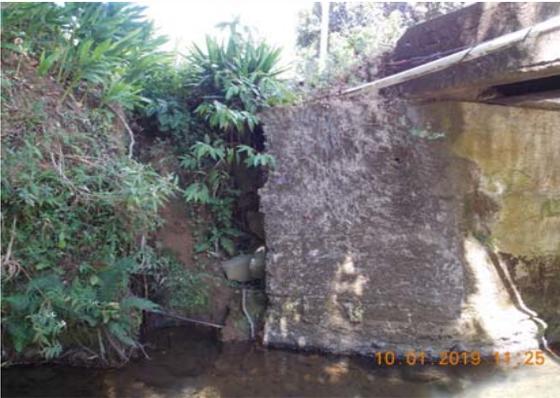
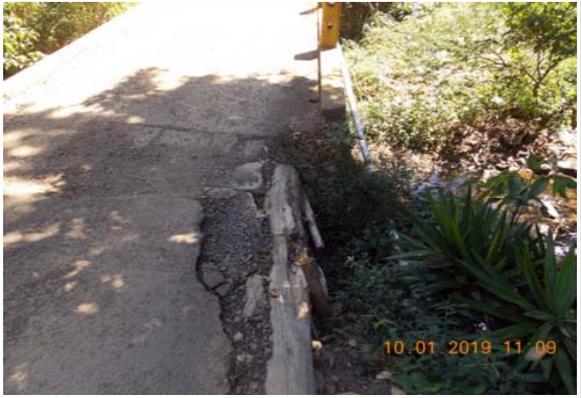
<b>Notas:</b>	Vigas de acero con oxidación y corrosión con pérdida de sección		<b>Notas:</b>	Socavación de aleton y bastión de margen izquierda		<b>Notas:</b>	Existen problemas en el acceso Sur a causa de la pérdida de material del relleno de aproximación.

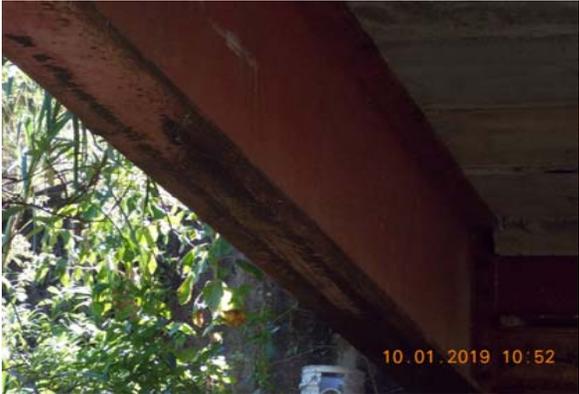
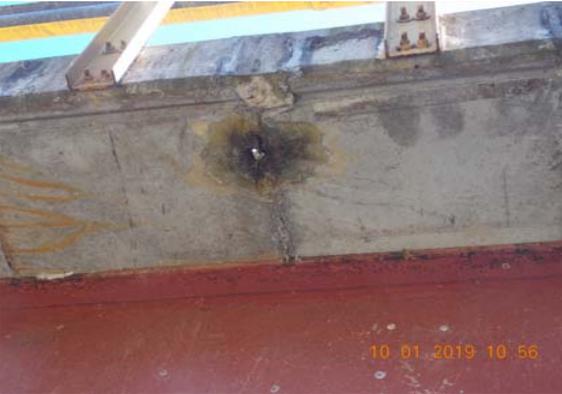
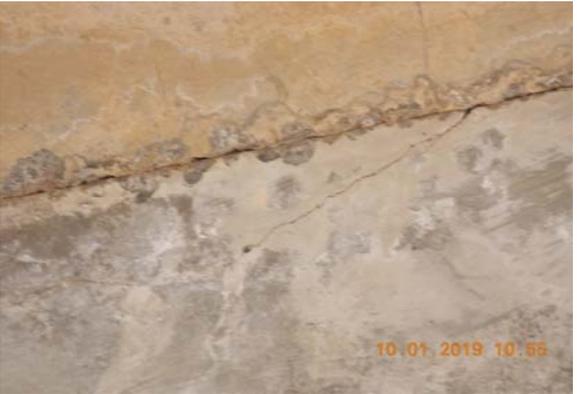
<b>Notas:</b>	Vigas con oxidación parcial, se identifican descascaramientos en la pintura.		<b>Notas:</b>	Es necesario extender los drenajes de la superficie de ruedo		<b>Notas:</b>	Agrietamientos menores en las losetas	
Foto No.4	Fecha:	11 / 1 / 2019	Foto No.5	Fecha:	11 / 1 / 2019	Foto No.6	Fecha:	11 / 1 / 2019

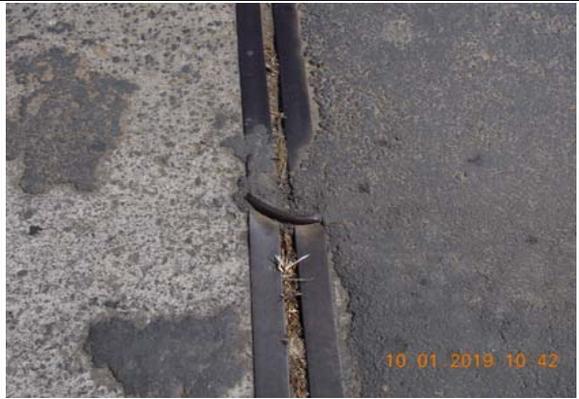
<b>Foto 5</b>			<b>Foto 6</b>		
<b>Notas:</b>	Durante la construcción se dejaron varillas de acero soldadas a las juntas de expansión		<b>Notas:</b>		<b>Notas:</b>

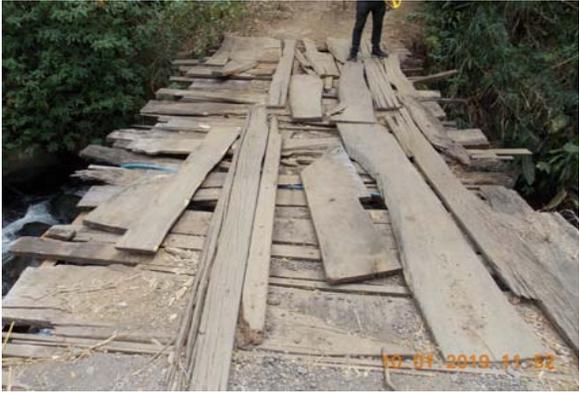
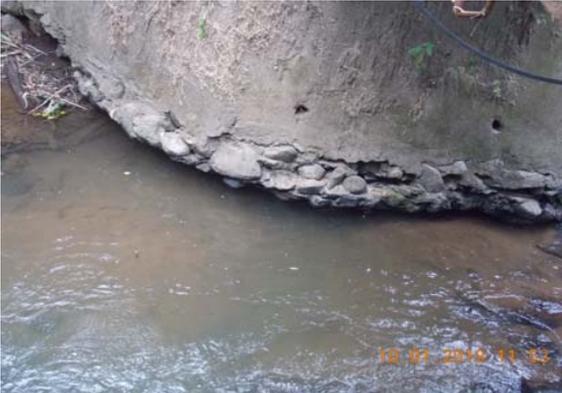
Foto 3		
<b>Notas:</b>	Puente representa un riesgo a los usuarios pese a estar cerrado al tránsito, debe ser reconstruido.		<b>Notas:</b>	Socavación grave por debajo de las fundaciones		<b>Notas:</b>		
Foto No.4	Fecha:	11 / 1 / 2019	Foto No.5	Fecha:	11 / 1 / 2019	Foto No.6	Fecha:	11 / 1 / 2019
Foto 4			Foto 5			Foto 6		
<b>Notas:</b>			<b>Notas:</b>			<b>Notas:</b>

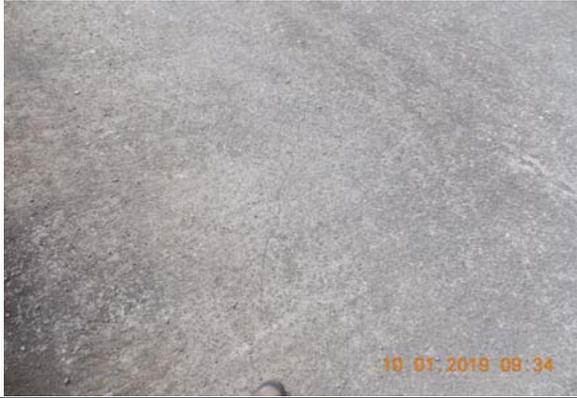
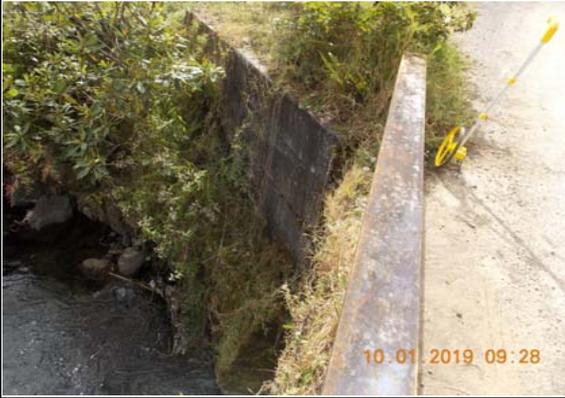
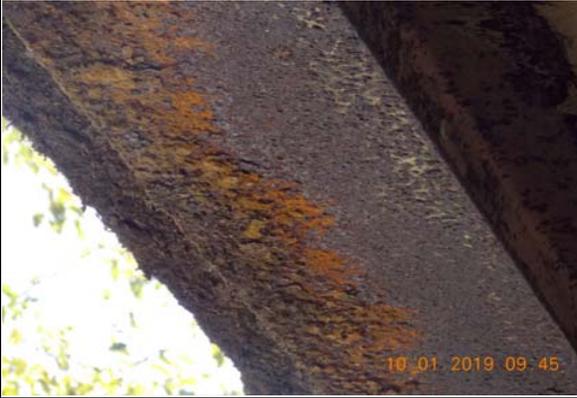
<b>Notas:</b>	Superficie de ruedo con desgaste, agregado expuesto y grietas menores.		<b>Notas:</b>	Barandas con oxidación y desgaste de pintura		<b>Notas:</b>	Vigas con oxidación y corrosión con descascaramiento y pérdida de sección	
Foto No.4	Fecha:	10 / 1 / 2019	Foto No.5	Fecha:	10 / 1 / 2019	Foto No.6	Fecha:	10 / 1 / 2019

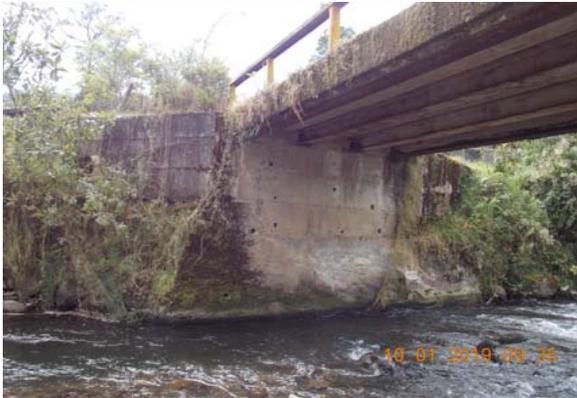
<b>Foto 5</b>		<b>Foto 6</b>			
<b>Notas:</b>	Inicios de socavación Bastión Oeste		<b>Notas:</b>			<b>Notas:</b>

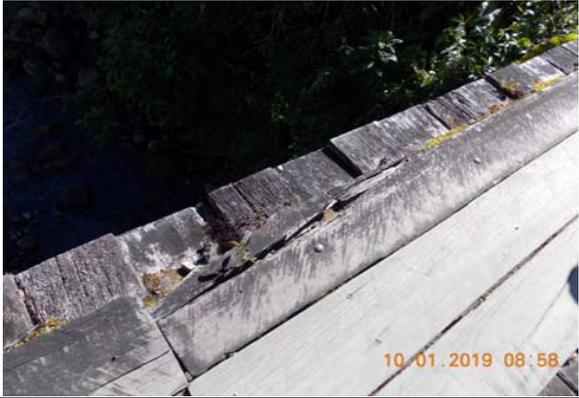
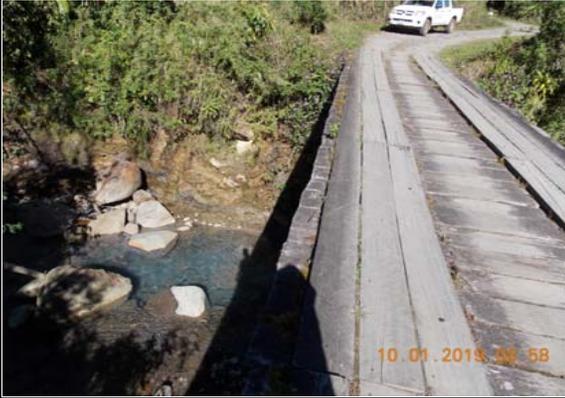
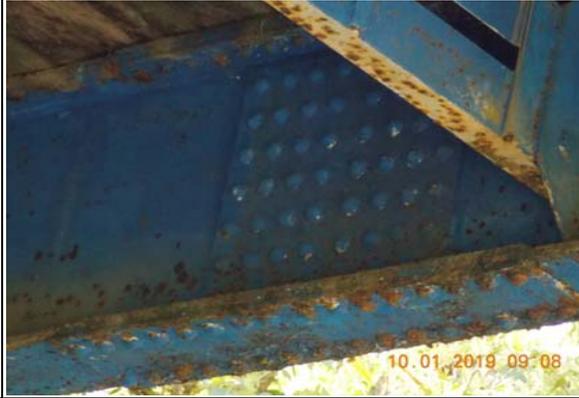
<b>Notas:</b>	Superficie de madera con tablonces en regular estado, algunos ya se encuentran flojos		<b>Notas:</b>	No hay barandas en el puente		<b>Notas:</b>	Vigas con inicos de corrosión y oxidación	
Foto No.4	Fecha:	10 / 1 / 2019	Foto No.5	Fecha:	10 / 1 / 2019	Foto No.6	Fecha:	10 / 1 / 2019

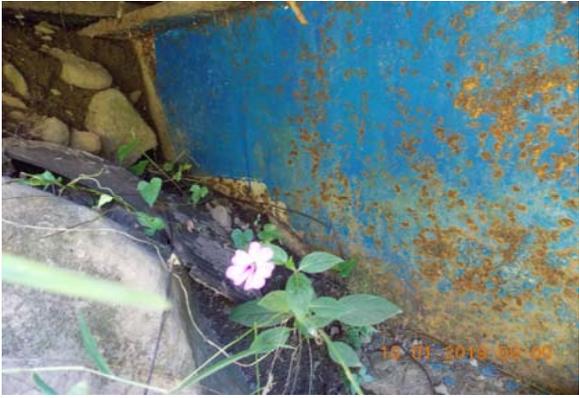
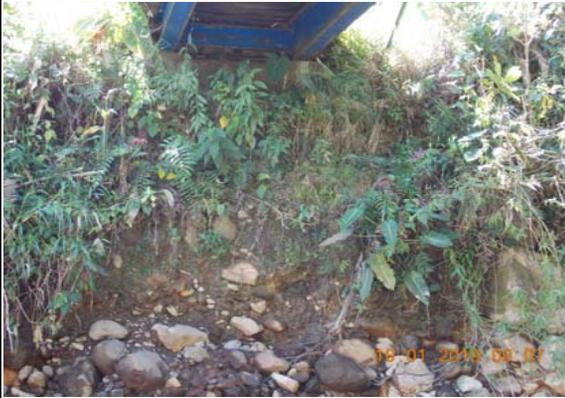
<b>Foto 6</b>		
<b>Notas:</b>	Vigas simplemente apoyadas, no hay elementos de transición entre las vigas y las vigas cabezales		<b>Notas:</b>	Los bastiones tienen su cimentación en medio del talud		<b>Notas:</b>

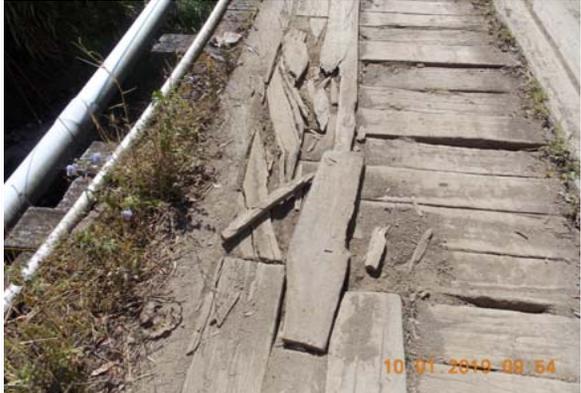
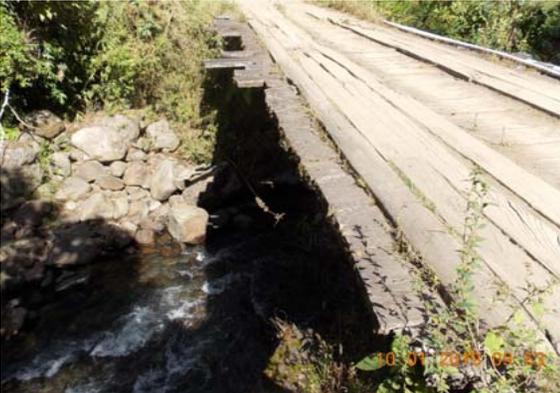
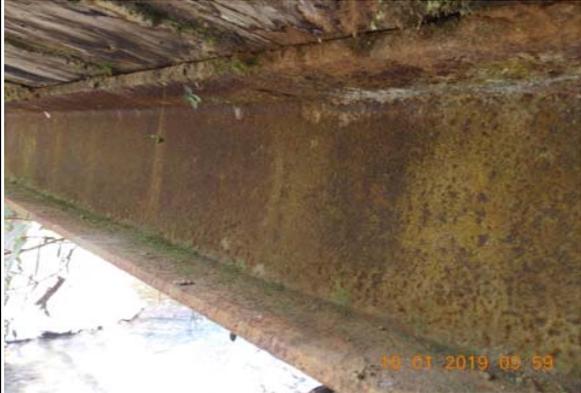
<b>Notas:</b>	Tablones en mal estado (algunos rotos, existen agujeros, otros estan sueltos)		<b>Notas:</b>	No hay barandas en el puente (atención urgente)		<b>Notas:</b>	Vigas cubiertas completamente con oxidación e inicios de corrosión	
Foto No.4	Fecha:	10 / 1 / 2019	Foto No.5	Fecha:	10 / 1 / 2019	Foto No.6	Fecha:	10 / 1 / 2019

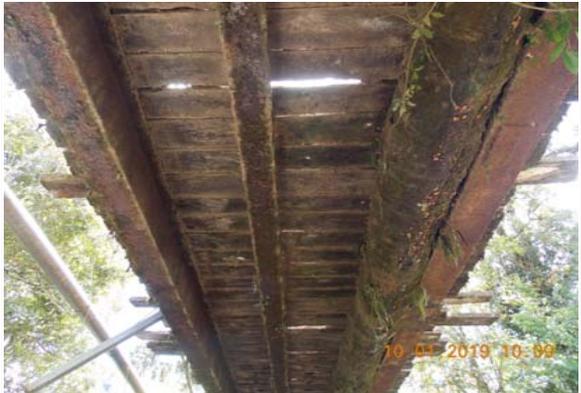
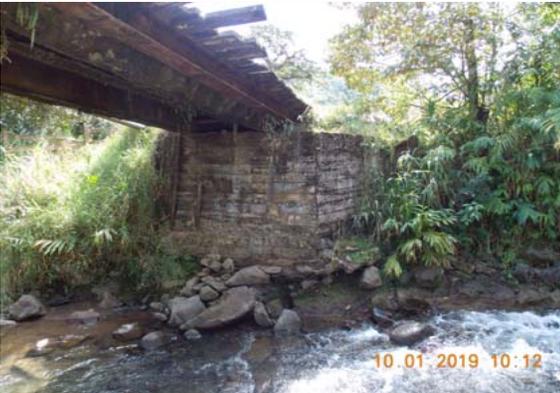
<b>Foto 6</b>		
<b>Notas:</b>	Tres tipos de vigas distintas en la superestructura (diferentes alturas y longitudes)		<b>Notas:</b>	Socavación en ambos bastiones (grave)		<b>Notas:</b>

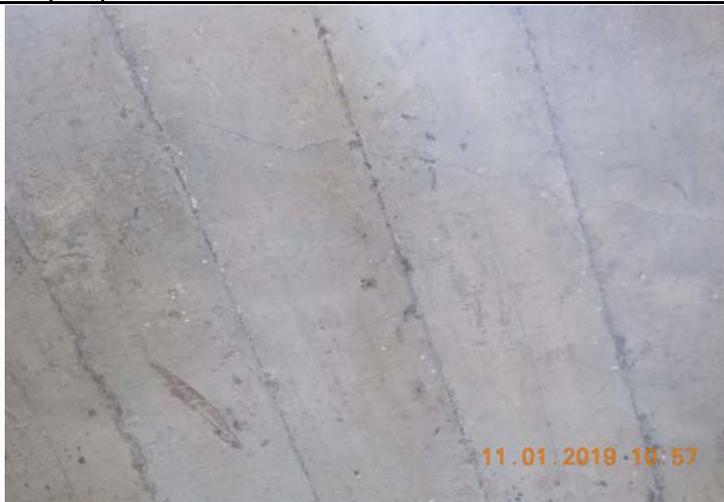
Agrietamiento en losa inferior.

N° 3 Agrietamiento en losa inferior

<p>Daño localizado que no se ha extendido.</p>	<p>Si se generan más agrietamientos es un indicativo de sobrecargas en la losa y requeriría una atención inmediata.</p>	<p>Revisar en 6 meses si el daño se ha extendido, de ser así, valorar la aplicación de un epóxico de sello o el reforzamiento con agentes externos (fibra de carbono por ejemplo).</p>
--	--	---	--

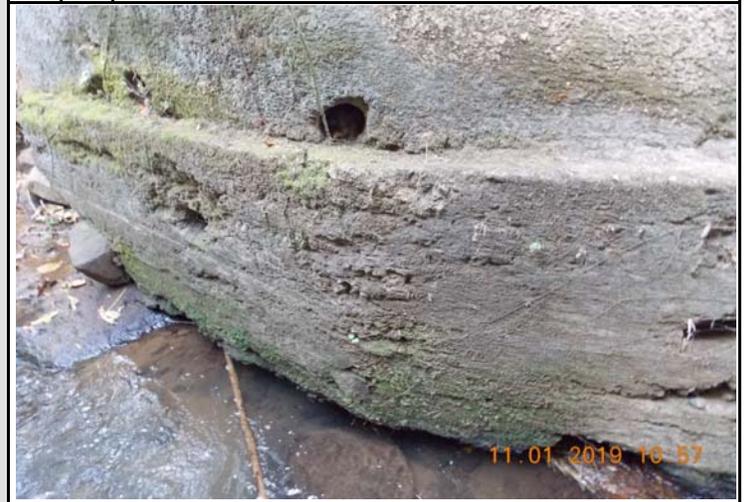
N° 4 Socavación de fundaciones
