LABORATORIO NACIONAL
DE MATERIALES Y MODELOS ESTRUCTURALES

LM-PI-GM-INF-04-2019

INFORME DE INSPECCIÓN Y EVALUACIÓN DE LOS PUENTES EN EL CANTÓN DE MONTES DE OCA

Agosto 2019

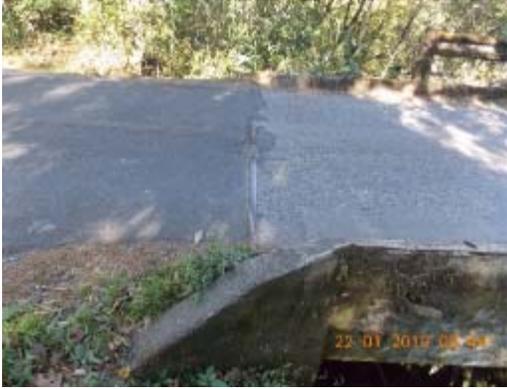
<p>Juntas obstruidas con mezcla asfáltica</p>	Mezcla asfáltica obstruyendo junta de expansión.	Una junta obstruida reduce la capacidad de movimiento del puente y puede generar daños locales en la losa.	Retirar la mezcla asfáltica en la junta de expansión y sustituirla por un material eslatomérico o de tipo silición.

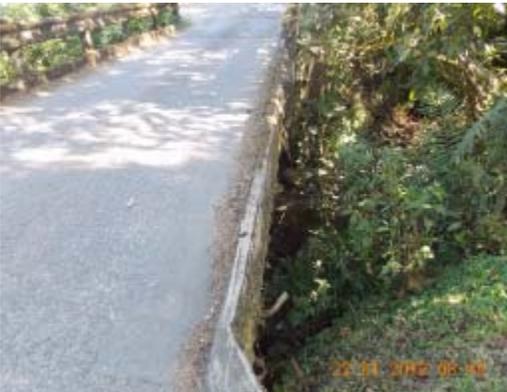
<p>Barandas de concreto incompletas</p>	Falta una sección de las barandas en el acceso Sur.	Ante la ausencia de parte de la baranda, hay riesgo de que un vehículo caiga al cauce, ocasionando un accidente grave.	Construir la baranda faltante siguiendo los requisitos de las barandas de contención vehicular tipo TL-4 de acuerdo con <i>la Guía para el análisis y diseño de seguridad vial de márgenes de carreteras</i> , Mayo 2011.

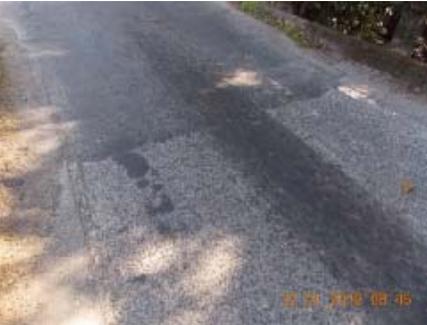
<p>Sobrecapa de asfalto parcial en acceso del puente</p>	Una parte del puente presenta una sobrecapa de asfalto en una de las juntas de expansión.	La capa adicional de asfalto genera carga muerta probablemente no contemplada en el diseño original del puente,	Retirar el material asfáltico en exceso. No colocar sobrecapas de asfalto adicionales en este puente.

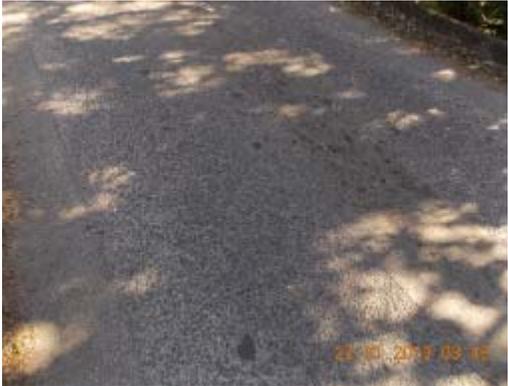
<p>Superficie de ruedo con desgaste y agregados expuestos</p>	<p>Existencia de agregados expuestos en la superficie de ruedo.</p>	<p>Esta es una señal del uso del puente a lo largo de los años, esto no representa un peligro a menos que presente desprendimiento de agregados o agrietamientos en la losa.</p>	<p>Dar seguimiento a la condición de la superficie y atender con mantenimiento cualquier deterioro que se presente..</p>

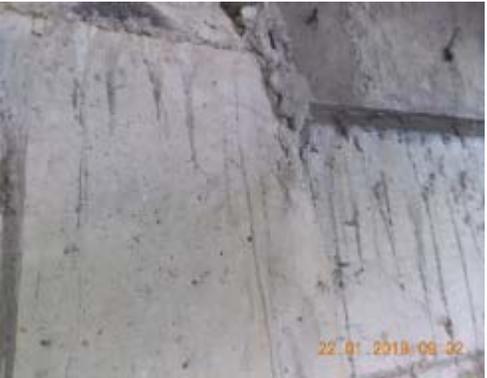
<p>Agrietamientos leves en el bastión</p>	<p>Se observan algunos agrietamientos menores en los bastiones.</p>	<p>Las fisuras en bastiones son síntomas de sobrecargas y deterioro del concreto.</p>	<p>Dar seguimiento, en caso de agravarse, evaluar la posibilidad de aplicar un revestimiento sellante o un repello.</p>

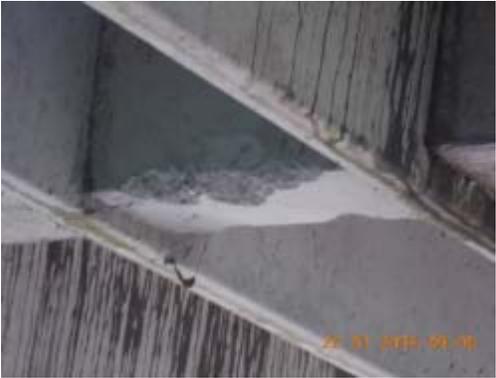
<p>Agrietamiento y descascamientos en viga diafragma</p>	<p>Se identifican agrietamientos y descascamiento de vigas diafragma.</p>	<p>Estas vigas son elementos secundarios del sistema estructural, estos daños posiblemente ocurrieron durante la construcción del puente.</p>	<p>Realizar una reparación local del concreto procurando la conservación del acero de refuerzo.</p>

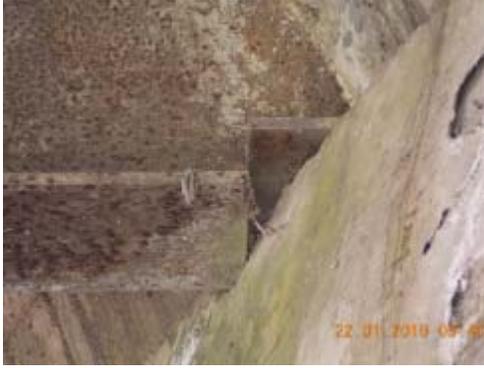
<p>La longitud y condiciones de apoyo en la viga central son inadecuadas, esto constituye un problema grave en el puente</p>	<p>Uno de los apoyos del puente no está totalmente apoyado en la viga cabezal.</p>	<p>Durante un sismo la viga puede perder por completo el apoyo y generar una falla general del puente.</p>	<p>Construir una estructura de apoyo adicional para brindar más longitud de apoyo a las vigas.</p>

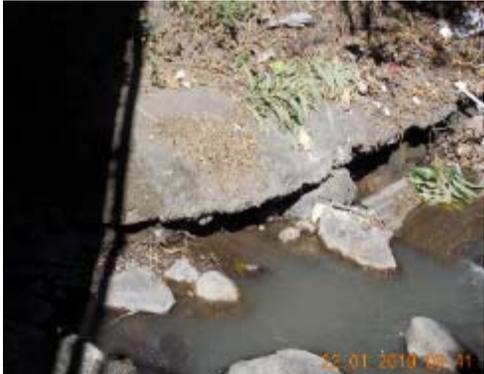
<p>Inicios de socavación en el bastión Este (protección)</p>	<p>Se identifican inicios de socavación en la escollera de protección.</p>	<p>Si no se repara esta zona es posible que la socavación continúe hasta la zona de las cimentaciones del puente.</p>	<p>Rellenar la zona socavada y reconstruir la protección contra socavación.</p>

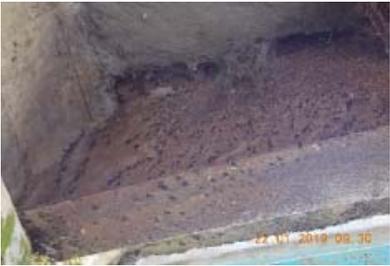
<p>Vigas principales presentan oxidación, corrosión con zonas en delaminación.</p>	<p>Las vigas muestran inicios de corrosión con pérdida de sección.</p>	<p>Si no se realizan mantenimientos a estas vigas las mismas perderán su capacidad de soporte por efecto de la corrosión.</p>	<p>Realizar una limpieza general y revisar la condición de las vigas, en las zonas donde se tenga daños por corrosión considerar reparaciones puntuales, aplicar un sistema de protección contra oxidación.</p>

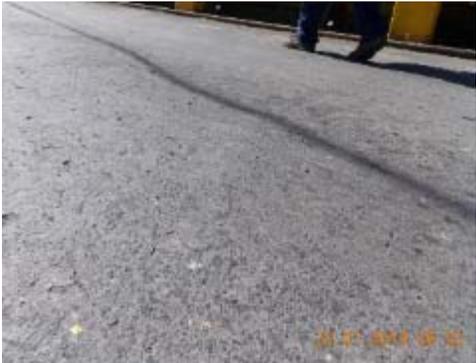
<p>La losa presenta leves ondulaciones en su superficie de ruedo</p>	<p>Se identifican deformaciones menores en la superficie.</p>	<p>Estas deformaciones se produjeron posiblemente durante el proceso constructivo.</p>	<p>En caso de que se den pulimientos excesivos que comprometan la rugosidad, valorar implementar un microperfilado.</p>

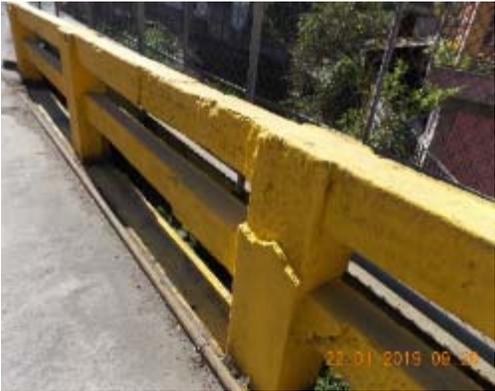
<p>Se identifica concreto desprendido de las barandas</p>	<p>Las barandas muestran deterioro por descascamiento del concreto.</p>	<p>Si estos deterioros generan agrietamiento o exposición del acero interno se podría perder capacidad de soporte ante un impacto.</p>	<p>Realizar reparaciones parciales con el objetivo de proteger el acero interno de refuerzo.</p>

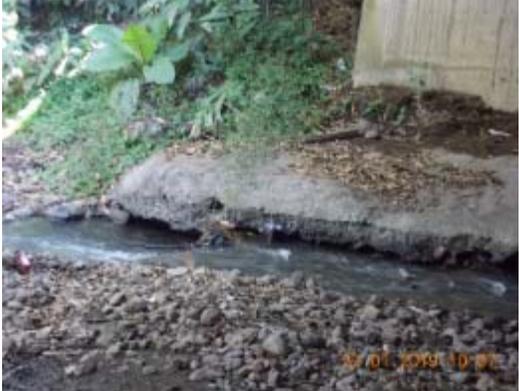
<p>Inicios de socavación en protección de margen derecha</p>	Se identifican inicios de socavación en la escollera de protección.	Si no se repara esta zona es posible que la socavación continúe hasta la zona de las cimentaciones del puente.	Rellenar la zona socavada y reconstruir la protección contra socavación.

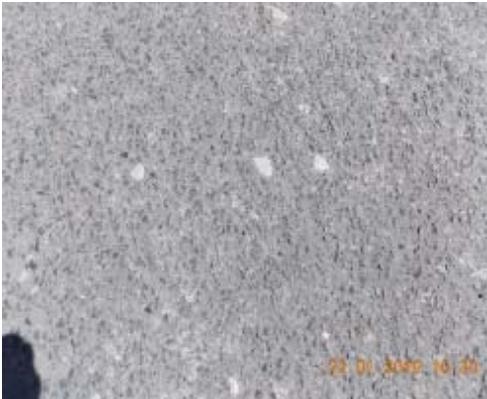
<p>Desgaste superficial de losa con agregados expuestos</p>	La superficie de ruedo muestra desgaste con agregados expuestos.	Si los agregados llegan a desprenderse de la superficie, es posible que se genere un bache en la losa.	Dar seguimiento a la condición de la superficie, en caso de presentarse pérdidas significativas de agregado valorar la colocación de un sello para retener el agregado.

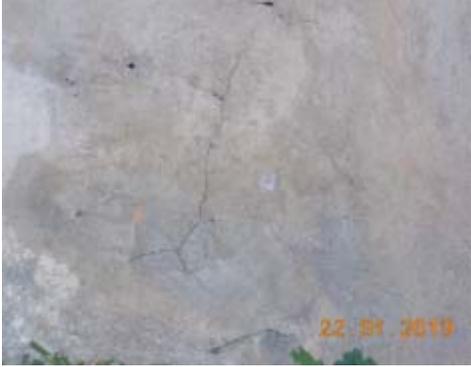
<p>Agrietamientos menores localizados en los bastiones</p>	<p>En los bastiones, se identifican grietas menores en dos direcciones.</p>	<p>Los bastiones fueron repellados en algún momento, por lo que no hay certeza de si estos agrietamientos son únicamente en el repello o se dan a mayor profundidad..</p>	<p>Si el agrietamiento fuese en el repello únicamente no representa un riesgo, pero si el agrietamiento se presenta en la pared del bastión, se debe monitorear su avance y valorar la colocación de algún refuerzo externo.</p>

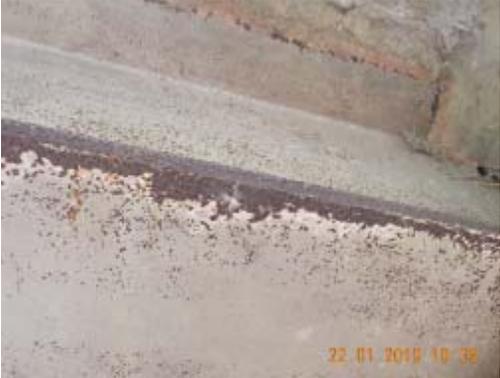
<p>Vigas principales con oxidación parcial y deterioro de la pintura</p>	<p>Inicios de oxidación en vigas principales.</p>	<p>Esta oxidación es inicial, por lo que el daño es menor. De no atenderse podría agravarse y pasar a corrosión con pérdida de sección.</p>	<p>Realizar una limpieza y restitución de la pintura en la totalidad de las vigas.</p>

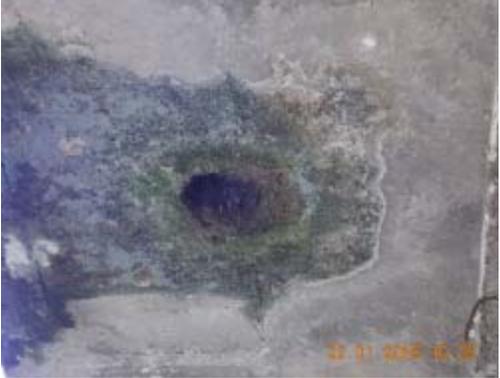
<p>Es necesario extender los drenajes superficiales</p>	<p>Los drenajes verticales de la losa no abarcan el ancho de la losa ni presentan la extensión necesaria, por lo que han afectado el concreto de la losa.</p>	<p>Las acumulaciones de agua por capilaridad afectan la durabilidad del concreto y pueden generar desprendimientos.</p>	<p>Realizar una reparación local de la losa afectada. Colocar extensiones de tubería PVC hasta 1m por debajo del nivel inferior de las vigas.</p>

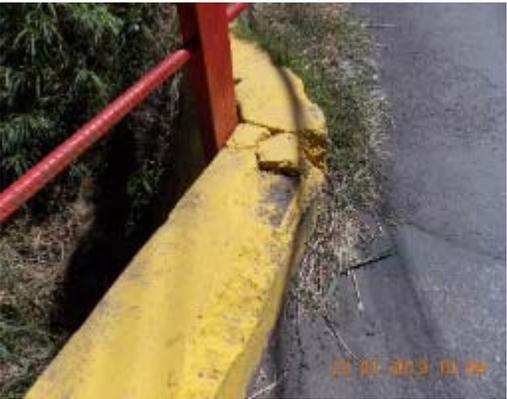
<p>Los bordillos presentan daños por impactos vehiculares</p>	<p>Bordillos impactados, el alineamiento de curva en acceso del puente no es correcto.</p>	<p>Estos bordillos ya presentan acero expuesto, por lo que de no atenderse es posible que se debiliten aún más con el paso del tiempo.</p>	<p>Reconstruir las secciones impactadas.</p>
---	--	--	--

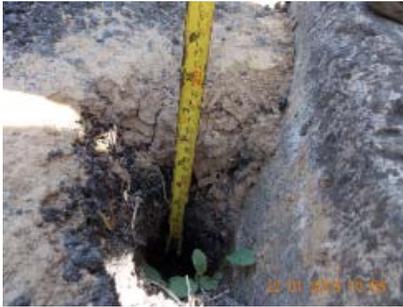
<p>Sobrecapa de asfalto de al menos 18cm en el puente.</p>	<p>Se midió una sobrecapa de asfalto de 18 cm en el puente.</p>	<p>El puente experimenta una sobrecarga, importante a causa de este volumen de mezcla asfáltica, probablemente no contemplada en el diseño original del puente.</p>	<p>No se deben colocar más sobrecapas de asfalto, cuando se realicen recarpeteos se debe escarificar las capas adicionales y ajustar los niveles de rasante.</p>

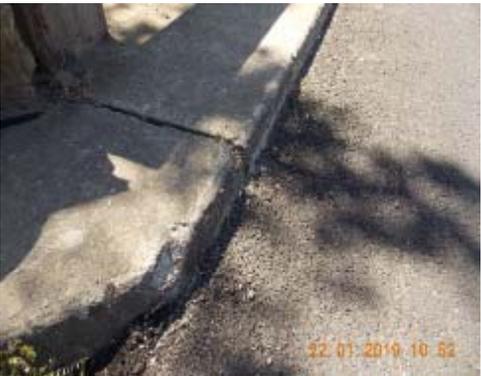
<p>Juntas de expansión obstruidas con mezcla asfáltica.</p>	<p>Juntas de expansión completamente obstruidas.</p>	<p>Se está restringiendo considerablemente la capacidad del puente de moverse lo cual puede generar sobreesfuerzos en otros elementos de la superestructura.</p>	<p>Realizar una reparación en las juntas del puente, colocando un material sellante elastomérico.</p>

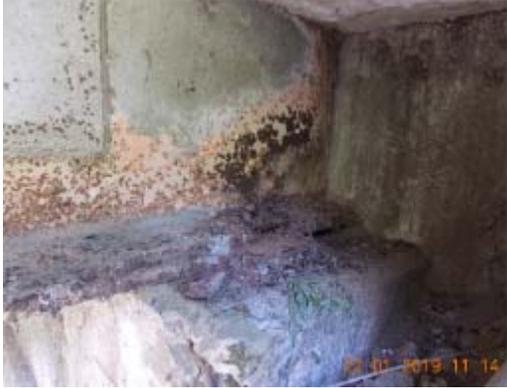
<p>Oxidación y corrosión con delaminación en apoyos de bastión Norte.</p>	<p>Se observa oxidación en varias zonas de las vigas metálicas con inicios de corrosión y delaminaciones locales.</p>	<p>De no darse un tratamiento oportuno a estos deterioros, se acortará considerablemente la vida útil de las vigas .</p>	<p>Realizar una limpieza general de las vigas y aplicar un sistema de protección anticorrosivo.</p>

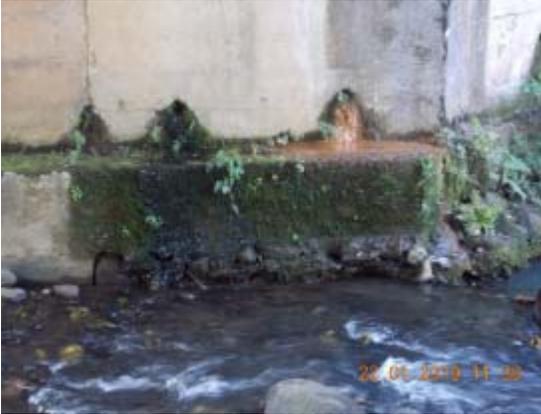
<p>Socavación leve en bastiones con afectación inicial de la fundación.</p>	<p>Se identifican inicios de socavación en uno de los bastiones.</p>	<p>Esto podría avanzar por debajo del nivel de fundación y afectar la estabilidad del bastión si no se atiende.</p>	<p>Realizar una obra de protección local que evite el avance de la socavación.</p>

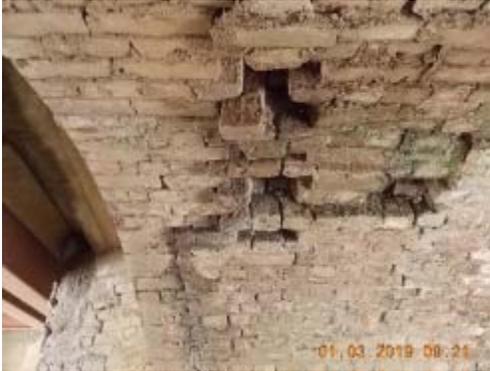
<p>Condición crítica de arco con falla parcial en extremos y ladrillos faltantes.</p>	<p>Se identifican pérdida de ladrillos y muchos otros sueltos en el arco del puente.</p>	<p>Es muy posible, dadas las condiciones actuales de deterioro del arco (zona vulnerables por cambios en las distribución de esfuerzos) y la carga de tránsito (alta) que tiene este puente, que más ladrillos se suelten y generen un agujero en la superficie de ruedo,</p>	<p>Las condiciones de la zona del arco en este puente justifican su sustitución.</p>

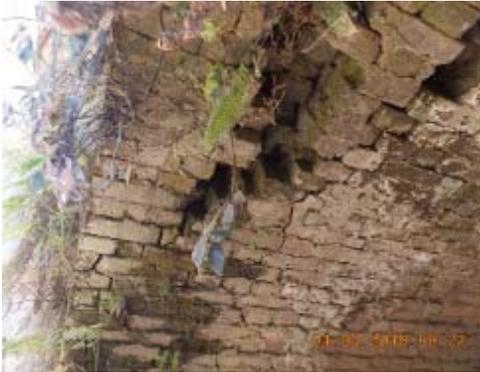
<p>Condición crítica de arco con falla parcial en extremos y ladrillos faltantes.</p>	<p>También el daño en el arco se muestra en los bordes.</p>	<p>En este caso es posible que la franja lateral del arco ceda hacia el costado de forma súbita.</p>	<p>Las condiciones de la zona del arco en este puente justifican su sustitución.</p>

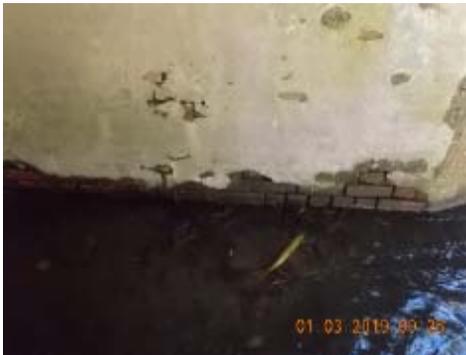
<p>Socavación inicial en zona del arco</p>	<p>Adicional al problema con el arco, el poco espacio ha generado un problema de socavación inicial.</p>	<p>Es posible que en este punto se den problemas de inundación por el poco espacio disponible y el aumento considerable de edificaciones en la zona.</p>	<p>En una sustitución del puente debe dimensionarse correctamente el caudal máximo que pasa por esta quebrada.</p>

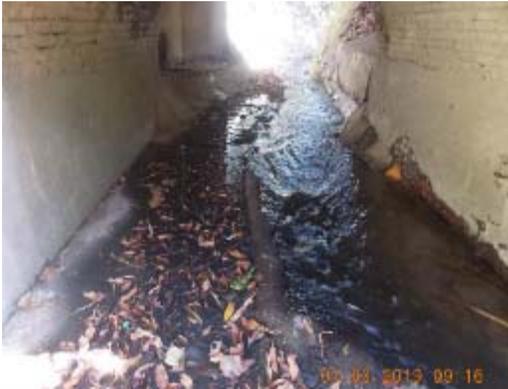
<p>En este punto se da un estrechamiento importante del cauce (posibles inundaciones).</p>	<p>Es posible que se den problemas de inundación durante la época lluviosa a causa del área limitada.</p>	<p>Es posible que en este punto se den problemas de inundación por el poco espacio disponible y el aumento considerable de edificaciones en la zona.</p>	<p>En una sustitución del puente debe dimensionarse correctamente el caudal máximo que pasa por esta quebrada.</p>
--	---	--	--

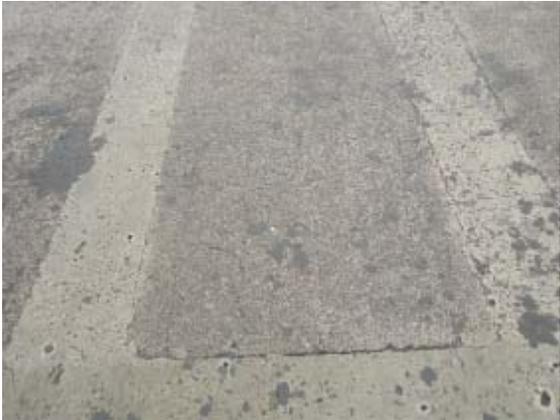
<p>Agrietamientos en dos direcciones en losa (zona superior de las vigas tipo canaleta)</p>	<p>Se identifican agrietamientos en dos direcciones en la zona superior de las vigas tipo canaleta.</p>	<p>Este tipo de agrietamiento es reflejo de un daño por fatiga del concreto.</p>	<p>Realizar un sellado de grietas. No se debe adicionar carga al puente a través de sobrelasas capas asfálticas, por ejemplo. En caso de que se desarrolle un agujero deber sustituirse la viga.</p>

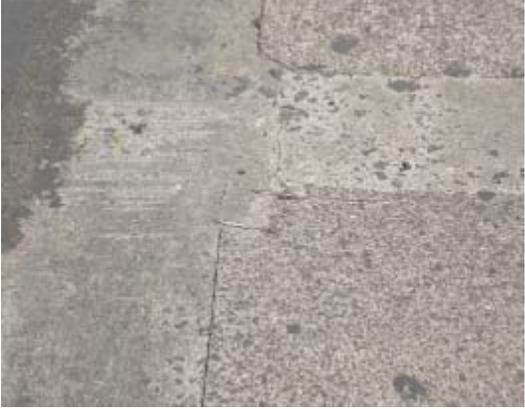
<p>Acero expuesto en superficie de ruedo.</p>	<p>Se identifica acero expuesto en la zona de unión de la viga con el bastión.</p>	<p>Este defecto constructivo podría generar daños en los vehículos.</p>	<p>Realizar una reparación local y eliminar el acero expuesto.</p>

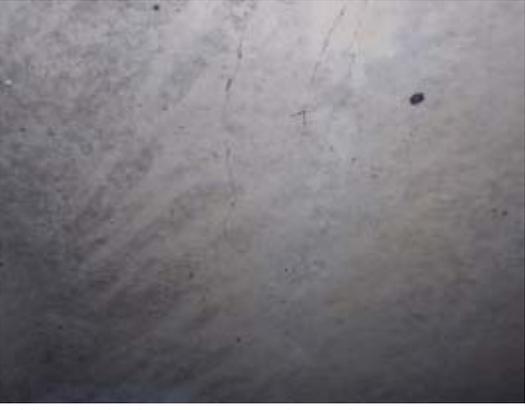
<p>Vigas principales con agrietamientos en zona central.</p>	<p>En la zona central de varias vigas se muestran agrietamientos.</p>	<p>Estas grietas son coincidentes con los agrietamientos vistos en la zona superior, indicativo de un proceso de fatiga que de agravarse puede generar desprendimientos de concreto y agujeros.</p>	<p>Realizar inspecciones periódicas de seguimiento para determinar si el daño se agrava en el tiempo.</p>

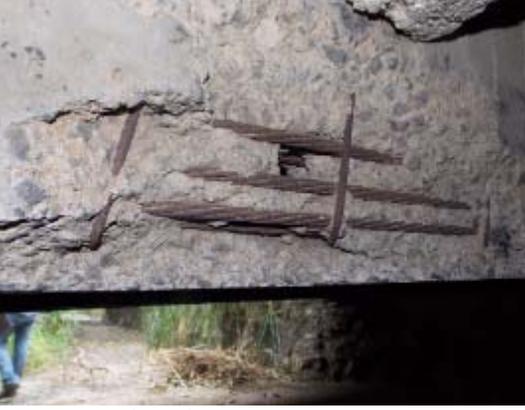
<p>Reventadura de viga con acero expuesto y descascaramiento severo.</p>	<p>Existe un deterioro grave por impacto en una de las vigas principales, con torones expuestos.</p>	<p>Este deterioro ha generado corrosión en los torones, es un daño grave pues la tensión que tienen estos cables es alta y su vida útil podría verse muy disminuida. Por esta exposición, es posible que se den fracturas adicionales verticales en la viga.</p>	<p>Sustituir este elemento pues los daños identificados no son reparables.</p>

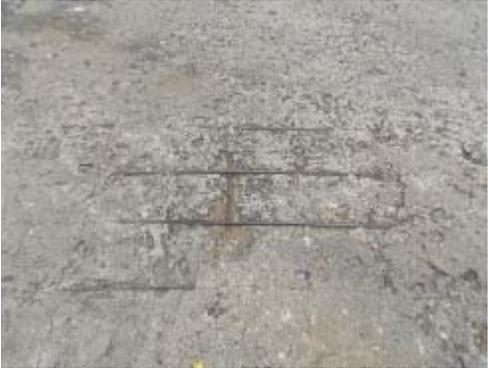
<p>Agrietamientos y acero expuesto en superficie de ruedo</p>	<p>Un sector del puente presenta desprendimientos que han expuesto el acero de refuerzo.</p>	<p>Este problema puede generar un agujero en la losa que representaría un riesgo de seguridad vial a los usuarios.</p>	<p>Realizar una reparación local valorando si es necesario que la misma sea en todo el espesor de la losa.</p>

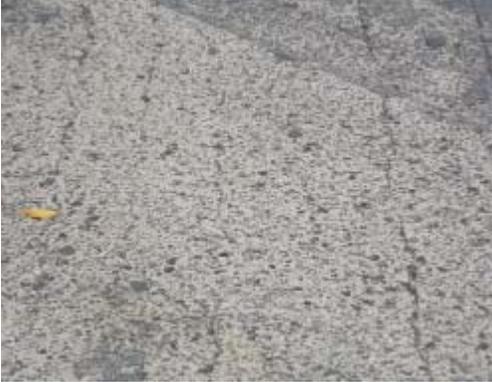
<p>Agrietamientos en superficie de ruedo</p>	<p>Se observan agrietamientos en la superficie de ruedo.</p>	<p>Los agrietamientos no se reflejan en la zona inferior de la losa, están en una fase inicial del deterioro.</p>	<p>Realizar un sellado de grietas para prevenir el ingreso de agua dentro de la losa.</p>

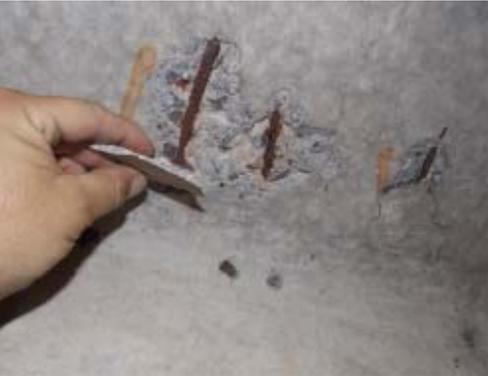
<p>Descascaramiento con acero expuesto y corrosión con pérdida de sección en vigas principales</p>	<p>Se presenta descascaramiento en vigas principales con acero expuesto.</p>	<p>El acero presenta oxidación, lo que indica que el problema lleva algún tiempo, de no atenderse el acero puede fallar por corrosión.</p>	<p>Realizar una reparación local de la zona afectada, asegurándose de remover el óxido presente en el acero.</p>

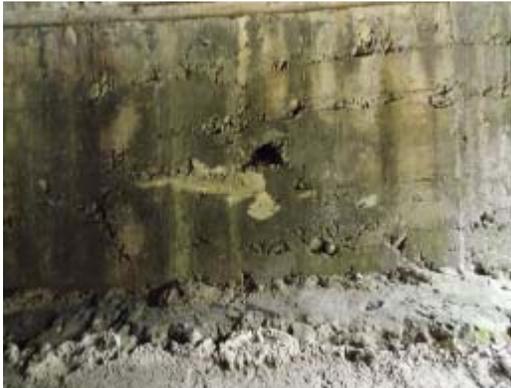
<p>Presencia de nidos de piedra en bastiones.</p>	<p>En los bastiones se identifican muchos nidos de piedra que permiten el ingreso de humedad.</p>	<p>El ingreso de humedad en los bastiones puede generar problemas de durabilidad en el concreto.</p>	<p>Realizar una reparación superficial de los nidos de piedra (repello).</p>
---	---	--	--

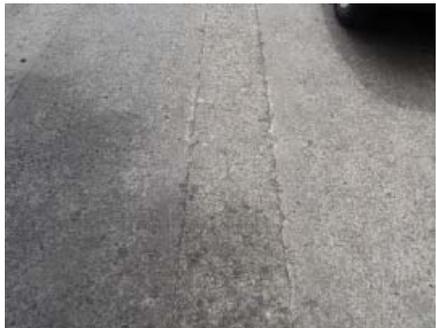
<p>Agrietamientos leves en superficie de ruedo.</p>	<p>Se observan agrietamientos en la superficie de ruedo.</p>	<p>Los agrietamientos no se reflejan en la zona inferior de la losa, están en una fase inicial del deterioro.</p>	<p>Realizar un sellado de grietas para prevenir el ingreso de agua en el interior de la losa.</p>

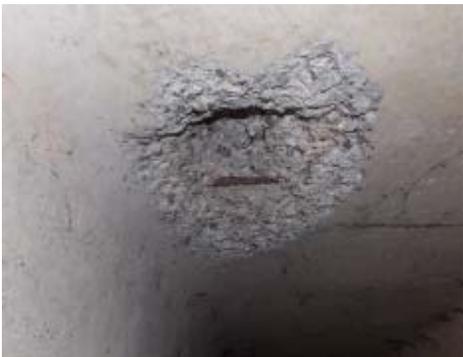
<p>Viga con desprendimientos y acero expuesto.</p>	<p>Se presenta descascaramiento en las vigas principales con acero expuesto.</p>	<p>El acero presenta oxidación, lo que indica que el problema lleva algún tiempo. De no atenderse el acero puede fallar por corrosión.</p>	<p>Realizar una reparación local de la zona afectada, asegurándose de remover el óxido presente en el acero.</p>

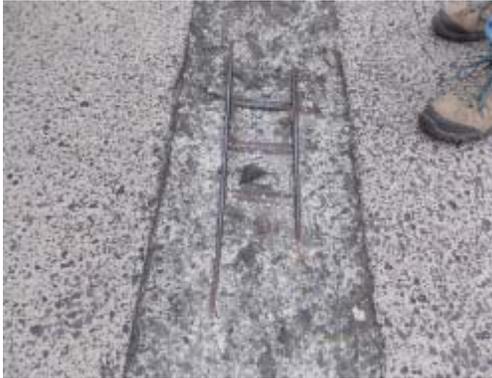
Agrietamiento con acero expuesto en losa superior.	Un sector del puente presenta desprendimiento de concreto, por lo que se ha expuesto el acero de refuerzo.	Este problema puede generar un agujero en la losa que representaría un riesgo de seguridad vial a los usuarios.	Realizar una reparación local valorando si es necesario que la misma sea en todo el espesor de la losa.

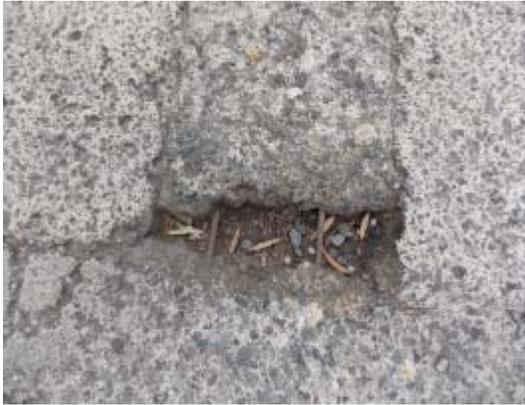
Desprendimiento de concreto con acero expuesto en zona de unión viga-bastión.	Presencia de desprendimiento de concreto en unión bastión-viga.	Este desprendimiento no se refleja en parte inferior de la unión, pero eventualmente podría afectar el comportamiento de la viga al perder material de empotramiento.	Realizar una reparación local y evaluar si la viga mantiene sus condiciones de apoyo y restricción de movimiento.

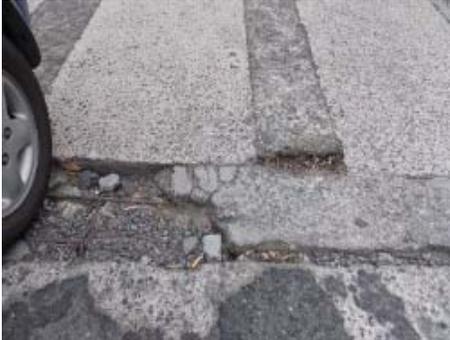
Daño en bastión zona superior cerca de apoyo.	Presencia de desprendimiento de concreto en unión bastión-viga.	Este desprendimiento no se refleja en parte inferior de la unión, pero eventualmente podría afectar el comportamiento de la viga al perder material de empotramiento.	Realizar una reparación local y evaluar si la viga mantiene sus condiciones de apoyo y restricción de movimiento.

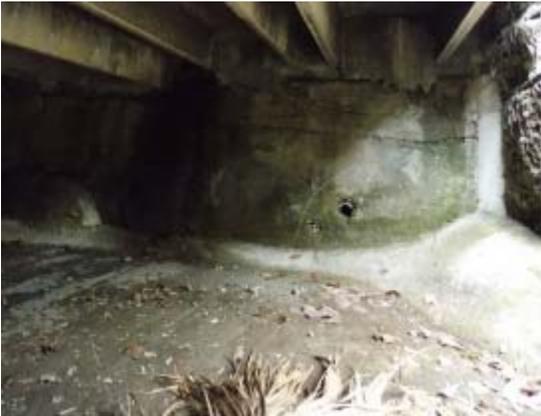
<p>Nidos de piedra identificados en bastiones.</p>	<p>En los bastiones se identifican muchos nidos de piedra que permiten el ingreso de humedad.</p>	<p>El ingreso de humedad en los bastiones puede generar problemas de durabilidad en el concreto.</p>	<p>Realizar una reparación superficial de los nidos de piedra (repello).</p>
--	---	--	--

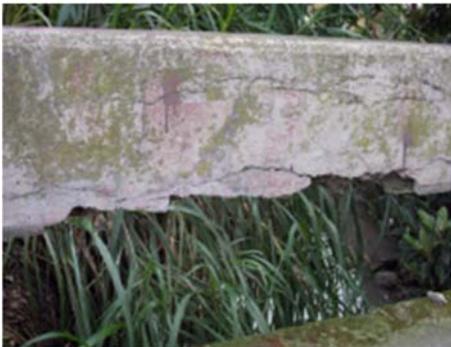
<p>Barandas presentan daños por agrietamientos y desprendimientos de concreto.</p>	<p>Las barandas presentan agrietamientos y desprendimientos de concreto.</p>	<p>Ante un impacto vehicular es posible que las barandas cedan y no puedan evitar que un vehículo caiga al cauce.</p>	<p>Sustituir las barandas del puente de acuerdo con <i>la Guía para el análisis y diseño de seguridad vial de márgenes de carreteras</i>, Mayo 2011</p>

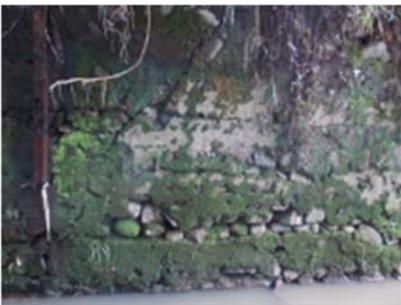
<p>Daños graves en aletones por desprendimiento de concreto, agrietamientos y rocas sueltas.</p>	<p>En el sector aguas arriba se tiene este muro de concreto ciclópeo con daños y socavación.</p>	<p>No se tiene claro si el muro pertenece a las obras del puente o si el mismo es un muro de retención de la propiedad colindante. Estos deterioros pueden comprometer la estabilidad del terreno.</p>	<p>Construir una obra de retención que impida una falla en este muro que genere una obstrucción en la entrada del puente.</p>

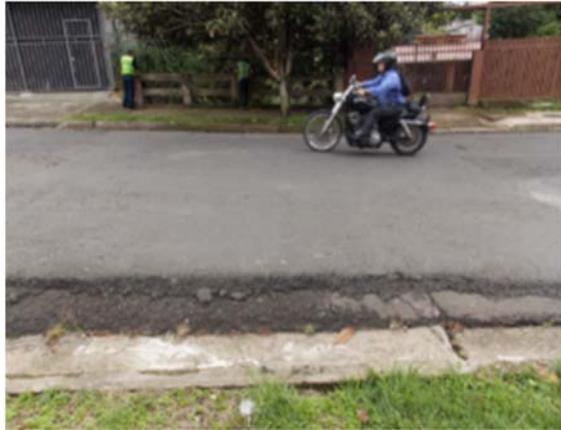
Sobrecapas de asfalto generan peso adicional en el puente.

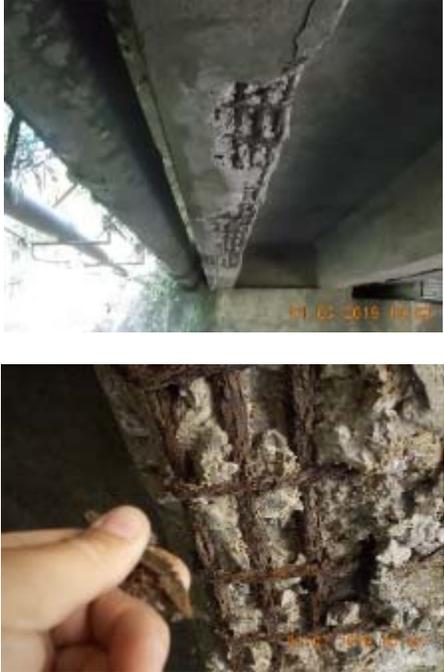
<p>Daños graves en vigas de concreto (acero corroído), daños por impacto.</p>	<p>Las vigas principales de concreto han sufrido impactos que han generado desprendimientos de concreto.</p>	<p>La exposición del acero de refuerzo al ambiente ha generado delaminación con pérdida de sección del refuerzo, esto claramente debilita la capacidad de carga de esta viga.</p>	<p>Utilizar un refuerzo externo que asegure que estas vigas no fallen de forma súbita. El daño al acero expuesto no es reparable.</p> <p>Valorar la sustitución de estas vigas.</p>

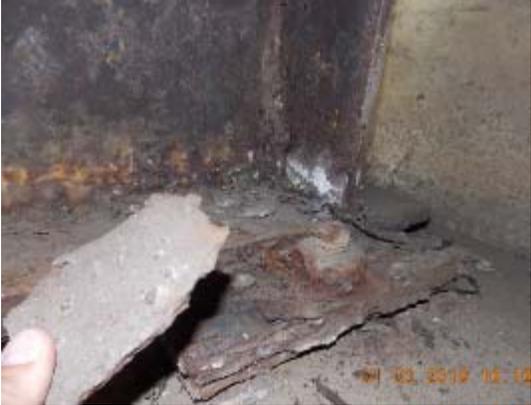
<p>Oxidación y corrosión de vigas principales y apoyos.</p>	<p>La zona de los apoyos de las vigas metálicas presenta corrosión con delaminación y pérdida de sección.</p>	<p>Estas zonas son particularmente susceptibles a los daños por humedad. Al darse una concentración de esfuerzos por la carga de la superestructura al bastión, el daño es mayor.</p>	<p>Sustituir los elementos metálicos dañados y generar medidas de protección para evitar nuevos problemas de corrosión.</p>

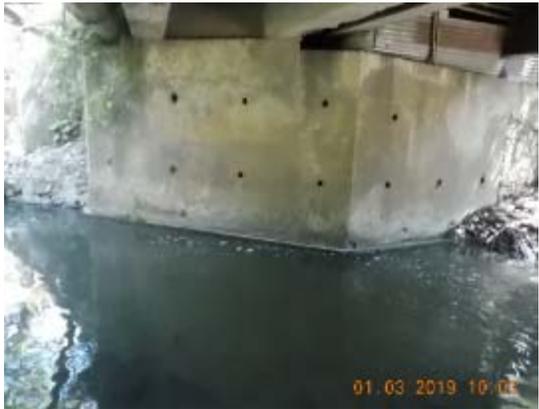
<p>01.03.2019 10:02</p> <p>Inicios de socavación en bastión norte.</p>	<p>Se identifican inicios de socavación en el bastión norte.</p>	<p>Si la socavación ha avanzado por debajo del nivel de cimentación se tendría una condición grave en el puente.</p>	<p>Realizar un relleno del material socavado y construir una obra de protección de la cimentación del bastión.</p>

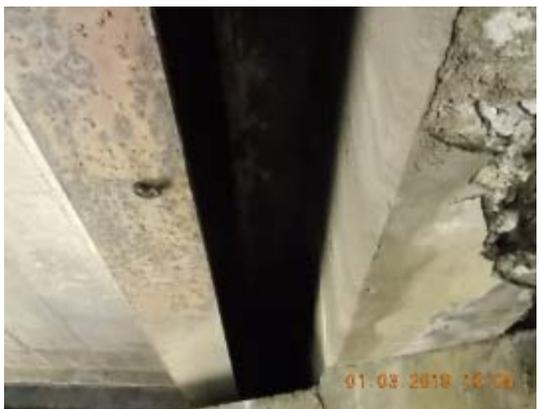
<p>01.03.2019 10:08</p> <p>Formación de grietas en zona de conexión longitudinal de ambas superestructuras.</p>	<p>En la unión de las dos superestructuras se forma una grieta.</p>	<p>Esta condición ha generado problemas en la superficie de ruedo en el pasado, especialmente a nivel de seguridad vial.</p>	<p>Dar seguimiento a la condición del pavimento en la superficie de ruedo para realizar reparaciones oportunas (bacheos – rellenos).</p>

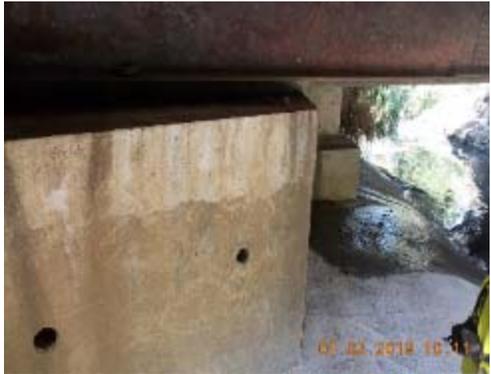
<p>01.03.2019 10:11</p> <p>Fugas de agua a través del bastión sur.</p>	<p>Existe un flujo de agua saliendo por detrás del bastión sur</p>	<p>Posible pérdida de material de relleno que podría generar un hundimiento en el acceso del puente.</p>	<p>Buscar la fuente de la fuga y repararla, revisar si existe pérdidas de material, si existieran se tendrá que sustituir el material.</p>

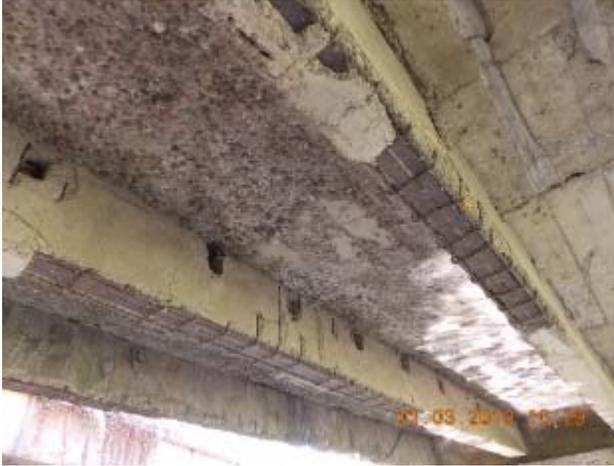
<p>Las vigas principales tienen el acero de refuerzo expuesto y con un alto grado de corrosión. La extensión del daño es severa.</p>	<p>Deterioros importantes en las vigas del puente.</p>	<p>La condición del acero expuesto con pérdida de sección en una gran extensión del área de las vigas del puente es un problema estructural grave al perderse capacidad de soporte del puente.</p>	<p>El puente, por su condición y antigüedad, debe sustituirse.</p>

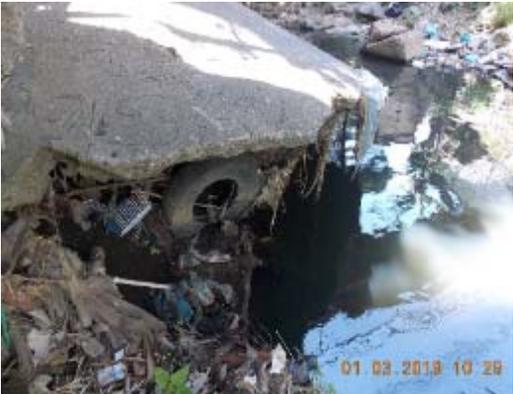
<p>La fundación del bastión-Este aparenta contar con una estructura de protección contra la socavación del bastión, la cual presenta socavación.</p>	<p>Gran socavación en obras de protección que podría extenderse a la cimentación.</p>	<p>La socavación ha ido incrementando con el paso de los años y el aumento de caudales, por lo que ya podría estar comprometida la zona de las cimentaciones.</p>	<p>El puente, por su condición y antigüedad, debe sustituirse.</p>

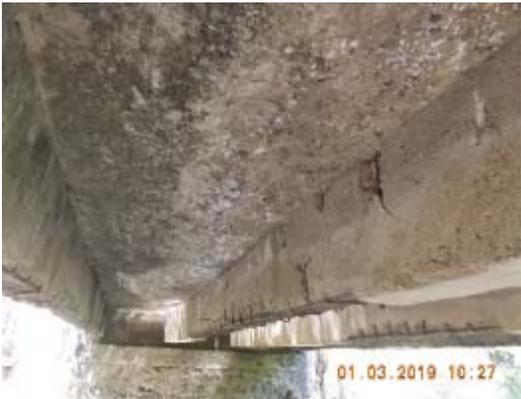
<p>01.03.2019 10:27</p> <p>La losa presenta nidos de piedra y, desprendimiento localizado de concreto. Además presenta eflorescencias. Los nidos de piedra se presentan en más del 50% de la superficie de la losa.</p>	<p>Nidos de piedra en zona inferior de la losa.</p>	<p>Esta condición favorece el ingreso de humedad al interior de la losa deteriorando el acero de refuerzo.</p>	<p>El puente por su condición y antigüedad debe sustituirse.</p>

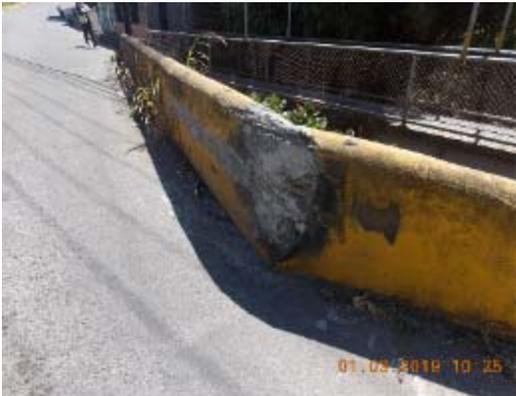
<p>01.03.2019 10:25</p> <p>Las barandas presentan desprendimientos de concreto, golpes, y acero expuesto</p>	<p>Se observan daños por impactos en las barandas del puente.</p>	<p>El alineamiento del puente propicia este tipo de colisiones.</p>	<p>El puente por su condición y antigüedad debe sustituirse.</p>

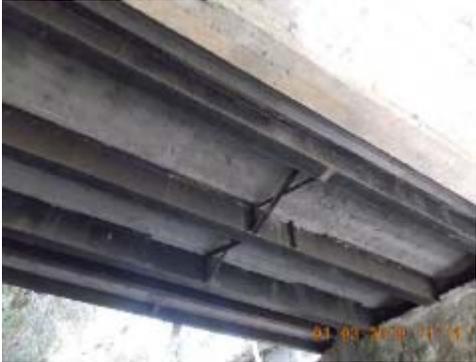
<p>Vigas principales de acero con inicios de oxidación y corrosión.</p>	<p>En las vigas principales se observa oxidación en la totalidad del área.</p>	<p>De no atenderse esta situación las vigas podrían perder capacidad por efecto de la corrosión.</p>	<p>Realizar una limpieza general y aplicar un sistema de protección anticorrosivo.</p>

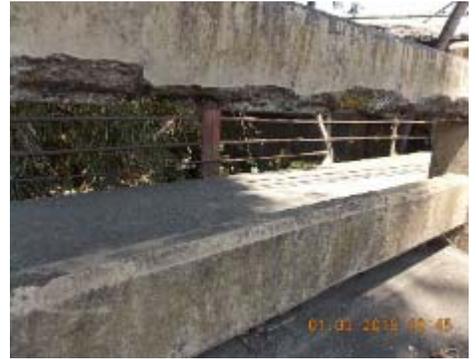
<p>Barandas con desprendimientos de concreto y acero expuesto.</p>	<p>Las barandas muestran deterioro por desprendimiento del concreto.</p>	<p>Se tiene exposición del acero de refuerzo, con lo cual se presentaría el efecto de la oxidación y corrosión sobre el mismo.</p>	<p>Evaluar si es posible repararlas localmente, de lo contrario deben ser reemplazadas.</p>

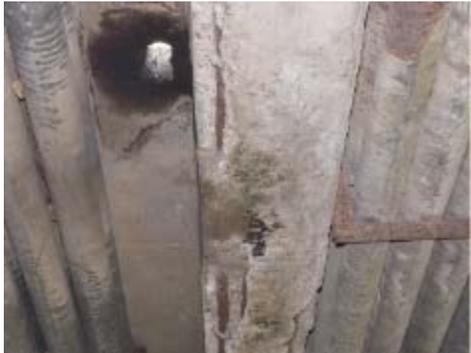
<p>Se observan grietas en una dirección, descascaramiento y acero expuesto con pérdida de sección en viga externa del puente.</p>	<p>Acero expuesto y agrietamientos en vigas principales.</p>	<p>Este acero ya se muestra oxidado y de no atenderse se podría dar un proceso de corrosión y eventual falla de la viga.</p>	<p>Valorar si es posible proteger el acero, en caso de que el daño en el concreto sea irreparable se recomienda la utilización de un refuerzo externo o de sustituir la viga.</p>

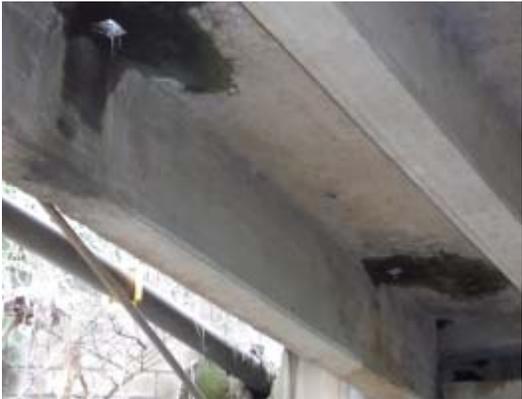
<p>Se tienen acumulaciones de humedad en el puente por drenajes sin extensiones.</p>	<p>El concreto podría deteriorarse rápidamente al estar sometido a una humedad constante.</p>	<p>Colocar extensiones a un nivel de al menos un metro por debajo de las vigas principales.</p>	
<p>El puente requiere la colocación de extensiones en los drenajes de la superficie de ruedo.</p>

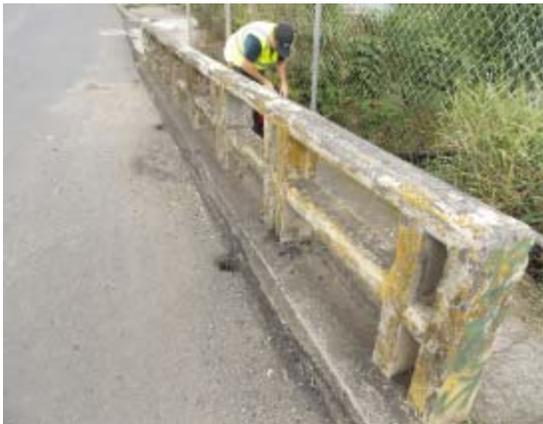
<p>Se muestran desprendimientos menores en las barandas.</p>	<p>Los daños no son graves pero requieren atención preventiva.</p>	<p>Realizar un proceso de repello y pintura de las barandas.</p>
<p>Las barandas presentan algunos deterioros menores.</p>
