PROGRAMA DE INFRAESTRUCTURA DEL TRANSPORTE (PITRA)

LM-PI-GM-INF-06-2019

INFORME DE INSPECCIÓN Y EVALUACIÓN DE LOS PUENTES EN EL CANTÓN DE GOICOECHEA

Preparado por:
Unidad de Gestión Municipal

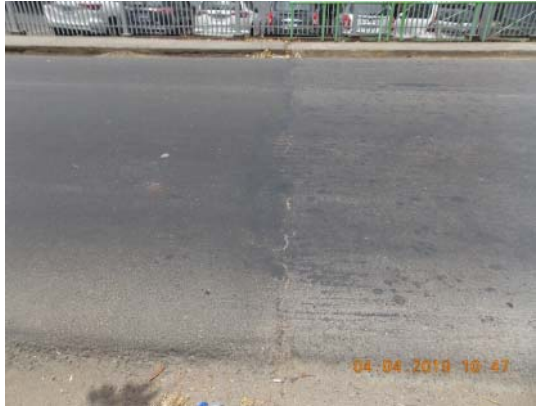
<p>Sobrecapas de asfalto en superficie de ruedo.</p>	<p>Se identifica una capa de mezcla asfáltica por encima de la losa de ruedo.</p>	<p>Estas capas adicionales ejercen una carga permanente adicional sobre la estructura, probablemente no contemplada en el diseño original del puente,.</p>	<p>No se debe colocar más capas de asfalto sobre este puente. Se recomienda más bien remover estas capas de asfalto adicionales.</p>

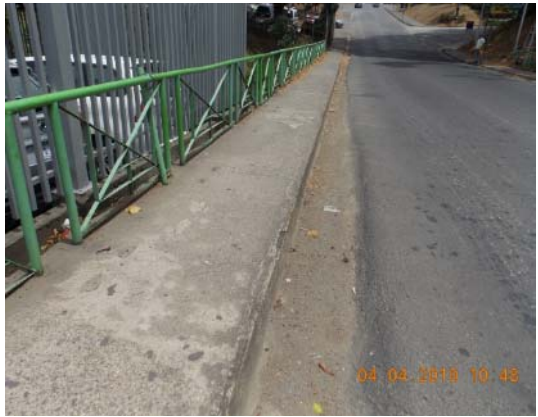
<p>No hay drenajes superficiales en el puente.</p>	<p>No se identifican drenajes verticales en la superficie de rodamiento del puente.</p>	<p>La carencia de drenajes genera empozamientos en la superficie de ruedo y con ello, posible saturación de los elementos de concreto.</p>	<p>Realizar una búsqueda exhaustiva de posibles drenajes obstruidos con mezcla asfáltica para proceder con su limpieza y permitir el paso del agua hacia el cauce.</p>

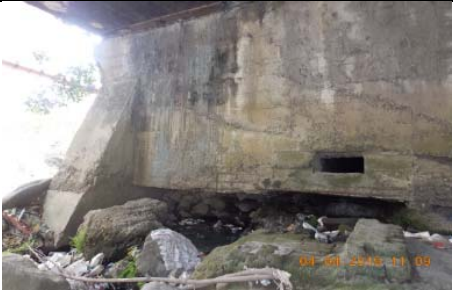
<p>Existen flujos constantes de agua por detrás del bastión sur.</p>	<p>Estos flujos pueden socavar el material de relleno de la aproximación y generar deformaciones</p>	<p>Se debe localizar la fuente de la fuga de agua (pluvial, sanitaria, potable) y realizar la reparación correspondiente con la consecuente</p>

<p>Flujos importantes de agua por detrás del bastión sur, socavación grave.</p>		importantes en este acceso.	sustitución del material perdido del relleno.

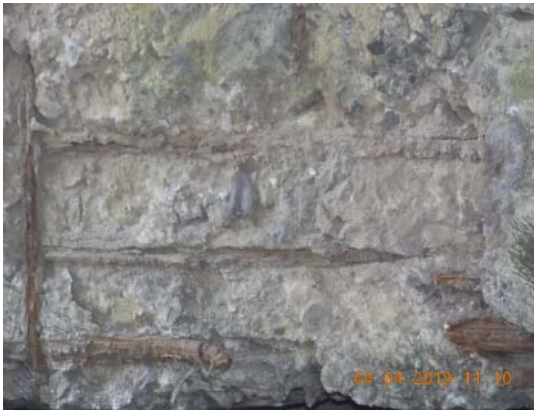
<p>Acero expuesto en vigas principales, bastiones y contrafuertes.</p>	Se identifican zonas con acero expuesto en diferentes elementos estructurales.	Estos desprendimientos han permitido que el acero se deteriore en zonas específicas.	Valorar cada zona de forma independiente para decidir si el daño puede ser atendido con reconstrucciones puntuales o si se requiere la colocación de un refuerzo externo.

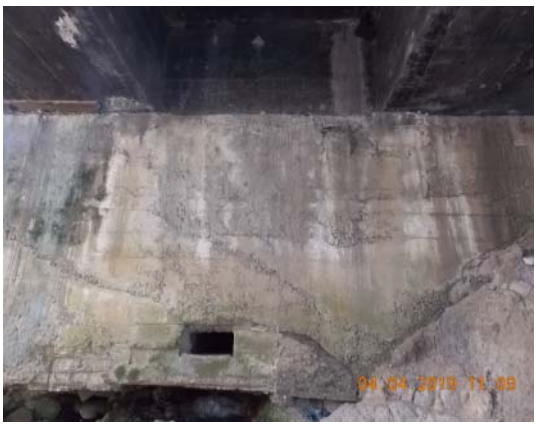
<p>Abundantes nidos de piedra en bastiones</p>	En los bastiones existen zonas amplias con nidos de piedra.	Los nidos de piedra permiten el paso de humedad hacia el interior del concreto, degradando el acero interno.	Realizar una reparación superficial (tipo repello) en los bastiones.
	Toda la superficie de la losa inferior y de las vigas presentan depósitos de humo.	Esta condición demuestra que por debajo de este puente se realizan quemas, un	Asumir medidas y acciones para evitar la presencia de indigentes

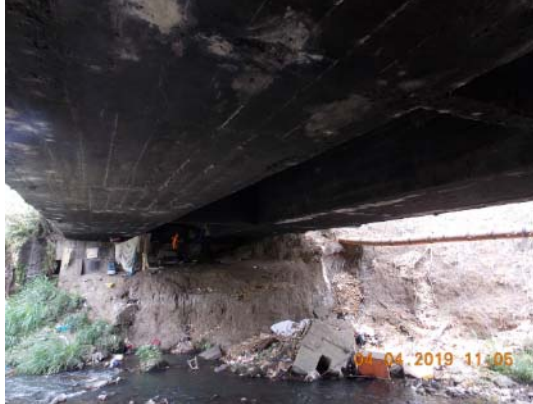
<p>En este puente se realizan quemas que han oscurecido las superficies generando riesgo de debilitamiento del acero de refuerzo interno.</p>		<p>posible incendio puede debilitar el acero interno de las vigas y losa.</p>	<p>que habitan por debajo de este puente.</p>
---	--	---	---

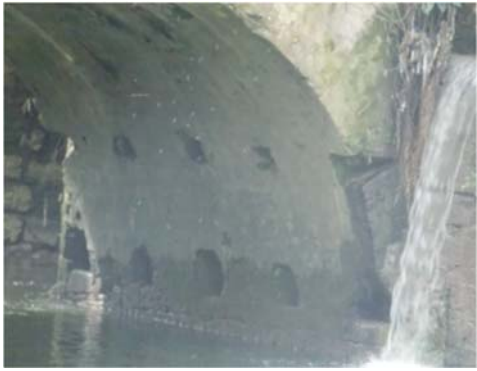
<p>Ausencia de algunos elementos de mampostería (rocas) en el arco</p>	<p>Se identifica faltante de elementos de mampostería en el arco.</p>	<p>La ausencia de estas rocas crea zonas de vulnerabilidad hacia la pérdida de material de relleno con cambios en la distribución de esfuerzos.</p>	<p>Restituir los elementos perdidos asegurando un adecuado contacto con las piedras originales.</p>
	<p>Existe socavación localizada en los muros de contención, en la margen izquierda del cauce.</p>	<p>Se podrían presentar deslizamientos en los taludes cercanos que eventualmente pueden obstruir el cauce y generar un represamiento.</p>	<p>Realizar reparaciones en los muros de contención afectados y construir obras de protección contra socavación en sus fundaciones.</p>

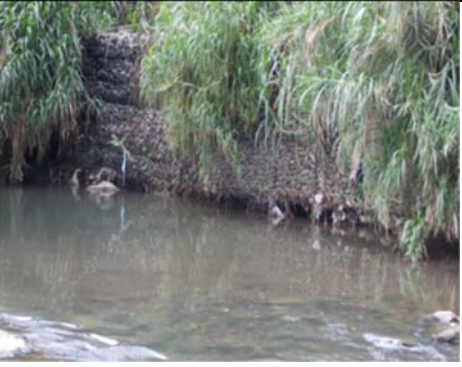
<p>Problemas de socavación tanto en muros de retención conexos al puente como en la fundación del mismo</p>

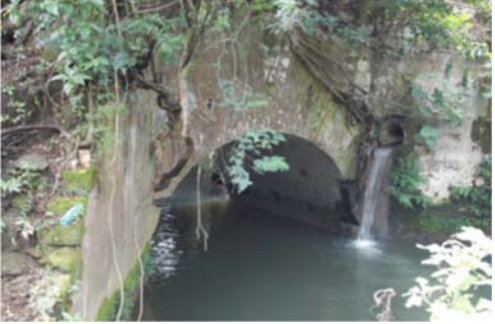
<p>Capacidad hidráulica de esta estructura es limitada</p>	<p>Durante las crecientes el volumen de aguas supera la capacidad hidráulica del puente.</p>	<p>Al presentarse estos eventos se generan empujes laterales a la estructura que puede generar daños en accesos y en el arco.</p>	<p>No hay forma de solucionar esta situación en el puente actual. La única alternativa sería sustituyendo el puente en su totalidad por uno de mayor longitud y mayor área hidráulica.</p>

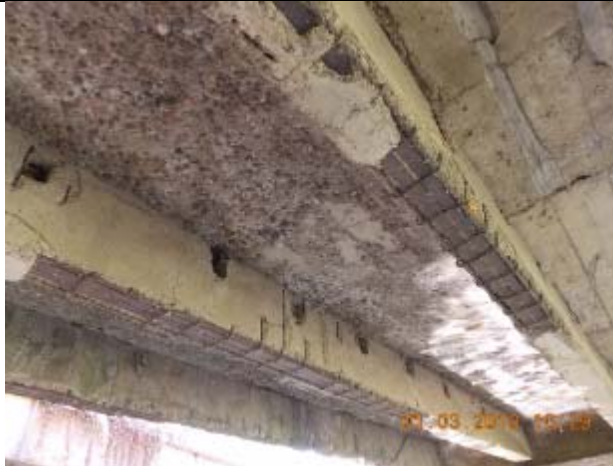
Daño encontrado	Observaciones	Riesgo o vulnerabilidad	Recomendaciones
	<p>Daños importantes en las vigas del puente.</p>	<p>La condición del acero expuesto con pérdida de sección, en una gran extensión del área de las vigas del puente, es un problema estructural grave, pues puede perderse capacidad de soporte del puente.</p>	<p>El puente por su condición y antigüedad debe sustituirse.</p>

<p>Las vigas principales tienen el acero de refuerzo expuesto y con un alto grado de corrosión. La extensión del daño es severa.</p>

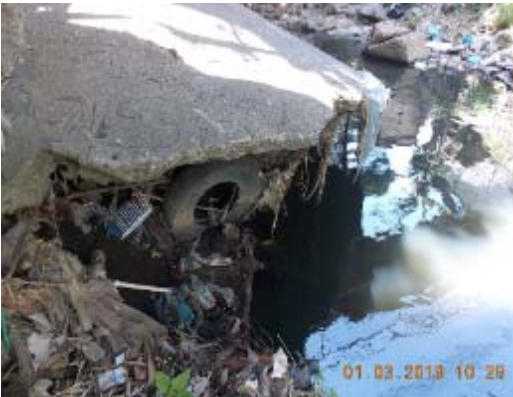
<p>La fundación del bastión-Este aparenta contar con una estructura de protección contra la socavación del bastión, la cual presenta socavación.</p>	<p>Gran nivel de socavación en obras de protección que puede extenderse a la cimentación.</p>	<p>La socavación ha ido incrementando con el paso de los años y el aumento de caudales, por lo que ya podría estar comprometida la zona de las cimentaciones.</p>	<p>El puente por su condición y antigüedad debe sustituirse.</p>
	<p>Nidos de piedra en la zona inferior de la losa, en más de un 50% de la superficie.</p> <p>Presenta zonas con eflorescencia.</p>	<p>Estos deterioros favorecen el ingreso de humedad a interior de la losa deteriorando el acero de refuerzo.</p>	<p>El puente por su condición y antigüedad debe sustituirse.</p>

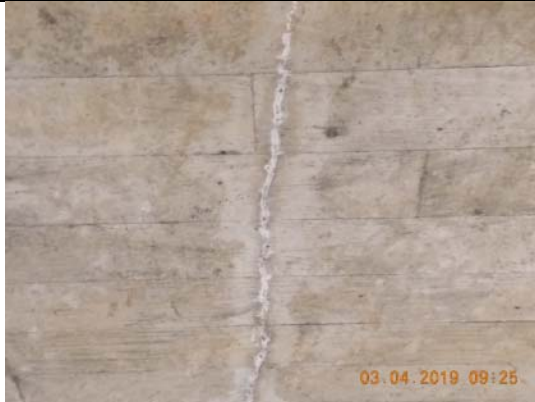
<p>Agrietamientos de contracción en losa inferior, nidos de piedra</p>	<p>Se identifican agrietamientos de contracción en el concreto y algunos nidos de piedra.</p>	<p>Ambos deterioros facilitan el ingreso de humedad al interior de la losa que propicia la oxidación y corrosión del acero interno.</p>	<p>Realizar un sellado de estos deterioros por medio de un repello superficial.</p>

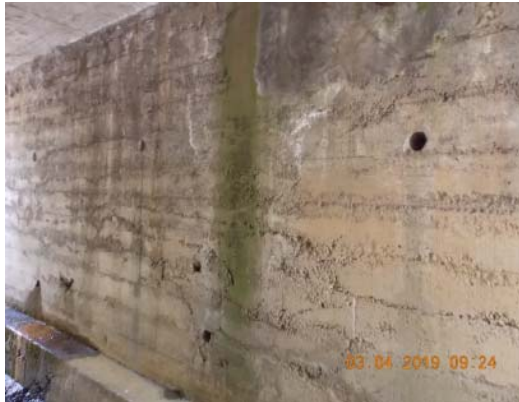
<p>Nidos de piedra en bastiones</p>	<p>Se identifican nidos de piedra en la superficie de ambos bastiones.</p>	<p>Estos nidos de piedra facilitan el paso de humedad al interior de los bastiones generando degradación del concreto.</p>	<p>Realizar un sellado de estos deterioros por medio de un repello superficial.</p>

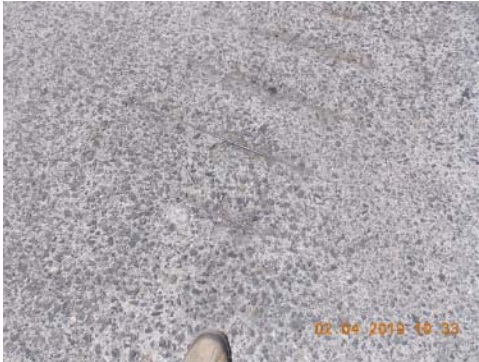
<p>Se identifica un desgaste superficial de la losa con acero expuesto.</p>	<p>Se identifica un desgaste superficial que expone el acero de la losa.</p>	<p>De no atenderse este problema el acero iniciara un proceso de corrosión y debilitará la losa del puente generando eventualmente un agujero en la losa.</p>	<p>Realizar una reparación localizada de esta zona (evaluar si es necesario realizarla a medio espesor de losa o su totalidad).</p>

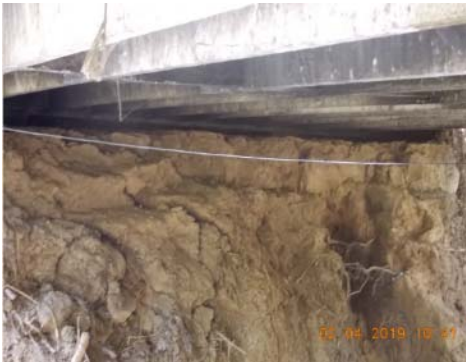
<p>El puente esta soportado por vigas cabezales superficiales.</p>	<p>El puente no cuenta con cimentaciones profundas.</p>	<p>La cercanía de las cimentaciones superficiales a un talud representa un riesgo de deslizamiento ante una creciente o un sismo.</p>	<p>Construir obras de retención en ambos taludes para asegurar que el material de soporte de las cimentaciones no tienda a deslizarse, según un estudio de reparación realizado por un profesional experto.</p>

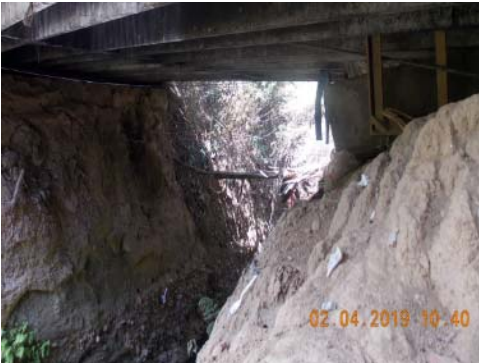
<p>El cauce del río ha sufrido degradación comprometiendo la estabilidad de los taludes.</p>	<p>La acción erosiva del río ha incrementado la altura de los taludes en ambos márgenes.</p>	<p>La cercanía de las cimentaciones superficiales a un talud representa un riesgo de deslizamiento ante una creciente o un sismo.</p>	<p>Construir obras de retención en ambos taludes para asegurar que el material de soporte de las cimentaciones no tienda a deslizarse, según un estudio de reparación realizado por un profesional experto.</p>

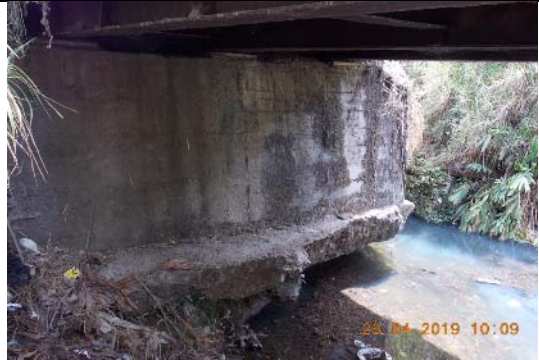
<p>Socavación grave en ambos bastiones - condición crítica</p>	<p>Las cimentaciones de ambos bastiones están comprometidas por efecto de la socavación local.</p>	<p>La pérdida de material por debajo de la cimentación puede generar deslizamientos y volcamiento de los bastiones.</p>	<p>Realizar obras de mitigación de la socavación y de rellenado de las zonas socavadas.</p> <p>Construir estructuras de protección de los bastiones y valorar trabajos de desvío del cauce.</p>

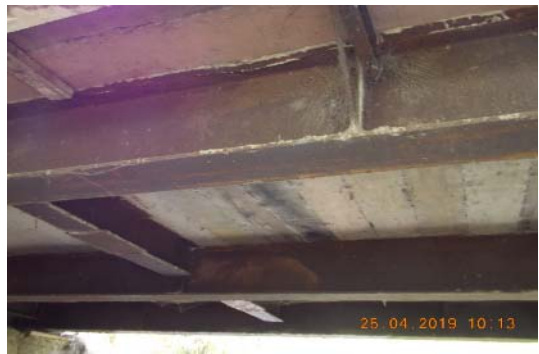
<p>Vigas principales con oxidación e inicios de corrosión</p>	<p>Oxidación y corrosión de vigas de acero.</p>	<p>La pérdida de sección en las vigas de acero debilitaría la superestructura y comprometería la capacidad de soporte del puente.</p>	<p>Realizar una limpieza de la viga y remover toda la oxidación. Posteriormente aplicar un sistema de protección con pintura.</p>

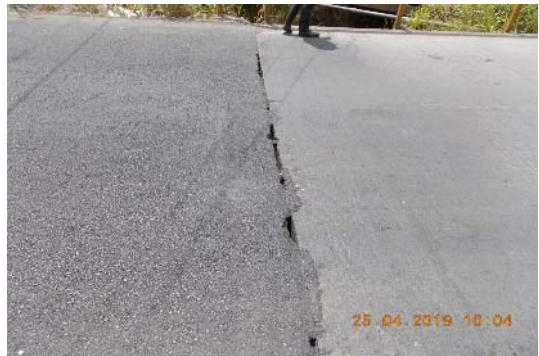
<p>Juntas de expansión sin sellos</p>	<p>Las juntas de expansión no tienen sellos y están parcialmente bloqueadas con mezcla asfáltica.</p>	<p>La ausencia de un sello facilita la entrada de agua y sedimento a la zona de los apoyos.</p>	<p>Colocar un sellante elastomérico que sea capaz de absorber los desplazamientos de la superestructura a la vez, evitar el flujo de agua hacia los apoyos.</p>

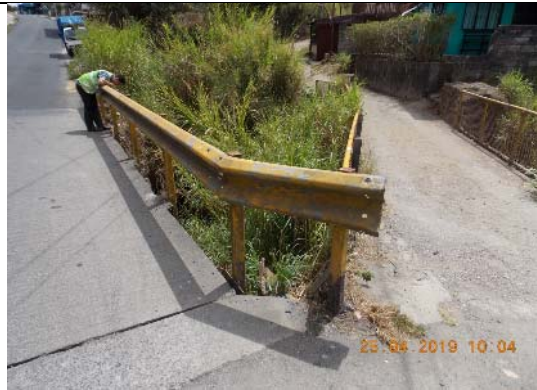
<p>Faltan canalizadores en los accesos del puente</p>	<p>Las barandas no tienen las terminales correctas en los extremos ni elementos canalizadores.</p>	<p>La configuración actual puede generar, durante un accidente, que estas barandas penetren el vehículo.</p>	<p>Colocar terminales adecuadas para evitar el riesgo de daños graves por introducción de extremo de baranda dentro de un vehículo, de acuerdo con <i>la Guía para el análisis y diseño de seguridad vial de márgenes de carreteras</i>, Mayo 2011.</p>
---	--	--	---

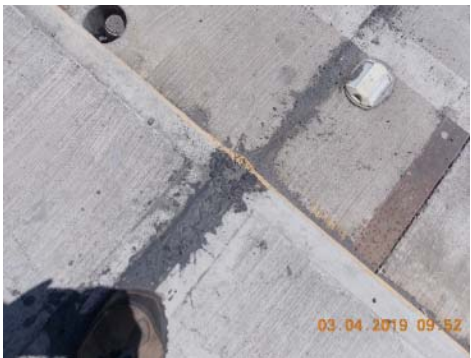
<p>Sellos de junta inadecuados (mezcla asfáltica)</p>	<p>El sello existente en las juntas de expansión es ligante asfáltico con agregado grueso.</p>	<p>Estos sellos normalmente son construidos con materiales elastomérico o de tipo silicón. No se puede asegurar que este tipo de sello funcione.</p>	<p>Sustituir el material de sello de juntas por uno de tipo elastomérico o de tipo silicón.</p>

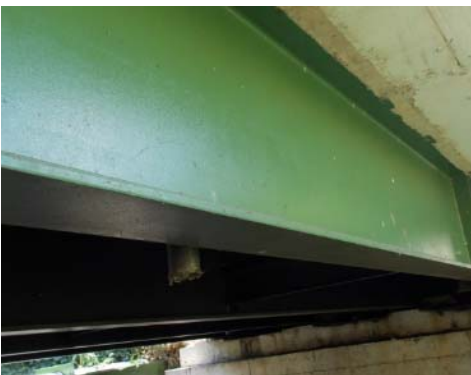
<p>Se deben extender algunos drenajes</p>	<p>Los tubos de drenaje no tienen la longitud suficiente.</p>	<p>La posición de la salida de los tubos hace que el agua de escorrentía salpique el acero de las vigas principales propiciando la oxidación y corrosión.</p>	<p>Extender los tubos de drenaje al menos 1m por debajo del nivel inferior de las vigas.</p>

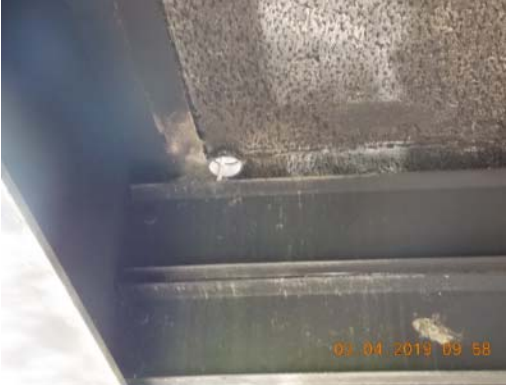
<p>03.04.2019 09:58</p> <p>Algunos drenajes quedaron mal alineados y esto favorece el contacto del agua con las vigas</p>	<p>Las salidas de los drenajes verticales de la losa no están bien ubicadas y carecen de tuberías.</p>	<p>Estas configuraciones favorecen la aparición de oxidación y corrosión en las vigas principales reduciendo la vida útil de las mismas.</p>	<p>Sellar las salidas de drenaje que están directamente ubicadas sobre las vigas, colocar tubos de extensión en las que carecen de los mismos hasta una altura de 1m por debajo del nivel inferior de las vigas.</p>

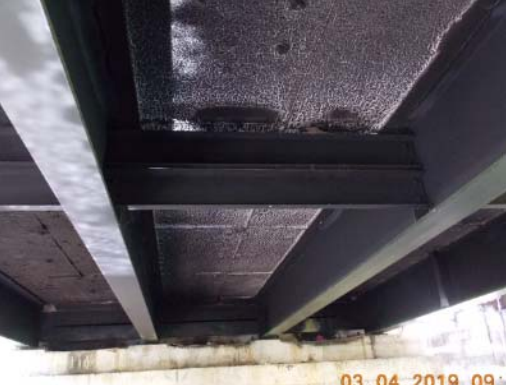
<p>03.04.2019 09:58</p> <p>Las quemaduras en este puente pueden generar daños en el concreto y vigas</p>	<p>La superficie de la losa inferior y de las vigas presentan depósitos de humo.</p>	<p>Existe el riesgo de que un incendio provoque daños en el acero por exposición a altas temperaturas y por remoción de la pintura de protección.</p>	<p>Asumir medidas y acciones para evitar la presencia de indigestos que habitan por debajo de este puente.</p>

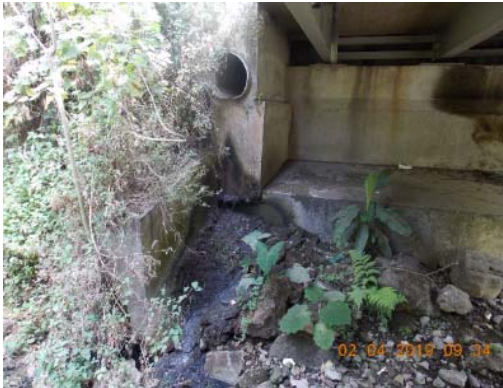
<p>Manejo de aguas salida pluvial aguas abajo margen derecha puede generar socavación de protección.</p>	<p>Existe un manejo inadecuado de aguas pluviales en el bastión Norte.</p>	<p>Esta condición puede provocar socavación local ubicada en la zona del bastión.</p>	<p>Construir una obra de canalización adecuada de las aguas pluviales hacia el cauce de la quebrada.</p>

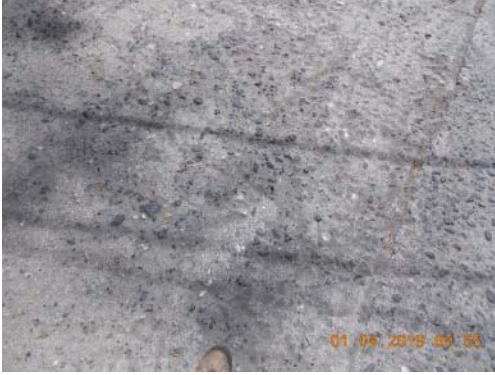
<p>Agregados expuestos y desgaste de losa.</p>	<p>La losa del puente presenta desgaste superficial.</p>	<p>Un desgaste excesivo en la losa puede generar desprendimiento de agregados y agujeros en la losa si no se atiende a tiempo.</p>	<p>Puede considerarse la aplicación de un sello asfáltico para evitar un mayor desgaste y mantener los agregados unidos a la losa.</p>

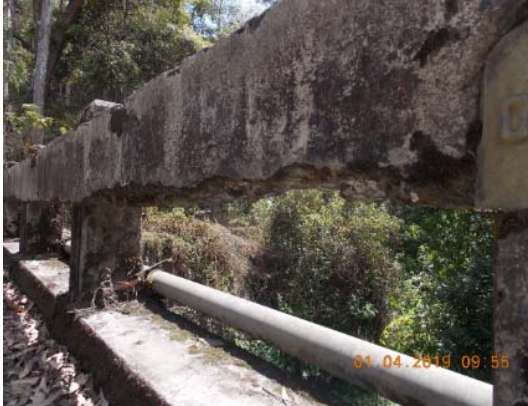
<p>Barandas con deterioros y acero expuesto.</p>	<p>Las barandas muestran deterioros con agrietamientos, desprendimientos y acero expuesto.</p>	<p>Estos deterioros atentan contra la capacidad de soportar un impacto de forma segura por parte de las barandas, lo cual pone en riesgo a los usuarios.</p>	<p>Valorar la reconstrucción de estas barandas de acuerdo con <i>la Guía para el análisis y diseño de seguridad vial de márgenes de carreteras</i>, Mayo 2011.</p>

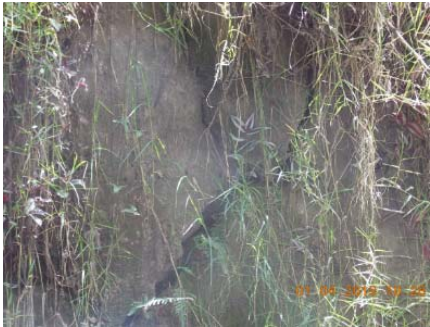
<p>Agrietamiento considerable entre aletón y bastión margen derecha aguas arriba.</p>	<p>Existe una separación entre el aletón y el bastión en esta zona del puente.</p>	<p>Existe el riesgo de deslizamiento si el aletón llegase a fallar, esto podría afectar el relleno de aproximación.</p>	<p>Se debe diseñar y construir una obra de retención que asegure la estabilidad del relleno de aproximación.</p>
