Informe Final LM-PI-AT-120-2018

Evaluación de la calidad de la mezcla asfáltica y el desempeño del pavimento del proyecto: Estudios previos, diseño y construcción de la Ruta Nacional N° 257 - Acceso a la terminal de contenedores de Moín

INFORME DE AUDITORÍA TÉCNICA EXTERNA

Evaluación de la calidad de la mezcla asfáltica y desempeño del proyecto: Estudios previos, diseño y construcción de la Ruta Nacional N° 257, Acceso a la terminal de contenedores de Moín

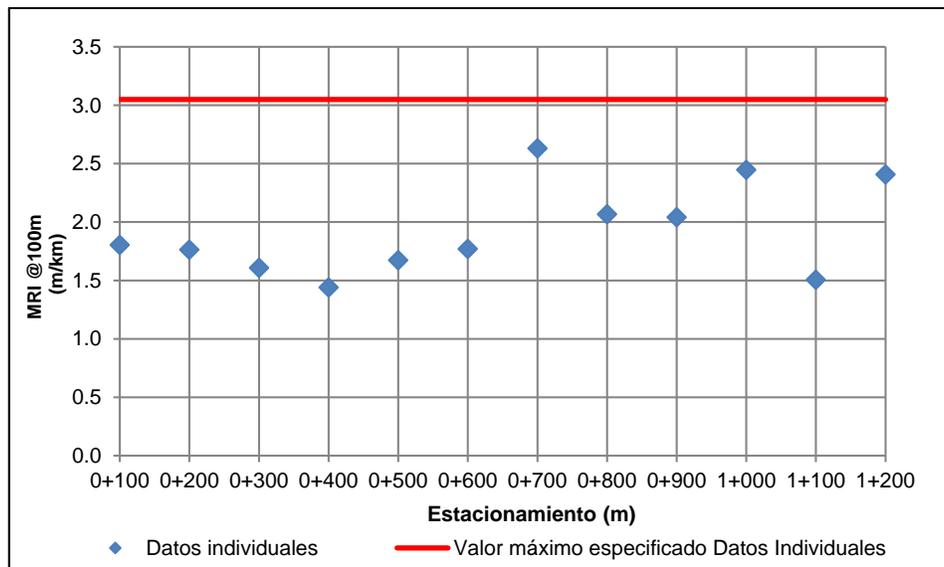
El 100% de los valores individuales de IRI del carril externo, se encuentra por debajo del límite superior de 3,0 m/km (ver Figura 1). De la misma manera, en la Tabla 2 todos los promedios consecutivos de 10 valores de IRI tienen un valor inferior a 2,5 m/km.

Figura 1. Valores individuales de IRI, sentido: Ruta Nacional N° 32 – TCM (carril externo)
Fuente: LanammeUCR, Informe de Ensayo I-0909-18.

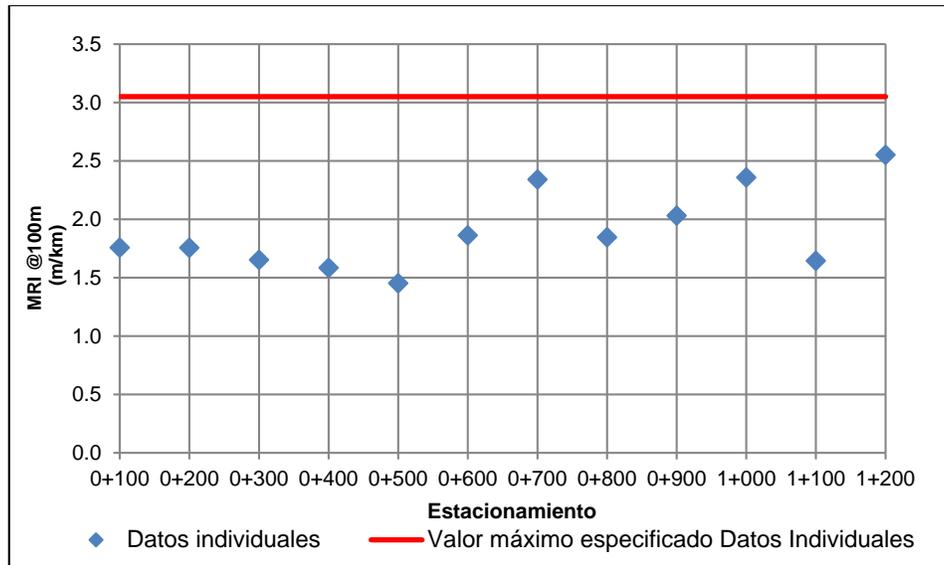
Para el carril interno, el 100% de los valores individuales de IRI se encuentra por debajo del límite superior de 3,0 m/km (ver Figura 2). De la misma manera, todos los promedios consecutivos de 10 valores de IRI tienen un valor inferior a 2,5 m/km (ver Tabla 5).

Figura 2. Valores individuales de IRI, sentido: Ruta Nacional N° 32 – TCM (carril interno)
Fuente: LanammeUCR, Informe de Ensayo I-0909-18.

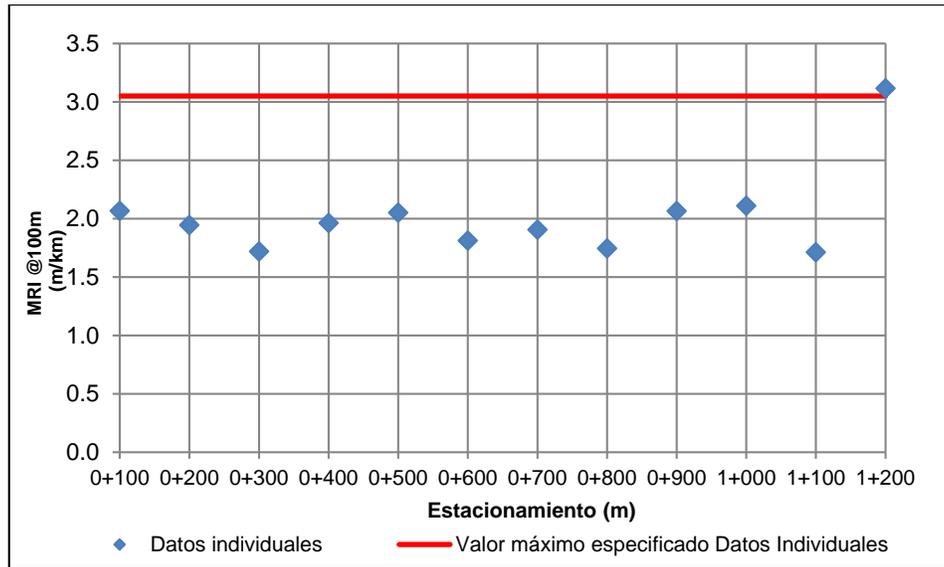
Para el carril externo, sólo el tramo comprendido entre los estacionamientos 1+100 y 1+200 se encontraba por encima del límite superior de 3,0 m/km (ver Figura 3). Por su parte, todos los promedios consecutivos de 10 valores de IRI tienen un valor inferior a 2,5 m/km (ver Tabla 8).

Figura 3. Valores individuales de IRI, sentido: TCM - Ruta Nacional N° 32 (carril externo)
Fuente: LanammeUCR, Informe de Ensayo I-0909-18.

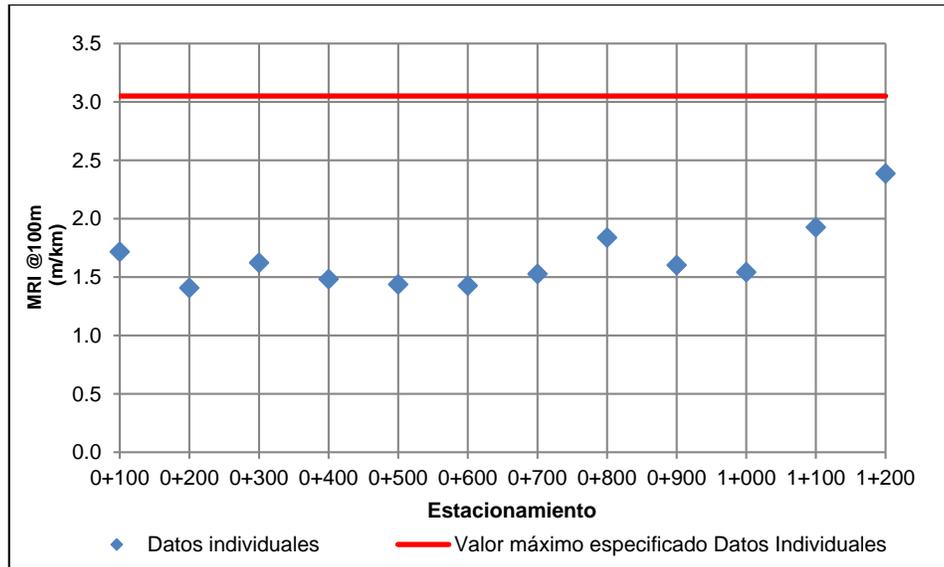
Para el carril interno, el 100% de los valores individuales de IRI se encuentra por debajo del límite superior de 3,0 m/km (ver Figura 4). De la misma manera, todos los promedios consecutivos de 10 valores de IRI tienen un valor inferior a 2,5 m/km (ver Tabla 11).

Figura 4. Valores individuales de IRI, sentido: TCM - Ruta Nacional N° 32 (carril interno)
Fuente: LanammeUCR, Informe de Ensayo I-0909-18.

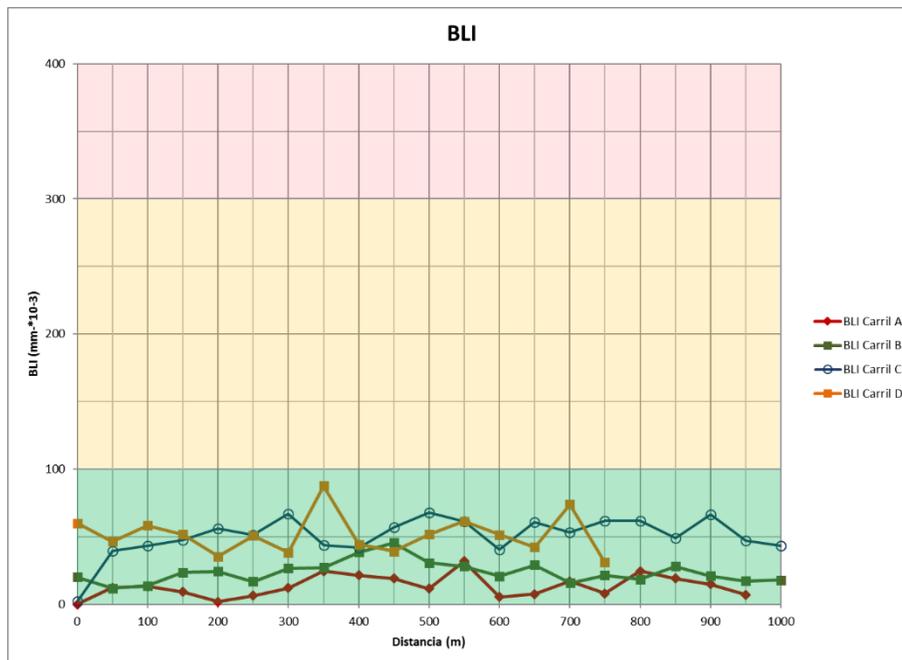
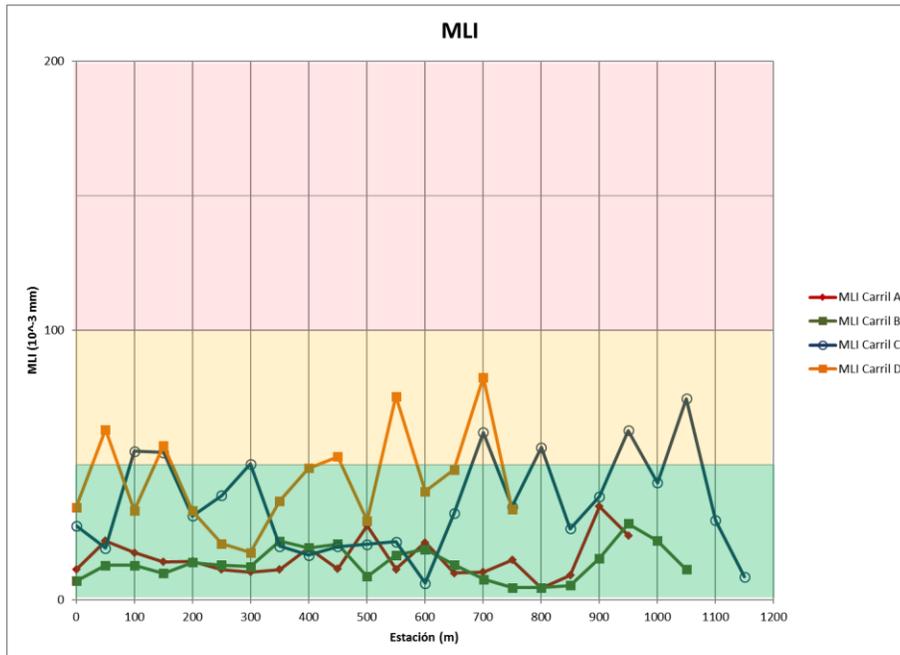
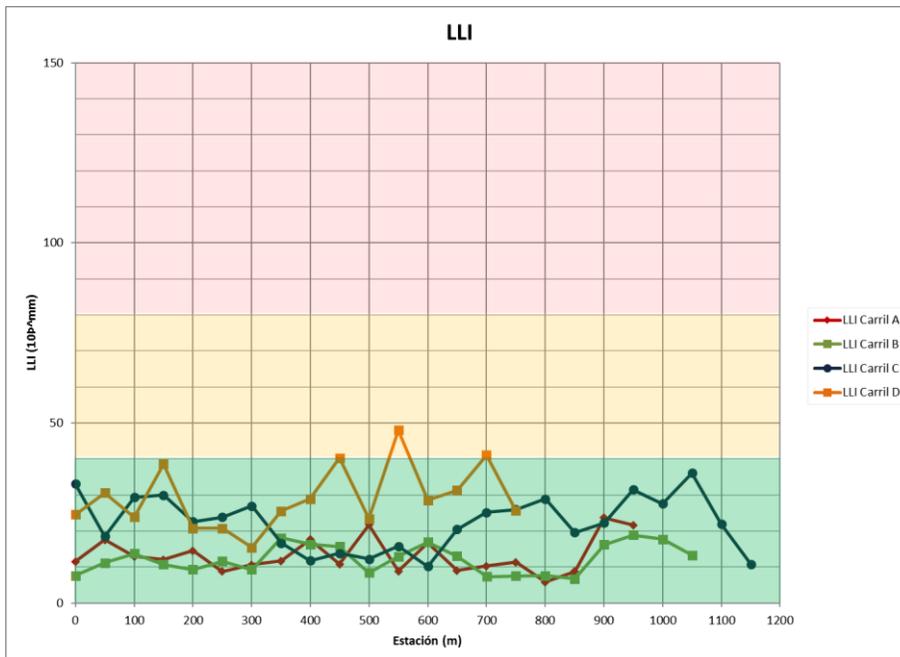
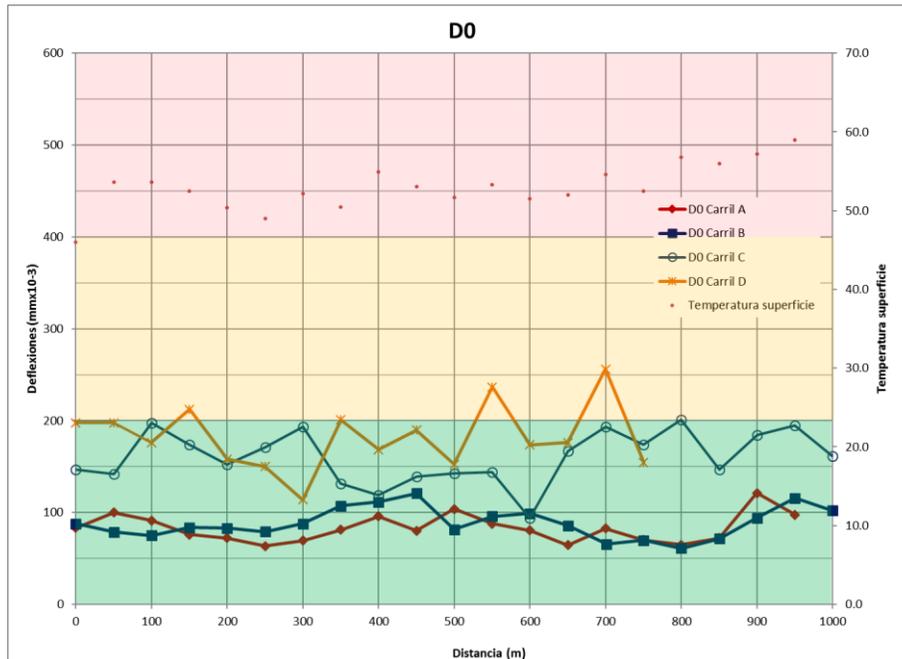
Se evidencia de los resultados obtenidos que los carriles C y D presentan una rigidez estructural menor en las capas intermedias en comparación con los carriles A y B. Específicamente, la condición se observa en el indicador MLI donde es posible observar que los valores obtenidos en los carriles C y D se concentran entre el límite de la condición “Buena” y la condición “Regular”, que según los resultados obtenidos en la pista de ensayo acelerada del PaveLab para una estructura de similares características no corresponde con el comportamiento de una estructura de pavimento recién construida.

En conclusión, existe un riesgo potencial de que la estructura de pavimentos construida en el proyecto presente deterioros prematuros (agrietamiento) en la capa de rueda como consecuencia de la una menor rigidez estructural de la capa de base estabilizada colocada en el proyecto. Según el análisis estructural efectuado al pavimento este riesgo es mayor en los carriles construidos en el sentido TCM-Ruta 32. Este tipo de deterioro tiene consecuencias significativas debido a que permite el ingreso de humedad a las distintas capas inferiores acelerando su deterioro.

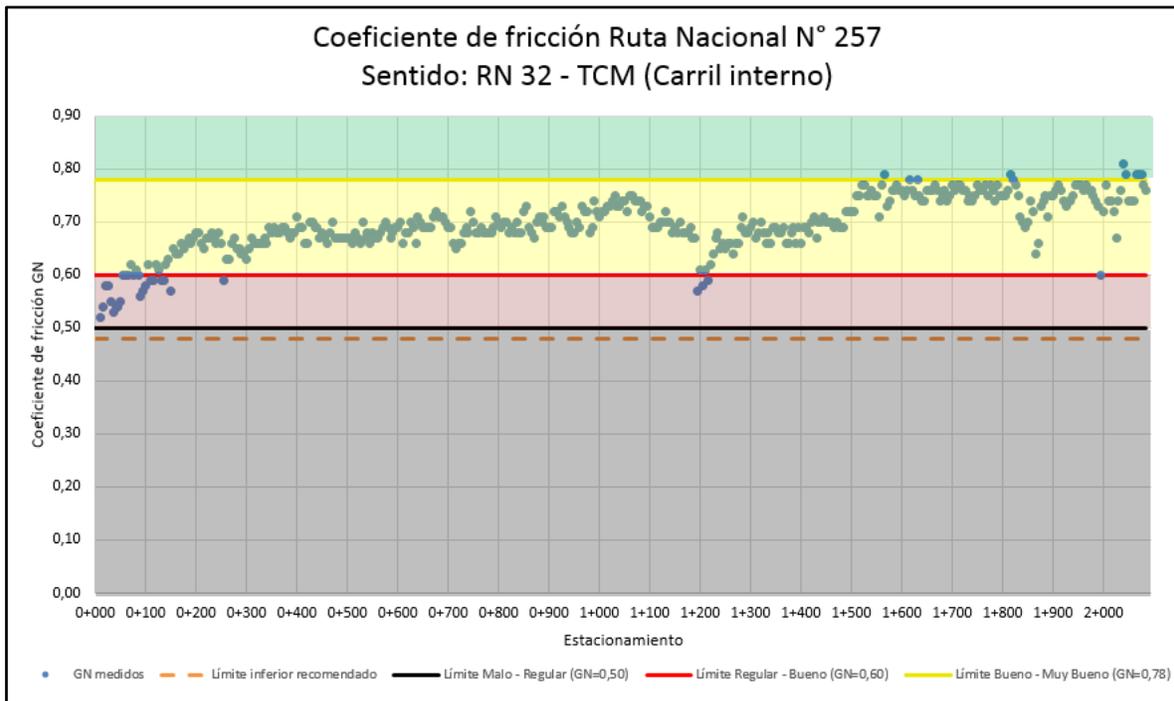
En el carril interno de la Ruta Nacional N° 257, sentido: Ruta Nacional N° 32 – TCM, todos los tramos evaluados se ubican por encima del valor límite (ver Figura 12). La distribución porcentual de la condición de la vía según su resistencia al deslizamiento para este carril se muestra en la Tabla 31 y Figura 13.

Figura 12. Variación del coeficiente de fricción. Sentido: Ruta Nacional N° 32 – Terminal de contenedores de Moín. Carril interno. Fecha de ensayo: 06/08/2018. Fuente: Informe de ensayo I-1021-18, LanammeUCR.

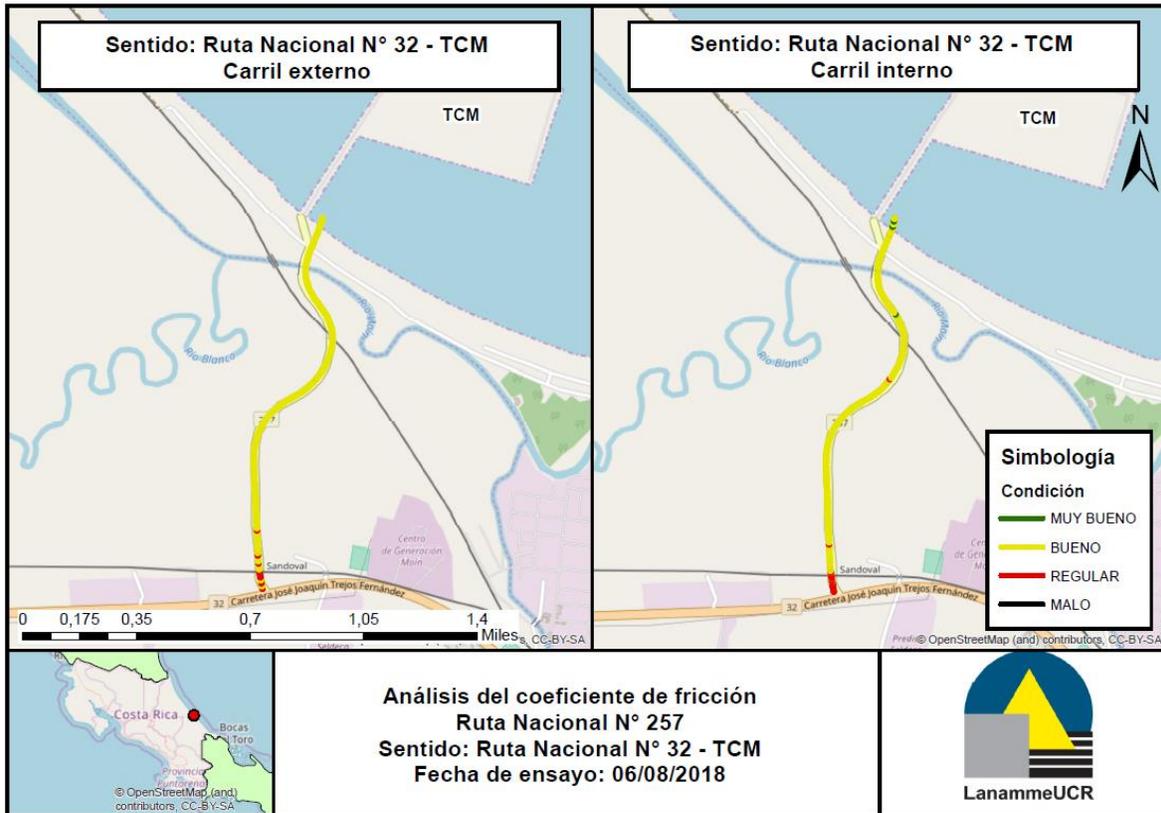
En general, ambos carriles de la vía en el sentido Ruta Nacional N° 32 – TCM tienen una textura superficial poco deslizante, lo cual favorece la seguridad vial de la ruta. En el Mapa 2 se muestra la condición de la vía según su *Grip Number* en el sentido Ruta Nacional N° 32 – TCM.

Mapa 2. Condición de la Ruta Nacional N° 257 según su Grip Number. Sentido: Ruta Nacional N° 32 – Terminal de contenedores de Moín. Fecha de ensayo: 06/08/2018. Fuente LanammeUCR

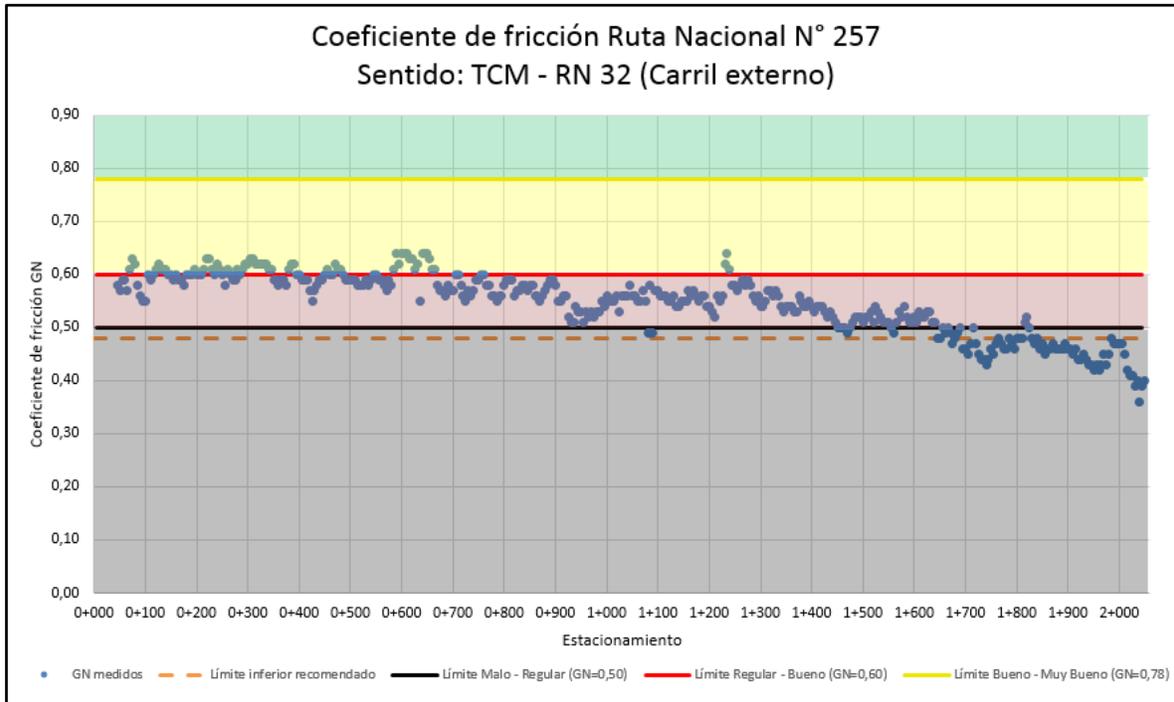
El sentido TCM – Ruta Nacional N° 32 presenta una condición menos favorable para la seguridad vial, pues la cantidad de tramos evaluados que se ubican en las categorías “Regular” y “Malo” son considerables, por lo que presentan una superficie de ruedo deslizante con una alta probabilidad de accidentes. Esta condición aplica para ambos carriles de este sentido de circulación y no es aceptable en una carretera recién construida. Específicamente, en el carril externo de este sentido de circulación, un total de 61 tramos de 5m (15,2% del total de tramos evaluados) tienen un coeficiente de fricción inferior al límite inferior recomendado y representan un riesgo para la seguridad vial de la carretera. Estos tramos se ubican en su mayoría en las cercanías de la terminal de contenedores (ver Figura 14). En la Tabla 32 y Figura 15, se muestra la distribución porcentual de la condición de la vía según su Grip Number para el carril externo en este sentido de circulación.

Figura 14. Variación del coeficiente de fricción. Sentido: Terminal de contenedores de Moín - Ruta Nacional N° 32. Carril externo. Fecha de ensayo: 06/08/2018.
Fuente: Informe de ensayo I-1021-18, LanammeUCR.

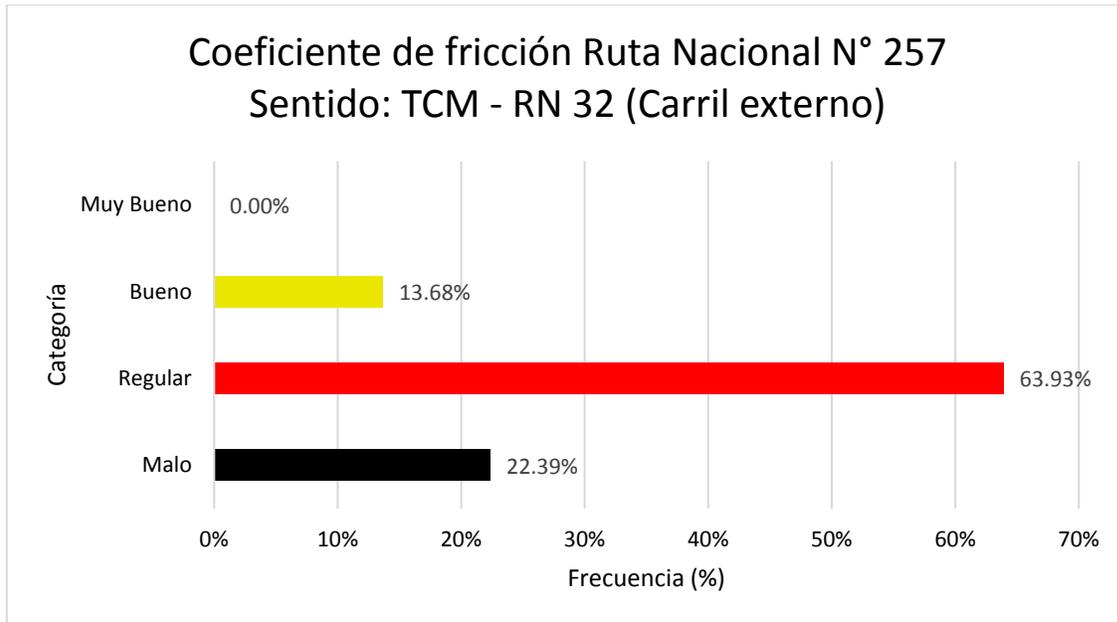
GN	Condición	Porcentaje
< 0,50	Malo	22,39%
0,50 - 0,60	Regular	63,93%
0,60 - 0,78	Bueno	13,68%
> 0,78	Muy Bueno	0,00%
Total		100,00%

Figura 15. Distribución porcentual de la condición de la ruta según su GN.
Sentido: Terminal de contenedores de Moín - Ruta Nacional N° 32. Carril externo.
Fuente: Informe de ensayo I-1021-18, LanammeUCR.

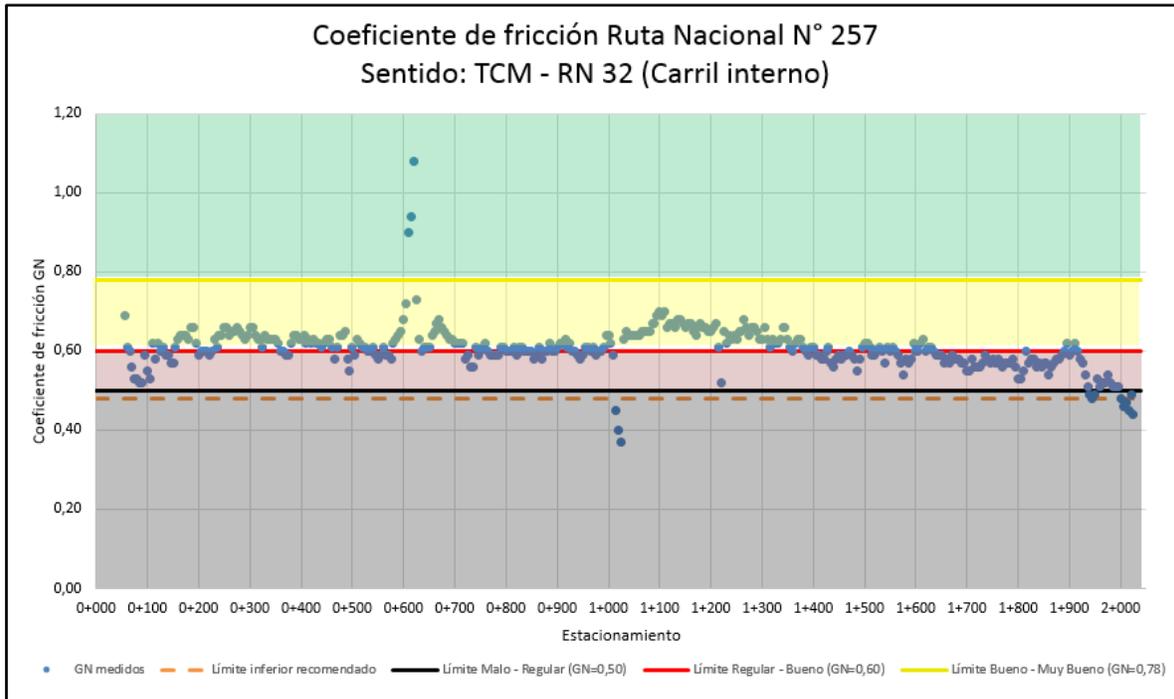
El carril interno del sentido TCM – Ruta Nacional N° 32 también tiene un porcentaje considerable de tramos en condición regular (45,32% de los tramos evaluados), lo cual no es aceptable para una carretera nueva, pues representan un riesgo para la seguridad de los usuarios dada su alta probabilidad de accidentes. En la Figura 16, se muestra la variación del coeficiente de fricción (GN) a lo largo del carril. En la Tabla 33 y Figura 17, se muestra la distribución porcentual de la cantidad de tramos en cada categoría.

Figura 16. Variación del coeficiente de fricción. Sentido: Terminal de contenedores de Moín - Ruta Nacional N° 32. Carril interno. Fecha de ensayo: 06/08/2018.
Fuente: Informe de ensayo I-1021-18, LanammeUCR.

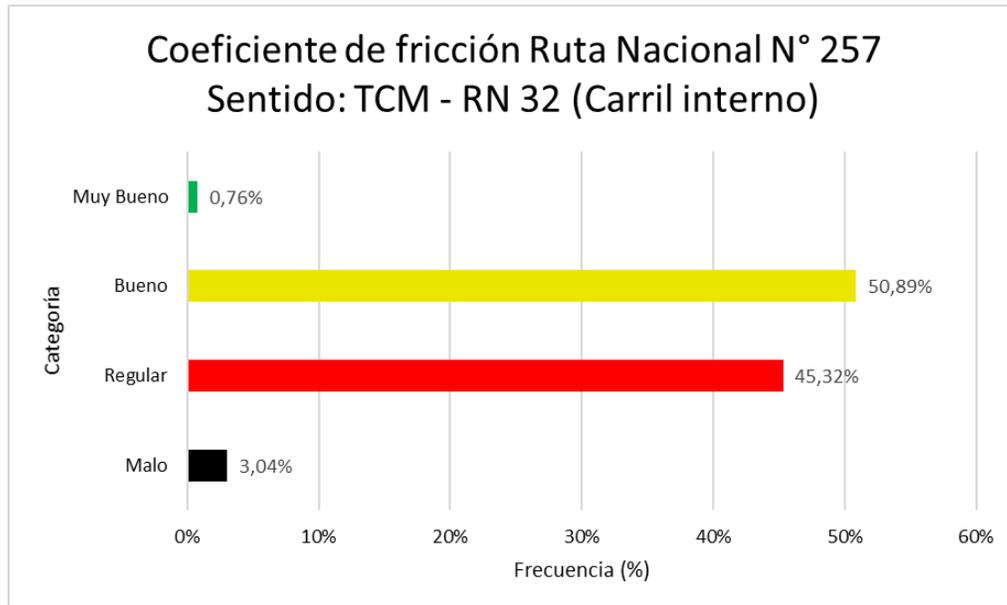
GN	Condición	Porcentaje
< 0,50	Malo	3,04%
0,50 - 0,60	Regular	45,32%
0,60 - 0,78	Bueno	50,89%
> 0,78	Muy Bueno	0,76%
Total		100,00%

Figura 17. Distribución porcentual de la condición de la ruta según su GN.
Sentido: Terminal de contenedores de Moín - Ruta Nacional N° 32. Carril interno.
Fuente: Informe de ensayo I-1021-18, LanammeUCR.

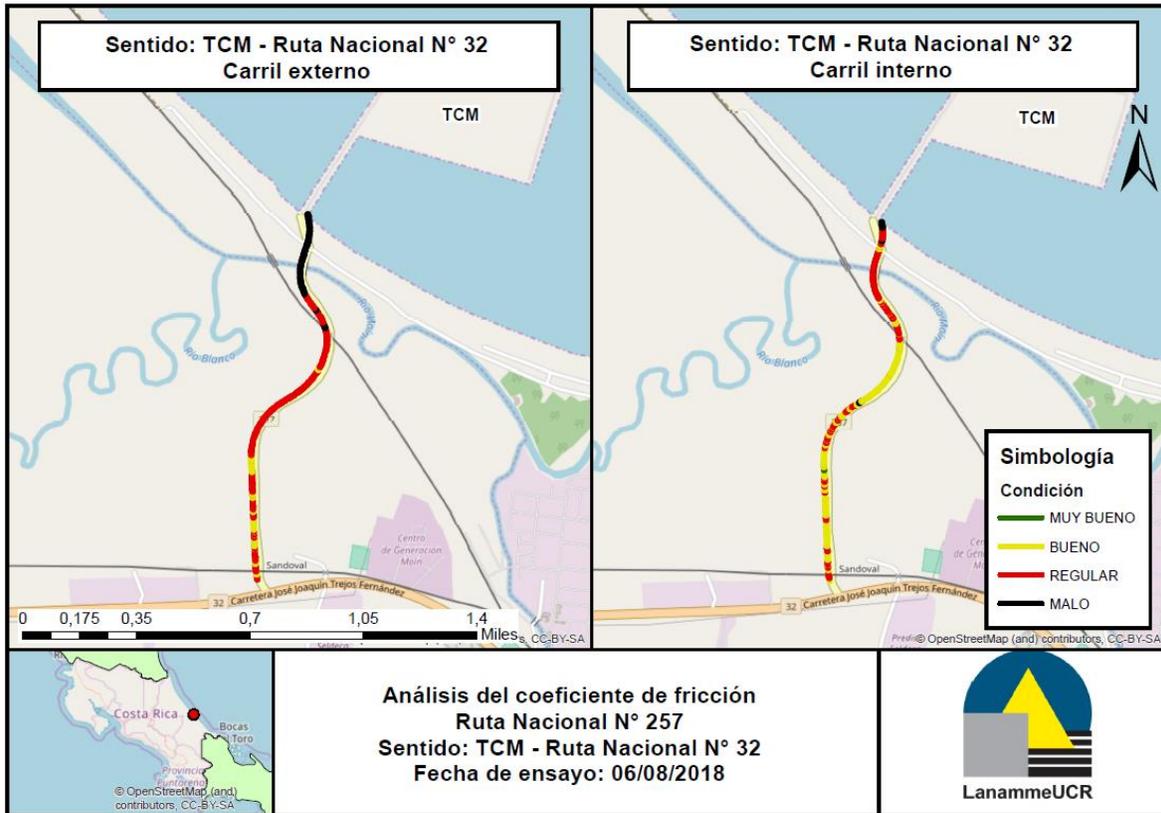
En el Mapa 3, se muestra la condición de la vía según su *Grip Number* en el sentido TCM - Ruta Nacional N° 32. Como se observa en este mapa, la superficie de ruedo de ambos carriles de este sentido de circulación presenta una textura superficial deslizante y poseen una menor resistencia al deslizamiento que los carriles del otro sentido de circulación (Ver Mapa 2 anterior). La presencia de tramos en condición “mala” se pueden ser consecuencia de la presencia de polvo y suciedad producto del acceso de vehículos a la ruta desde las marginales.

Mapa 3. Condición de la Ruta Nacional N° 257 según su Grip Number. Sentido: Terminal de contenedores de Moín - Ruta Nacional N° 32. Fecha de ensayo: 06/08/2018. Fuente LanammeUCR

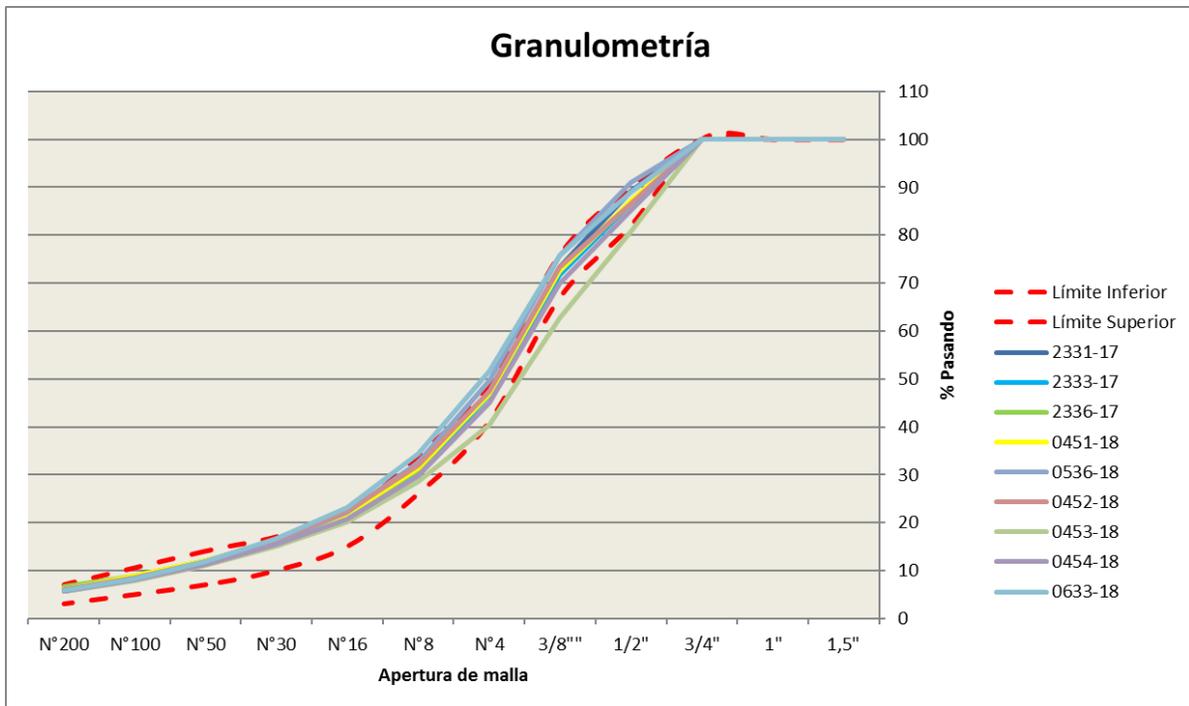
Sin embargo, en la Figura 19 es posible observar como ciertas curvas granulométricas se salen ligeramente de las bandas permisibles establecidas en el diseño de mezcla. Las muestras ensayadas por el LanammeUCR muestra incumplimientos para las mallas 1/2", 3/8", N°4, N°8 y N°16 (ver Tabla 35).

Figura 19. Gráfico de resultados de granulometría para las muestras de mezcla asfáltica.
