Proyecto: LM-PI-AT-047-13

ANÁLISIS DE LA CALIDAD DEL MATERIAL DE PRÉSTAMO, SUBBASE Y BASE ESTABILIZADA.

PERIODO DE MUESTREO: ENERO A MARZO 2013

***PROYECTO: Ampliación y Rehabilitación de la Ruta Nacional No.
1, Carretera Interamericana Norte, sección Cañas-Liberia. LPI No.
2011LI-000004-ODI00***

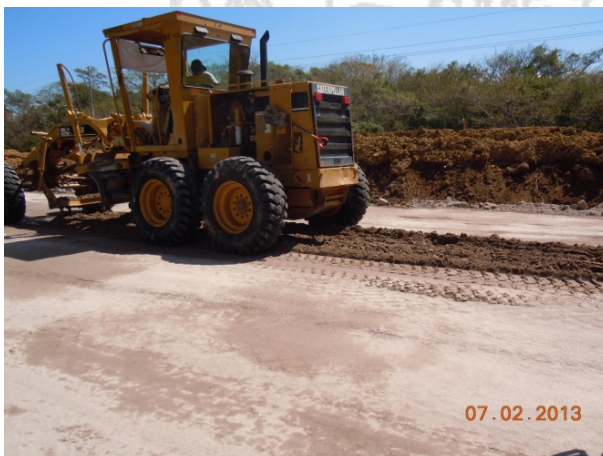
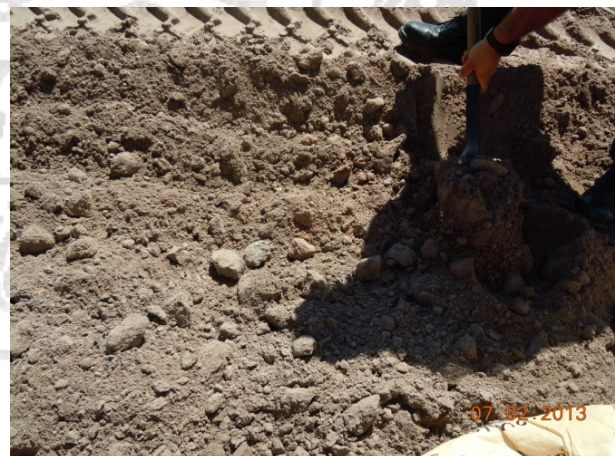
Fotografías 1 y 2. Muestreo de material de préstamo del proyecto Cañas-Liberia el día 08/02/2013 estacionamiento 175+340.

El primero de ellos está relacionado con la metodología de muestreo, ya que el material es obtenido en campo en el sitio de colocación (estacionamiento 175+340) y tal y como se observa en la Fotografía 1, el material se muestrea considerando la condición de compactación resultante de la capa en estudios.

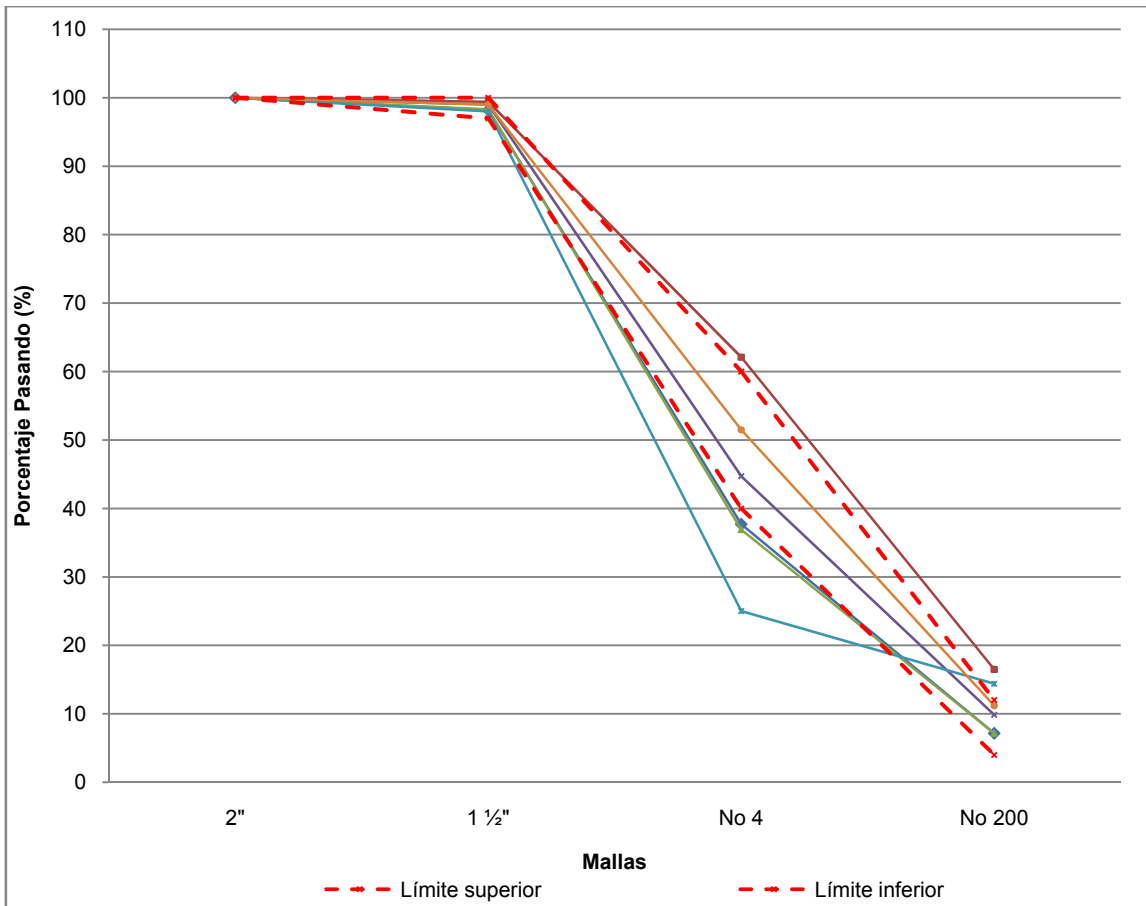
A continuación de manera gráfica se puede observar la distribución de la curva granulométrica de las muestras ensayadas por el LanammeUCR en el Gráfico 1. En este gráfico se observa cómo algunos de los valores en la Mallas N°4 y N°200 están por fuera del límite inferior y del límite superior respectivamente de la especificación del CR-2010 para una subbase graduación B (indicada en el Cartel).

El valor debería ubicarse preferiblemente cercano al centro del rango especificado en esta normativa, y no cerca de los valores límites, a saber para el límite inferior el valor de 40% en el caso de la malla N°4, de 12% en el caso de la malla N° 200. Si se efectúa una comparación con los valores obtenidos para las muestras analizadas anteriormente, se determina que para las dos mallas mencionadas dichos valores se encuentran fuera del rango especificado. A nivel de producción no es conveniente mantener valores que se ubiquen en las proximidades o fuera de los valores límites de la especificación, debido a que la variación natural de un proceso productivo podría originar un incumplimiento. Esto se aplica también para el caso del CBR, ya que este parámetro también se encuentran por debajo del rango mínimo de 30% para 3 de los 6 ensayos realizados.

Gráfico 1. Análisis granulométrico para el material de la subbase para los estacionamientos estudiados del proyecto, según datos de LanammeUCR

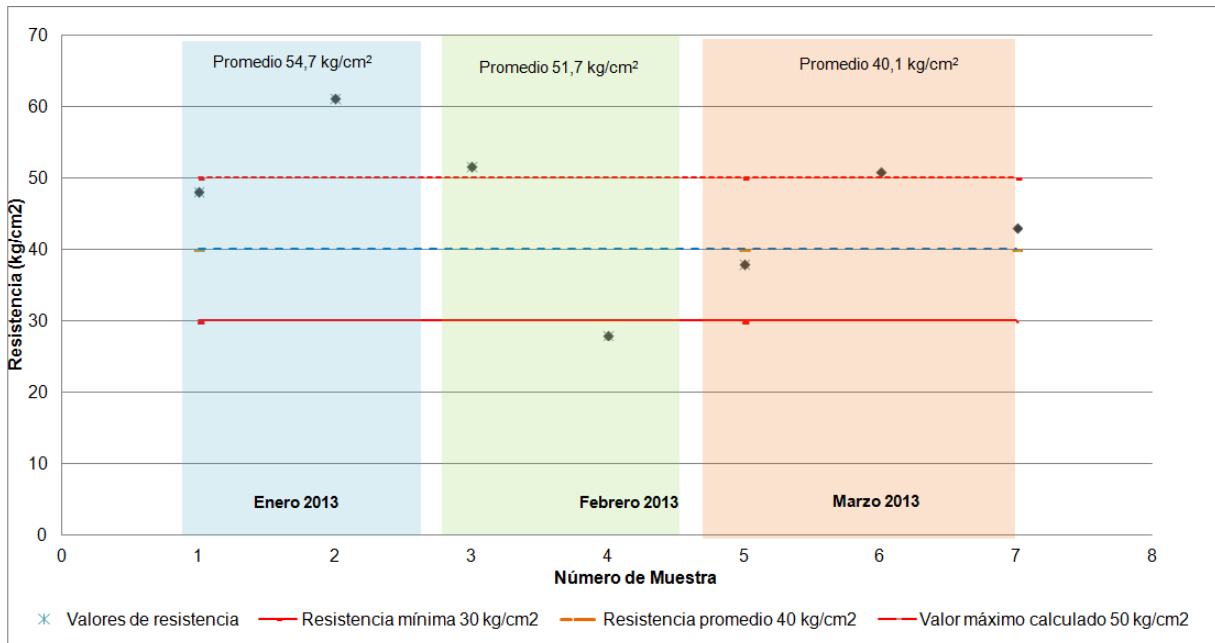
Gráficamente, los resultados obtenidos por el LanammeUCR para las muestras de resistencia a la compresión de la base estabilizada, se presentan a continuación en el Gráfico 3 en donde se puede observar el comportamiento del material muestreado. En este gráfico se puede observar dos valores que sobrepasan el *límite teórico* mencionado en la sección 9 "Marco Teórico" de 50 kg/cm², también se puede observar un valor muy cercano al valor promedio establecido en el Cartel de Licitación y un valor que está por debajo del límite mínimo establecido.

Gráfico 3. Análisis resistencia a la compresión para el material de la Base Estabilizada BE-35 para estacionamientos estudiados del proyecto Cañas-Liberia, según datos de LanammeUCR

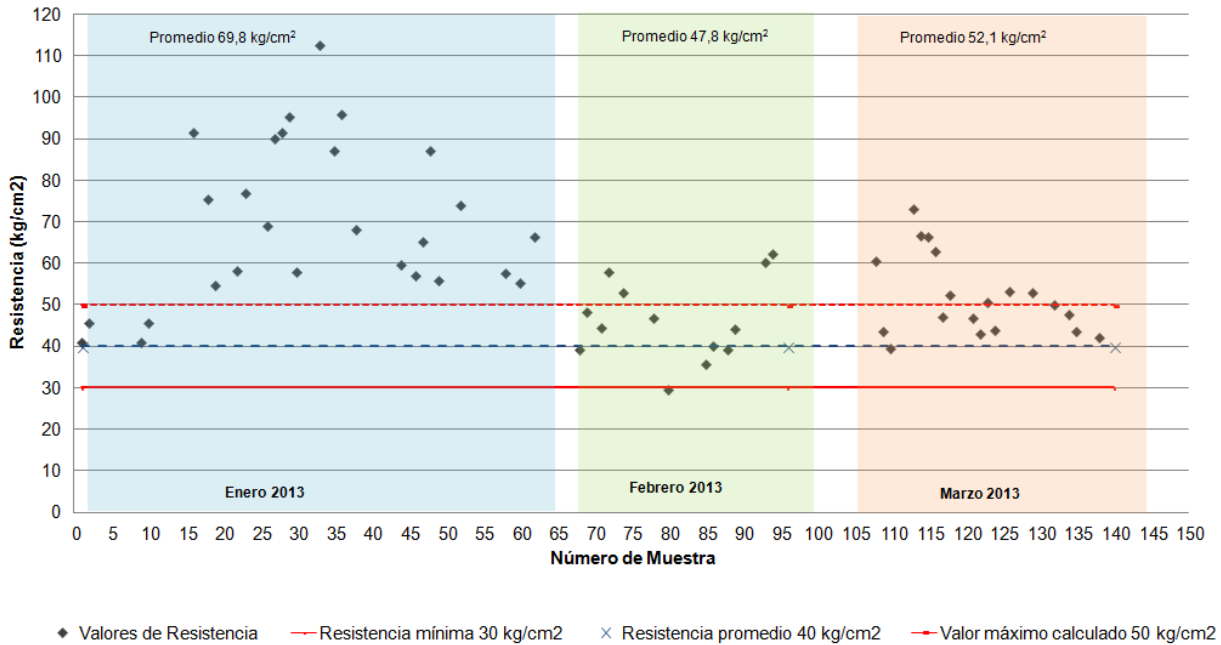
Tal y como se puede observar en el gráfico la mayoría de los datos está por encima del promedio de 40,0 kg/cm² establecido en el Cartel de Licitación (línea continua verde), con un promedio de 58,8 kg/cm² para el grupo de datos en estudio lo que resulta en un aumento de aproximadamente 20,0 kg/cm² en la resistencia promedio requerida. Esto podría ser un indicio de variabilidad en el proceso de elaboración y colocación de la base estabilizada, situación que corresponde a la Ingeniería de Proyecto verificar con la información de control y verificación de calidad existente.

Gráfico 4. Análisis resistencia a la compresión para el material de la Base Estabilizada BE-35 para estacionamientos estudiados del proyecto Cañas-Liberia, según datos de Verificación de Calidad (Cacisa&Euroestudios)

Importante de recalcar del gráfico anterior (Ver Gráfico 4) como la variabilidad de los datos era alta y un porcentaje bajo de ellos se acercaba a los límites especificados (promedio y límite inferior) durante el mes de enero del 2013, y como ya para los mes de febrero y marzo del 2013 la variabilidad disminuye y los porcentajes fuera de los rangos establecidos disminuyen también, esto se puede apreciar en el gráfico 4, donde se observa con el mes de enero del 2013 se presenta un valor promedio de 69,8 kg/cm² mayor al obtenido en el mes de marzo del 52,1 kg/cm².

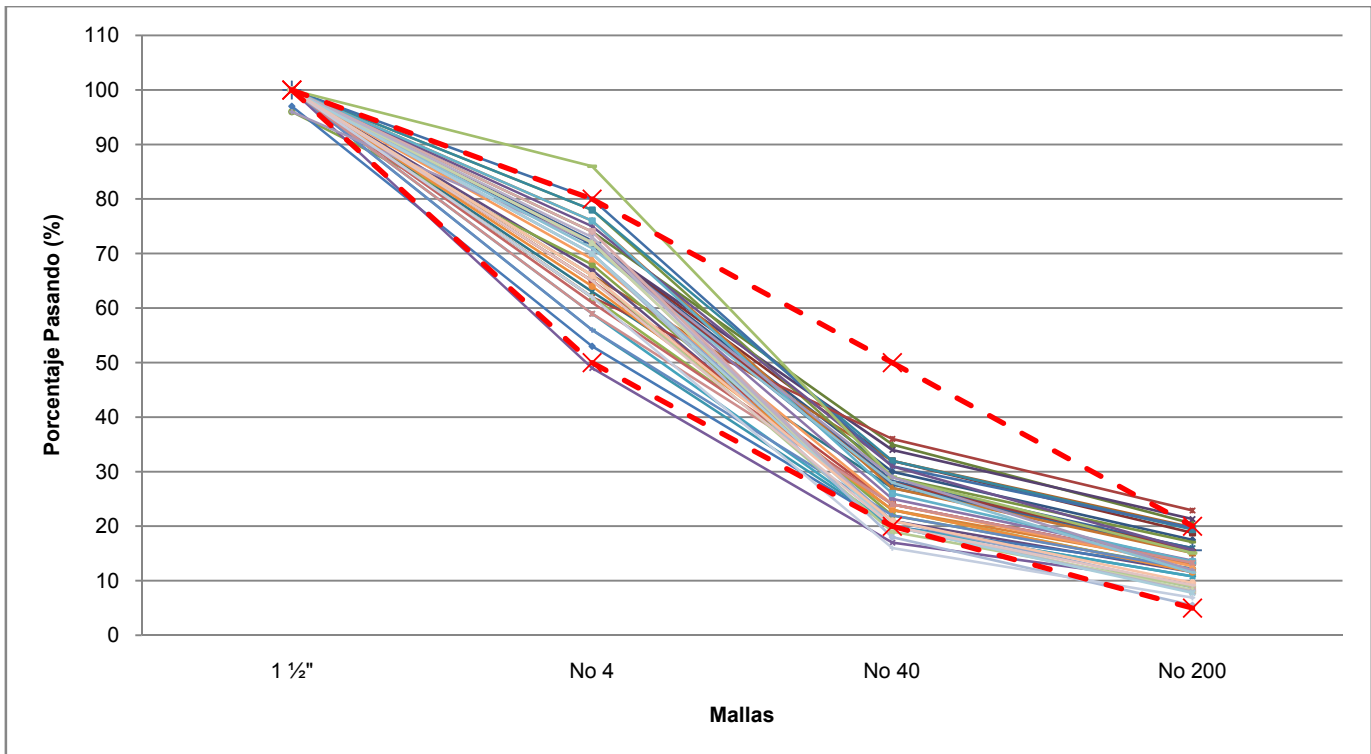
En cuanto al requerimiento de las curvas granulométricas del material granular utilizado como base estabilizada, en los datos aportados por la Administración, se puede observar que existe un porcentaje de los datos por debajo del límite inferior mayormente en la Malla N° 40 (Ver Gráfico 5)

Gráfico 5. Análisis granulométrico para el material de la base estabilizada BE-35 para los estacionamientos estudiados del proyecto, según datos de Verificación de Calidad.

Como se mencionó anteriormente, es recomendable que la curva granulométrica se ubique preferiblemente cercana al centro del rango especificado, evitando acercarse a los límites o salirse de ellos, por ejemplo, el límite inferior tiene un valor de 20% pasando en el caso de la malla N° 40, es preferible que la curva granulométrica se aleje del mismo, acercándose a un valor ideal de 35%. A nivel de producción no es conveniente mantener valores que se ubiquen en las proximidades de los valores límites de la especificación debido a que la variación natural de un proceso productivo podría originar un incumplimiento o ubicar la curva granulométrica evidentemente fuera de ellos.

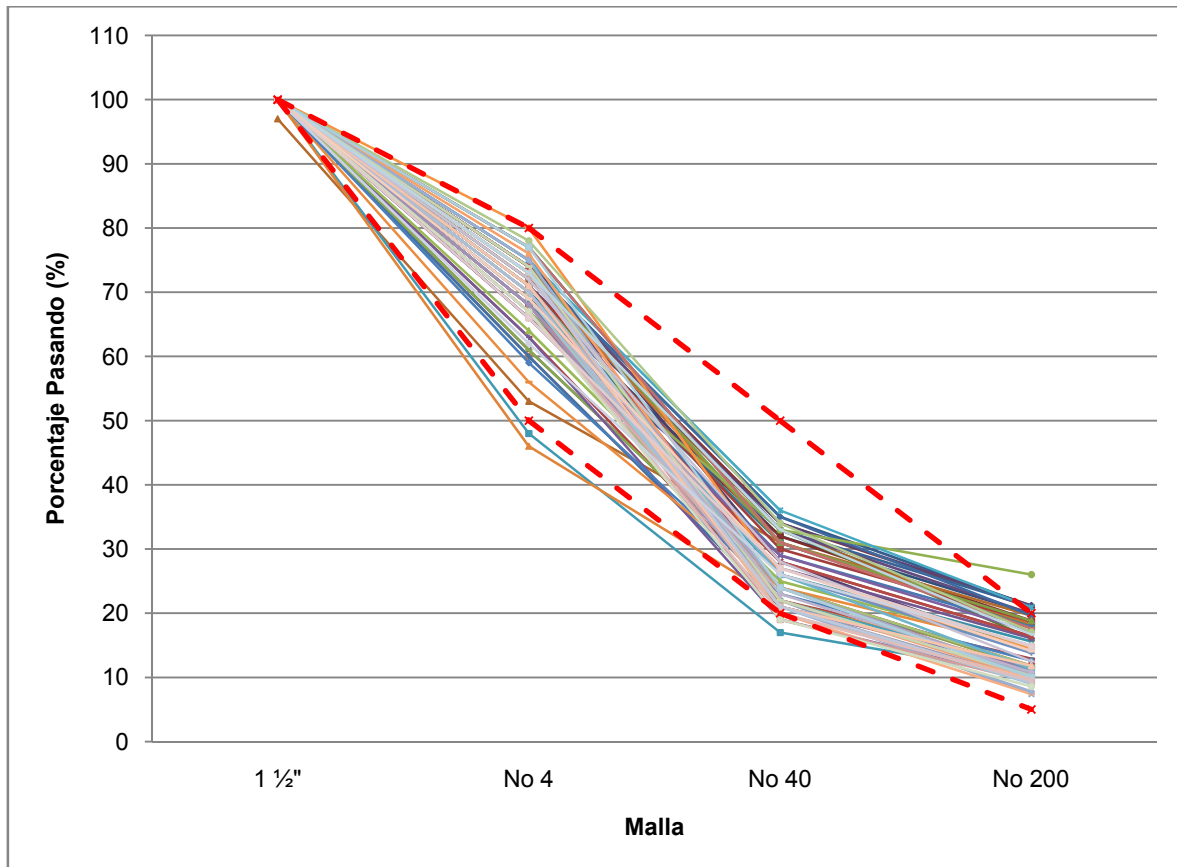
En cuanto al requerimiento en las curvas granulométricas del material granular utilizado como base estabilizada, en los datos aportados por la Administración se puede observar que existe un porcentaje mínimo de datos fuera del rango establecido, por ejemplo dos de las curvas se encuentran por debajo del límite inferior en la Malla N° 4 y N°40 (Ver Gráfico 7), pero en general las curvas granulométricas del material de base estabilizada BE-35 se encuentran dentro de los límites establecidos por la especificación acorde con los datos reportados por este laboratorio.

Gráfico 7. Análisis granulométrico para el material de la base estabilizada BE-35 para los estacionamientos estudiados del proyecto, según datos de Control de Calidad.

Como se mencionó anteriormente a nivel de producción no es conveniente mantener valores que se ubiquen en las proximidades de los valores límites de la especificación debido a que la variación natural de un proceso productivo podría originar un incumplimiento o evidentemente fuera de ellos.
