LABORATORIO NACIONAL
DE MATERIALES Y MODELOS ESTRUCTURALES

Informe: INF – PI – UGERVN – 01 – 2019

Informe de Evaluación del Proyecto San José – Caldera Ruta Nacional 27 Años 2018 - 2019

Unidad de Gestión y Evaluación de la Red Vial Nacional
LanammeUCR

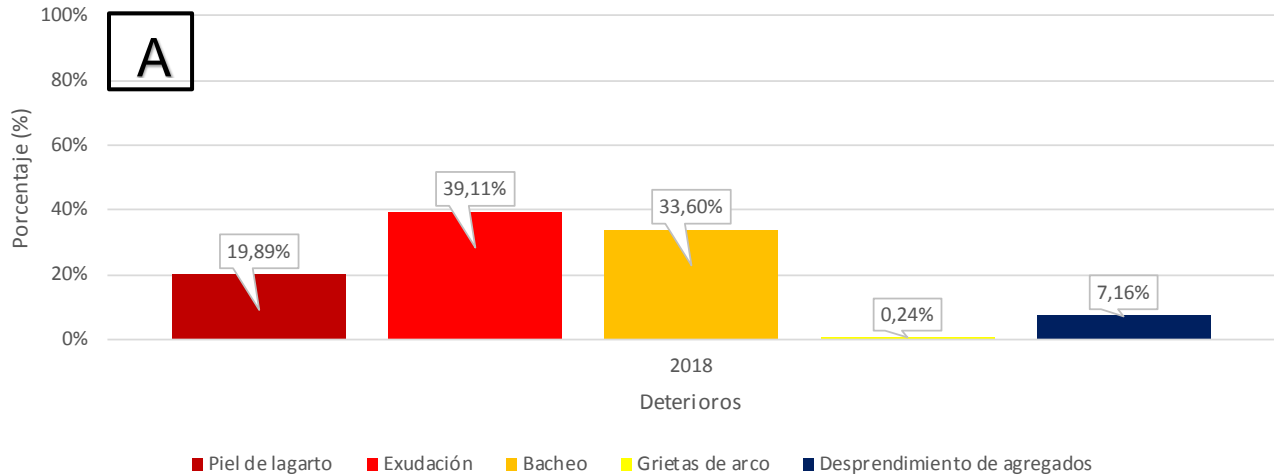
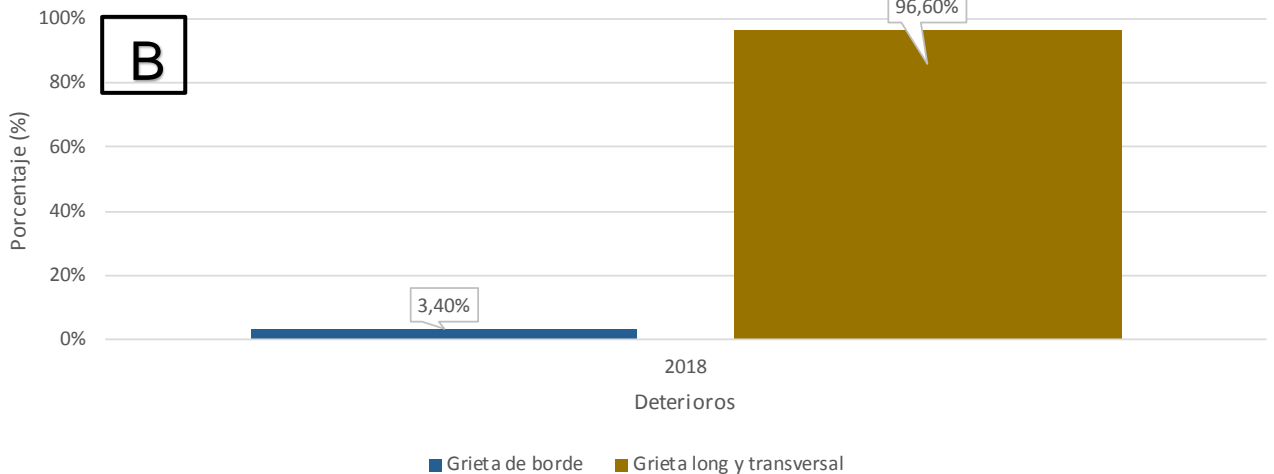
En la Figura 25, se muestran los resultados obtenidos de la evaluación de deterioros realizada en la troncal principal en el sentido San José – Caldera. En total, se registraron 25,284 m² afectados por deterioros tipo área que representa 6.40% del área total de la troncal principal en este sentido de circulación, y 9.689 m de deterioros tipo grieta que presenta aproximadamente un 12.65 % de la longitud total.

Figura 25: Resultados de deterioros, sentido San José – Caldera.
A) Deterioros por área, B) Deterioros por longitud

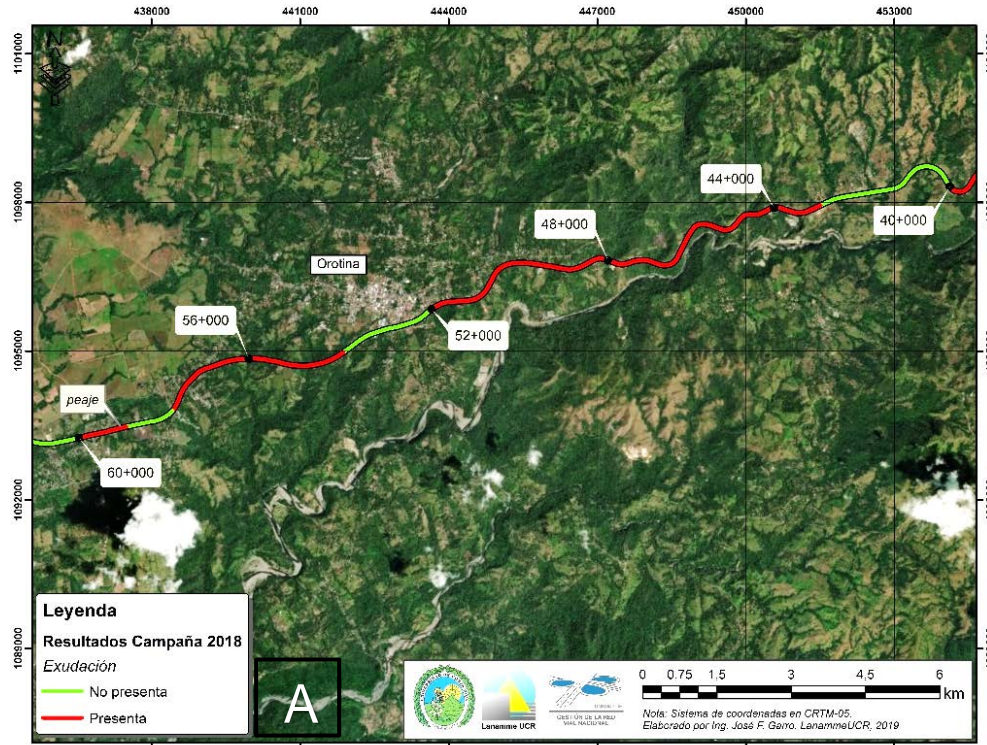
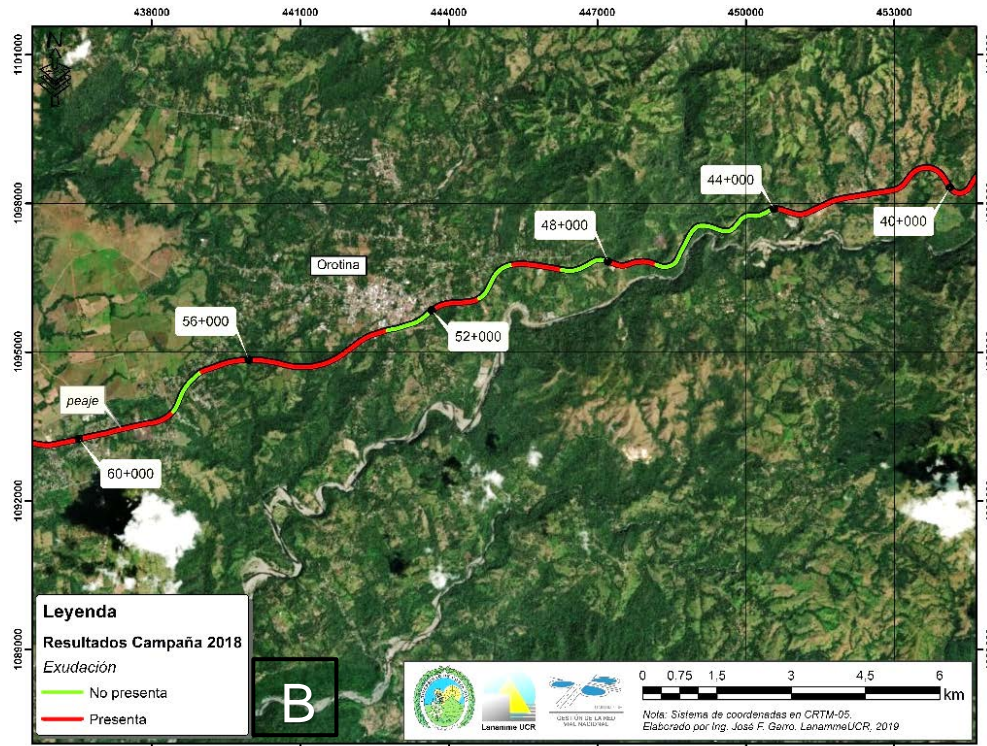
Figura 27: Ubicación de tramos con presencia de exudación. A) San José - Caldera, B) Caldera - San José

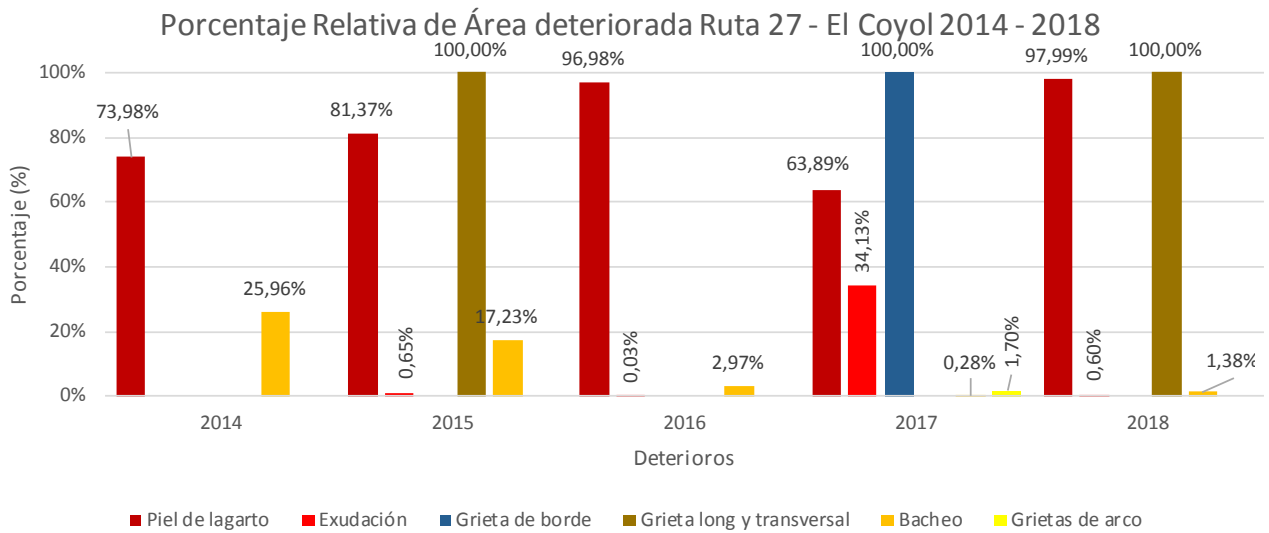
Figura 51: Condición superficial en Radial El Coyal

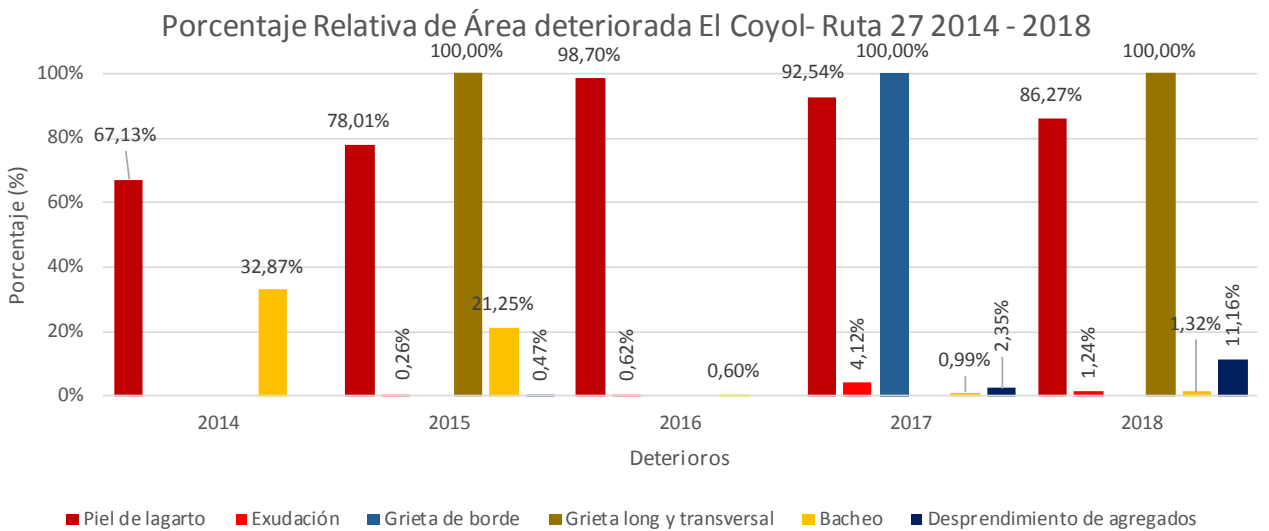
Figura 52: Condición superficial en Radial Turrucare

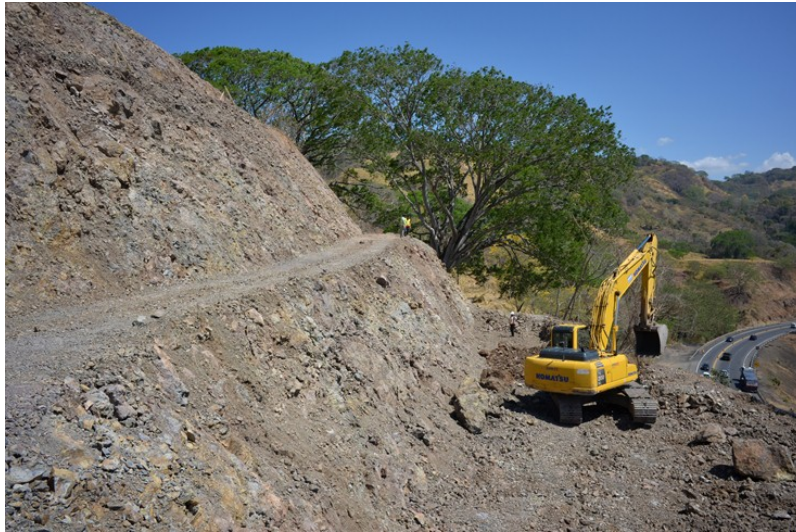
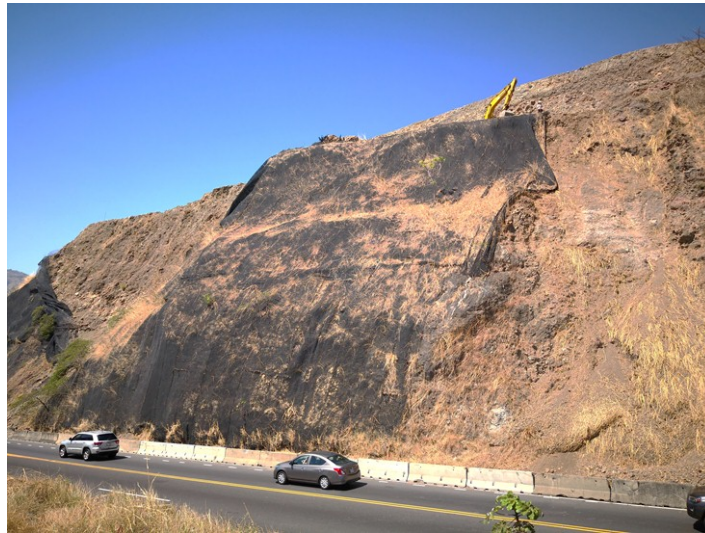
La Sociedad Concesionaria inició en meses recientes la intervención de este sitio. Según se ha observado, en términos generales la intervención que se está realizando consiste en la modificación de la geometría del talud mediante la remoción de una parte del suelo y las rocas de este macizo, tal y como se puede apreciar en las siguientes fotografías.

Figura 59: PK 37+500 Intervención en ejecución en el talud de corte.

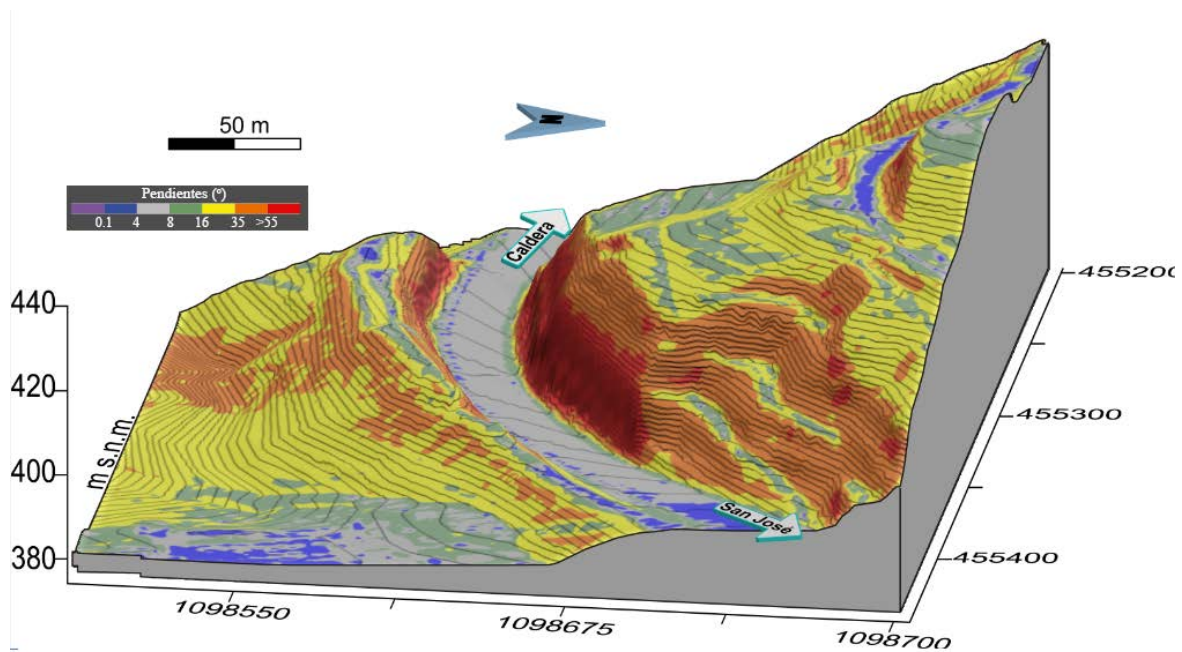
Debido a un deslizamiento ocurrido en este sitio en agosto del 2015, donde colapsó una sección del concreto lanzado que cubría el talud, este laboratorio realizó una caracterización detallada en el año 2016 y se comprobó cómo el concreto se deteriora aceleradamente por la presencia de aguas con un pH entre 2.5 y 5. Las pendientes elevadas ($> 55^\circ$) en el talud LD (Figura 60) y el flujo de agua que recorre internamente los materiales propensos a generar DAR generan un empuje hídrico sobre el concreto lanzado, las mallas y anclajes colocados en la zona. Este laboratorio considera que las soluciones empleadas en este lugar se siguen deteriorando aceleradamente y que de ocurrir un colapso del talud podría afectar el tránsito y a los usuarios.

Figura 60: Modelo de elevación digital con información de las pendientes de los taludes en el estacionamiento km 38+600

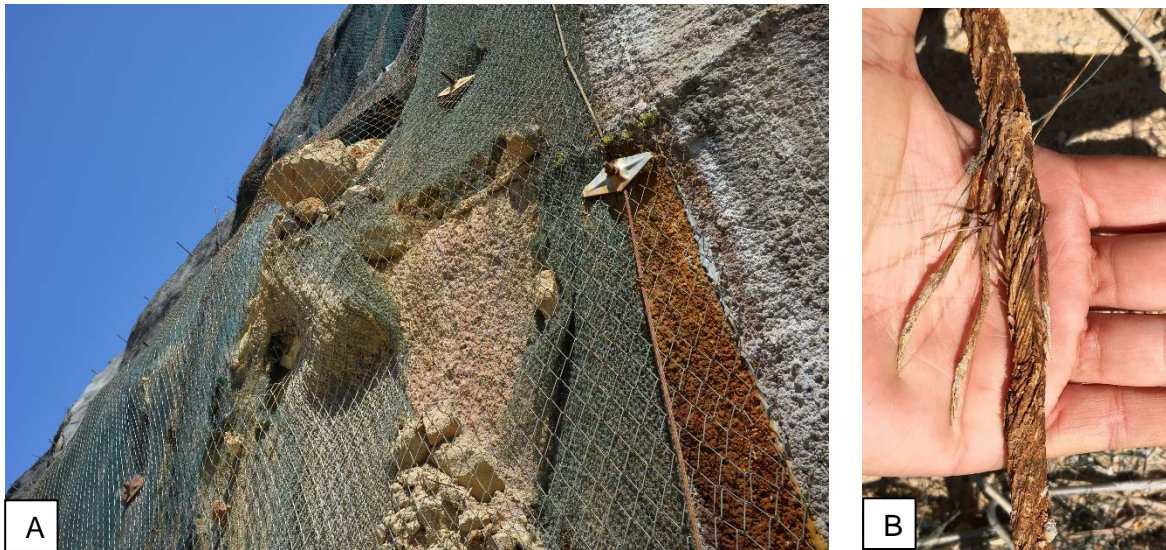
Finalmente, esto provoca que el acero no soporte el peso del material atrapado (Figura 61 A), el acero falla y el suelo y las rocas caen en la carretera, afectando tanto la seguridad de los usuarios como la transitabilidad de la carretera.

Figura 61: Talud intervenido, PK 38+600. A) Suelo acumulado en la malla metálica. B) Deterioro observado en los cables metálicos de refuerzo y anclajes.

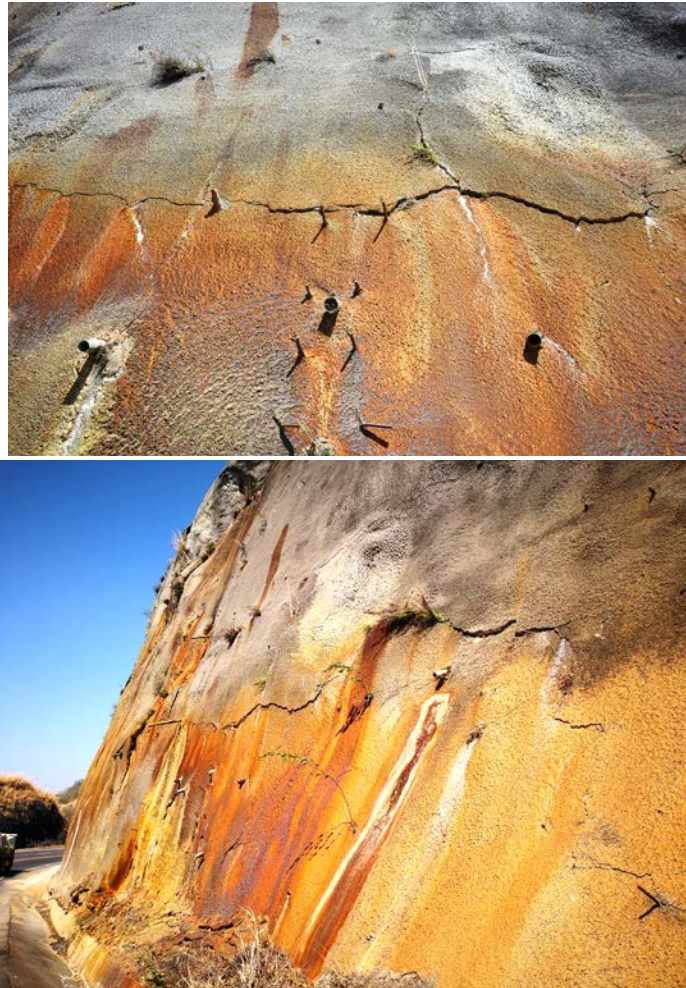
Debido al deterioro que presenta este material, al desplazamiento observado, el intenso agrietamiento, la cercanía con la carretera, así como la entrada de la estación lluviosa, elevan el riesgo de caída del concreto junto con rocas y suelo en la carretera.

Figura 62: Agrietamiento PK38+600. Se observan las grietas que cortan el concreto en varios sentidos debido al Drenaje Ácido de Rocas.

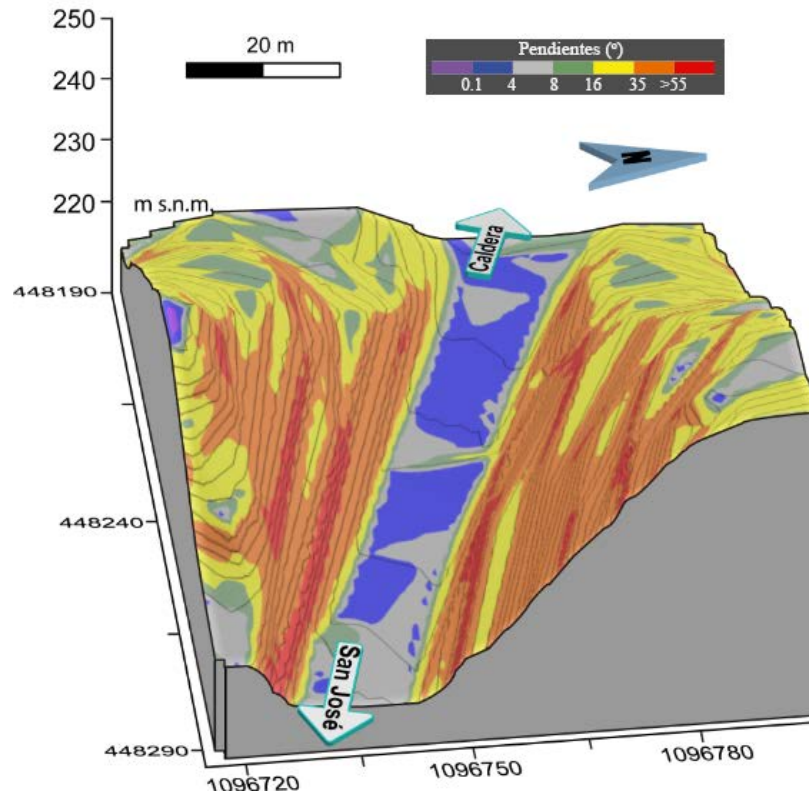
En este estacionamiento se excavaron taludes de corte a ambos lados de la carretera. Este es uno de los taludes donde hay presencia confirmada de drenaje ácidos de roca según los estudios de Ruiz et al., 2015 y Aguilar 2017. Este proceso ha deteriorado prematuramente el concreto lanzado del talud del lado derecho y las cunetas del lado izquierdo. En ese sector la cuneta de la primera berma ha colapsado desde hace más de dos años y hasta el momento no ha sido reparada. Actualmente, el agua cae directamente a la zona baja del talud generando erosión en ese sitio. Las pendientes de este talud son muy elevadas ($> 55^\circ$), tal y como se observa en la Figura 63, en las zonas donde se da la presencia de DAR lo que favorece el desprendimiento de materiales.

Figura 63: PK 47+000 Modelo de elevación digital de las pendientes

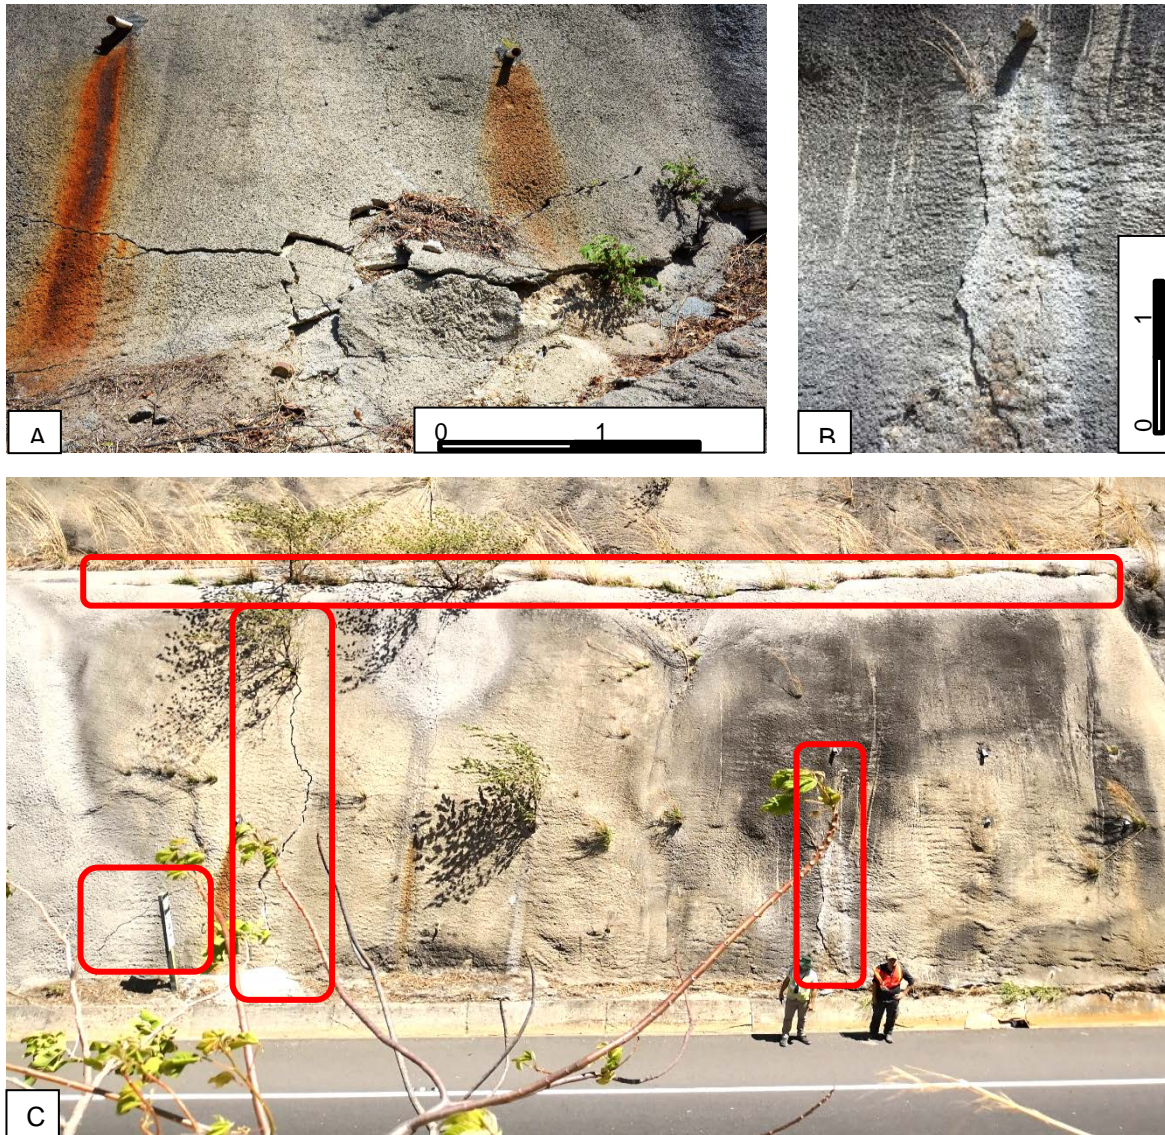
En el talud al costado derecho de la carretera (sentido San José – Caldera), la Sociedad Concesionaria colocó concreto lanzado en la superficie del talud, tal como se muestra en la siguiente figura. Durante mucho tiempo el concreto ha presentado deterioros que coinciden con deterioros observados en el concreto en otros sitios con DAR en esta carretera, lo que hace prever que el deterioro continúe avanzando, con un aumento directamente proporcional al riesgo de caída de bloques de concreto, rocas y suelo en la carretera.

Figura 64: PK 47+000 A) Agrietamiento intenso en la base del talud B) Grieta vertical de C) Vista frontal de uno de los sectores afectados por el agrietamiento del concreto

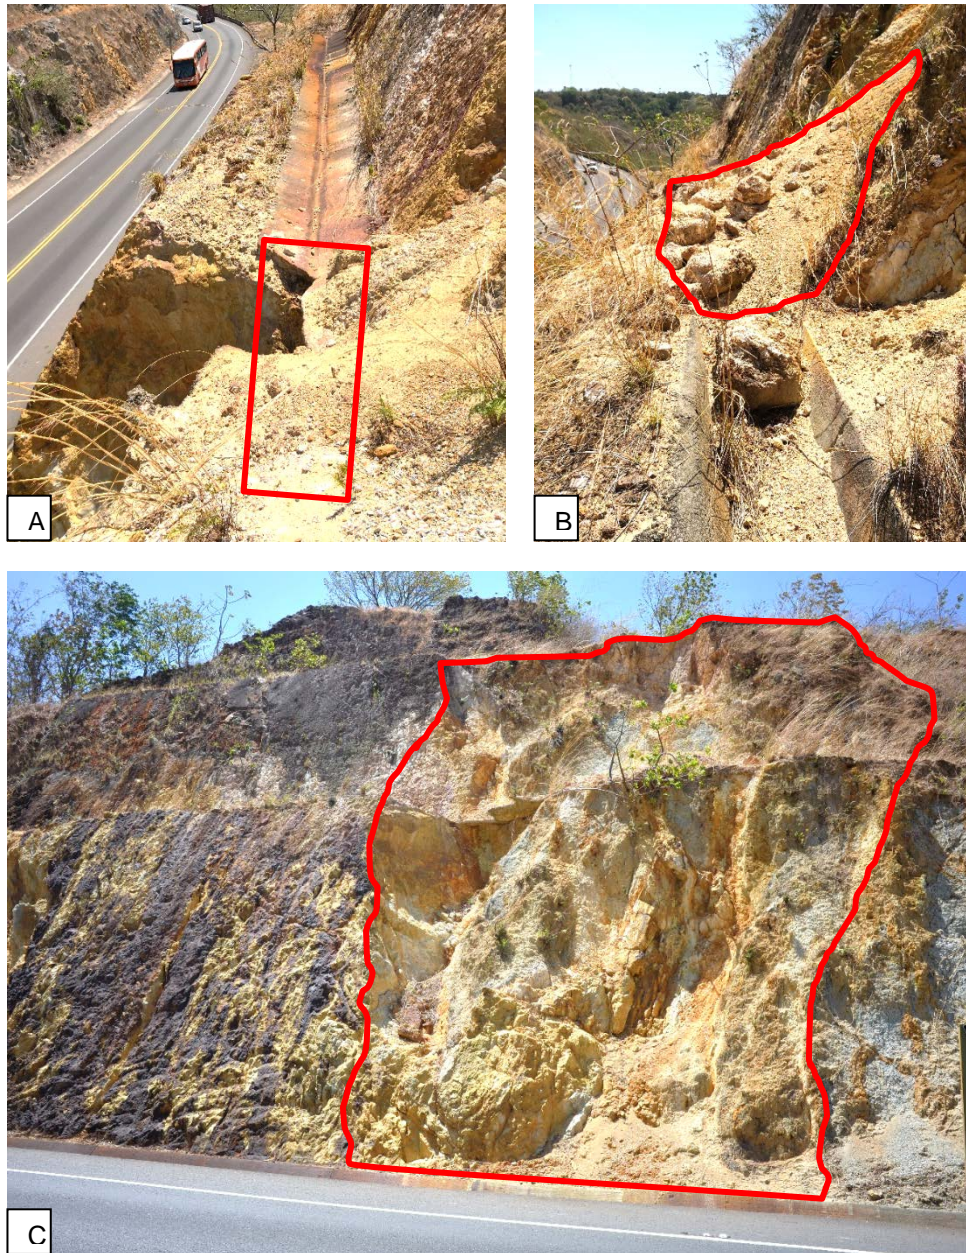
Al costado izquierdo de la vía en el sentido San José – Caldera, se localiza un talud de corte con presencia de Drenaje Ácido de Rocas, según se observa en la Figura 65.

Figura 65: PK 47+000 A) Pérdida de un tramo de la contracuneta. B) Tramo de cuneta obstruido por la caída del material afectado por el DAR. C) Sectores más afectados por el D.A.R.

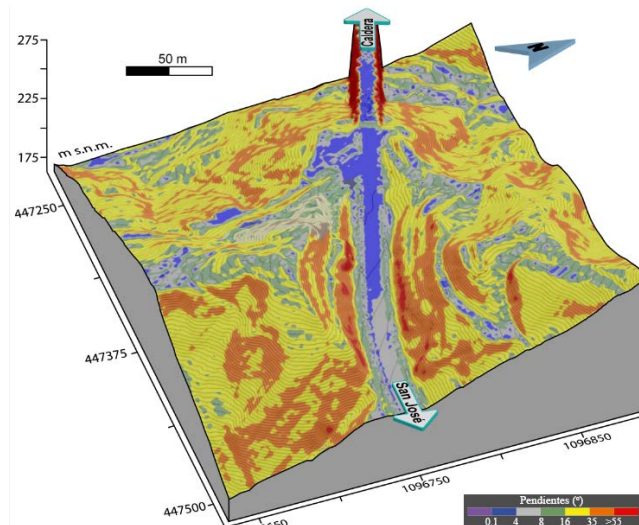
Figura 66: PK 48+000 Modelo de elevación digital con información de las pendientes de los taludes
