Proyecto: LM -PI-AT-129-2012

# **ANÁLISIS DE ELEMENTOS DE SEGURIDAD VIAL EN PROYECTOS DE CONSERVACIÓN DE LA RED VIAL NACIONAL PAVIMENTADA**

## **LICITACIÓN PÚBLICA N°2009LN-000003-CV**

INFORME FINAL

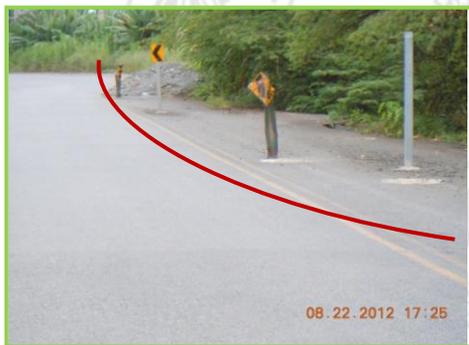
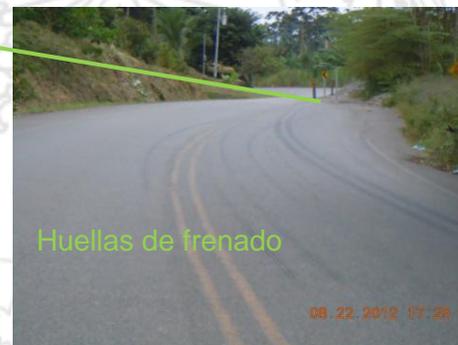
Se encontraron elementos de seguridad vial instalados que han sido colisionados y no se ha realizado la sustitución oportuna. En las Fotografías 1 y 2 se observan señales que indican la existencia de un deslizamiento, sin embargo, se ven algunas golpeadas, otras borrosas, tapadas por la maleza y hasta inexistentes como en el caso del poste de la Fotografía 1. Se puede observar que el deslizamiento se ubica en una curva y las huellas de frenado evidencian que es un sitio peligroso. Es importante aclarar que la regularidad de la vía es buena por lo que es posible que se experimenten velocidades considerables que aumenten la posibilidad de accidentes.

**Fotografía 1.** Deslizamiento requiere mantenimiento del señalamiento.

**Fotografía 2.** Deslizamiento requiere mantenimiento del señalamiento.

Ubicación: Ruta Nacional 36, aproximadamente km 6+300 desde cruce con R.N. 256 (cruce a Puerto Viejo) hacia Sixaola.  
Fecha: 22-08-2012

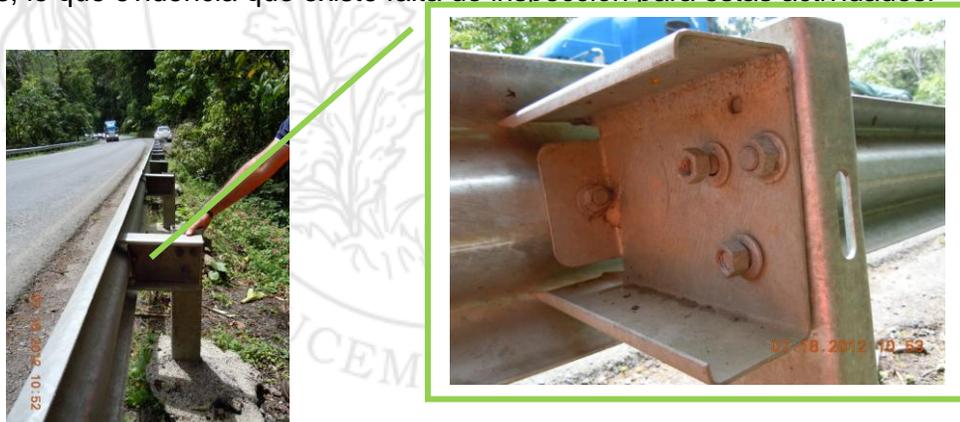
Desde el 20 de junio del 2012 se encontraron pernos, arandelas y tuercas sin ajustar correctamente en las aproximaciones al puente sobre el Río Sucio. Para el día 18 de Julio del 2012, la situación no había sido corregida como se evidencia en las siguientes fotografías, lo que evidencia que existe falta de inspección para estas actividades.

**Fotografía 3.** Accesorios de la barrera tipo “flex beam” sin ajustar.

Ubicación: Ruta Nacional 32, aproximaciones al puente sobre Río Sucio. Sentido San José- Limón.  
Fecha: 18-07-2012

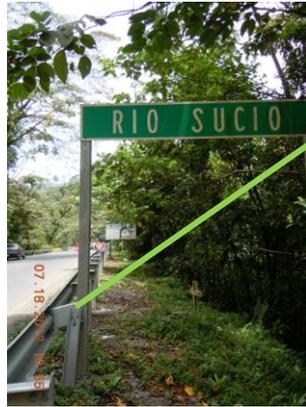
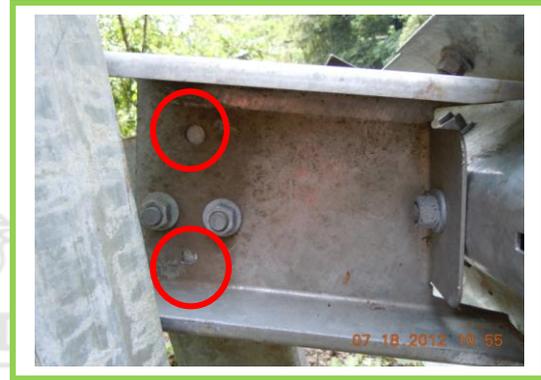
**Fotografía 4.** Accesorios de la barrera tipo “flex beam” sin ajustar y elementos faltantes.  
Ubicación: Ruta Nacional 32, aproximaciones al puente sobre Río Sucio. Sentido Limón- San José.  
Fecha: 18-07-2012

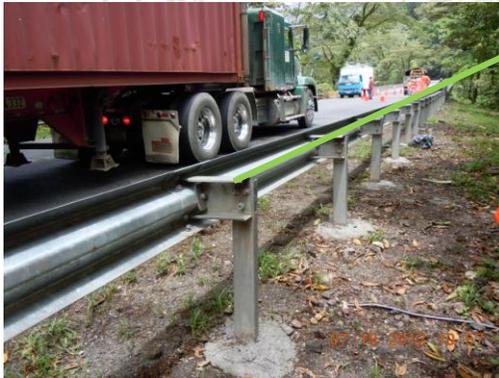
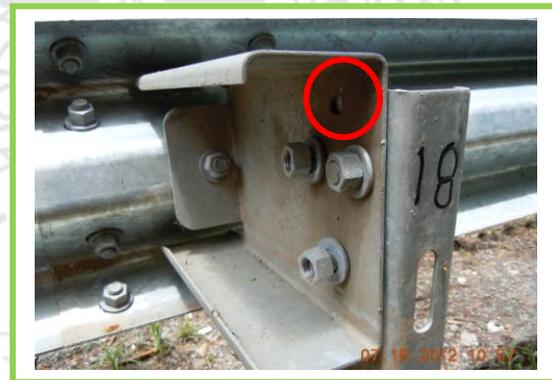
**Fotografía 5.** Accesorios de la barrera tipo “flex beam” sin ajustar y elementos faltantes.  
Ubicación: Ruta Nacional 32, aproximaciones al puente sobre Río Sucio. Sentido Limón- San José.  
Fecha: 18-07-2012

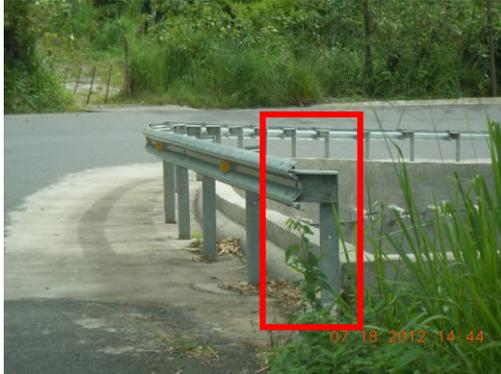
Por otro lado, en barreras de contención vehicular recién instaladas se ha observado la ausencia de terminales como se evidencia en las Fotografías 6 y 7, por lo que la instalación de la barrera se considera inconclusa.

**Fotografía 6.** Sistema de contención vehicular sin terminal y sin esviaje.  
Ubicación: Ruta Nacional 10, Sitio conocido como “Vuelta del queque”.

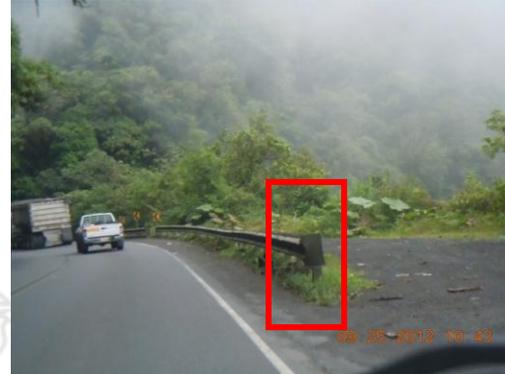
**Fotografía 7.** Uso de terminal tipo “Cola de Pez” prohibida desde 2008 y sin esviaje.  
Ubicación: Ruta Nacional 32, cercanías al Puente sobre el Río Sucio, Zona 5-1.

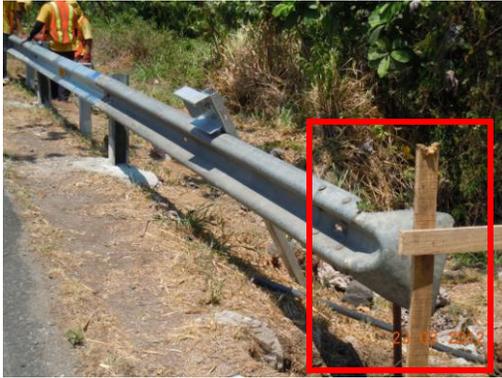
En la Fotografía 8 se observa el uso de terminales como la tipo “cola de pez” prohibida su utilización desde el 2008, cuando se aprobó la Disposición MN-06-2006 Materiales, Normas, Diseño y Especificaciones para las barreras de acero tipo viga flexible (flex beam). En otros casos, como en la Fotografía 9, se encontraron terminales tipo “tope”, las cuales deberían estar anclada en el suelo para garantizar no solo la contención del vehículo, sino que también evite el choque frontal, disminuyendo el riesgo de un accidente grave.

**Fotografía 8.** Uso de terminal tipo “cola de pez”.

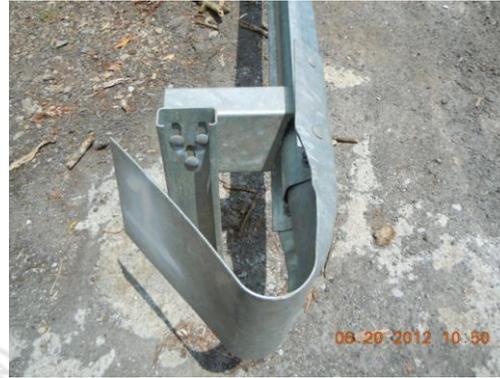
**Fotografía 9.** Terminal tipo “tope”.

Ubicación: Ruta Nacional 32, aproximadamente  
Kilómetro 39+300.

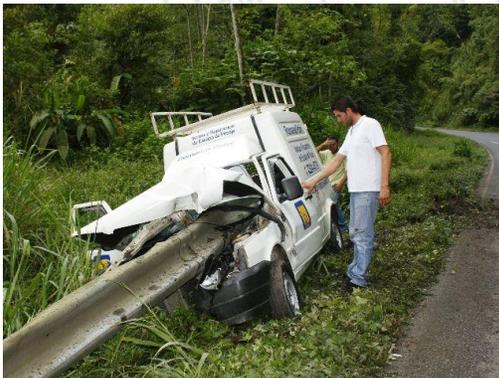
Debido a malas prácticas en la instalación de los sistemas de contención vehicular es que la función para lo que se diseñan no se cumple. Como ejemplo de esto se puede mencionar lo ocurrido el pasado 18 de noviembre 2011 en la Ruta Nacional 32, donde la terminal inadecuada de la barrera penetró en el vehículo, situación que se repitió el 25 de mayo del 2012 en la misma carretera. Como se observa en las Fotografías 10 y 11, el usuario además de tener pérdidas materiales podría sufrir lesiones graves y hasta muerte por la introducción de la barrera dentro del vehículo. Las terminales bajo las condiciones expuestas son un riesgo presente en la vía y se evidencia en los accidentes ocurridos. Si el sistema cumple con las disposiciones de seguridad, es posible reducir la severidad de las consecuencias de un accidente por salida de la vía, de lo contrario el mismo sistema de contención vehicular se podría convertir en una amenaza para el usuario.

**Fotografía 10.** Barrera de contención incrustada en un vehículo, ocurrido el 18 de noviembre del 2011.

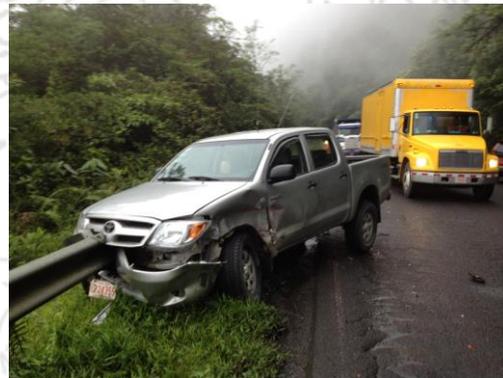
**Fotografía 11.** Accidente ocurrido el 25 de mayo del 2012.

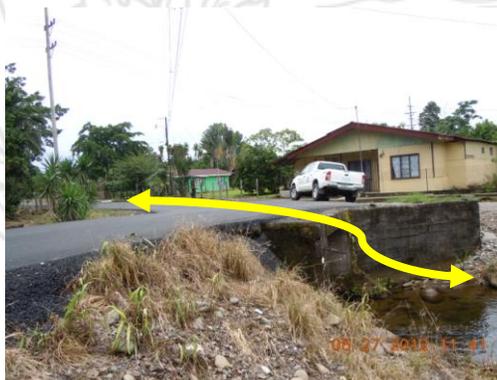
Un ejemplo de lo indicado es la Ruta Nacional 809, tramo San Rafael hacia La Rita aproximadamente en el kilómetro 1.4 Km de la intersección con la Ruta 249, se ubica la curva horizontal que se observa en la Fotografía 12, la cual coincide con una intersección hacia una calle de lastre. En dicha curva en la parte inferior existe una alcantarilla de cuadro. La altura del cabezal de la alcantarilla es de aproximadamente 1,50 m. La superficie de ruedo fue recientemente intervenida con una sobrecapa asfáltica por lo que el mejoramiento de la regularidad superficial, induce al usuario viajar a mayor velocidad. En este sitio en particular durante las horas de la noche la ausencia de demarcación vial y de iluminación son dos factores adicionales en contra del usuario.

**Fotografía 12.** Alcantarilla en curva, sin dispositivos de seguridad para el usuario.  
Ubicación: Sobre la Ruta 809, 1,4 Km hacia La Rita de la intersección con la Ruta 249.  
Fecha: 27-06-2012

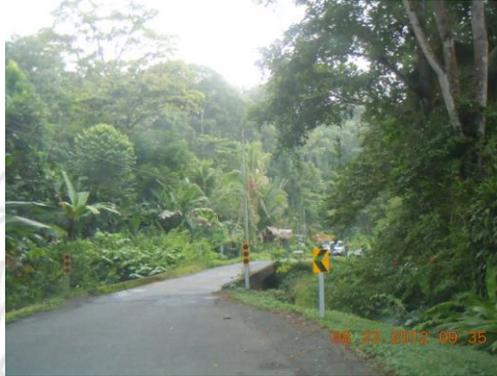
Se muestra otro ejemplo observado en la Zona de Limón sobre la Ruta Nacional 256, Puerto Viejo hacia Manzanillo, se observan algunos delineadores (P-12), pero no hay sistemas de contención vehicular. Además la iluminación es escasa y no hay demarcación vial en la superficie de la carretera, por lo que se puede considerar un punto de alto riesgo para los usuarios.

**Fotografía 13.** Alcantarilla, sin elementos de seguridad suficientes.  
Ubicación: Ruta Nacional 256, aprox. km 13+200 desde el cruce con Ruta Nacional 36.  
Fecha: 23-08-2012

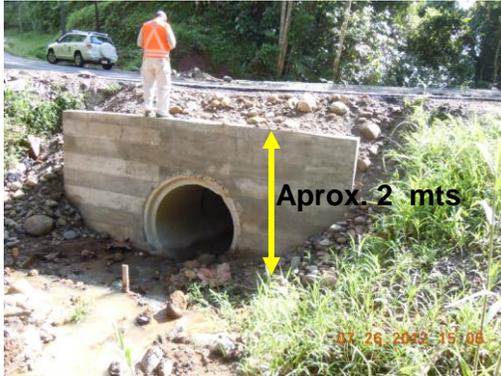
En los dos siguientes ejemplos, se muestran alcantarillas construidas en el presente año, sin barrera de contención vehicular. La profundidad entre la superficie de rueda y el cauce, es de 2 m y 5 m como se indican en las fotografías. Por otro lado, en estos sitios específicos no existe iluminación ni demarcación vial en la superficie de la carretera para orientar al conductor. Las Fotografías 14 y 15 muestran dos ejemplos de alcantarillas sin protección en la Ruta Nacional 142, entre La Fortuna y el Límite provincial entre Guanacaste y Alajuela (Hotel Cerro Verde).

**Fotografía 14.** Alcantarillas sin protección al usuario, cauce de 2 m.

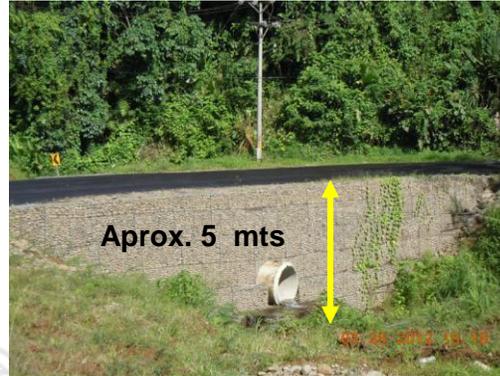
**Fotografía 15.** Alcantarilla sin protección al usuario, cauce de 5 m.

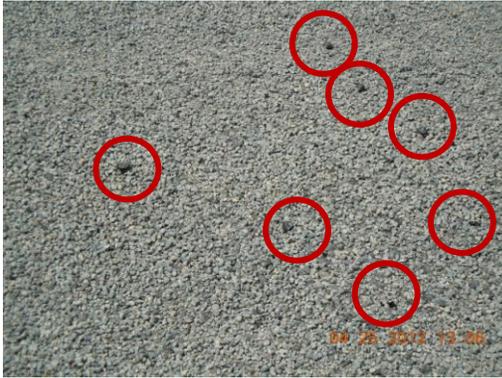
En las diferentes visitas realizadas a la Ruta Nacional 245 (Chacarita-Rincón) por parte de la Unidad de Auditoría Técnica de LanammeUCR, se ha observado material de secado sobre la superficie de rodadura. En la visita del 25 de abril del 2012 como se observa en las Fotografías 18 y 19 se encontró agregado desprendido del tratamiento superficial, así como material de secado que no fue barrido posterior al cumplimiento de su función.

**Fotografía 16.** Agregado desprendido del de tratamiento superficial.

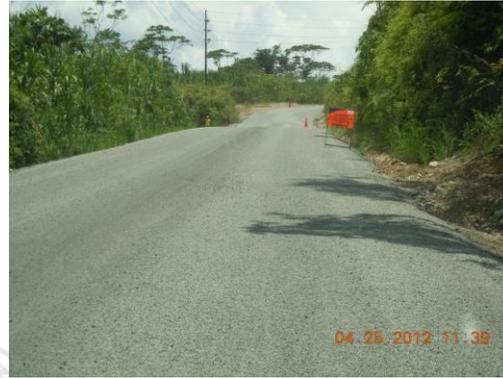
**Fotografía 17.** Material de secado sin barrer.

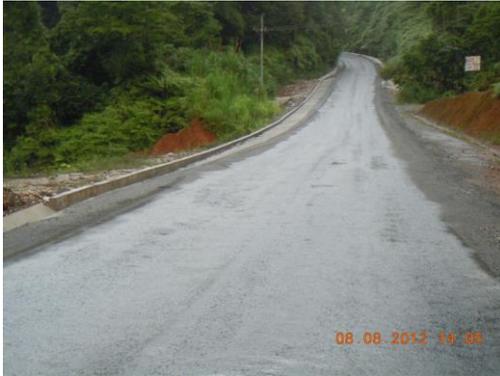
Aproximadamente cuatro meses después, se realizó otra visita a la Ruta 245 y se encontró el material de secado acumulado en los bordes de la calzada como se puede observar en las fotografías siguientes tomadas el 8 de agosto del 2012:

**Fotografía 18.** Material de secado de tratamiento superficial en los bordes de la calzada.

El agregado que queda suelto en la superficie del tratamiento superficial crea un problema de seguridad vial, ya que las llantas de los vehículos en movimiento lo podrían desplazar y lanzar contra los vehículos que les siguen y podrían causar descontrol en el manejo del vehículo por parte del usuario, además de daños en las luces y los parabrisas, que en condiciones nocturnas o de lluvia podrían incrementar el riesgo de accidentes. Por otro lado, este material suelto en la superficie o incluso en el espaldón, puede causar que las llantas no tengan el “agarre” suficiente con la superficie de rodadura permitiendo el derrape del vehículo en caso de frenado y en pasos por curvas horizontales.

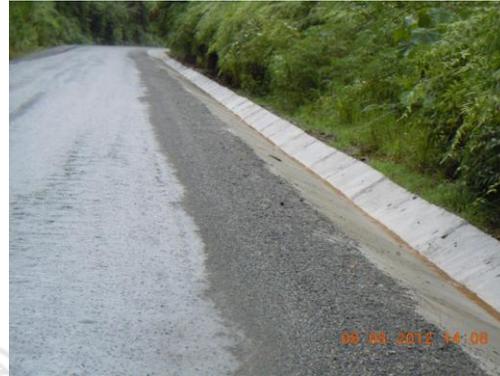
**Fotografía 19.** Material de secado de tratamiento superficial en los bordes de la calzada.

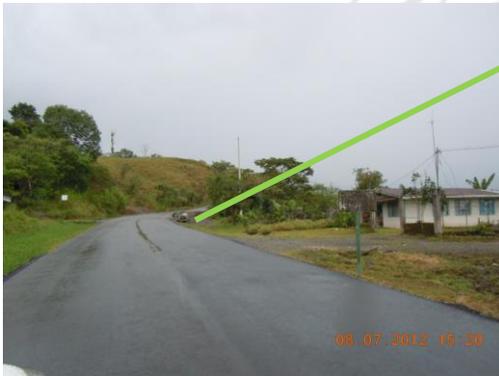
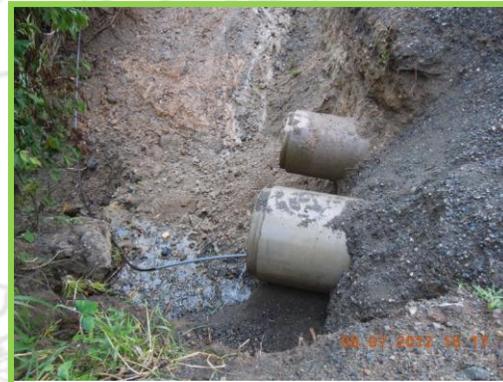
En el primer frente de obra de instalación de alcantarilla como se observa en la Fotografía 20 se encuentra al final de una recta sin demarcación, ni iluminación. El cauce de agua tanto en la entrada como en la salida de las alcantarillas es de considerable profundidad.

**Fotografía 20.** Primer frente obra de instalación de alcantarilla.  
**Ubicación:** Ruta 237, aproximadamente 10 Km antes de San Vito de Coto Brus.  
**Fuente:** LanammeUCR  
**Fecha:** 07-08-2012

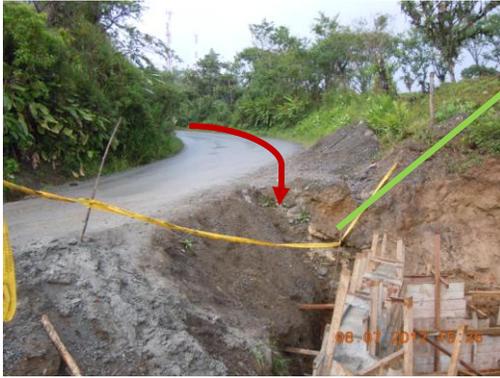
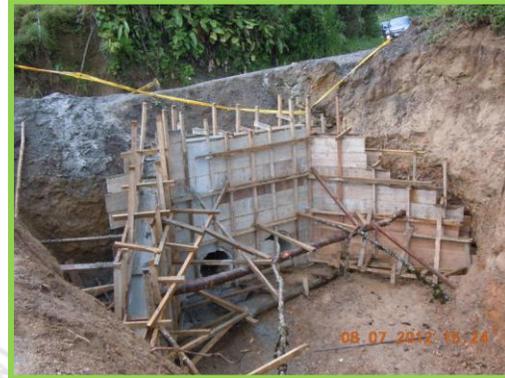
En el segundo frente de obra, se encontró en el borde de la calzada un espacio profundo donde un vehículo podía caer, situación que se agrava en condiciones nocturnas, debido a la falta de iluminación, de demarcación horizontal y de delineadores en la curva donde se estaba trabajando, de manera que oriente al usuario para mantenerse sobre la calzada.

**Fotografía 21.** Segundo frente obra de instalación de alcantarilla.

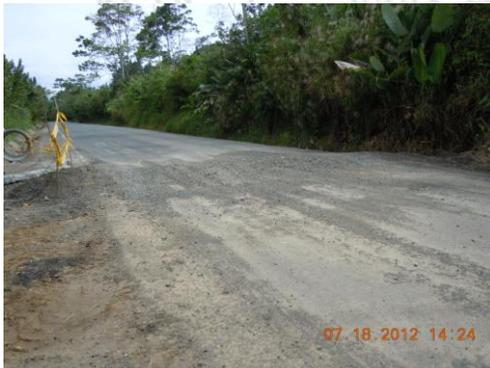
Una situación similar se encontró en la Ruta 10, aproximadamente un kilómetro al Sur de la Amistad de Turrialba. Como se observa, no hay iluminación ni señales preventivas formales como lo solicita el cartel de licitación para un frente de obra de conservación vial, máxime dado el peligro que representa el cauce de la alcantarilla expuesto y una superficie de rodadura con material suelto que ante un posible frenado no asegura tracción con las llantas del vehículo. Ver Fotografías 22 y 23.

**Fotografía 22.** Alcantarilla sin dispositivos de seguridad de guía y protección para el usuario.

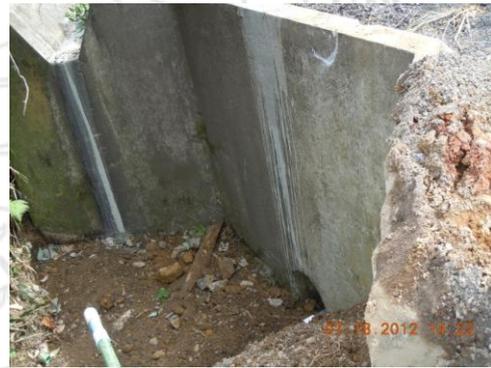
**Fotografía 23.** Profundidad de alcantarilla.

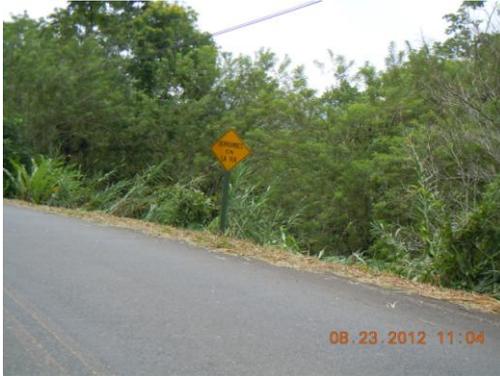
Se observó señalamiento vertical preventivo de dos derrumbes que existieron en algún momento, pero que ya se habían intervenido y el paso se encontraba rehabilitado. En estos casos, el mensaje de la señal de tránsito alerta al usuario de una condición que no existe. En las siguientes fotografías se ilustran los ejemplos del hallazgo determinado por esta Auditoría.

**Fotografía 24.** El señalamiento preventivo .contiene un mensaje obsoleto.

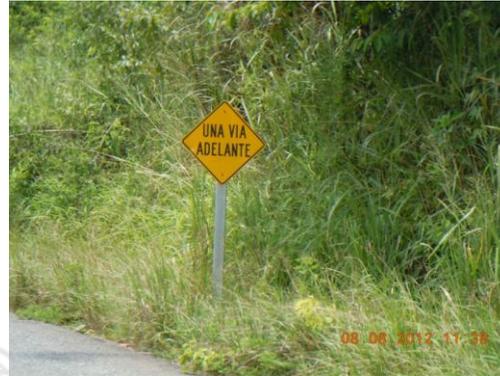
**Fotografía 25.** Señal con mensaje incorrecto.

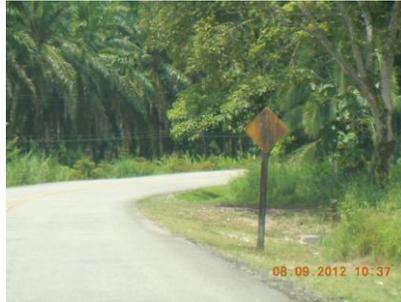
En las giras realizadas por el Equipo Auditor a las diferentes vías de la Red Vial Nacional se observó una cantidad considerable de señales verticales que requieren de limpieza, reparación o sustitución. En las siguientes fotografías se observan ejemplos del señalamiento bajo estas condiciones.

**Fotografía 26.** Señal de prevención ilegible.  
**Ubicación:** Ruta Nacional 2,  
Cercanías al Centro Río Claro  
**Fecha:** 09-08-2012

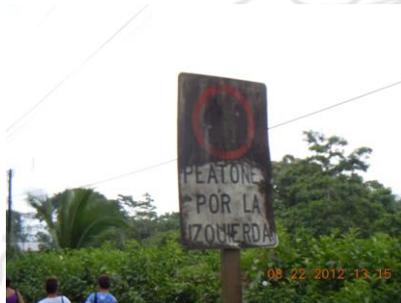
**Fotografía 27.** Señal vertical no visible.  
**Ubicación:** Ruta Nacional 10,  
Ubicada aproximadamente 7km de la intersección con la Ruta 32 (Siquirres)  
hacia Turrialba.  
**Fecha:** 22-08-2012

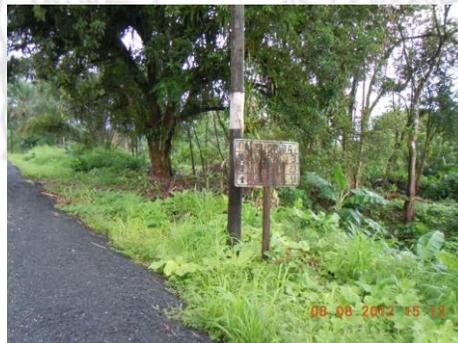
**Fotografía 28.** Señal de información de destino no es legible.  
**Ubicación:** Ruta Nacional 2,  
Aproximadamente 5 km hacia Paso Canoas de la intersección de Chacarita  
(con Ruta No.245).  
**Fecha:** 08-08-2012

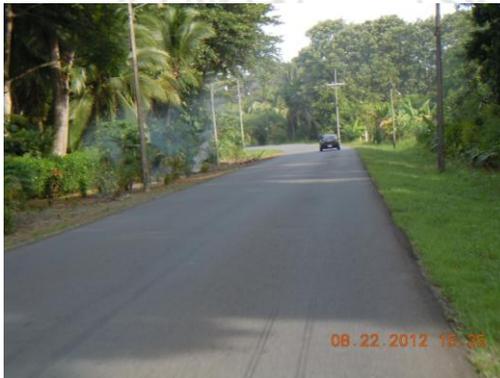
Como se puede apreciar en las fotografías siguientes, las superficies de rodadura se encuentran intervenidas en algunos tramos, por lo que dichos tramos pueden incitar al usuario a aumentar su velocidad de tránsito producto del mejoramiento de la regularidad superficial o simplemente por la reparación de huecos existentes. En este sentido, si además sumamos el efecto de una vía sin demarcación, iluminación ni delineadores, entre otros elementos de seguridad vial, podrían convertir sitios en puntos de alto riesgo de accidentes.

**Fotografía 29.** Superficie intervenida permanece sin demarcación vial.  
**Ubicación:** Ruta Nacional 36, aproximadamente al km 19+600 desde intersección con Ruta Nacional 32 en Limón Centro.  
**Fecha:** 22-08-2012

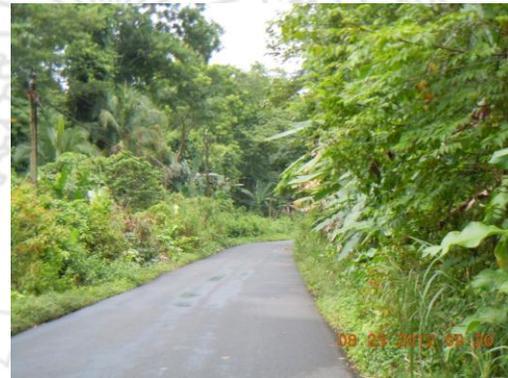
**Fotografía 30.** Superficie requiere demarcación.  
**Ubicación:** Ruta Nacional 256, aproximadamente al km 17+600 desde cruce con Ruta Nacional 36.  
**Fecha:** 22-08-2012

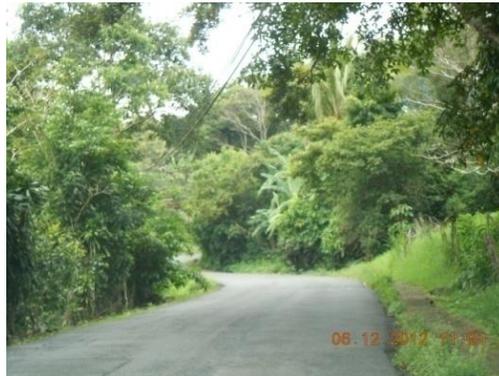
**Fotografía 31.** Vía que requiere demarcación vial.

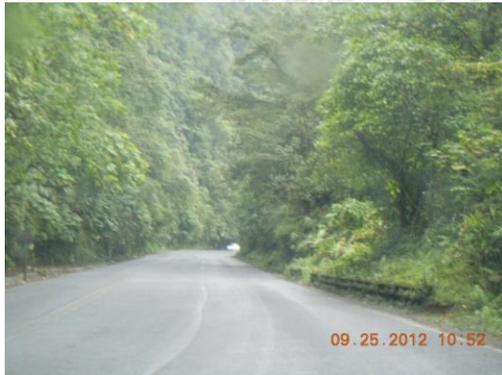
**Fotografía 32.** Vía intervenida que requiere demarcación vial.

**Ubicación:** Ruta Nacional 32,  
Aproximadamente en el Kilómetro 26  
Fecha: 25-09-2012

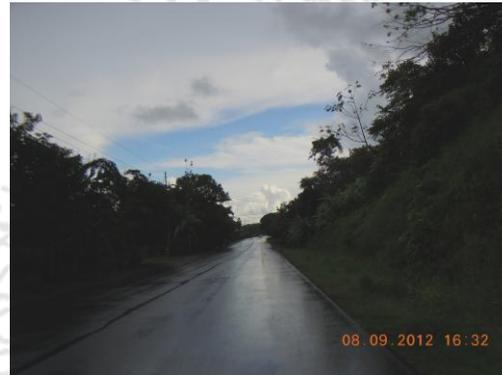
**Fotografía 33.** Vía que requiere demarcación vial

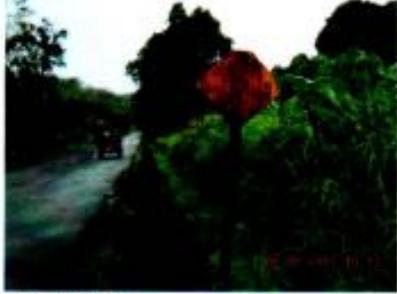
<p>Fotografía 1</p>	<p>Señal preventiva de "Espacio" sobre la ruta nacional 2, sin mantenimiento. En la condición encontrada no cumple con la función correspondiente.</p>

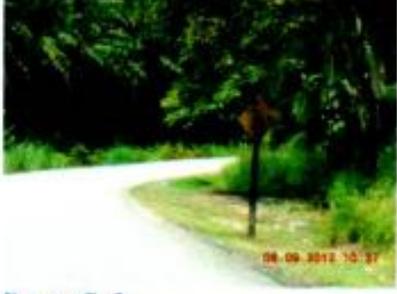
<p>Fotografía 2</p>	<p>Señal de prevención requiere limpieza.</p>

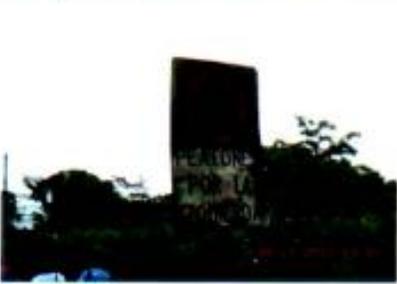
<p>Fotografía 3</p>	<p>Señal vertical requiere mantenimiento.</p>

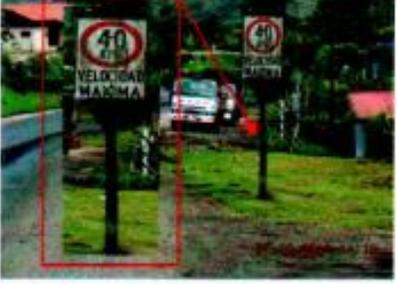
<p>Fotografía 4</p>	<p>Señal reglamentaria de velocidad máxima, sobre ruta nacional requiere mantenimiento.</p>

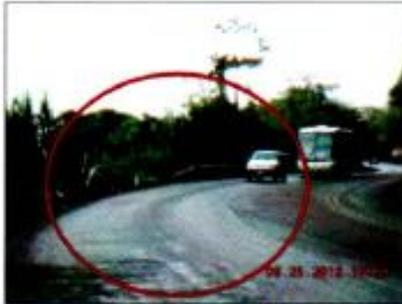
Un ejemplo es el Kilómetro 25 de la Ruta Nacional 32 en que constantemente se reportan accidentes fatales y a pesar de la alta mortalidad registrada en este punto, no se realiza una intervención adecuada. En una visita realizada el 25 de septiembre del 2012 se verificó la condición de la barrera flexible tipo "Flex Beam" como se puede apreciar en la Fotografía 1.

Fotografía 1. Barrera flexible colisionada  
Ubicación: Kilómetro 25, Ruta Nacional N°32  
Fecha: 25 setiembre 2012, Fuente: LanammeUCR

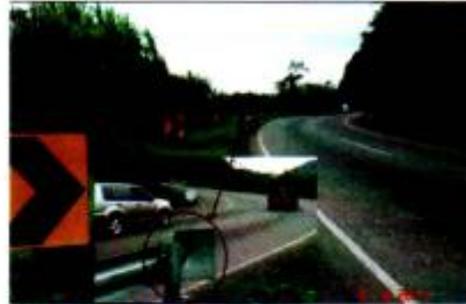
Fotografía 2. Barrera flexible y terminal tipo "cola de pez".  
Ubicación: Kilómetro 25, Ruta Nacional N°32  
Fecha: 3 agosto 2011, Fuente: LanammeUCR

En agosto del 2011 se realizó una auscultación y se encontraron deficiencias tanto de diseño como de instalación (como se evidencia en la Fotografía 2). Entre los criterios de diseño se deben considerar: la composición y el volumen de vehículos que transitan en la vía, la velocidad de operación, las características geométricas de la vía, ancho de trabajo disponible, alineamiento de la vía (diseño geométrico de la vía, condiciones laterales, características de los obstáculos, la longitud mínima de instalación requerida, condición de la superficie de rodadura, otros elementos de seguridad vial y los costos de instalación tanto como los costos de mantenimiento para definir la rigidez del material y la altura a la que debe instalarse la barrera, ya sea, rígida, semirrígida o flexible elegida en el proceso de diseño.

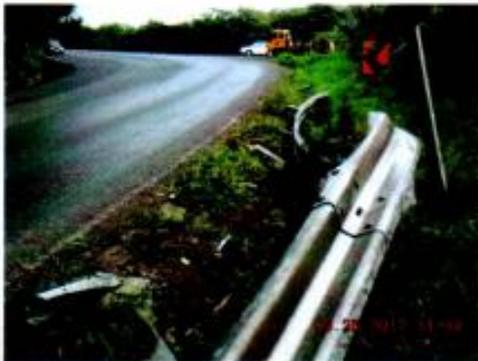
Analizando lo observado en la "vuelta del susto" el pasado 25 de setiembre, las barreras colisionadas encontradas en sitio son parte de un sistema flexible pero hincado en dados de concreto, lo que no es común para un sistema eficiente de este tipo. La práctica de colocar los postes en dados de concreto rigidiza el sistema pero no garantiza su debido funcionamiento como fue ensayado, ya que, no permite al poste desprenderse en el momento de la colisión como se observa en las Fotografías 3 y 4. En el caso observado el poste se dobló y en estas circunstancias el vehículo podría haber traspasado el sistema de contención. Ahora, también se debe mencionar que se debe escoger un sistema flexible o rígido dependiendo de las condiciones del sitio y de acuerdo con un diseño adecuado.

Fotografía 3. Sistema de contención flexible colisionada  
Ubicación: Kilómetro 25, Ruta Nacional N°32  
Fecha: 25 setiembre 2012. Fuente: LanammeUCR

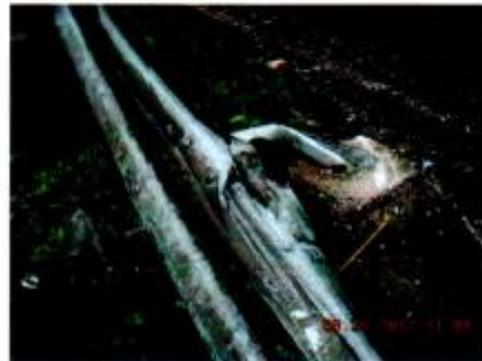
Fotografía 4. Base de concreto del poste.  
Ubicación: Kilómetro 25, Ruta Nacional N°32  
Fecha: 25 setiembre 2012. Fuente: LanammeUCR
