Programa de Infraestructura del Transporte PITRA

Informe: INF – PITRA – 001 – 2013

Informe de Evaluación del Proyecto San José – Caldera Ruta Nacional 27 Año 2012

Abril, 2013

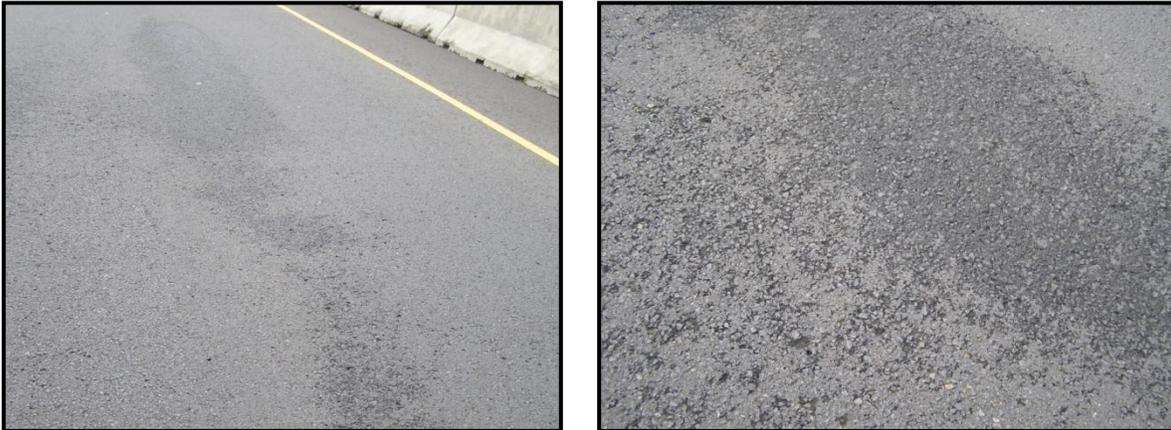
Se da además una disminución del área afectada por el desprendimiento de agregados; sin embargo, en varios puntos del proyecto se da el agrietamiento tipo *piel de lagarto*, el cual no estaba presente en la evaluación del año 2011. Además, con base en una gira realizada de comprobación de resultados, en varios puntos de la ruta se notó daño por humedad y bombeo de finos, tal y como se ilustra en las Figuras 17 y 18. Este tipo de deterioro, de no corregirse, provoca en corto tiempo huecos en la capa superficial de ruedo, así como debilitamiento de las capas inferiores de la estructura de pavimento.

Figura 17: Daños por humedad, estacionamiento 19+000, sentido San José – Caldera

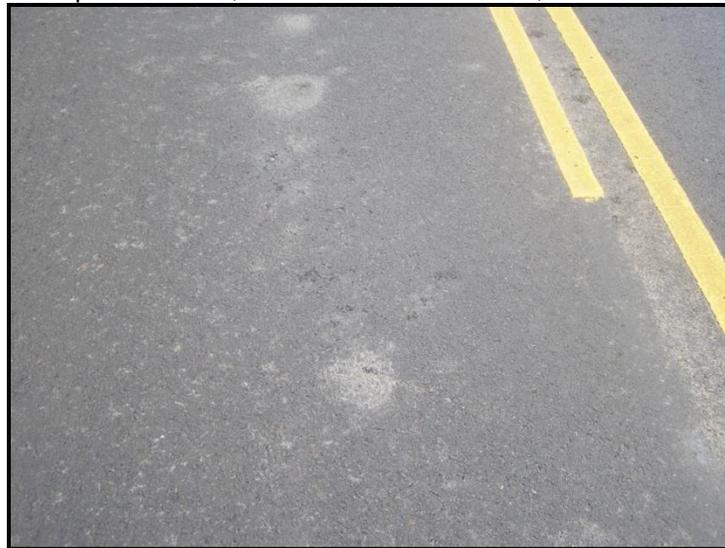
Figura 18: Bombeo de finos, estacionamiento 68+180, sentido San José – Caldera

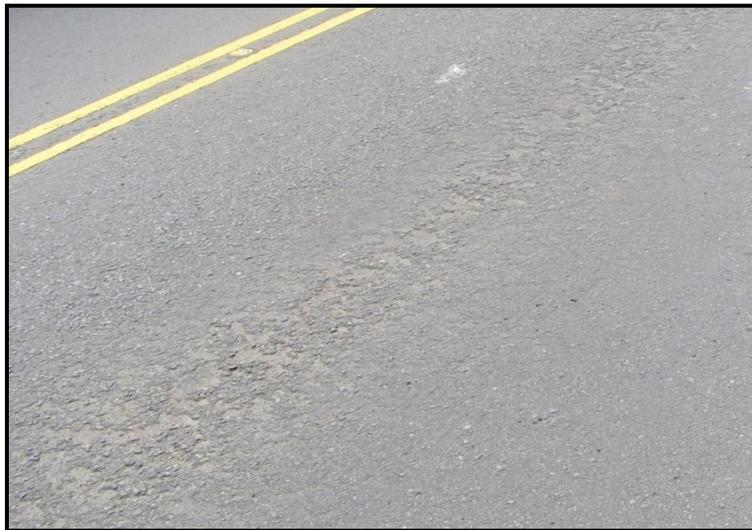
Al igual que en el caso anterior, se ha dado un incremento en la cantidad de área con baches con respecto al año 2011, en un 705%; así como un aumento significativo en los daños por desprendimientos (Figura 20), y del agrietamiento conocido como *piel de lagarto* (Figura 21).

Figura 20: Daños por desprendimiento, estacionamiento 58+600, sentido Caldera – San José

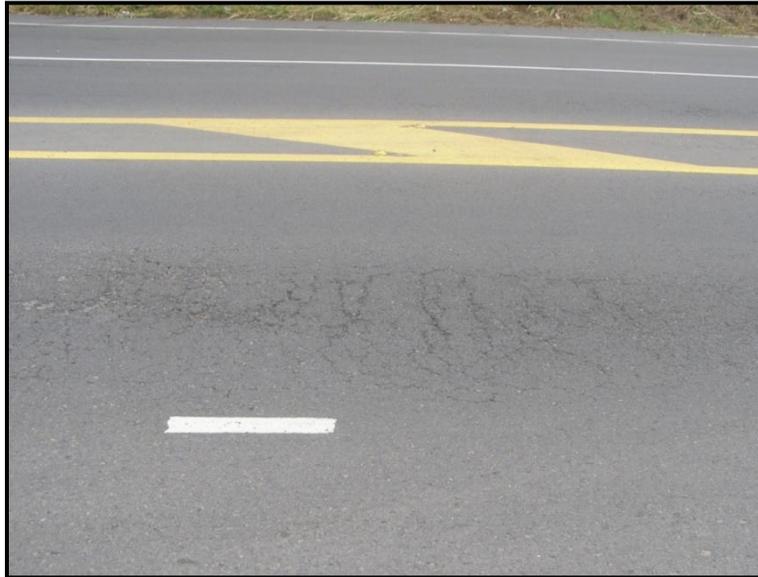
Figura 21: Daños por agrietamiento, estacionamiento 73+730, sentido Caldera – San José

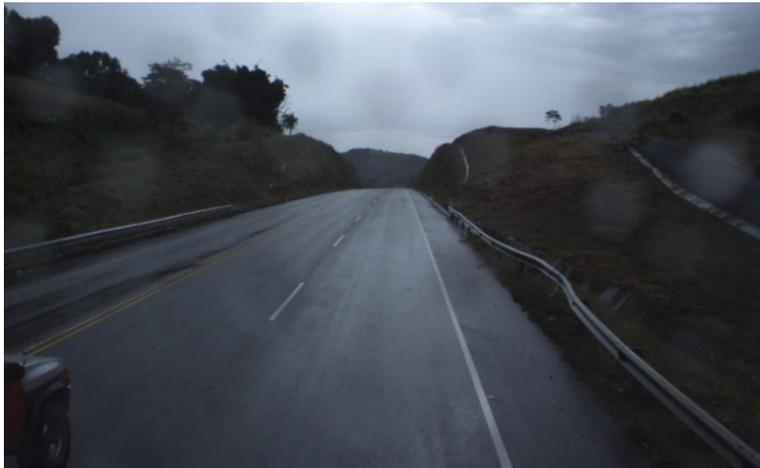
Por su parte, con respecto al estado de las barreras laterales (*Flex Beam*), en la evaluación realizada en el 2012 se encontraron 22 puntos donde dicha estructura se encuentra deformada debido a impactos, posiblemente de accidentes viales. Con respecto a la evaluación del año 2011, se ha dado un incremento, ya que en dicho año, se detectaron 17 puntos adicionales con deformaciones de barreras laterales. Se debe resaltar que los sitios ubicados en el 2011, fueron reparados, dado que no repiten en la evaluación de este año. En las Figuras 22 a 24, se muestran algunos sitios con daños en estas barreras.

Figura 22: Daños a la barrera, estacionamiento 45+500, sentido Caldera – San José

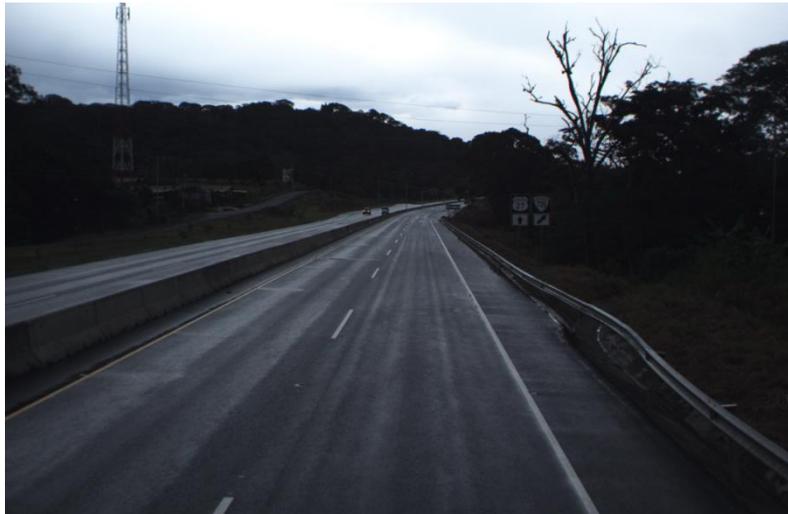
Figura 23: Daños a la barrera, estacionamiento 36+700, sentido Caldera – San José

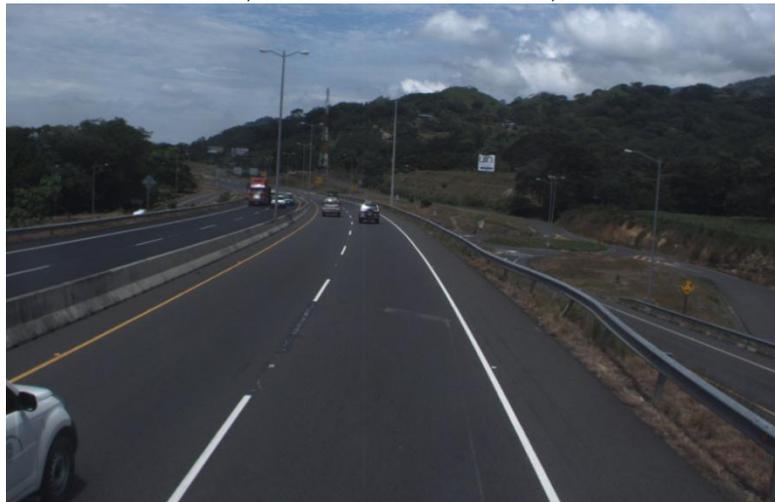
Figura 24: Daños a la barrera, estacionamiento 34+700, sentido Caldera – San José

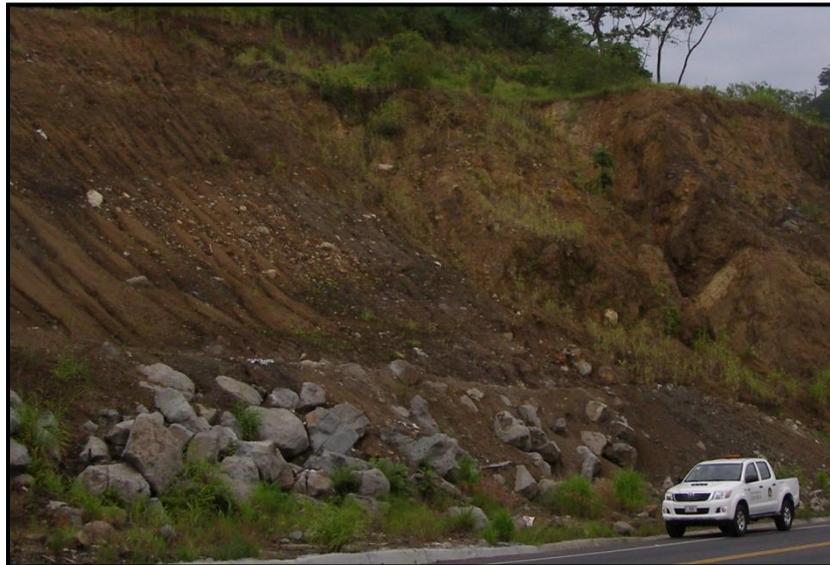
4.1 Estacionamiento 36+400

Corresponde a una sección de corte en el lado derecho de la vía, en el sentido San José – Caldera, la cual ha generado problemas desde la apertura de la ruta. Se han construido terrazas con el mismo material del sitio, sin embargo y debido a la falta de estructura de acarreo de aguas superficiales, en varios sitios estas terrazas se han lavado, propiciando la caída y acumulación de material rocoso en su base. La cuneta al lado de la carretera exhibe de nuevo agrietamientos, sin embargo no se nota una deformación visible en la carpeta asfáltica, como ha ocurrido en evaluaciones anteriores (especialmente, en la del 2011) (Figura 26).

Figura 26: Deslizamiento de material, estacionamiento 36+400

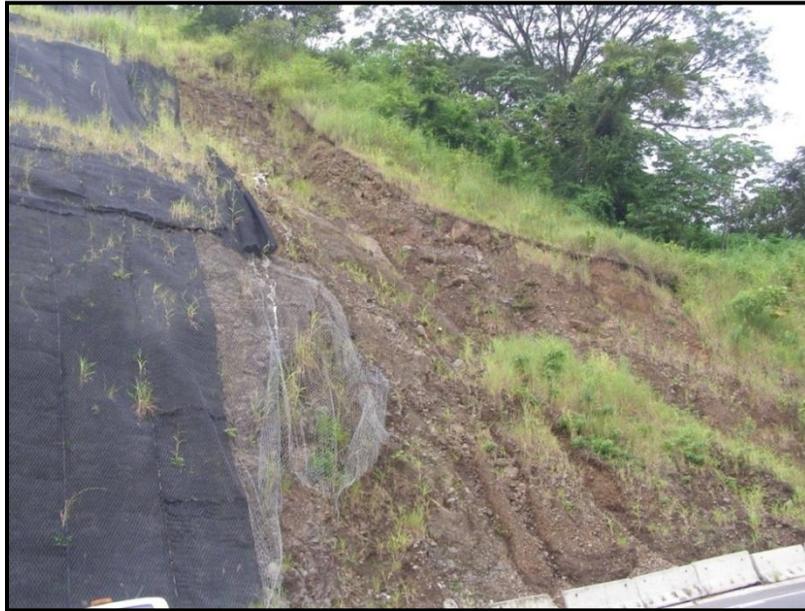
4.2 Estacionamiento 37+600

Presenta un talud en el lado derecho de la vía (sentido San José – Caldera), de aproximadamente 30 metros de altura, una pendiente muy pronunciada y se encuentra recubierto por una malla metálica y geotextil. Esta protección ha fallado en diversos sitios, propiciando la acumulación de material que en varios puntos ha provocado la falla de la malla. Así mismo, en un extremo del sitio la protección se ha desprendido por completo, dejando al descubierto de los elementos el material del talud, el cual puede provocar un deslizamiento de presentarse las condiciones de lluvia necesarias (Figura 27).

Figura 27: Falla del material protector, estacionamiento 37+600

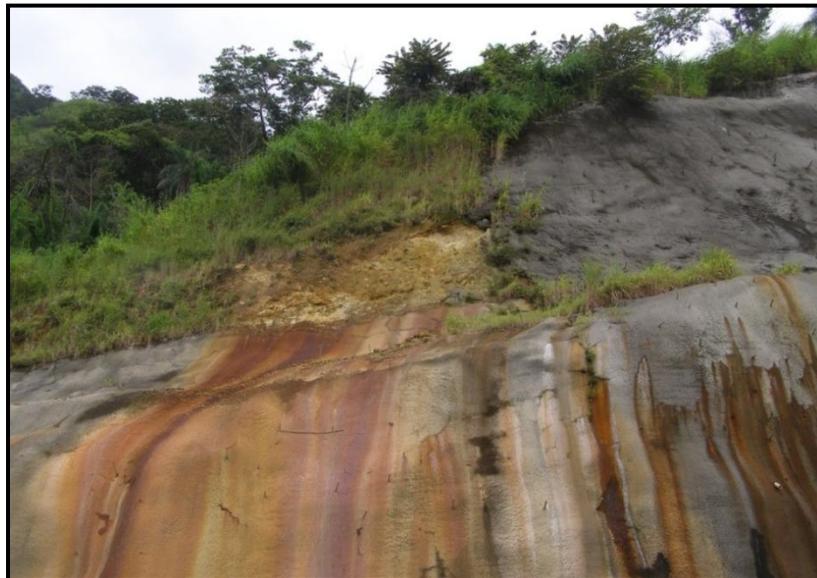
Corresponde con un corte de talud en el lado derecho de la vía, el cual presenta una cubierta de concreto lanzado. Debido al hidrotermalismo del talud, dicha cubierta ha estado expuesta a humedad que acarrea gran cantidad de minerales, los cuales manchan y afectan la estructura misma del concreto. Es probablemente por esta razón que en varios sitios, la cubierta presenta grietas importantes, e incluso se ha perdido parte de la misma, lo que deja expuesto el material del talud y puede propiciar su deslizamiento en caso de que se presenten las condiciones adecuadas de lluvia (Figura 28).

Figura 28: Falla de la cubierta de concreto lanzado, estacionamiento 38+200

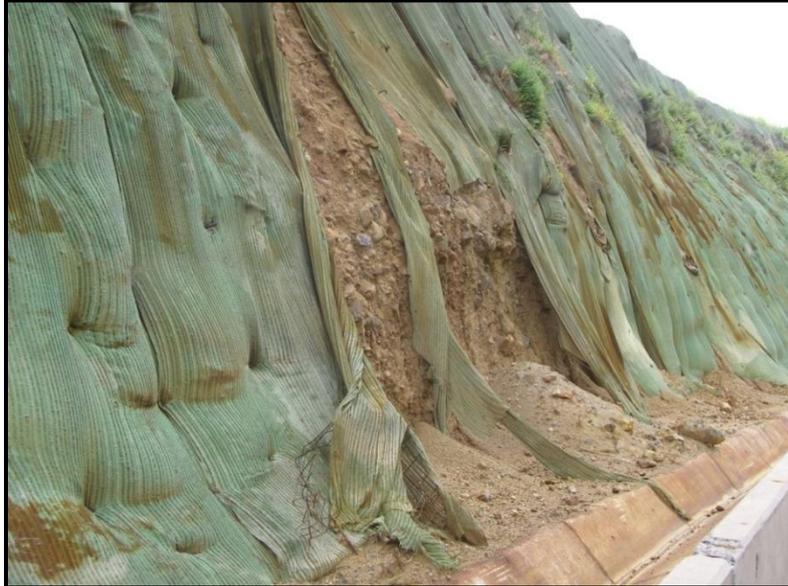
Al frente de este talud, existe uno más pequeño y cubierto por una protección de geotextil. Sin embargo, en varias partes dicha cubierta se ha desprendido, dejando al descubierto en material del talud, tal y como se observa en la Figura 29.

Figura 29: Falla de la cubierta de geotextil, estacionamiento 38+200

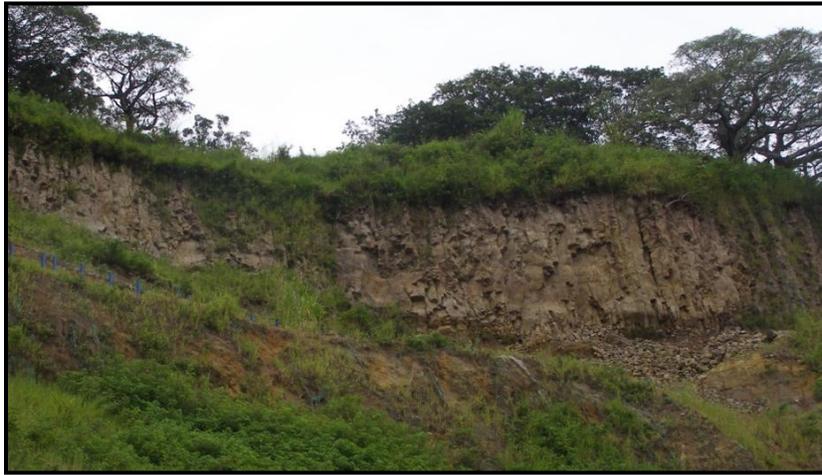
4.5 Estacionamiento 44+950

Talud ubicado en el lado derecho de la vía, y que ya había sido mostrado en informes anteriores. Presenta una altura aproximada de 20 metros, y en su punto más alto presenta paredes casi verticales, de la que se desprende continuamente material. Existe una malla de retención a media altura, la cual ha fallado en varios puntos, debido probablemente al tipo de anclaje utilizado; y también por el impacto de rocas más grandes (Figura 31).

Figura 31: Talud del estacionamiento 44+950

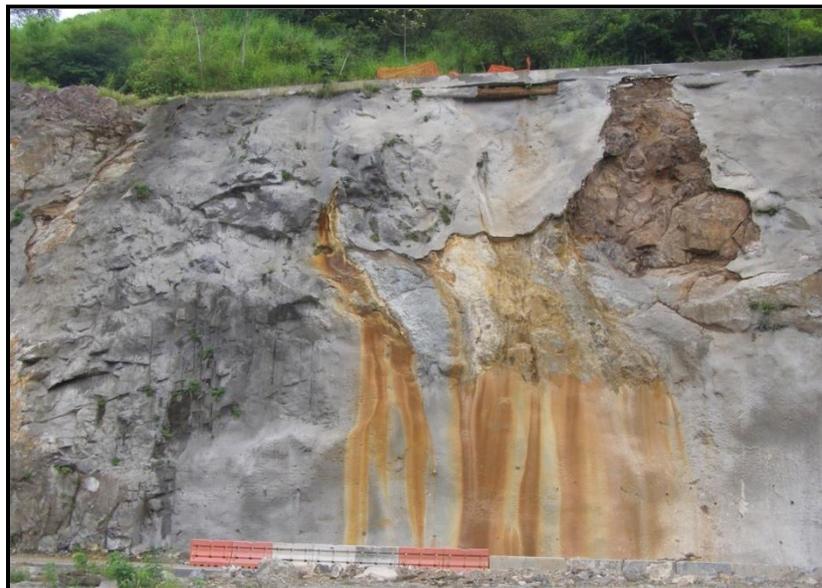
4.6 Estacionamiento 46+400

Talud en el lado derecho de la vía, de unos 10 metros de altura, cubierto con concreto lanzado que exhibe grietas, daños por humedad y en algunos sitios, inclusive desprendimiento de la cubierta (Figura 32).

Figura 32: Talud del estacionamiento 46+400
