Laboratorio Nacional de
Materiales y Modelos Estructurales

Informe: INF – PITRA – 004 – 2013

Evaluación de velocidades en el carril reversible, Ruta Nacional 27 Carretera San José – Caldera

San José, Costa Rica
Julio, 2013

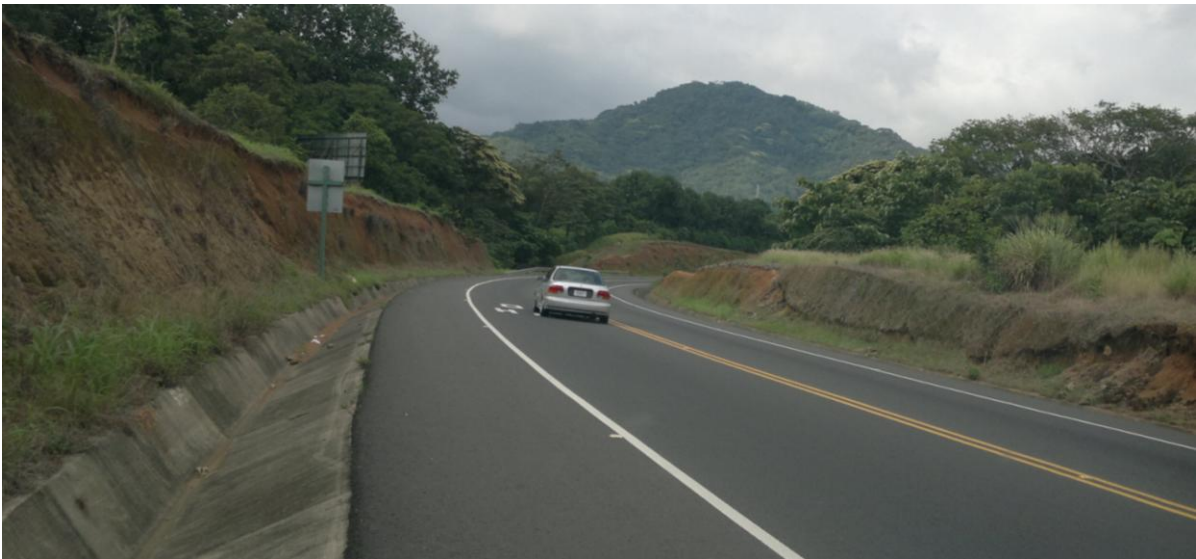
Figura 2: Estacionamiento 50+500, visto en el sentido Caldera – San José

Los estacionamientos 35+750 y 50+500 se ubican en rectas que anteceden curvas en el sentido Caldera – San José, por lo que la velocidad medida en el carril reversible es aquella con la cual los conductores entran a dichas curvas (Figura 2). Por su parte, el sitio en el estacionamiento 54+000 presenta una bahía para buses en una recta muy cerca de la intersección a Orotina.

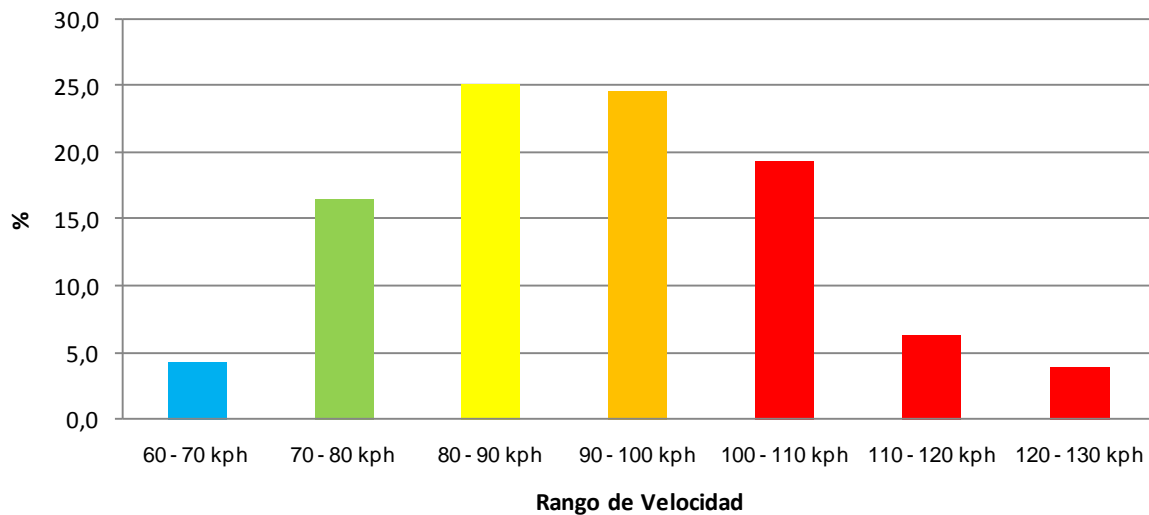
Figura 3: Distribución de velocidades medidas, estacionamiento 35+750

La distribución de velocidades obtenida es muy similar para los 3 puntos de medición, donde el percentil 85 es de aproximadamente 100 kph; es decir, 20 kph más de la velocidad señalizada y que corresponde, según la actual Ley de Tránsito, con una multa categoría D. Asimismo, un importante porcentaje de vehículos circulan entre 20 y 30 kph por encima de la velocidad señalizada, que corresponde a una multa de categoría C.
