LABORATORIO NACIONAL
DE MATERIALES Y MODELOS ESTRUCTURALES

Informe No. LM-PI-USVT-017-19

Evaluación de la seguridad vial del proyecto San José – Caldera Ruta Nacional 27

Periodo 2018-2019

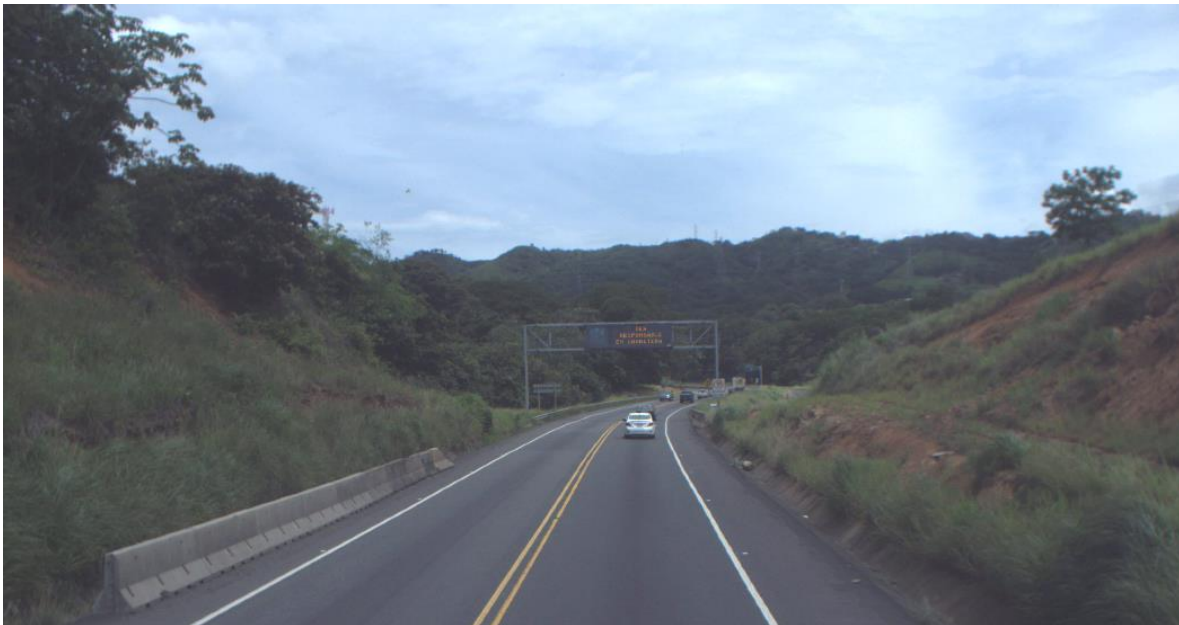
Al recorrer la vía se presentan de forma generalizada frentes de trabajo o zonas donde se evidencian barreras de concreto aisladas, como la presente en la *Figura 5*. En este caso no se presenta maquinaria ni personal de trabajo y la margen aladaña a la barrera de concreto se encuentra con vegetación, por lo que no se evidencia la función del dispositivo.

Adicionalmente, se evidencia en general cunetas reducidas sin protección en toda la vía, condición que propicia el volcamiento ante una salida de vía y limita el espacio ante la necesidad de salir de la vía ante desperfectos mecánicos.

Figura 5. Barrera de concreto aislada y cunetas, inmediación a la estación 30+500

Dadas las deficiencias y riesgos evidenciados ante la presencia de SCV en algunas márgenes que aparentan ser zonas de trabajo, se recomienda valorar la temporalidad de las intervenciones, realizar diseños de sistemas de contención vehicular según el “Manual SCV: Guía para el análisis y diseño de seguridad vial, vigente para Costa Rica” e instalar los sistemas de contención vehicular según las condiciones que certifiquen su correcto funcionamiento y seguir las recomendaciones del Manual técnico de dispositivos de seguridad y control temporal de tránsito para la ejecución de trabajos en las vías de la Dirección General de Ingeniería de Tránsito.

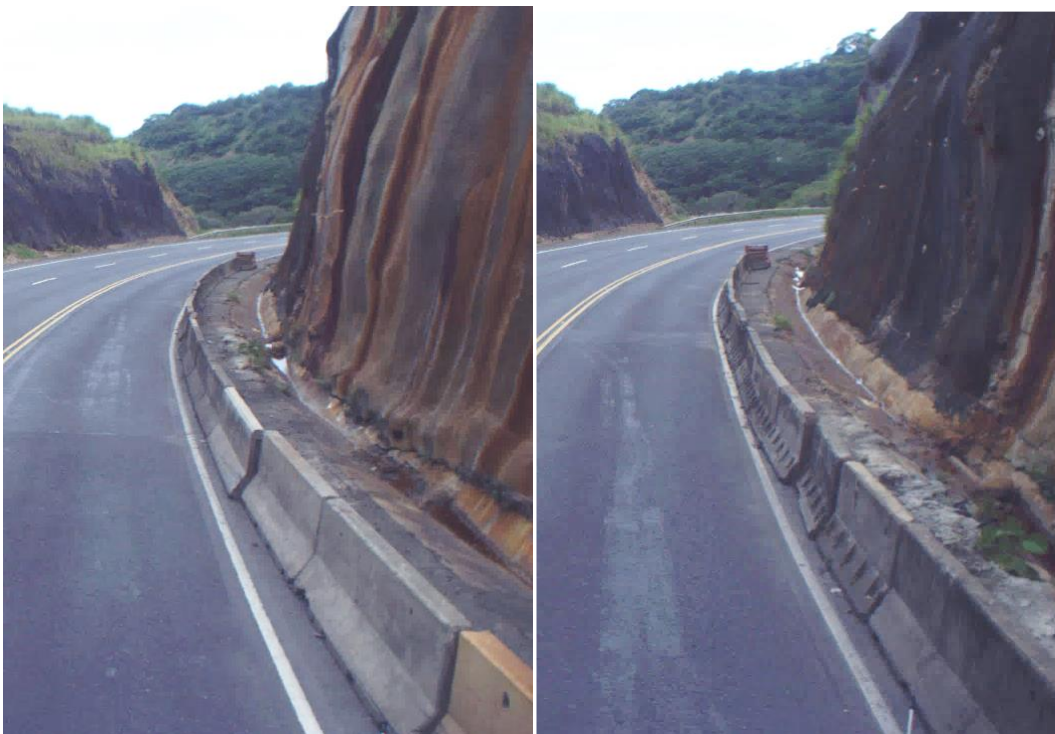
En otras secciones de la vía, como las inmediaciones a la estación 38+500, se identifican barreras rígidas, sin anclaje entre sí, por lo que su comportamiento no es de un sistema de contención vehicular, sino de elemento rígido monolítico, equivalente a una roca en el camino.

En la *Figura 6* se evidencia que las barreras rígidas no se encuentran acopladas correctamente con un anclaje que las enlace entre sí, adicionalmente, se observan distintos tipos de barreras y daños en su estructura, por lo que no se cumple la función de proteger a los vehículos y/o a los operarios de la zona de trabajo ante una salida de vía.

Figura 6. Barrera de concreto dañadas y sin anclajes, inmediación a la estación 38+500
Nota: Generado a partir de levantamiento GEO-3D. UGERVN, 2018.

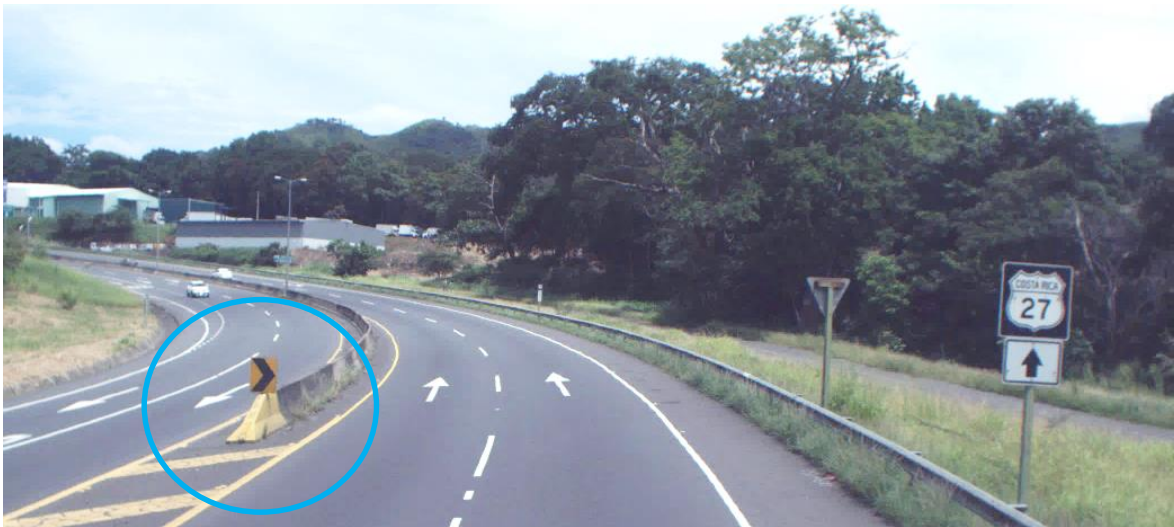
En las aproximaciones a todas las radiales se evidencian secciones de sistemas de contención vehicular de concreto en la mediana, sin embargo, estas presentan un elemento de inicio y fin que, por sus características geométricas, puede aumentar la severidad de un posible choque vial, correspondiente a la terminal de concreto presente en la *Figura 7*.

Figura 7. Mediana de concreto en Radial Atenas, inmediatez a la estación 30+850
Nota: Generado a partir de levantamiento GEO-3D. UGERVN, 2018.

Cabe destacar que el dispositivo para iniciar o terminar una mediana de concreto que se expone a altas velocidades y flujos vehiculares, a flujos bidireccionales y espaldones angostos, corresponde a un dispositivo que permita contener un vehículo ante una colisión frontal y redireccionar a un vehículo ante una colisión lateral. Sin embargo, el dispositivo tipo terminal de concreto presente en la *Figura 7*, no cuenta con capacidad de contener una colisión frontal, inclusive, operaría como rampa ante un posible evento de este tipo, así como ante una colisión lateral al iniciar el dispositivo.

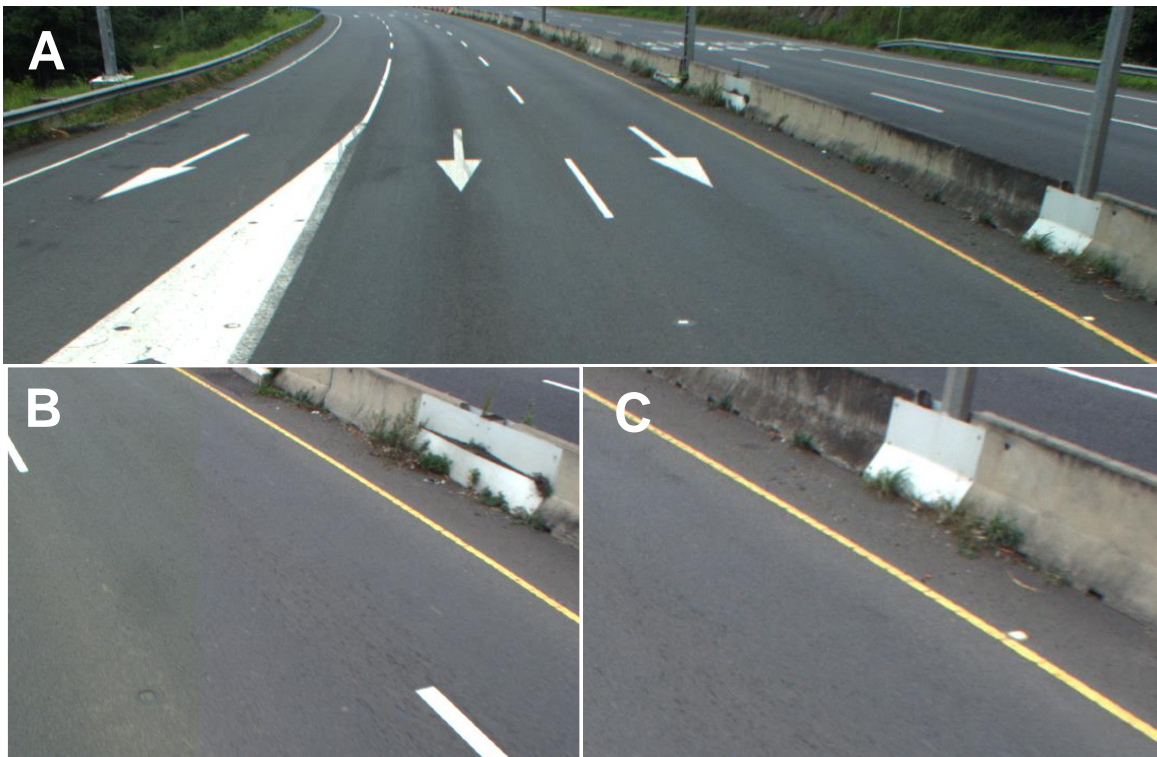
En todas las secciones donde se presenta una barrera mediana se evidenciaron discontinuidades en el SCV, estas representan un riesgo a los vehículos que colisionen las barreras, ya que los elementos utilizados para proteger las discontinuidades en las barreras no son elementos ensayados y certificados para ser utilizados como sistemas de contención vehicular. Adicionalmente, las discontinuidades limitan el correcto funcionamiento de la barrera como un sistema, por lo que al no cumplir las condiciones en las cuales fue ensayado, no necesariamente podrá cumplir su función de contener y redireccionar de forma segura un vehículo.

En la *Figura 8-A* se evidencia el uso de placas para tapar la discontinuidad entre dos barreras, tanto por espaciamiento entre ellas (*Figura 8-B*) como por la presencia de luminarias (*Figura 8-C*).

Figura 8. Mediana de concreto en Radial Atenas con discontinuidades longitudinales en su sección, inmediación a la estación 31+650

Ante la evidencia del riesgo que las discontinuidades presentan en la mediana, se recomienda valorar dispositivos diseñados para incorporar las luminarias en la mediana, como se presenta a manera de ejemplo en la Figura 10 o valorar alternativas que eliminen la luminaria de la mediana, así como las diversas discontinuidades entre barreras.

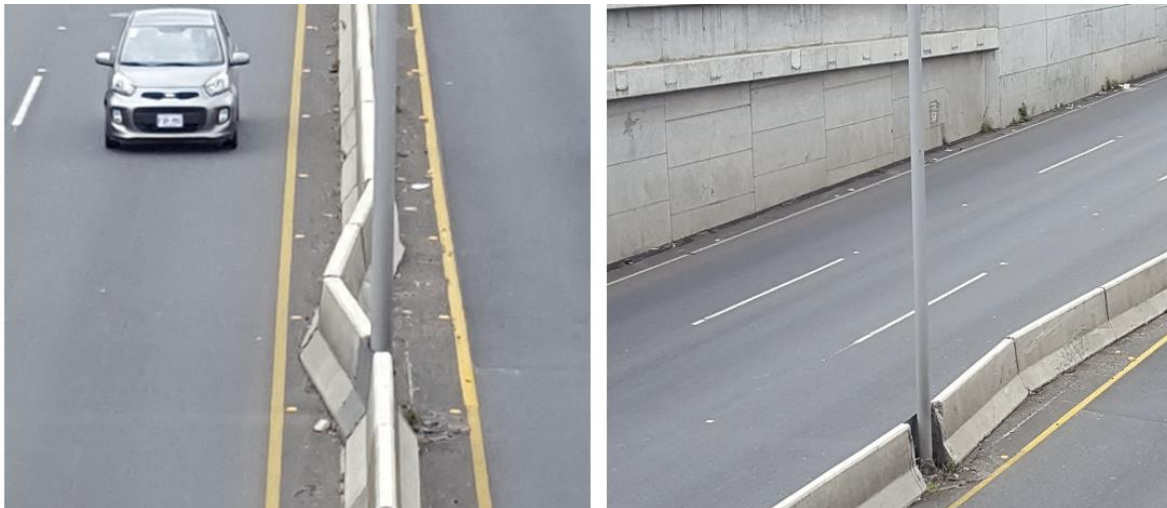
Esta deficiencia se ha identificado de forma recurrente en los proyectos Paso a desnivel San Sebastián, Paso Ancho, Garantías Sociales, La Bandera, Guadalupe y Circunvalación Norte, donde se ha identificado la ubicación de luminarias que interrumpen el sistema de contención vehicular colocado en la mediana, condición que afecta el correcto funcionamiento del sistema y lo convierte en un obstáculo de riesgo para los vehículos, como se observa en la Figura 9 para el caso del paso a desnivel en Paso Ancho.

Cabe destacar que los sistemas de contención vehicular rígidos deben anclarse a la vía y entre sí para reducir al máximo su ancho de trabajo y su deflexión dinámica, condición necesaria ante los espaldones reducidos de la vía. También se debe mantener la continuidad del sistema, esto con el fin de asegurar las condiciones bajo las cuales se diseñaron y ensayaron, adicionalmente, el espaldón debe ser suficiente para asegurar la zona libre necesaria para desarrollar la deflexión dinámica y ancho de trabajo de los SCV.

Figura 9. Discontinuidad de mediana por luminarias en Paso a desnivel Paso Ancho

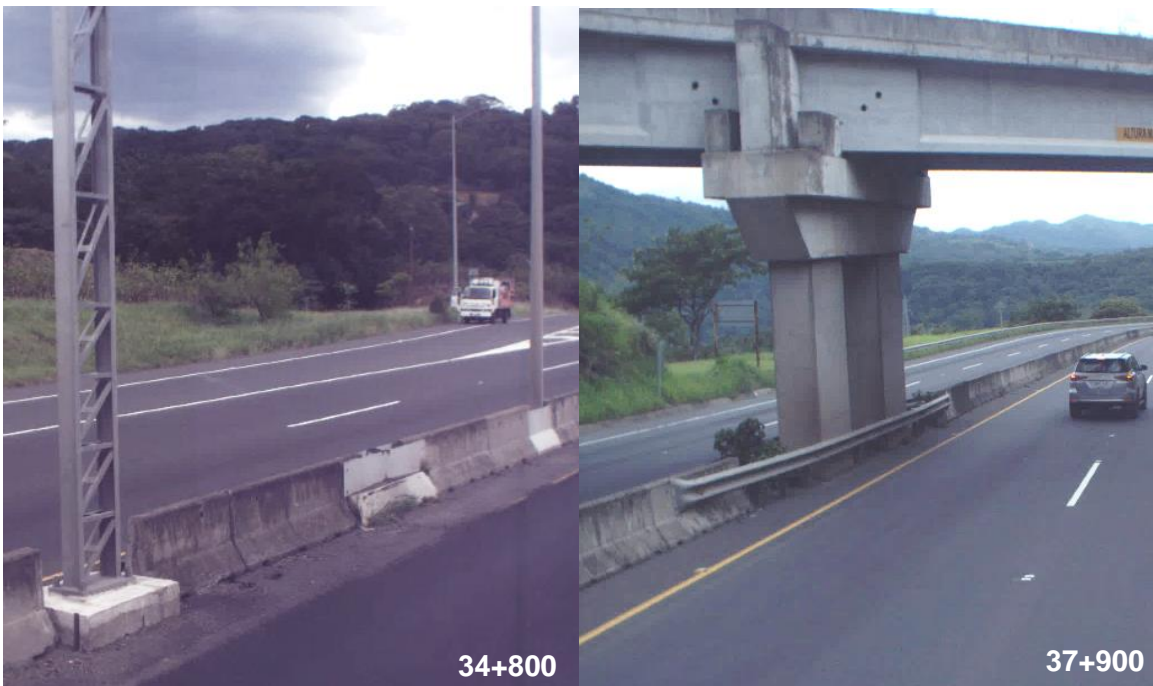
Adicional a las discontinuidades presentes en la *Figura 8*, se identificaron mayores riesgos asociados a elementos que interrumpen la continuidad del sistema de contención vehicular tipo mediana, presentes en la *Figura 11*.

Figura 11. Discontinuidades en barreras medianas
Nota: Generado a partir de levantamiento GEO-3D. UGERVN, 2018.

La *Figura 11* en la estación 34+800 presenta la base de una señal tipo overhead, esta con una placa de concreto en la parte inferior, por lo que no solo se interrumpe la continuidad

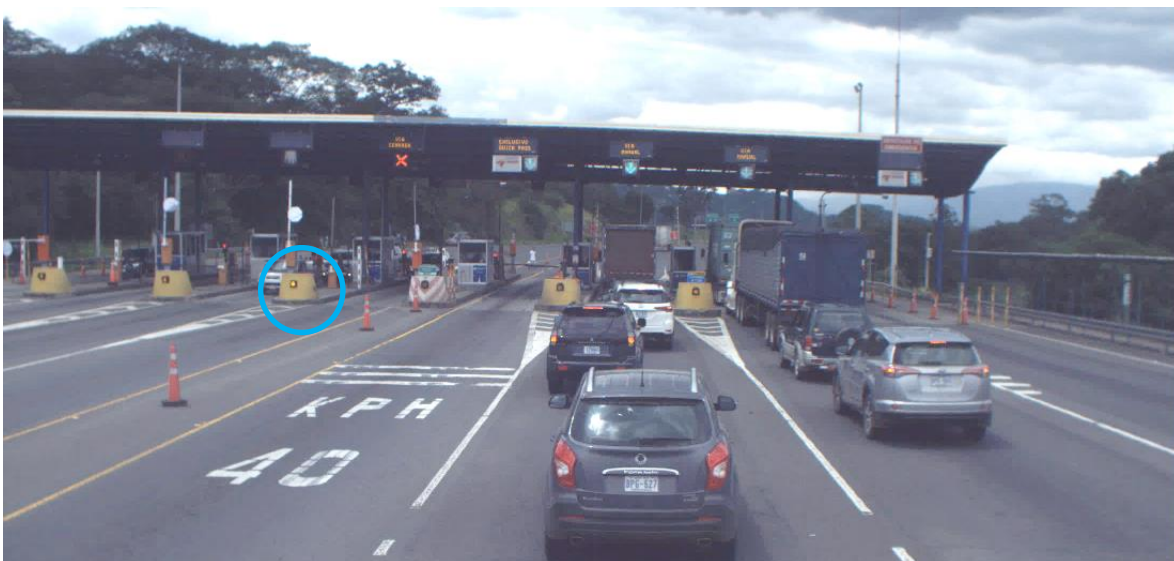
En las aproximaciones a todos los peajes se identifican elementos de concreto que funcionan como protección para los operarios de las casetas de peajes, sin embargo, representa un riesgo potencial para los conductores, ya que son elementos masivos y rígidos, no diseñados como SCV, por lo que, ante un posible choque frontal, no protegerán a los conductores.

En la *Figura 12* se presenta el peaje aledaño a la Radial Atenas, este presenta en todos sus accesos el elemento de concreto como protección de las casetas, sin embargo, la misma configuración de infraestructura es recurrente en todos los peajes de la Ruta Nacional 27.

Figura 12. Peaje aledaño a Radial Atenas, inmediación a la estación 32+000

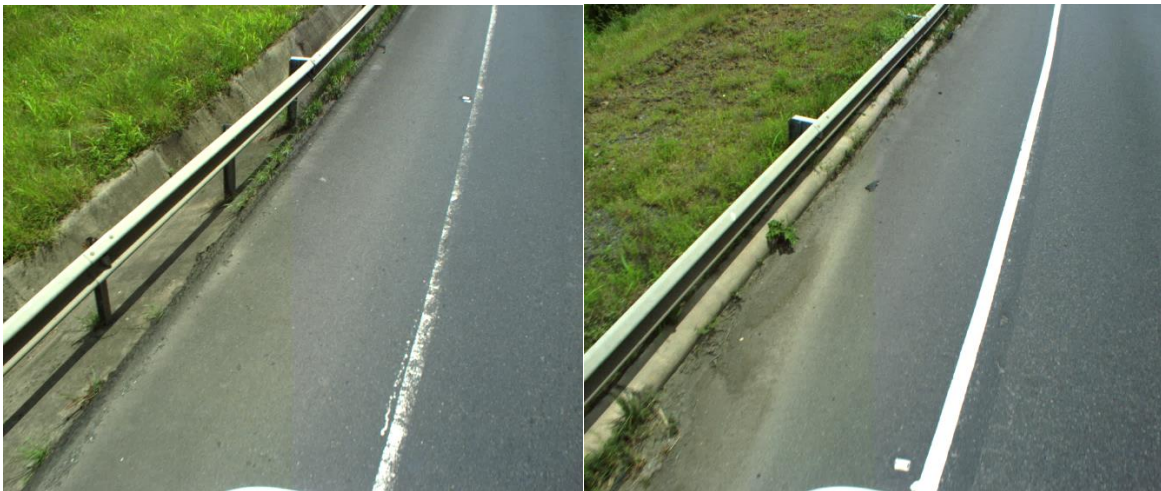
Figura 13. Sistema de contención semirrígido anclado en concreto y con bordillo, inmediatez a la estación 36+100

Ante la presencia de SCV semirrígidos con postes anclados en concreto y la presencia de bordillos, se recomienda instalar los dispositivos según las recomendaciones del fabricante y de las fichas técnicas, donde se cumplan las condiciones en las cuales el dispositivo fue ensayado según el cumplimiento de las normas NCHRP Reporte 350, MASH o UNE EN 1317.

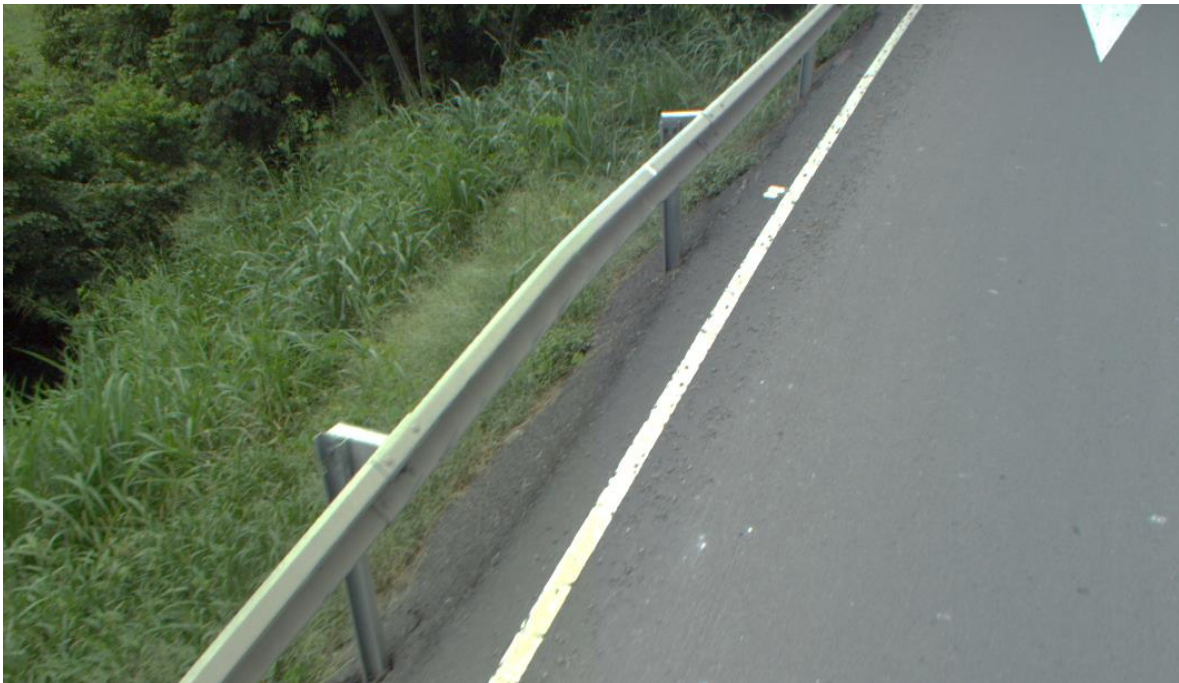
Figura 14. Sistema de contención semirrígido, aledaño a conexión con Ruta Nacional 755, inmediación a la estación 71+600

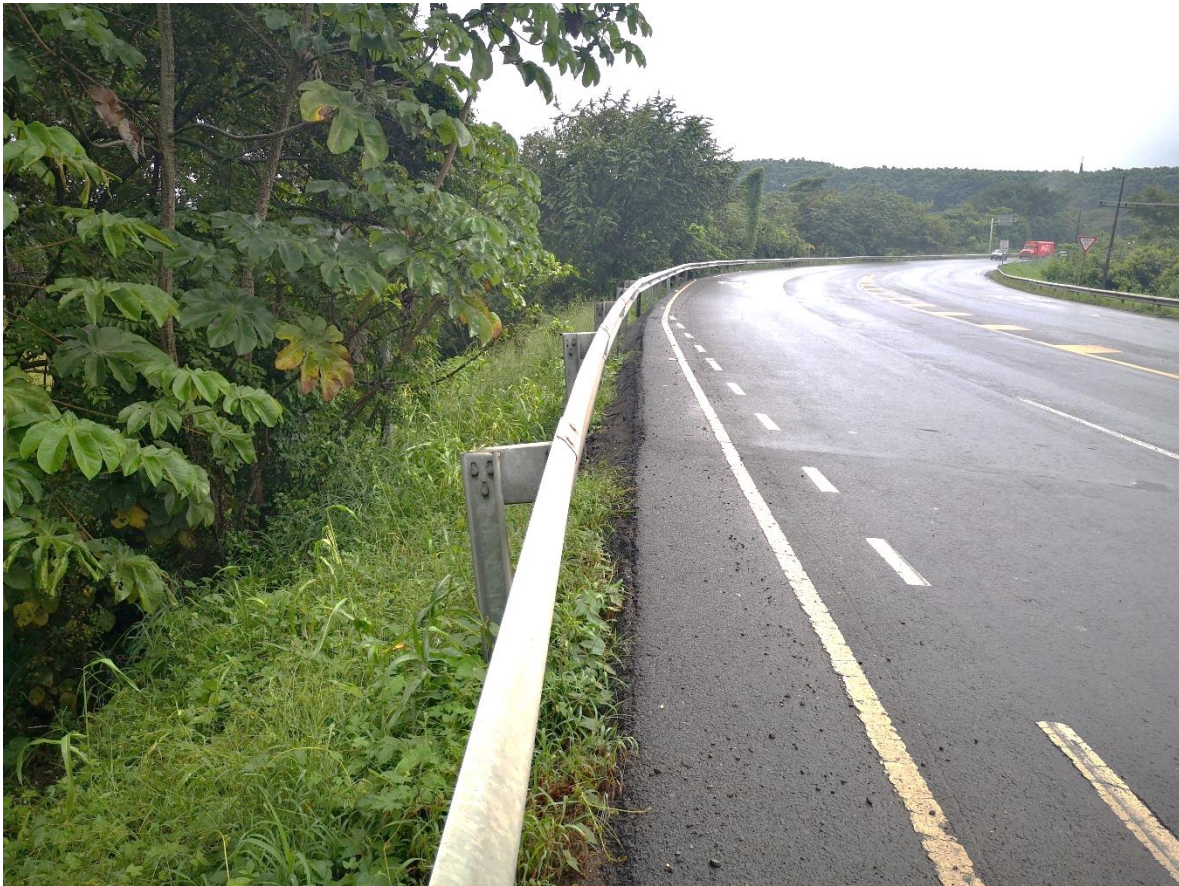
En la *Figura 15* se observa la margen derecha de la sección aledaña a la estación 71+600, en esta se evidencia que posterior a la barrera semirrígida, se presenta una pendiente negativa, esta no permite el correcto comportamiento del sistema, ya que, para contener y redireccionar, requiere de una zona libre disponible (ZLD) de preferencia traspasable y recuperable y en este caso, se presenta una ZLD no traspasable ni recuperable, por lo que el sistema semirrígido no podrá desarrollar su deflexión máxima en una zona segura.

Al visitar el sitio, se puede ampliar el panorama del riesgo en la estación 71+600, esto al observar en la *Figura 15* que la sección se ubica en curva, y aledaño a la conexión con la Ruta Nacional 755, por lo que la geometría aumenta a 2 carriles por sentido, condición que propicia el aumento de la velocidad de operación.

Figura 15. Sistema de contención semirrígido, aledaño a conexión con Ruta Nacional 755, inmediación a la estación 71+600

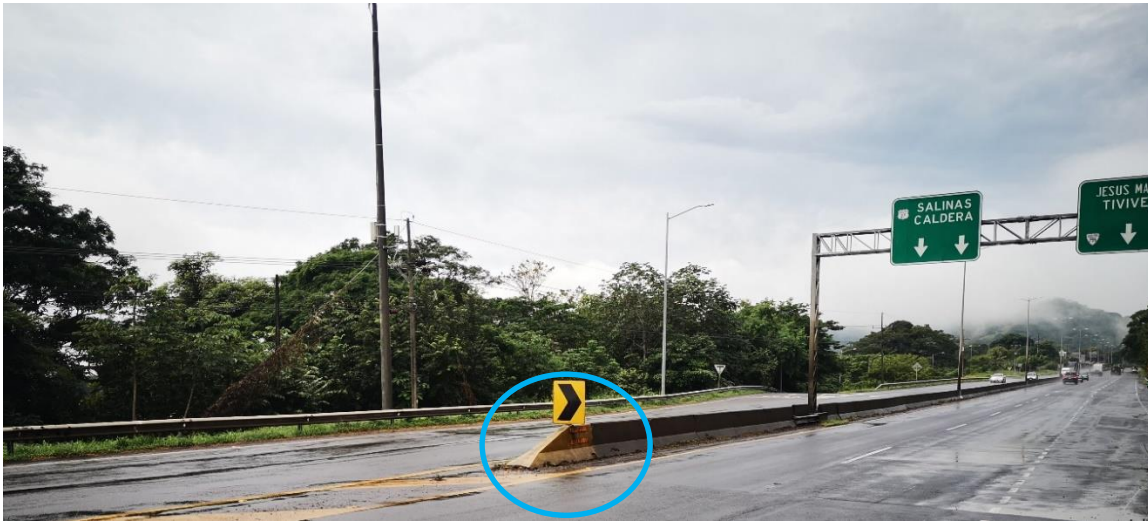
Figura 16. Mediana de concreto aledaño a conexión con Ruta Nacional 755, inmediación a la estación 71+650

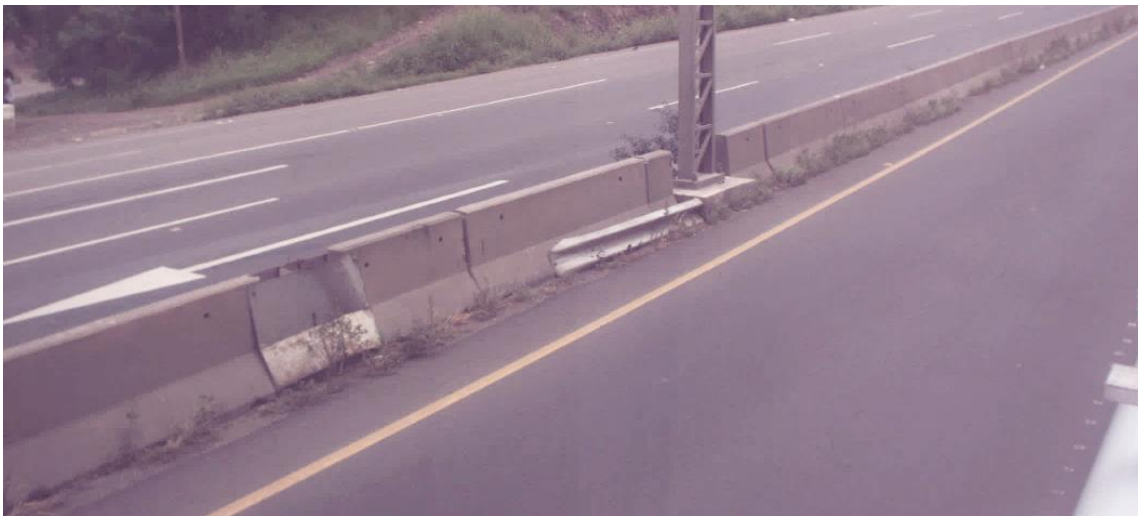
De forma recurrente se evidencian discontinuidades en la mediana, como se presenta en la *Figura 17*, donde se utiliza una tapa metálica para tapar una discontinuidad, así como una sección de barrera semirrígida para proteger la base de concreto de la señal, sin embargo, estos elementos no responden a un certificado de operación ni diseño, por lo que aumentan la severidad y probabilidad de choque, en vez de reducir la severidad de los eventos.

Figura 17. Mediana de concreto con discontinuidades aledaño a conexión con Ruta Nacional 755, inmediación a la estación 71+700

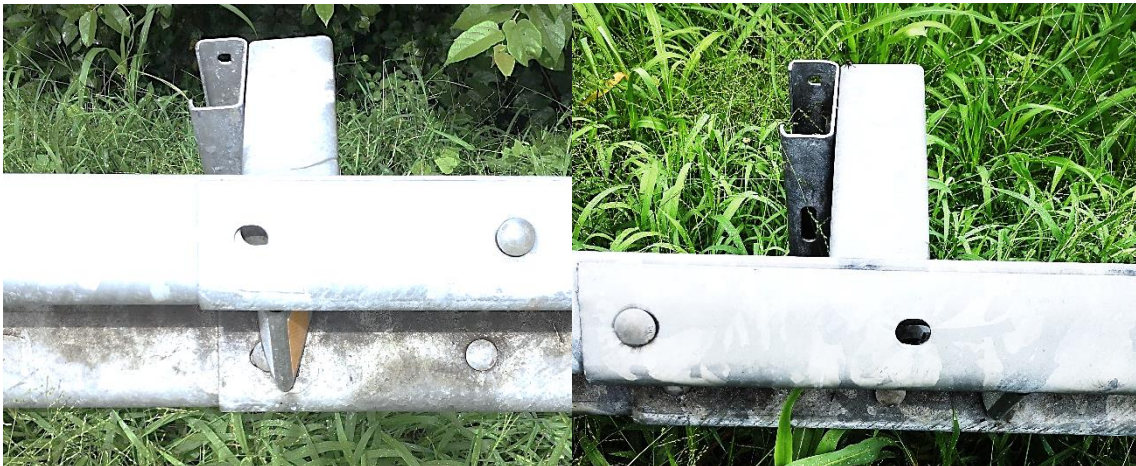
Adicional a las deficiencias en el diseño de los SCV, se evidenció la ausencia de pernos en diversos sistemas semirrígidos, presente en la *Figura 18*. Ante un posible choque a dispositivos incompletos, el SCV no cumplirá su función de contener y redirigir, por lo que, en vez de ser un obstáculo diseñado para reducir la severidad, se convierte en un objeto de riesgo para los usuarios.

Figura 18. Sistema de contención semirrígido sin pernos aledaño a conexión con Ruta Nacional 755, inmediación a la estación 71+600

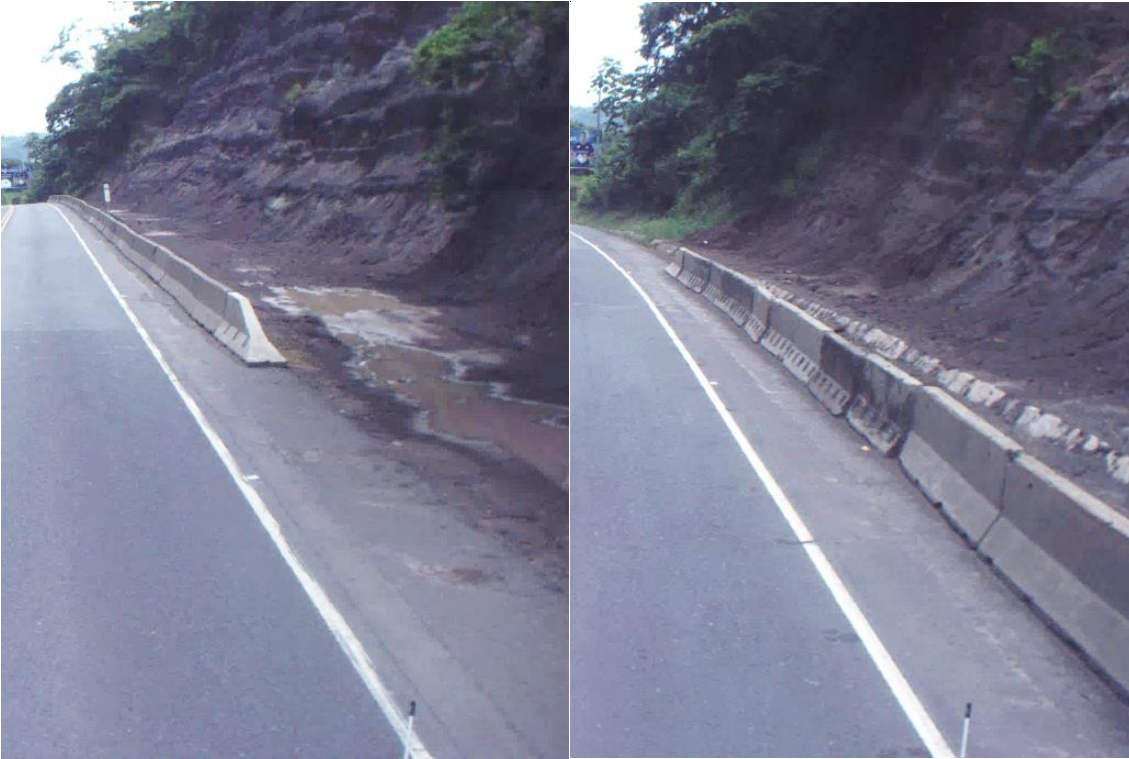
En la sección 72+800 se identificó otra zona de trabajo con SCV rígidos y nuevamente se evidencia la presencia de barreras con diferentes características geométricas, tal y como se observa en la *Figura 19*.

Figura 19. Barreras de concreto en zona de trabajo, inmediación a la estación 72+800
Nota: Generado a partir de levantamiento GEO-3D. UGERVN, 2018.

Es importante destacar que la presencia de objetos en la proximidad de la vía presenta un riesgo para los usuarios, por lo que se recomienda que en el caso de zonas de trabajo se utilice el señalamiento apropiado que informe a los usuarios acerca de los trabajos, así como dispositivos que propicien la reducción de la velocidad, esto según el Manual técnico de dispositivos de seguridad y control temporal de tránsito para la ejecución de trabajos en las vías de la Dirección General de Ingeniería de Tránsito.

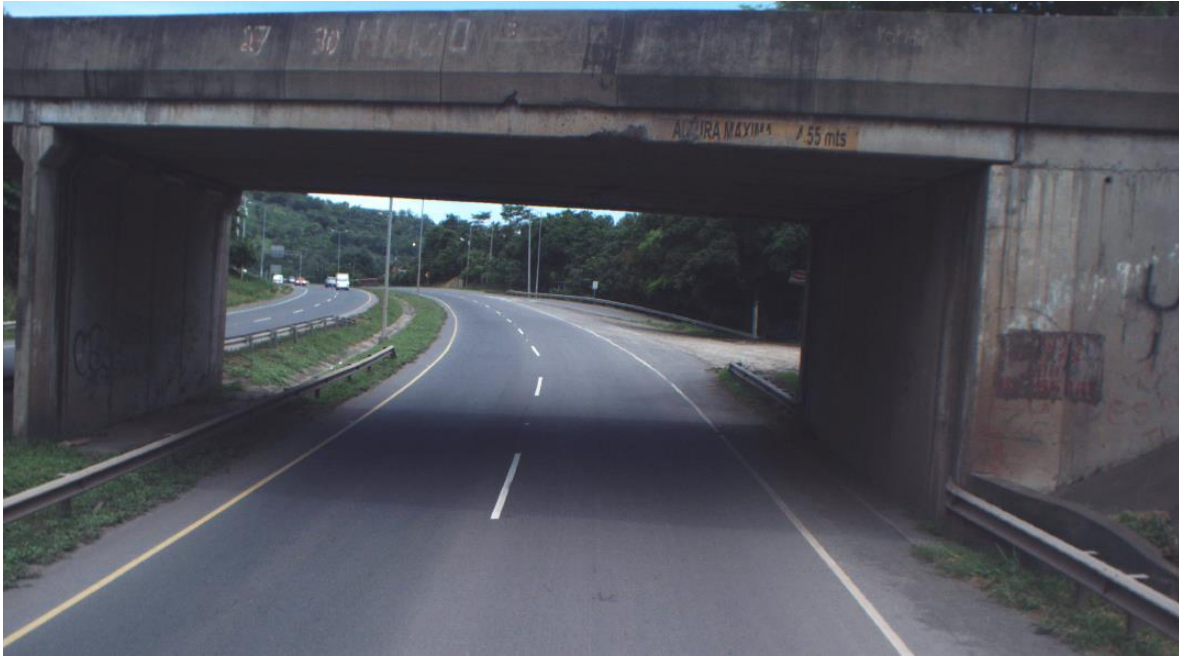
En el paso inferior del paso a desnivel con la Ruta Nacional 622, aledaño a la estación 74+100 se presenta otra evidencia de un riesgo causado por la discontinuidad de los sistemas de contención vehicular.

desarrollar todo su ancho de trabajo y deflexión dinámica, por lo que un vehículo al colisionar, corre el riesgo de chocar contra las aproximaciones o con la parte interna del paso a desnivel.

Figura 20. Base de paso a desnivel con Ruta Nacional 622, inmediación a la estación 74+100
Nota: Generado a partir de levantamiento GEO-3D. UGERVN, 2018.

Dadas las deficiencias en la selección del dispositivo y ausencia de protección en la zona interna del paso inferior con la Ruta Nacional 662, se recomienda analizar y rediseñar los sistemas de contención vehicular, basado en el Manual SCV: Guía para el análisis y diseño de seguridad vial, vigente para Costa Rica.

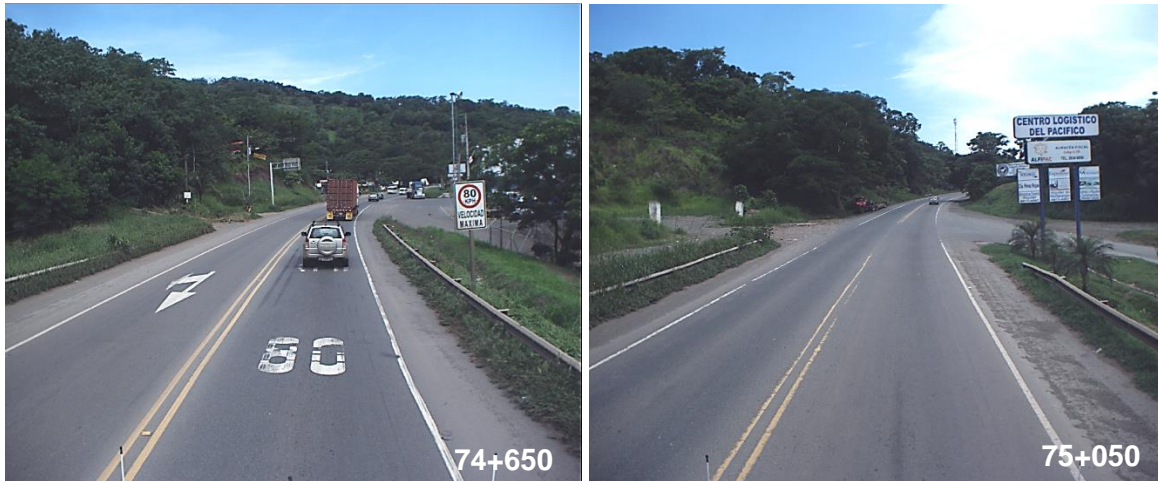
En la *Figura 21* se evidencian accesos con presencia importante de vehículos de carga, en la estación 74+650 se ubica el acceso al Almacén Fiscal del Pacífico y en la estación 75+050 la Central Logística del Pacífico. Ambos accesos presentan las mismas deficiencias geométricas, ya que no presentan una correcta canalización de ingreso y salida, esto mediante carriles de desaceleración y aceleración que permitan un ingreso seguro, tanto a la vía como a la zona de almacenaje.

Las deficiencias geométricas y la velocidad reglamentaria no son consistentes, ya que, el diferencial de velocidad entre el flujo vehicular habitual y los vehículos pesados que ingresarán o saldrán de las zonas de almacenaje, representa un riesgo potencial de colisión.

Figura 21. Accesos a centros de carga sin carriles de aceleración y desaceleración
Nota: Generado a partir de levantamiento GEO-3D. UGERVN, 2018.

Se recomienda realizar una canalización segura de los proyectos, tomando en consideración las necesidades geométricas de los vehículos que utilizan las zonas de almacenaje, así como los lineamientos indicados en el Manual centroamericano de normas para el diseño geométrico de carreteras con enfoque de gestión de riesgo y seguridad vial de la Secretaría de Integración Económica Centroamericana (SIECA).

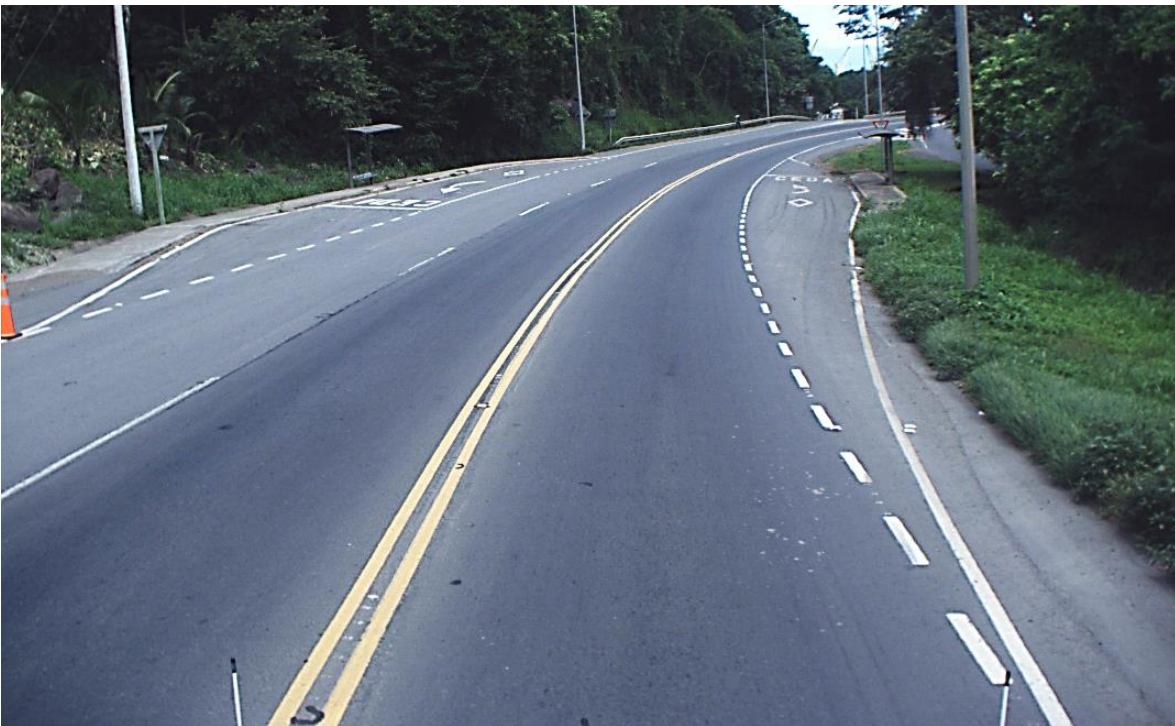
La *Figura 22* presenta una sección con una parada de autobús por sentido, pero no evidencia una zona de cruce segura para peatones, aceras que conecten las paradas de autobús, ni carriles de aceleración y desaceleración suficiente para que el autobús realice las maniobras de ingreso y salida a la parada, donde debe considerarse que el autobús pasará de 0 km/h en su condición estática hasta la velocidad de operación de la vía, que según se registró ronda los 76 km/h.

Figura 22. Paradas de autobús en ambas márgenes, inmediación a la estación 76+000
Nota: Generado a partir de levantamiento GEO-3D. UGERVN, 2018.

Dadas la inconsistencia de la geometría con las velocidades de operación, se recomienda valorar medidas de pacificación vial, tomando en consideración que en las aproximaciones de la Ruta Nacional 23 se presenta actividad turística y que permitan la operación segura del transporte público colectivo. Adicionalmente, analizar las trayectorias de los peatones que utilicen el servicio de autobús y proveerles una zona segura de tránsito y cruce.
