LM-PI-UGERV-002-2013

INFORME DE FISCALIZACIÓN RUTA NACIONAL 32 TRAMO SAN JERÓNIMO – CRUCE RUTA No. 4

1. Informe LM-PI-UGERV-002-2013		2. Copia No. 1
3. Título: INFORME DE FISCALIZACIÓN RUTA NACIONAL 32, TRAMO SAN JERÓNIMO DE MORAVIA (14+300) - GUÁPILES DE POCOCÍ (43+350)		4. Fecha del Informe Febrero 2013

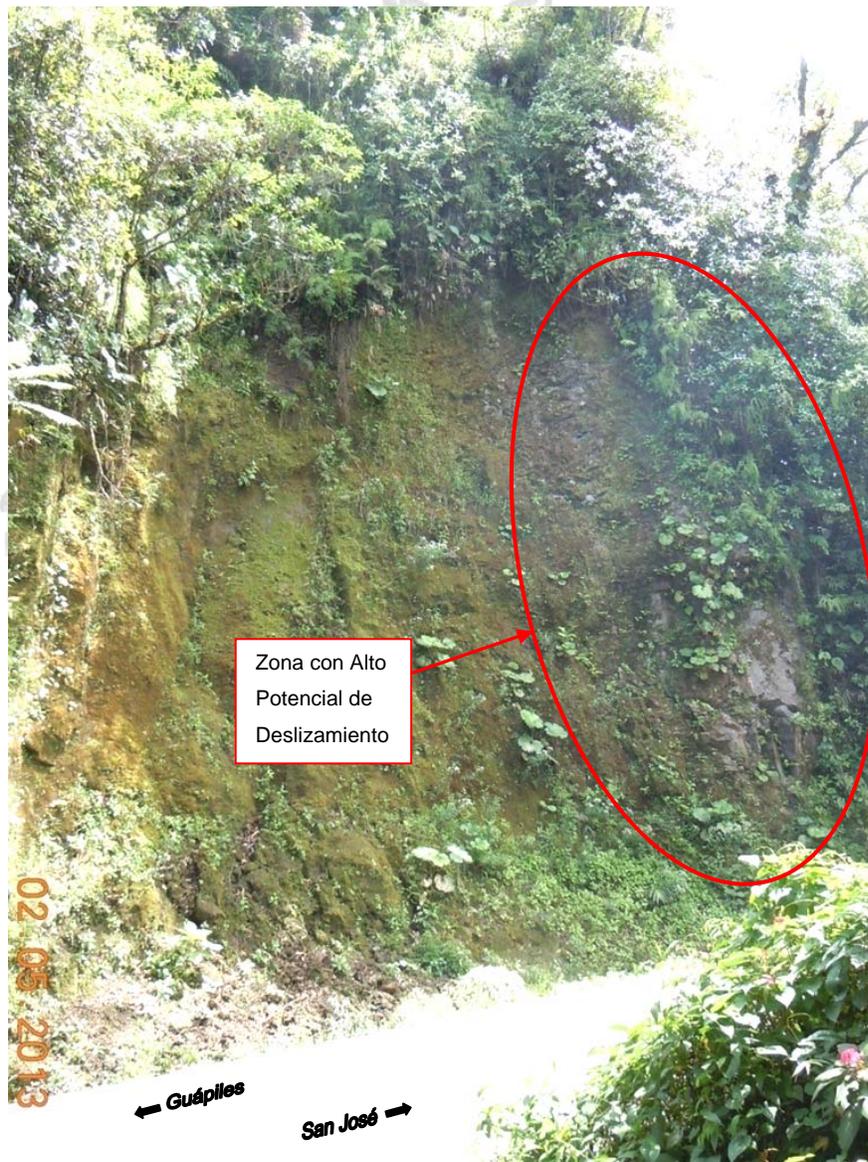
Durante el recorrido se identificaron varias condiciones particulares en el talud localizado en el kilómetro 32+300. Según se observó, en este sitio ya se han presentado deslizamientos. El área que ya se ha deslizado y ha quedado expuesta es de aproximadamente 20.0m de altura por 25.0m de longitud, actualmente presenta una inclinación de aproximadamente 80° con respecto a la horizontal (ver figura No.1).

Figura No.1 Talud en el kilómetro 32+300, zona con alto potencial de deslizamiento.

En la figura anterior se indica la zona que se considera tiene un alto potencial de deslizamiento. Esta zona tiene una altura de aproximadamente 20.0m de altura y 10.0m de longitud. La pendiente llega a superar los 90° , es decir hay material en voladizo.

1. Se recomienda a la Administración intervenir a la mayor brevedad posible el talud localizado en el kilómetro 32+300, dado que la evidencia estudiada cataloga el talud como de alto riesgo de deslizamiento.

2. La intervención debería enfocarse en la remoción del material de la parte media y superior del talud, por encima de la roca que se encuentra fracturada.

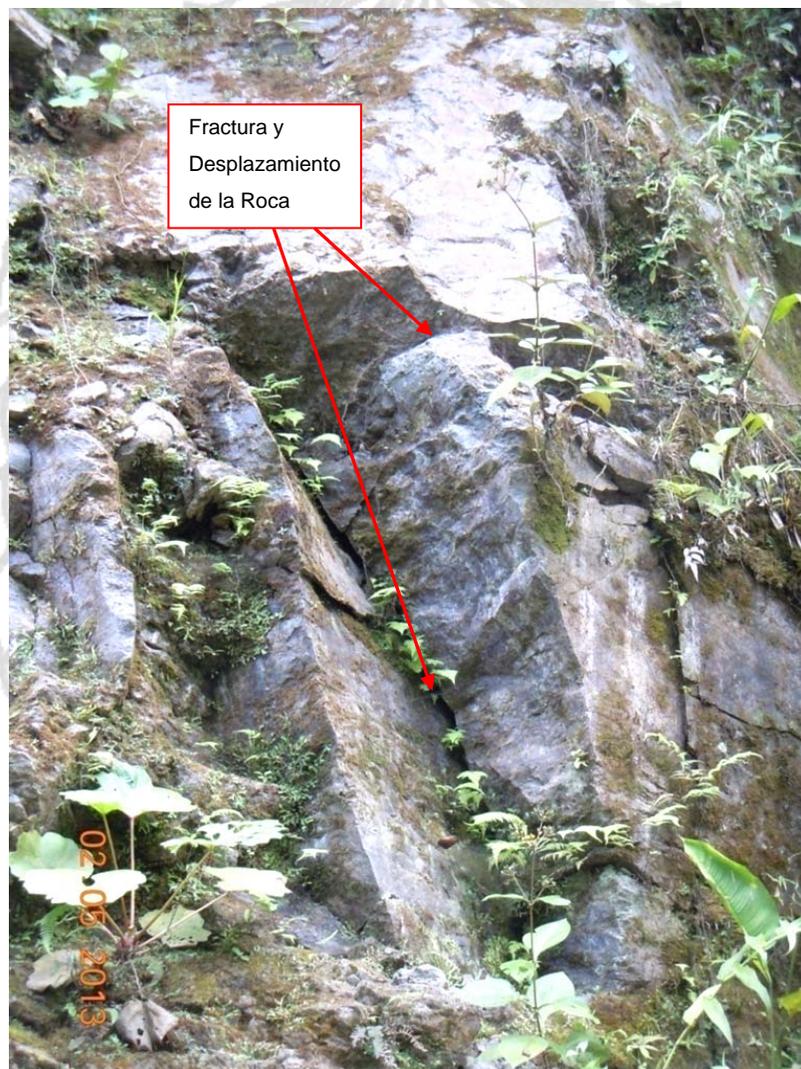
En el pie y en la parte media del talud se observa la roca que ha quedado expuesta. Esta presenta grietas de hasta 5cm. La ubicación y la orientación de estas grietas comprometen la estabilidad del material que se encuentra en la parte superior. Ver figuras No.2 y No.3.

Figura No.2 Fractura y desplazamiento de la roca en la sección media del talud.

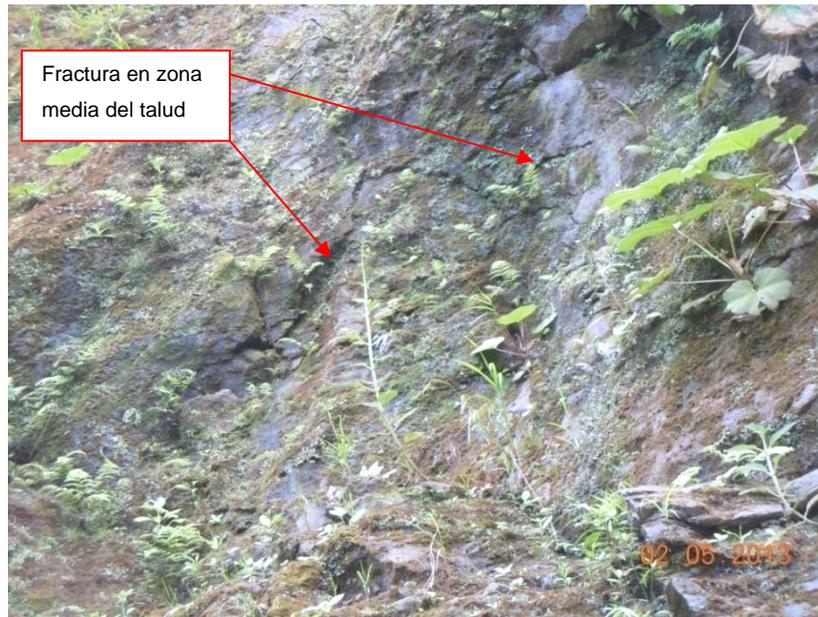
Figura No.3 Fracturas en la roca que comprometen la estabilidad del talud.

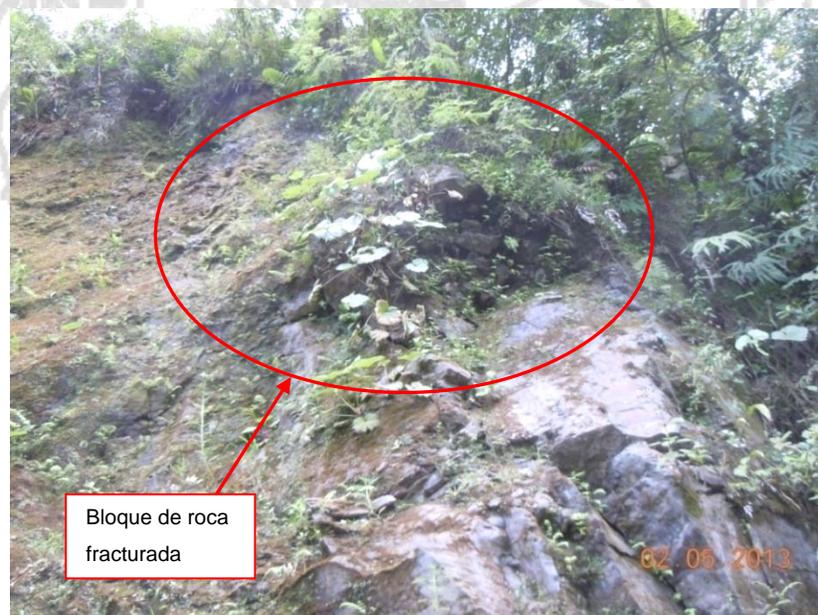
En la parte superior del talud se localiza un bloque de roca fracturada, el cual no tiene soporte y representa un grave peligro para los usuarios de la vía. Este materia se observa en la siguiente figura.

Figura No. 4 Material sin soporte en la parte superior del talud.
