Proyecto: LM-PI-AT-086-2012

## **EVALUACIÓN DE PROYECTOS DE CONSERVACIÓN VIAL RED VIAL NACIONAL PAVIMENTADA LICITACIÓN PÚBLICA N°2009LN-000003-CV**

**Unidad de Auditoría Técnica**

**INFORME DE AUDITORÍA TÉCNICA  
CONSERVACIÓN DE LA RED VIAL NACIONAL PAVIMENTADA  
Licitación Pública N°2009LN-000003-CV.**

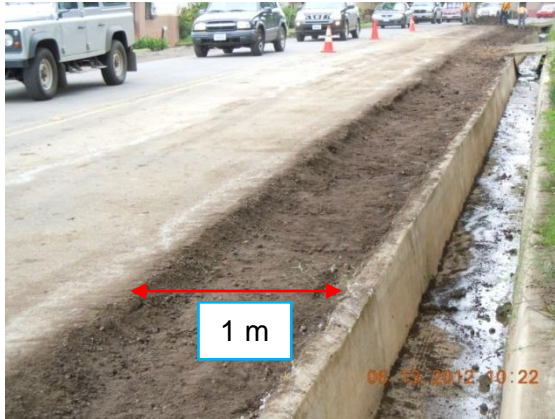
Dado que la calzada de la Ruta Nacional 310, en el punto donde se realizaron estas labores, no es muy ancha, el espacio ampliado mediante esta franja será utilizado como tránsito normal de vehículos, situación que posiblemente no sucedía cuando había vegetación y esta demarcaba el borde de la calzada antigua (ver Fotografía 4). De esta forma, actualmente al no poseer esta franja una estructura inferior de capas como material de base y subbase, no existirá la capacidad de soporte requerida de acuerdo con las cargas vehiculares existentes. Esto puede hacer que se generen deterioros de forma prematura y se ponga en riesgo la inversión realizada en toda esta ampliación.

**Fotografía 1.** Área con tierra que se rellenó posteriormente con mezcla asfáltica. Se observa ausencia de material granular.

Ubicación: Ruta Nacional 310, aprox. a 1,5 km al norte de la intersección con la Ruta Nacional 27, en Guachipelín. Fecha: 13 de junio de 2012.

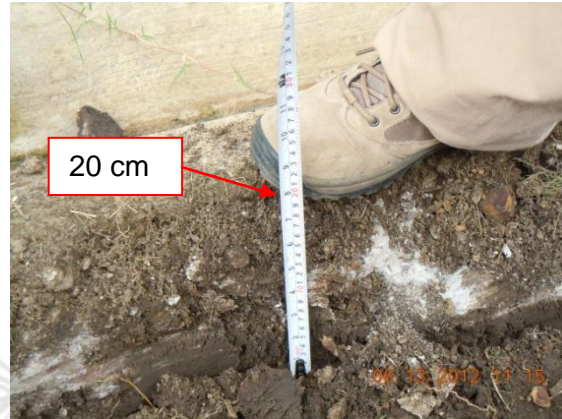
**Fotografía 2.** Espesor a rellenar de 20 cm. Se observa ausencia de material granular.

Ubicación: Ruta Nacional 310, aprox. a 1,5 km al norte de la intersección con la Ruta Nacional 27, en Guachipelín. Fecha: 13 de junio de 2012.

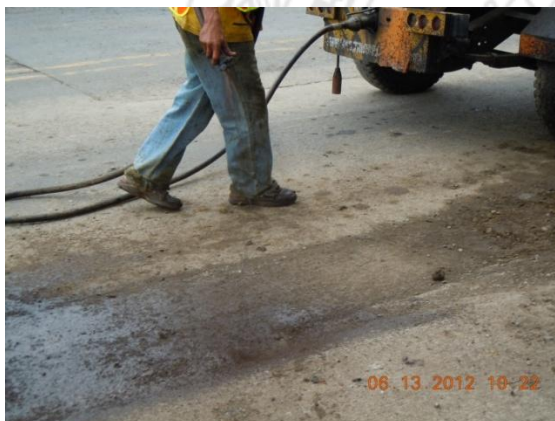
**Fotografía 3.** Se observó aspersión de riego de liga asfáltica sobre superficie contaminada.

Ubicación: Ruta Nacional 310, aprox. a 1,5 km al norte de la intersección con la Ruta Nacional 27, en Guachipelín. Fecha: 13 de junio de 2012.

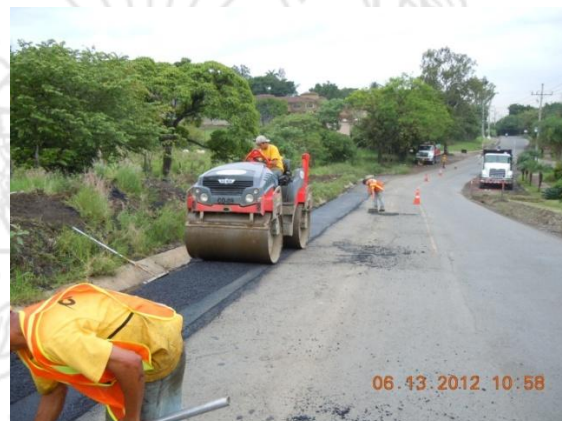
**Fotografía 4.** Obsérvese la compactación con rodillo sobre la franja realizada. En algunos sitios el compactador se monta sobre el borde de la calzada antigua y el borde de la cuneta. Se observa ausencia de material granular.

*Cualquier mezcla que quede suelta, quebrada, mezclada con polvo o tierra o que en alguna forma esté defectuosa, deberá ser retirada y sustituida con mezcla nueva, caliente, la que deberá ser compactada para ajustarla con el área circundante. Cualquier área que muestre un exceso o unas deficiencias de material bituminoso, deberá ser eliminada y repuesta.”*

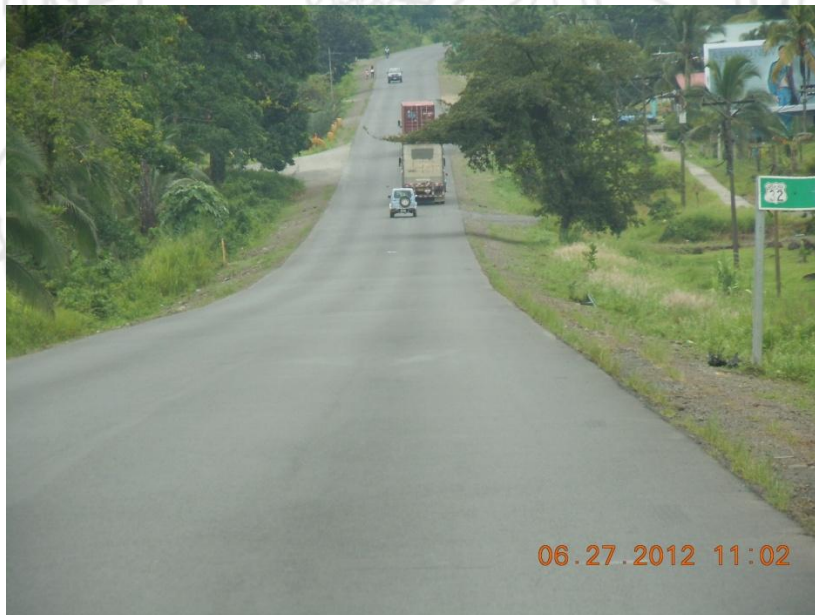
La condición de exudación de estos tramos resulta evidente a simple vista, tal y como se muestra en las siguientes fotografías.

**Fotografía 5:** Exudación en ambos sentidos de la vía.  
Ubicación: Ruta Nacional 32, aprox. Km 2+500 desde intersección con Ruta 4 hacia Limón.  
Fecha: 27 de junio de 2012.

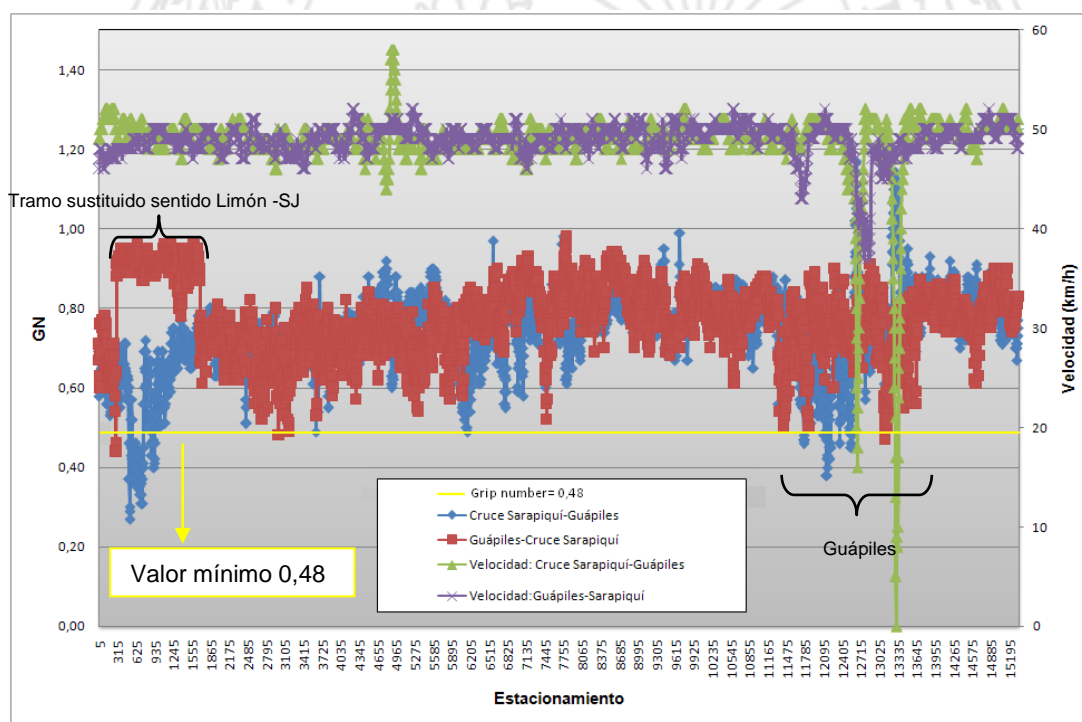
De acuerdo con la información brindada en el informe de ensayo No. I-0728-12 del 19 de julio de 2012, el valor mínimo, en términos de seguridad, que debe tener una carretera con las características de la Ruta Nacional 32 (autopista) y en un tramo recto como el mostrado en la fotografía 5 es un coeficiente de fricción (“*Grip Number*”) de 0,48. En otras palabras, para una carretera con estas características mostradas en la fotografía, si se obtienen valores de “*Grip Number*” menores o iguales a 0,48, significaría que la superficie tiene un riesgo importante de que los vehículos no tengan suficiente agarre para evitar derrapes debido a la condición lisa y resbalosa, sobretodo en condiciones de lluvia. Este valor se representa en el Gráfico 1 con una línea amarilla.

**Gráfico 1.** Resultados del ensayo “Determinación del coeficiente de fricción *Grip Number*”. Fuente: Informe de ensayo No. I-0728-12, LanammeUCR.

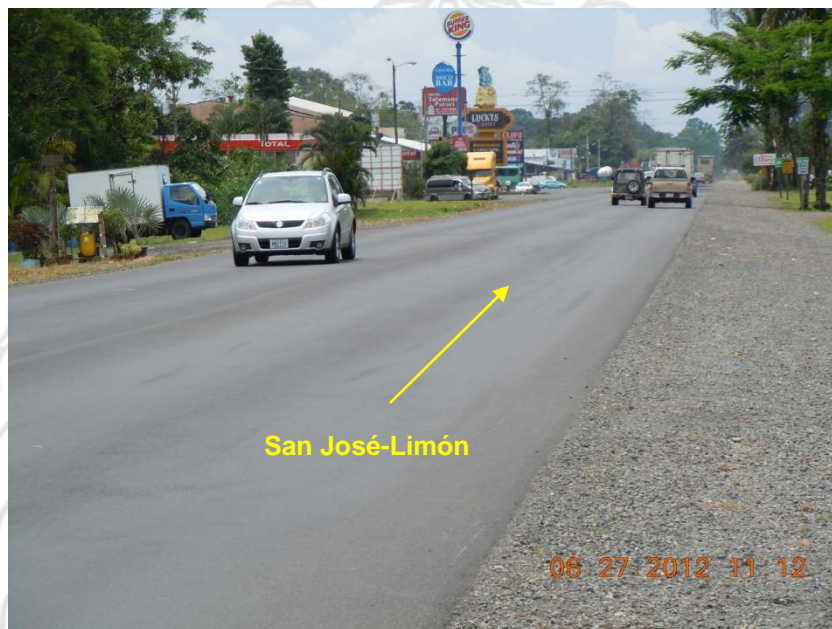
Asimismo, el tramo frente a la ciudad de Guápiles mostrado en la Fotografía 6, el cual muestra a simple vista exudación en la superficie del pavimento, da como resultado valores menores a 0,48 de “Grip Number” en el ensayo de determinación del coeficiente de fricción, especialmente en el sentido San José-Limón (puntos azules en el gráfico).

**Fotografía 6.** Exudación en el pavimento.

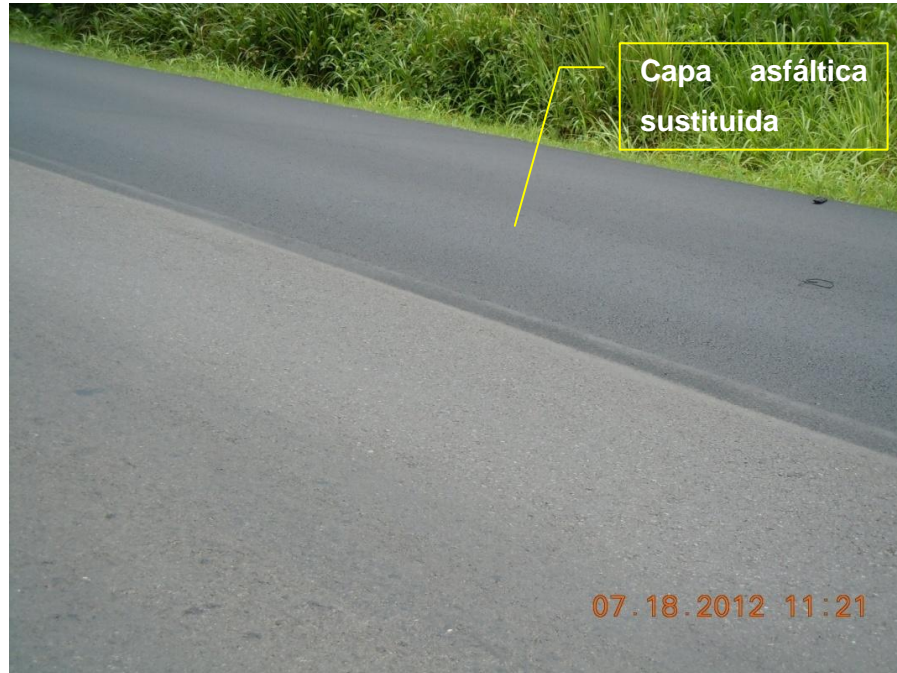
**Fotografía 7.** Carril donde se sustituyó la capa asfáltica por problemas de exudación. Ubicación: Aprox. Km 0+600 desde intersección Con Ruta Nacional 4 hacia Guápiles. Fecha: 18 de julio 2012. Fuente: LanammeUCR.

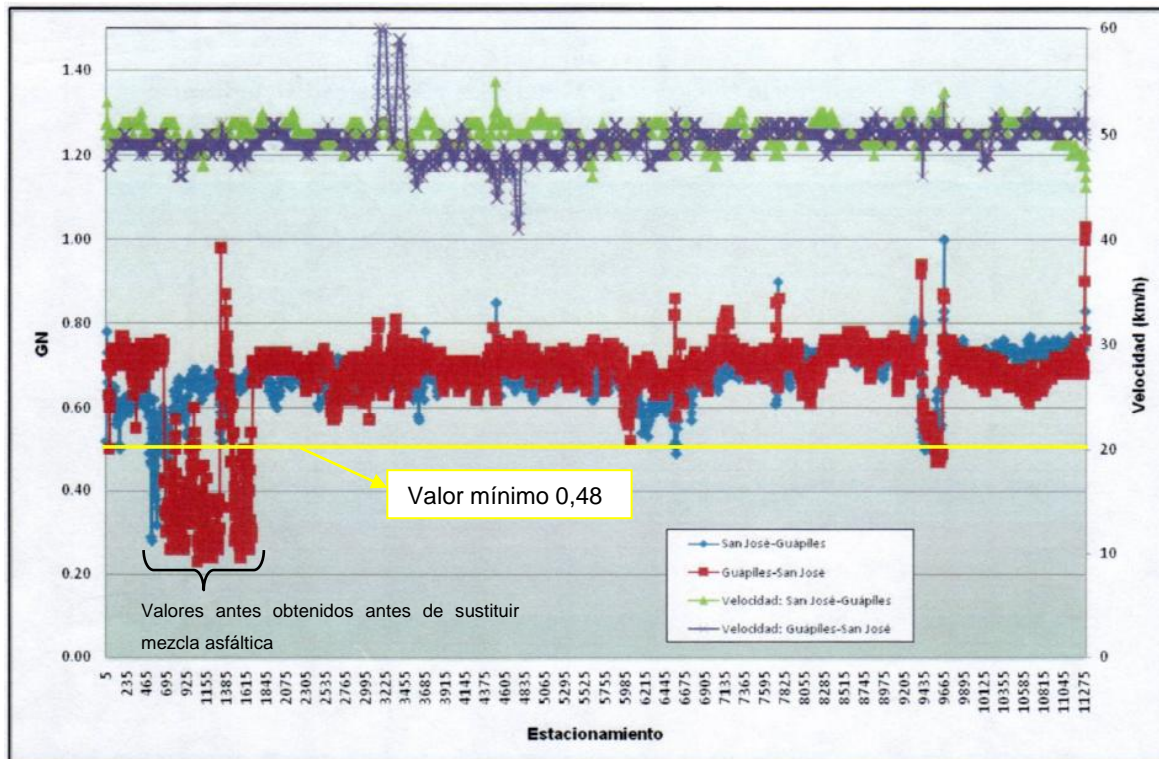
Para realizar la comparación se puede observar los resultados sobre coeficiente de fricción obtenidos en el ensayo I-0949-11 del 6 de octubre de 2011 en el Gráfico 2. En éste se observa que entre el estacionamiento 0+400 y 1+700, aproximadamente, existían serios problemas de agarre, reflejados en una gran cantidad de puntos por debajo de la línea amarilla (valor mínimo aceptable según escala de calificación del LanammeUCR). Esta mezcla asfáltica defectuosa fue removida y sustituida por la mostrada en la fotografía anterior.

**Nota:** El 0+000 es en el cruce con la Ruta 4

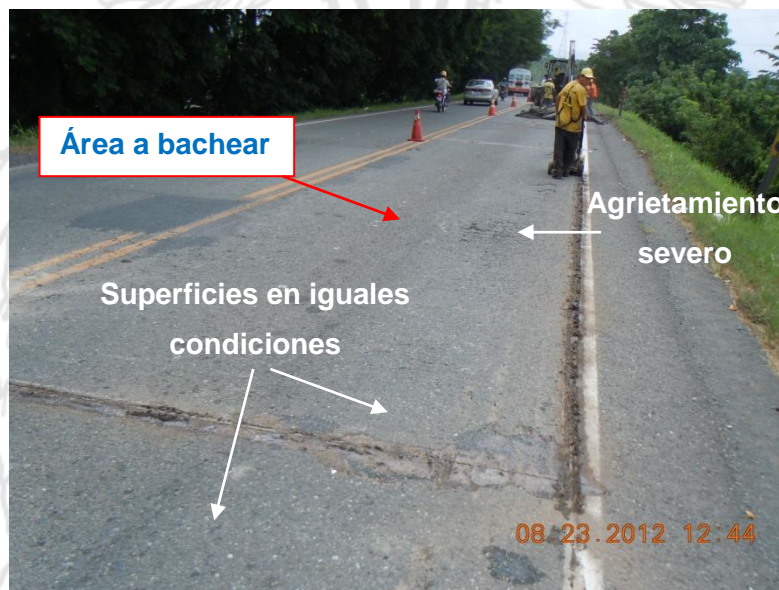
**Fotografía 8.** Criterio de selección inconsistente, se observa capa asfáltica a retirar y la capa a conservar en iguales condiciones. Ubicación: Zona 5-1 de Limón, Ruta Nacional 32, 500 m hacia Limón desde el Puente sobre el Río Chirripó.  
Fecha: 23 de agosto de 2012. Fuente: LanammeUCR.

La inadecuada selección del área del pavimento a bachear podría provocar que, si la sección a intervenir presenta un alto porcentaje del área con deterioros severos, se corra el riesgo de dejar, alrededor del bacheo reparado, deterioros como grietas o desprendimientos.

Cuando sucede lo descrito, las zonas deterioradas en el resto del pavimento afectarán los bacheos recién hechos, permitiendo la penetración de agua superficial a las capas subyacentes a la carpeta asfáltica. De esta manera, se afectará la durabilidad de los trabajos y al mismo tiempo se generará un círculo vicioso de intervenciones ineficaces en el tramo dado que persisten zonas deterioradas que en poco tiempo es posible que requieran intervenciones de reparación y así sucesivamente.

*“La práctica internacional muestra que las áreas deterioradas deben delimitarse con pintura dándoles forma rectangular o cuadrada con sus lados paralelos y perpendiculares al eje de la calzada y deben cubrir unos 30 cm de superficie circundante en buen estado.”* (Subrayado no es del texto original).

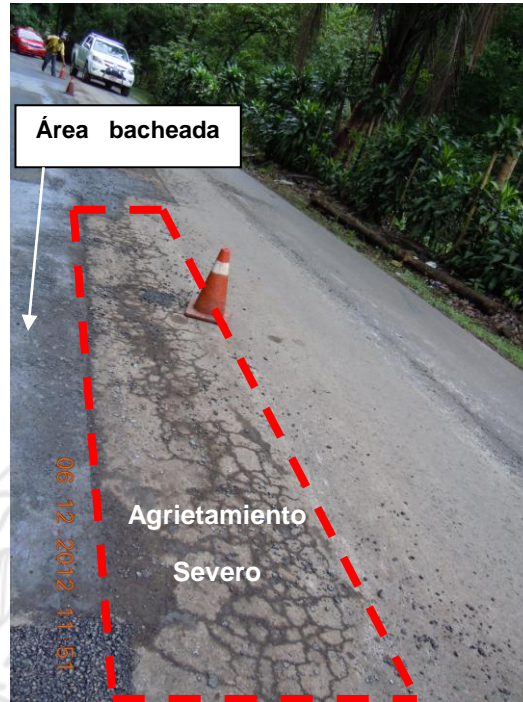
**Fotografía 9.** Agrietamiento severo que no fue considerado en las áreas por bachear. Ubicación: Zona 1-4 de Alajuela, Ruta Nacional 135, Barrio San José Sur de Atenas, aprox. 1 km antes de intersección con Ruta 716, sentido Candelaria-Atenas.  
Fecha: 12 de junio de 2012.

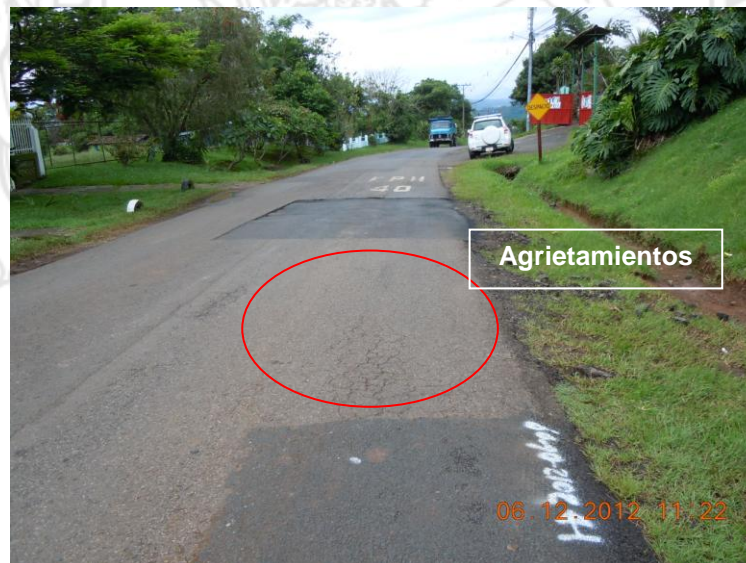
**Fotografía 10.** Se observan deterioros junto a zona bacheada  
Ubicación: Zona 1-4 de Alajuela, Ruta Nacional 135, Bo. San José Sur.  
Fecha: 12 de junio de 2012.

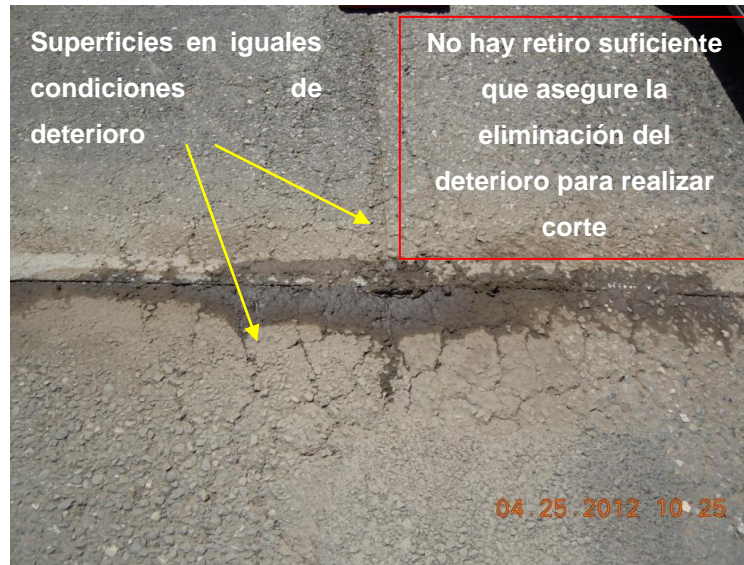
**Fotografía 11.** Criterio de selección inadecuado, no hay extensión desde el deterioro hacia pavimento “sano”, se aprecian grietas a ambos lados del corte con sierra. Ubicación: Zona 4-3 Zona Sur, Ruta Nacional 2, aprox. Km 13+000 desde Palmar Norte hacia Paso Canoas. Fecha: 25 de abril de 2012.

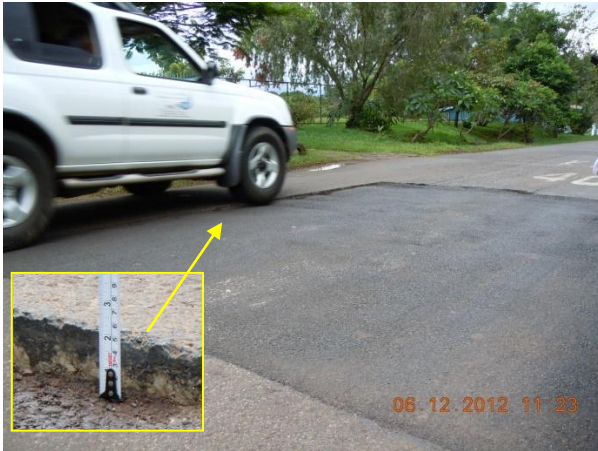
Los volúmenes incompletos de los baches son rellenados con capas de mezcla asfáltica que por lo general no alcanzan el valor mínimo de espesor, el cual es 4 cm, según el cartel de la Licitación Pública No.2009LN-000003-CV para mezcla de tamaño nominal máximo de 12,5 mm. En muchos casos los espesores llegan a ser hasta de 1,5 cm, tal como se muestra en las siguientes Fotografías.

**Fotografía 12.** Bacheo inconcluso, se observa irregularidades en la superficie de ruedo.

Ubicación: Zona 1-4 Alajuela, sobre la Ruta 135, Barrio San José Sur de Atenas, aprox. 1 km antes de la intersección con Ruta 716, sentido Candelaria-Atenas. Fecha: 12 de junio de 2012.

Las capas de mezcla asfáltica, colocadas de manera posterior para terminar de rellenar el volumen faltante (principalmente cuando su faltante de espesor es menor a 4 cm), constituirán planos de falla en las áreas bacheadas. Esto debido al riesgo de que la compactación triture el agregado modificando la granulometría y por ende, las características de capacidad de soporte. Además, se debe recordar que en espesores de esta magnitud, para mezclas asfálticas convencionales, no es posible que el agregado que conforma la mezcla se acomode apropiadamente por lo que se provoca una insuficiente densificación. En consecuencia, podría obtenerse un pobre desempeño de la capa asfáltica ante las cargas y el intemperismo.

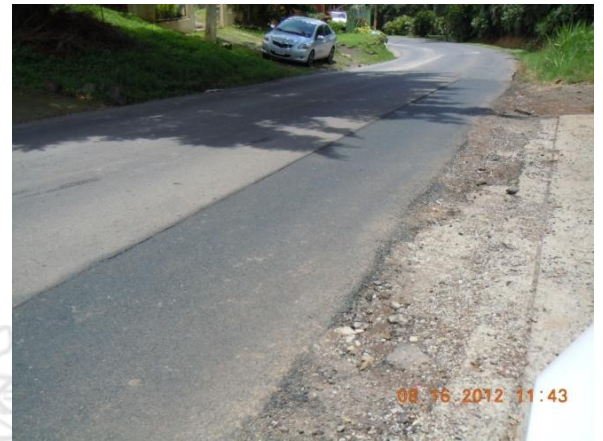
**Fotografía 13.** Bacheo con volumen faltante de mezcla.

Ubicación: Zona 1-4 Alajuela, Ruta Nacional 136, aprox. km 2+200 desde la intersección con R.N. 3 hacia Turrucare. Fecha: 16 de agosto de 2012.

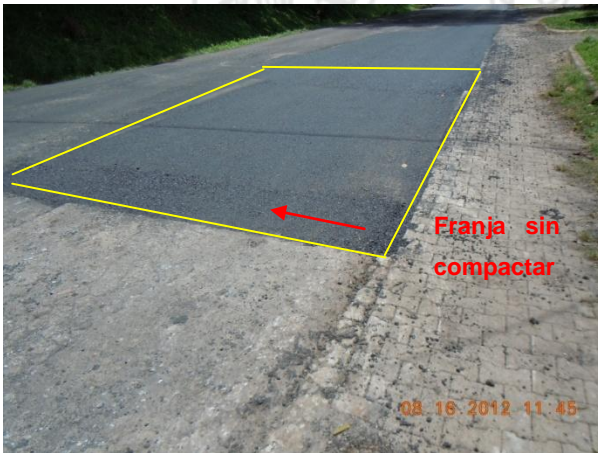
**Fotografía 14.** Bacheo con volumen faltante de mezcla asfáltica.

Ubicación: Zona 1-4 Alajuela, Ruta Nacional 136, aprox. km 2+300 desde la intersección con R.N. 3 hacia Turrucare. Fecha: 16 de agosto de 2012.

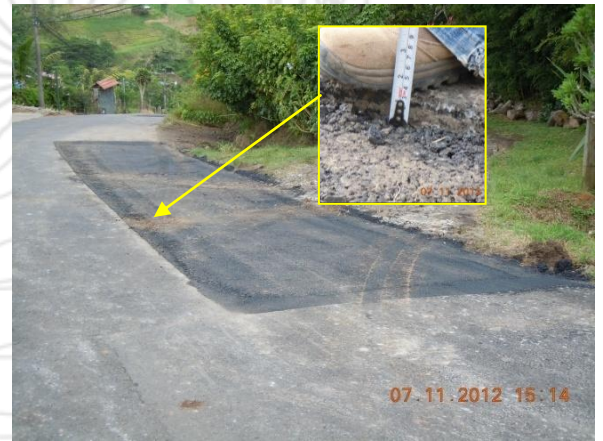
**Fotografía 15.** Bacheo con faltante de mezcla asfáltica.

Ubicación: Zona 1-6 San Ramón, Ruta Nacional 169, 450 m este de la Escuela Laboratorio. Fecha: 11 de julio de 2012.

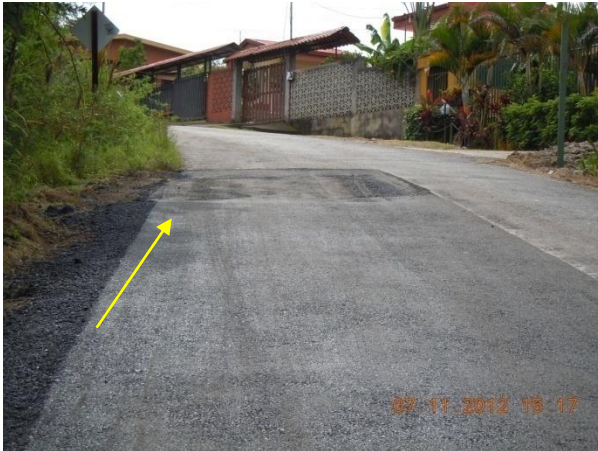
**Fotografía 16.** Bache con faltante de mezcla asfáltica.

Ubicación: Zona 1-6 San Ramón, Ruta Nacional 169, 450 m este de la Esc. Laboratorio. Fecha: 11 de julio de 2012.

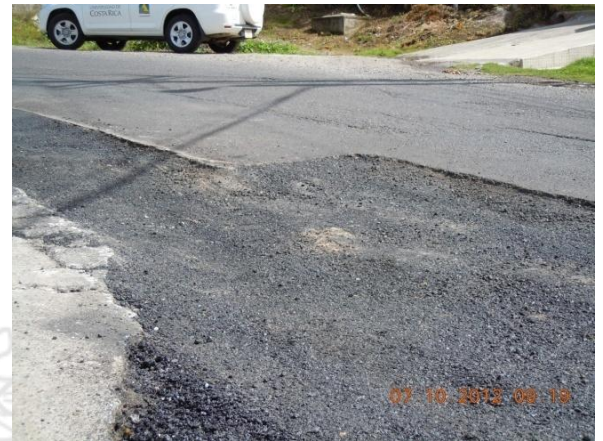
**Fotografía 17.** Corte en el pavimento sin rellenar. Ubicación: Zona 1-7 Cartago, sobre la Ruta Nacional 218, Aprox. 0+400 Km del Bar la Y Griega, Sentido Llano Grande – Taras. Fecha: 10 de julio de 2012.

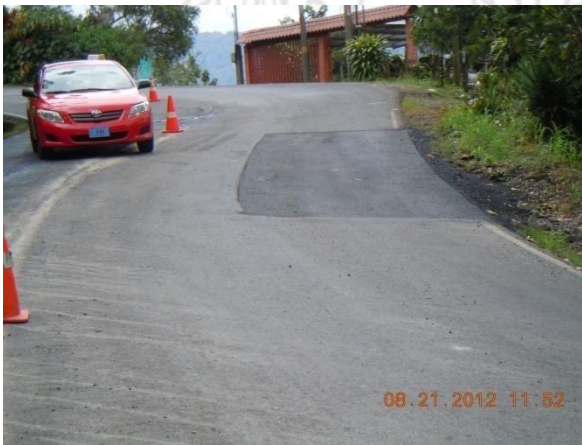
**Fotografía 18.** Bacheo inconcluso, realizado el día anterior a la visita.

Ubicación: Zona 1-8 Turrialba, Ruta Nacional 10, 1,7 km antes de Hospital de Turrialba, sentido Paraíso-Turrialba. Fecha: 21 de agosto de 2012.

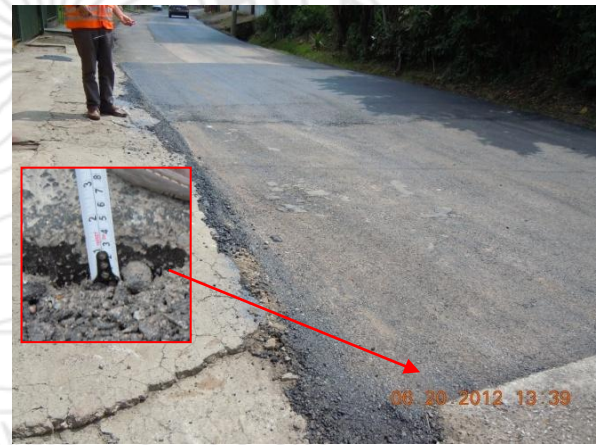
**Fotografía 19:** Espesores faltantes de 3 cm.

Ubicación: Zona1-9 Heredia, Ruta Nacional 119, aprox. km 1+950 desde intersección con Ruta Nacional 3 (Bomba Pacific) hacia Santa Bárbara. Fecha: 20 de junio de 2012.

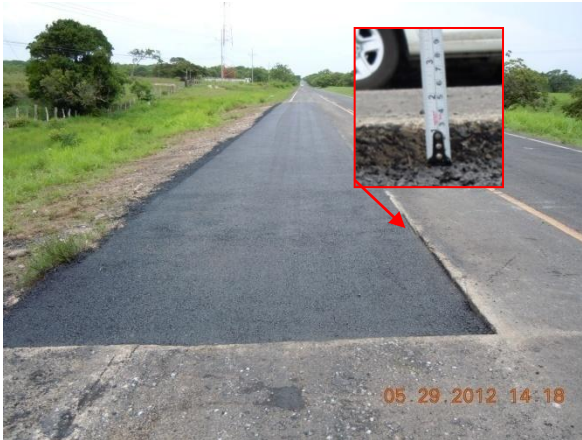
**Fotografía 20.** Bacheo inconcluso, espesor faltante de 3 cm.

Ubicación: Zona 2-1 Liberia, Ruta Nacional 1, Aprox. 23 km hacia Peñas Blancas desde Intersección de Liberia. Fecha: 29 de mayo de 2012.

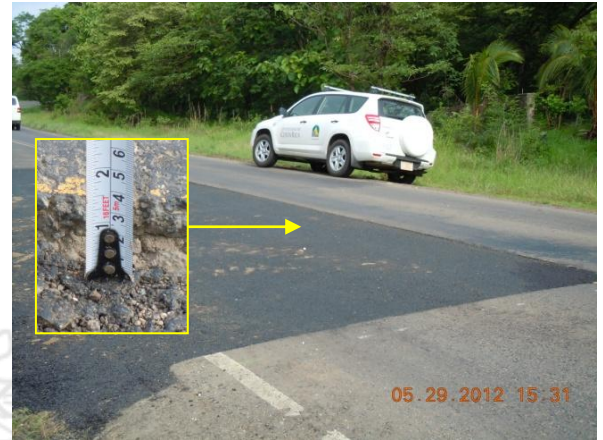
**Fotografía 21.** Bacheo inconcluso, espesor faltante se rellenó el siguiente día.

Ubicación: Zona 2-3 Santa Cruz, Ruta Nacional 21, aprox. Km 41+300 desde Liberia hacia Nicoya. Fecha: 29 de mayo de 2012.

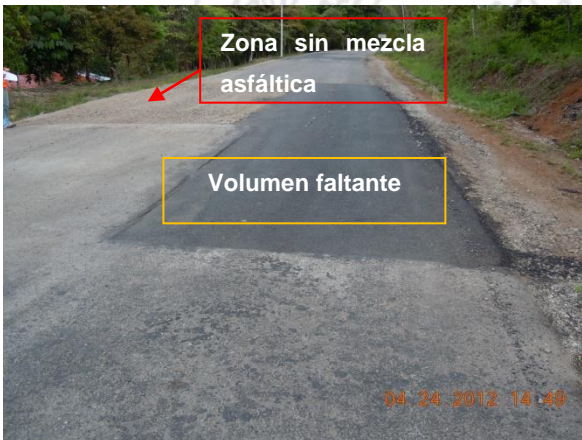
**Fotografía 22.** Zona de bacheos inconclusos.

Ubicación: Zona 4-2 Zona Sur, Ruta Nacional 237, sección Paso Real-San Vito, aprox. en el km 4+900 desde cruce con Ruta Nacional 2. Fecha: 24 de abril de 2012.

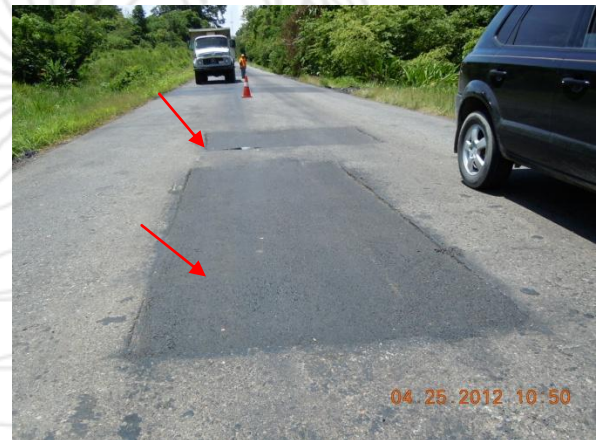
**Fotografía 23.** Bacheos con espesores faltantes por rellenar.

Ubicación: Ruta Nacional 2, cercanías de San Francisco, Osa. Aprox. 13 km hacia Paso Canoas desde Palmar Norte. Fecha: 25 de abril de 2012.

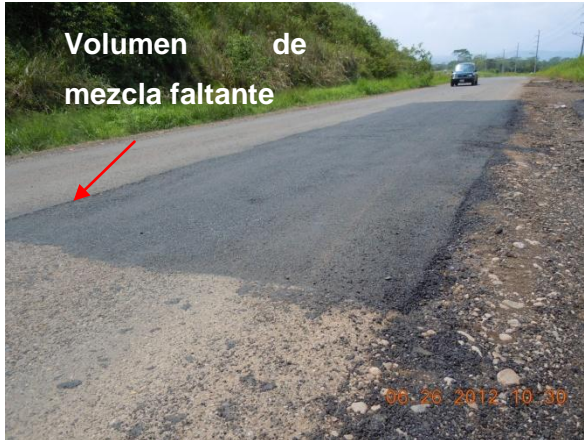
**Fotografía 24.** Bacheo con volumen de mezcla faltante y acabado irregular.

Ubicación: Zona 6-2 Los Chiles, Ruta Nacional 4, aprox. km 10+300 desde intersección con ruta 142 (Tanque) hacia Muelle. Fecha: 26 de junio de 2012.

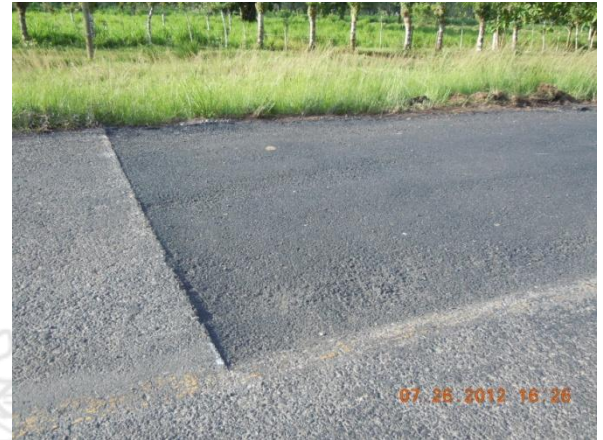
**Fotografía 25.** Bacheo inconcluso, se puede apreciar el desnivel con el resto de la calzada.

Ubicación: zona 6-2 Los Chiles, ruta nacional 4, aprox. km 10+300 desde intersección con ruta 142(Tanque) hacia Muelle. Fecha: 26 de julio de 2012.

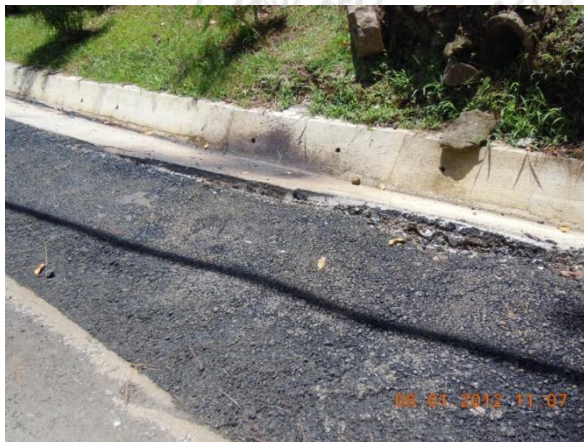
**Fotografía 26.** Volumen de mezcla asfáltica faltante.

Ubicación: Zona 1-2 Puriscal, Ruta Nacional 136, aprox. 800 m sur de Escuela Rep. De Paraguay, Desamparaditos de Puriscal. Fecha: 1 de agosto de 2012.

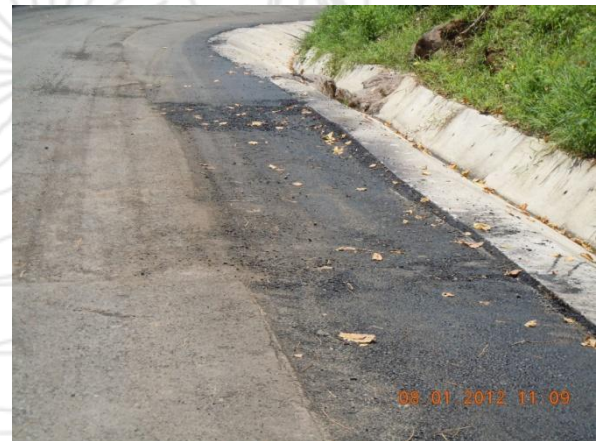
**Fotografía 27.** Volumen de mezcla asfáltica faltante.

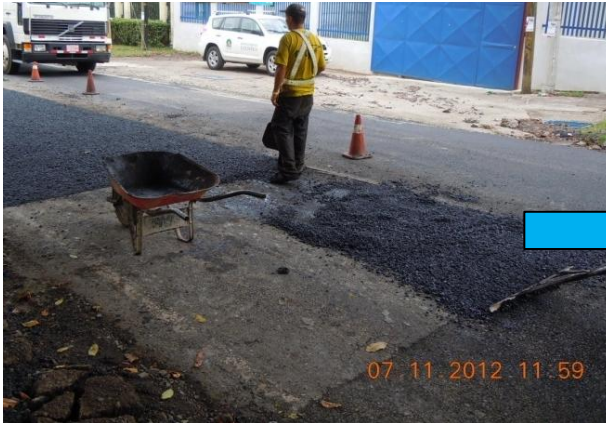
**Fotografía 28.** Colocación de espesor de mezcla asfáltica menor a 4cm. Ubicación: Ruta Nacional 136, intersección con Ruta Nacional 3. Fecha: 11 de julio de 2012.

Cuando se compactan capas de mezcla asfáltica con espesores menores a tres veces el tamaño nominal del agregado (19,6 mm en los casos mostrados anteriormente) es muy posible que la compactación triture el agregado de la mezcla y cause segregación de tamaños en la misma, tal como se mencionó en el Hallazgo 4. De esta forma, siendo que la compactación resulta inadecuada, existirán vacíos que permitan la infiltración del agua

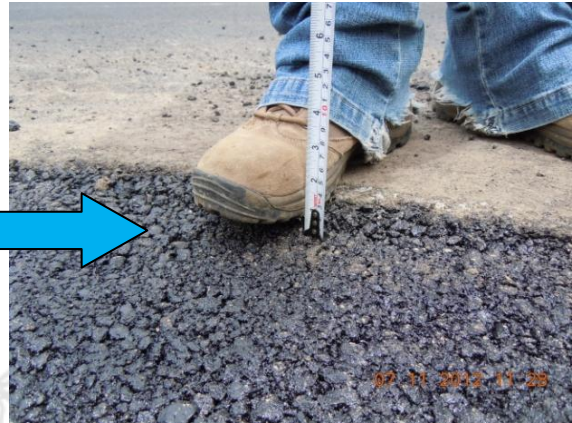
**Fotografía 29.** Medida de espesor de 3cm. Ubicación: Ruta Nacional 136, intersección con Ruta Nacional 3. Fecha: 11 de julio de 2012.

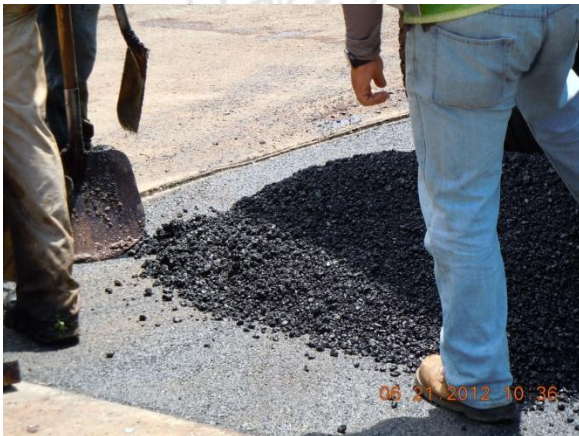
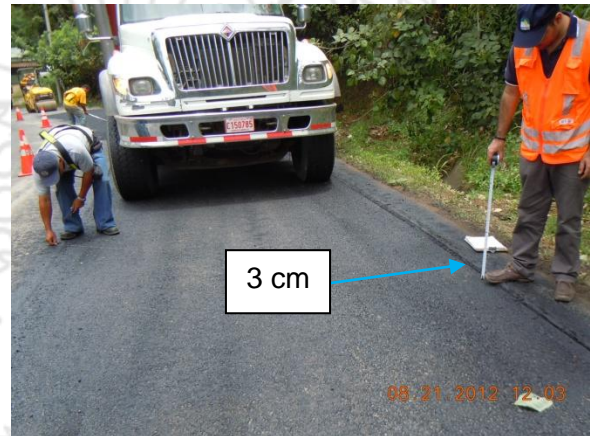
**Fotografía 30.** Espesor de 2da. capa de 3cm. Ubicación: Ruta Nacional 119, aprox. km 2+00 desde intersección R.N. 3 (Bomba Pacific). Fecha: 21 de junio de 2012.

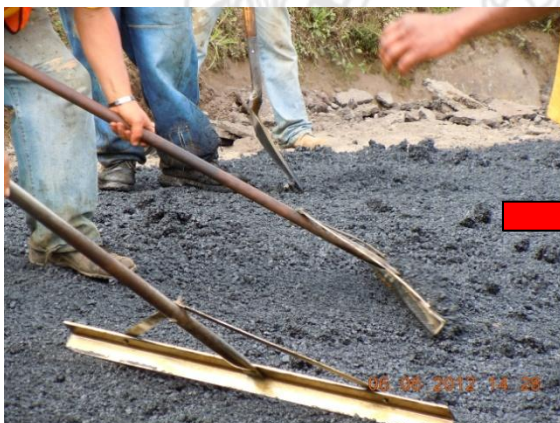
En la visita realizada por esta Auditoría a la zona de conservación vial 1-8 de Turrialba durante el día 6 de junio de 2012, se pudo observar la colocación de mezcla asfáltica a una temperatura menor a la permitida, utilizada en labores de bacheo formal sobre la Ruta Nacional 230, en el tramo de Pacayas hacia Capellades. La temperatura de la mezcla medida alcanzó los 79,9°C (Fotografía 33) y se pudo apreciar la presencia de grumos (Fotografía 32) en la misma. Las siguientes Fotografías muestran la condición descrita.

**Fotografía 32.** Presencia de grumos en la mezcla. Ubicación: Ruta Nacional 230, 800 m de Pacayas hacia Capellades. Fecha: 6 de junio de 2012.

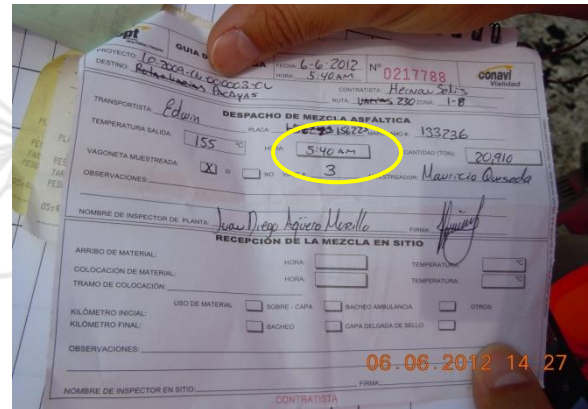
**Fotografía 35.** Boleta de segunda vagoneta. Ubicación: Ruta Nacional 230, 800 m de Pacayas hacia Capellades. Fecha: 6 de junio de 2012.

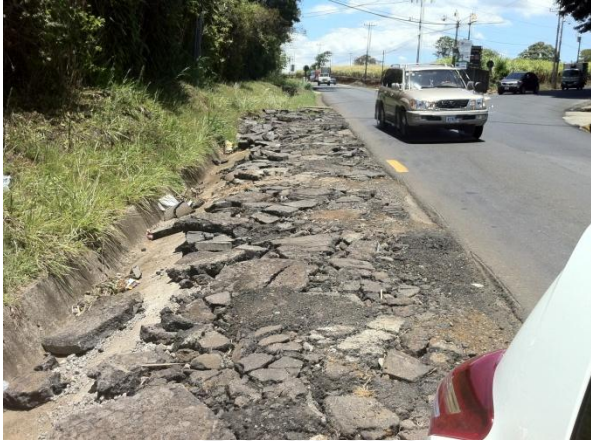
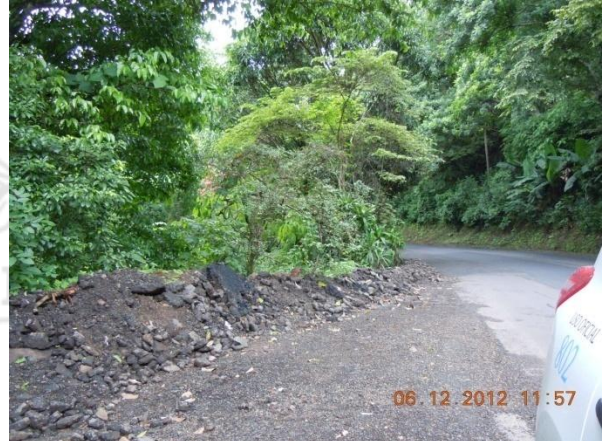
**Fotografía 36. Restos de capa asfáltica removida.**

Ubicación: Zona 1-4, Sobre la Ruta 135, tramo intersección con Ruta 716-Cruce Barrio Mercedes de Atenas.

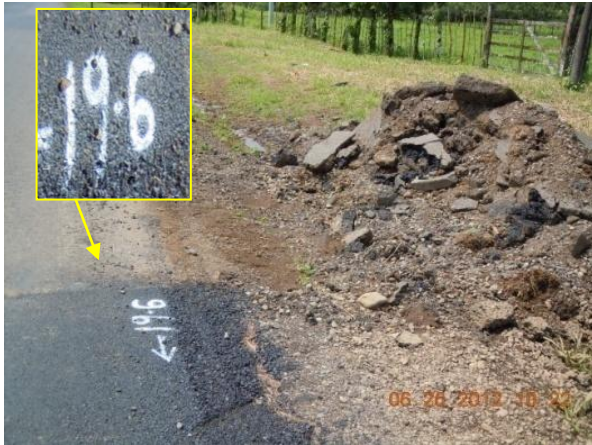
**Fotografía 38.** Escombros apilados en el derecho de vía. Se observa fecha de construcción de 7 días atrás.

Ubicación: Zona 6-2, Ruta Nacional 4, aprox. 2,7 km desde cruce de Muelle de San Carlos hacia El Tanque.

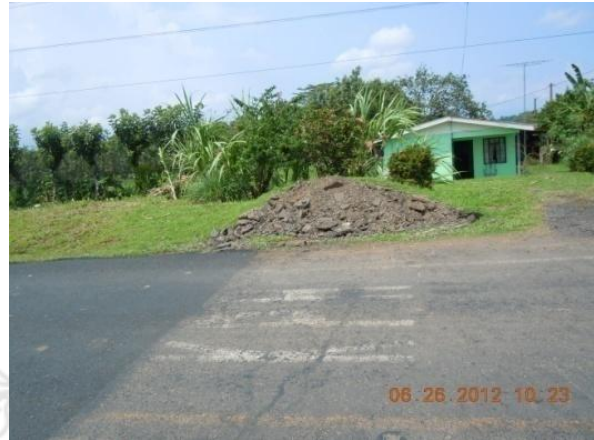
**Fotografía 39.** Escombros apilados en el derecho de vía.

Ubicación: Zona 6-2, Ruta Nacional 4, aprox. 2,7 km desde cruce de Muelle de San Carlos hacia El Tanque.

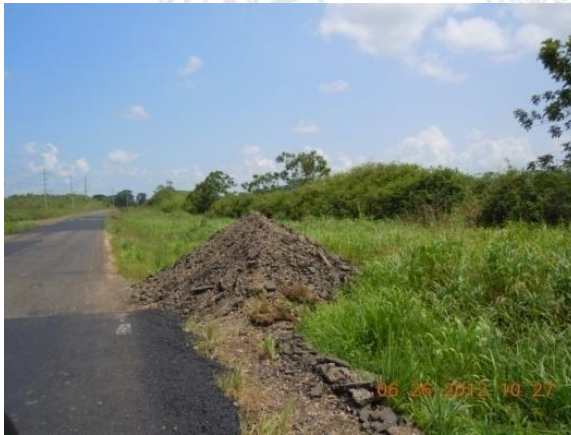
**Fotografía 40.** Escombros apilados en el derecho de vía.

Ubicación: Zona 6-2, Ruta Nacional 4, aprox. 3,3 km desde cruce de Muelle de San Carlos hacia El Tanque

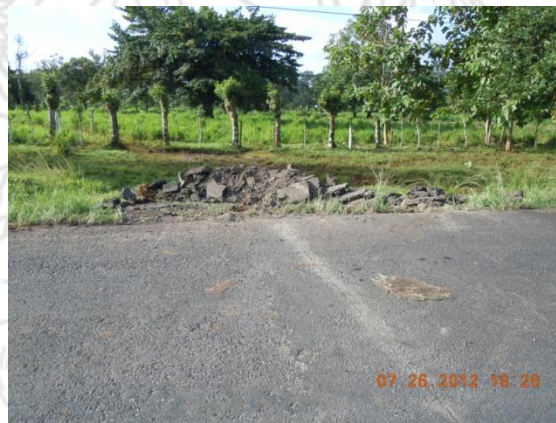
**Fotografía 41** Escombros apilados en el derecho de vía.

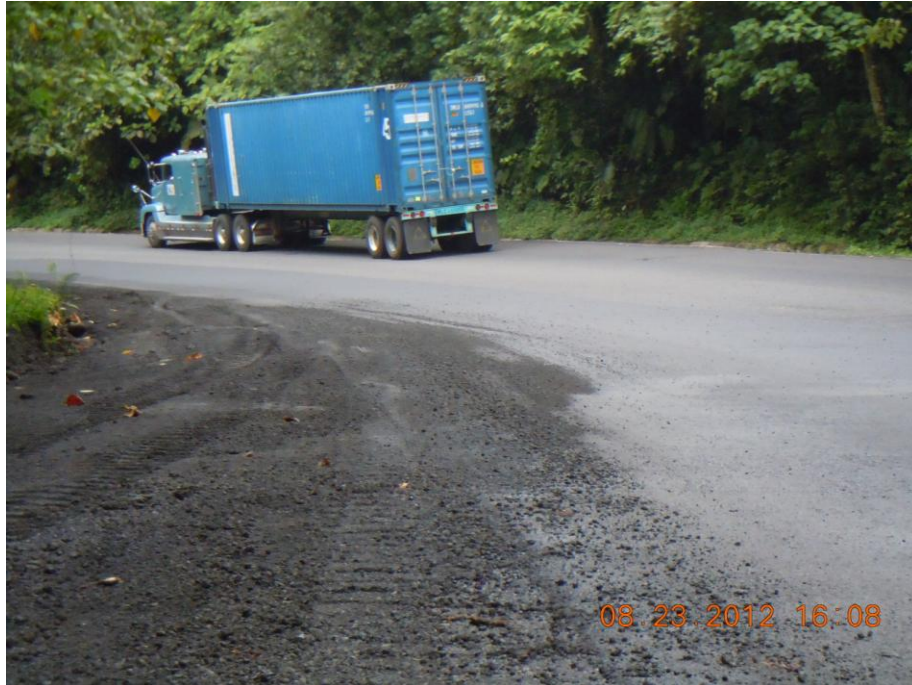
**Fotografía 42.** Agregado suelto sobre los carriles de ascenso producto de la colocación de material de perfilado no compactado en zona de descanso. Ubicación: Zona 1-1San José, Ruta Nacional 32, aprox. km 34+300. Fecha: 23 de agosto de 2012.

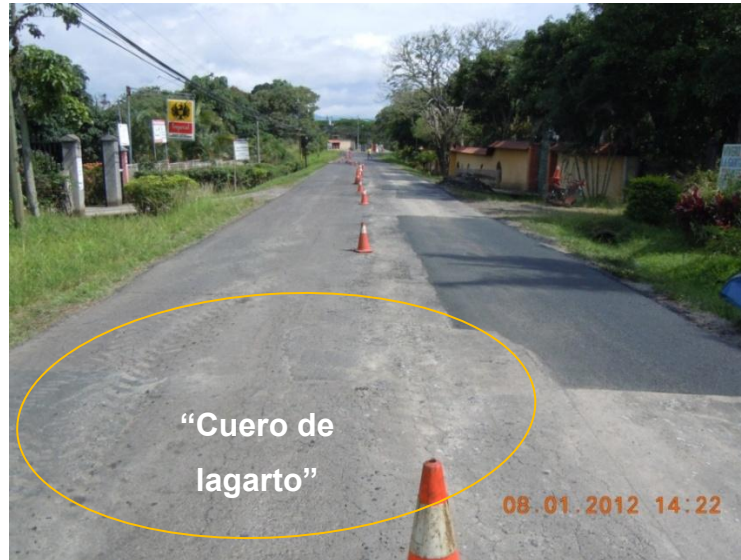
Asimismo, al estar el bacheo supeditado a una selección del área del pavimento a sustituir, esta actividad conlleva el riesgo de una elección inadecuada o insuficiente de áreas a bachear por parte del responsable de esta labor. En estos casos, cuando en la superficie del pavimento existe una alta densidad de deterioros, por ejemplo agrietamientos tipo “cuero de lagarto”, el bacheo quedará rodeado de pavimento dañado que necesitará ser removido en poco tiempo e incluso estará afectando la mezcla asfáltica recién colocada por la infiltración de agua superficial en el pavimento que la rodea (ver Fotografía 45 y Fotografía 46).

**Fotografía 45.** “Cuero de lagarto” junto bacheos en Ruta Nacional 136.  
Ubicación: Ruta Nacional 136, Aprox. 2 Km desde la Intersección con Ruta 3.  
Fuente: LanammeUCR.

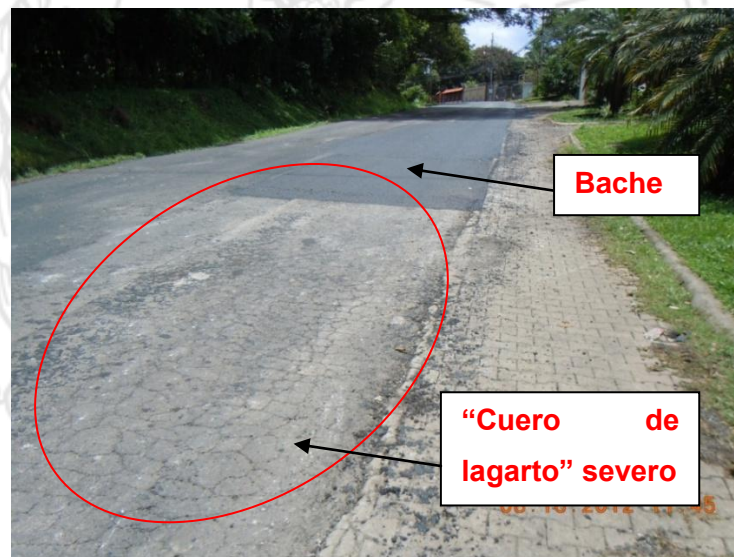
**Fotografía 46.** “Cuero de lagarto” junto a bacheo, Ruta Nacional 136.  
Ubicación: Zona 1-4 Alajuela, Ruta Nacional 136, aprox. km 2+200 desde intersección con R.N. 3  
hacia Turrucare. Fuente: LanammeUCR.
