INFORME DE FISCALIZACIÓN

LM-PI-UGERVN-007-2013

CARRETERA SAN JOSÉ – CALDERA
RUTA NACIONAL No.27

REVISIÓN INTEGRAL DE TALUDES

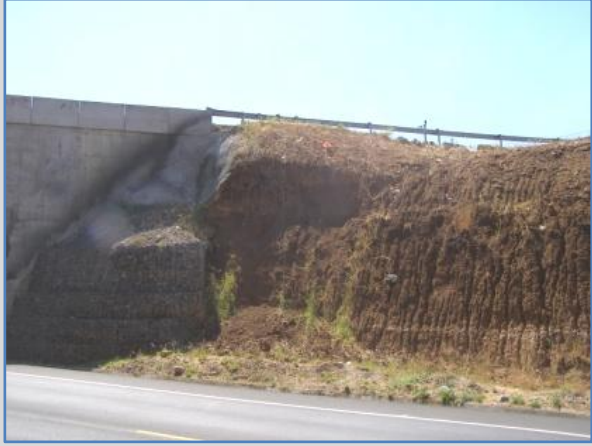
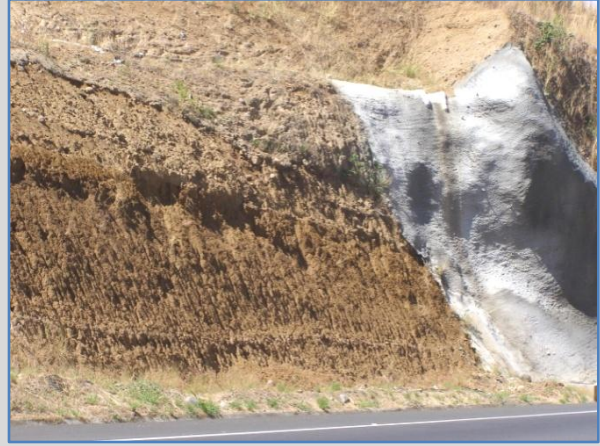
PK: 21+400 a 21+450

OBSERVACIONES: Talud LI. Contiguo al puente construyeron muro de gaviones e hicieron corte en el talud. Este talud de corte continúa expuesto a la erosión, presenta deterioro superficial y pequeños deslizamientos, está muy cercano al camino en la parte superior.

RECOMENDACIONES: Urgente brindar protección al talud de corte para evitar mayor deterioro y posibles deslizamientos. Estudiar la necesidad de ampliar la estabilización con muro de gaviones o sistema similar. Dar prioridad para no afectar la estabilidad del camino en la parte superior.

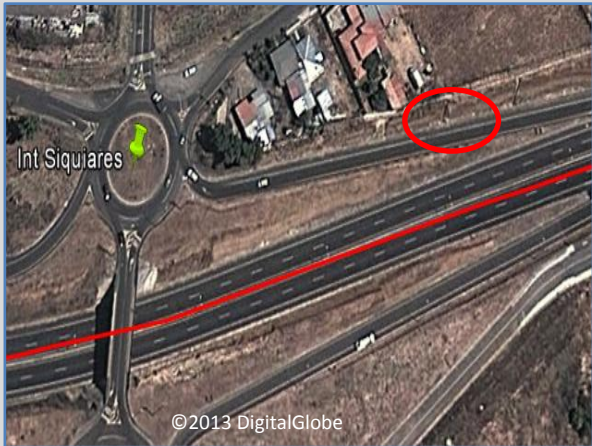
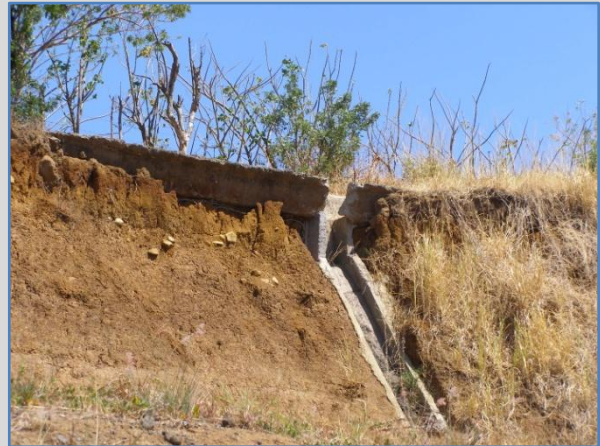
PK: 22+300 a 22+310

OBSERVACIONES: Cuneta sin soporte en talud de corte LD, salida hacia Siquiara.

RECOMENDACIONES: Hacer reparación urgente para reconfigurar y proteger el suelo que da soporte a la cuneta o su reubicación en caso de ser requerida. Dar prioridad para prevenir mayor socavación antes del inicio de las lluvias.

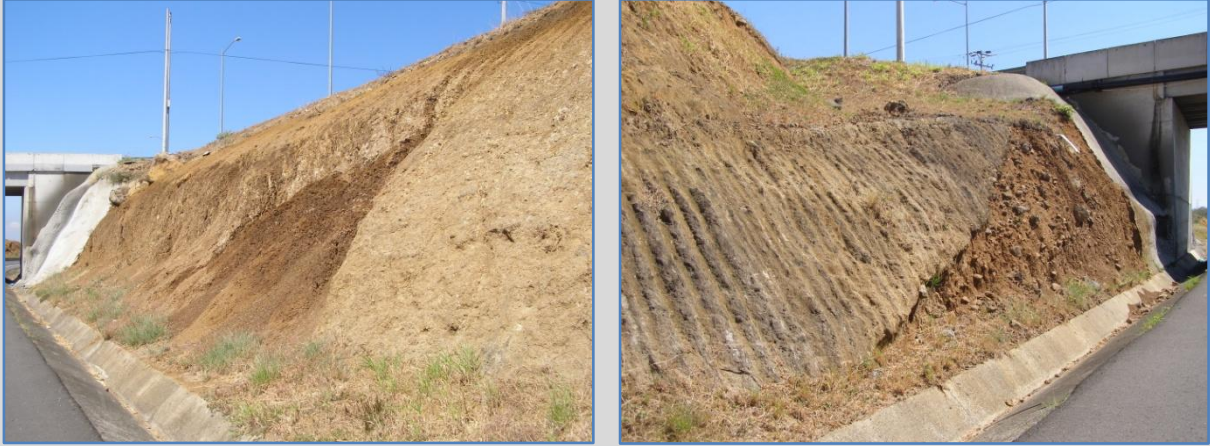
PK: 22+450 a 22+500

OBSERVACIONES: Taludes de corte LD, antes y después del puente de la intersección hacia Siquiáres. Suelos expuestos a erosión, presentan deterioro superficial y pequeños deslizamientos.

RECOMENDACIONES: Considerar un sistema para brindar protección superficial al talud, evitar mayor deterioro y posibles deslizamientos por saturación y socavación en el periodo de lluvias.

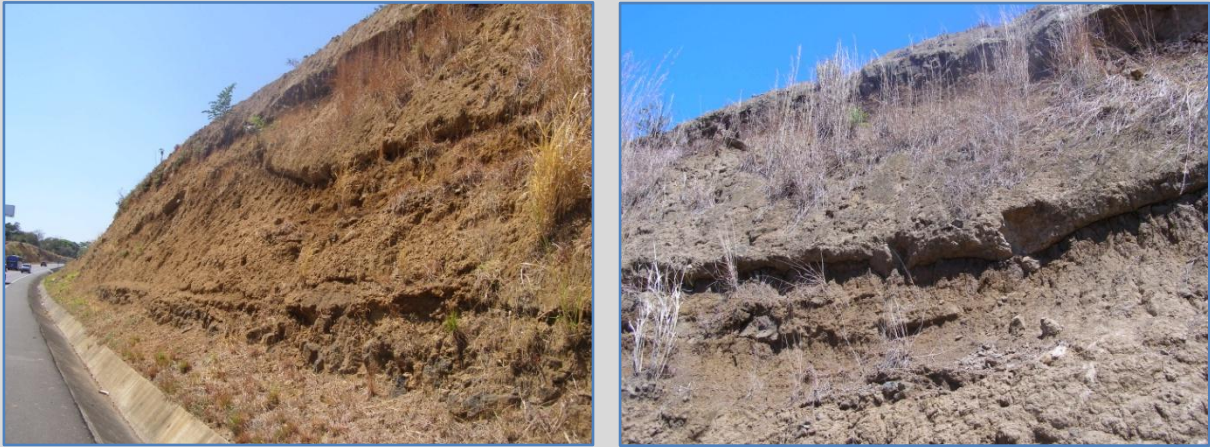
PK: 27+450 a 27+500

OBSERVACIONES: Talud de corte LD. Presenta estratos susceptibles a erosión, de continuar socavación es de esperar deslizamientos a mediano plazo, altura importante y cercanía con la carretera.

RECOMENDACIONES: Evaluar opciones para intervenir el talud, considerar protección superficial y/o movimiento de tierras antes de la estación lluviosa. Dar prioridad antes del inicio de las lluvias para prevenir mayor socavación.

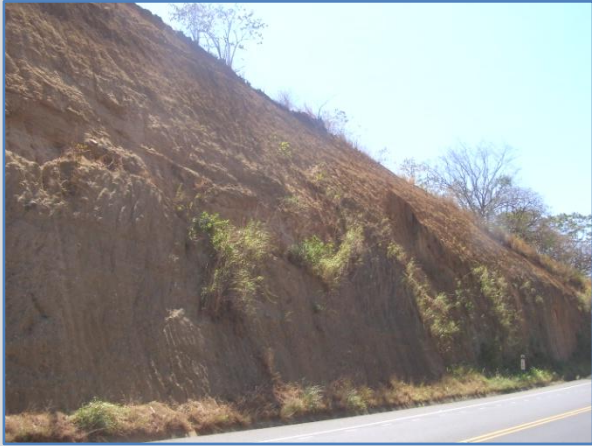
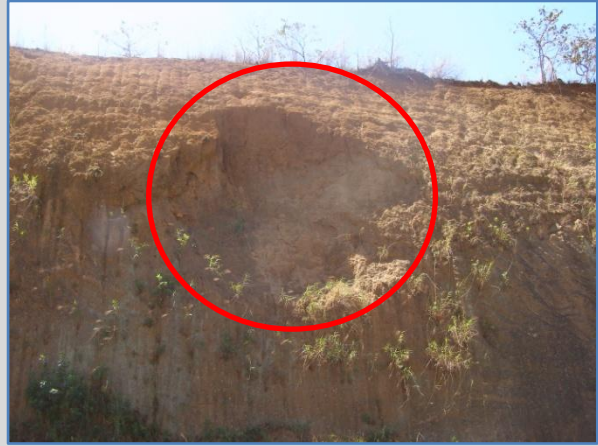
PK: 30+000 a 30+050

OBSERVACIONES: Talud de corte LI. Altura importante. Expuesto a agentes erosivos. El estrato limo arcilloso de la parte media y superior está deteriorado superficialmente. Debido a estas condiciones inician deslizamientos en varios puntos. Cercanía con la carretera.

RECOMENDACIONES: Evaluar opciones para intervenir el talud, considerar protección superficial y/o movimiento de tierras antes de la estación lluviosa. Dar prioridad antes del inicio de las lluvias para prevenir mayores deslizamientos.

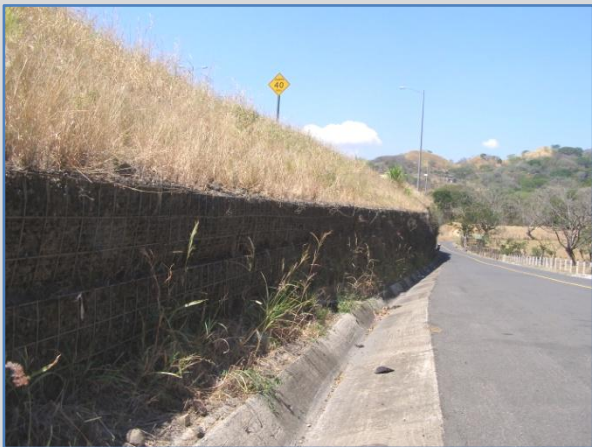
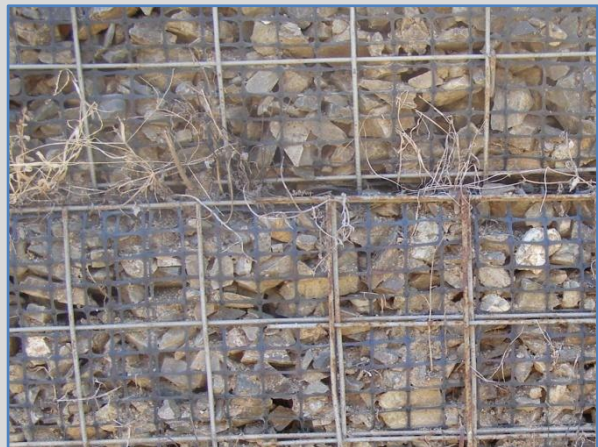
PK: 34+600 a 34+700

OBSERVACIONES: Muro en suelo reforzado en intersección Pan de Azúcar, salida a Ruta No.720. Fachada presenta pérdida de finos por acción de la lluvia y el viento.

RECOMENDACIONES: Considerar una protección para la fachada del muro para evitar que continúe la pérdida de suelo fino y que eventualmente se presenten asentamientos. Dar prioridad para prevenir mayor deterioro antes del inicio de las lluvias.

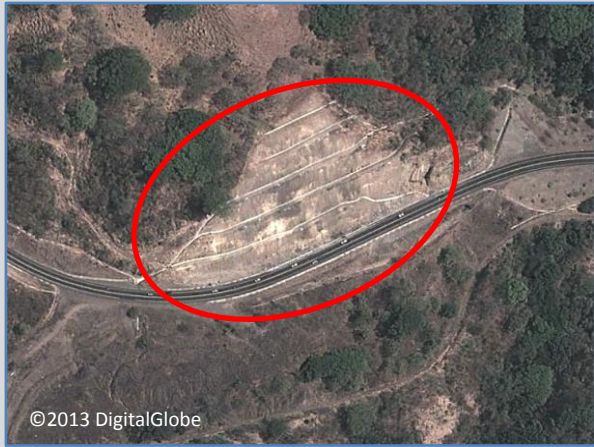
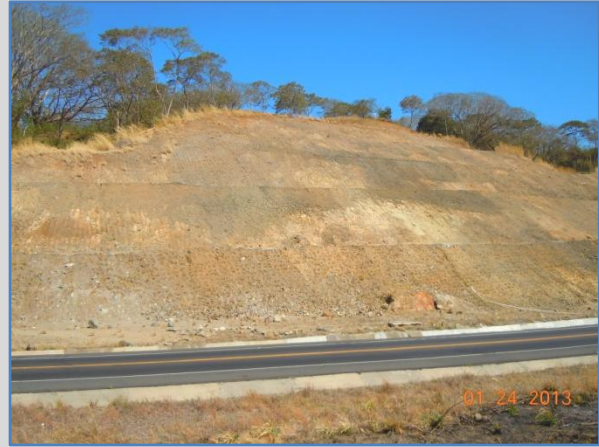
PK: 36+400 a 36+600

OBSERVACIONES: Talud de corte LD. Altura importante. Se intervino con movimiento de tierras y drenajes horizontales. Continúa expuesto a agentes erosivos. La siembra de pasto vetiver realizada no es suficiente para disminuir de manera efectiva el lavado de suelos finos.

RECOMENDACIONES: Implementar un sistema de control de erosión efectivo para brindar protección superficial al talud, se debe evitar mayor deterioro en el periodo de lluvias.

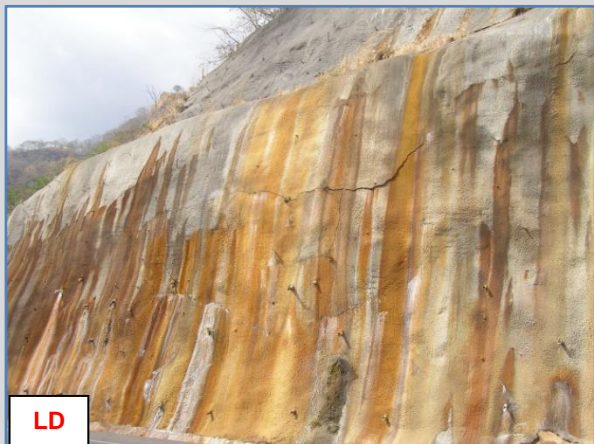
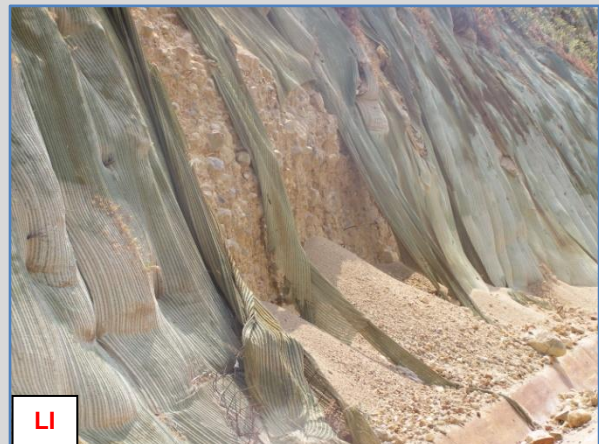
PK: 38+500 a 38+700

OBSERVACIONES: Taludes de corte LD y LI. En el LD el concreto está muy deteriorado por el hidrotermalismo, presenta grietas importantes. Ver informe corto LM-PI-UGERVN-005-2013 sobre este particular. LI continúa deterioro por hidrotermalismo y agentes erosivos.

RECOMENDACIONES: LD tomar acciones correctivas urgentes por amenaza de desprendimiento del concreto. Evaluar opciones para intervenir el talud, considerar protección superficial y/o movimiento de tierras. LI considerar la intervención del talud mediante protección superficial y/o movimiento de tierras. En ambos lados dar prioridad a los trabajos antes del inicio de las lluvias para evitar mayor deterioro y prevenir lesiones a los usuarios de la vía.

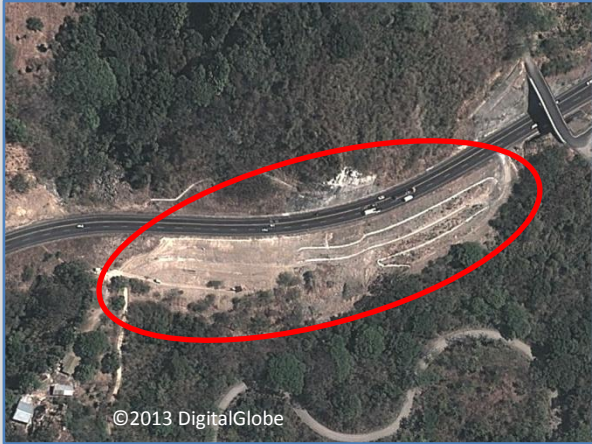
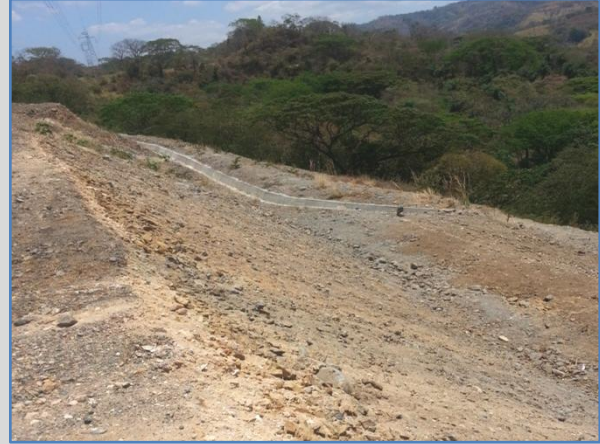
PK: 44+200 a 44+540

OBSERVACIONES: Talud de relleno LI. En años 2010 y 2011 presentó deformaciones y desplazamientos. El NF afecta el comportamiento. Se realizó movimiento de tierras y perforaciones para drenajes horizontales. Está expuesto a agentes erosivos.

RECOMENDACIONES: Se debe monitorear constantemente el nivel freático, ya que este afecta significativamente el comportamiento mecánico y los asentamientos del relleno. Vigilar comportamiento de nivel freático y drenajes en la estación lluviosa. Implementar un sistema de control de erosión para prevenir el deterioro superficial por acción de la lluvia.

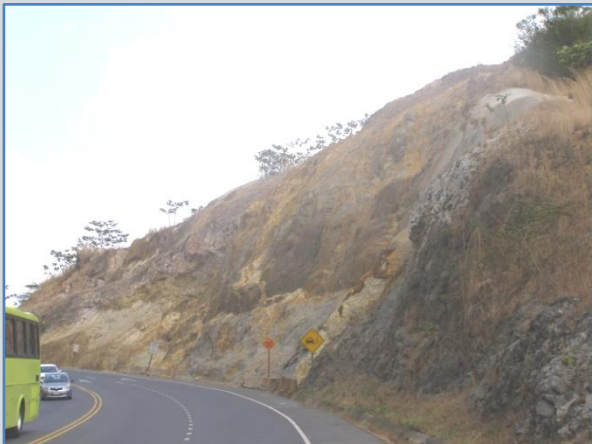
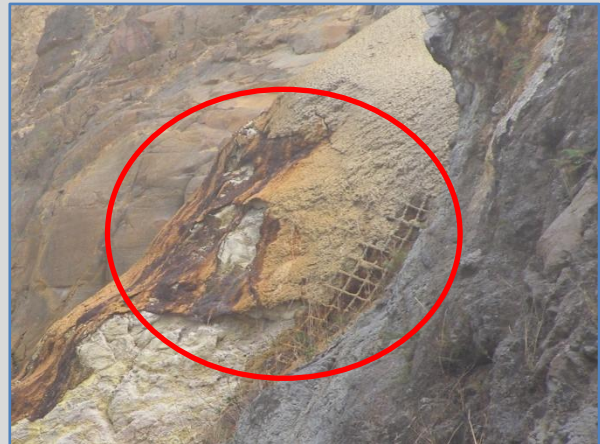
PK: 45+300 a 45+400

OBSERVACIONES: Talud de corte. LI presenta deterioro, problemas de deslizamientos y erosión. Desprendimiento de concreto en varios sectores.

RECOMENDACIONES: Realizar estudio para valorar una intervención que prevenga la caída de materiales en la vía y disminuir también el deterioro superficial.

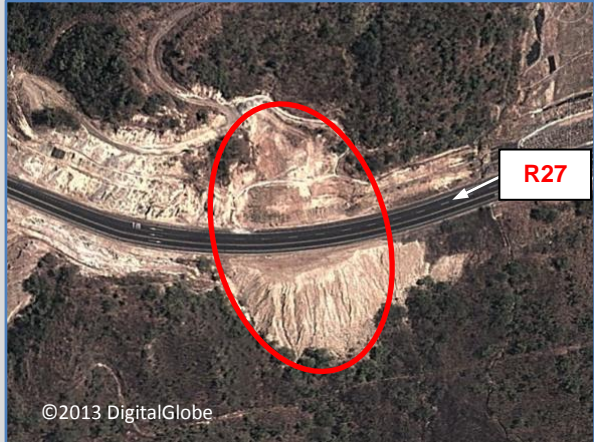
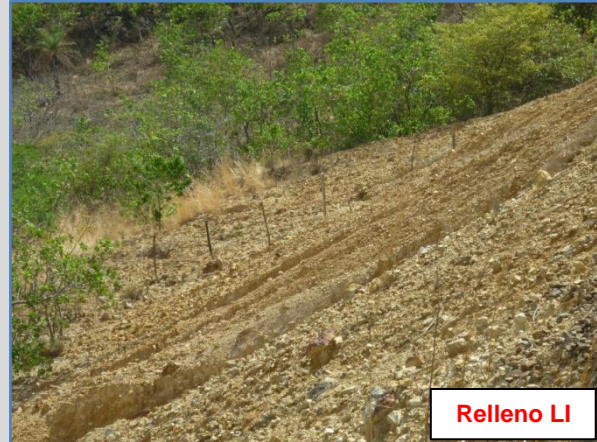
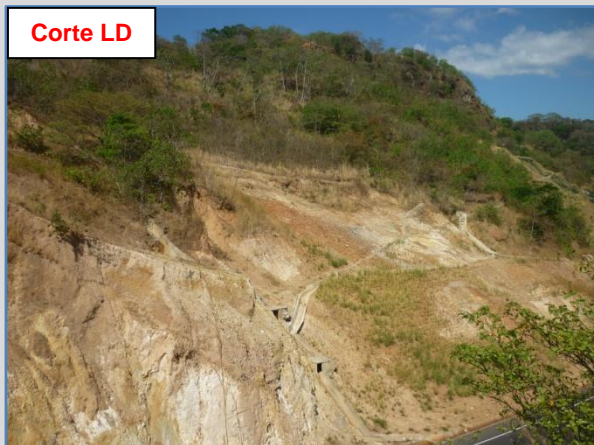
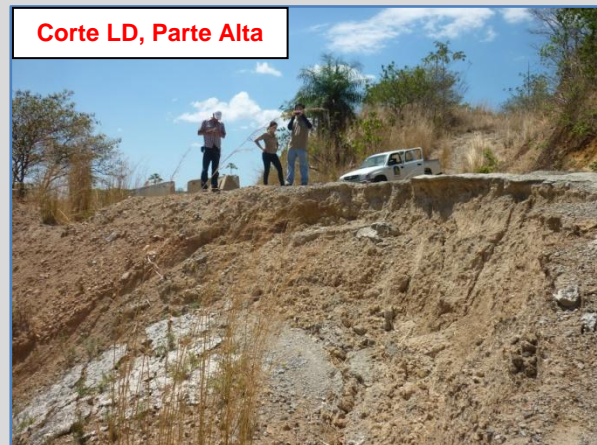
PK: 47+800 a 47+850

OBSERVACIONES: Talud de corte LD: En este punto han ocurrido deslizamientos y lo han intervenido con movimiento de tierras, drenajes superficiales y siembra de pasto vetiver. Al recorrer la parte alta se observan indicadores de una condición activa del deslizamiento. La siembra realizada no es suficiente para disminuir de manera efectiva el lavado de materiales finos.

Relleno LI: En este sitio se han depositado materiales que se encuentran en una condición muy suelta y sin protección superficial contra el lavado por el agua de escorrentía. Posible afectación por depósito de sedimentos en río Grande de Tárcoles, el cual se localiza a aproximadamente 300m del pie del relleno.

RECOMENDACIONES: Talud de corte LD: Realizar estudio de estabilidad para verificar la condición del talud y la necesidad de intervenir con movimiento de tierras y/o obras de estabilización.

Relleno LI: Intervenir para evitar el lavado de materiales hacia el cauce principal del río Grande de Tárcoles, dar prioridad por cercanía del inicio de la estación lluviosa.

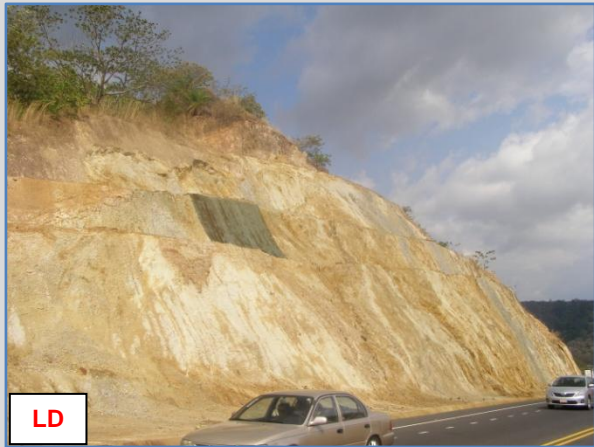
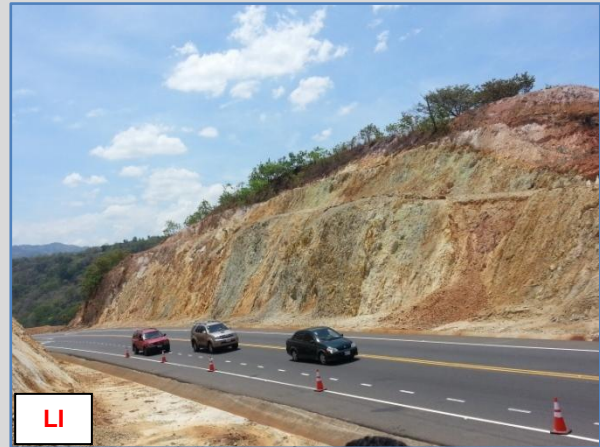
PK: 47+850 a 48+000

OBSERVACIONES: Talud de corte ambos lados. Suelos muy afectados por alteración hidrotermal. Han sido intervenidos con movimiento de tierras y drenajes superficiales. Continúan expuestos a agentes erosivos. Es de esperar mayor deterioro en la estación lluviosa.

RECOMENDACIONES: Realizar estudio para valorar una intervención que prevenga la caída de materiales en la vía y disminuir también el deterioro superficial. Para todas las soluciones que se planteen tomar en cuenta los efectos de la alteración hidrotermal del sitio.

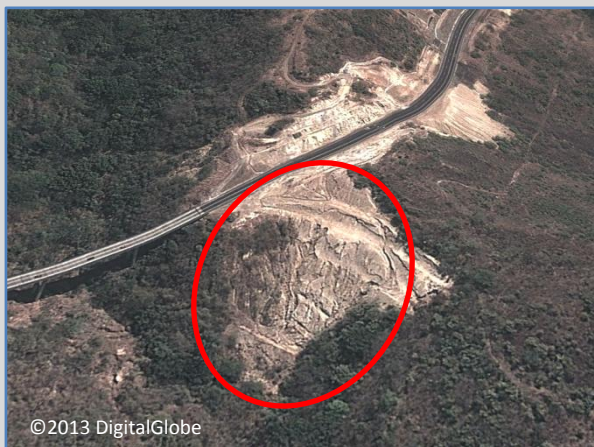
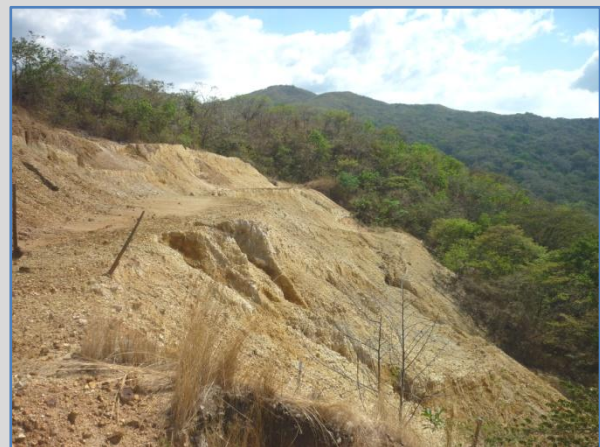
PK: 48+000 a 48+100

OBSERVACIONES: Relleno LI. En este sitio se ha depositado gran cantidad de material en una condición muy suelta y sin protección superficial contra el lavado por el agua de escorrentía. Posible afectación por depósito de sedimentos en Quebrada Salitral, localizada a aproximadamente 50m del pie del relleno. Es de esperar mayor deterioro en la estación lluviosa.

RECOMENDACIONES: Intervenir para evitar el lavado de materiales hacia el cauce principal de la Quebrada Salitral, dar prioridad por cercanía del inicio de la estación lluviosa.
