INFORME DE COLABORACIÓN TÉCNICA
LM-PI-UGERVN-004-2013

RADIAL ALTERNA ESCAZÚ – HATILLO
ruta nacional No.177

San José, Costa Rica
Agosto, 2013

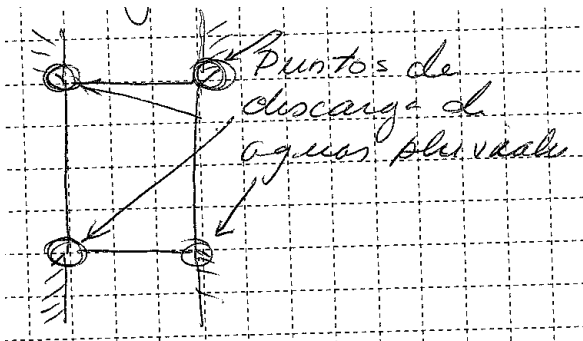
- Caja de circunvalación

Parte de abajo. Acabado deficiente. La solución de bajada de aguas en los 4 puentes de la caja es deficiente además la caída de las aguas al cordón y caño no parece que sea una solución técnica aceptable. Esta situación se presenta en las tres estructuras (cajas). Baranda New Jersey provisional (lado Este) lado Oeste las terminales son provisionales.
