INFORME CORTO DE FISCALIZACIÓN

LM-PI-UGERVN-005-2013

CARRETERA SAN JOSÉ – CALDERA
RUTA NACIONAL No.27

TALUD EN ESTACIONAMIENTO 38+500

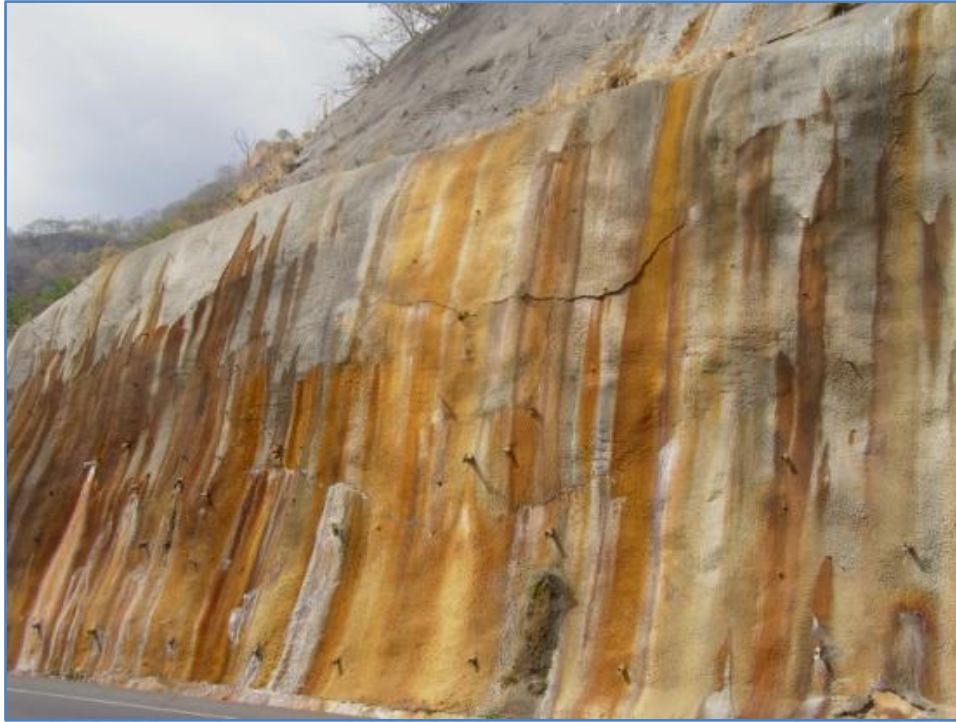
Fotografía No.1 Condición actual talud PK 38+500, lado derecho sentido SJ-Caldera.

El material original de este talud corresponde a una brecha volcánica muy alterada por flujos hidrotermales. El concreto presenta una fuerte coloración rojiza (óxidos de hierro) y morados (óxidos de manganeso). Estos colores son provenientes de minerales lixiviados por fluidos en el talud original. La misma coloración se observa en las cunetas al pie del talud.

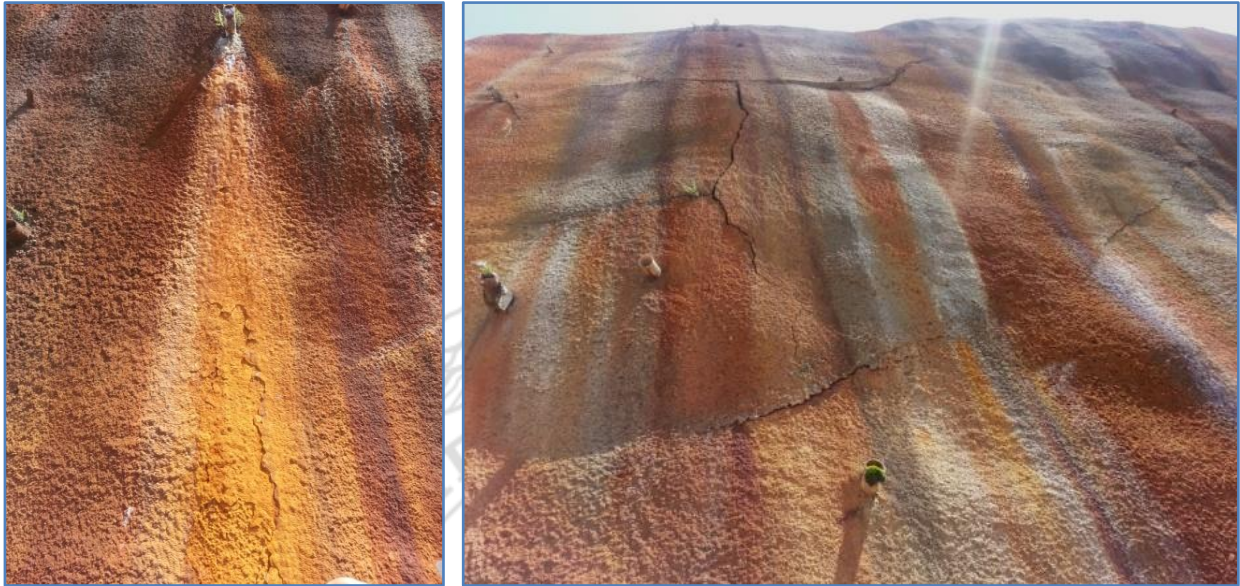
Esta alteración ha provocado que en varias partes del talud la consistencia del concreto lanzado esté deteriorada significativamente, el concreto ahora es poroso y se desmorona fácilmente. En algunas partes del talud se observaron grietas de varios centímetros de espesor.

Fotografías No.2 y No.3 Fuerte alteración y agrietamiento en el concreto.

En esta condición el concreto ya no brinda protección al suelo o la roca del talud. Los bloques de concreto fracturados tienen dimensiones importantes de varios metros de diámetro.

Es de esperar que con el inicio de la estación lluviosa el agua se infiltre en las grietas y genere tanto lavado de materiales finos como presiones en el concreto que deriven en la caída de bloques de concreto y suelo o rocas en la vía. Debe tomarse en cuenta también la cercanía de la carretera y la importante altura que tiene el talud.

- a. Revisión de los temas tratados en este informe.
- b. Exigir al concesionario realizar estudios técnicos, diseño de soluciones y planes de mantenimiento, para todas las acciones que sean consideradas para el manejo de la alteración hidrotermal del concreto.
- c. La intervención a la mayor brevedad del talud localizado en el kilómetro 38+500, con el objetivo de eliminar el peligro que representa el concreto deteriorado por el hidrotermalismo. Debe tomarse en cuenta que la evidencia estudiada cataloga el talud como de alto riesgo para la seguridad de los usuarios.
- d. Realizar estudios para identificar otros sectores de la carretera que pudieran estar presentando el mismo efecto en el concreto lanzado.
