Laboratorio Nacional de  
Materiales y Modelos Estructurales

# **INFORME DE EVALUACIÓN ALCANTARILLAS GAM VULNERABILIDAD ESTRUCTURAL Y DEL SITIO**

LM-PI-UGERVN-012-2013

San José, Costa Rica  
Noviembre, 2013

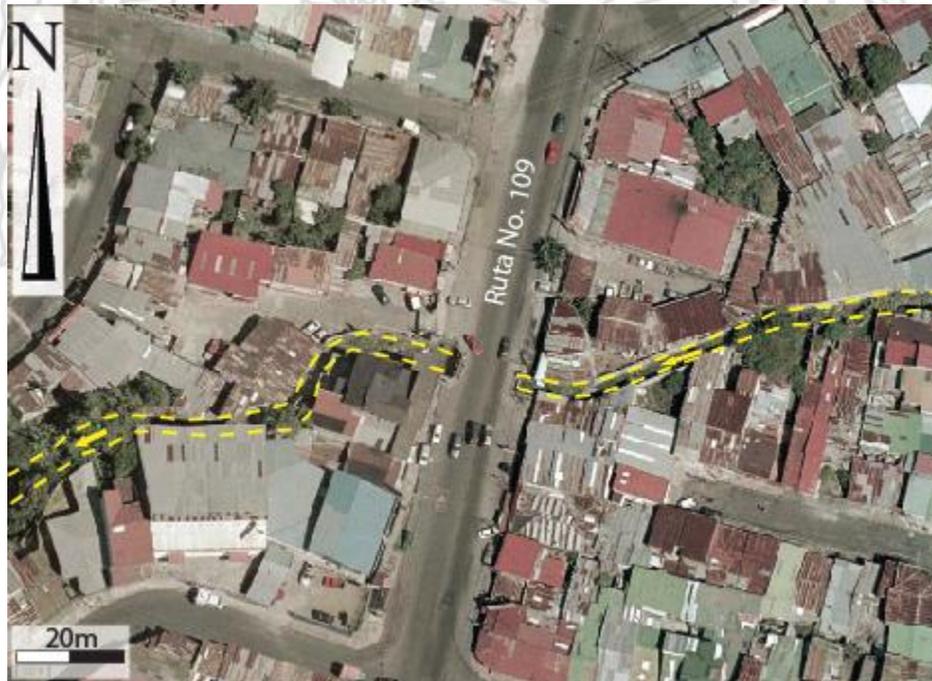
**Figura N°3.** Alcantarilla en la Ruta Nacional 109, se observa la Quebrada Barreal completamente estrechada por construcciones a ambos lados, tanto aguas arriba y aguas abajo de la alcantarilla. Este punto es un lugar donde se presentan inundaciones urbanas recurrentes según datos de la CNE y entrevistas con vecinos. (Fuente de la fotografía aérea SNIT-Costa Rica).

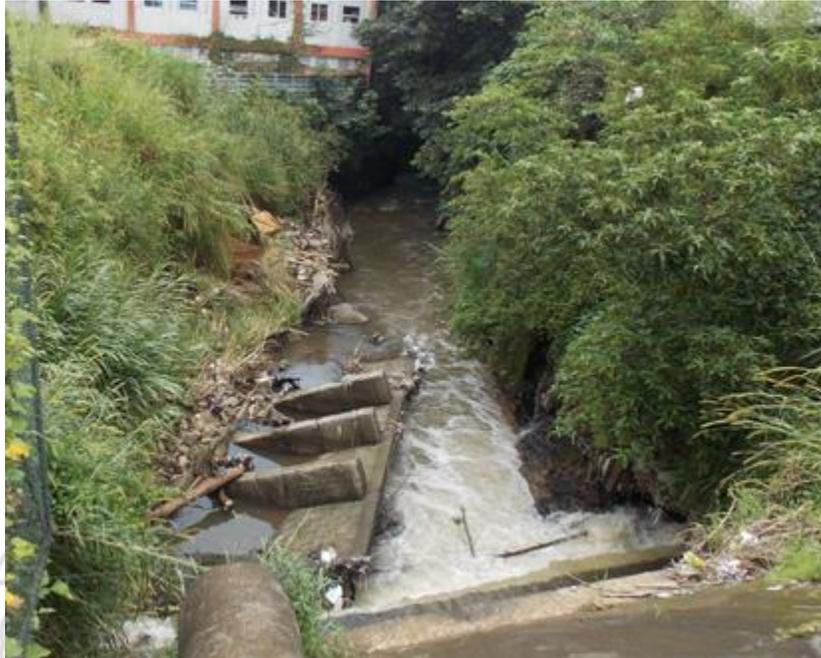
**Figura N°4.** Cauce del Río Torres, cerca de Barrio Amón, se observa una tapia colapsada que fue construida para canalizar las aguas y ahora es un obstáculo que podría generar problemas.

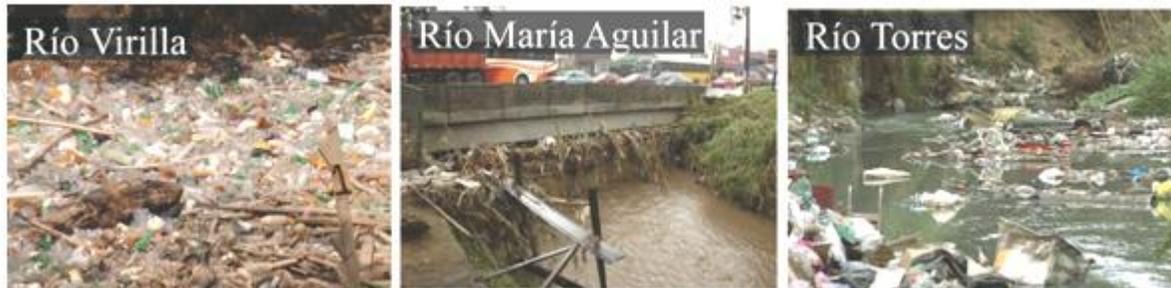
**Figura N°5.** Ríos del valle central colmatados de basura y desechos que obstruyen el libre paso de agua. (Fuentes de las imágenes, periódicos La Nación y Al día)

En la figura anterior se presentan tres ejemplos de las condiciones en las cuales se encuentran muchos ríos en nuestro país, lamentables ejemplos del mal manejo de los desechos con afectación directa en las obras hidráulicas.

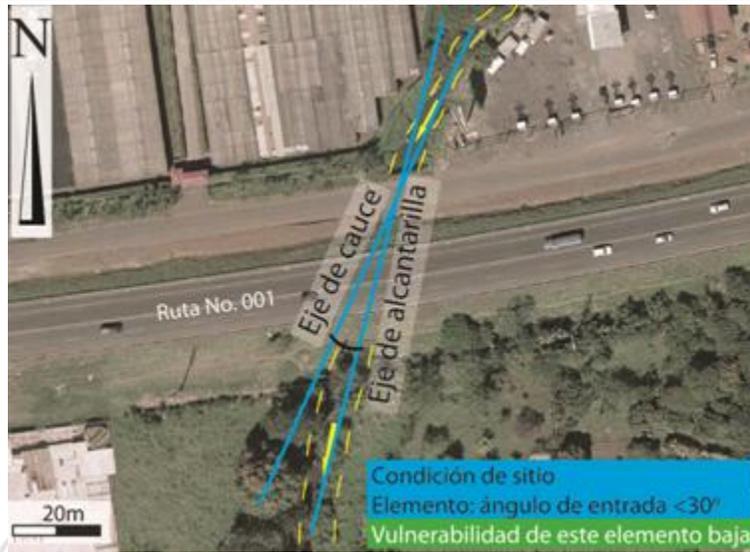
Ángulos  $< 30^{\circ}$  en el alineamiento entre el eje del cauce y el eje de la alcantarilla, se consideraron favorables para el flujo de agua, además no propicia turbulencia ni erosión en los taludes del cauce o la alcantarilla. Esta condición favorable implica una vulnerabilidad baja para la estructura de drenaje, tal como se observa en la figura N°7.

**Figura N°7.** Ejemplo de alcantarilla (001-04) con ángulo de entrada con vulnerabilidad baja.

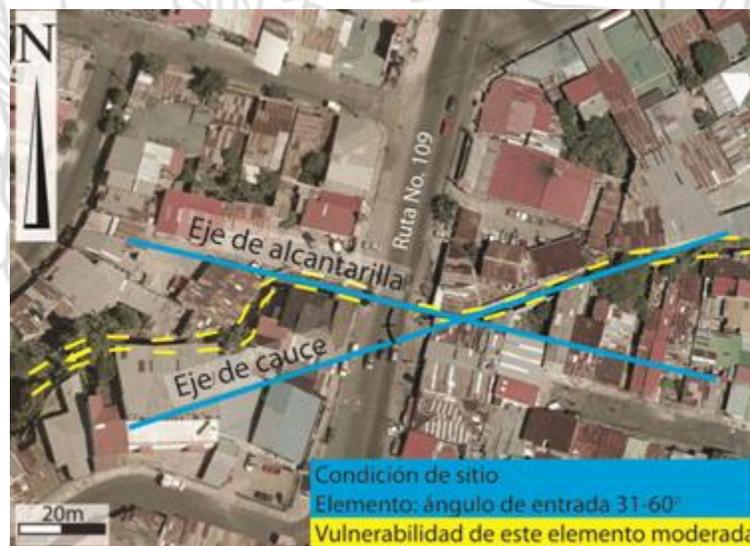
Ángulos entre  $31^\circ$ -  $60^\circ$  en el alineamiento entre el eje del cauce y el eje de la alcantarilla, se consideran desfavorables para el flujo de agua, además podrían generar problemas de erosión y turbulencia en los taludes del cauce y la alcantarilla. Se considera que estas condiciones generan una vulnerabilidad moderada. La siguiente figura ilustra esta condición.

**Figura N°8.** Ejemplo de alcantarilla (109-01) con ángulo de entrada con vulnerabilidad moderada.

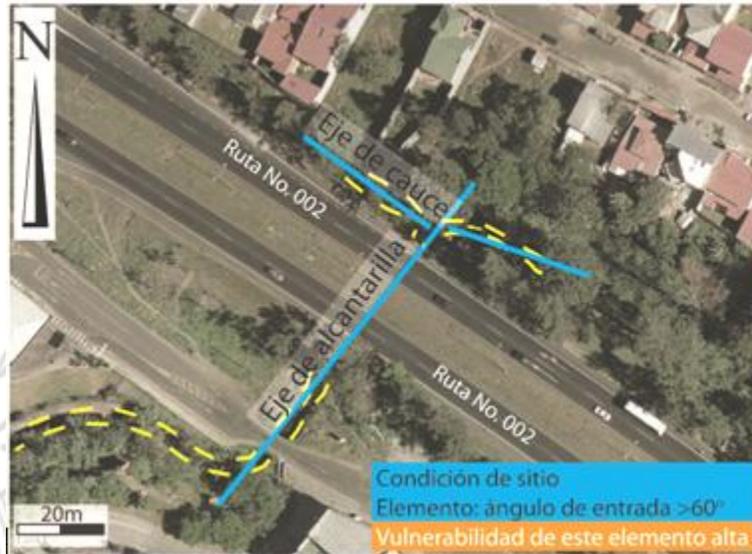
Ángulos  $> 60^\circ$  en el alineamiento entre el eje del cauce y el eje de la alcantarilla se consideran que están forzado el flujo de agua. La entrada del agua en la alcantarilla genera turbulencia y erosión en los taludes y la estructura de la alcantarilla, implican una vulnerabilidad alta.

**Figura N°9.** Ejemplo de alcantarilla (002-08) con ángulo de entrada con vulnerabilidad alta.

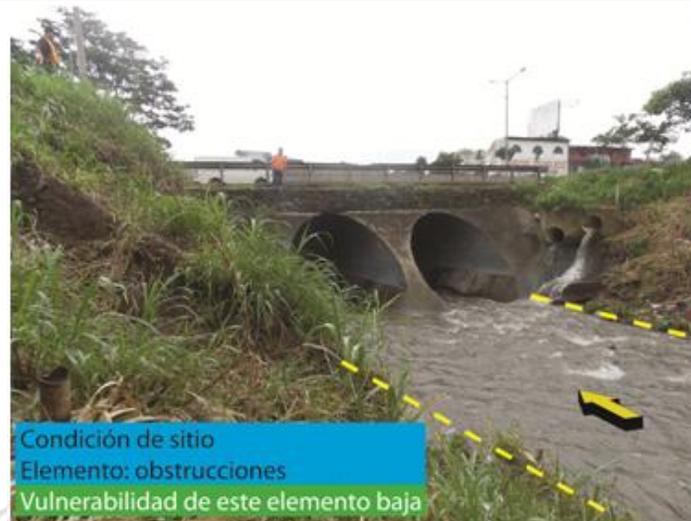
**Figura N°10.** Ejemplo de alcantarilla (039-03) sin obstrucciones en la entrada lo que implica una vulnerabilidad baja para este elemento

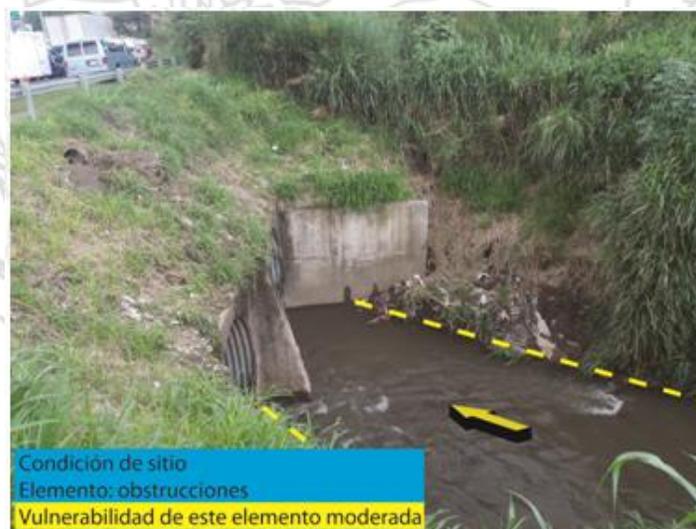
**Figura N°11.** Ejemplo de alcantarilla (039-02) con algunas obstrucciones (zacate, basura, sedimentos) en la entrada lo que implica una vulnerabilidad baja media.

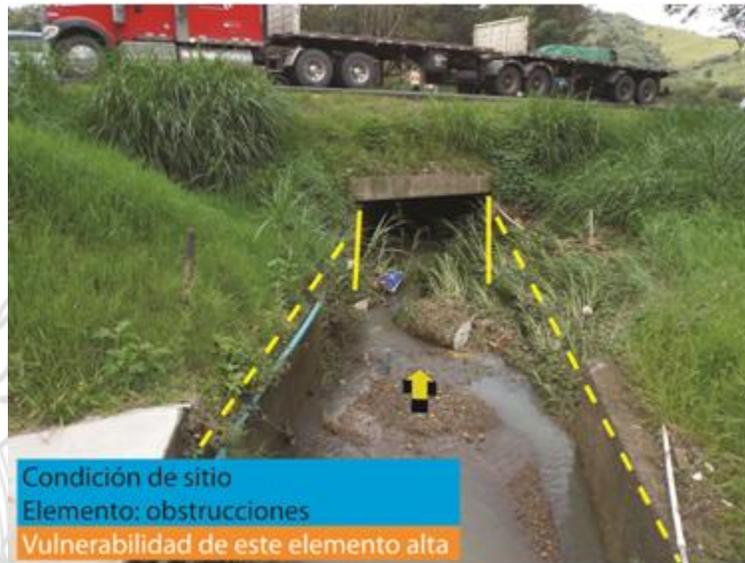
**Figura N°12.** Ejemplo de alcantarilla (002-03) con obstrucciones (desechos sólidos, vegetación, sedimentos y detritos en más de 1/3 del ancho del cauce) en la entrada, lo que implica una vulnerabilidad alta para este elemento.

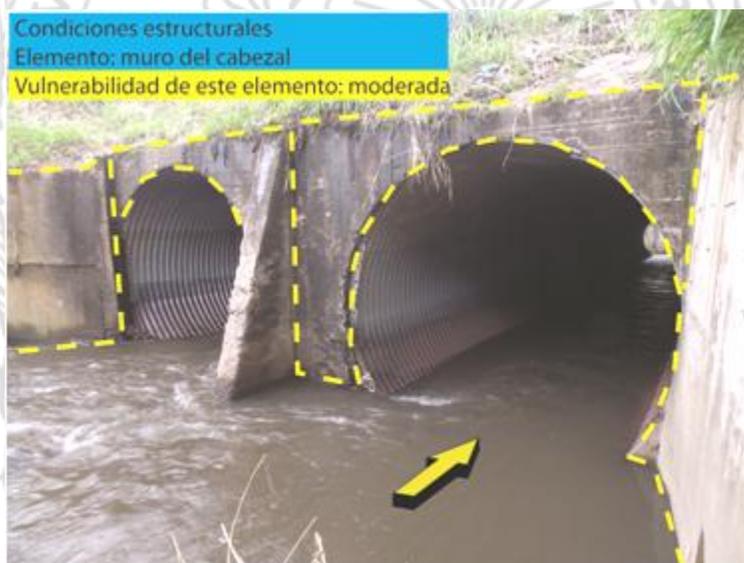
**Figura N°15.** Alcantarilla 039-02, presenta el muro del cabezal en condición regular, debido a la presencia de fisuras en el concreto del cabezal y en la unión entre la tubería y el cabezal, lo que implica una vulnerabilidad moderada.

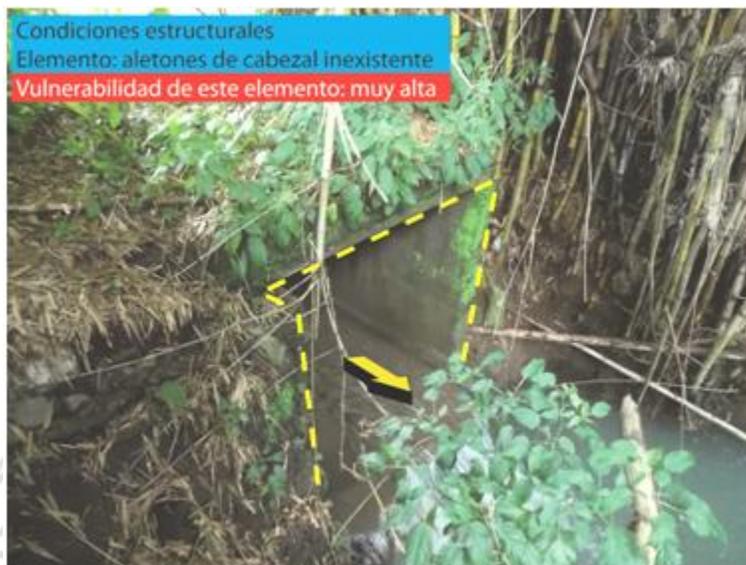
**Figura N°16.** Alcantarilla 002-01 se observa que los aletones del cabezal no existen lo que implica un vulnerabilidad muy Alta.

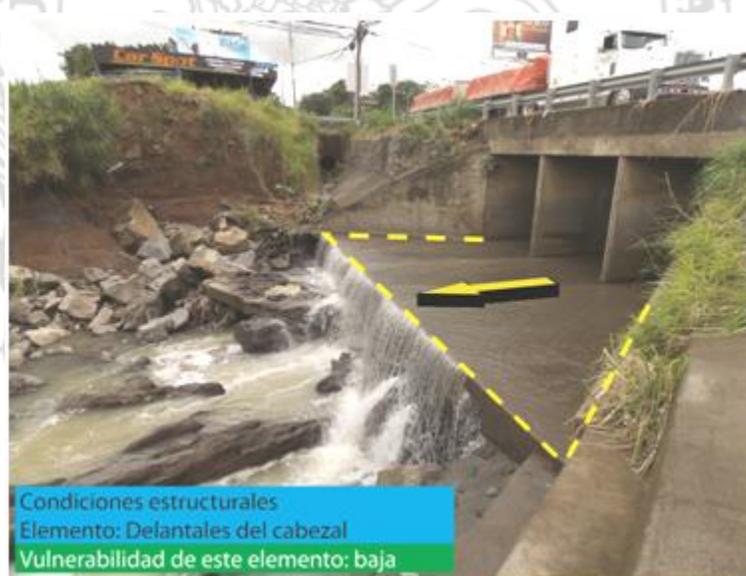
**Figura N°17.** Alcantarilla 147-03, se observan los delantales del cabezal en condición aceptable, esto implica una vulnerabilidad baja para este componente.

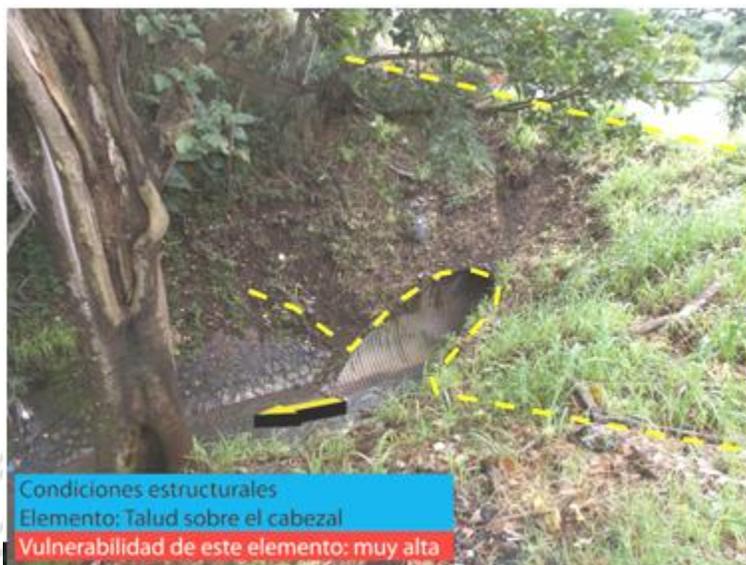
**Figura N°18.** Alcantarilla 039-04, se observa que el talud sobre el cabezal esta en condición deficiente, lo que implica una vulnerabilidad muy alta.

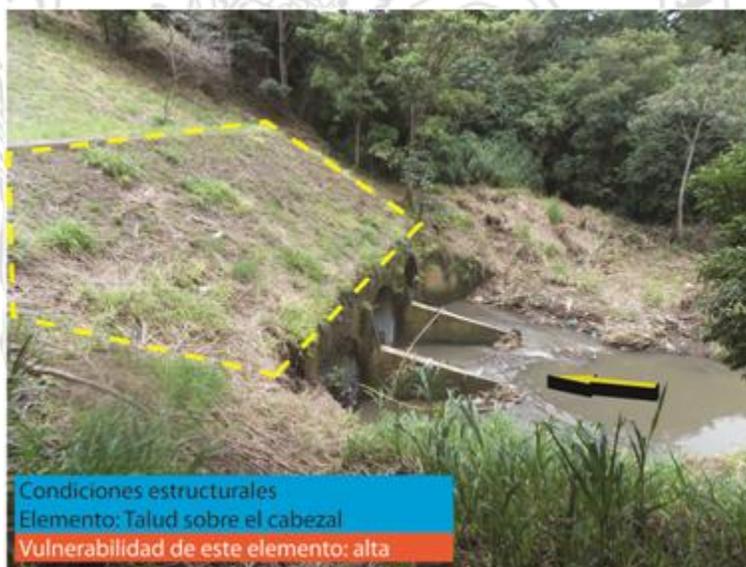
**Figura N°19.** Alcantarilla 039-01, se observa el talud sobre el cabezal en condición regular, lo que implica una vulnerabilidad alta.

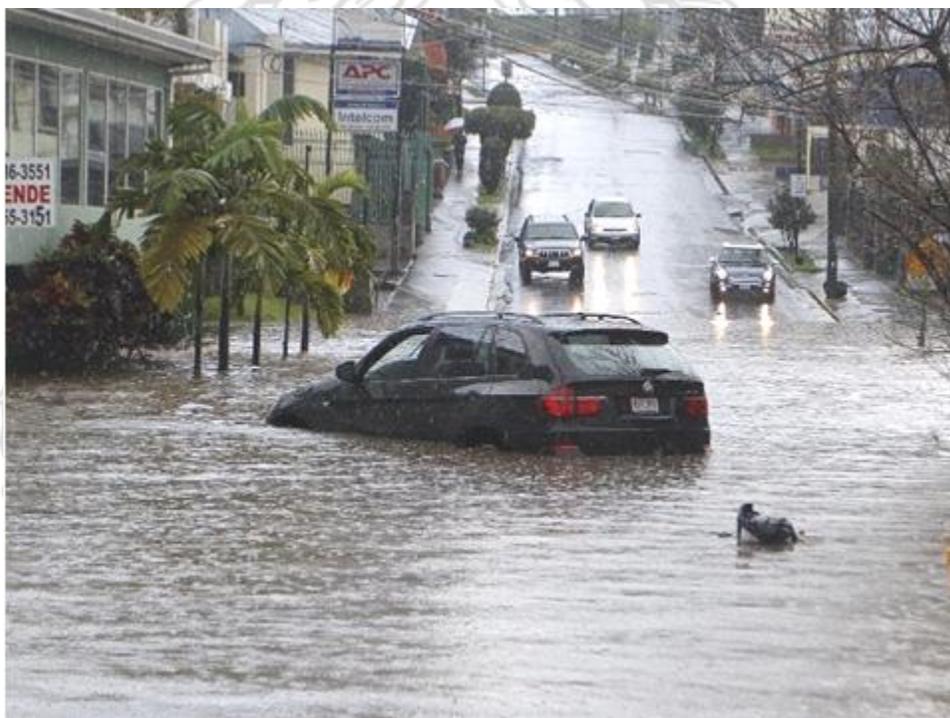
**Fotografía N°1.** Sector de Los Yoses, donde es recurrente cada año inundaciones urbanas que afectan la vía pública y el tránsito de vehículos. En este sitio, ocurre un colapso del sistema de alcantarillado por poca capacidad y obstrucciones de basura cuando hay lluvias torrenciales. (Fuente, Diario Digital CRHOY 2013)

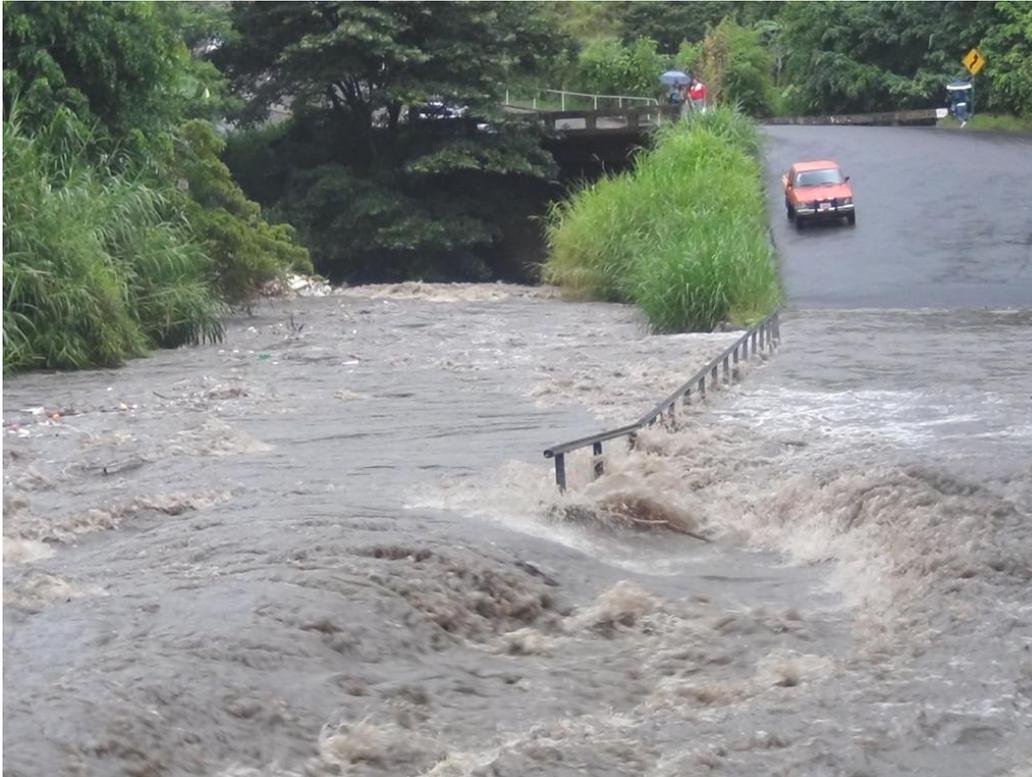
**Fotografía N°2.** Río María Aguilar cerca en el sector de Calle Morenos desbordado, este es un sitio donde es recurrente que se de este tipo de afectación en la estación lluviosa (Fuente CRhoy)

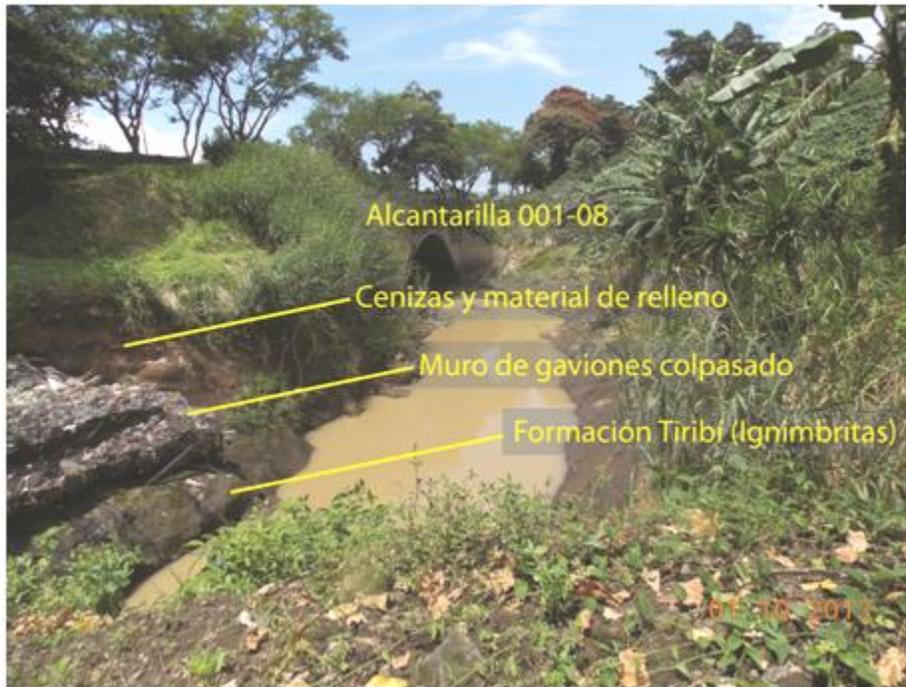
Las alcantarillas **001-06, 001-08, 003-02, 106-01, 147-01, 147-02 y 147-03**, se encuentran ubicadas en sitios donde en el cauce de los ríos o quebradas afloran rocas de la Formación Tiribí (ver fotografía N°3). Este tipo de material, por su consistencia y características, puede resultar favorable como basamento para la colocación de las alcantarillas y puentes. Sin embargo, el material de relleno, cenizas y material aluvial que hay en los taludes aguas arriba y aguas debajo de las alcantarillas si podrían presentar problemas de socavación y erosión por lo que es recomendable un revestimiento adecuado.

**Fotografía N°3.** Detalle de los materiales que aparecen cerca de la alcantarilla 001-08. Se observa una sección de la Formación Tiribí en la parte inferior y ceniza y material de relleno sobre ella.

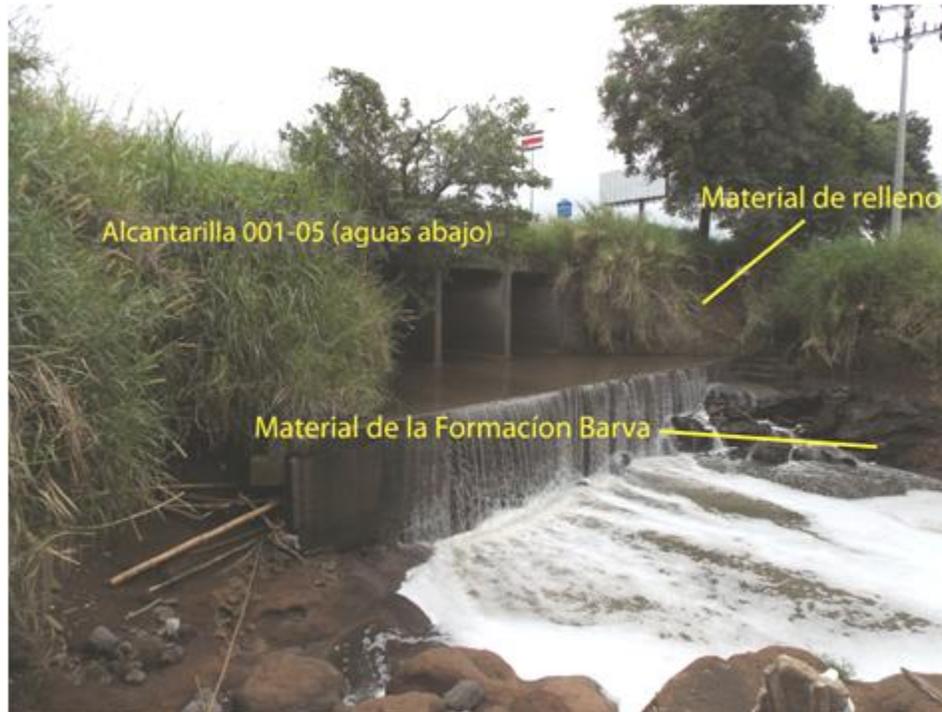
La alcantarilla **001-05**, está ubicada en un sector donde aparecen rocas de esta formación volcánica, tal como se aprecia en la fotografía N°4. Este tipo de material, por su consistencia y características, puede resultar favorable como basamento para la colocación de las alcantarillas. Sin embargo, el material de relleno, cenizas y material aluvial que hay en los taludes antes y después de los pasos de aguas si podrían presentar problemas de socavación y erosión por lo que es recomendable un revestimiento adecuado.

**Fotografía N°4.** Detalle de material que aparece en la alcantarilla 001-05, cerca de la Firestone, en la autopista General Cañas.

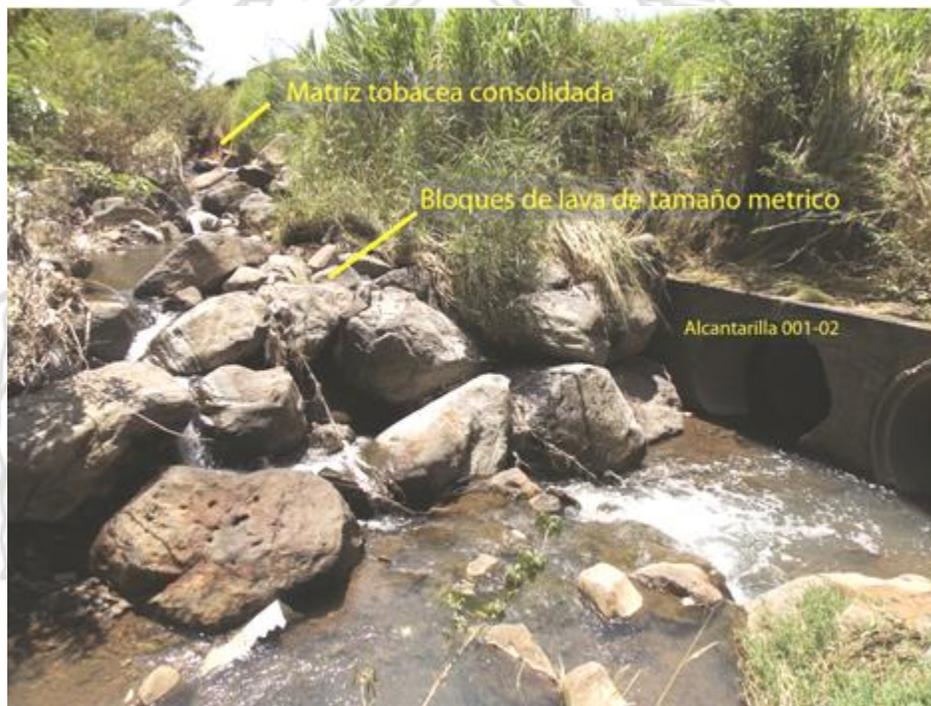
**Fotografía N°5.** Detalle de suelos y material que aparece en las inmediaciones de la alcantarilla 001-02, ubicada cerca de RECOPE/ Cruce Manolo's.

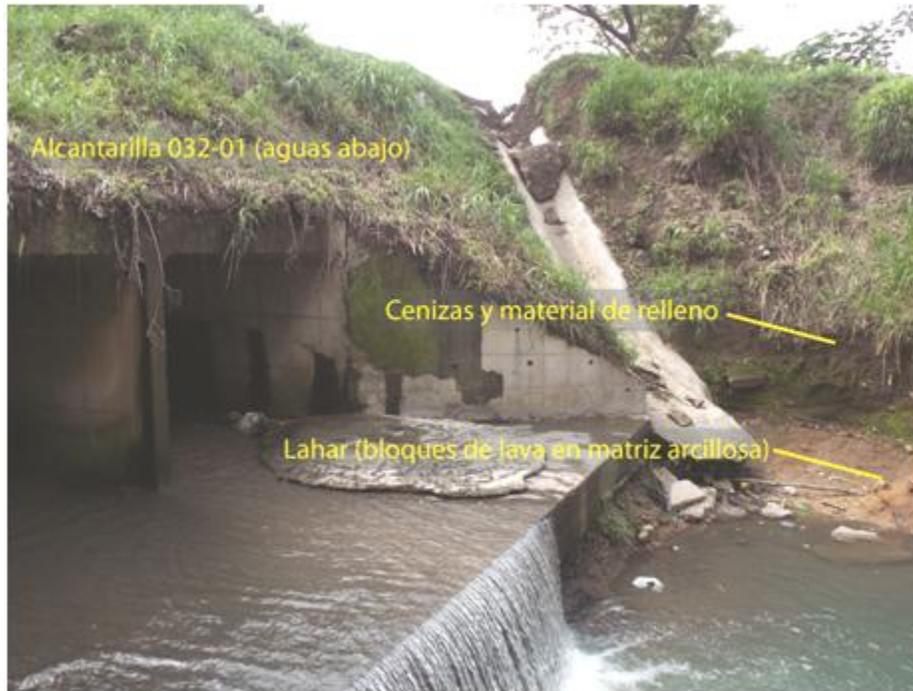
**Fotografía N°6.** Detalle de materiales que aparecen en los taludes de la alcantarilla 032-01, cerca de Lorente de Tibás.
