LABORATORIO NACIONAL
DE MATERIALES Y MODELOS ESTRUCTURALES

Informe: LM-AT-079-19

ANÁLISIS DEL CASO Y RESUMEN DE LOS CRITERIOS EMITIDOS POR EL LANAMMEUCR SOBRE LA INTERVENCIÓN REALIZADA EN LA CARRETERA FLORENCIO DEL CASTILLO (LOSAS DE CONCRETO)

San José, Costa Rica
Diciembre, 2019

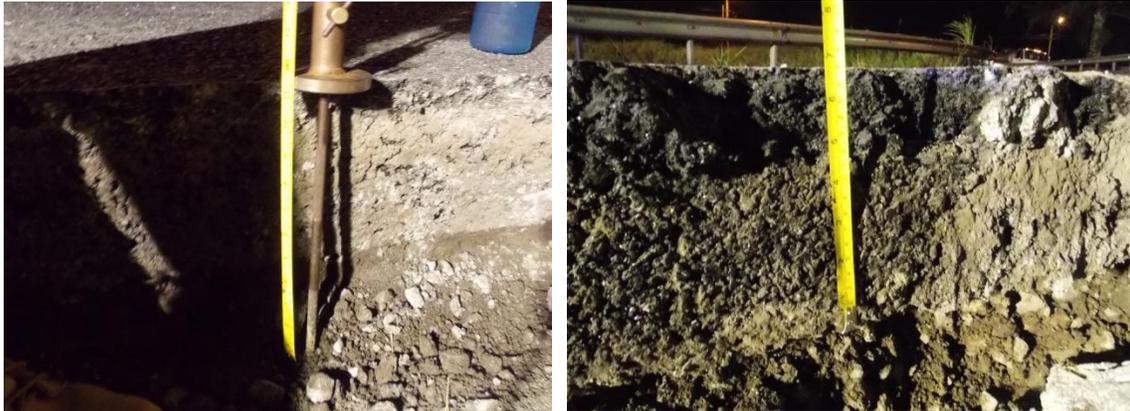
Figura 3. Espesor de 29 cm por rellenar con mezcla asfáltica en el carril externo en tramo intervenido. Se observa el espesor ya colocado en el carril interno de aproximadamente 17 cm. Estacionamiento 0+700 del paso a desnivel. Fecha: 13 de marzo 2019. Fuente LanammeUCR

Sobre esta intervención, se debe mencionar que no es usual en la ingeniería de pavimentos, ni es técnicamente aceptable, sustituir una capa de riego rígida (concreto hidráulico) por mezcla asfáltica y mucho menos combinar pavimentos rígidos con flexibles, tal como sucedió en este caso al conservar en sitio las losas en “mejor condición”. Estas losas conservadas, se encuentran aún en condición agrietada y con bordes severamente deteriorados. En otras palabras, se dejó expuesta una capa que actualmente es de riego, con sitios de concreto (losas existentes) y otras con mezcla asfáltica, cuando son materiales que se comportan diferente y su interacción puede generar deterioros.

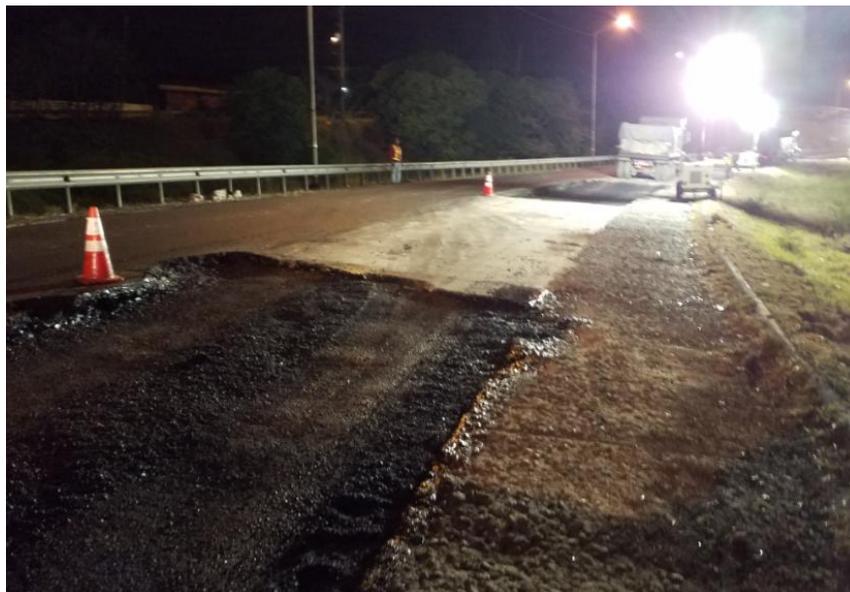
Figura 4. Algunas losas no se sustituyeron. Estacionamiento 0+800 del paso a desnivel. Fecha: 13 de marzo 2019. Fuente LanammeUCR

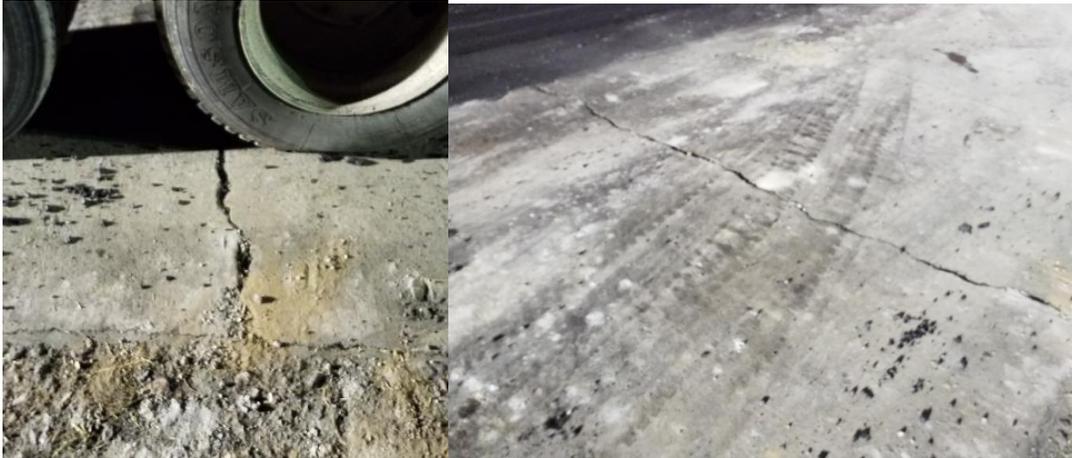
Figura 5. Algunas de las losas que se conservaron en el sitio presentaban agrietamientos. Estacionamiento 0+800 del paso a desnivel. Fecha: 13 de marzo 2019. Fuente LanammeUCR

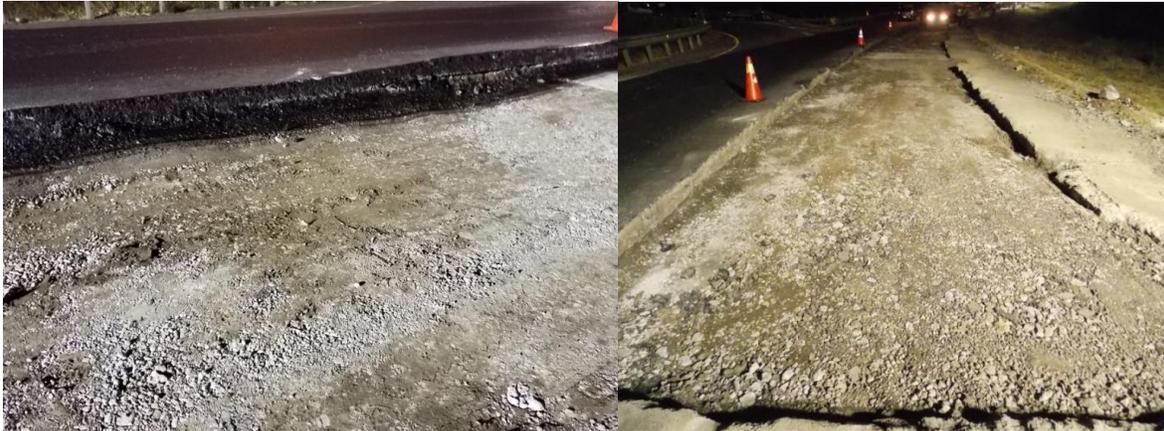
Por otra parte, además de que la subbase existente posiblemente sea un material contaminado, se observó que no se le dio un tratamiento adecuado mínimo para garantizar que quede bien conformada y compactada antes de la colocación de la mezcla asfáltica. De acuerdo a lo observado por el equipo auditor, este material granular existente quedaba considerablemente suelto e irregular. A pesar de que se pasaba un compactador para darle cierta densidad y que se medía el porcentaje de compactación por parte del laboratorio de autocontrol de la empresa contratista, el material se observaba a simple vista segregado y suelto (Figura 6).

Figura 6. El material de subbase existente se observa segregado, suelto y no se conforma. Estacionamiento 0+700 del paso a desnivel. Fecha: 13 de marzo 2019. Fuente LanammeUCR

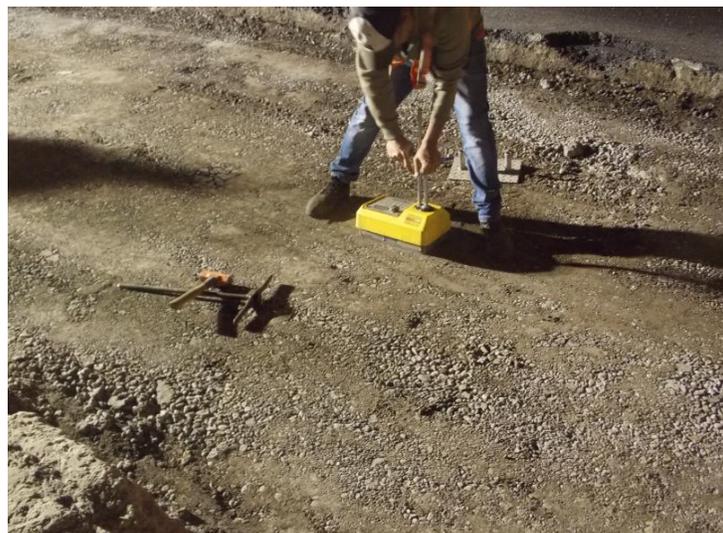
Figura 7. El laboratorio de autocontrol del contratista realiza mediciones de compactación, sin embargo, siempre se nota el material suelto y segregado. Estacionamiento 0+700 del paso a desnivel. Fecha: 13 de marzo 2019. Fuente LanammeUCR

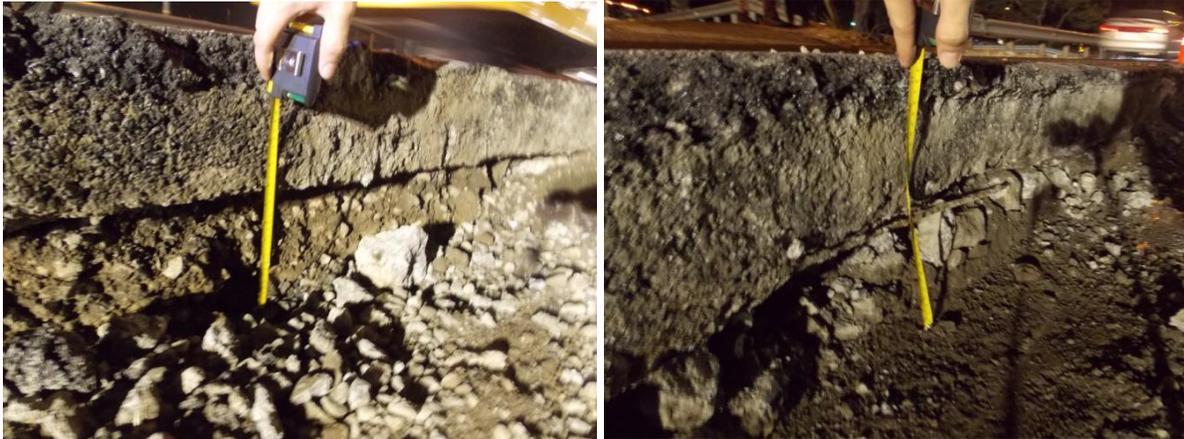
De forma clara se podía observar durante la visita al sitio que debajo de la capa ya colocada unos días antes, en el carril adyacente, en el borde longitudinal se desprendía el material granular de esta subbase, dejando sin capa de soporte en este borde, la capa asfáltica de ruedo utilizada en ese momento (ver Figura 8).

Figura 8. Se observó que debajo de la capa colocada en el carril contiguo interno, el material de subbase se encuentra suelto. Estacionamiento 0+700 del paso a desnivel. Fecha: 13 de marzo 2019. Fuente LanammeUCR

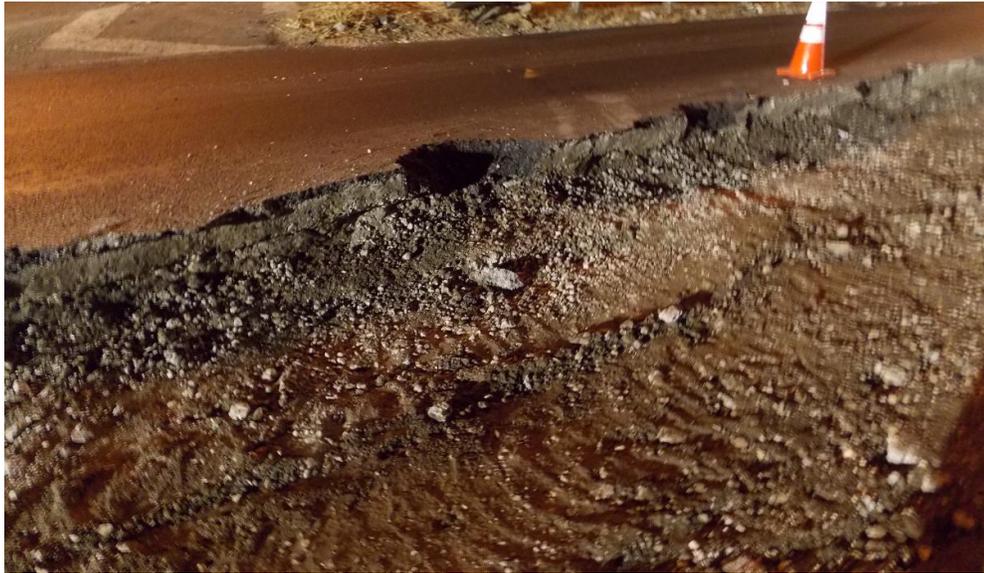
Por otra parte, como consecuencia de la demolición de losas del carril externo, los bordes de la capa asfáltica colocada días antes se observaron severamente afectados por el proceso constructivo (ver Figura 9). De acuerdo con esto, no se observó un tratamiento adecuado durante la demolición de las losas para garantizar la perpendicularidad de las paredes en las juntas longitudinales ni en las transversales que aportara una unión efectiva entre las capas de ambos carriles, promoviendo irregularidades que posteriormente podrían afectar directamente el desempeño de la capa de ruedo final.

Figura 9. Deterioro de la capa asfáltica colocada días antes en el carril contiguo. No se realiza corte para construir junta longitudinal y perpendicular adecuada antes de colocar la capa asfáltica del lado. Estacionamiento 0+700 del paso a desnivel. Fecha: 13 de marzo 2019. Fuente LanammeUCR

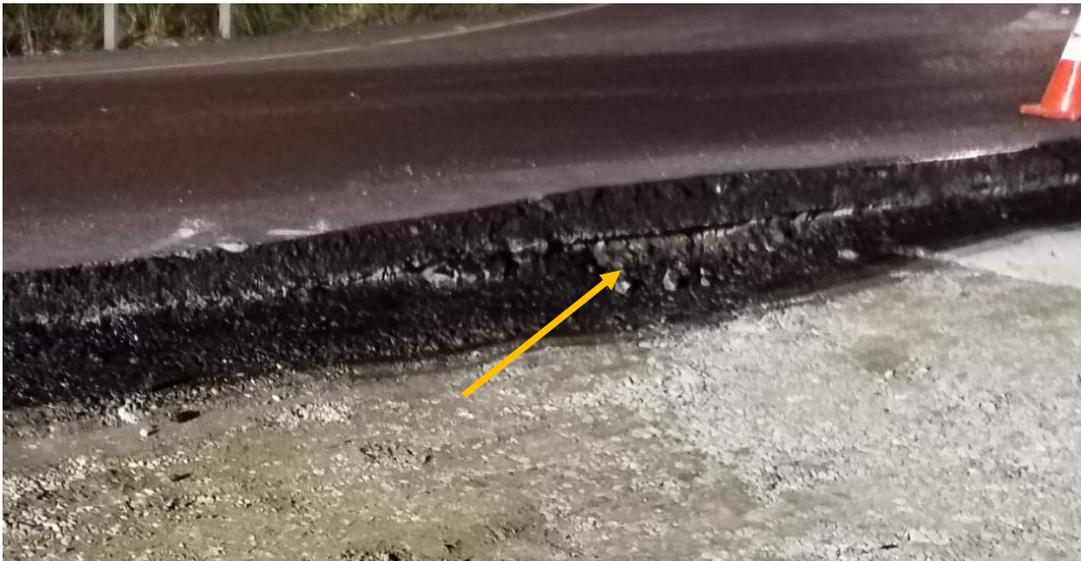
Claramente, el cartel de licitación 2014LN-000018-0CV00, menciona la necesidad y el requerimiento de preparar adecuadamente las paredes de los bordes de un bache (aserrado, perpendicularidad, riego) para lograr construir juntas que trabajen eficientemente. En este caso, toma mayor relevancia al ser juntas longitudinales de gran magnitud en su longitud y profundidad. Cabe destacar que la junta longitudinal con el espaldón existente se conservó en un estado pésimo en gran parte del tramo que se estaba interviniendo los días de las visitas técnicas. En el caso de las juntas transversales con algunas losas conservadas in situ, tampoco se les efectúa un tratamiento adecuado (ver Figuras 10, 11 y 12).

Figura 10. Nótese la separación entre capas asfálticas colocadas días antes en el carril contiguo interno. Estacionamiento 0+700 del paso a desnivel. Fecha: 13 de marzo 2019. Fuente LanammeUCR

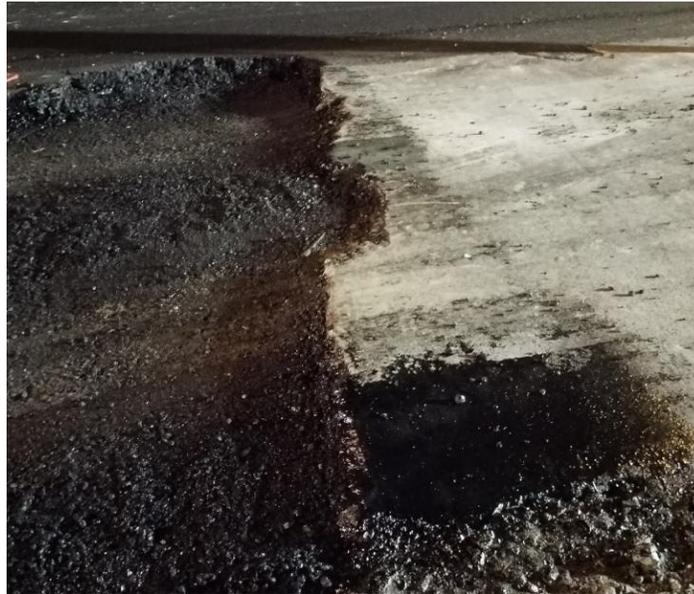
Figura 11. Se observaron deterioros importantes en los bordes de las losas que quedaron en sitio. No se preparan las juntas transversales donde limita con el bache construido. Estacionamiento 0+800 del paso a desnivel. Fecha: 13 de marzo 2019. Fuente LanammeUCR

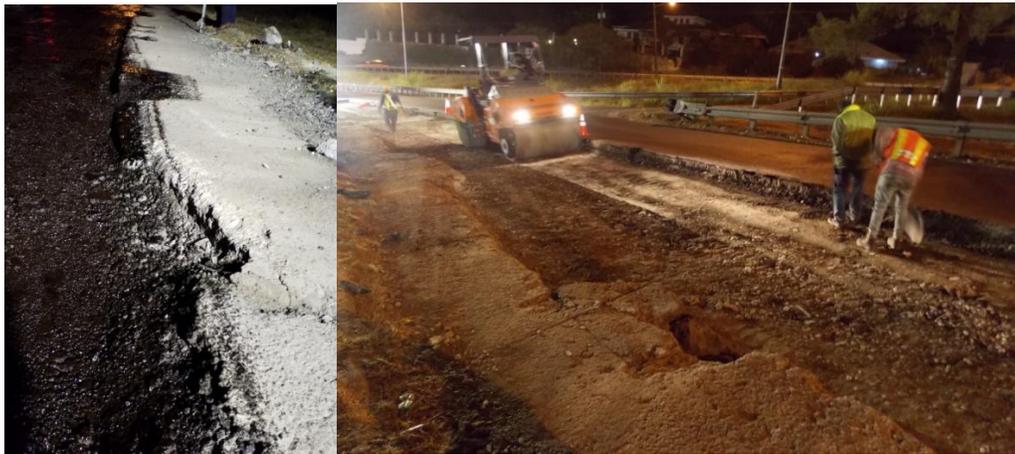
Figura 12. La condición pésima del espaldón no garantiza una buena junta longitudinal creando bordes irregulares. Estacionamiento 0+700 del paso a desnivel. Fecha: 13 de marzo 2019. Fuente LanammeUCR

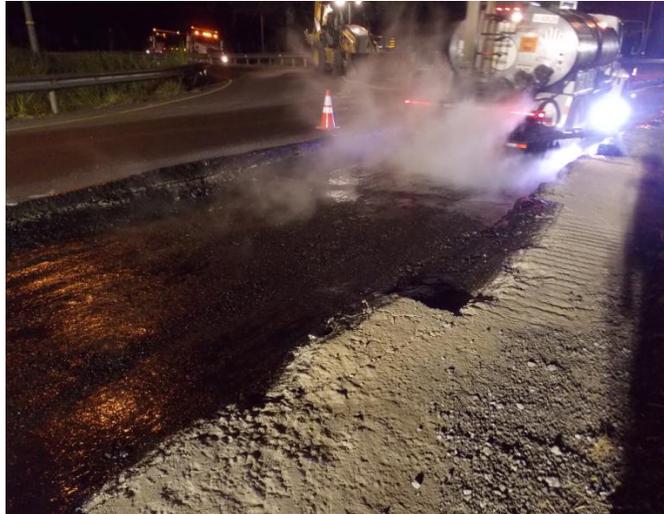
Posterior a la demolición y retiro de escombros, se realizó un riego de imprimación cercano a 1 l/m^2 , dosificación normal si se considera que la subbase existente es un material muy absorbente. Sin embargo, el riego de imprimación se realizó sobre una superficie con material suelto que propicia la pérdida de adherencia entre la subbase existente y la capa asfáltica colocada, lo cual podría incidir en el desempeño y durabilidad de los trabajos (ver Figura 13).

Figura 13. Riego de emulsión aplicado sobre el material de subbase, aproximadamente de $1\text{lt}/\text{m}^2$, según el inspector a cargo. Estacionamiento 0+700 del paso a desnivel. Fecha: 13 de marzo 2019. Fuente LanammeUCR

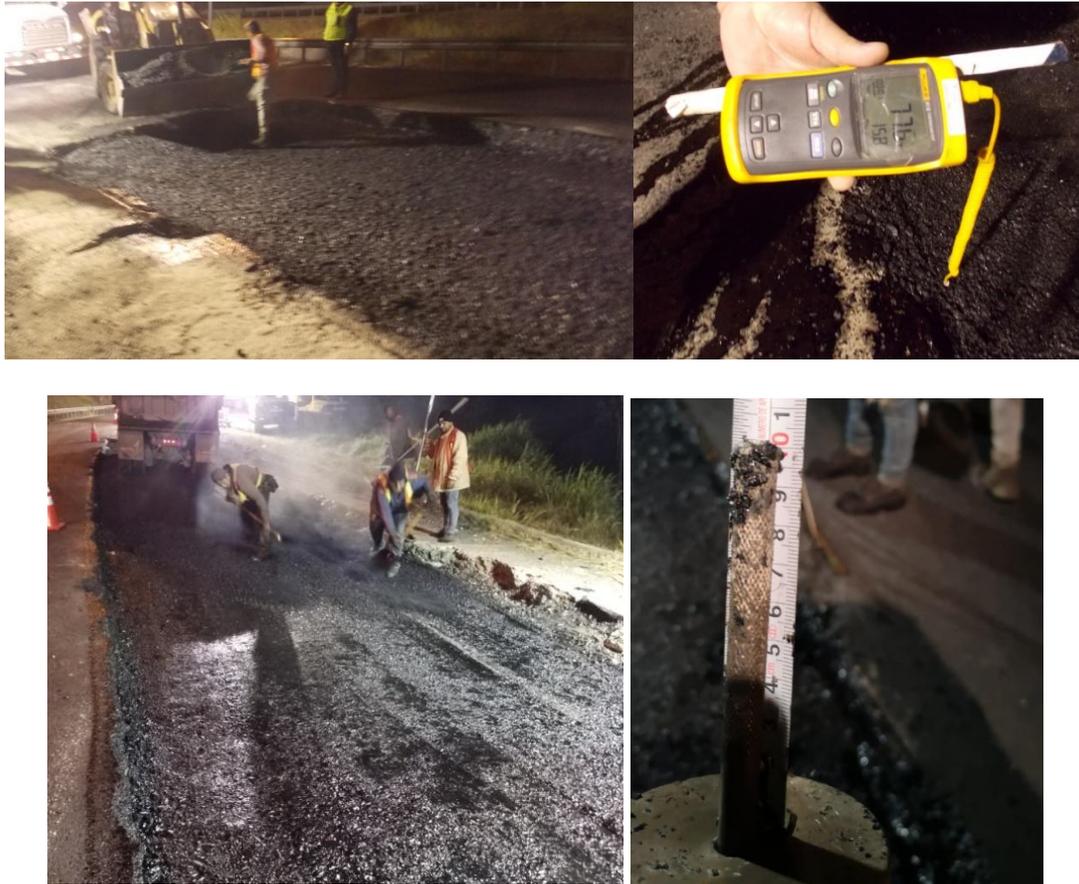
Llama la atención al equipo auditor de que se coloca una capa inicial de mezcla asfáltica, llamada “traba” con mezcla asfáltica distribuida con cargador y con pala por medio de operarios y que la misma no se compacta, a pesar de que se midieron espesores sueltos de hasta 10 cm. Como es esperable, la mezcla asfáltica al extenderse se va enfriando aceleradamente y se convierte en una capa en la estructura de pavimentos con una inadecuada densificación que podría incidir en el desempeño de las capas superiores y por ende en la durabilidad de los trabajos ejecutados.

El equipo auditor realizó algunas mediciones de temperatura de la mezcla asfáltica colocada y logró evidenciar que la temperatura de mezcla alcanzó magnitudes de hasta $75\text{ }^\circ\text{C}$ en la capa utilizada como traba (La mezcla asfáltica no se debe colocar a menos de $125\text{ }^\circ\text{C}$ y la compactación se debe completar antes de que la mezcla asfáltica alcance los $85\text{ }^\circ\text{C}$), lo que significa se presentó segregación térmica en la colocación de esta capa como se observa en las siguientes fotografías. En algunos casos se podían observar grumos de mezcla que a veces se retiraban, otras veces no (ver Figura 14).

Figura 14. Colocación de mezcla asfáltica suelta como “traba”. La mezcla se enfriaba aceleradamente y no se aplicó compactación. Estacionamiento 0+700 del paso a desnivel. Fecha: 13 de marzo 2019. Fuente LanammeUCR

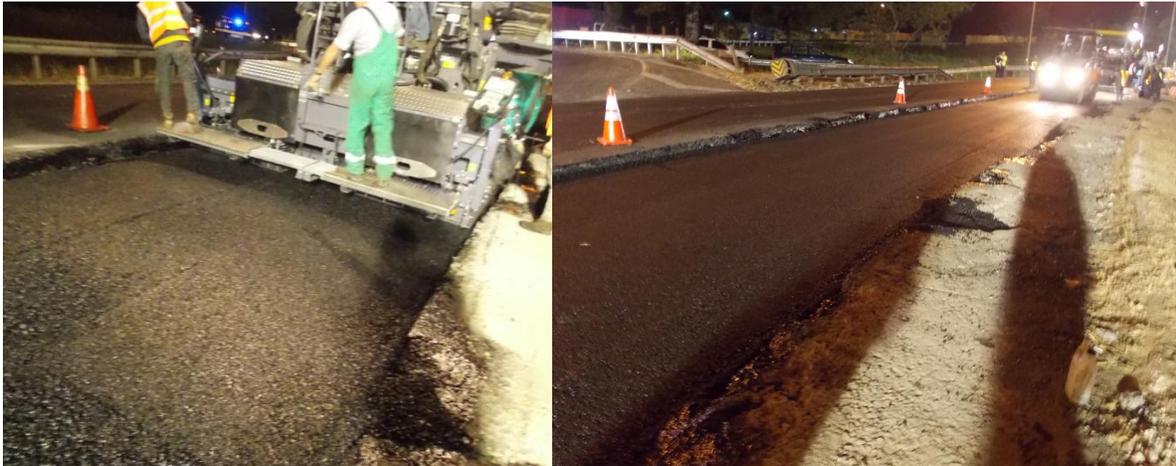
Sobre esta capa de “traba”, se colocaría el resto del espesor hasta llegar al nivel actual de la capa de rueda (mismo nivel que la capa de rueda de la losa sustituida). Cabe destacar que de acuerdo con lo manifestado por el inspector de CONAVI, el primer día de trabajo el espesor total de la mezcla (aproximadamente 30 cm) fue colocado manualmente en varias capas. Ya para los días de las visitas realizadas por el equipo auditor, se observó que luego de la colocación manual de la “traba”, el resto de las capas de mezcla asfáltica se colocaron con pavimentadora, tal como se requiere si se busca brindar una regularidad superficial deseable para la colocación de áreas extensas a todo el ancho de un carril (ver Figura 15).

Figura 15. Colocación de la primera capa con pavimentadora sobre la capa de mezcla asfáltica suelta (“traba”). Estacionamiento 0+700 del paso a desnivel. Fecha: 13 de marzo 2019. Fuente LanammeUCR

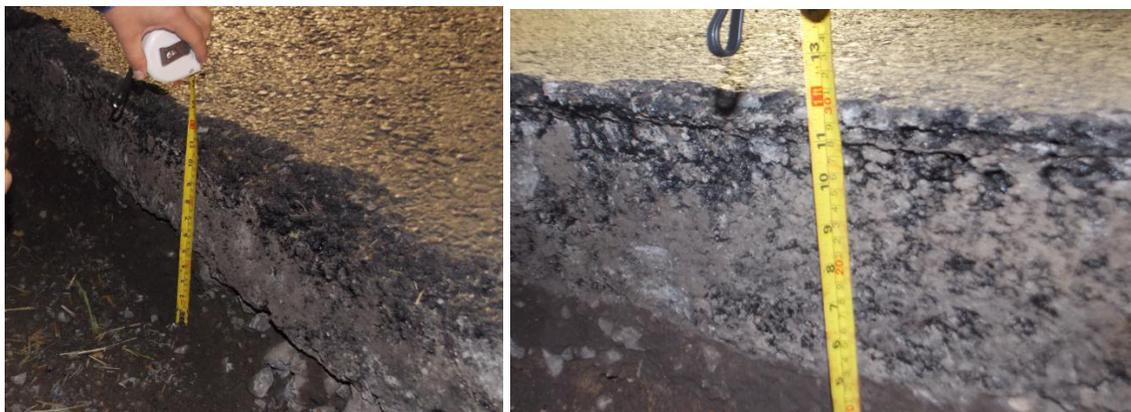
Figura 16. Espesor de capa de 30cm colocado en el carril externo. Estacionamiento 0+500 del paso a desnivel. Fecha: 8 de marzo 2019. Fuente LanammeUCR

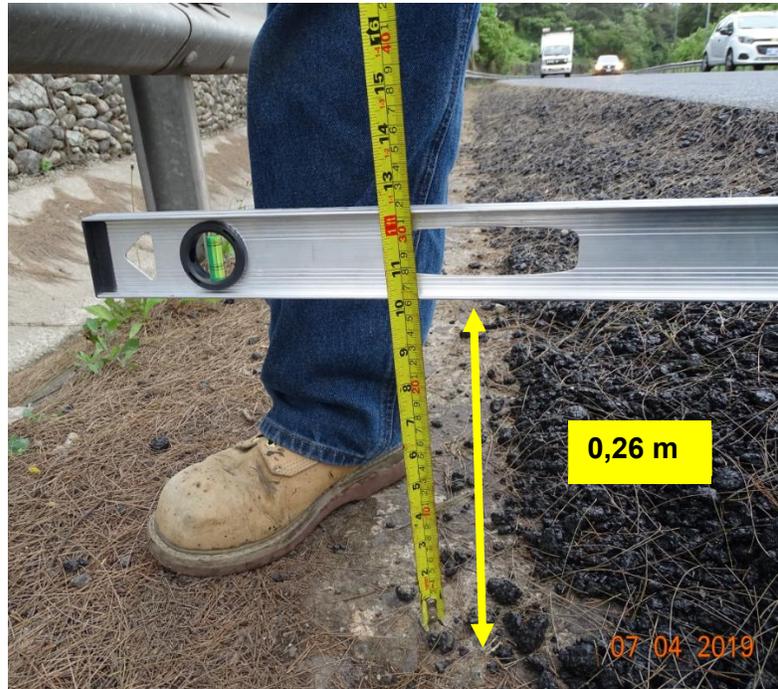
Por último, el nivel de la superficie de rodadura en este tramo se elevó al menos 14 cm (ver Figura 17 donde incluso se observaron desniveles de hasta 26 cm) del nivel actual de la vía. De acuerdo con esto, se debe considerar que estas diferencias de nivel representan un riesgo de vuelco para el usuario, lo anterior si se toma en cuenta que el departamento de Transporte de Estados Unidos establece una diferencia máxima de nivel de 12 cm como límite crítico para carreteras con velocidades de operación de 48 km/h, siendo que, para autopistas donde se permitan velocidades mayores dicha diferencia máxima de nivel es aún menor (FHWA, 2006).

Figura 17. Desnivel provocado por sobrecapa
Ubicación: Desnivel ubicado en el carril externo del tramo 1.

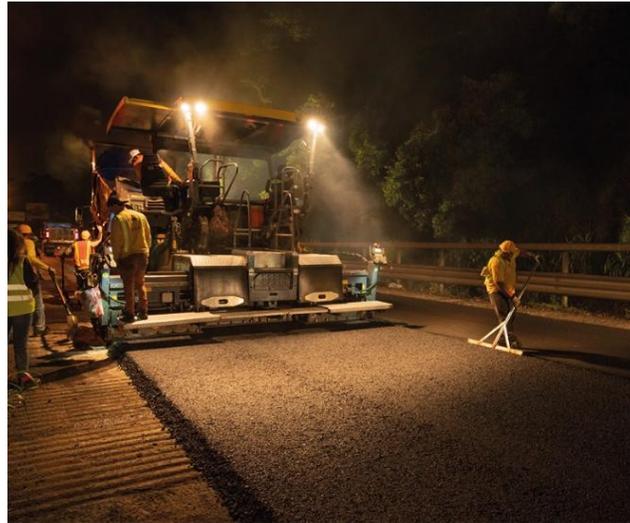
Figura 22. Colocación de sobrecapa asfáltica sobre tramo con secciones donde se sustituyeron losas por mezcla asfáltica y en otros no. Ubicación: Sobre la Ruta Nacional 2, km 17+110, SC 30110, Lte. Cantonal La Unión / Cartago (Q. Quirazú) – Taras (RN 236). Fecha: 20 de junio de 2019. Fuente: LanammeUCR.

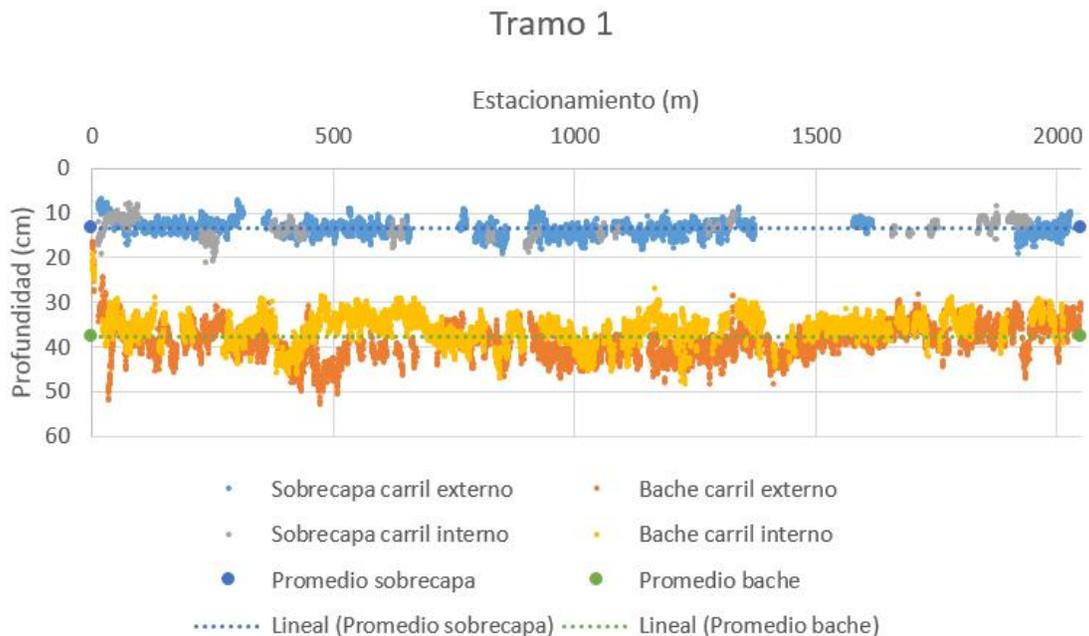
Figura 25. Espesores en el carril interno del tramo 1.

El espesor promedio estimado de mezcla asfáltica colocada sobre las losas de concreto que no fueron removidas es de 13,4 cm, similar a los 14 cm indicados en la propuesta de diseño por parte del contratista.

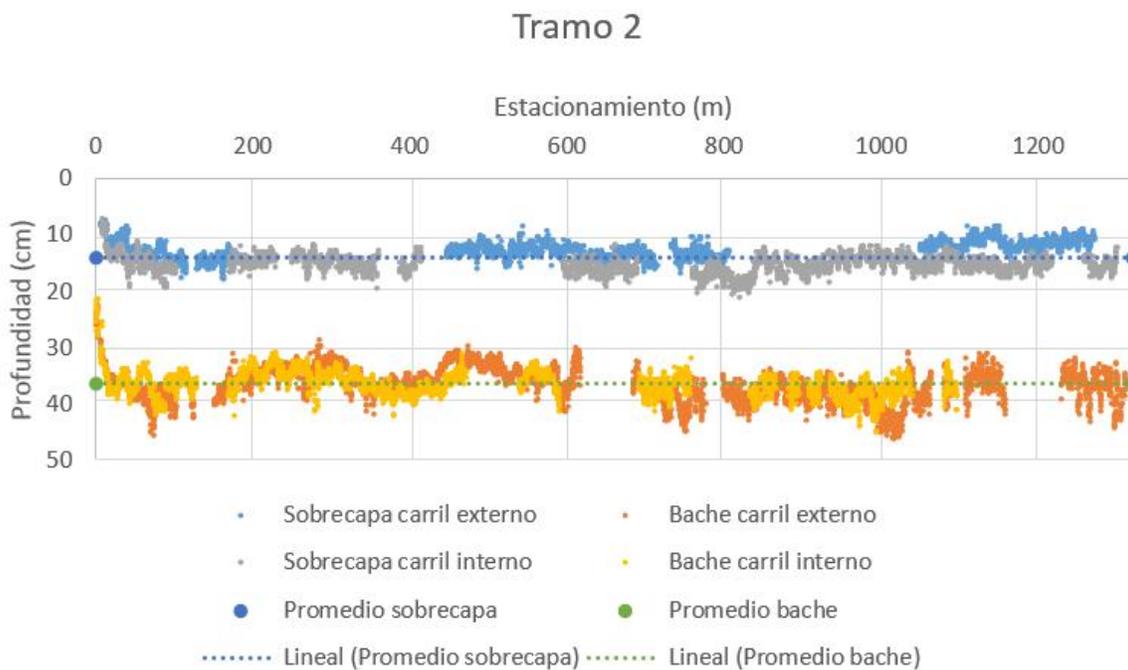
Figura 26. Espesores en el carril interno del tramo 2.

El espesor promedio estimado de mezcla asfáltica colocada sobre las losas de concreto que no fueron removidas es de 14 cm, superior a los 6 cm indicados en la propuesta de diseño por parte del contratista.

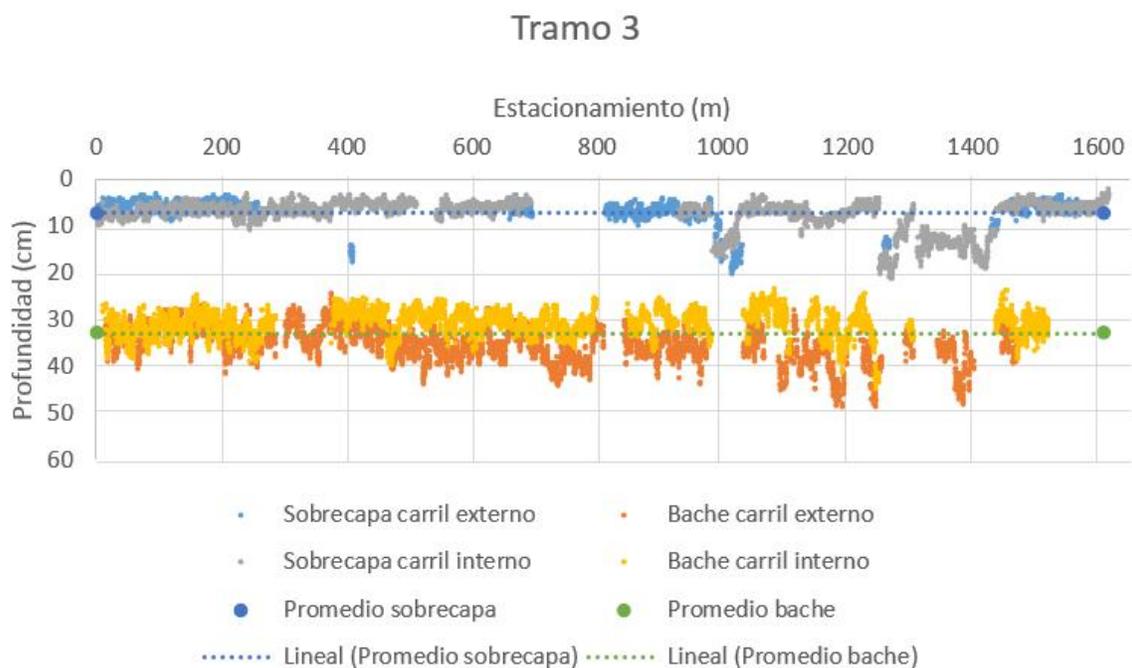
Figura 27. Espesores en el carril interno del tramo 3.

El espesor promedio estimado de mezcla asfáltica colocada sobre las losas de concreto que no fueron removidas es de 7,1 cm, inferior a los 15 cm indicados en la propuesta de diseño por parte del contratista.

Sobre este último caso, se debe señalar que para este tramo 3, de acuerdo con lo señalado en la Tabla 3 del Hallazgo 3, había un sobredimensionamiento de 9 cm. Por lo tanto, no se considera un aspecto negativo el hecho de que en este tramo se haya reducido el espesor de mezcla asfáltica colocada.

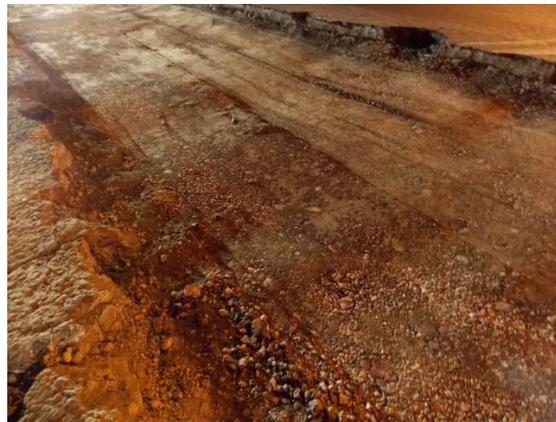
Lo anterior toma más relevancia si se consideran las condiciones constructivas observadas en el proyecto, que como se señaló en el Hallazgo 1, este material granular existente quedaba considerablemente suelto e irregular (ver Figura 28).

Figura 28. El material de subbase existente se observa segregado, suelto y no se conforma. Estacionamiento 0+700 del paso a desnivel. Fecha: 13 de marzo 2019. Fuente LanammeUCR
