Informe: LM-AT-98-19

## ESTUDIO DE LAS ESTIMACIONES DE PAGO DE OBRA Y GESTIÓN DE LOS RENGLONES DE PAGO QUE RESPALDAN A LA LICITACIÓN PÚBLICA NÚMERO 2014LN-000018-0CV00

Preparado por:  
**Unidad de Auditoría Técnica**  
**LanammeUCR**

Fecha de emisión: 10 de marzo de 2020

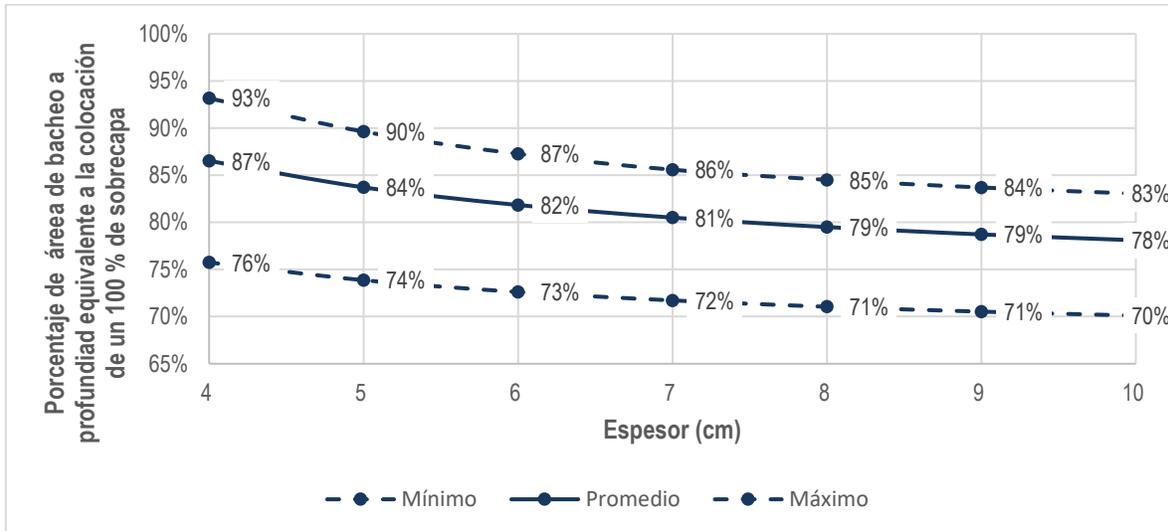
sobrecapa de 6 cm es equivalente al de colocar un bache a profundidad parcial (también de 6 cm) pero que cubra solo un 82 % por ciento de la red vial nacional pavimentada.

Figura 2. Porcentaje en área de bacheo a profundidad parcial equivalente a la colocación de un 100% de área de pavimento bituminoso en caliente y perfilado de pavimentos, según la profundidad a bachear. Fuente: Unidad de Auditoría Técnica del LanammeUCR.

Sobre este aspecto, se recomienda que a nivel de la Gerencia de Conservación de Vías y Puentes se generen disposiciones para que se tenga un criterio uniforme en cuanto a cuál es el porcentaje de cobertura máxima que debe tener un bacheo a profundidad parcial para considerar realizar otro tipo de intervención y además, definir cuál sería el área base con respecto a la cual se calculará este porcentaje. Lo anterior es importante definirlo porque se podría decir que es aceptable un 40 % de bacheo a profundidad parcial; sin embargo, si no se define el área base con respecto a la cual se va a calcular este porcentaje (un ejemplo puede ser que se indique que esta área base va a ser 1 carril de 1 km), podría ser que este 40 % represente la colocación de un bache muy extenso lo cual podría constituir un alto sobrecosto para la Administración.

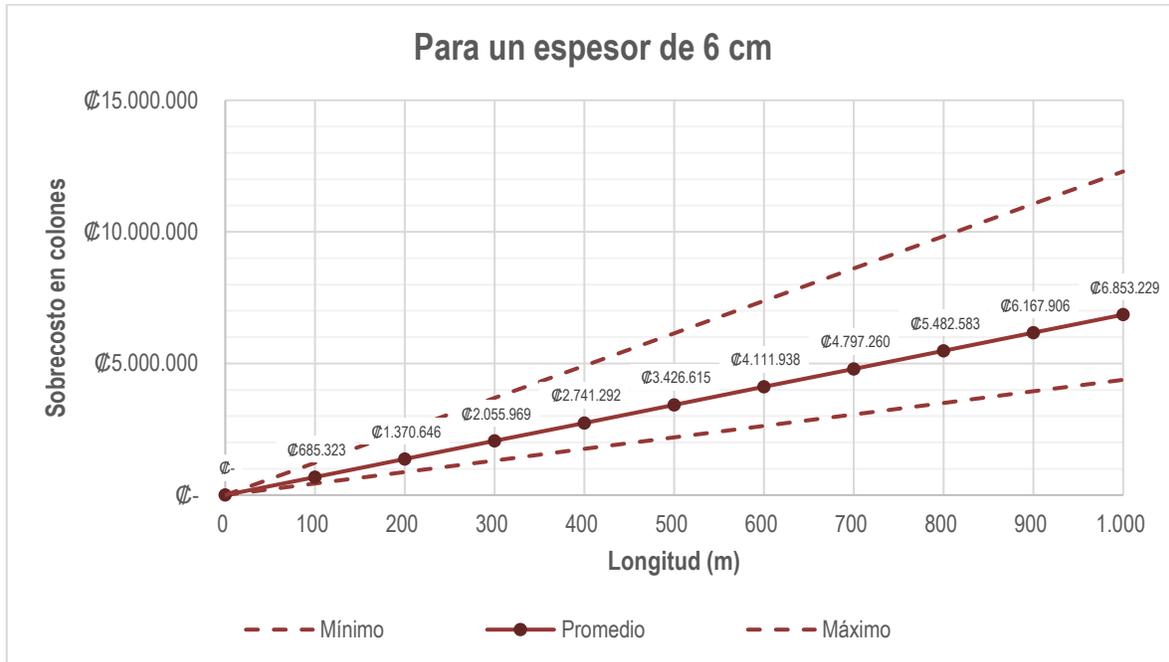
Figura 3. Para un ancho de carril de 3,5 m y una profundidad de 6 cm, este gráfico representa el sobre costo que representa para la Administración el hecho de colocar mezcla asfáltica mediante el ítem de bacheo a profundidad parcial, con respecto a la colocación de mezcla mediante el ítem de pavimento bituminoso en caliente y perfilado de pavimentos, para diferentes longitudes de tramo. Fuente: Unidad de Auditoría Técnica del LanammeUCR.

De modo que, de la Figura 3 se podría decir que en promedio (considerando todas las líneas de la licitación 2014LN-000018-0CV00), la colocación de un carril de bacheo a profundidad parcial (a un espesor de 6 cm) en una longitud de 500 m es ₡ 3.426.615 colones más costosa con respecto a la colocación de un carril equivalente de mezcla asfáltica mediante los ítems pavimento bituminoso en caliente y perfilado de pavimentos.

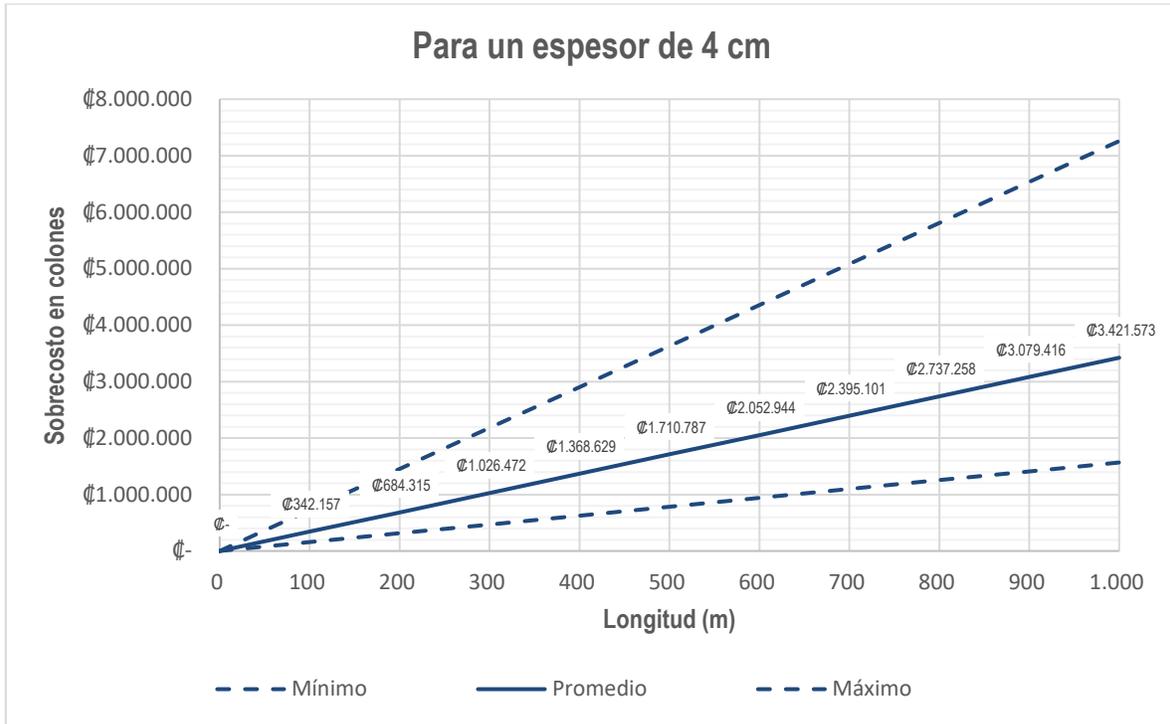
Por otra parte, en la Figura 4 y Figura 5 se indica el sobrecosto que implica la colocación de un bache a profundidad parcial de 3,5 m de ancho (un carril) y 4 cm y 10 cm de profundidad respectivamente, con respecto a la colocación de mezcla asfáltica mediante los ítems de pavimento bituminoso en caliente y perfilado de pavimentos, para distintas longitudes de bache.

Figura 4. Para un ancho de carril de 3,5 m y una profundidad de 4 cm, este gráfico representa el sobre costo que representa para la Administración el hecho de colocar mezcla asfáltica mediante el ítem de bacheo a profundidad parcial, con respecto a la colocación de mezcla mediante el ítem de pavimento bituminoso en caliente y perfilado de pavimentos, para diferentes longitudes de tramo. Fuente: Unidad de Auditoría Técnica del LanammeUCR.

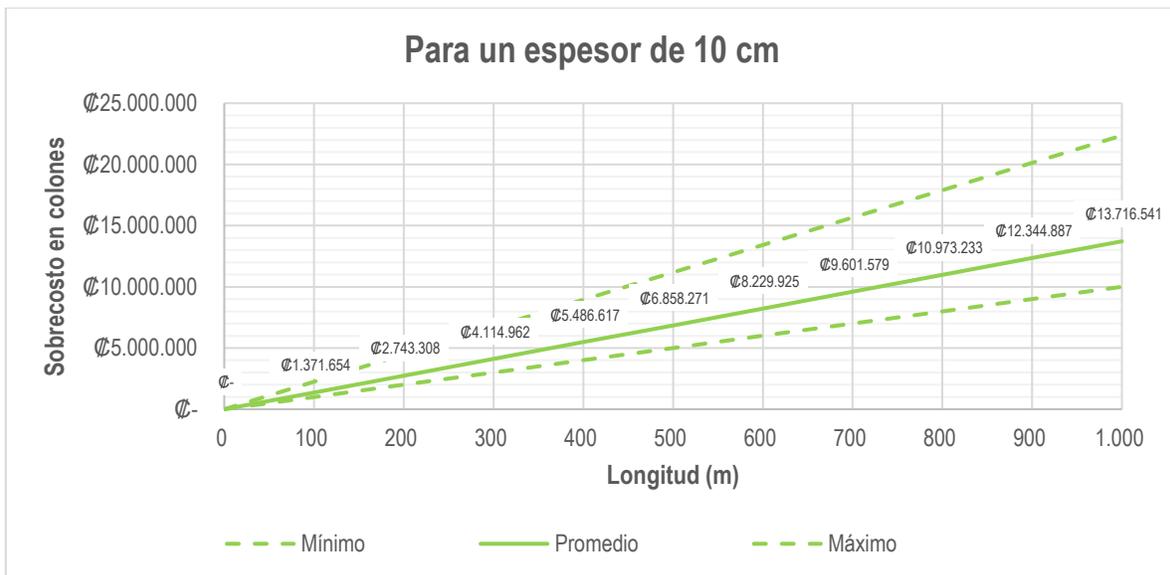
Figura 5. Para un ancho de carril de 3,5 m y una profundidad de 10 cm, este gráfico representa el sobre costo que representa para la Administración el hecho de colocar mezcla asfáltica mediante el ítem de bacheo a profundidad parcial, con respecto a la colocación de mezcla mediante el ítem de pavimento bituminoso en caliente y perfilado de pavimentos, para diferentes longitudes de tramo. Fuente: Unidad de Auditoría Técnica del LanammeUCR.

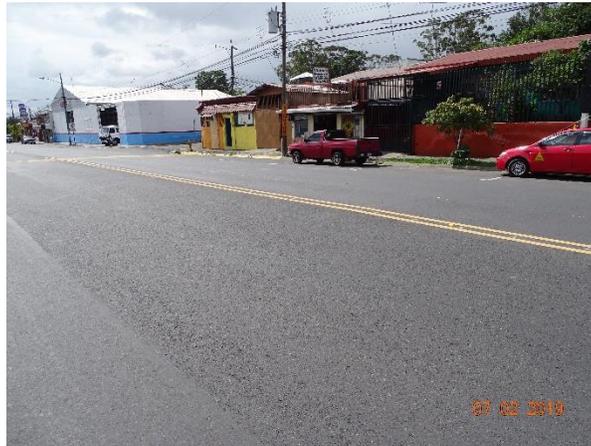
Estas cantidades de mezcla asfáltica permitieron abarcar el 100 % de la superficie de la ruta nacional de travesía 10304, según se pudo documentar por parte del equipo auditor en la visita realizada el 2 de julio de 2019 (ver Figura 7).

Figura 7. Condición de la Ruta Nacional de Travesía 10304 en la visita realizada por el equipo auditor. Fecha: 2 de julio de 2019.

Sobre este tema, un aspecto que llama la atención de esta auditoría es que para la atención de esta ruta se haya utilizado una mayor cantidad de mezcla asfáltica que fue pagada como bacheo a profundidad parcial, con respecto a la cantidad de mezcla asfáltica que fue pagada por el ítem de pavimento bituminoso en caliente, que es más económico y el que debería utilizarse para la construcción de sobrecapas.

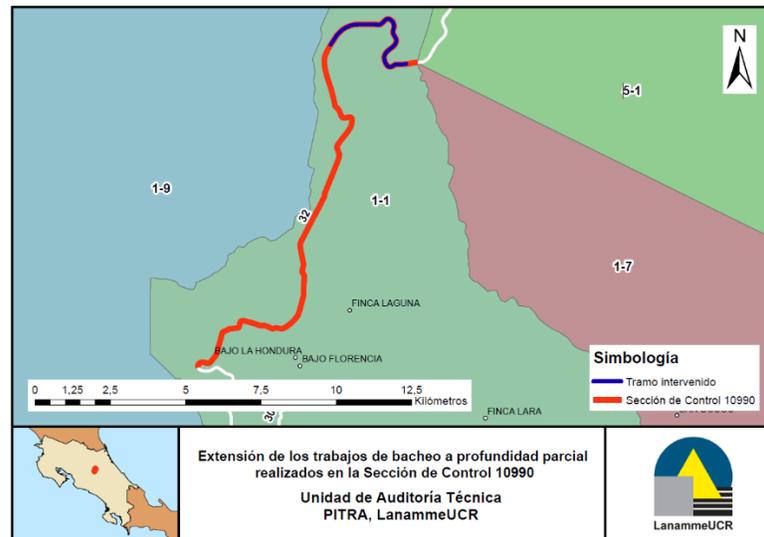
En la Figura 15 se muestra la ubicación de los trabajos de bacheo a profundidad parcial con mezcla asfáltica en caliente realizados en la sección de control 10990, en el mes de mayo y a principios de junio de 2017, los cuales se extienden desde el kilómetro 34+293 hasta el kilómetro 39+105, es decir una longitud total de 4,8 Km aproximadamente.

Figura 15. Ubicación de las labores de bacheo a profundidad parcial con mezcla asfáltica en caliente realizadas en el mes de mayo y a inicios de junio de 2017 en la Sección de Control 10990

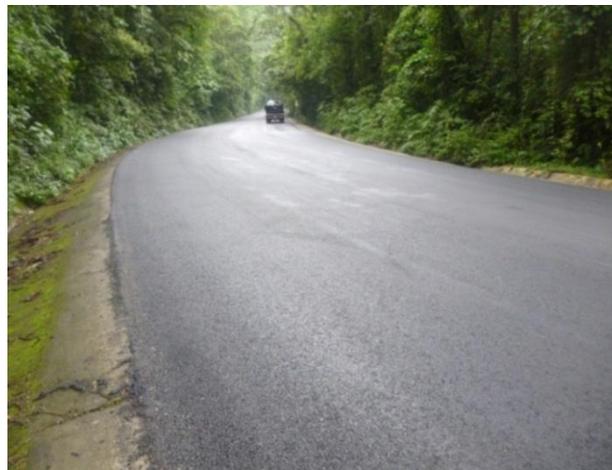
La construcción de una sobrecapa asfáltica a lo largo de la totalidad de este tramo, mediante los renglones de pago M403(1), M45(A) y M42(B), aparte de representar un menor costo para la Administración (**¢54.073.682,79 menos**), permitiría impermeabilizar toda la superficie de rodamiento y además tener un mejor control de regularidad superficial en comparación con el bacheo a profundidad parcial, ya que el pago de estas obras está sujeto a la capacidad funcional de la sobrecapa que se colocaría, con requisitos de regularidad superficial (IRI) que se deben alcanzar.

Figura 16. Bacheo a profundidad parcial realizado en la Ruta 32, Sección de Control 10990. Fecha: 23 de mayo de 2017. Fuente: LanammeUCR, 2017.
