Informe: LM-AT-91-2019

**Fiscalización contrato de la Red Vial Nacional de Lastre Zona 4-1:
Ruta Nacional 334 (SC 11043 y 11050) 2018LA-000017-000600001**

Preparado por:
**Unidad de Auditoría Técnica
LanammeUCR**

San José, Costa Rica
Febrero, 2020

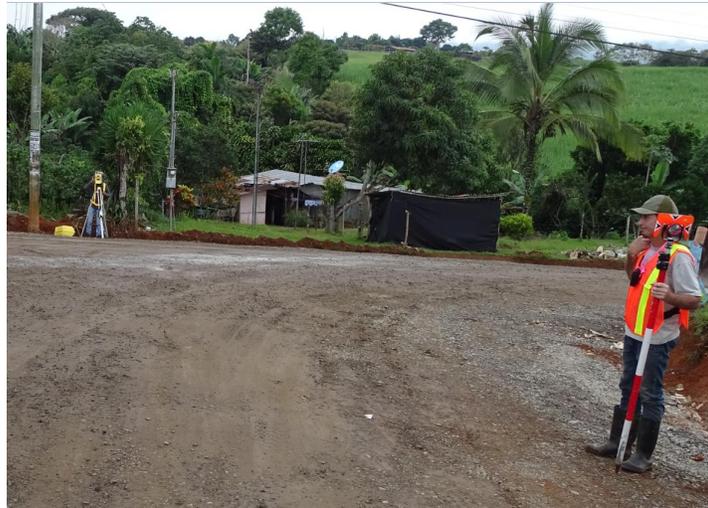
Fotografía 1. Utilización de topografía para levatamiento de rasante.

Ubicación: Ruta Nacional 334, km 4+900. Sección de control 11050, Angostura (cementerio)- Repunta (RN2). Fecha: 29 de agosto de 2019. Fuente: LanammeUCR

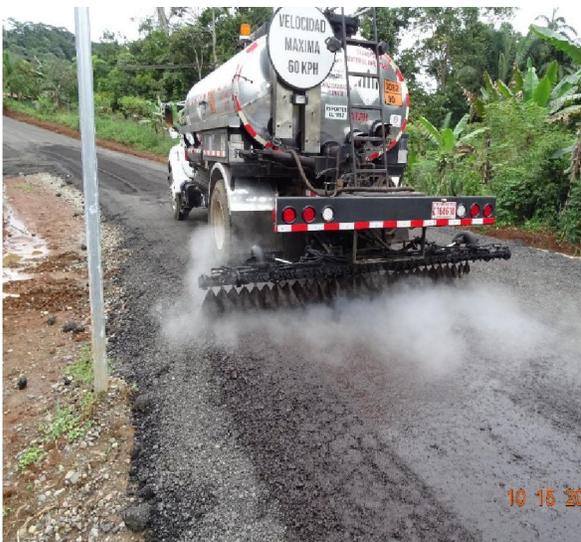
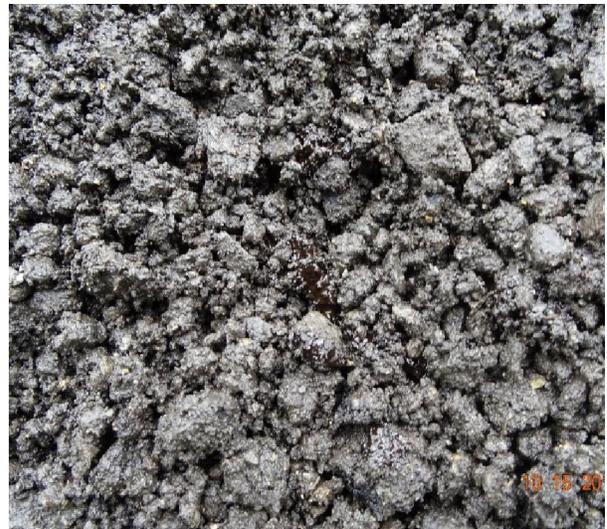
Fotografía 3. Aplicación de emulsión de rompimiento rápido con capa de perfilado, rompimiento de la emulsión sin aún haberse finalizado el proceso de compactación.

Ubicación: Ruta Nacional 334, km 6+400. Sección de control 11043, Ceniza (Cruce Bajo Esperanza, plaza) – Angostura (cementerio). Fecha: 15 de octubre de 2019. Fuente: LanammeUCR.

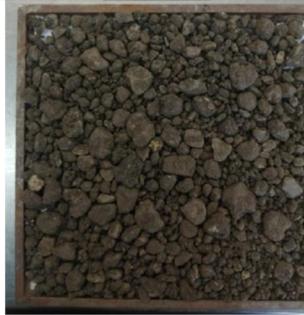
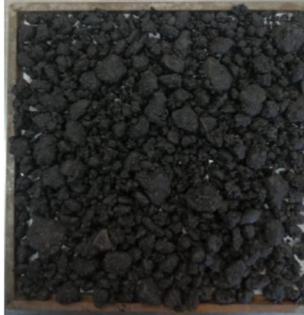
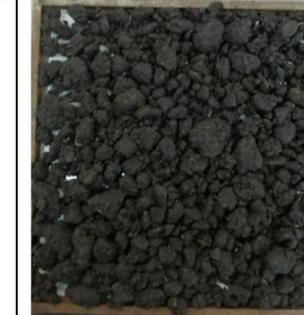
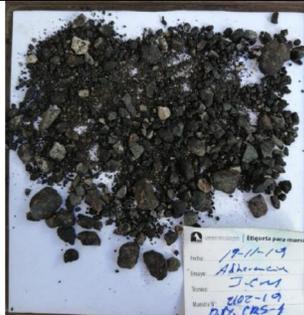
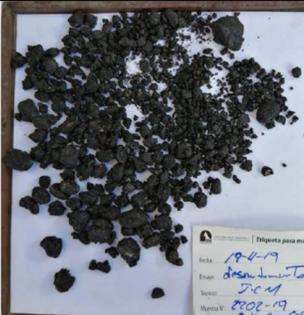
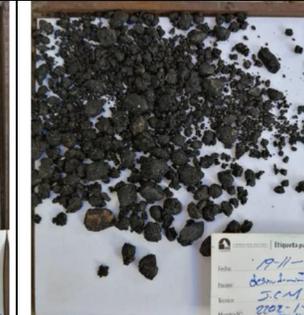
Propiedad de afinidad	Tipo de emulsión asfáltica y dosificación utilizada		
	a) 0,8% Emulsión CRS-1	b) 3,1% Emulsión CSS-1h	c) 3,1% Emulsión CSS-1h + 1% cemento
Recubrimiento

2,4%	99%	99%
Adherencia

0%	94%	96%

Fotografía 4. Pruebas de recubrimiento y adherencia del material perfilado de mezcla asfáltica estabilizado con emulsión asfáltica RN.334.

Los especímenes de laboratorio, elaborados con la emulsión de rompimiento rápido (CRS-1), no cumplieron con la resistencia retenida al daño por humedad (TSR) mínima de 60%, de acuerdo con lo recomendado por el Manual de Wirtgen. Esto ocurrió con el material de perfilado estabilizado en sitio y también con los especímenes elaborados en el laboratorio, bajo condiciones controladas de humedad relativa, temperatura y un proceso de mezclado realizado rápidamente. En la *Tabla 3*, se puede observar que el material estabilizado en sitio, obtuvo un TSR promedio de sólo 25%, mientras que los especímenes elaborados en el laboratorio obtuvieron un promedio de 31,2%.

- El proceso de estabilización del material de perfilado con emulsión asfáltica de rompimiento rápido (CRS-1) con dosificación de 0,5% de asfalto residual, no produce un buen recubrimiento de las partículas y la adherencia del asfalto es muy baja cuando es condicionado ante la humedad y temperatura. Lo anterior, se puede evitar con el uso de emulsión de rompimiento lento (CSS-1h).
- El material de perfilado estabilizado con emulsión de rompimiento rápido (CRS-1) genera una resistencia adecuada en condiciones secas, pero es susceptible al daño por humedad. Esto se puede evitar con el uso de emulsión de rompimiento lento (CSS-1) con una dosificación de asfalto residual de 2,0%, junto con 1% de cemento hidráulico como relleno mineral.

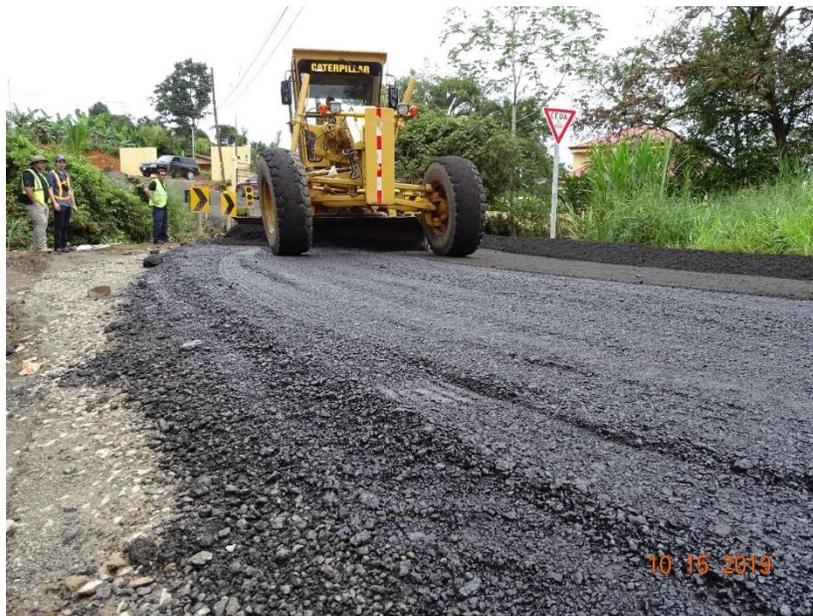
Fotografía 5. Motoniveladora realizando el mezclado del material de perfilado con emulsión asfáltica. Ubicación: Ruta Nacional 334, km 6+400. Sección de control 11043, Ceniza (Cruce Bajo Esperanza, plaza) – Angostura (cementerio). Fecha: 15 de octubre de 2019. Fuente: LanammeUCR.

Sobre el empleo de la niveladora en el proceso constructivo para realizar las actividades de extendido, mezcla, homogenización y conformación del material de perfilado, se debe indicar que, si bien el equipo cumple de forma general con el objetivo designado, según se indica en la Orden de Servicio #2, el resultado del acabado de la capa conformada no fue el óptimo en términos de homogenización y control de espesor.

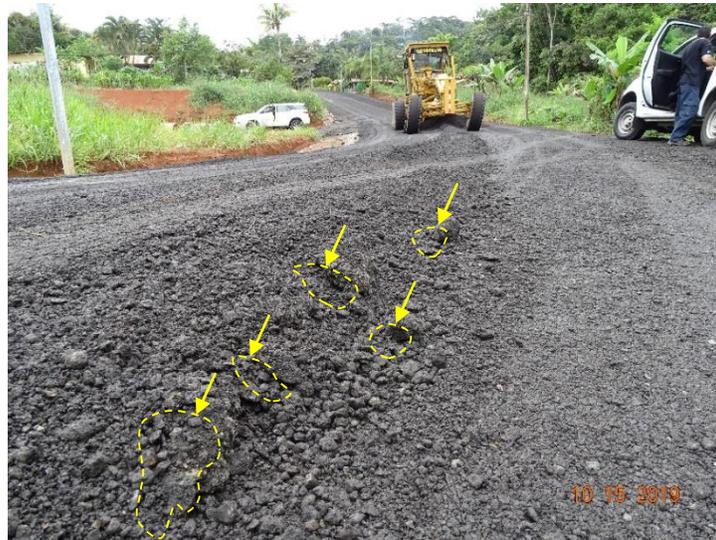
Otro de los aspectos del uso de niveladora en este tipo de trabajo es que si existe sobretamaño en el material de perfilado, este no puede ser reducido en el proceso de estabilización a diferencia si se utilizara una recuperadora. Lo anterior debido a que la eliminación del sobretamaño se debe realizar de forma manual, debido a que bloques de mezcla asfáltica perfilada no son percibidos por el operario que realiza la nivelación.

Fotografía 6. Homogeneización de material de perfilado con emulsión asfáltica mediante el uso de niveladora, sobretamaño no es eliminado.

Ubicación: Ruta Nacional 334, km 6+400. Sección de control 11050, Angostura (cementerio)- Repunta (RN2). Fecha: 15 de octubre de 2019. Fuente: LanammeUCR

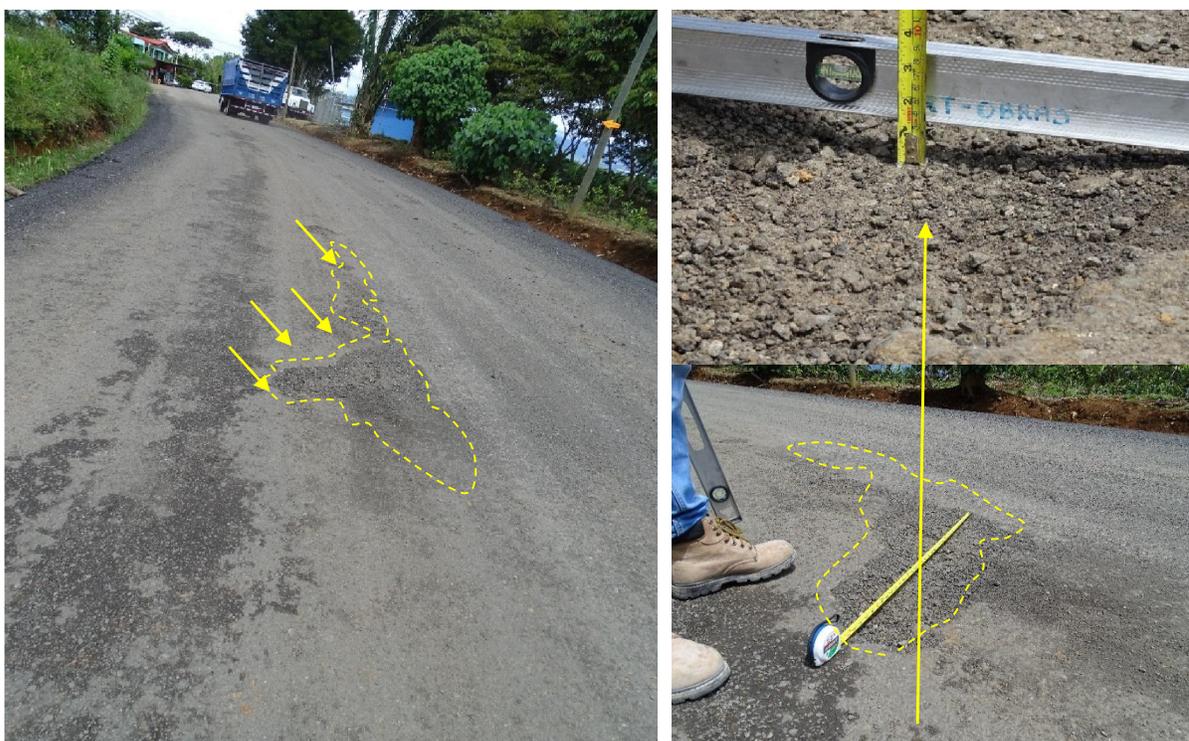
Sobre el desempeño de los trabajos, el equipo auditor evidenció durante proceso constructivo la aparición de deterioros prematuros en la capa de ruedo. Así lo hace constar la nota informe LM-IC-D-0893-2019 del 22 de octubre de 2019, en la cual se señala que en las visitas realizadas los días 9 y 15 de octubre de 2019, se observaron huecos producto de desprendimientos de la capa superficial con diámetros variables entre los 10 cm y 80 cm y profundidades entre 1 cm y 3,5 cm, tal como se muestra en la Fotografía 7 y Fotografía 8. Los deterioros fueron atendidos posteriormente por el Contratista, previo a la recepción del proyecto a solicitud de la Administración. Pese a las reparaciones, la aparición de deterioros prematuros, a criterio del equipo auditor representa una señal de que la ruta va necesitar pronto un continuo mantenimiento, en aras de conservar la calidad de los trabajos realizados.

Fotografía 7. Deterioros capa de ruedo con perfilado, espesor de hasta 3,5 cm y diámetro de 80 cm. Ubicación: Ruta Nacional 334, km 0+220. Sección de control 11043, Ceniza (Cruce Bajo Esperanza, plaza) – Angostura (cementerio). Fecha: 9 de octubre de 2019. Fuente: LanammeUCR

Ahora bien, pese a lo anterior se reitera la necesidad de brindar mantenimiento a estos trabajos ya que como se evidenció durante la ejecución de la auditoría, esta capa de ruedo es susceptible a deterioros como desprendimientos que podrían reducir la funcionalidad alcanzada.

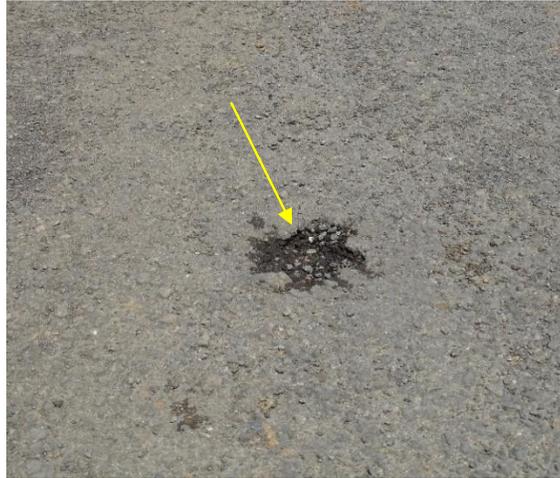
Fotografía 8. Deterioros puntuales de la capa de ruedo, desprendimientos.

Ubicación: Ruta Nacional 334, km 0+880. Sección de control 11043, Ceniza (Cruce Bajo Esperanza, plaza) – Angostura (cementerio). Fecha: 9 de octubre de 2019. Fuente: LanammeUCR

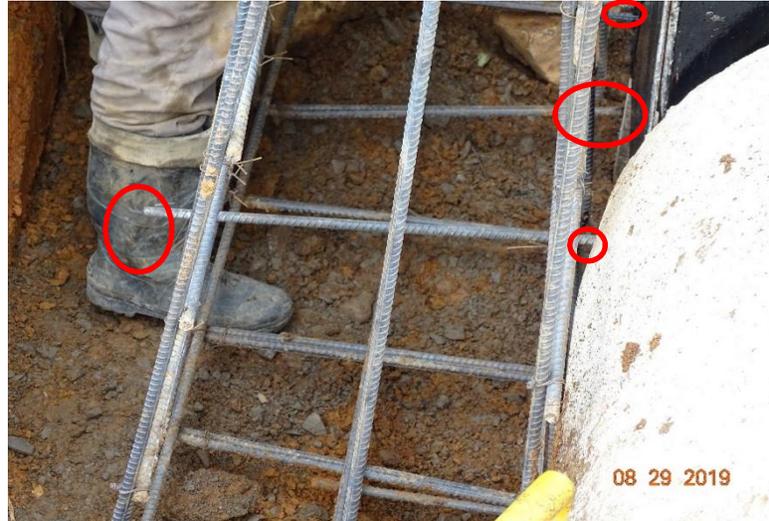
Fotografía 9. Utilización de barras de acero como separadores para asegurar el recubrimiento de armadura de cabezal.

Ubicación: Ruta Nacional 334, km 5+200. Sección de control 11050, Angostura(cementerio)- Repunta (RN2). Fecha: 29 de agosto de 2019. Fuente: LanammeUCR

La técnica observada no corresponde a un proceso constructivo convencional y a criterio del equipo auditor la utilización de estas varillas como separadores podría crear un foco de corrosión al acero del elemento, lo anterior debido a que estas varillas llegan hasta la capa superficial del concreto sin ningún tipo de recubrimiento y se encuentran en contacto con las varillas de la estructura del cabezal, lo cual constituye un riesgo para la durabilidad del elemento.

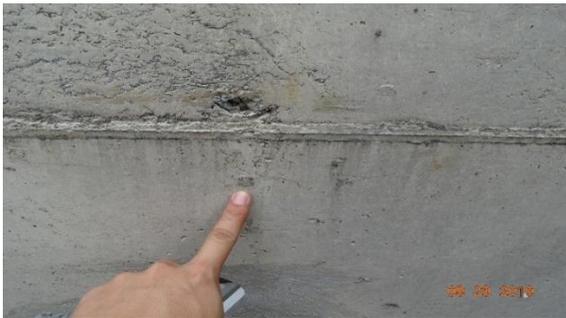
Fotografía 10. Desprendimiento de agregado y varilla utilizada como separador en capa superficial de concreto.

Ubicación: Ruta Nacional 334, km 3+645. Sección de control 11043, Ceniza (Cruce bajo esperanza, plaza)- Angostura(cementerio). Fecha: 29 de agosto de 2019. Fuente: LanammeUCR

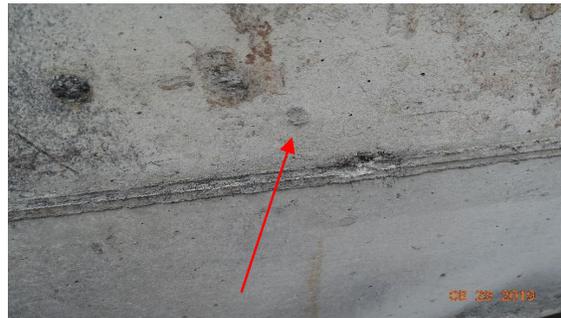
Fotografía 11. Varilla utilizada como separador en acabado de cabezal.

Ubicación: Ruta Nacional 334, km 4+465. Sección de control 11043, Ceniza (Cruce bajo esperanza, plaza)- Angostura(cementerio). Fecha: 29 de agosto de 2019. Fuente: LanammeUCR

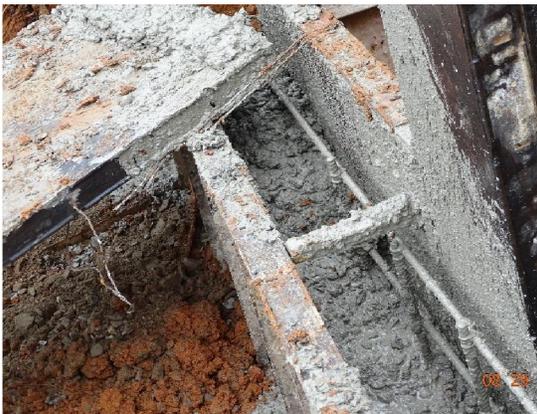
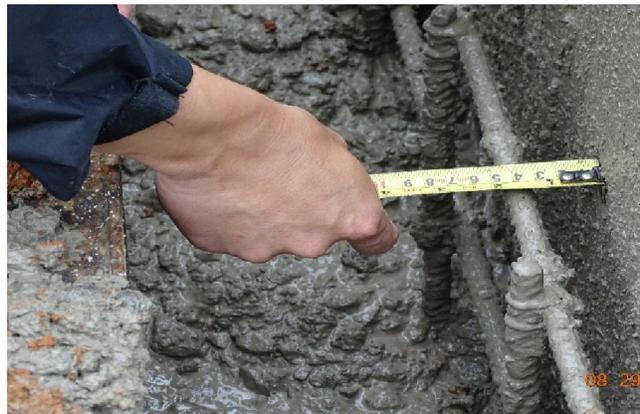
Adicionalmente, se evidenció que esta técnica de espaciamiento era utilizada en algunos puntos del elemento por lo que en otras secciones de la armadura no era posible asegurar el recubrimiento requerido. Esta condición fue observada en la colada del cabezal ubicado en el estacionamiento 5+200, en el cual no se logró alcanzar el recubrimiento mínimo del acero, 4 cm para un concreto expuesto a la intemperie ACI 318S-14), por la ausencia de separadores en una de las paredes del cabezal En la Fotografía 12 se muestra que el recubrimiento alcanzado no superó los 3 cm respecto al borde interior de la formaleta.

Fotografía 12. Recubrimiento de acero de 3,5 cm respecto a formaleta.

Ubicación: Ruta Nacional 334, km 4+590. Sección de control 11043, Ceniza (Cruce bajo esperanza, plaza)- Angostura (cementerio). Fecha: 29 de agosto de 2019. Fuente: LanammeUCR

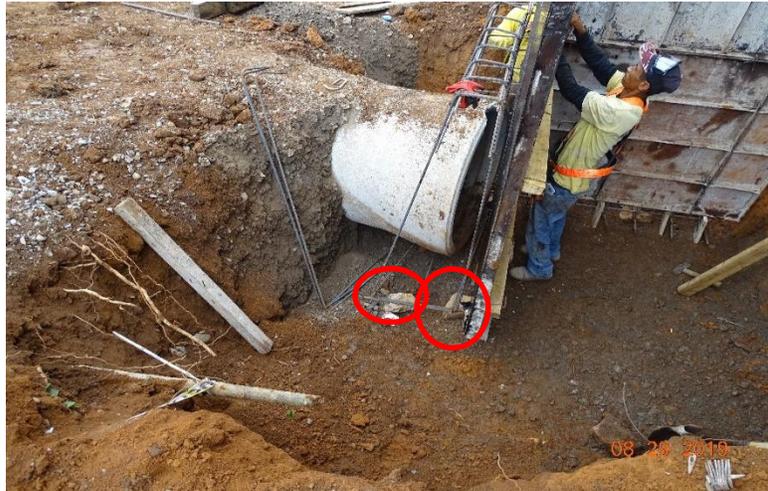
Por otra parte, en la construcción del cabezal del estacionamiento 5+200, se observó la utilización de piedras como separadores entre la armadura y el suelo, tal como se muestra en la Fotografía 13.

Fotografía 13. Utilización de piedras como separación entre armadura y suelo.

Ubicación: Ruta Nacional 334, km 5+200. Sección de control 11050, Angostura (cementerio)- Repunta (RN2). Fecha: 29 de agosto de 2019. Fuente: LanammeUCR

En relación con el uso de separadores se debe mencionar que el Instituto del Concreto Reforzado con Acero (CRSI, por su siglas en inglés) establece en su Manual Estándar del Acero de refuerzo (1990) que los apoyos de varillas pueden ser de metal, concreto, plásticos y deben buscar minimizar manchas de óxido en la superficie de concreto causados por ellos mismos. El documento no menciona el uso de espaciadores de barras de acero, sin embargo, sí se indica que se pueden utilizar alambres de acero siempre y cuando las patas sean de acero inoxidable o plástico para evitar dichos daños.

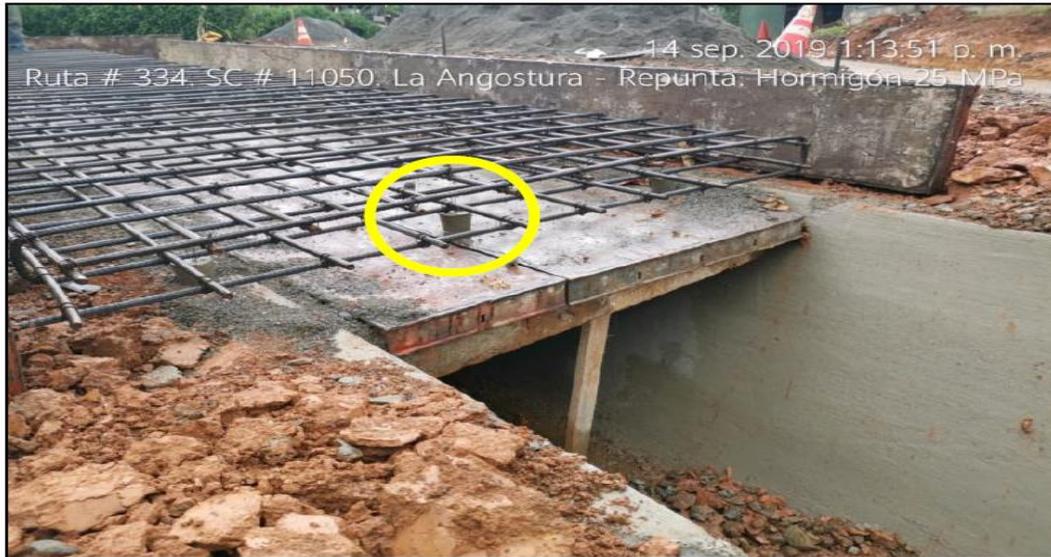
Fotografía 14. Utilización de separadores de morteros.

Ubicación: Ruta Nacional 334, Sección de control 11050, Angostura(cementerio)- Repunta (RN2). Fecha: 14 de setiembre de 2019. Fuente: CONAVI.

AV (4-1)-2019-195 con fecha del 30 de agosto del 2019 para que corrija la exposición del separador.” En Fotografía 14 extraída de la nota se muestra el uso de separadores de mortero posterior a las indicaciones giradas en las nota GCSV-92-2019-4753.

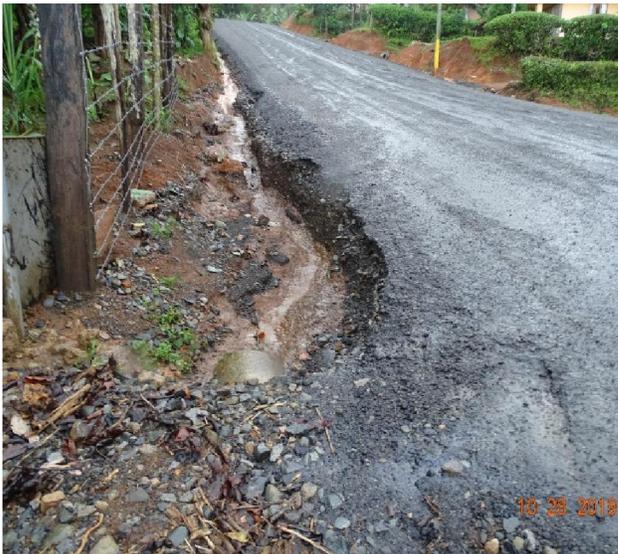
En el siguiente registro fotográfico, se muestra la condición de las cunetas conformadas en tierra y algunos deterioros en los bordes de la calzada de la vía producto de la ausencia del canal revestido en secciones con pendiente inclusive mayores al 15%.

Fotografía 15. Deterioros en bordes, problemas de socavación. Ubicación: Ruta Nacional 334, km 5+350. Sección de control 11050, Angostura (cementerio) - Repunta (RN2). Fecha: 28 de octubre de 2019. Fuente: LanammeUCR

Por lo tanto, la condición de las cunetas en tierra y deterioros de bordes en los tramos de la sección de control 11050, comprometen la durabilidad de los trabajos ejecutados, así como la inversión realizada en dichos tramos de mayor pendiente longitudinal. Por lo cual, se reitera a la Administración la importancia de que estas secciones sean atendidas con la mayor celeridad mediante algún tipo de contratación externa.

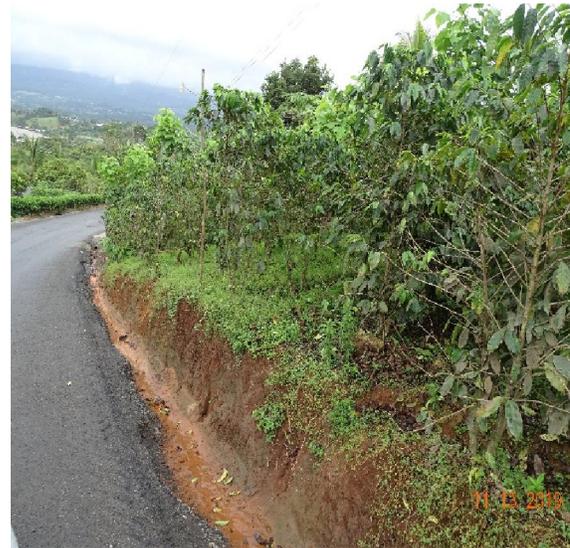
Fotografía 16. Margen derecho sin canal revestido. Ubicación: Ruta Nacional 334, km 5+050. Sección de control 11050, Angostura (cementerio) - Repunta (RN2). Fecha: 13 de noviembre de 2019. Fuente: LanammeUCR

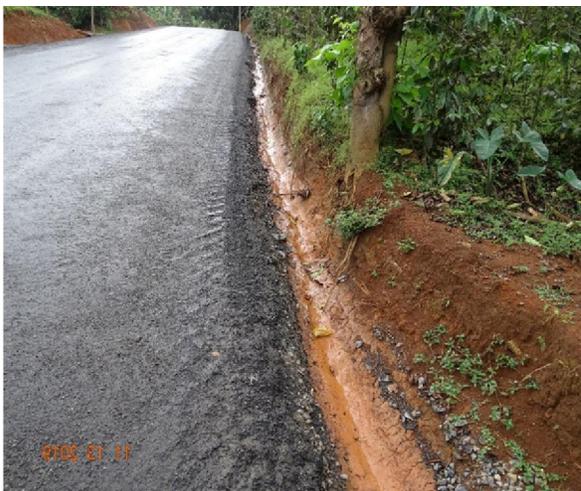
Fotografía 17. Ausencia de cunetas revestidas. Ubicación: Ruta Nacional 334, km 5+200. Sección de control 11050,

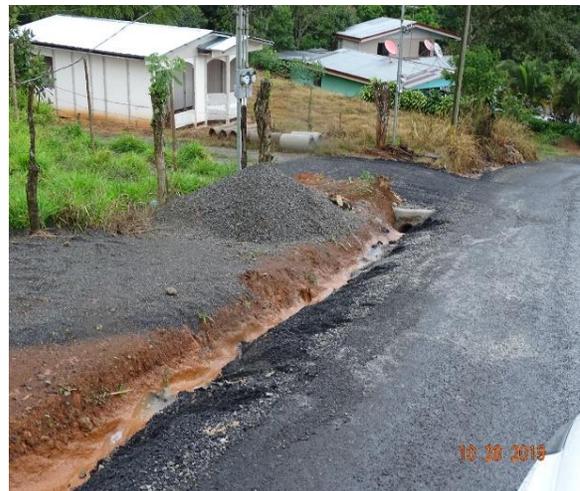
Fotografía 18. Margen izquierdo de la ruta sin canal revestido. Ubicación: Ruta Nacional 334, km 5+780. Sección de control 11050,

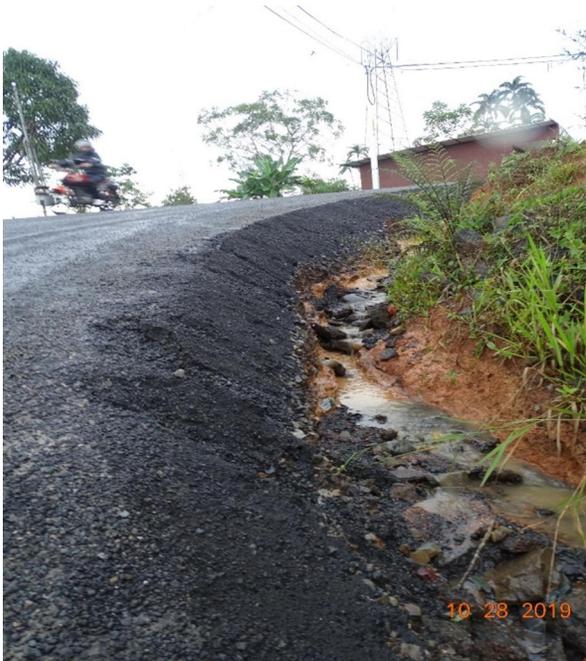
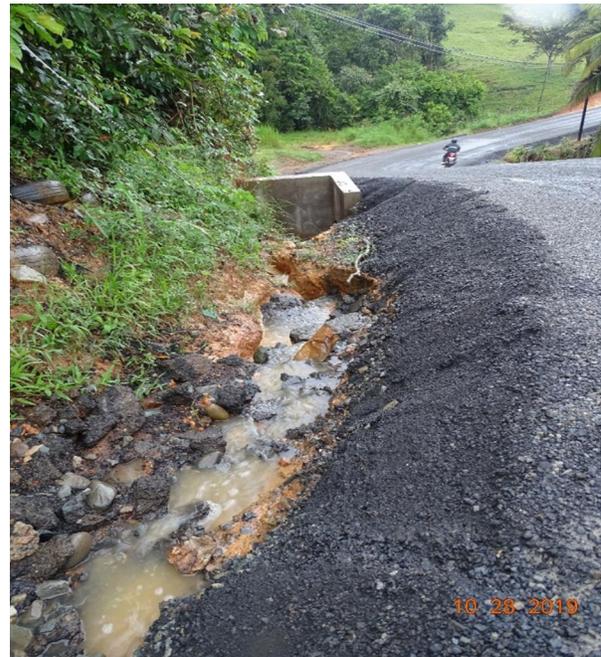
Fotografía 19. Cunetas en tierra sin revestir en sección de la ruta con alta pendiente.

Ubicación: Ruta Nacional 334, km 6+790. Sección de control 11050, Angostura (cementerio) - Repunta (RN2). Fecha: 28 de octubre de 2019. Fuente: LanammeUCR

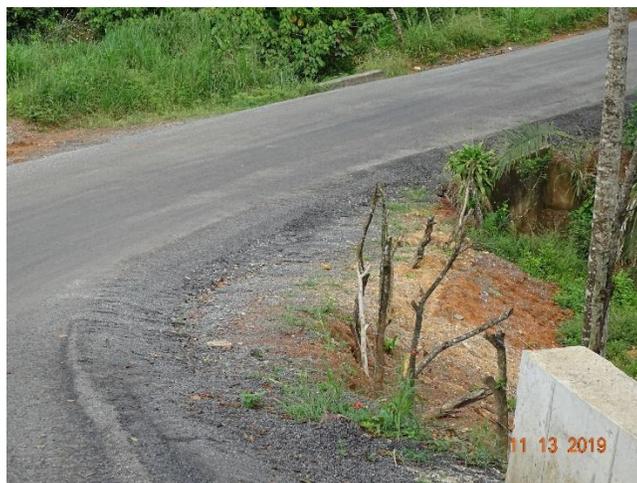
Fotografía 20. Ausencia de cunetas revestidas en margen derecho de la vía.

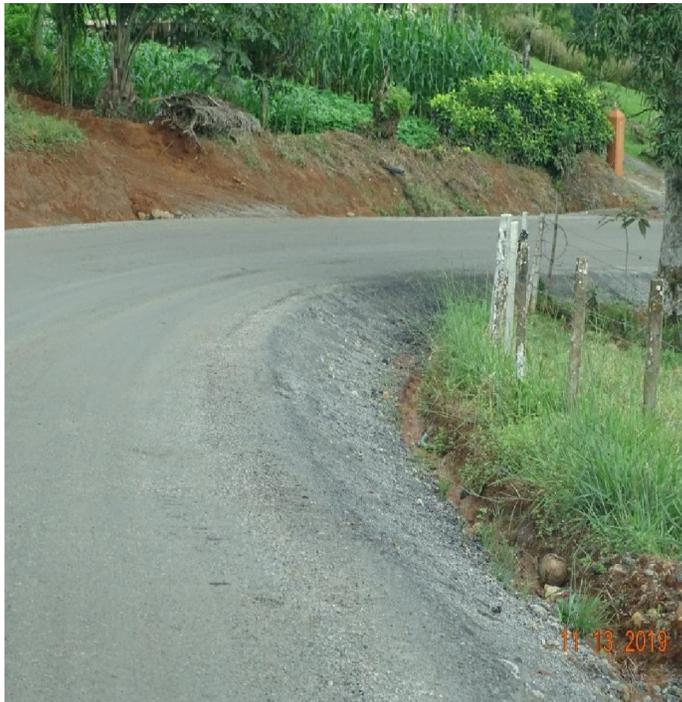
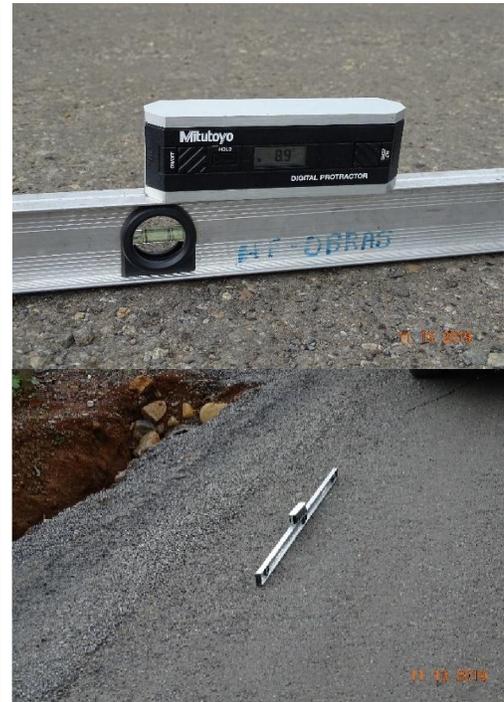
Fotografía 21. Márgenes de la ruta sin revestir en sección de ruta con pendiente de 15,66%. Ubicación: Ruta Nacional 334, km 7+490. Sección de control 11050, Angostura (cementerio) - Repunta (RN2). Fecha: 13 de noviembre de 2019. Fuente: LanammeUCR

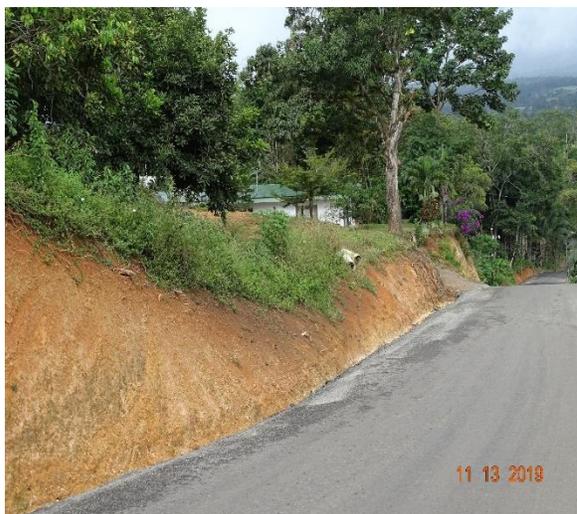
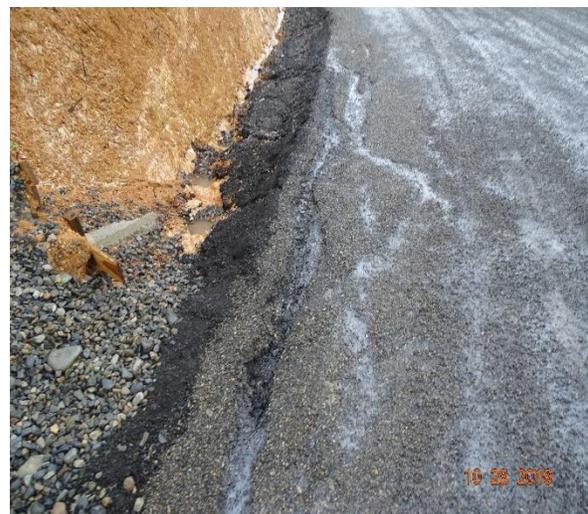
Fotografía 22. Deterioros en borde de vía, ausencia de canal revestido. Ubicación: Ruta Nacional 334, km 7+620. Sección de control 11050, Angostura(cementerio)- Repunta (RN2). Fecha: 28 de octubre y 13 de noviembre de 2019. Fuente: LanammeUCR

Otro de los aspectos sobre la importancia de la construcción de cunetas revestidas en los márgenes de estas secciones, es que permitirían generar un confinamiento a la estructura de pavimento, disminuyendo la propensión a deterioros en los bordes por hundimientos o inclusive pérdida de calzada.

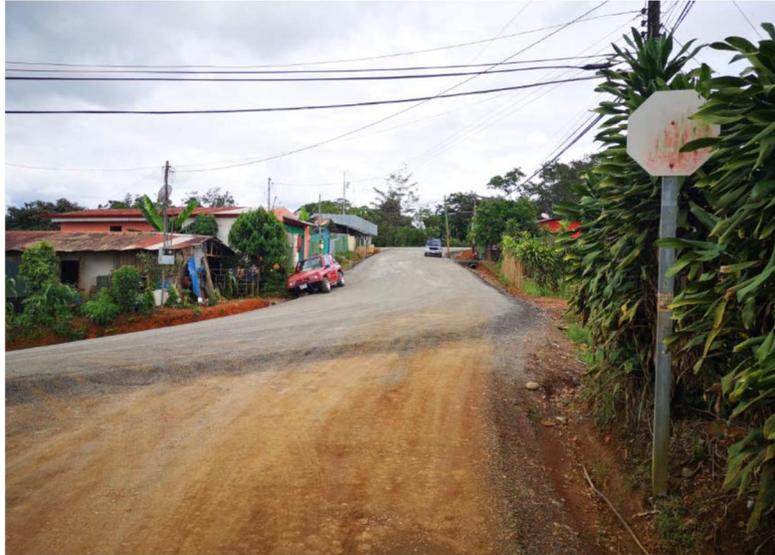
Se evidenció que la mayoría del señalamiento vertical existente de la ruta nacional 334 se encuentra en mal estado. Se observó señalización vertical borrosa, con escasa retroreflexión, cubierta de vegetación y con poca visibilidad para los usuarios en intersecciones y sobre la calzada. Uno de los casos se muestra en la señalización observada en Calle Cabrera, ver Fotografía 23.

Fotografía 23. Señal de alto en mal estado.

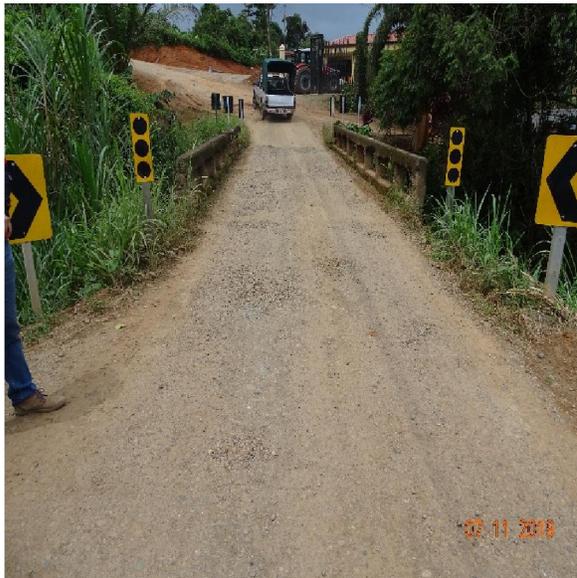
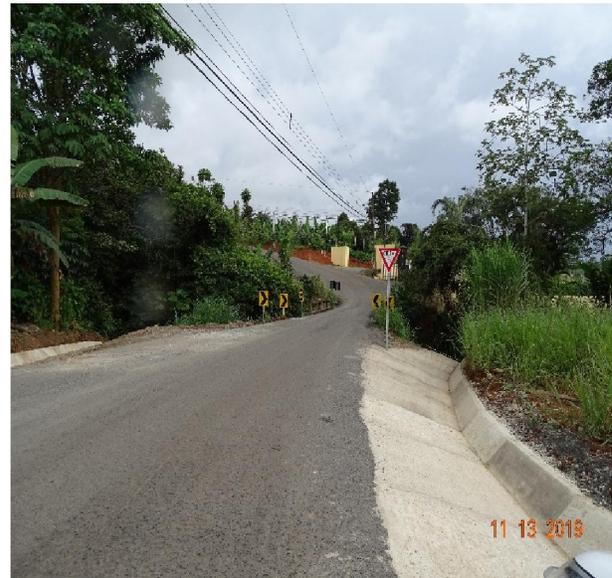
Fotografía 24. Puente sobre Quebrada Honda, Condición inicial puente(izquierda), estado de puente posterior a intervención (derecha).

Ubicación: Ruta Nacional 334, km 6+400. Sección de control 11050, Angostura (cementerio) - Repunta (RN2). Fecha: 11 de julio y 13 de noviembre de 2019. Fuente: LanammeUCR

grado de deterioro de la losa de concreto de ambos puentes y se determinó que había que realizar la rehabilitación de las mismas, no habría razón para dejar de atender estos elementos, ya que la condición de deterioro de ninguna manera podría mejorar de julio a octubre de 2019, a menos que la primera evaluación se hubiese realizado de forma incorrecta.

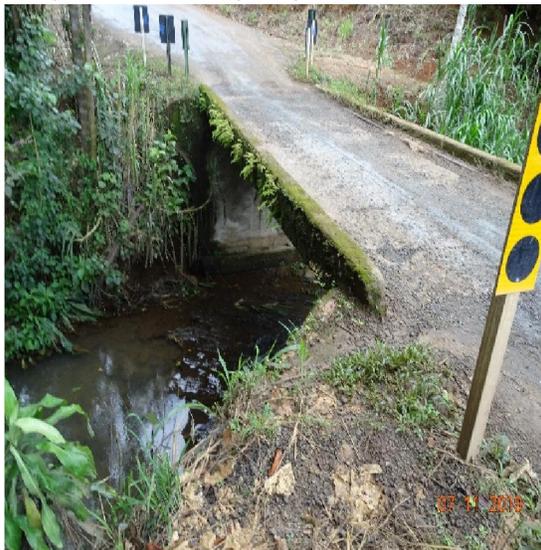
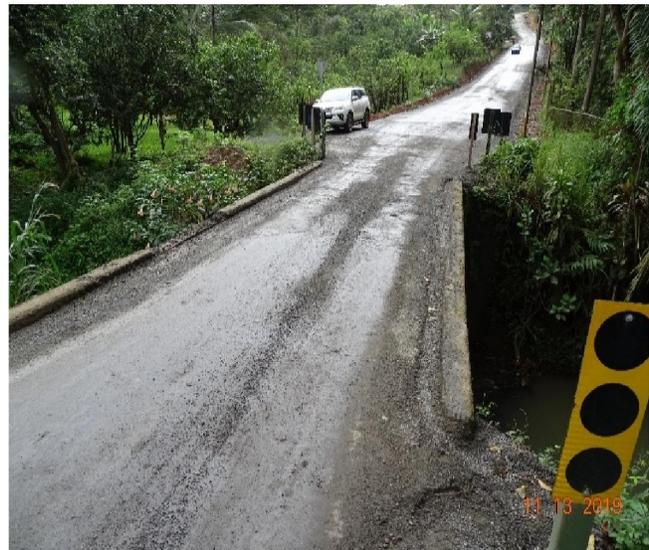
Fotografía 25. Puente sobre Río Peje, Condición inicial puente(izquierda), estado de puente posterior a intervención (derecha).

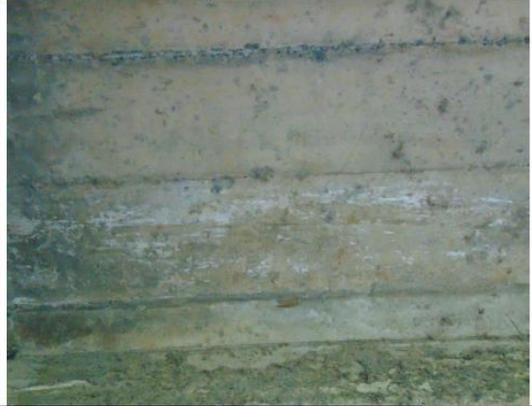
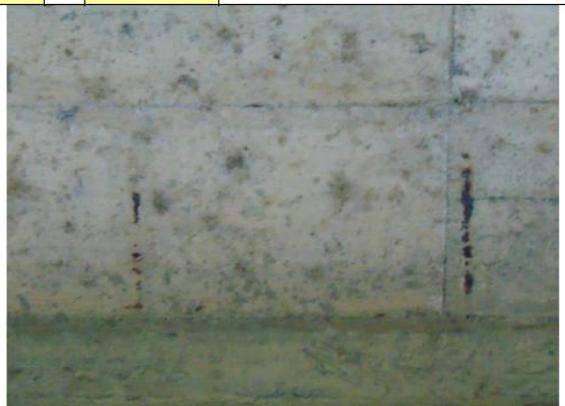
Figura 5.Deterioros evidenciados en puente sobre río Peje Puente: MOPT, 2018

No.	6	UBICACIÓN	EFLORESCENCIAS EN LOSA

NOTA	ACERO EXPUESTO EN LOSA POR FALTA DE RECUBRIMIENTO			DÍA	MES	AÑO
				15	1	2017

Por otra parte, en relación con la condición del puente sobre el río Peje, la evaluación realizada por el TEC muestra deterioros de severidad alta como la exposición de acero de refuerzo, descascaramientos y huecos en menos de la mitad de la losa, además de grietas y eflorescencia en muchos lugares de la losa, condición que pone en riesgo la durabilidad de este elemento. Este nivel de deterioro fue corroborado por el equipo auditor en la visita realizada el 13 de noviembre de 2019, donde se observaron diversos huecos en la capa de riego y la losa de concreto, en las Fotografía 26 se muestra la condición evidenciada.

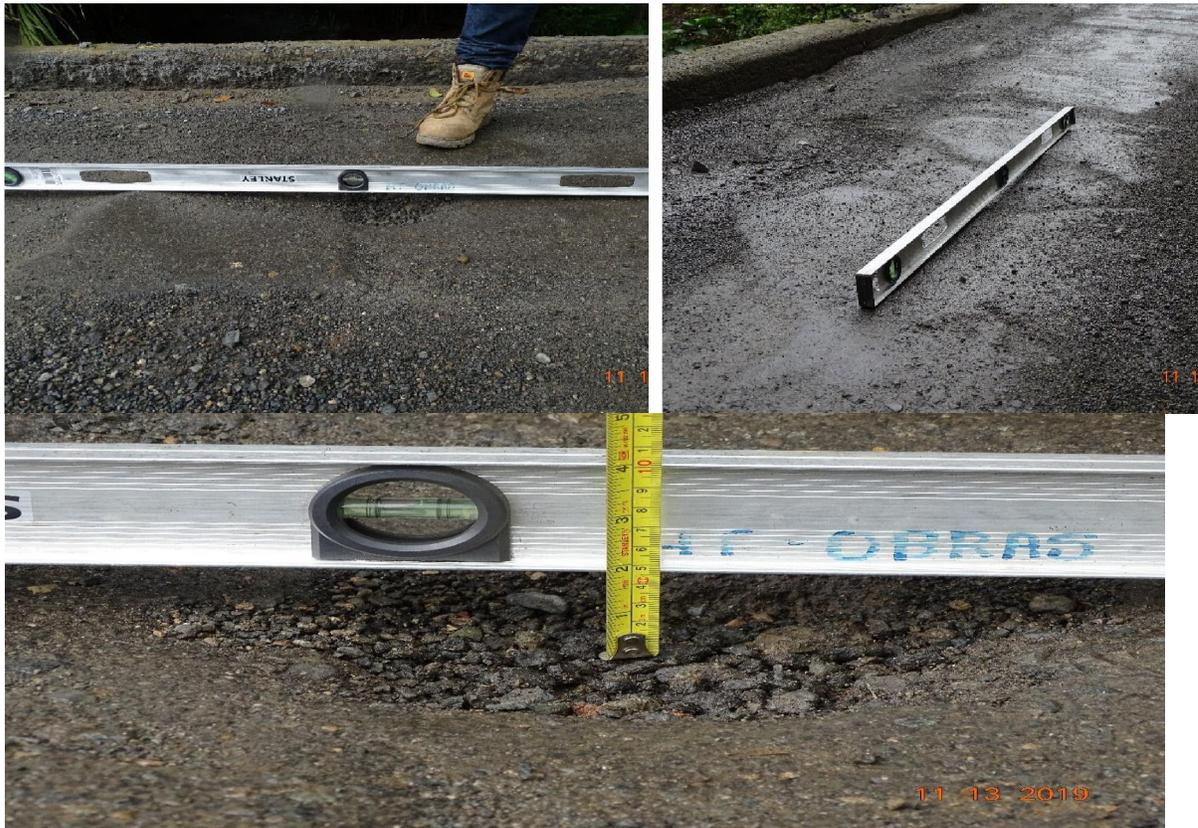
Fotografía 26. Condición de deterioro puente sobre Río Peje, huecos de hasta 5 cm.

Por lo tanto, de acuerdo con la evaluación y principales observaciones de los inventarios del Sistema de Administración de Puentes del MOPT y las inspecciones realizadas por el equipo auditor, el grado de deterioro de la losa de concreto del Río Peje y la ausencia de losa de concreto en el puente sobre la Quebrada Honda son considerados aspectos prioritarios para la intervención por parte de la Administración. Por lo que el criterio asumido por la ingeniería de proyecto de no intervenir las losas de concreto como inicialmente se consideró, con base en el diagnóstico realizado en el mes de octubre por la ingeniería de proyecto y el contratista, no es compartido por este equipo auditor.

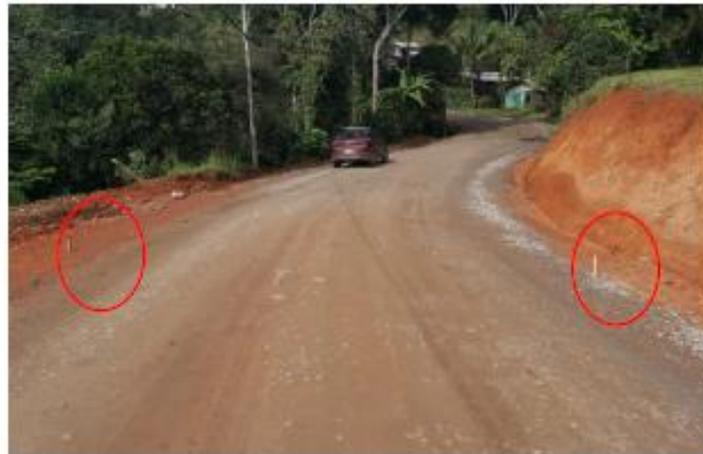
Fotografía 1. Detalle de tacos para niveles de capas granulares a colocarse en el proyecto, definidas por topografía.

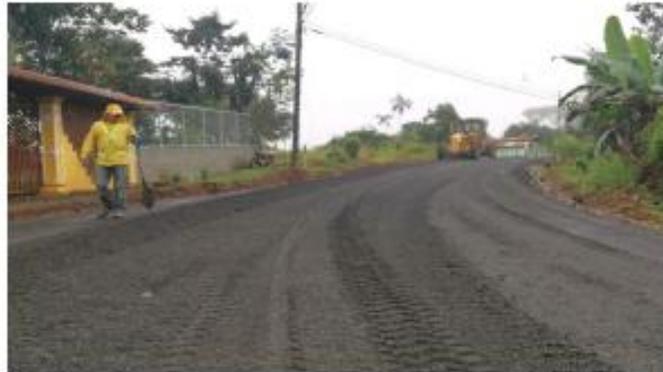
Fotografía 2. Personal del contratista eliminando manualmente los sobre tamaños en el material de perfilado.

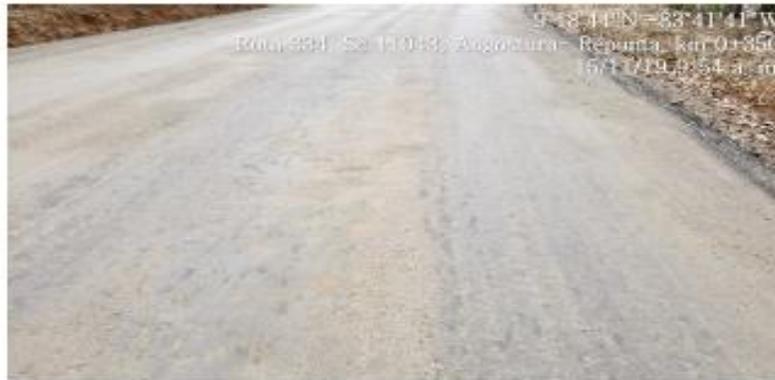
Fotografía 3. Detalle de correcciones realizadas sobre el sello de preservación por cuenta del contratista.

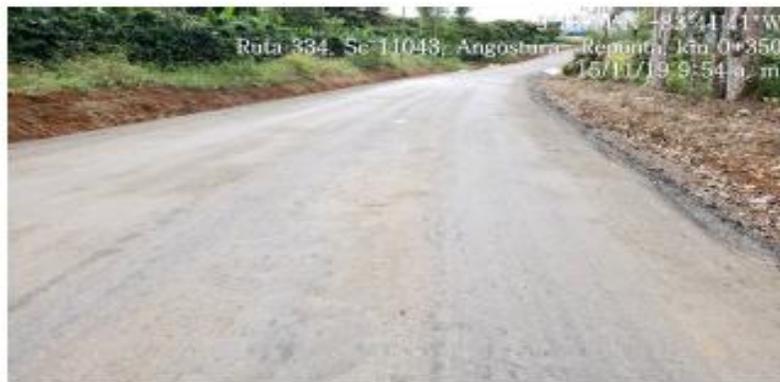
Fotografía 4. Detalle de correcciones realizadas sobre el sello de preservación por cuenta del contratista.
