Informe de Auditoría Técnica: LM-AT-97-2019

Evaluación de los estudios preliminares, la calidad del concreto y los procesos constructivos del proyecto: Mejoramiento y rehabilitación de la Ruta Nacional N°160, sección: Playa Naranjo – Paquera
Licitación Pública PIT-5-LPI-O-2016

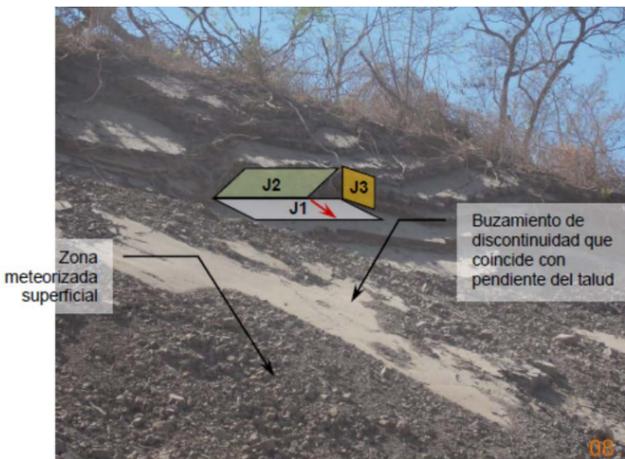
- Se evidenciaron errores en la estimación del tránsito que circula por el proyecto que pudieron haber llevado al sobre-diseño de la estructura de pavimento.
- Los estudios hidráulicos e hidrológicos del proyecto presentan inconsistencias y no parecen ser representativos de la obra.
- Existe el riesgo de que algunos de los taludes que se están conformando en el proyecto fallen.

Talud al lado derecho de la estación 3+286

- Verificar la estabilidad de los taludes que se están conformando en el proyecto.
- Revisar si los muros de contención propuestos tienen la capacidad de contener una eventual inestabilidad del talud.
- Establecer mecanismos que permitan reducir la variabilidad del asentamiento del concreto y garantizar que este parámetro este dentro del rango aceptable.
- Monitorear que los deterioros en las obras de drenaje sean reparados y se garantice su durabilidad.
- Brindar mantenimiento periódico a las señales y dispositivos para el control de tránsito.
- Exigir al contratista la instalación de tubos de drenaje en el puente del río Gigante acorde a planos.

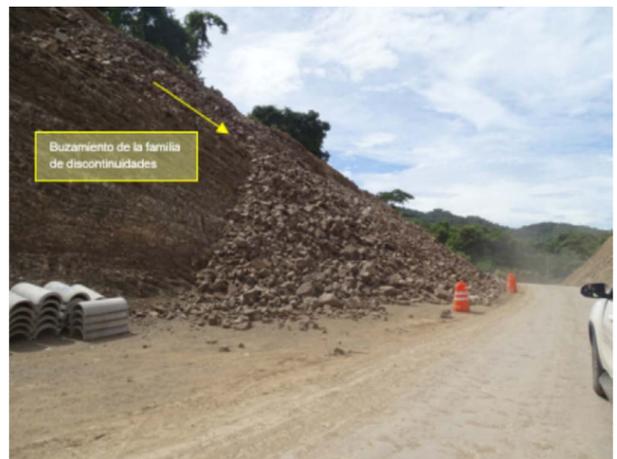
Falla del talud al lado derecho de la estación 12+202

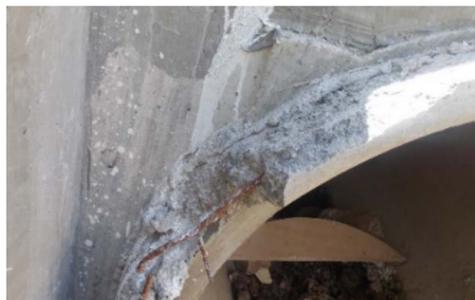
- Se evidenciaron malas prácticas constructivas y deterioros en las obras de drenaje del proyecto.

Acero expuesto en la toma de aguas de la alcantarilla instalada en el km 5+258.

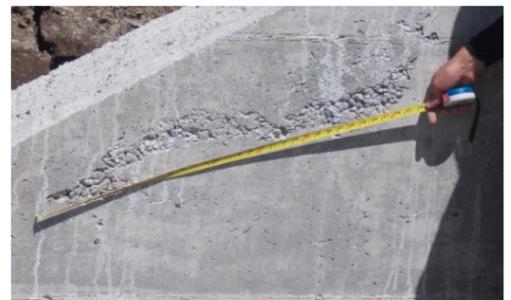
Nidos de piedra en el aletón de la alcantarilla instalada en el km 5+258.

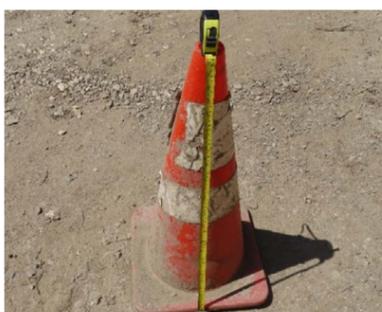
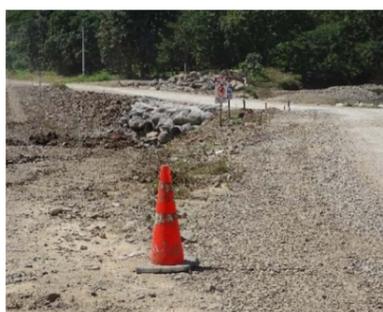
Conos deteriorados, sin material retroreflexivo y con exceso de polvo

- La longitud de los tubos de drenaje del puente río Gigante no cumple con lo especificado en planos.
- La señalización y los dispositivos utilizados para el control del tránsito no cumplen con la función de guiar y resguardar al usuario debido a falta de mantenimiento y su ubicación.
