Informe de Auditoría Técnica: LM-AT-001-2020

Prácticas Constructivas en Obras de Conservación Vial de la Red Vial Nacional Pavimentada

Departamento encargado del proyecto: Gerencia de Conservación de Vías y Puentes. CONAVI.

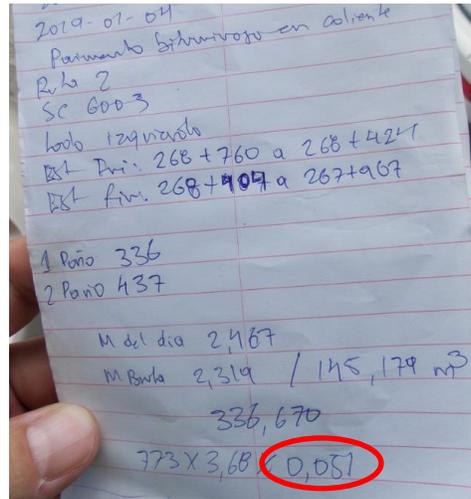
Por otra parte, se debe mencionar que, en este caso, las dimensiones del paño colocado parecen ser verificadas, a pesar de que no se anotaron oportunamente en el informe diario. Sin embargo, llamó la atención al equipo auditor, que para un tramo de 773 m con un ancho de 3,68 m, el espesor utilizado por el inspector, para el cálculo del volumen de mezcla, fue de 0,051 m en lugar de 0,05 m (5 cm según indicación de espesor del inspector para la sobrecapa colocada), dimensión que crea una diferencia importante en la estimación de la cantidad de mezcla asfáltica diaria colocada para ese día, aproximadamente de 7 toneladas (para 15 vagonetas colocadas el mismo día que sumaban 336,67 toneladas). Esto puede verse en la libreta personal del inspector, al que indicó que se trataba de un promedio.

Figura 4. Libreta personal del inspector. Ubicación: Palmar Norte – Chacarita, Sección de control 60030, km 268+000. Fecha: 5 de junio 2019. Fuente: Unidad de Auditoría Técnica del LanammeUCR.

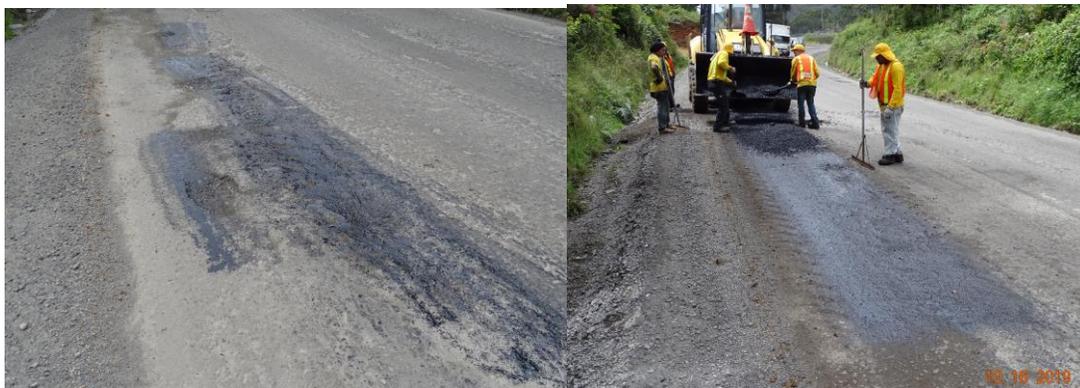
En visita realizada por el equipo auditor sobre ruta nacional 2, el día 16 de octubre de 2019, en el tramo entre El Empalme y Ojo de Agua, se evidenció la colocación de mezcla asfáltica sobre huecos y deformaciones que se formaron sobre una base estabilizada. Estos deterioros se estaban tapando en el kilómetro 60+400, bajo responsabilidad y costo del contratista por medio de un bacheo estilo “urgencia”, por lo que no existiría pago alguno de la mezcla asfáltica

Figura 5. Bacheo Urgencia utilizado como corrección de defectos. Ubicación: Empalme – Ojo de Agua, Sección de control 30690, km 60+400. Fecha: 16 de octubre 2019. Fuente: Unidad de Auditoría Técnica del LanammeUCR.

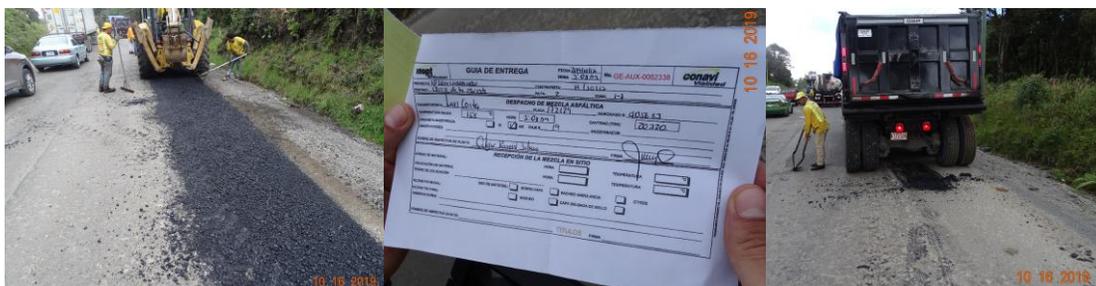
Figura 6. Bacheo Urgencia utilizado como corrección de defectos. Ubicación: Empalme – Ojo de Agua, Sección de control 30690, km 60+400. Fecha: 16 de octubre 2019. Fuente: Unidad de Auditoría Técnica del LanammeUCR.

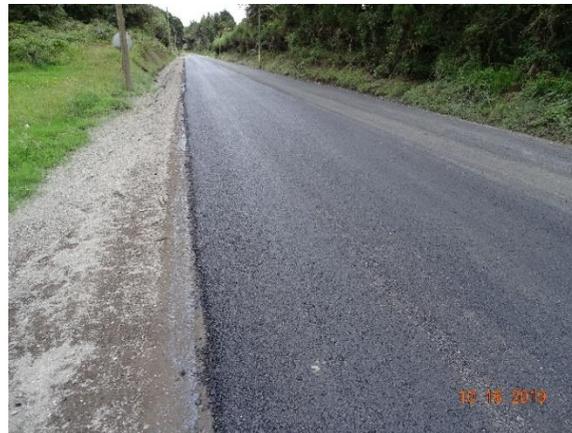
Por otra parte, en el frente de obra donde se ejecutó el bacheo a profundidad (aproximadamente en 58+400), el inspector mostró al equipo auditor un grupo de boletas de despacho de planta, las cuales no contaban aun con la información que él debe llenar donde se indica la actividad que se estaba ejecutando, y que estaba archivando para control de lo colocado como corrección de defectos. Este grupo era de 8 vagonetas que según el inspector se habían utilizado para el bacheo a profundidad parcial utilizado como corrección de defectos. Sin embargo, de acuerdo con la revisión realizada en el sistema SIGEPRO, dos de las ocho boletas de despacho, fueron incluidas en el sistema para pago de Pavimento Bituminoso el día 16 de octubre. En este sentido, se evidencian imprecisiones en la contabilidad de las vagonetas de mezcla asfáltica que se utilizaron para diferentes actividades, donde unas se debieron pagar y otras no.

Figura 7. Bacheo a profundidad parcial utilizado como corrección de defectos.
Ubicación: Empalme – Ojo de Agua, Sección de control 30690, km 58+400. Fecha: 16 de octubre 2019. Fuente: Unidad de Auditoría Técnica del LanammeUCR.

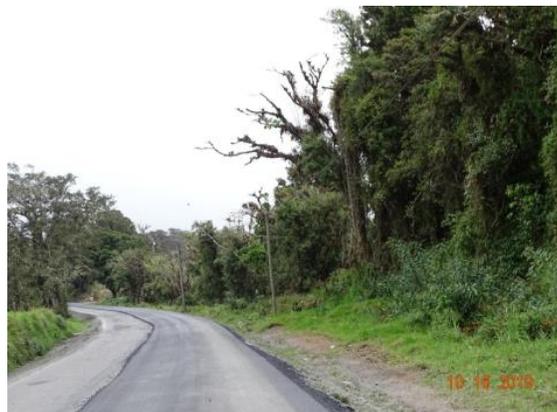
Figura 8. Capa colocada el día 16 de octubre de 2019 como Pavimento Bituminoso.
Ubicación: Empalme – Ojo de Agua, Sección de control 30690, km 56+600. Fecha: 16 de octubre 2019. Fuente: Unidad de Auditoría Técnica del LanammeUCR.

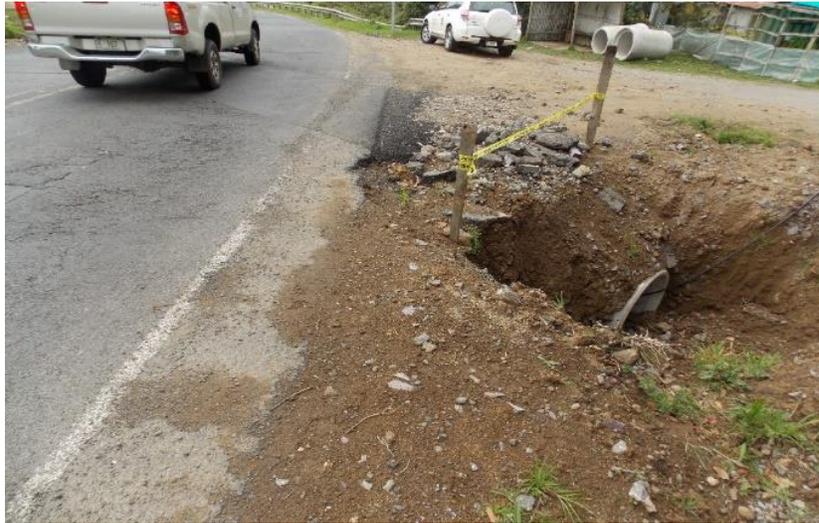
Figura 9. Tubería sin toma de agua o cabezal.

Ubicación: Ruta 2, km 50+595. Sección de control 10042, La Sierra (R 222) – El Empalme (R 226). Fecha: 30 de abril de 2019. Fuente: LanammeUCR, Nota informe LM-IC-D-0311-19.

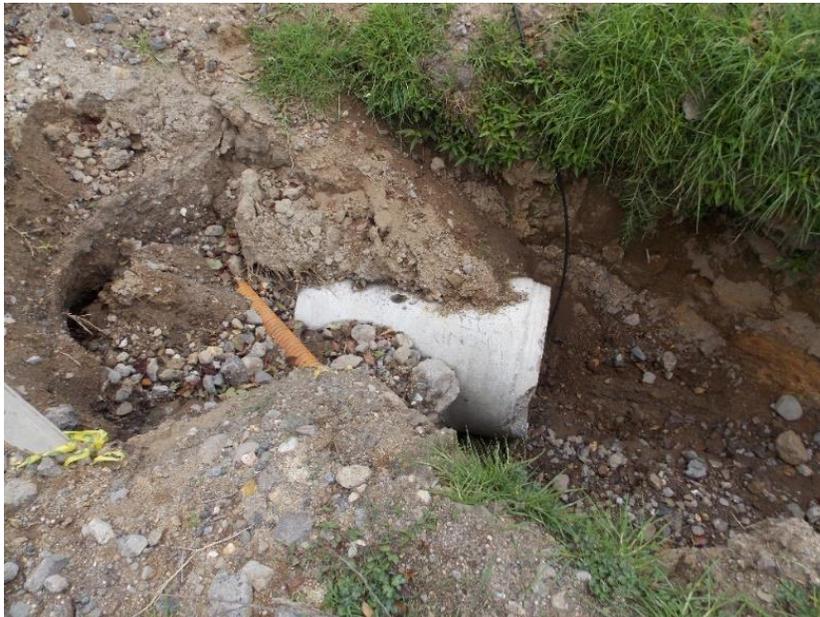
Figura 10. Tubería sin cabezal. Potencial riesgo desacople del tramo final de tubería.

Ubicación: Ruta 2, km 50+595. Sección de control 10042, La Sierra(R222) – El Empalme (R 226). Fecha: 30 de abril de 2019. Fuente: LanammeUCR, Nota informe LM-IC-D-0311-19.

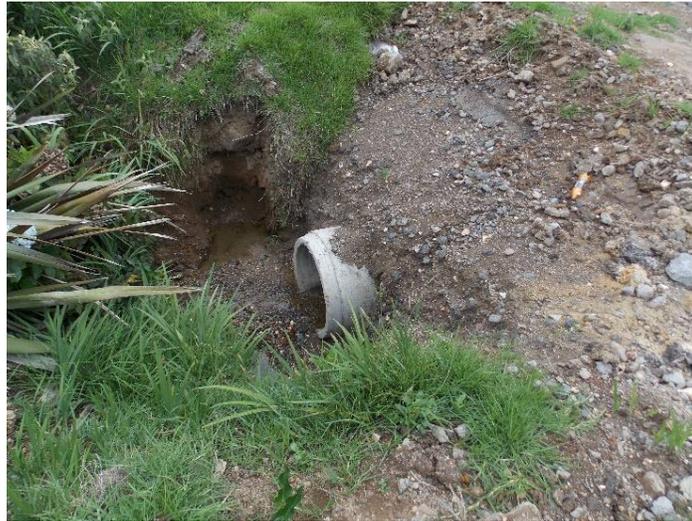
Figura 11. Ausencia de cabezal, no existe un canal de desfogue del agua pluvial.
Ubicación: Ruta 2, km 50+595. Sección de control 10042, La Sierra(R222) – El Empalme (R 226). Fecha: 30 de abril de 2019. Fuente: LanammeUCR, Nota informe LM-IC-D-0311-19.

Al no estar concluidas estas obras, se estaba viendo afectada la estructura de pavimento existente por erosión lateral, cuya base se intervendría prontamente. Además de que se estaba disminuyendo el ancho de calzada, obligando a colocar señales tipo “Chevron” para prevenir accidentes en el borde debilitado por falta de los elementos necesarios. Este mismo material que se perdía de la estructura, obstruía las tuberías colocadas.

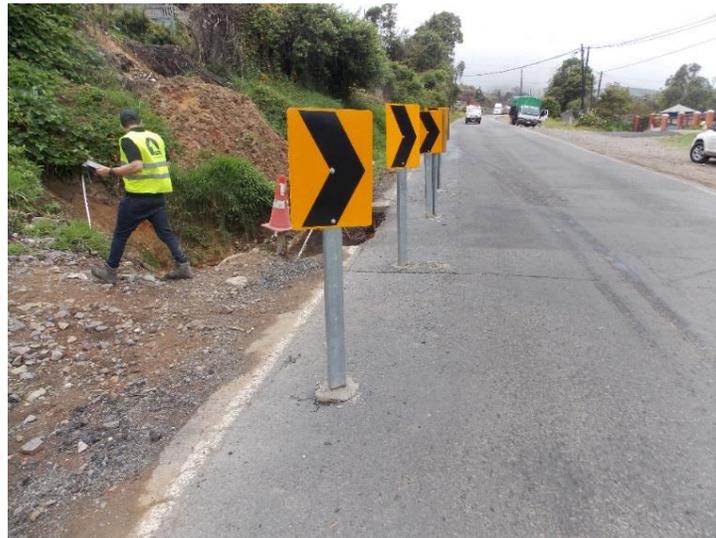
Figura 12. Pérdida de superficie de ruedo por deslave de material de relleno de tubería construida.
Ubicación: Ruta 2, km 52+550. Sección de control 10042, La Sierra (R222) – El Empalme (R 226). Fecha: 30 de abril de 2019. Fuente: LanammeUCR, Nota informe LM-IC-D-0311-19.

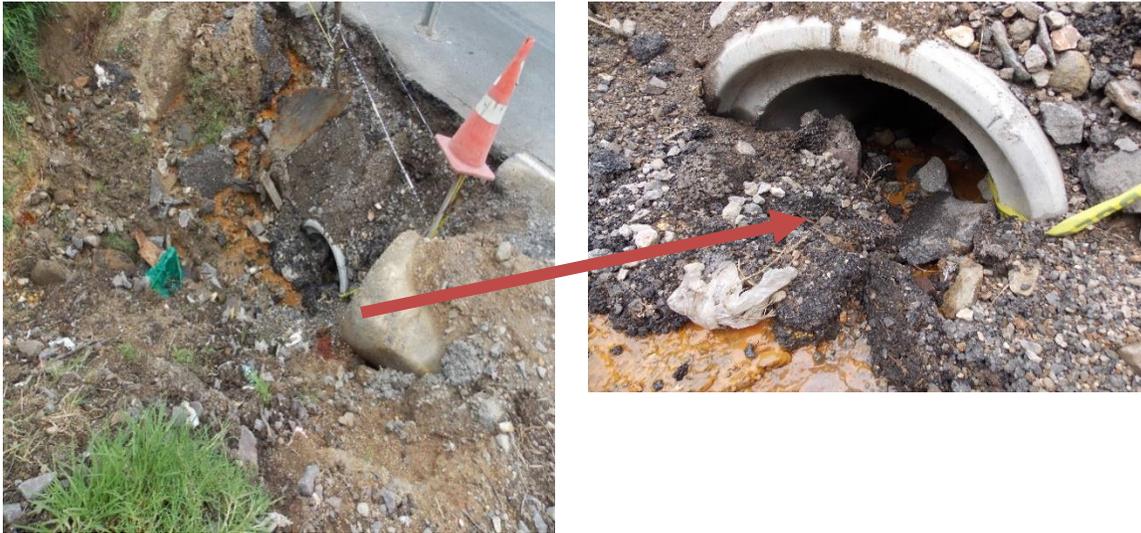
Figura 13. Tubería obstruida, ausencia de cabezales o toma de agua.
Ubicación: Ruta 2, km 52+550. Sección de control 10042, La Sierra(R222) – El Empalme (R 226). Fecha: 30 de abril de 2019. Fuente: LanammeUCR, Nota informe LM-IC-D-0311-19.

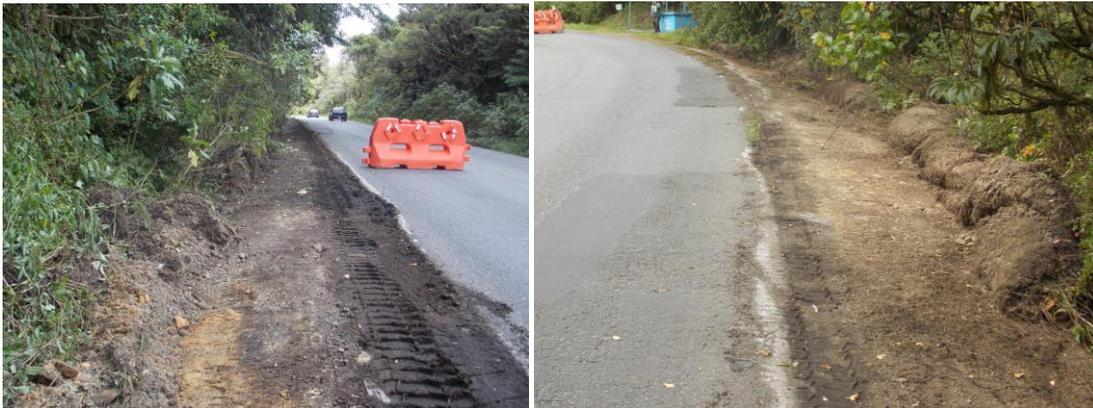
Es conocido que la intervención de los sistemas de drenaje se realiza por medio de la Licitación 2014LN-000017-0CV00 y la de limpieza de maleza, por medio de la Licitación 2014LN-000016-0CV00, diferentes al contrato correspondiente a la Licitación 2014LN-000018-0CV00, por medio del cual se realiza la rehabilitación de la ruta. Sin embargo, al existir condiciones adversas, se removió esta maleza y el sedimento de las cunetas por medio de niveladora, con el fin de eliminar material no deseable en la estabilización con cemento y acondicionar espacio para ejecutar la intervención. Sin embargo, al no ser una actividad propia del contrato, se acumulaba el material removido en algunos puntos, obstruyendo claramente la salida potencial del agua pluvial a través de los drenajes existentes. De acuerdo con esto, se podría generar un riesgo de acumulación de agua en las orillas de la rehabilitación de la calzada, provocando que se sature la estructura existente, se debilite principalmente los bordes de la calzada o que el agua fluya con mucha energía sobre la base ya tratada con cemento, principalmente en condiciones de lluvia intensa, provocando daños en las obras realizadas, incluso en el proceso de cura, importante para la ganancia de resistencia de la base estabilizada, o en la capa asfáltica que se colocaría posteriormente.

Figura 14. Limpieza parcial del borde de la calzada para realizar las labores de estabilización. Ubicación: Sobre la Ruta Nacional 2, km 73+200, SC 30690, El Empalme – Ojo de Agua. Fecha: 12 de julio de 2019. Fuente: LanammeUCR, Nota informe LM-IC-D-0537-19.

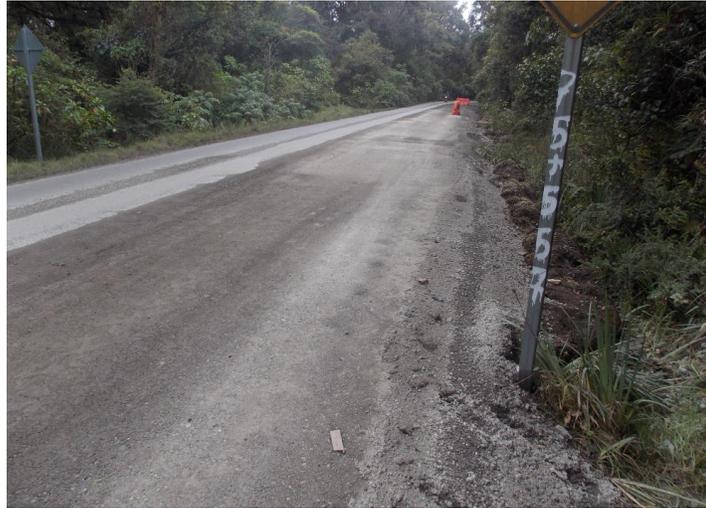
En la fotografía siguiente se puede observar un carril ya intervenido (estabilizado), sin embargo, se evidencia que no existe una conformación de cunetas adecuada y más bien se presentan acumulaciones de tierra y vegetación. En el otro carril sin intervenir aún, se aprecia que la vegetación llega a la orilla de la calzada.

Figura 15. Carril en sentido San José – Pérez Zeledón ya estabilizado, sin embargo se nota la condición lateral donde no hay cuneta y se acumula material de vegetación y tierra removido parcialmente del borde. Tramo en proceso de cura.

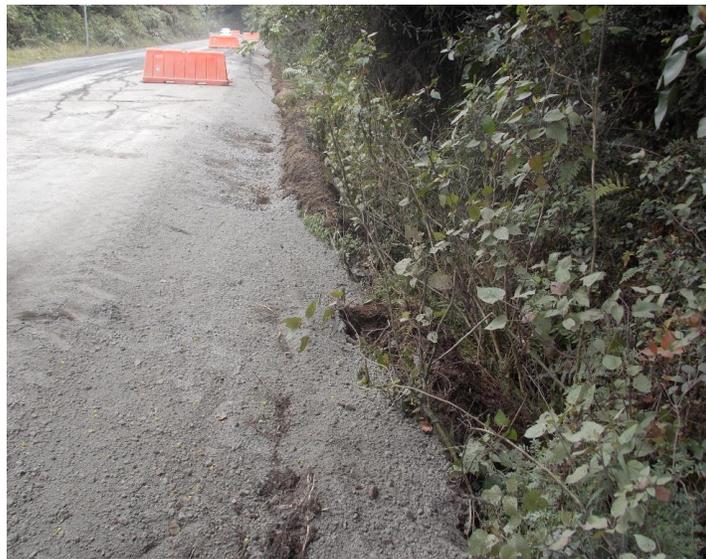
Figura 16. Existencia de un tragante donde la acumulación de tierra y vegetación ponen en riesgo su efectivo funcionamiento.

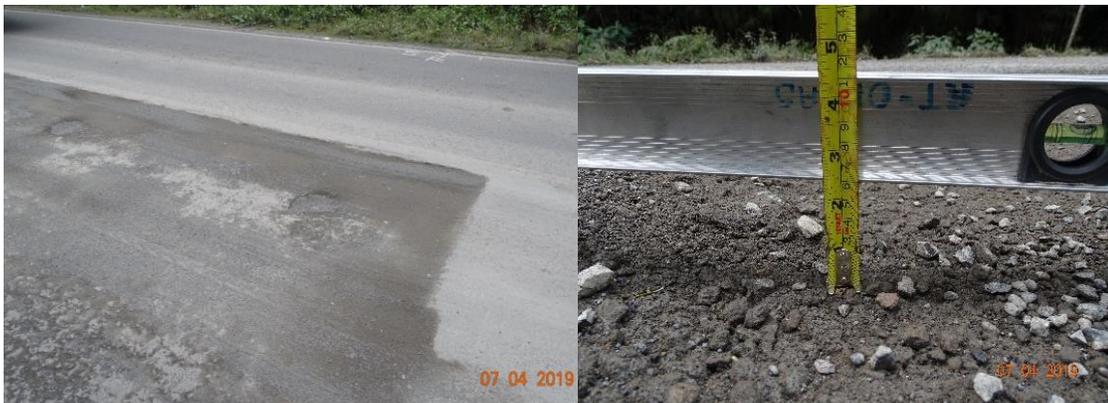
Se observaron importantes deterioros en la base estabilizada construida, antes de la colocación de la capa asfáltica. Inicialmente, en la nota informe LM-IC-D-0537-19 del día 15 de julio de 2019, se informó a la Administración sobre la aparición de deterioros en el paño de prueba inicial construido en el estacionamiento final (aproximadamente 77+500) en Ojo de Agua. Principalmente, los daños se estaban presentando en la junta con la capa existente, representando un sitio de peligro por golpes en los vehículos en el hueco formado, donde los conductores debían esquivarlo o pasar muy lentamente. En condiciones nocturnas, con neblina o con lluvia, podría inducir a accidentes graves. Cabe destacar que en las visitas técnicas realizadas por el equipo auditor al sitio, esto es informado al inspector a cargo para que se tomen medidas inmediatas.

Figura 17. Deterioros en el paño de prueba. Ubicación: Sobre la Ruta Nacional 2, km 77+440, SC 30690, El Empalme – Ojo de Agua. Fecha: 4 de julio de 2019. Fuente: LanammeUCR, Nota informe LM-IC-D-0537-19.

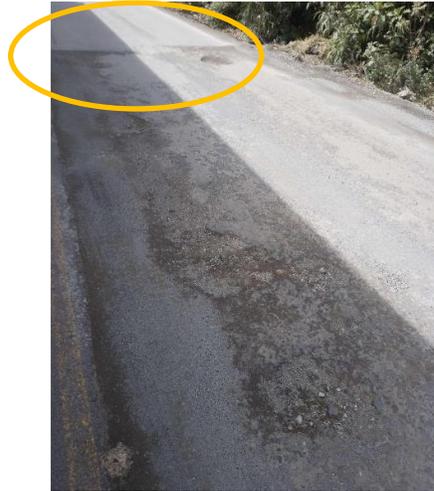
Figura 18. Formación de grada en la junta transversal del paño de prueba de la base estabilizada con el pavimento existente.

Mediante la nota informe, se advirtió sobre el efecto de que se mantuviera expuesta la capa estabilizada por tiempos excesivos donde la lluvia y el paso de cargas dañarían fácilmente la superficie. Estos deterioros fueron reparados posteriormente.

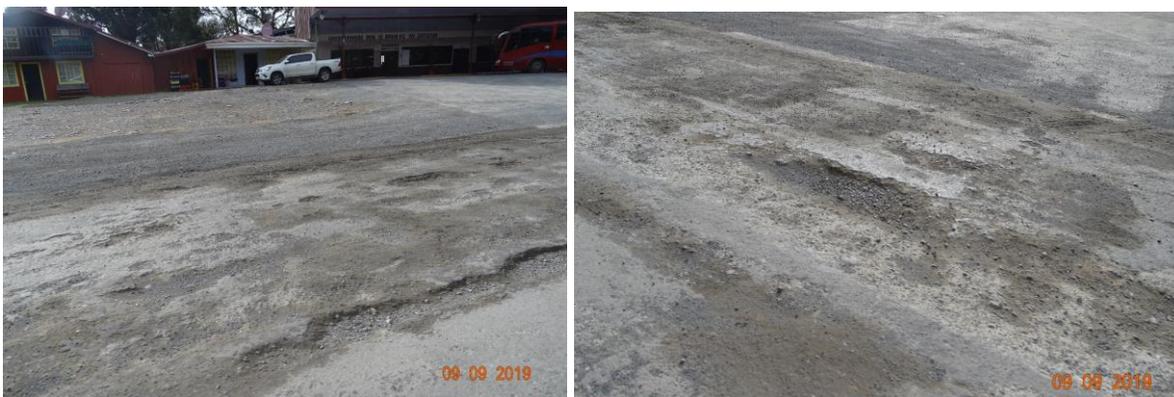
Sin embargo, en visitas posteriores, se observaron tramos severamente deteriorados de la base estabilizada por el mismo motivo, de modo que se envió una nueva nota informe LM-IC-D-0810-19 el día 1 de octubre de 2019, con el fin de informar de nuevo a la Administración de la condición existente antes de la colocación de la capa asfáltica de ruedo. Además de la exposición excesiva, se podría pensar también de la afectación de zonas donde no es adecuadamente canalizada el agua pluvial.

Figura 19. Deterioros severos en la superficie de la base estabilizada construida.

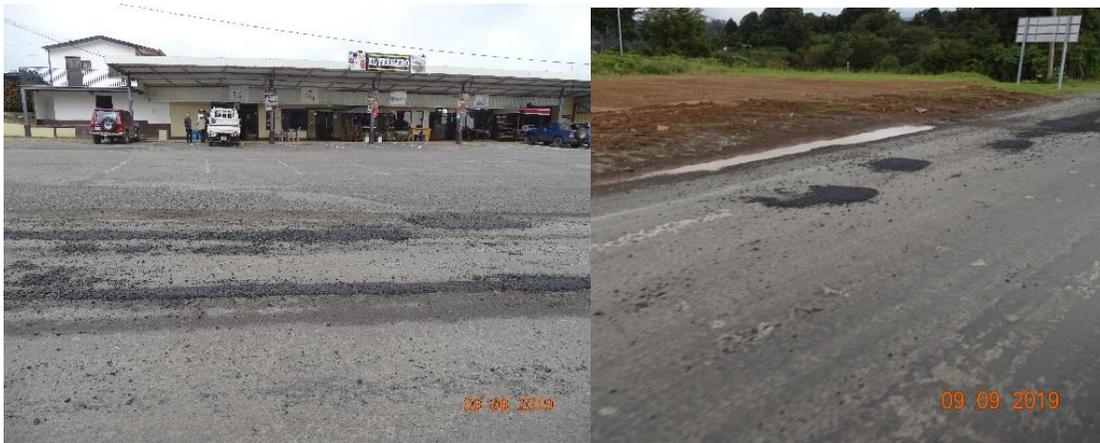
Figura 20. Deterioros severos en la superficie de la base estabilizada construida. Ubicación: Sobre la Ruta Nacional 2, km 62+030 y km 62+190, respectivamente, SC 30690, El Empalme – Ojo de Agua. Fecha: 9 de setiembre de 2019. Fuente: LanammeUCR, Nota informe LM-IC-D-810-19.

Se tomó la decisión, por parte de la ingeniería de proyecto, de que se debían reparar los deterioros existentes por medio de un relleno con mezcla asfáltica, bajo costo asumido por el contratista como una corrección de defectos. Sin embargo, es importante señalar que la condición original se ve afectada, quedando siempre irregularidades importantes, pero además una mezcla asfáltica que no se logró compactar adecuadamente. Además, es importante señalar que, aunque se rellenen las depresiones, si la base sigue exponiéndose, se irán desarrollando deterioros adicionales muy cerca, producto de que esta capa no está diseñada para que se someta a carga directa del tránsito ni a condiciones de lluvia y de saturación.

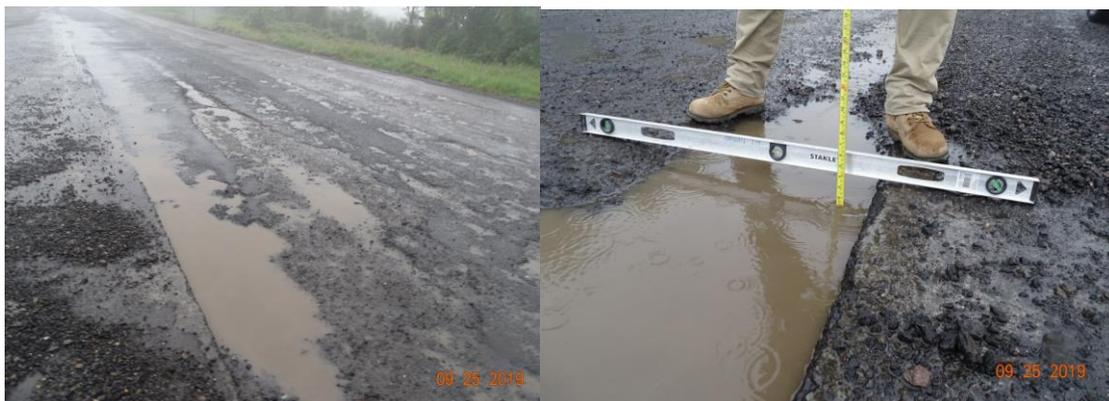
Para el día 25 de setiembre de 2019, ya se encontraban deterioros de mayor severidad en la base estabilizada, afectando un considerable espesor de esta y promoviendo una saturación con agua importante, que en combinación con las cargas de tránsito van desintegrando aceleradamente la obra realizada.

Figura 21. Deterioros de mayor severidad en la superficie de la base estabilizada construida. Ubicación: Sobre la Ruta Nacional 2, km 62+030, SC 30690, El Empalme – Ojo de Agua. Fecha: 25 de setiembre de 2019. Fuente: LanammeUCR, Nota informe LM-IC-D-810-19.

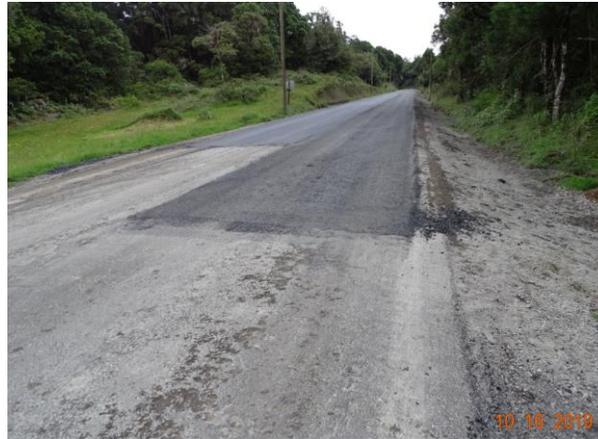
Figura 22. Bacheo a profundidad parcial utilizado como reparación de la base estabilizada deteriorada. Ubicación: Sobre la Ruta Nacional 2, km 58+400, SC 30690, El Empalme – Ojo de Agua. Fecha: 16 de octubre de 2019. Fuente: LanammeUCR.

En algunos tramos con deterioros muy severos, la ingeniería de proyecto determinó realizar un bacheo a profundidad parcial, también bajo costo del contratista como una corrección de defectos.

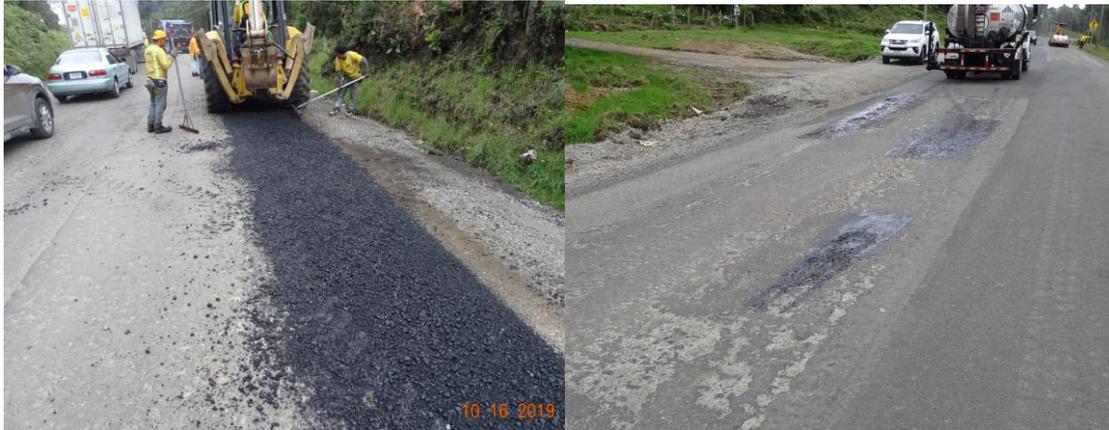
Sin embargo, para esta fecha del 16 de octubre, también se estaba ejecutando un bacheo tipo “urgencia” para reparaciones de deterioros también importantes, pero de menor severidad. Cabe mencionar como un aspecto importante, que la mezcla asfáltica utilizada era la misma que se utilizaba para el bacheo a profundidad parcial y para la sobrecapa, cuyo tamaño nominal máximo era de 19mm, siendo una mezcla con partículas gruesas utilizadas para rellenar las irregularidades de la base, algunas menores a 4cm de espesor, lo que es evidente que no se logra compactar adecuadamente puesto que ni siquiera se cumple con el espesor mínimo recomendado según el tamaño de las partículas de la mezcla. Por otra parte, se puede notar fácilmente la segregación con la que se coloca esta mezcla asfáltica, siendo detalles que van desmejorando la calidad que debía obtenerse originalmente en la obra y que podría influir en la durabilidad de las obras.

Figura 23. Bacheo urgencia utilizado como reparación de la base estabilizada deteriorada. Ubicación: Sobre la Ruta Nacional 2, mojón km 59+000, SC 30690, El Empalme – Ojo de Agua. Fecha: 16 de octubre de 2019. Fuente: LanammeUCR.

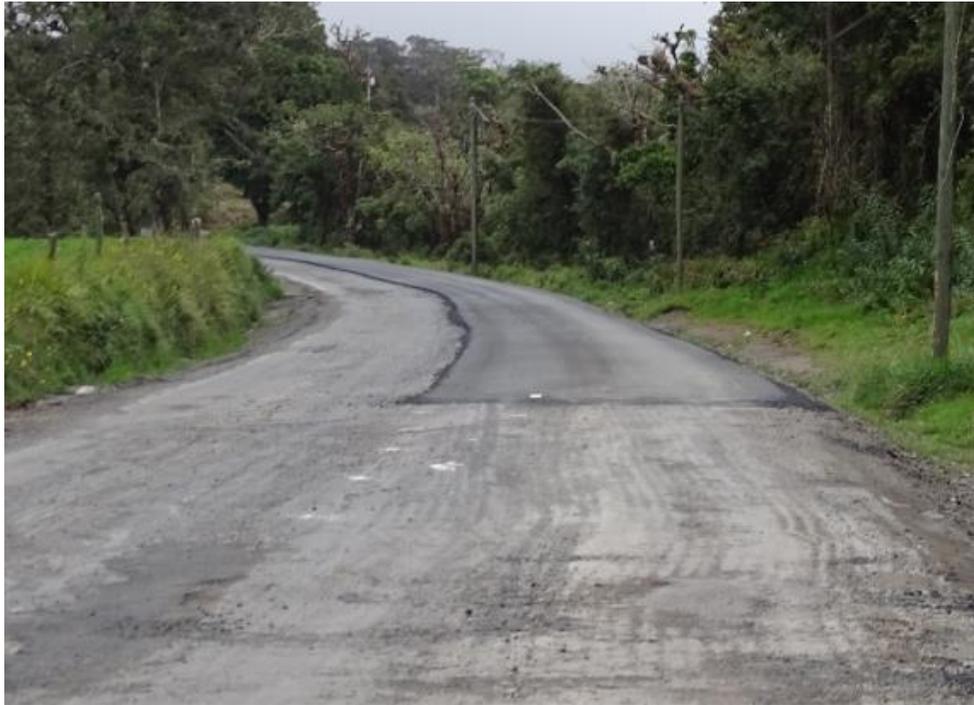
Figura 24. Sobrecapa colocada.

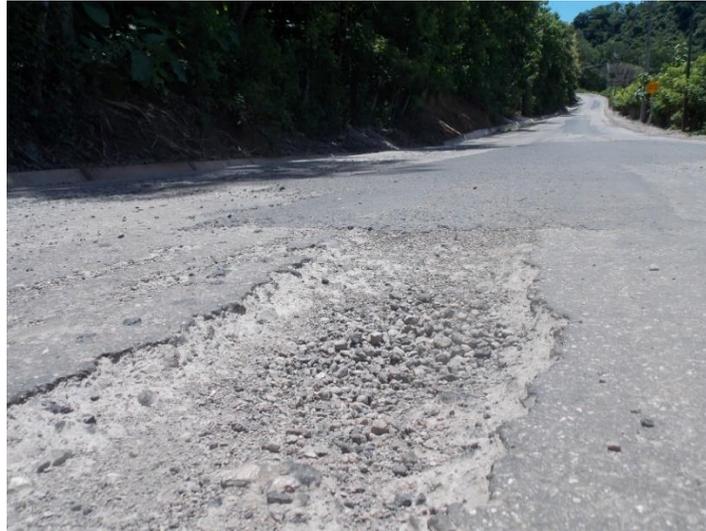
Un caso adicional se observó en la ruta nacional 160, entre Paquera y Tambor, además de los identificados en el informe LM-AT-59-2019. Específicamente, entre los estacionamientos 28+150 y 30+590 donde la base mejorada con cemento quedó expuesta un periodo excesivo de al menos 2 meses, siendo que se formaron deterioros importantes antes de la colocación

Figura 25. Desprendimiento de agregado, pérdida del sello de imprimación, hueco.
Ubicación: Sobre la ruta nacional 160, km 29+030. Sección de 60811, Paquera (RN 621) - Santa Lucía (final asfalto viejo). Fecha: 17 de julio de 2019. Fuente: Unidad de Auditoría Técnica del LanammeUCR. Nota Informe LM-IC-D-0557-19.

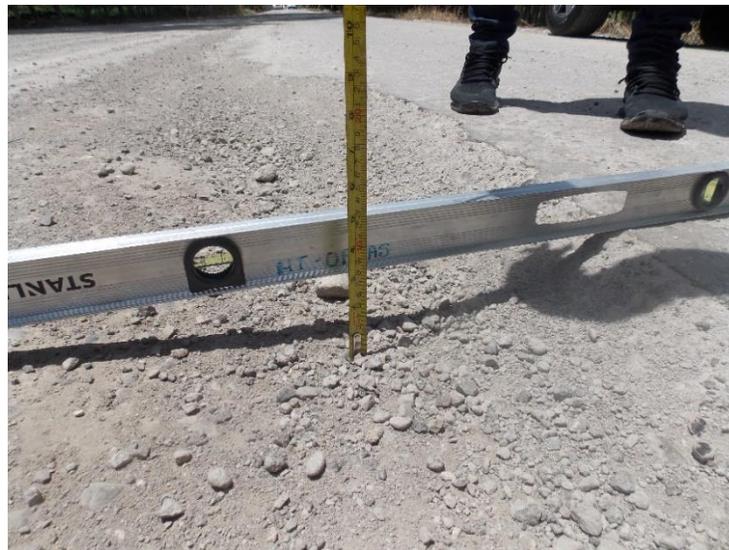
Figura 26. Pérdida de espesor base estabilizada de hasta 8 cm.
Ubicación: Sobre la ruta nacional 160, km 29+580. Sección de 60811, Paquera (RN 621) - Santa Lucía (final asfalto viejo). Fecha: 17 de julio de 2019. Fuente: Unidad de Auditoría Técnica del LanammeUCR. Nota Informe LM-IC-D-0557-19.

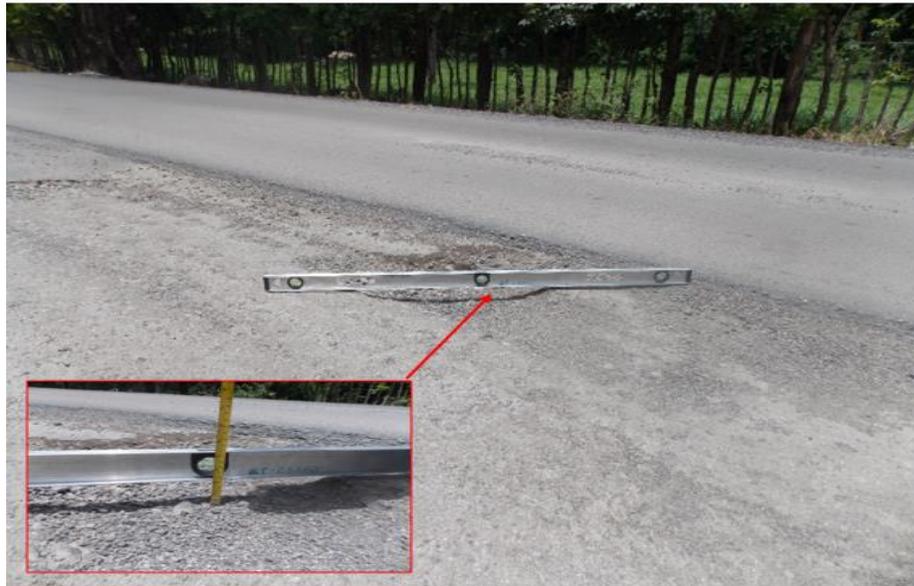
Figura 27. Huecos de hasta 6 cm de profundidad.

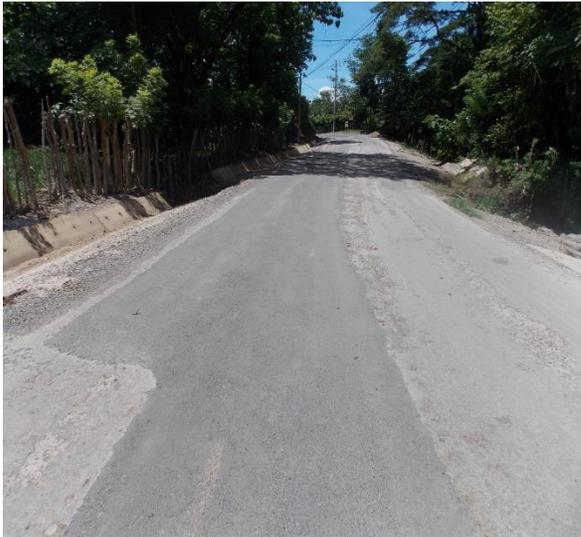
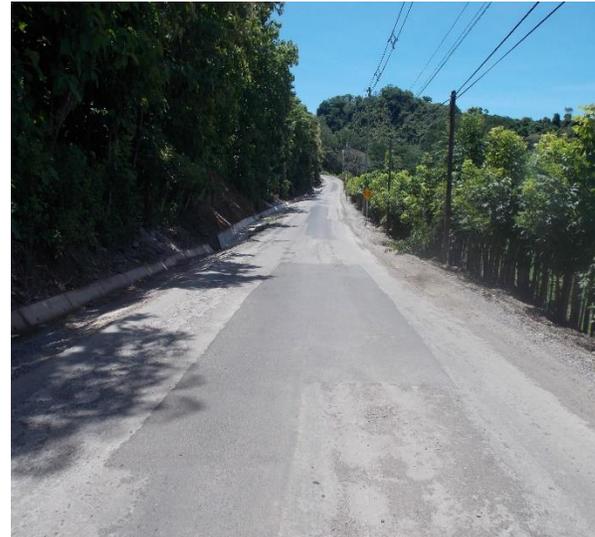
Adicionalmente, el equipo auditor observó una gran cantidad de secciones de base ya mejorada, intervenidas por medio de bacheos en el mismo tramo en el que se observaron los deterioros, con anchos superiores a 2 m, lo cual hace indicar que se presentaron deterioros de mayor severidad a los observados por el equipo auditor en la visita de del 17 de julio de 2019. En las fotografías se muestra parte de la condición evidenciada.

Figura 28. Bacheo sobre base mejorada con cemento debido a deterioros con anchos superiores a 2 m. Ubicación: Sobre la ruta nacional 160, km 29+315 y 29+030. Sección de 60811, Paquera (RN 621) - Santa Lucía (final asfalto viejo). Fecha: 17 de julio de 2019. Fuente: Unidad de Auditoría Técnica del LanammeUCR. Nota Informe LM-IC-D-0557-19.

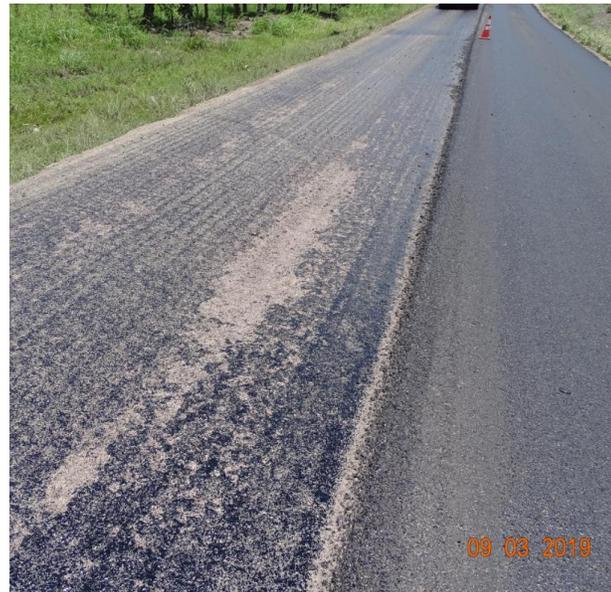
Figura 29. Colocación de sobrecapa asfáltica sin realizar cortes para la construcción de juntas longitudinales. Ubicación: Ruta Nacional 164, Sección de control 50392, El Torno – Guayabo, km 18+900. Fecha: 3 de setiembre 2019. Fuente: LanammeUCR.

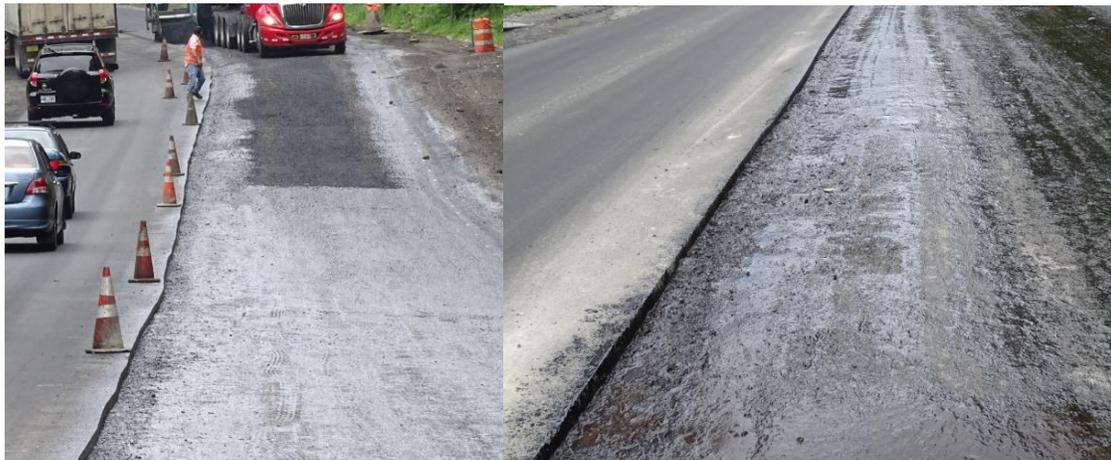
Figura 30. Colocación de sobrecapa asfáltica con cortes para la construcción de juntas longitudinales. Ubicación: Ruta Nacional 32, Sección de control 70160, Río Sucio – Y Griega (RN.4), km 2+350. Fecha: 4 de diciembre 2019. Fuente: LanammeUCR.

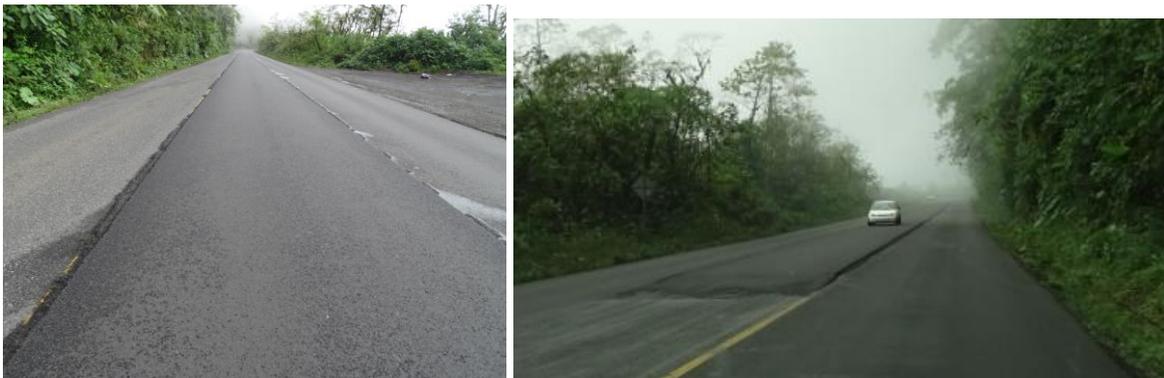
Figura 31. Sobrecapa colocada en el carril central.
Ubicación: Ruta Nacional 32, Sección de control 10990, Río Zurquí – Río Sucio, km 5+500. Fecha: 4 de diciembre 2019. Fuente: LanammeUCR.

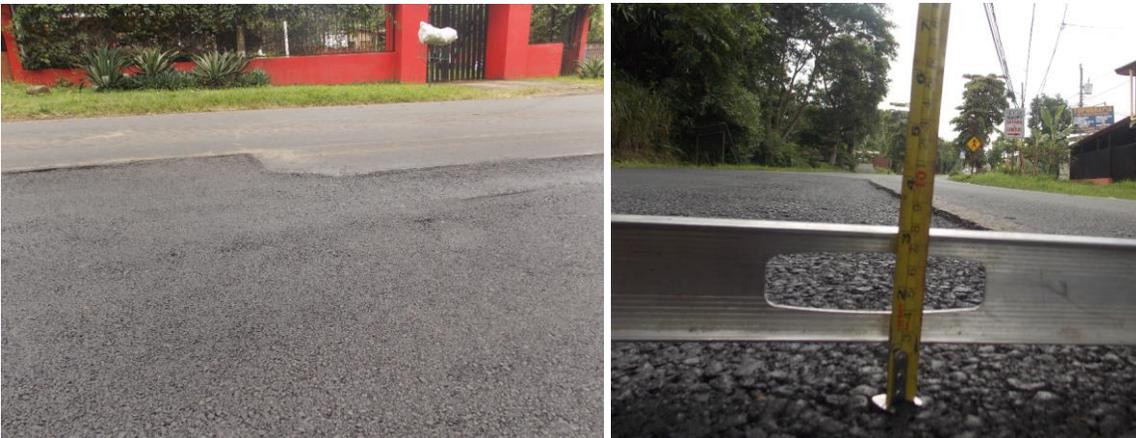
Figura 32. Bacheo inconcluso con un faltante variable en su espesor de 2,50 cm.
Ubicación: Ruta Nacional 3, Sección de control 20090, Río Grande - Atenas, km 41+000. Fecha: 29 de agosto 2019.
Fuente: LanammeUCR. Nota Informe LM-IC-D-0746-19.

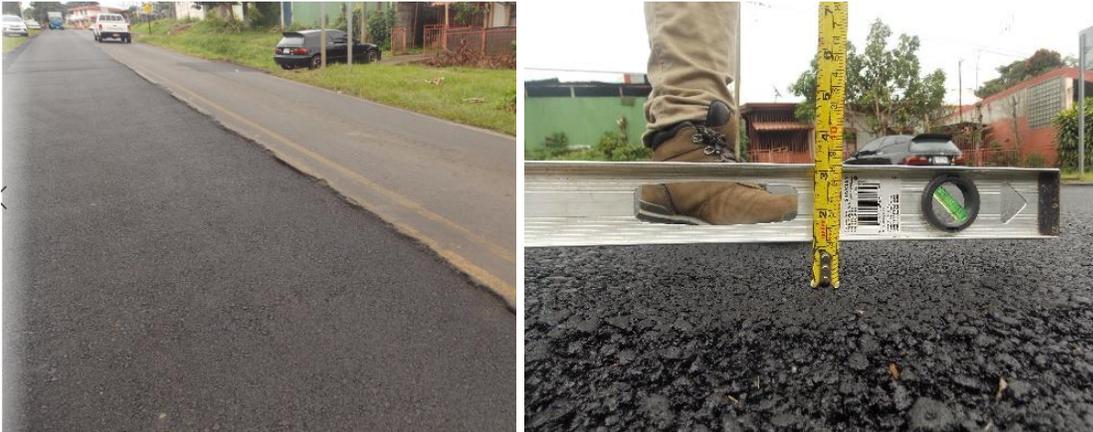
Figura 33. Bacheo inconcluso con un faltante variable en su espesor de 3 cm.
Ubicación: Ruta Nacional 3, Sección de control 20090, Río Grande - Atenas, km 41+000. Fecha: 29 de agosto 2019.
Fuente: LanammeUCR. Nota Informe LM-IC-D-0746-19.

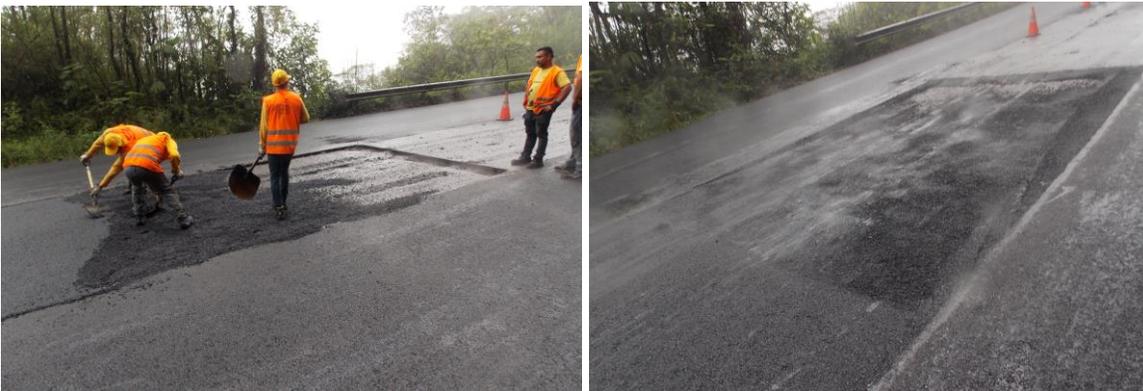
Figura 34. Bache preparado para la colocación de mezcla asfáltica pero la cantidad no alcanzó para concluirlo.
Ubicación: Ruta nacional 32, km 21 + 960. Sección de control 10990: Río Zurquí – Río Sucio. Fecha: 17 de julio de 2019. Fuente: Unidad de Auditoría Técnica del LanammeUCR. Nota Informe LM-IC-D-0574-19.

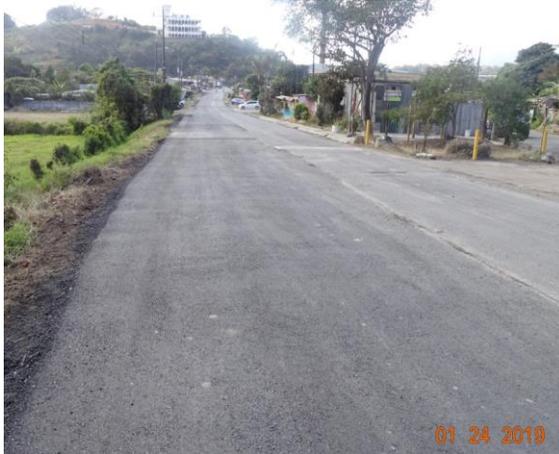
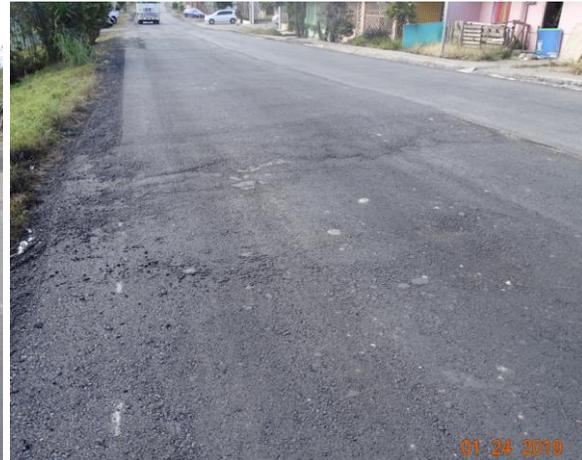
Figura 35. Bacheo formal inconcluso con un espesor faltante variable. Ubicación: Ruta nacional 231, km 6+155. Sección de control 30290: Cartago – Lourdes. Fecha: 24 de enero de 2019. Fuente: Unidad de Auditoría Técnica del LanammeUCR.

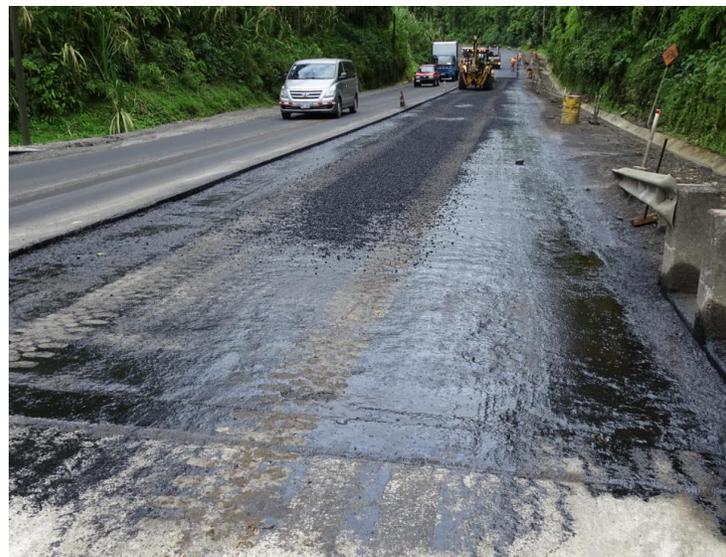
Figura 36. Sobrecapa asfáltica inconclusa.

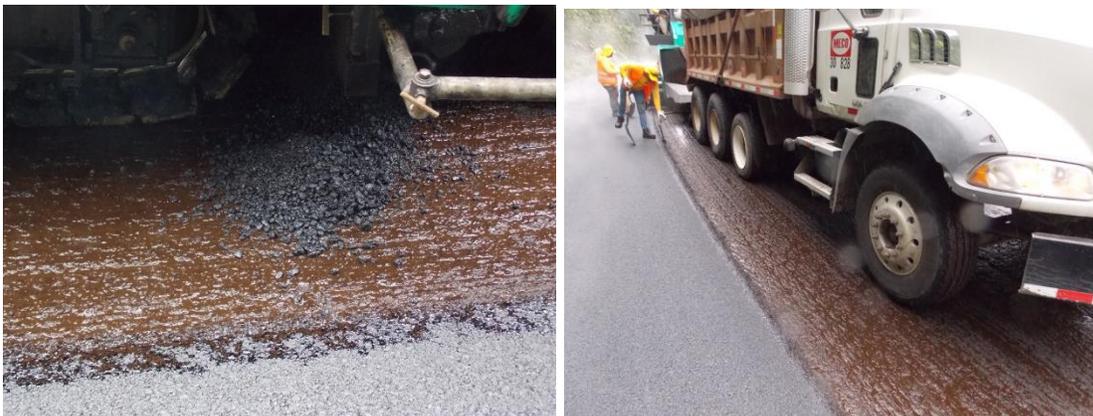
Por ejemplo, una práctica que se ha observado frecuentemente es que no se le brinda a la emulsión colocada, el tiempo necesario para que se dé el rompimiento necesario. Se han observado frentes de obra en el que se aplica el riego de liga e inmediatamente se coloca la capa asfáltica. De acuerdo con esto, es importante indicar que cuando se presentan este tipo de deficiencias constructivas, el equipo auditor explica las desventajas que se pueden presentar a los inspectores encargados en sitio con el fin de que sepan la importancia del tiempo de rompimiento y las consecuencias de no aplicarlo. Posteriormente, se emiten notas informe con el fin de advertir a la Administración sobre estas mejoras que se deberían aplicar en sitio. Por ejemplo, el 29 de julio de 2019, se envió la nota informe LM-IC-D-0574-19, donde se advierte a la Administración sobre la colocación de mezcla asfáltica en la Ruta Nacional 32, inmediatamente luego de que se aplicó el riego de liga, sin que la emulsión pasara el periodo de rompimiento. La visita técnica se llevó a cabo el día 17 de julio de 2019, a la sección de control 10990, Río Zurquí – Río Sucio en el estacionamiento 21+960. En las fotografías se observa la coloración café de la emulsión producto que se acababa de aplicar e inmediatamente se colocó la mezcla asfáltica encima.

Figura 37. Colocación de mezcla asfáltica sobre un riego de liga que no había roto.
Ubicación: Ruta nacional 32, km 21+960. Sección de control 10990: Río Zurquí – Río Sucio. Fecha: 17 de julio de 2019. Fuente: Unidad de Auditoría Técnica del LanammeUCR. Nota Informe LM-IC-D-0574-19.

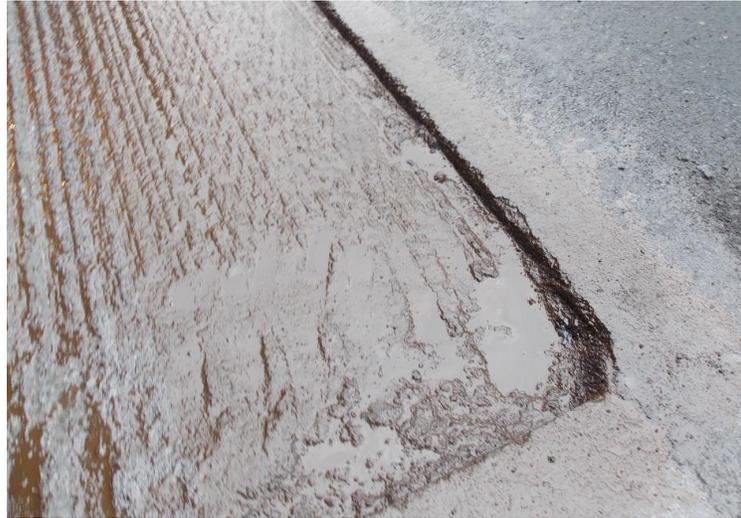
Por otra parte, se observan muchas veces algunas acumulaciones excesivas de emulsión en algunos puntos del bache o sobrecapas, condición que dificulta el tiempo de rompimiento y en consecuencia podría provocar deterioros en la superficie como la exudación, creando superficies lisas.

Figura 38. Acumulaciones de emulsión excesivas en algunos puntos del bache.
Ubicación: Ruta nacional 32, km 21+960. Sección de control 10990: Río Zurquí – Río Sucio. Fecha: 17 de julio de 2019. Fuente: Unidad de Auditoría Técnica del LanammeUCR. Nota Informe LM-IC-D-0574-19.

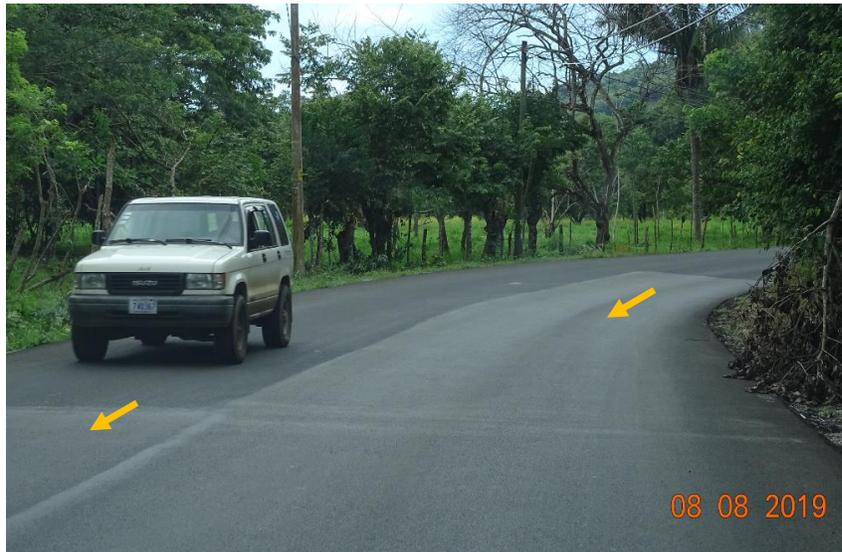
Figura 39. Inicio de capa asfáltica conformada con material calizo con sentido hacia Paquera.
Ubicación: Sobre la ruta nacional 160, km 42+700. Sección de 60812, Santa Lucía - Tambor. Fecha: 8 de agosto de 2019. Fuente: Unidad de Auditoría Técnica del LanammeUCR. Nota informe LM-IC-D-0638-19.

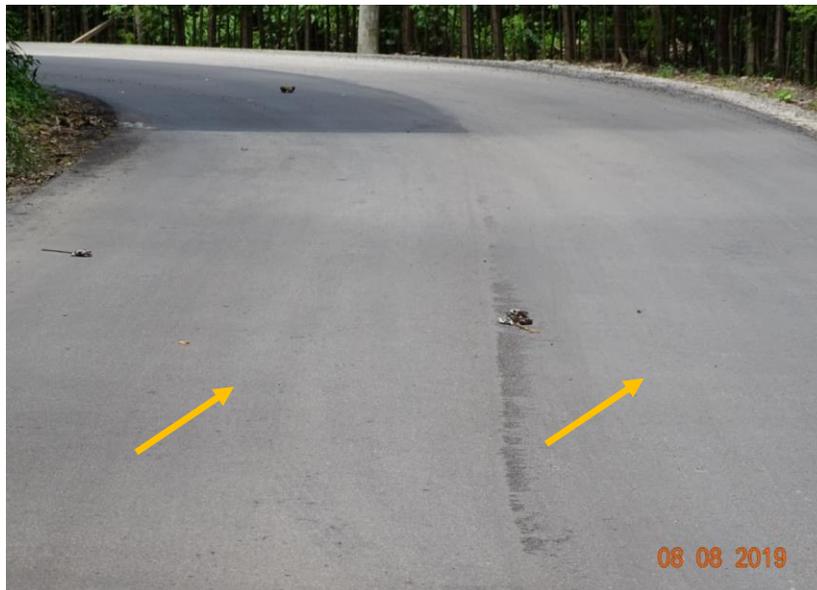
Figura 40. Capa asfáltica conformada con material calizo en todo el ancho de calzada (ambos carriles).
Ubicación: Sobre la ruta nacional 160, km 30+650. Sección de 60811, Paquera (RN 621) - Santa Lucía. Fecha: 8 de agosto de 2019. Fuente: Unidad de Auditoría Técnica del LanammeUCR. Nota informe LM-IC-D-0638-19.

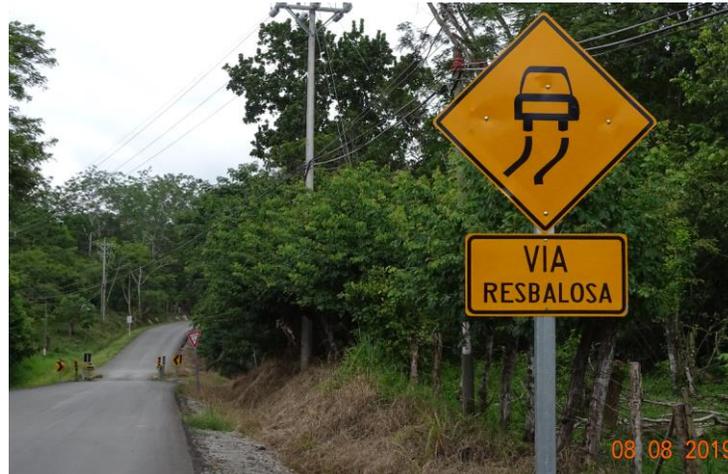
Figura 41. Señalización preventiva.

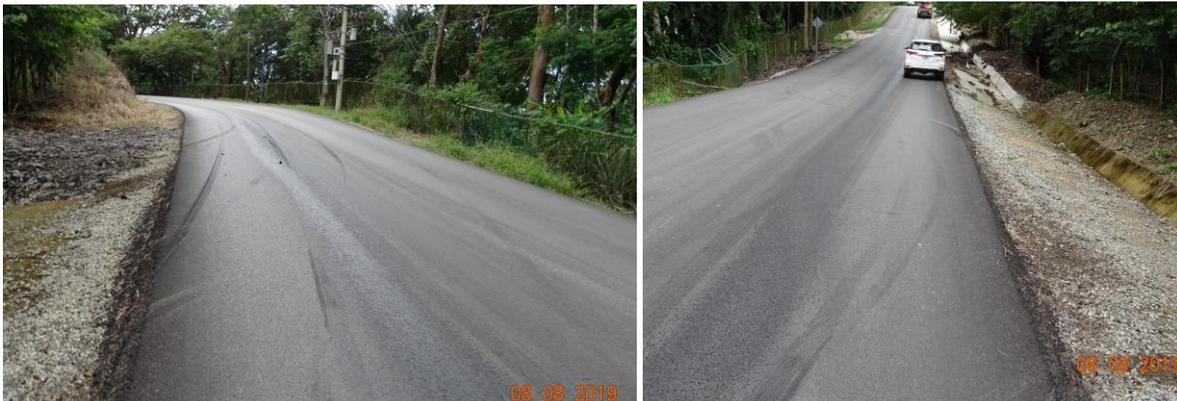
Figura 42. Curva en la que se observa las marcas de la ocurrencia de un derrape.

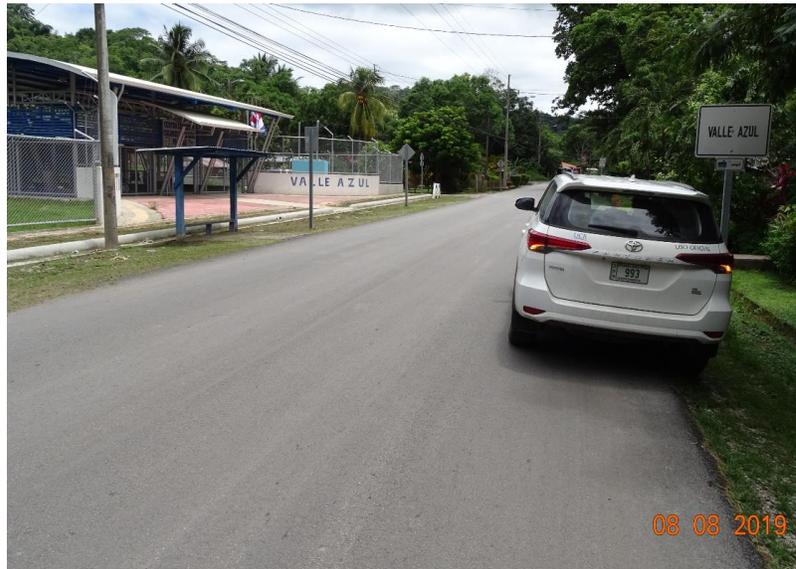
Figura 43. Capa asfáltica conformada con material calizo en frente de la escuela de Valle Azul. Ubicación: Sobre la ruta nacional 160, km 31+000. Sección de 60811, Paquera (RN 621) - Santa Lucía. Fecha: 8 de agosto de 2019. Fuente: Unidad de Auditoría Técnica del LanammeUCR. Nota Informe LM-IC-D-0638-19.
